八幡平山系直轄砂防事業

# 水沢地区砂防堰堤事業

国土交通省  
湯沢河川国道事務所

# 水沢流域砂防事業 水沢第2砂防堰堤一般図

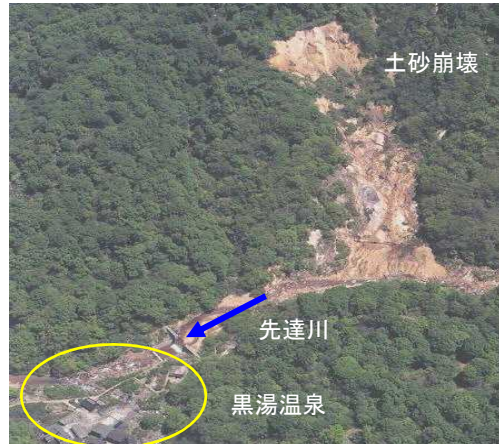
■平成9年5月発生 せんだつがわ 先達川上流崩壊地

雪解けにより先達川上流が崩壊し、崩壊土量が約6万m<sup>3</sup>

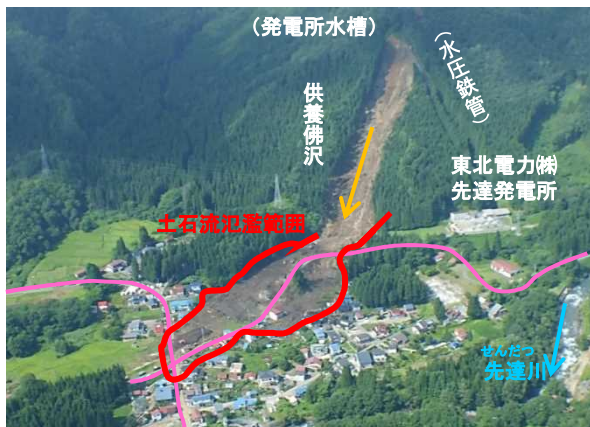
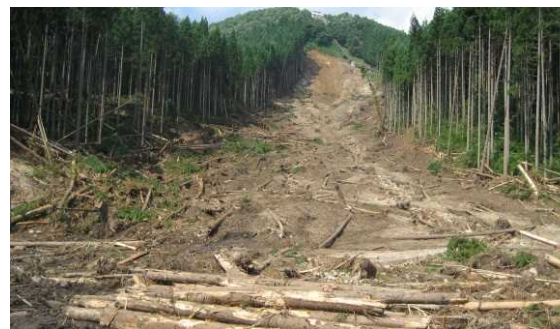
■平成25年8月発生 くようぶつ 供養佛土石流災害

供養佛地区で土石流が発生。死者6名、負傷者2名、住家全壊5棟の被害が生じた。

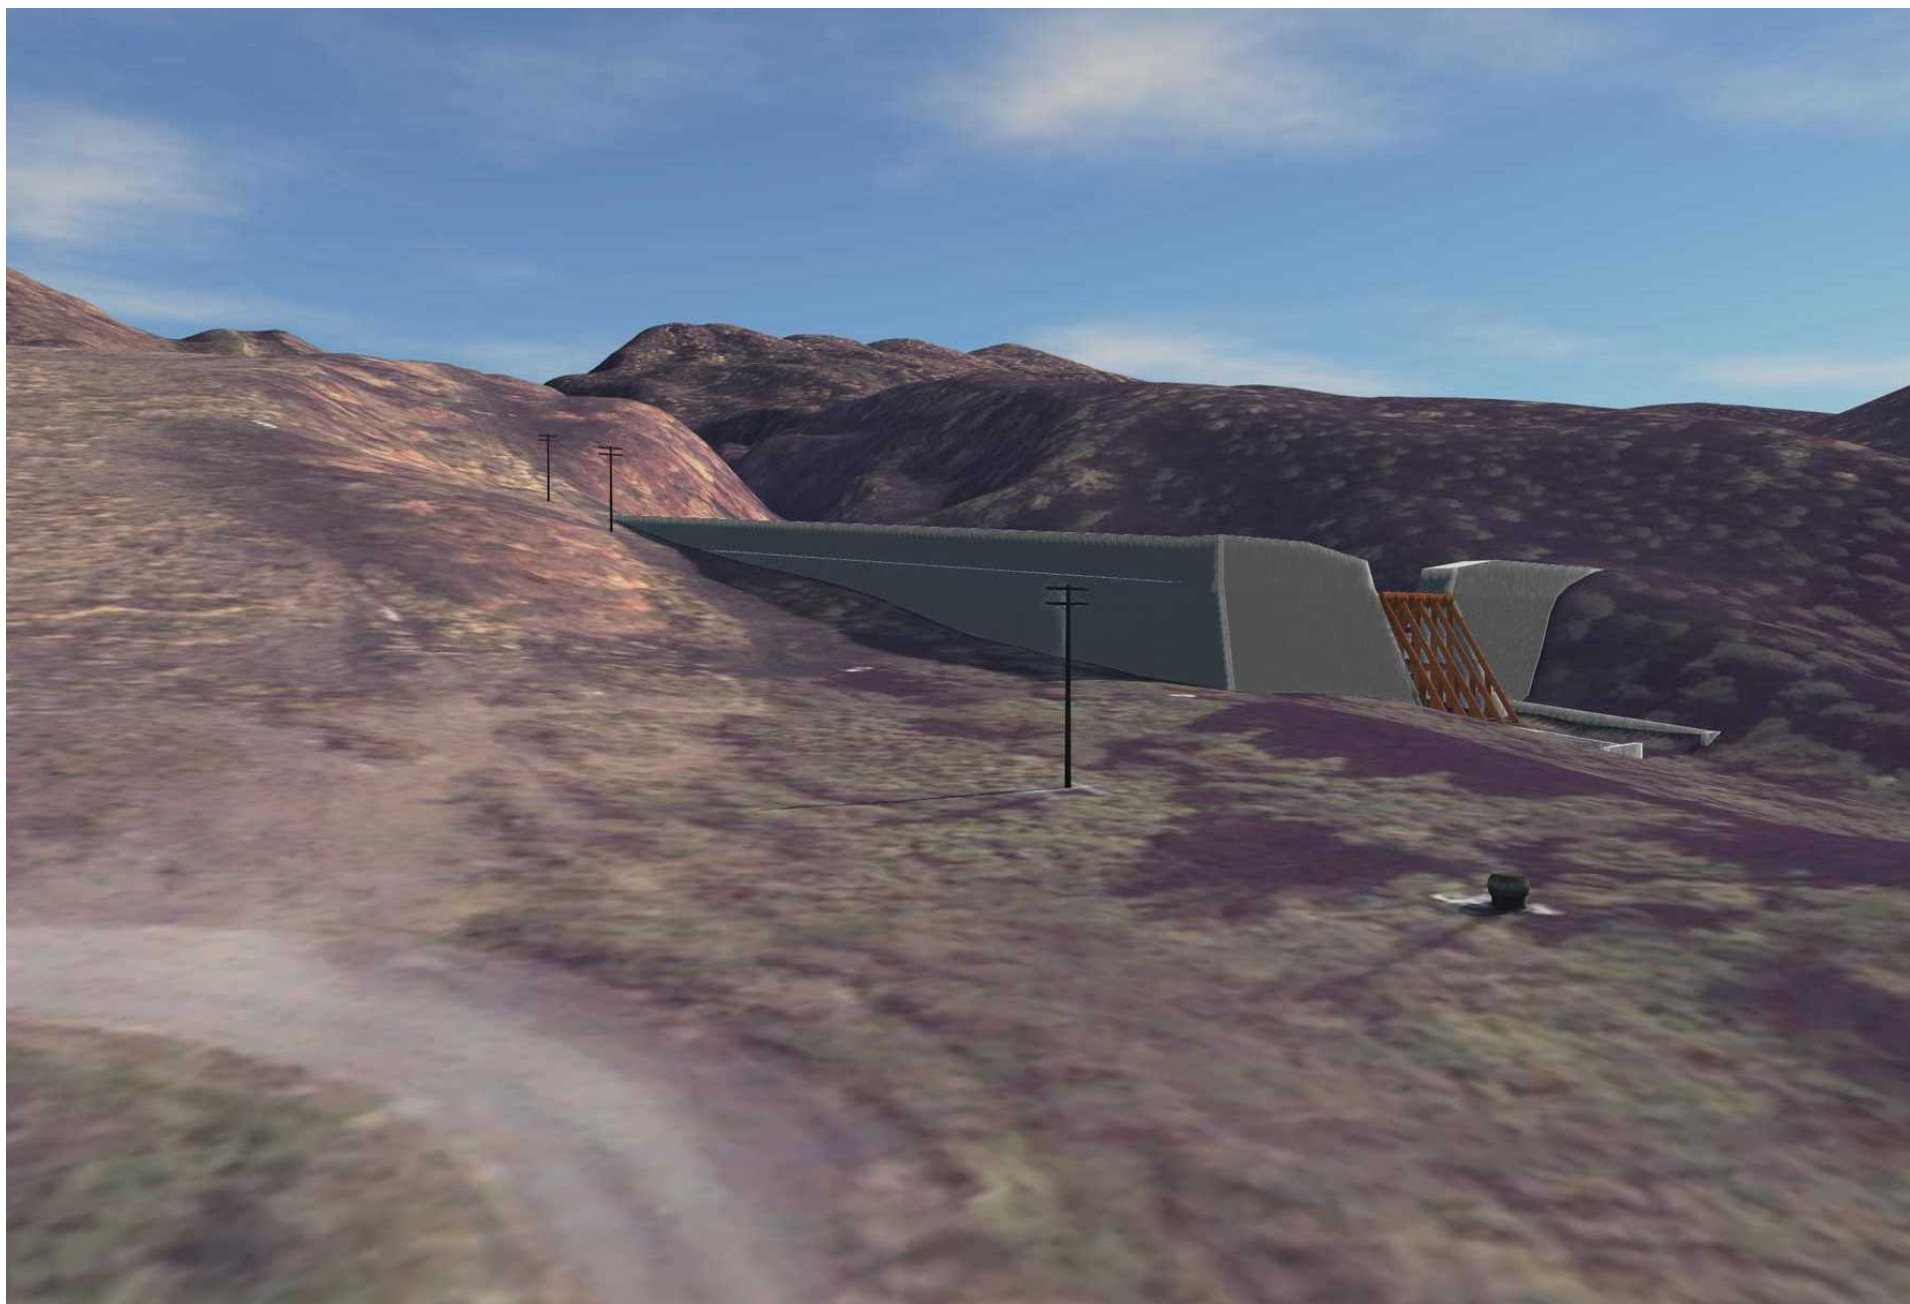
水沢流域砂防事業 水沢第2砂防堰堤 完成イメージ図

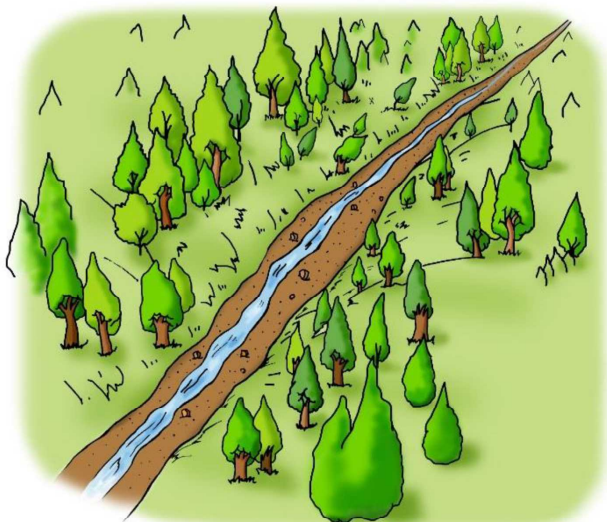
① 川(溪流)ではいつも、  
水と一緒に土砂も流れています。

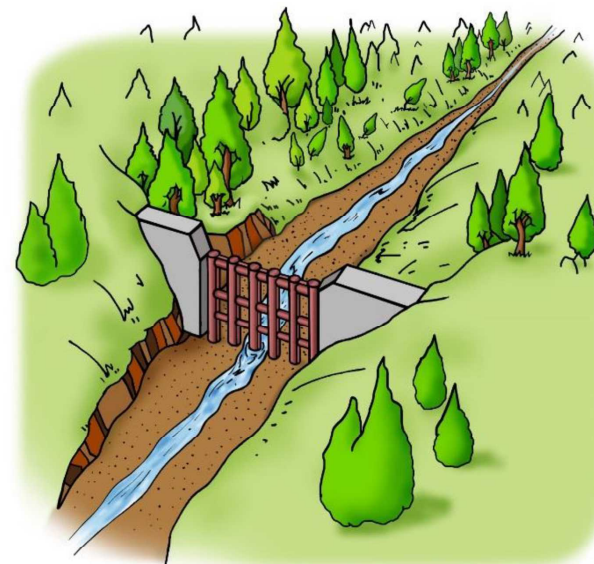
② 透過型砂防堰堤を設けた場合でも、  
普段は、水と土砂は同じように下流に流れていきます。

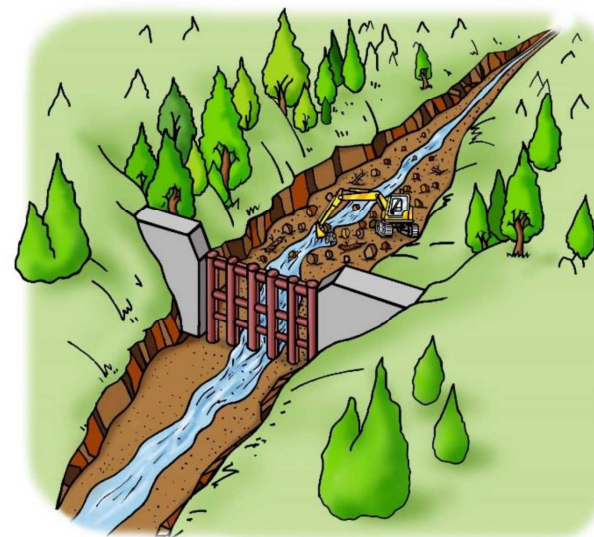
④ 堰堤にたまった岩、土砂や流木は、  
次の土石流に備えて取り除きます。
