工事再開 掘削作業中

工事の進捗状況

工期:令和3年4月29日~令和4年1月14日

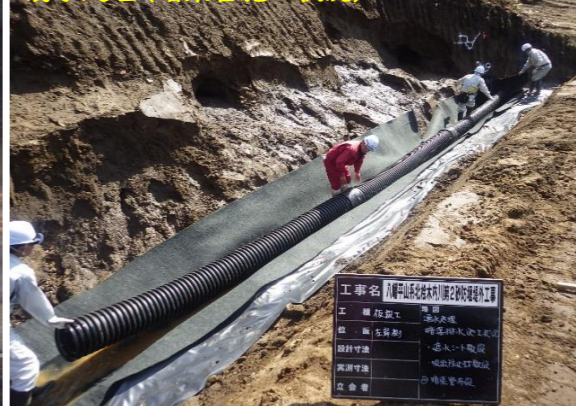
湧水処理(暗渠管施工状況)

8/23から工事の一時部分中止が9/10に解除され工事再開となりました、再開までの間に左岸側の応急処理(湧水処理・大型土のうを使用した土留め)を行いました。(下写真)

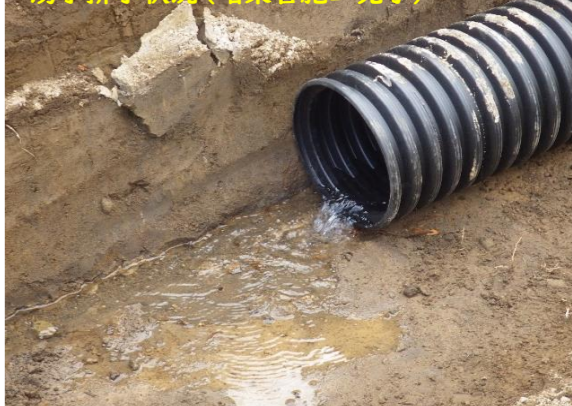
湧水排水状況(暗渠管施工完了)

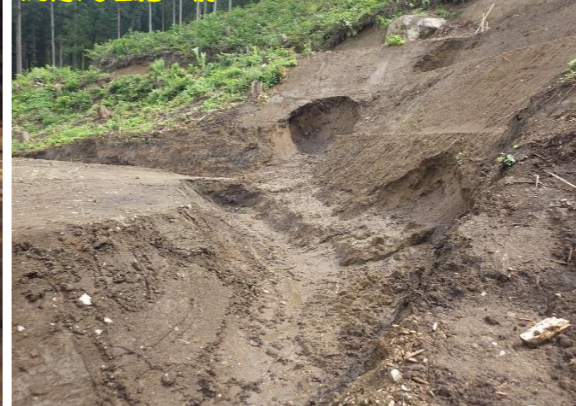
応急処理施工前

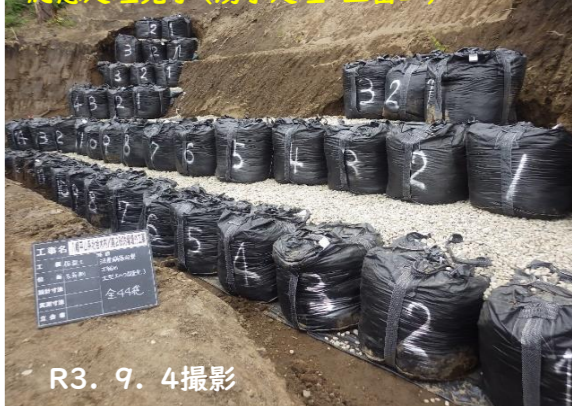
応急処理完了(湧水処理・土留工)

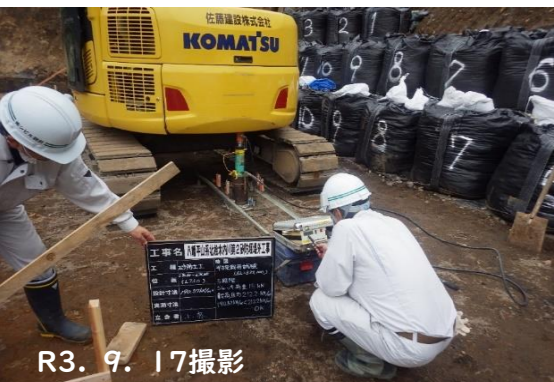
R3. 9. 4撮影

平板載荷試験を実施しました

● 9月17日に湧水箇所付近の基面の掘削が完了したので、発注者確認で平板載荷試験を実施しました。平板載荷試験とは、堰堤の重量に見合う荷重をかけて沈下量を測定し、地盤が安全に支持する力を判定する試験です。試験は問題なくクリアしました。

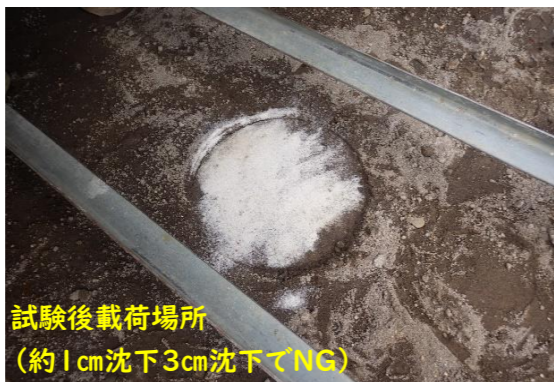
R3. 9. 17撮影

試験後載荷場所
(約1cm沈下3cm沈下でNG)
