2021.9月 先達川第5砂防堰堤 水抜き穴閉塞作業

(1~2日目) 閉塞準備 (締切り、受枠設置)

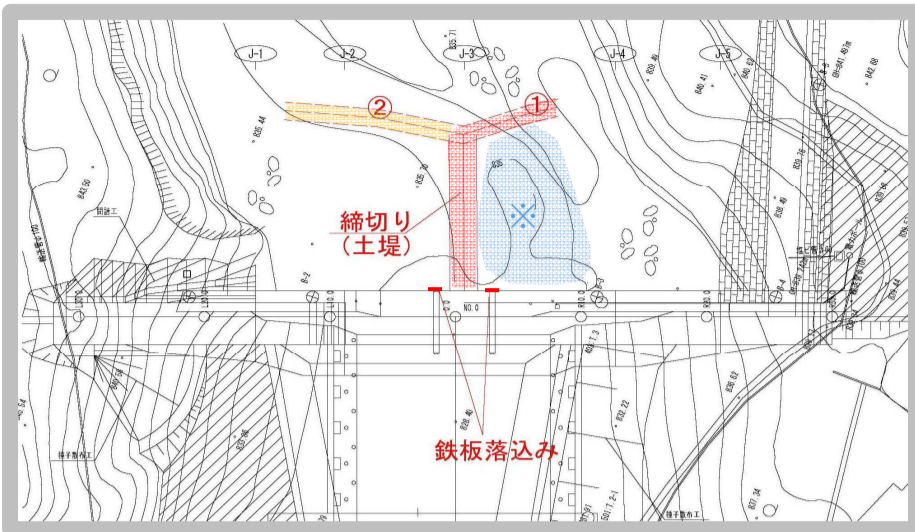
ステップ 2

(3日目) 閉塞作業 左→右岸側

(左岸側) 締切り①

鉄板落とし込み、閉塞完了

(右岸側) 締切り②

※ が満水になるまでに
鉄板落とし込み、閉塞完了

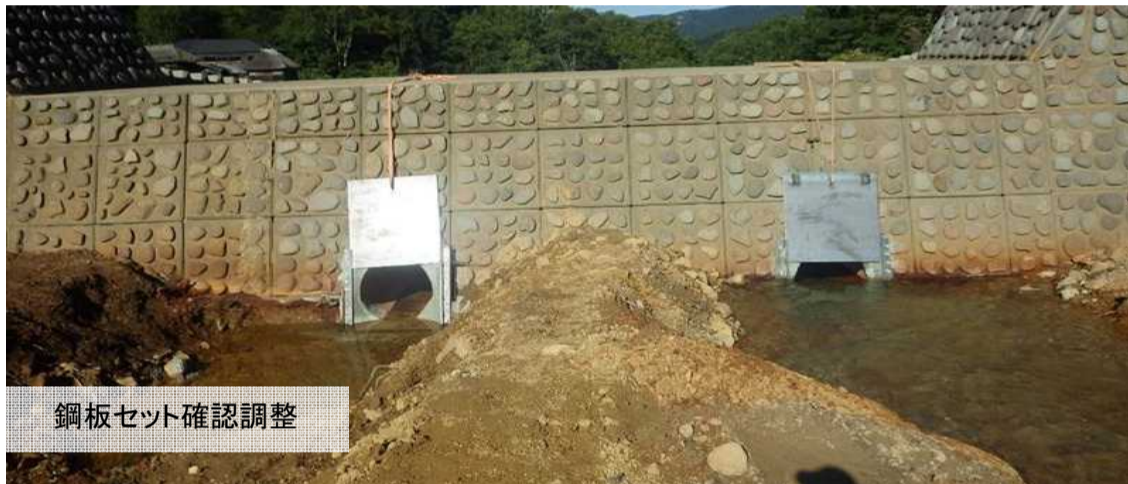
8:10

鋼板セット確認調整

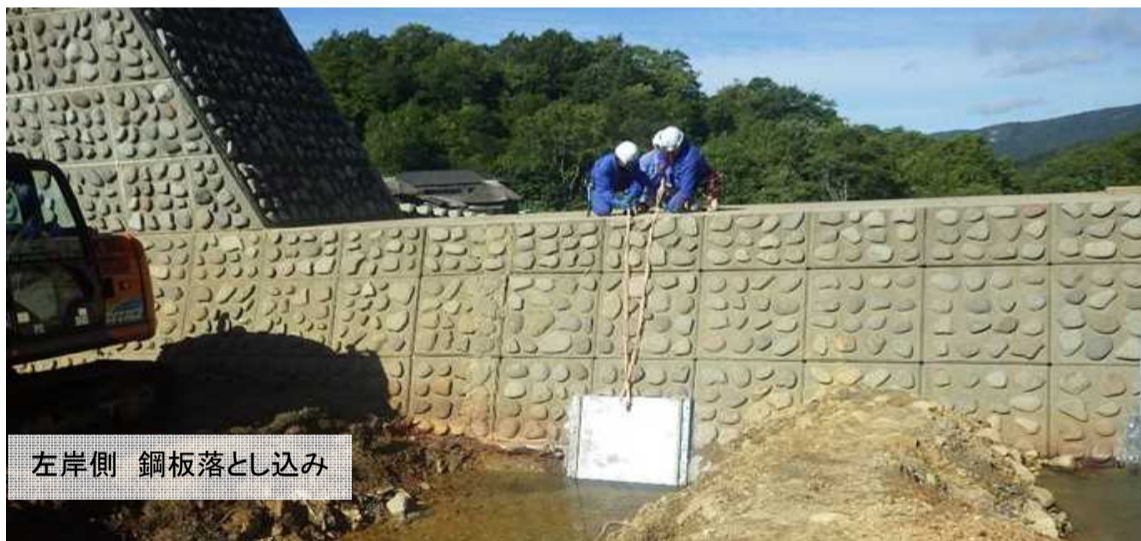
8:25

左岸側 鋼板落とし込み

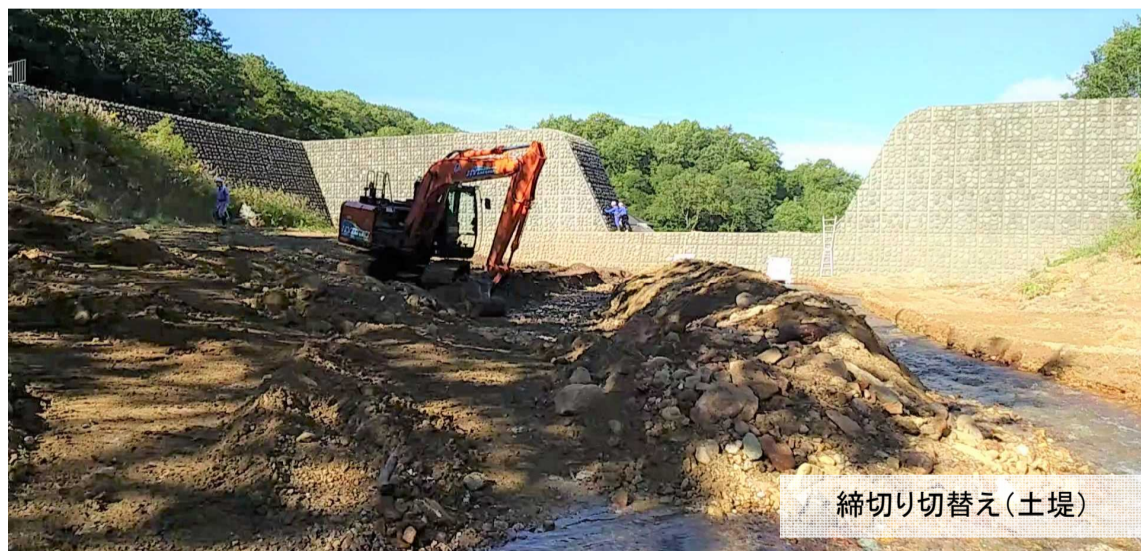
8:40

締切り切替え(土堤)

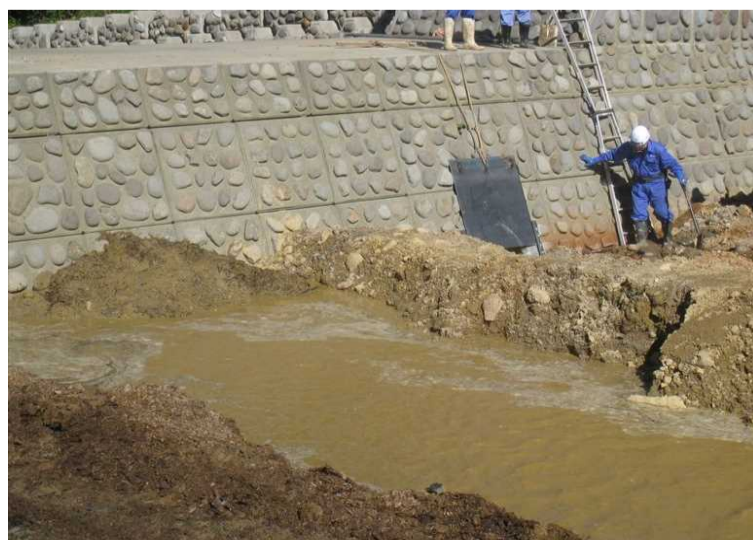
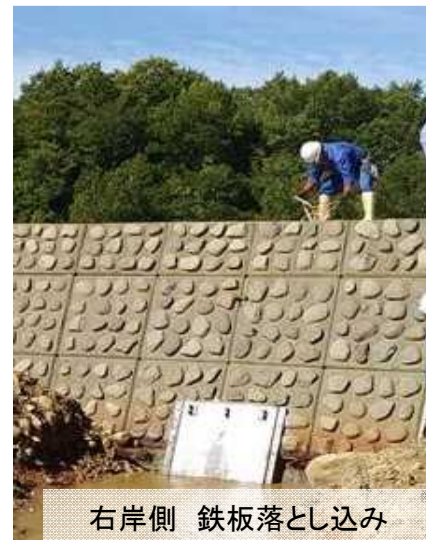
8:45

右岸側 鉄板落とし込み

完了!

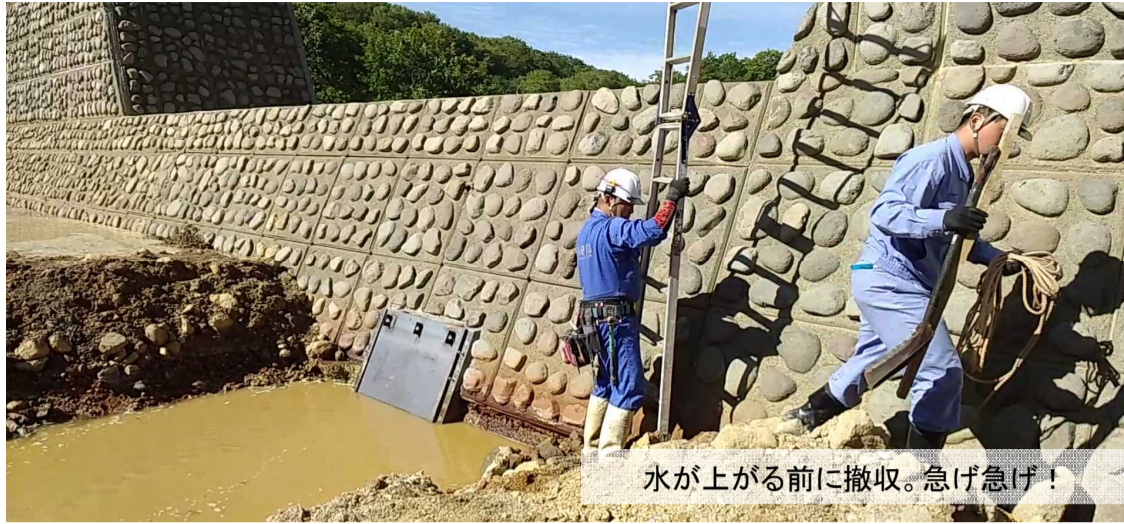
8:46

撤収

水が上がる前に撤収。急げ急げ！

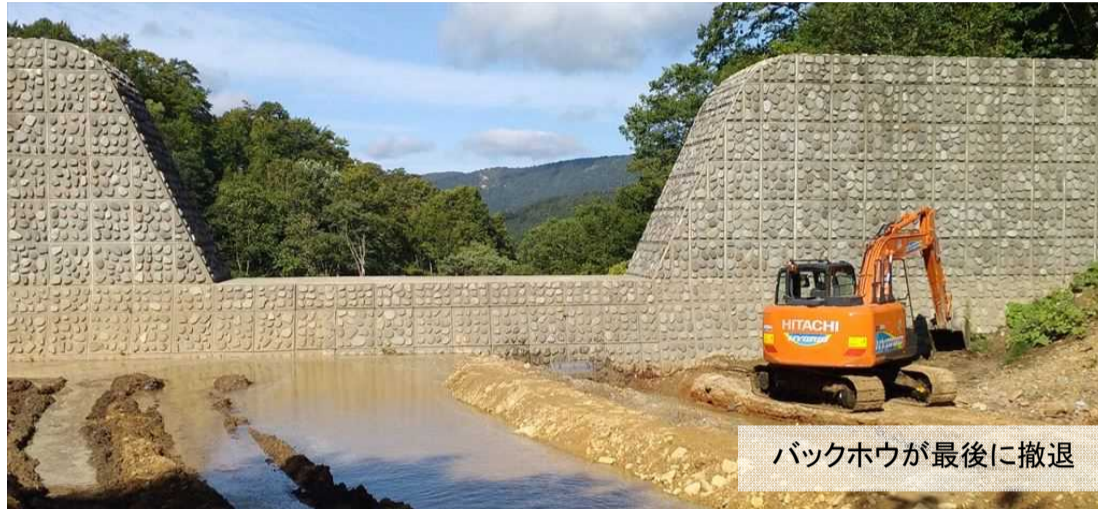
8:48

バックホウが最後に撤退

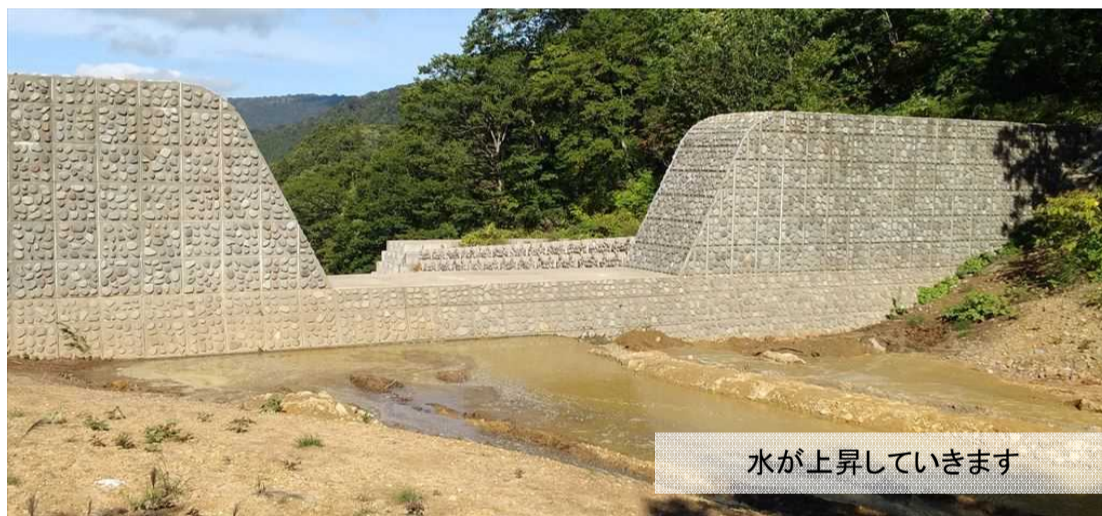
8:51

水が上昇していきます

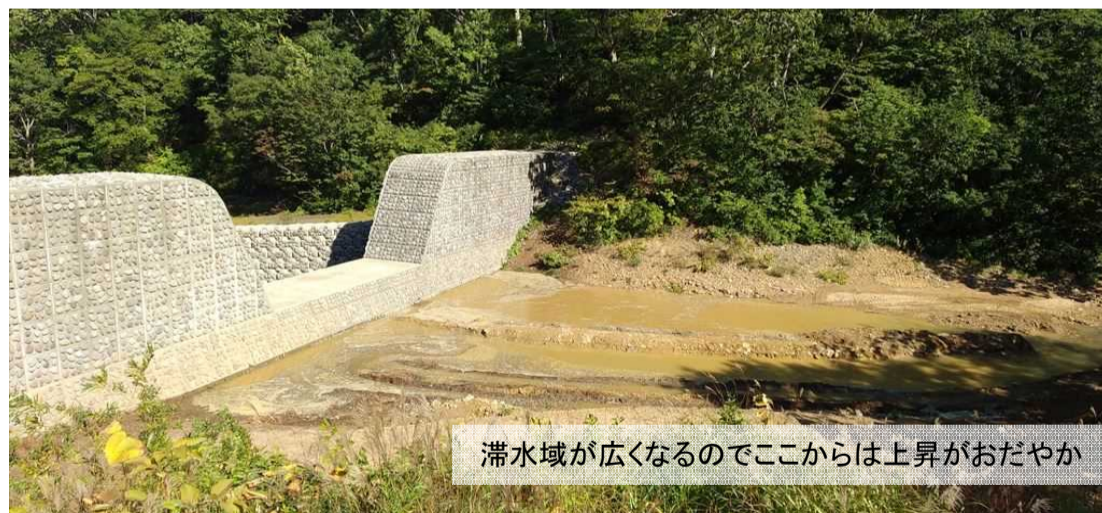
8:55

滞水域が広くなるのでここからは上昇がおだやか

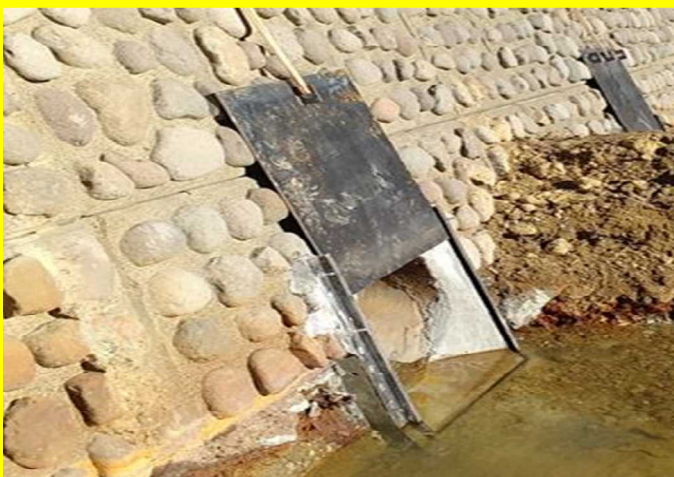
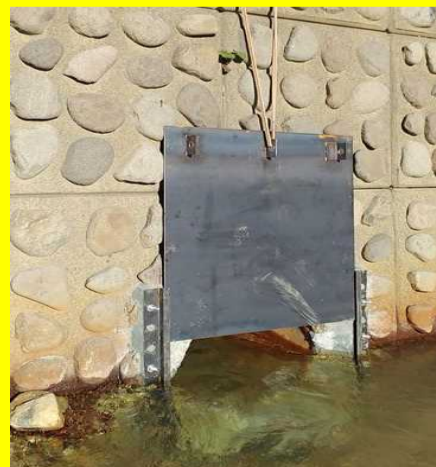
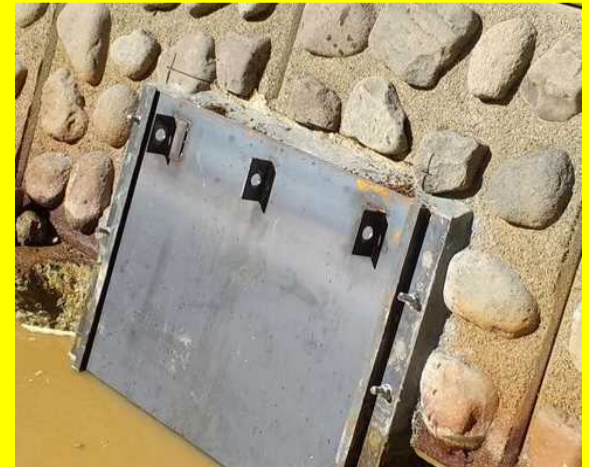
景観に配慮した残存型枠のため凸凹があって鉄板がうまくはまるか心配でした
