水沢地区砂防堰堤事業に伴う温泉管移設に関する説明会

水沢地区砂防堰堤事業

令和2年度
八幡平山系水沢砂防堰堤工事
【説明会資料】

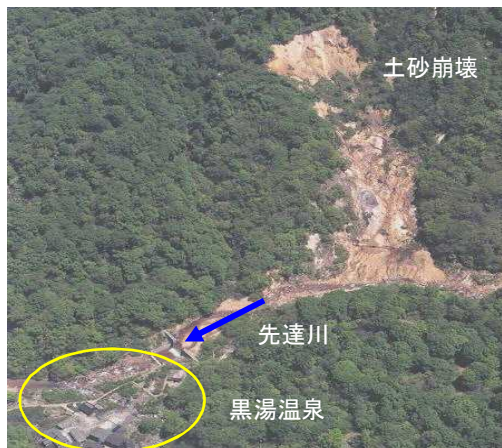
■平成9年5月発生 せんだつがわ 先達川上流崩壊地

雪解けにより先達川上流が崩壊し、崩壊土量が約6万m³

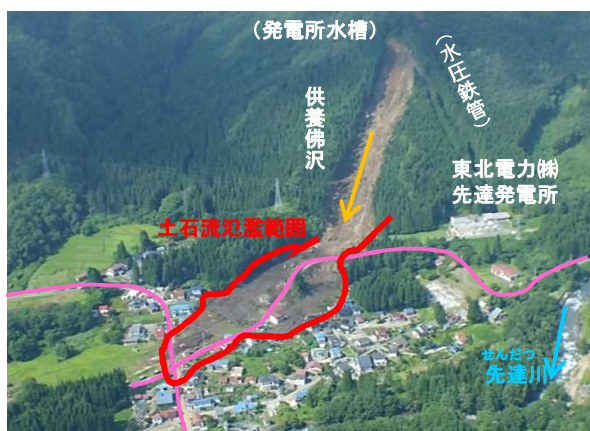
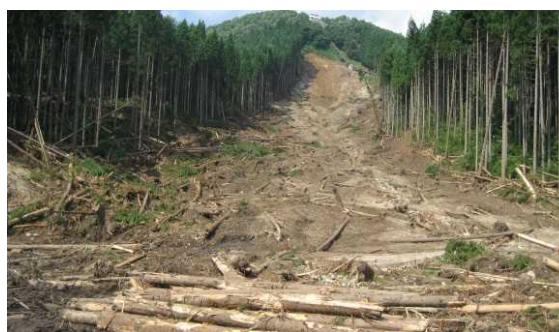
■平成25年8月発生 くようぶつ 供養佛土石流災害

くようぶつ 供養佛地区で土石流が発生。死者6名、負傷者2名、住家全壊5棟の被害が生じた。

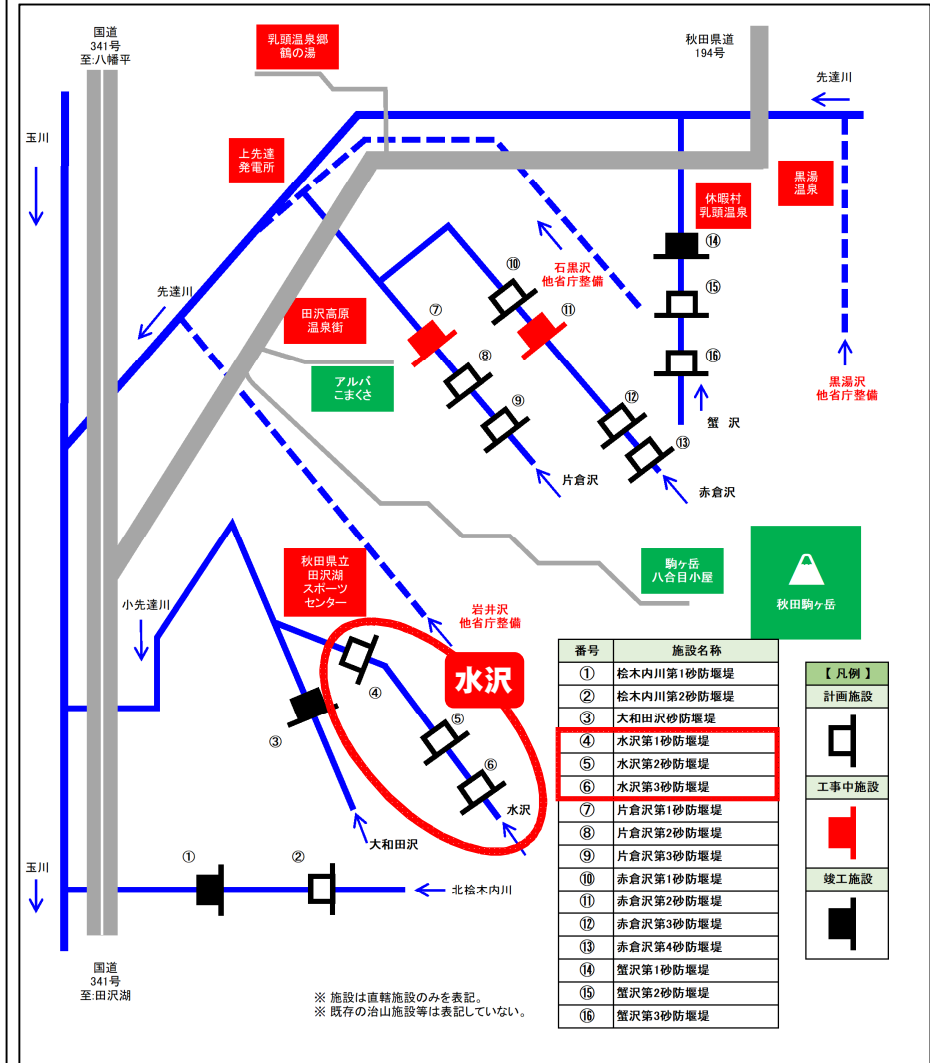
3. 流域の概要図

水沢は、雄物川水系玉川の二次支川で、秋田駒ヶ岳の西に位置し、秋田駒ヶ岳山麓を清流し小先達川と大和田沢に合流する流域面積1.53 Km²、河床勾配1/6~1/8程度の急流河川である。

流域内には現在砂防施設は整備されていないが、県林野部の施設が5基整備されており、現況整備率は8.0%程度である。

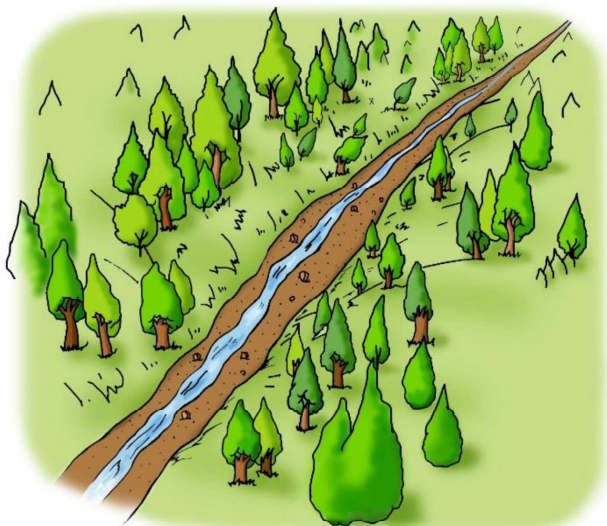
① 川(溪流)ではいつも、水と一緒に土砂も流れています。

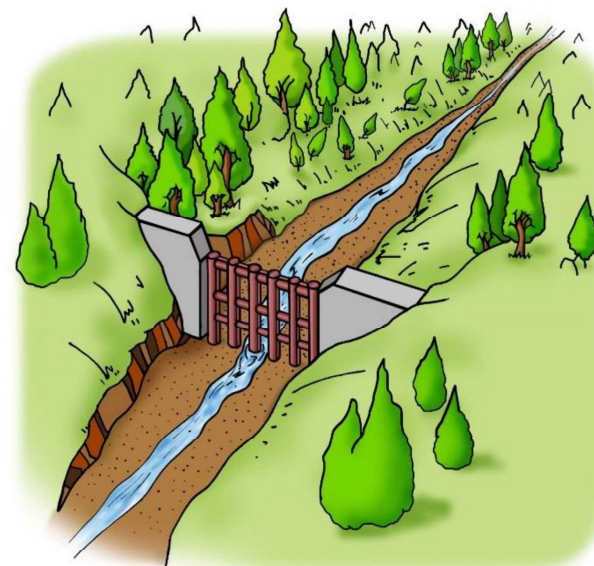
② 透過型砂防堰堤を設けた場合でも、普段は、水と土砂は同じように下流に流れていきます。

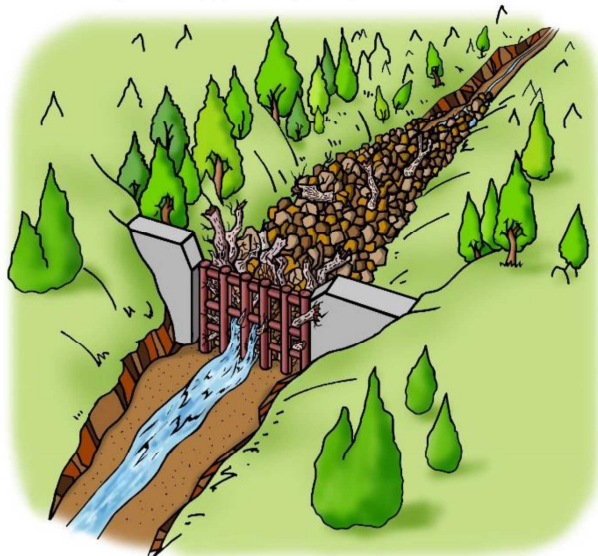
③ 大雨が降り土石流が発生したとき、大きな岩、流木などを含む土砂は、堰堤に引っかかり止まります。

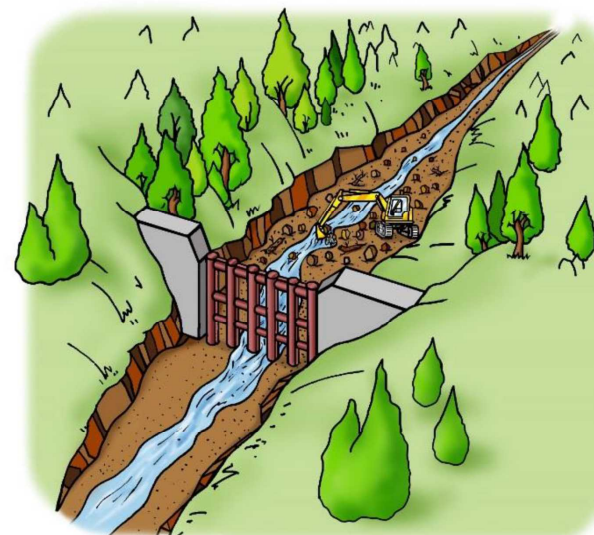
④ 堰堤にたまった岩、土砂や流木は、次の土石流に備えて取り除きます。

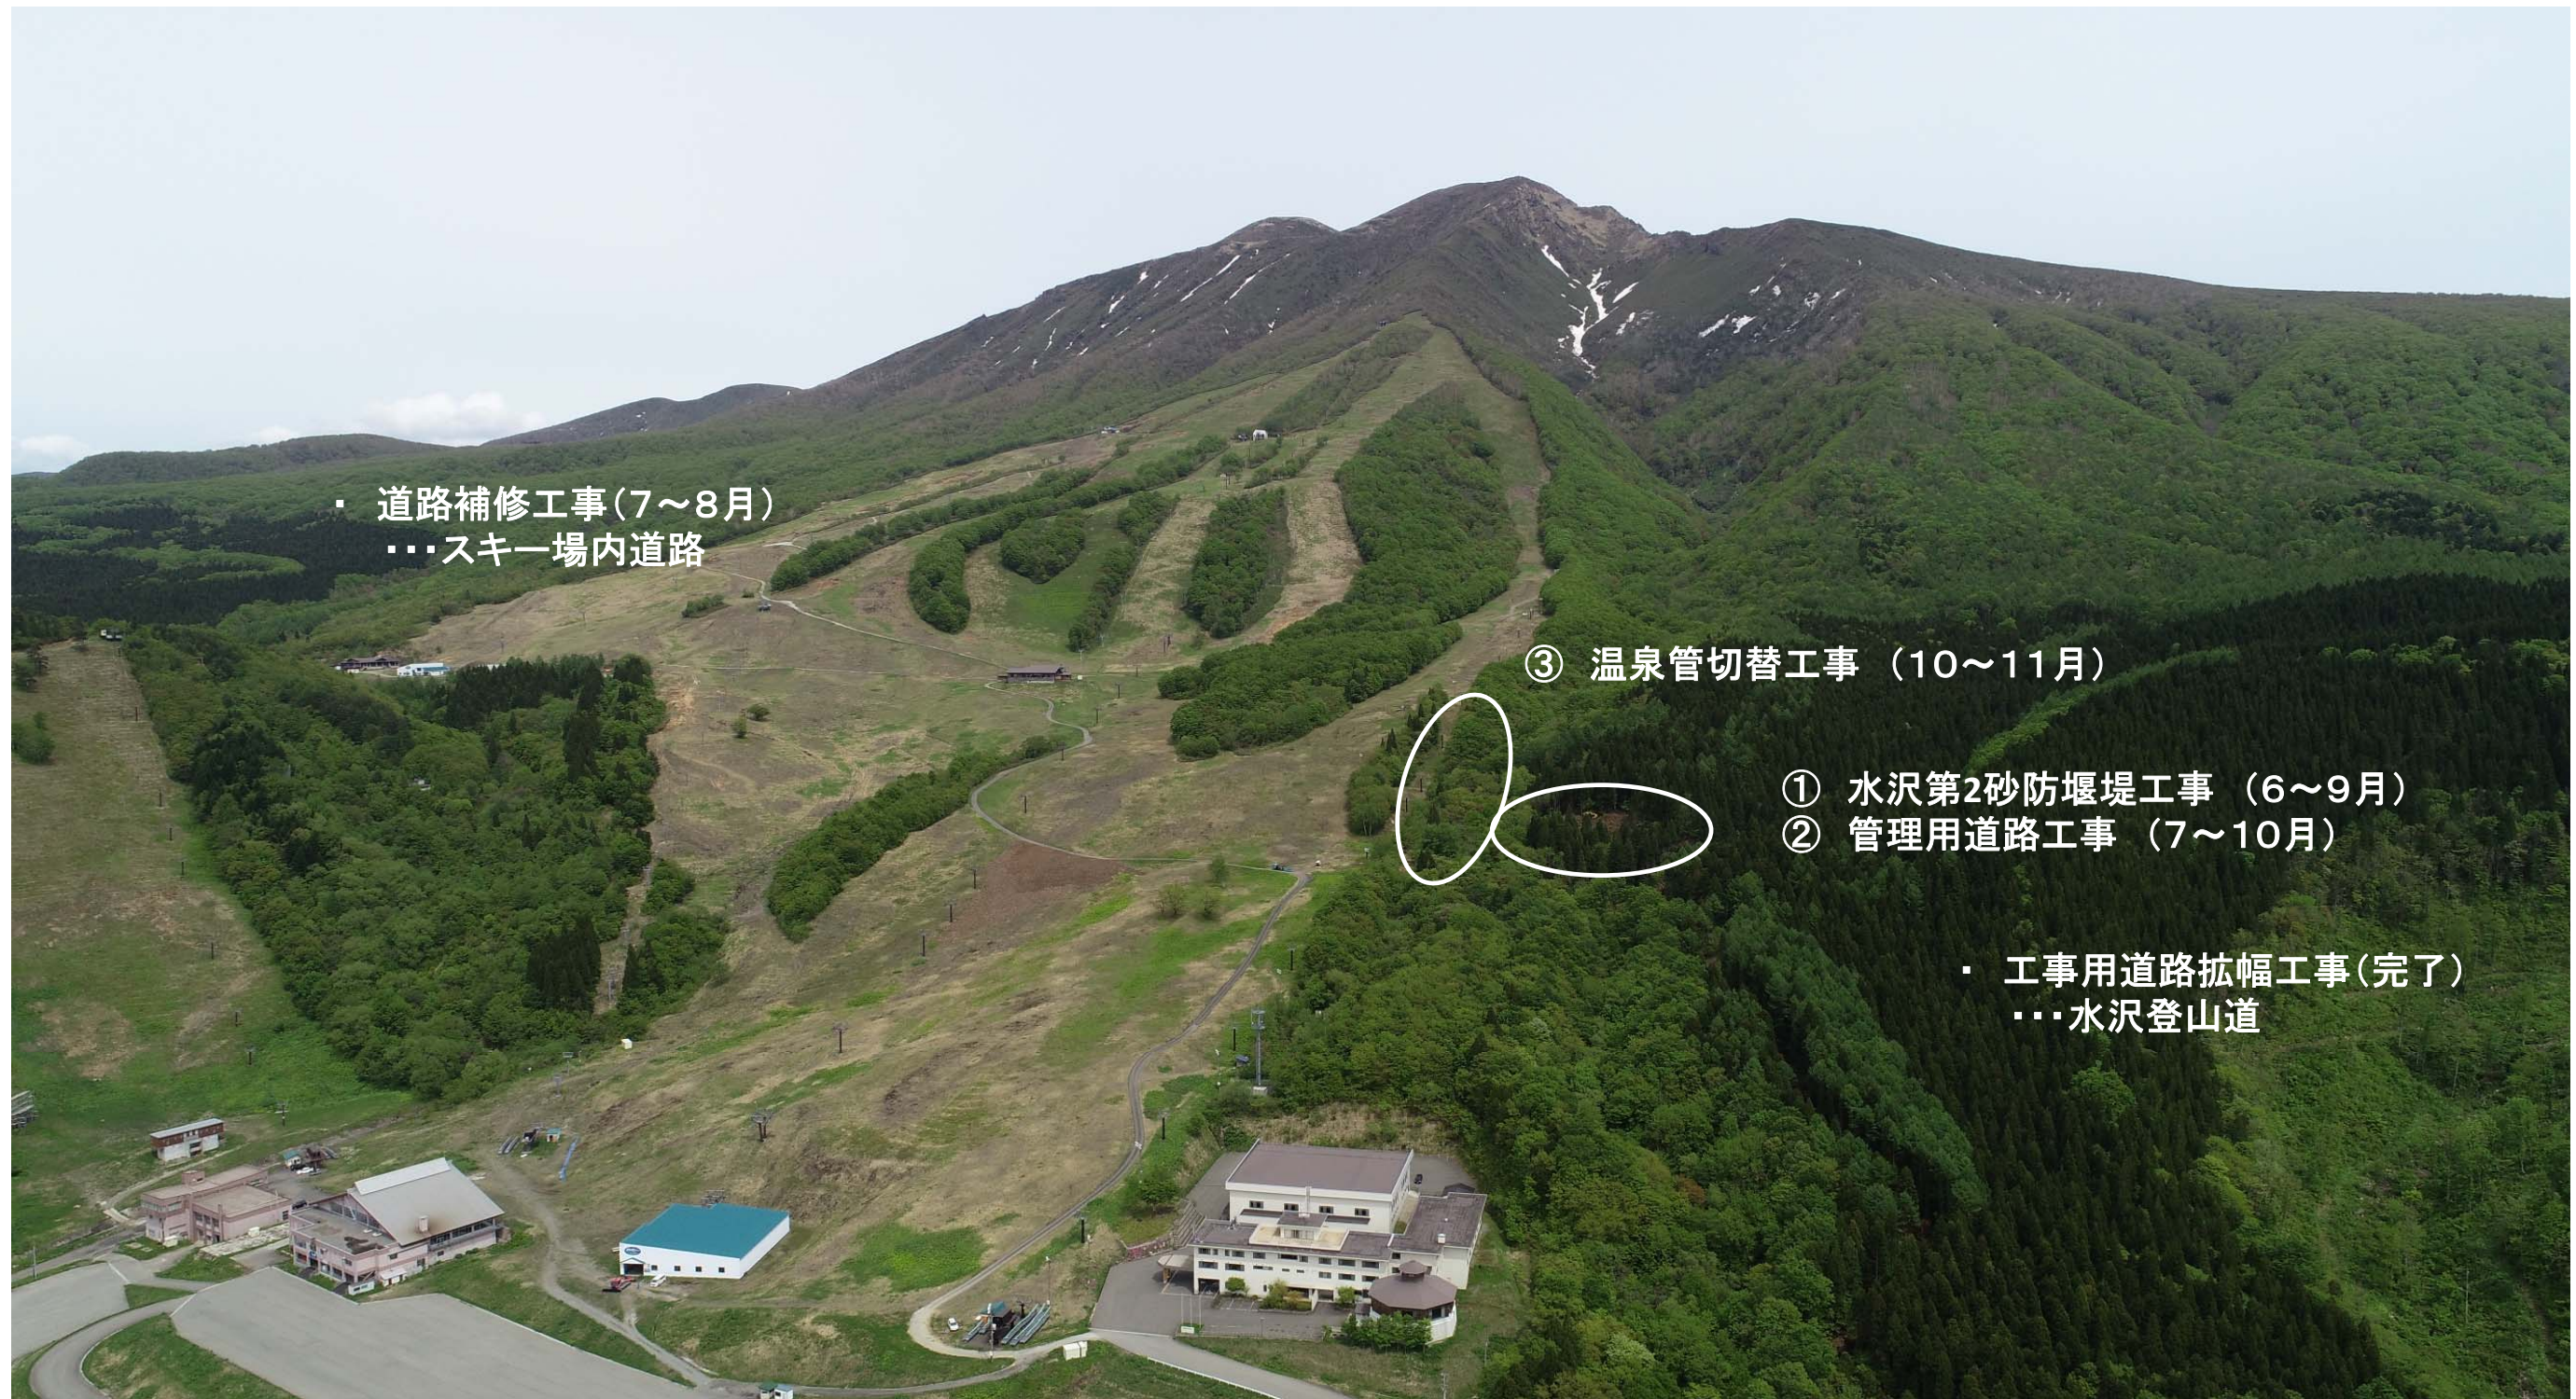
R2 「八幡平山系水沢砂防堰堤工事」施工箇所

- ・ 道路補修工事(7~8月)
・・・スキー場内道路

③ 温泉管切替工事 (10~11月)

- ① 水沢第2砂防堰堤工事 (6~9月)
- ② 管理用道路工事 (7~10月)

- ・ 工事用道路拡幅工事(完了)
・・・水沢登山道

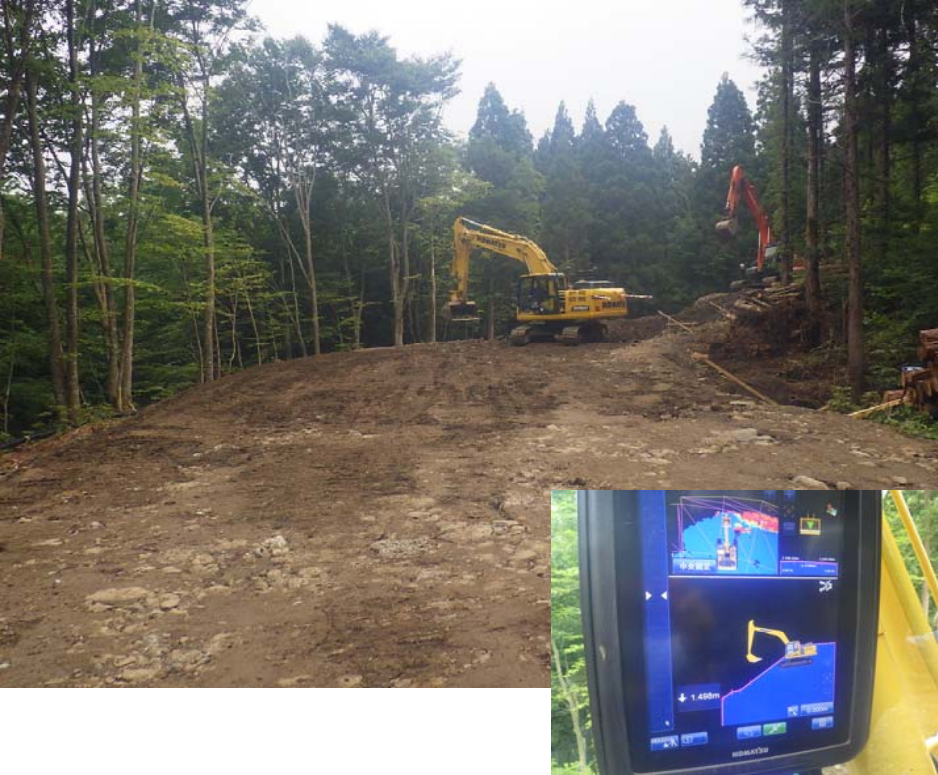
②管理用道路(路体盛土)

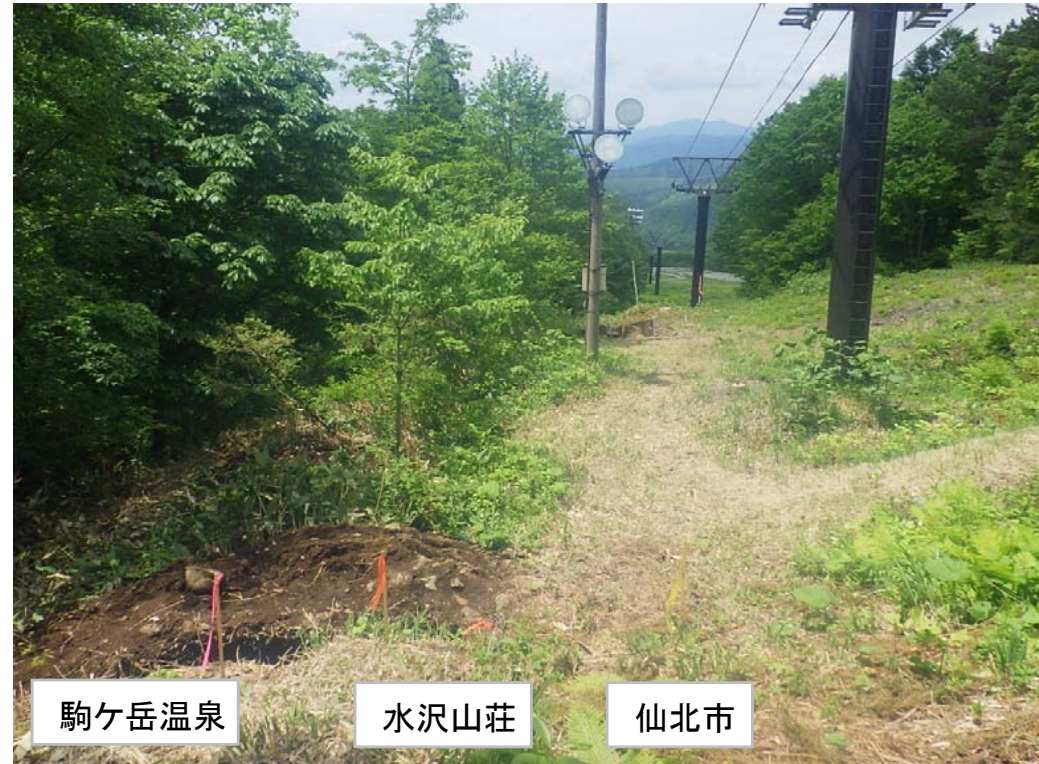
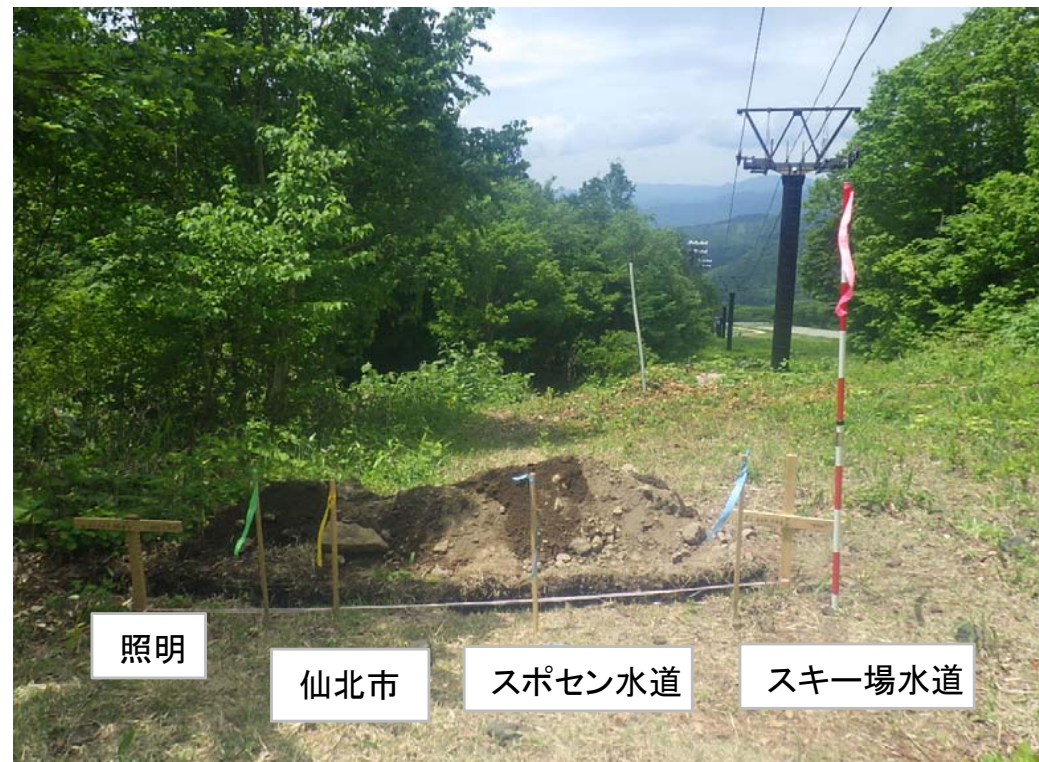
③温泉管切替工事(埋設位置調査)

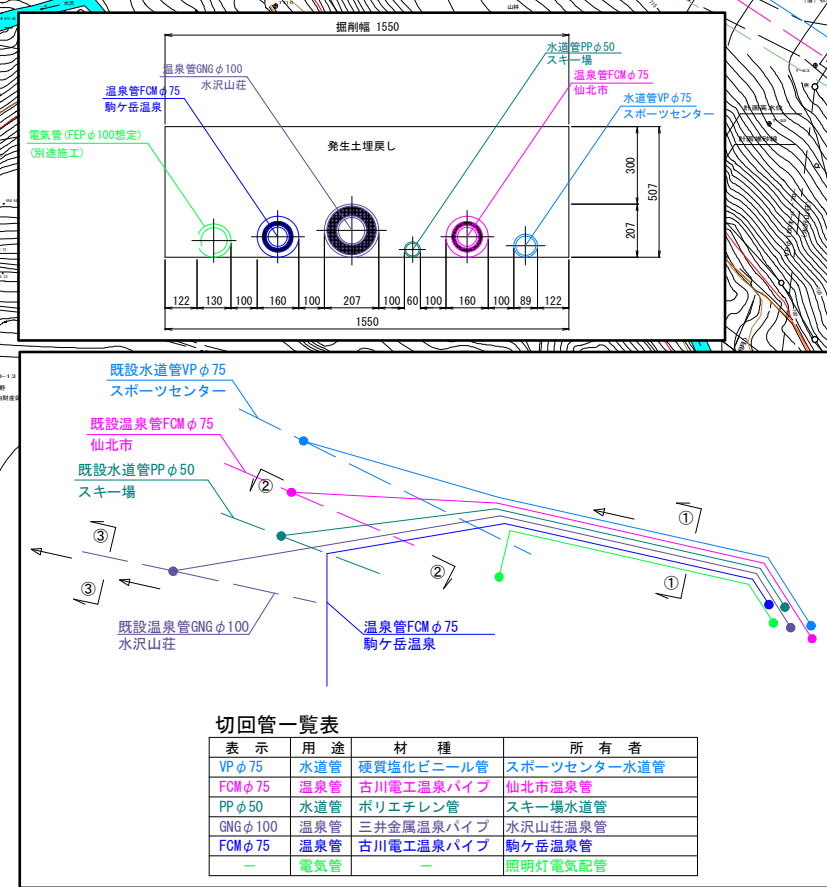
● 温泉管切替作業 6時間程度予定

- ・ FCMφ75 (仙北市)
- ・ GNG管φ100 (水沢山荘)

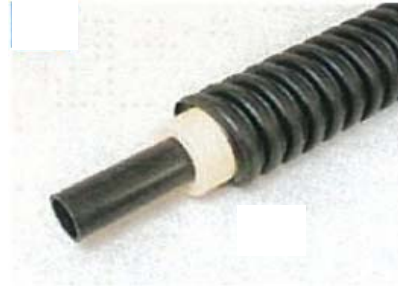
①温泉管の保護管と断熱層を切断。

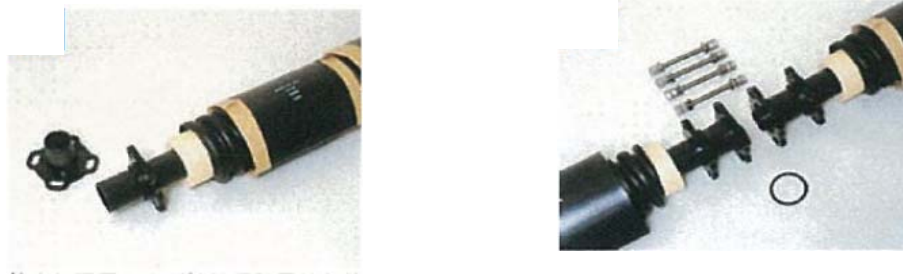
②接続用の金具を設置する。

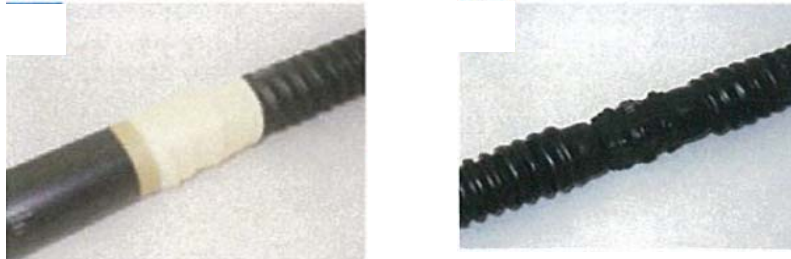
④断熱材を巻き、保護用チューブをバーナー等で加熱収縮させ完了。

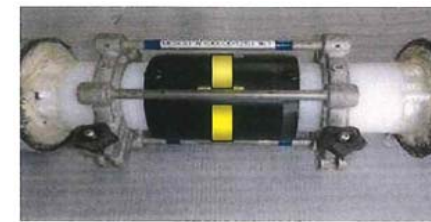
②ソケットをはめ、工具を使って管を固定する。

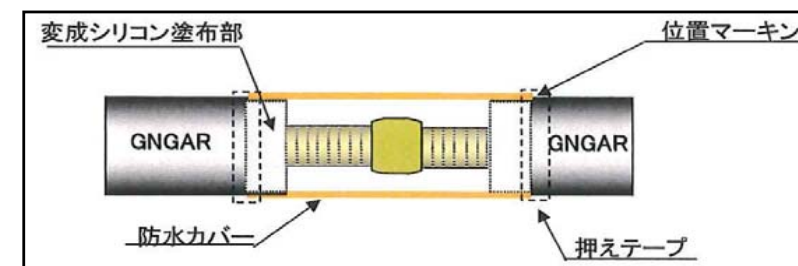
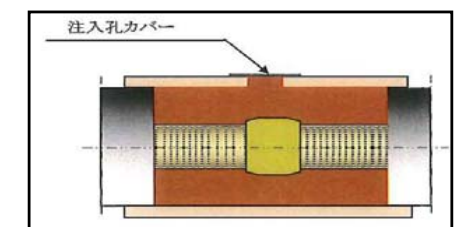
④防水カバーをかけ、樹脂・断熱材を注入し完了。
