令和6年7月25日からの大雨による出水の概要 及び国管理河川の被害状況

山形河川国道事務所・酒田河川国道事務所・新庄河川事務所
最上川ダム統合管理事務所・月山ダム管理事務所

令和6年7月25日からの大雨による出水の概要

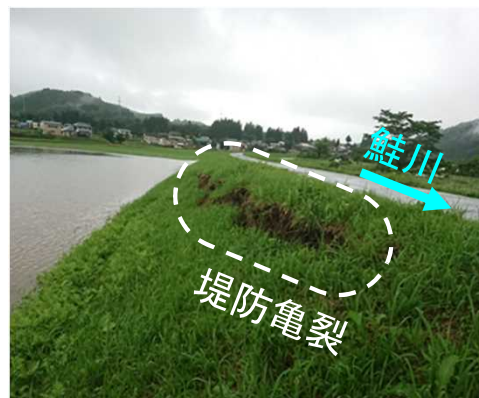
【被災の状況】

- 最上川水系鮭川右岸6.3k付近(戸沢村大字松坂 地先)で、約70mにわたる堤防の亀裂を確認。
- 7月26日(金)13時から、「(株)新庄・鈴木・柴田組」の協力により緊急復旧工事に着手。
- 昼夜施工による復旧作業により、8月1日(木)11時に緊急復旧工事完了。

堤防川裏に亀裂が発生

【復旧計画】

被災延長L=70m

復旧盛土V=400m³

ブロックによる盛土被覆A=560m²

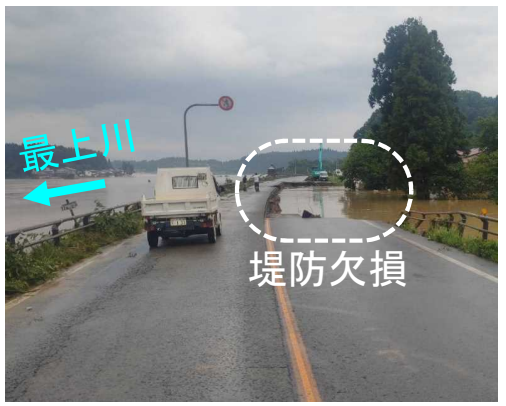
【被災の状況】

- 最上川水系最上川左岸45.3k付近 (戸沢村大字蔵岡 地先) で、約100mにわたる堤防の欠損を確認。
- 7月27日(土)14時から、「(株)柿崎工務所」の協力により緊急復旧工事に着手。
- 昼夜施工による復旧作業により、8月4日(日)15時に緊急復旧工事完了。

堤防の欠損が発生

【復旧計画】

被災延長L=100m
 復旧盛土V=550m³
 ブロックによる盛土被覆A=2,100m²
 アスファルト舗装A=400m²

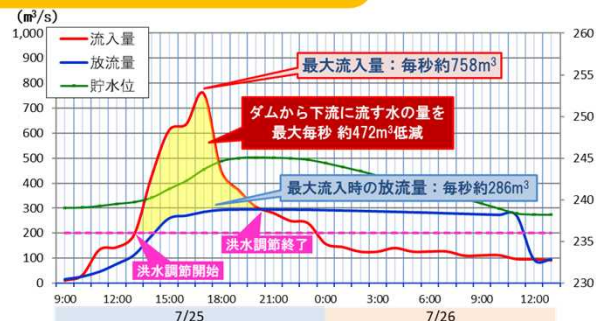
ダムによる洪水調節(月山ダム)

月山ダムは約524万m³(東京ドーム約4杯分)を貯留し、約1.1m水位を低減

- 令和6年7月25日からの前線の影響により、秋田県と山形県を中心に記録的な大雨となり、赤川流域での総雨量が多いところでは、285mm(2日間で平年7月降雨量の約9割)を記録。
- 赤川では「防災・減災、国土強靱化のための3か年緊急対策」、「防災・減災、国土強靱化のための5か年加速化対策」などにより、河道掘削を集中的に実施。
- 今次洪水では、河道掘削により約90cm水位を低減させ、月山ダムの洪水調節効果も合わせると約2m水位を低減。
- これらの効果が無かった場合、HWLを超過していたと想定され、いつ堤防が決壊してもおかしくない状況であった。
- 仮に堤防が決壊した場合は、最大で約3900戸に及ぶ浸水被害が生じた可能性があるため、引き続き河川整備が必要。

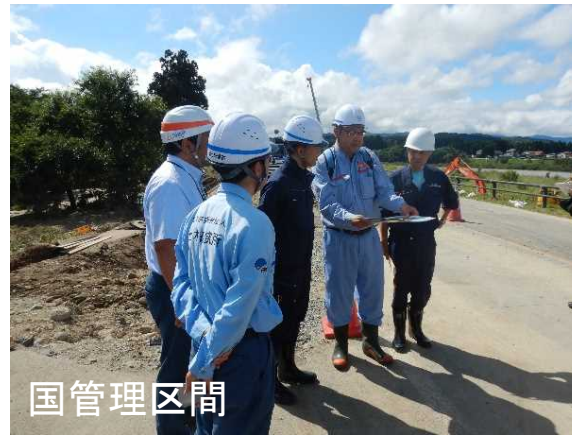
現地調査状況
(最上川左岸45.3k付近)

- 被災原因を究明し、本復旧に活かすことを目的として、7月31日(水)に「第1回最上川堤防調査委員会」を開催。
- **第1回は、委員及び国・県の担当者が合同で堤防決壊箇所・欠損箇所の現地調査を行い、被災状況の把握及び被災要因分析等に必要な調査・検討内容などについて意見交換。**

- 堤防決壊の要因をしっかりと突き止めることが重要。
(越水なのか、浸食なのか、複合的な要因かなど)
- 検証にあたっては、河床の状況や地質等について把握する必要がある。
- 蔵岡地区の堤防が粘り強く決壊せずに堤防欠損に留まったことは評価すべき事象。幅広い舗装や堤防拡幅部の越水箇所において、決壊に至らなかったことについての効果検証が必要。
- これまでの河道掘削の実施等により、今次出水で被害を軽減できた事例があるか効果検証が必要。
- 本復旧では、今後の維持管理も考慮した上で検討が必要。

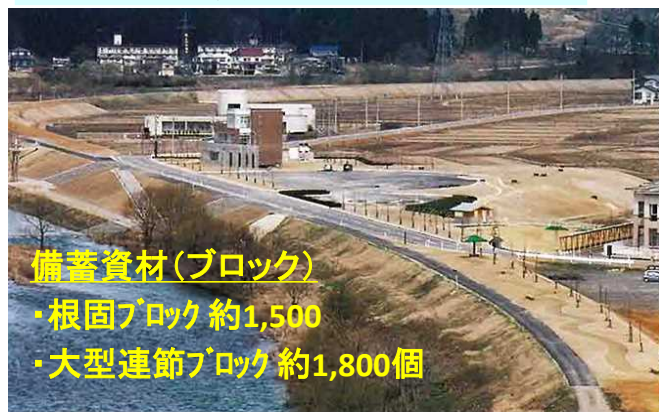
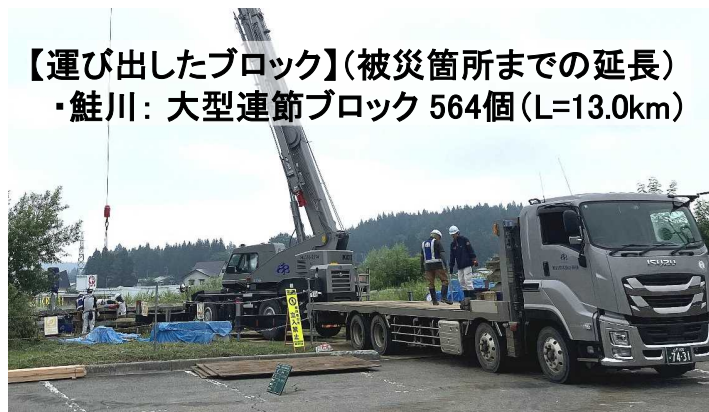
最上川水系「真室川防災ステーション」

【運び出したブロック】(被災箇所までの延長)
・鮭川: 大型連節ブロック 564個 (L=13.0km)

ブロックの調達期間を短縮
迅速な工事着手に寄与

- 最上川水系鮭川の緊急復旧工事では、堤防の復旧盛土、大型連節ブロックによる被覆を実施。
- 復旧は「河川防災ステーション」に備蓄しているブロックを使用したことにより、迅速に工事着手し、概ね1週間で応急工事を完了することができた。
