豊牧地区・平根地区 地すべり概要

自然の驚異“地すべり” 豊牧地区・平根地区の概要

地すべり概要

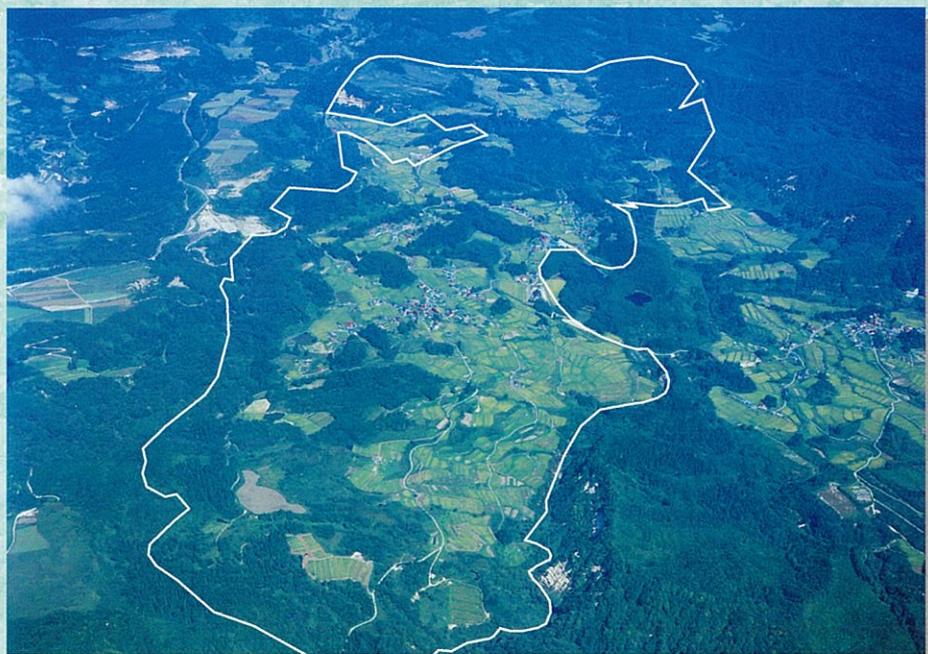
▲ 豊牧地すべり防止区域全景

●豊牧地すべり

豊牧地すべりは、山形県北部の新庄市から南西約19kmの最上郡大蔵村大字南山地内にあり、月山山系を水源とする最上川水系銅山川右支川、赤松川中流の両岸に位置している。

昭和35年(1960)2月16日、面積267.7haが地すべり防止区域に指定されたのをはじめ、平成7年(1995)7月24日まで5次にわたる追加指定があり、指定面積は合計593.6haとなっている。

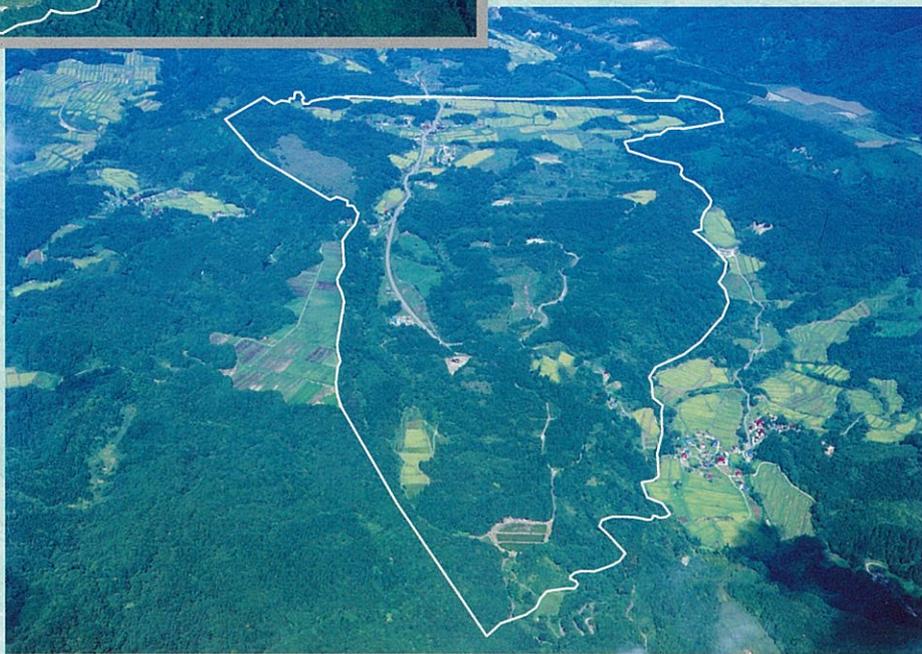
▲ 平根地すべり防止区域全景

●平根地すべり

平根地すべりは、山形県北部の新庄市から南西約15kmの戸沢村大字角川字平根地内にあり、月山(1,980m)や葉山(1,462m)を水源とする最上川水系角川右支川沢内川の左岸に位置している。

昭和37年(1962)3月1日、面積174.6haが地すべり防止区域に指定され、その後、昭和57年3月27日に追加指定があり、指定面積は合計301.9haとなっている。

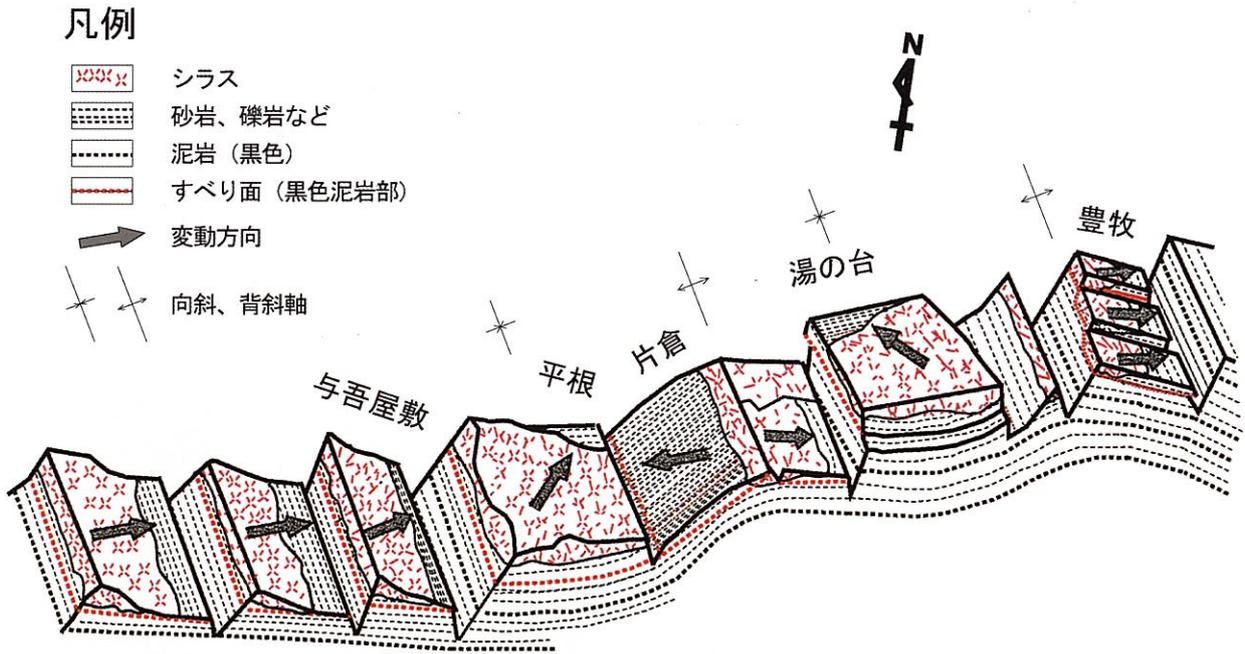
● 豊牧地区・平根地区周辺の地質構造と地すべり

豊牧地区・平根地区周辺は、南北に延びる奥羽山脈と出羽丘陵に挟まれた新庄盆地南西方向の肘折火山性丘陵地帯に位置している。この周辺地域は、南方約5kmに位置する肘折カルデラ形成に伴う火砕流により堆積した、いわゆるシラス台地に該当する。シラス台地は角川、銅山川及び分岐する溪流がこれを深く開析して急崖を形成している。この角川、銅山川流域にはシラス及び地質構造に起因する地すべりが多数存在し、地すべり密集地域となっている。

本地域の地質は、新第三紀中新世の古口層と鮮新世の野口層の泥岩、砂質泥岩、砂岩および礫岩などに代表される。また、それらの上位には上述の第四紀火砕流堆積物(約1万年前の噴出)が不整合に覆っている。

地質構造としては、南北性の褶曲軸に対応する東西の複背斜構造が認められる。豊牧、片倉、与吾屋敷などの地すべりは、背斜構造の翼部に該当し、湯の台地すべりや平根地すべりなど火砕流堆積物の厚い地すべり地は向斜構造に相当して発生している。

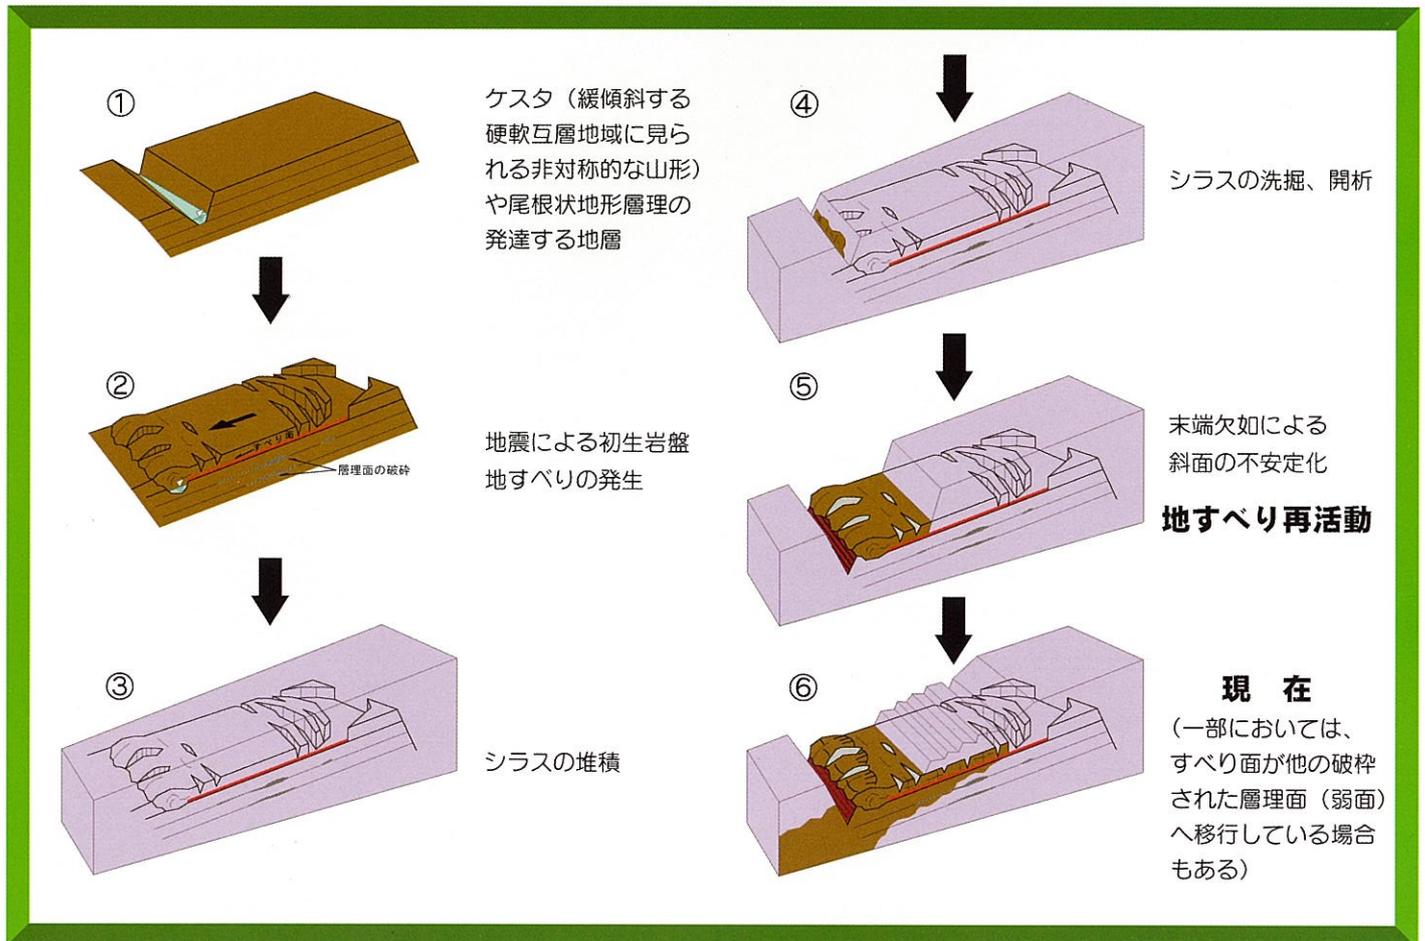
豊牧地すべりと平根地すべりは地形・地質的素因をベースに、地震・シラスの洗掘・地下水などが関与して、図に示すような変遷過程を経て現在に至るものと考えられる。

特に地下水は主要な誘因であり、豪雪地帯特有の融雪水がシラス層を浸透して地下水となり、風化岩中のすべり面の間隙水圧を上昇させ、地すべり発生に至るものと考えられる。

▲ 豊牧・平根の地すべり発生機構と変遷過程

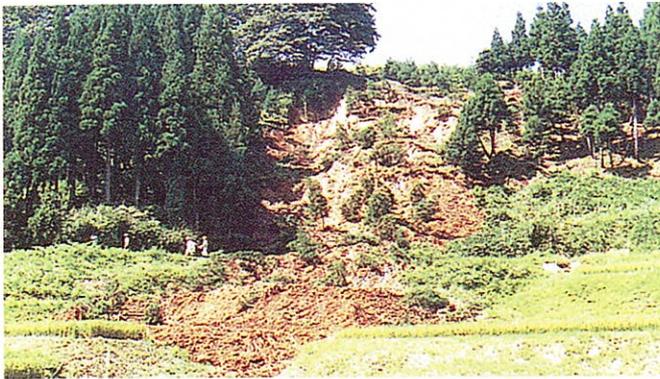
▲ 昭和62年8月発生地すべり（小坂野地区）

発生年	地区	被害状況
享保9年	豊牧	水路1kmが陥没。
天保年代	小坂野	最大幅350m、最大長1,000mにおよぶ。
明治13年	豊牧	地すべり発生。
明治40年	豊牧	地すべり発生。
大正3年	平林	5月：仲野付近、赤松川に地すべり。田約6ha、原野2ha
大正11年	小坂野	水田8ha
大正12年	豊牧	4月：面積約130ha、うち耕地36ha、家屋65棟が里道に移動し8戸移転。地すべり発生前4～5年前から、毎年融雪後所々に亀裂が生じていた。
昭和34年	豊牧	4月：急激な崩壊性移動の二つの形で地すべり現象が生じている。幅280m、長さ750m。
	小坂野	風化岩すべり 幅200m、長さ300m。
昭和45年	豊牧	5月：面積100m×100m、土量4万～5万m ³ 。
昭和49年	沼の台	4月：幅約25m、長さ30mに亀裂が発生し、道路や山林に最大落差1mの地すべり崖形成。
昭和51年	小坂野	8月6日の豪雨により、末端で地すべり発生、表面排水路破損。
昭和54年	平林山	春：滑落崖および引っ張り亀裂が発生。落差は30cmとなり、集水井の排水管が切断し、表面排水路も破損。
昭和62年	小坂野	8月28日の豪雨により、地すべり発生。幅26m 長さ50m、集水井の排水管破損。

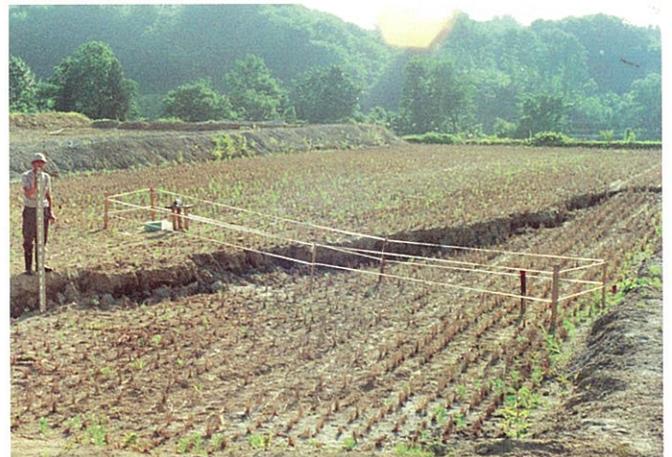
▲ 昭和45年春、発生地すべり（中央地区）

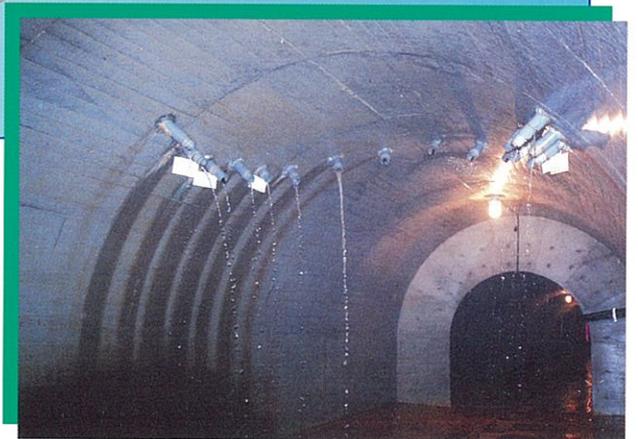
配水トンネル内部 ▶

地すべり発生防止のための対策工事として、地下にトンネルを掘り地下水を集めて取り去るための排水トンネル工や、地下水の集中している地域に井戸を掘り、集めた水を排水管によって排水する集水井工、地上に設けて水が地下に浸透する前にすみやかに地域外に排除するための水路工、地すべり土塊を直接押さえる杭打工、地すべり土塊の頭部を取りのぞく排土工などがある。このうち、豊牧地すべりや平根地すべりでは、排水トンネル工、集水井工、水路工を中心とした工事が行われている。

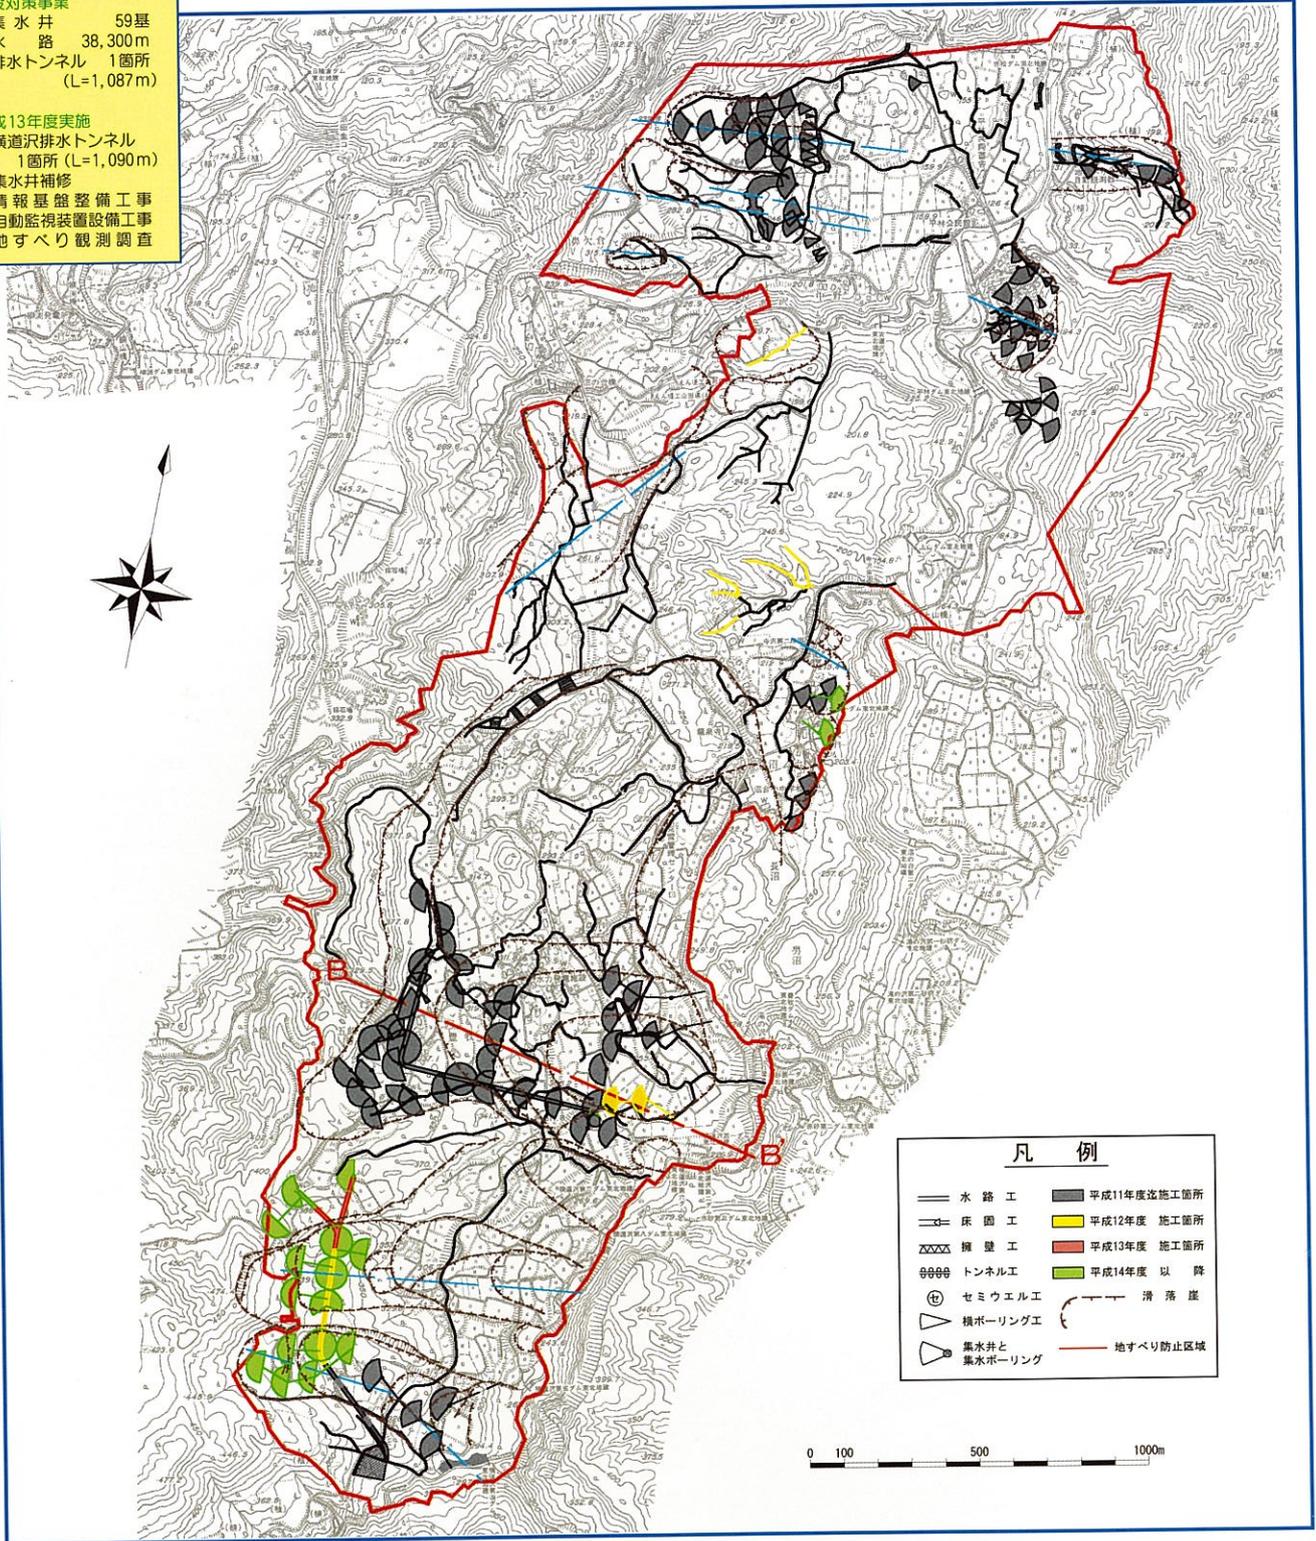
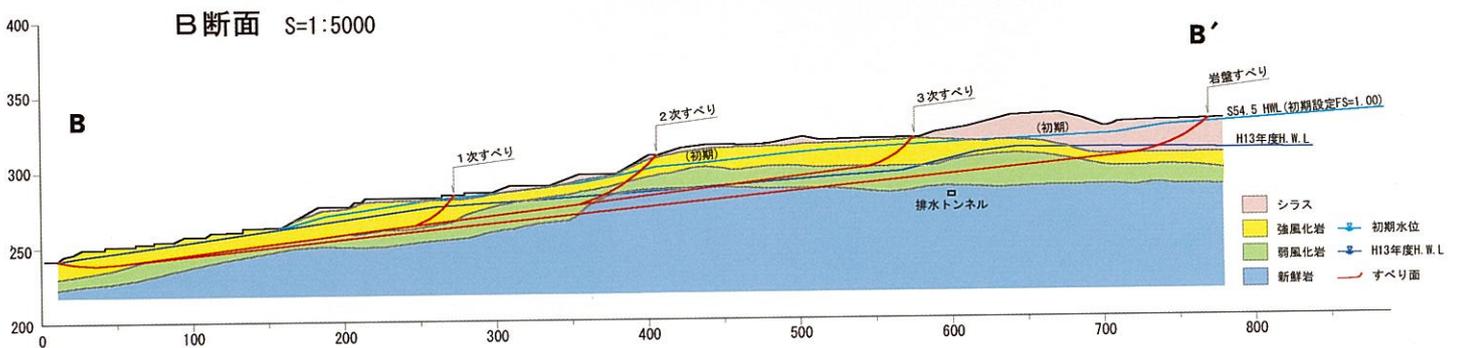
豊牧地すべりににおける対策工の実施状況

- 既設対策事業**
- 集水井 59基
 - 水路 38,300m
 - 排水トンネル 1箇所 (L=1,087m)
- 平成13年度実施**
- 横道沢排水トンネル 1箇所 (L=1,090m)
 - 集水井補修
 - 情報基盤整備工事
 - 自動監視装置設備工事
 - 地すべり観測調査
