第 25 回

「安全施工技術」研究発表会

論文集

新庄河川事務所事故防止対策委員会
新庄河川事務所安全対策協議会

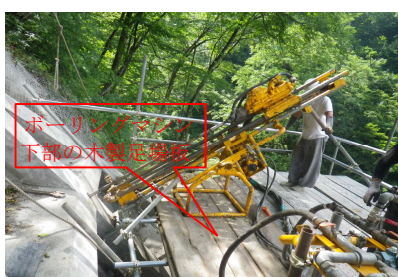
木製足場使用

当現場は、ボーリング施工が主で施工前に段差解消を検討した結果、単管クランプより幅のある垂木材（5cm×10cm）とアルミ製足場板を使用し足場材の穴を利用してビスで固定し、段差を解消した。上記の安全対策を実施した結果、転倒・転落災害もなく無事故で作業終了する事が出来ました。

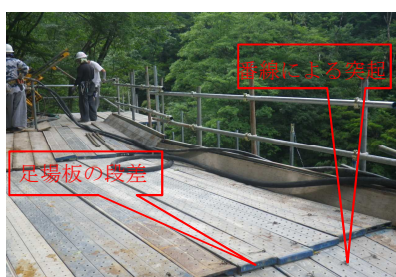
段差有り・番線固定

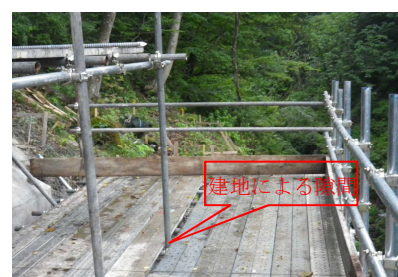
建地による隙間

次に、単管足場の建地による足場板間の隙間解消対策について、足場組立計画時に削孔位置を踏まえて足場の高さを計画し、建地の高さを計画足場高とした。単管パイプの継ぎ足し箇所は自在クランプによる3点支持で固定して強度を確保した。

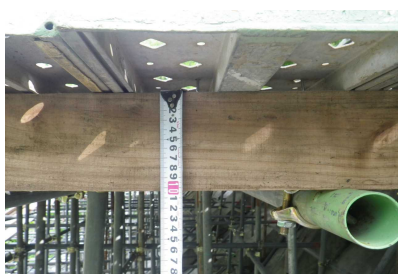
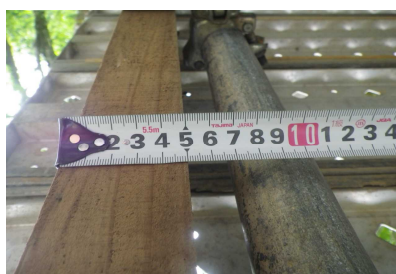
垂木材寸法

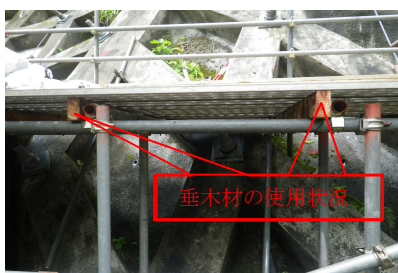
垂木材設置

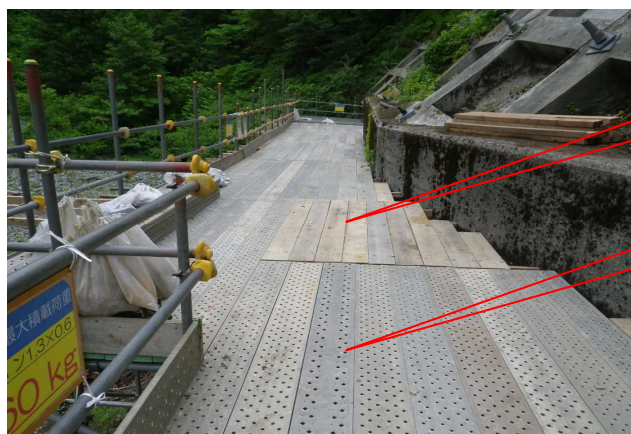
長さ調整箇所は
木製板で調整

段差・隙間無く
足場板施工完了

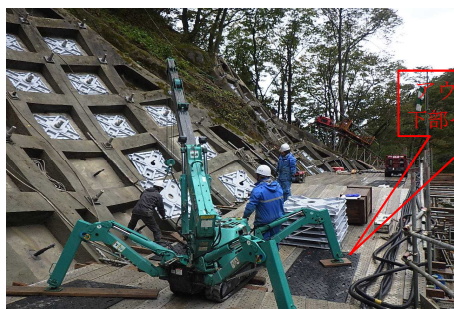
カニクレーン使用状況

次に、足場上での受圧板（116.5kg/枚）の据付作業に伴う重機作業においてカニクレーンのアウトリガー下部への荷重分散やボーリングマシンとアルミ製足場板の摩擦防止を課題とした。実施した対策として、人力にて移動可能なプラシキ（敷板）22kg/枚を必要箇所に敷設し、施工を行った。結果、重機の荷重も分散され、クレーン作業・機械移動時の施工性も向上し、工程短縮にもつながった。

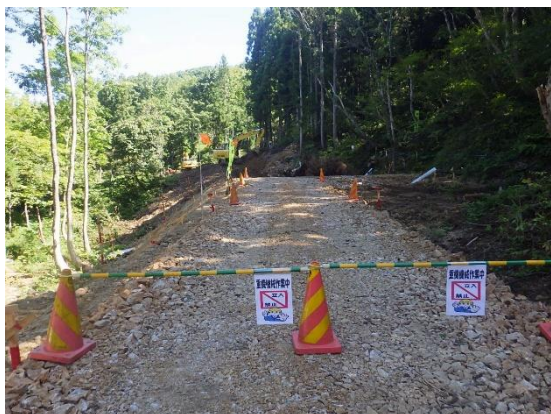
(1) 重機のみ作業 立入禁止措置

- (1) 作業員とバックホウとの作業区域区分を行い、立入禁止措置を実施した。
道路土工（掘削工-粗切土、盛土、他）。
- (2) 無線機を使用してオペレーターと誘導者の合図を言葉で適切に伝えた。
各種 作業員による作業がある場合（床掘-基礎砕石-各種設置作業、他）。
- (3) バックモニター付きバックホウを導入して適宜、後方確認を行うよう指導した。
バックモニターにも映らない場所（死角）があるので頼り過ぎない。

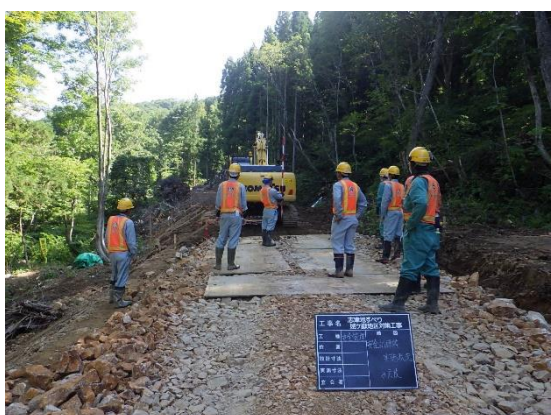
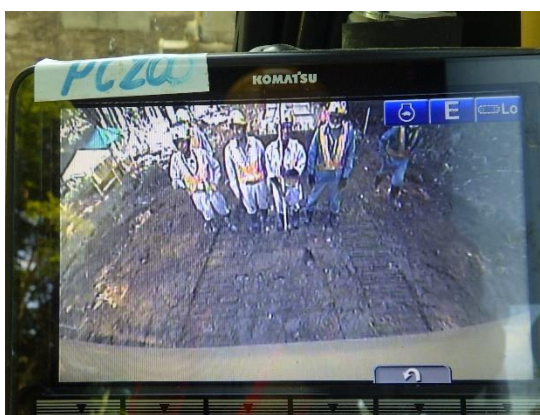
(3) バックモニター映像の確認 (安全訓練 死角確認)

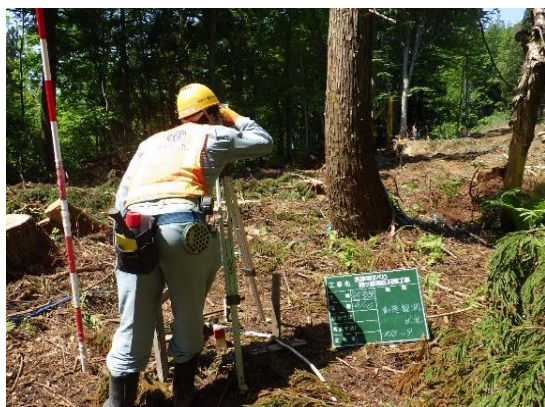
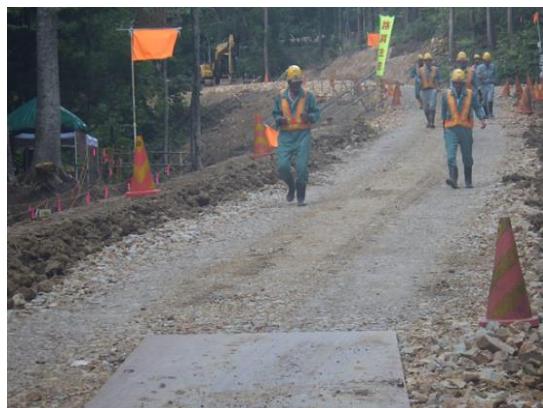
トラバース杭間の角度・距離・標高測定及び避難訓練 (安全訓練)

そのため、現場に設置したトラバース杭を定期的に観測することで現場全体の地すべり動態観測を行い、安全朝礼等で周知し重機足場の確認や地山点検の参考とした。

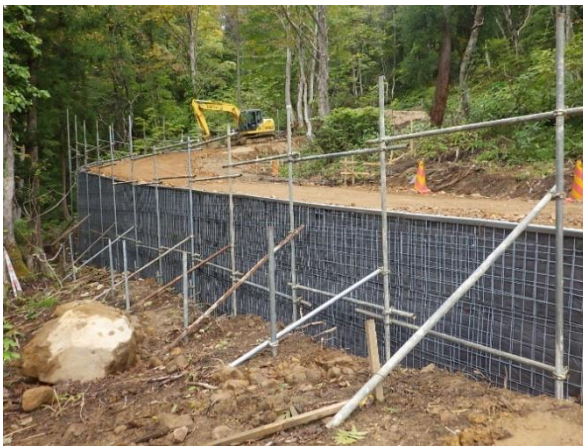
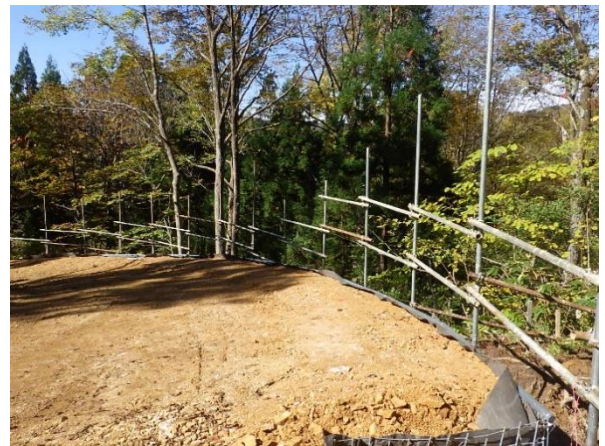
簡易転落防止柵全景

対策とした前面に単管パイプによる簡易転落防止柵の設置を行い、補強土壁 1 段施工完了後に下段の手すり単管を上段へ設置替えしながら施工を進めて行きました。

また、建地には段割高さを明示し丁張としても利用しました。

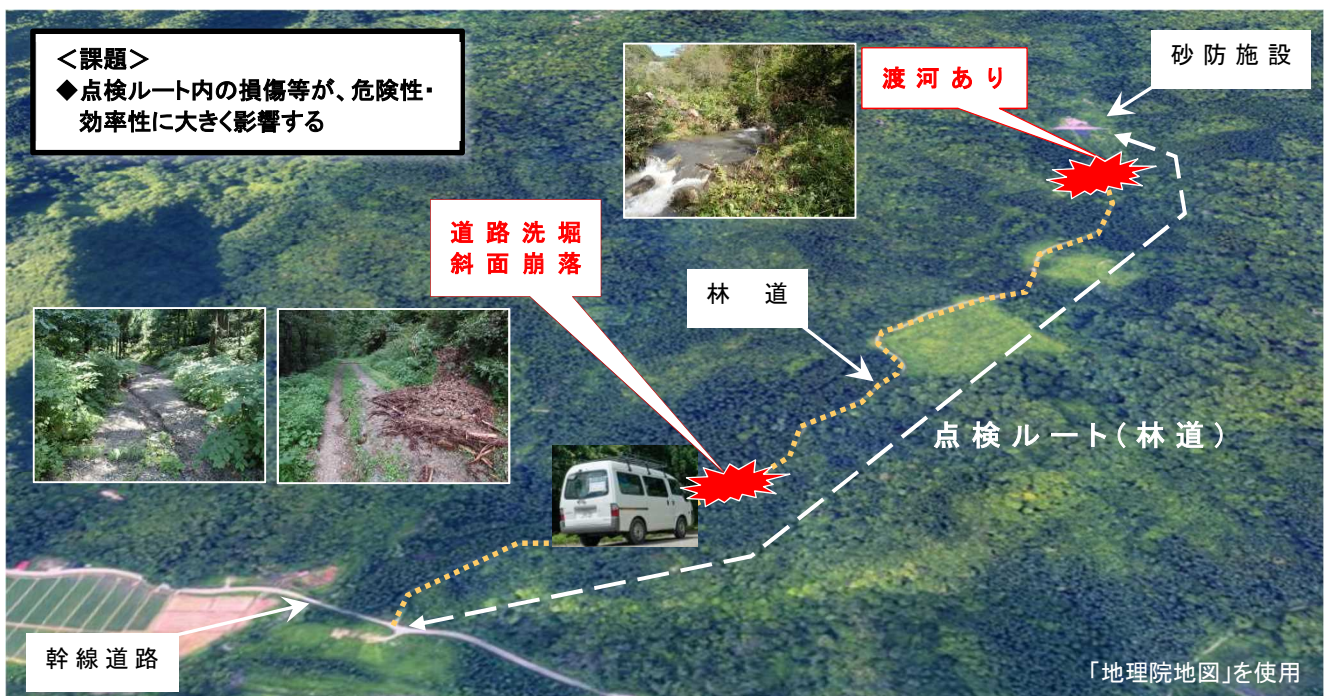
図 2.1.1 従来の点検イメージ

特に林道通行時はこれまでも洗堀や斜面崩落等に遭遇することがあり、車両が通行できず、停車位置から施設まで徒歩で往復した事例もあり、緊急的な臨時対応時において、二次災害に巻き込まれる危険性や、点検時間のロスによる効率低下が課題となっていました。

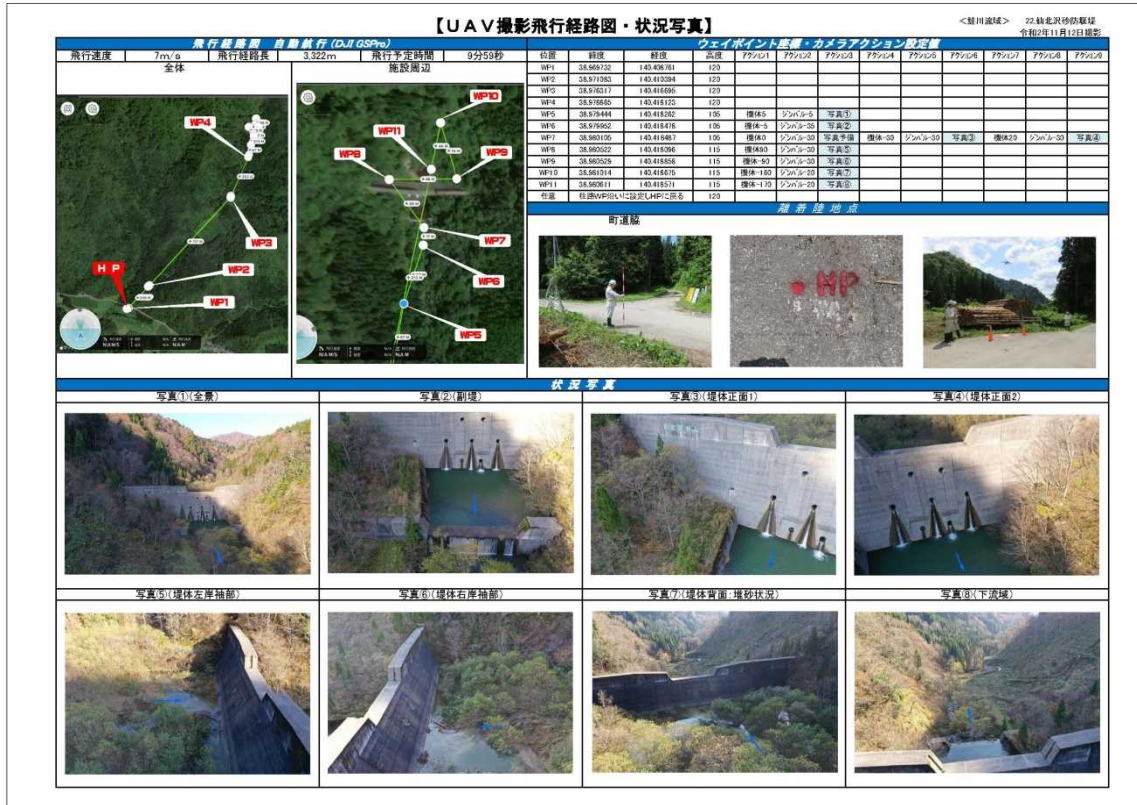
図 2.4.1 飛行経路図・状況写真(仙北沢)

自動航行撮影実施について全体評価として、全 8 施設において「DJI GSP ro」を使用し、ほぼ設定どおりの撮影写真内容・飛行時間であった結果から、自動航行撮影が可能であることを確認しました。各施設の設定内容・状況写真等については、飛行経路図・状況写真を作成しました。これにより、同じ設定を共有・入力することで操縦者の飛行技術によらず、同様な飛行・撮影が可能になり、臨時巡視・状況把握時に 2 名体制で作業も可能となります。

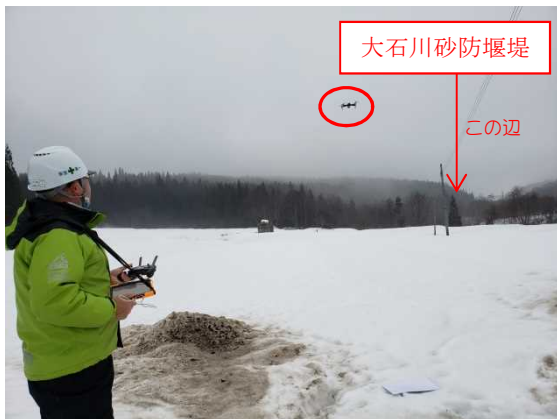
図 3.1 離陸地点(除雪終了点部)

2/13 に発生した福島県沖地震（震度 6 強）、真室川町で震度 4 の対応として、2/15 に大石川砂防堰堤で積雪状況下における点検（UAV）を実施しました。自動航行撮影の設定を基に、除雪の終了点部（砂防堰堤まで約 400m）から飛行させ、雪道を歩くことなく安全・効率的に堰堤の『異常なし』を確認することができました。（2 名で作業）

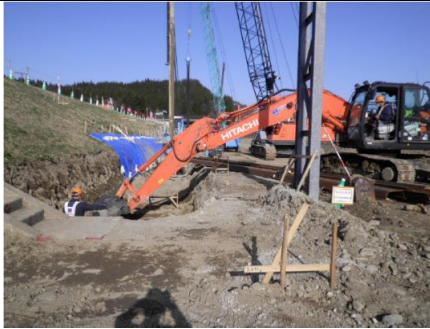
見通しの悪い箇所でも精度向上

マシンガイダンス状況

また施工箇所には最上川の水位計測を行う量水標や鋼矢板打込みとの平行作業となり、オペレーターが直接視認出来ない箇所もマシンガイダンスにより現在の床堀深さがモニターに表示されるため、計画高までの床堀も容易となり、精度の高い床堀作業を短時間で済ませ生産性の向上が実現しました。

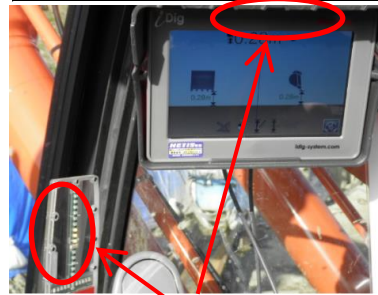
計画面より28cm高い

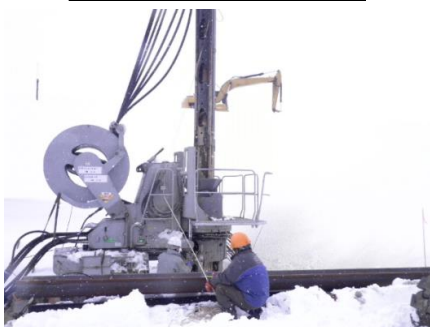
7年前の施工管理状況

作業機械周辺での管理となり検測用テープが作業者の頭部付近のため邪魔になっております。

硬質地盤クリア工法は文字通りN値600まで対応できるため問題無く打込みが可能となりますが、鋼矢板先端部の50cmは遮水層をケーシングのオーガで地層を乱さず直接貫入する必要があります、今回の硬質地盤クリア工法による矢板の打込みは7年前に同じく清水地区で行いましたが、その時はケーシングに測量テープを貼付け風の影響を受けながらも値入長の確認を行いながら行いましたが、打込みヤード内に検測ヤードのスペースが必要であったり、施工スピードに追われた状態での記録となり非常に慌ただしい品質管理となりました。

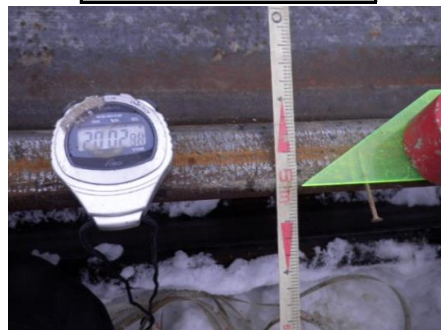
7年前の検測状況

測量用テープを絶えず引っ張る必要があります、写真による記録を行うため常時2名の人員が必要となる。

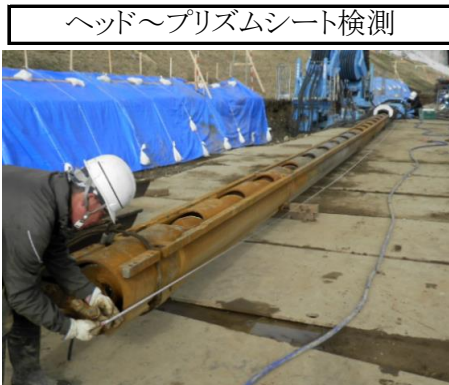
鋼矢板の打込み前の準備段階にケーシング上部にプリズムシート(50*50)を設置しトータルステーションにより測定し時間の経過とともに掘削速度・深度の計測を行っています。

ヘッド～プリズムシート検測

ケーシング上部の検測位置だけでは鋼矢板打込み時の圧入速度、計画位置まで深度測定にバラツキが生じるため、鋼矢板圧入時は鋼矢板上部に同様のプリズムシートを設置し精度向上を行っています。

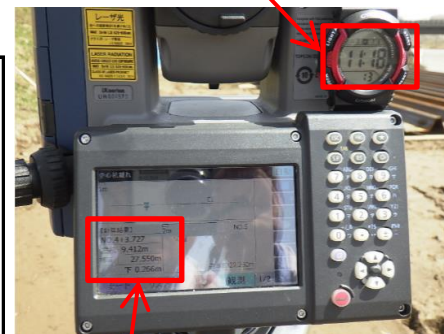
トータルステーションにより施工箇所(測点)、基準高(穿孔ビット高)、CL離れがリアルタイムで確認可能であり、時計も同時に撮影するため掘削速度・サイクルタイムを把握できるため、品質・出来形・工程管理の情報が効率よく収集可能となる。

時間計測

トータルステーションで測定
(測点・CL離れ・基準高)

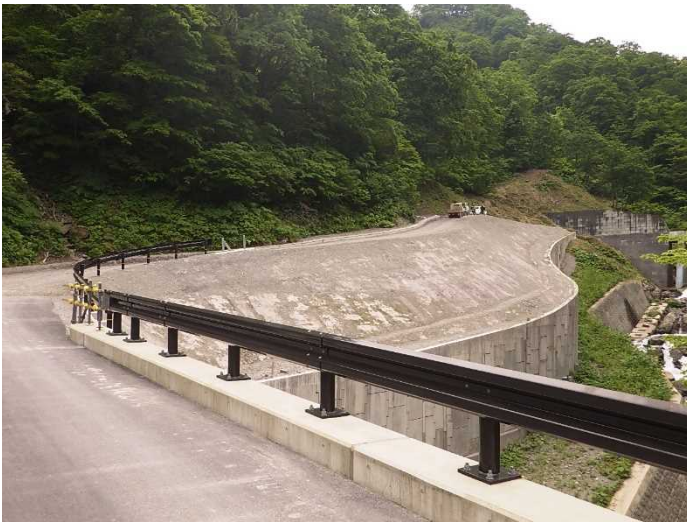
写真1. 対策前

工事用道路には、防護柵の設置がまだ無く、法面からの作業従事者の転落、重機・大型ダンプの墜落事故の危険性があった。法長9.0m、補強土壁高6.5m、工事用道路からの落差は15.5mもあり、万が一人が転落したり、重機が墜落すれば、無事ではいられない。この状態で作業員が工事用道路を歩くにしても、重機オペレーターや大型ダンプ運転手がバックで運転するにしても「恐怖心」も芽生えてしまう。その為この「恐怖心」を緩和させ法面からの墜落防止対策を行う必要があった。

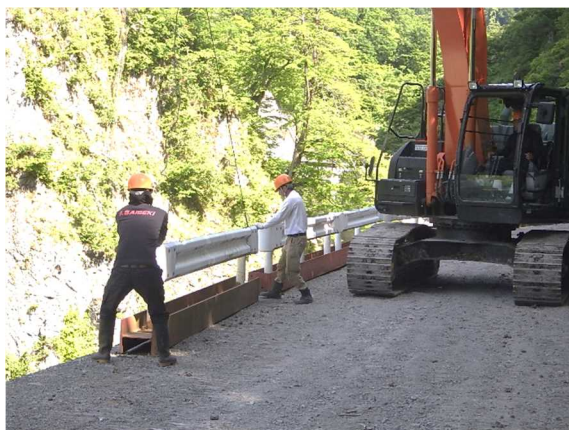
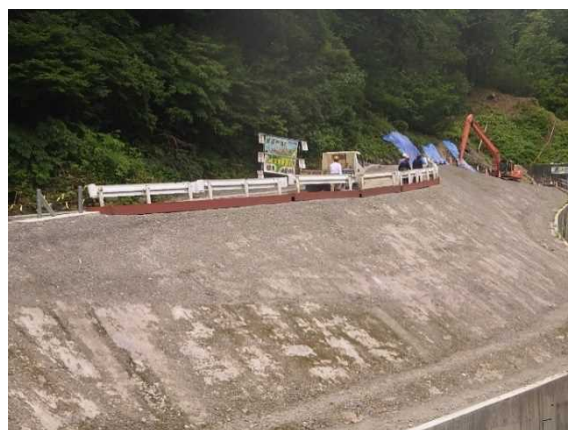
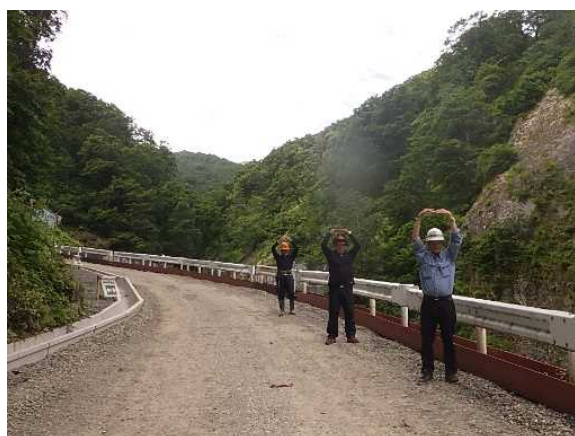
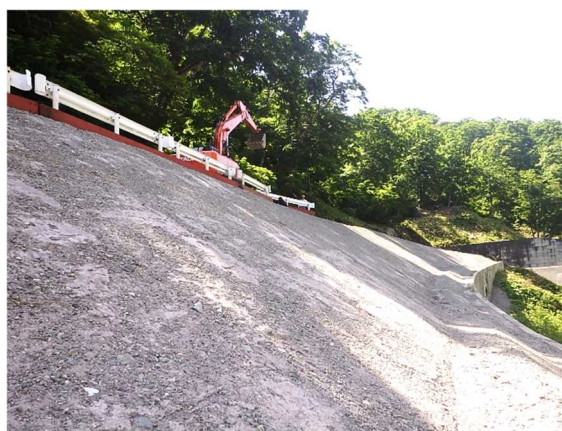
写真6. 設置状況

写真7. 法面からの転落・墜落防止対策

写真8. 安全面の確保 OK

写真9. 設置完了

H鋼ガードレール10m(重さ1200kg) 6本、5m(重さ600kg) 5本を現場へ搬入した。

H鋼ガードレールを路肩沿いに並べている際にも作業員からも「これなら安全でいいな」との声もあり、頑丈で丈夫なH鋼ガードレールを置いた事で精神的に安心感が生まれ、「恐怖心」の芽を摘む事が出来た。転落・墜落事故の危険性を回避し、目標としていた安全面の確保も行うことが出来た。

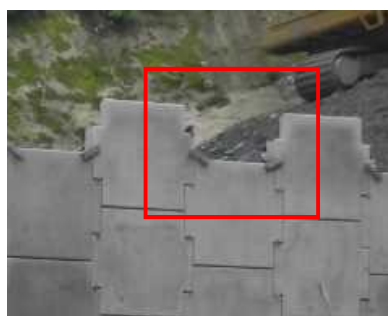
写真10. テールアルメ工法

テールアルメ工法、多数アンカー式工法の両方とも使用部材を交互に積み重ねて行く作業である。その際、危険箇所として写真赤枠部分、開口部(写真 11)からの転落が懸念された。それを踏まえ今回は施工前に転落事故防止対策として、オリジナルの転落防止柵を製作した。

補強土壁工（多数アンカー式工法）の安全対策検討に、以前施工した補強土壁工（テールアルメ工法）を行った際に感じた危険な点「施工中に発生する隙間からの転落事故」を思い出し、それを踏まえた安全対策を検討した。

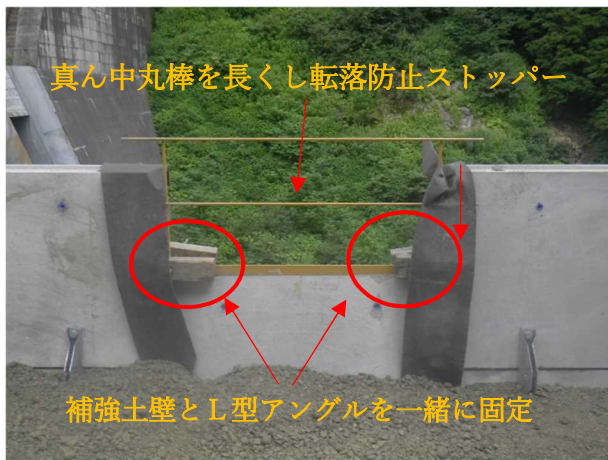
写真 12. 転落防止柵製作

弊社工場と打合せを重ね、オリジナル転落防止柵の製作を開始。多数アンカー工法の製作会社から施工時に使用する間隔馬鹿棒を取り寄せ改良、使用する材料は丸棒、L型アンクルを用いて製作。

目立つように鋼材を黄色に塗り、さらにリボンテープを巻きオリジナル転落防止柵をアピール。

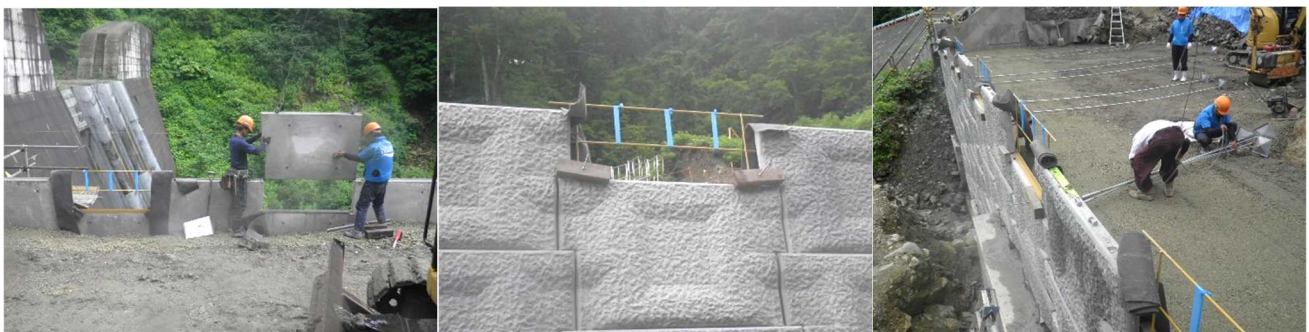
写真 13. オリジナル転落防止柵 設置状況

丸棒2段(上・真ん中)真ん中部分の丸棒が両袖部の補強土壁にぶつかりストッパーの役割を果たす。3段目のL型アンクルと補強土壁を一緒に固定して使用する事にした。このように設置することで転落事故を未然に防ぎ、安全への意識向上の取り組みを実施した。

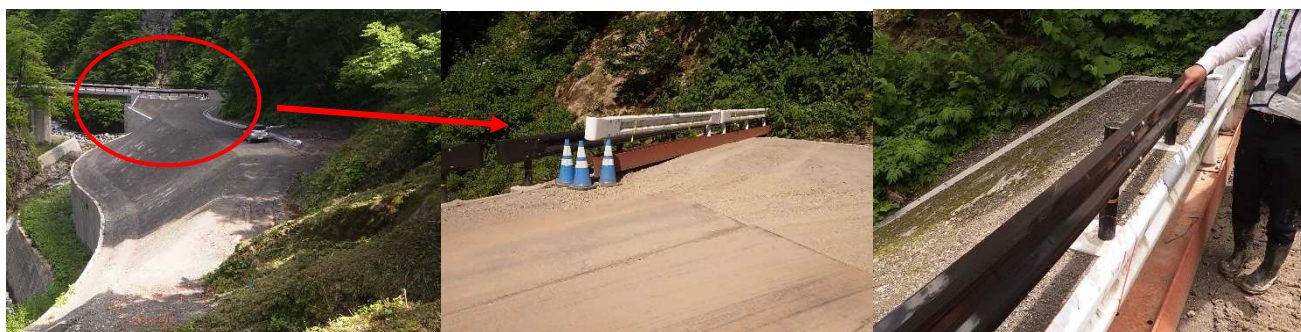
写真 16. 墜落事故防止対策状況

また、急峻な工事用道路で大型ダンプのブレーキが万が一効かなくなり、既設のガードレールを突き破り墜落。このような重大事故を防ぐ為、10mのH鋼ガードレールを2重に設置した。

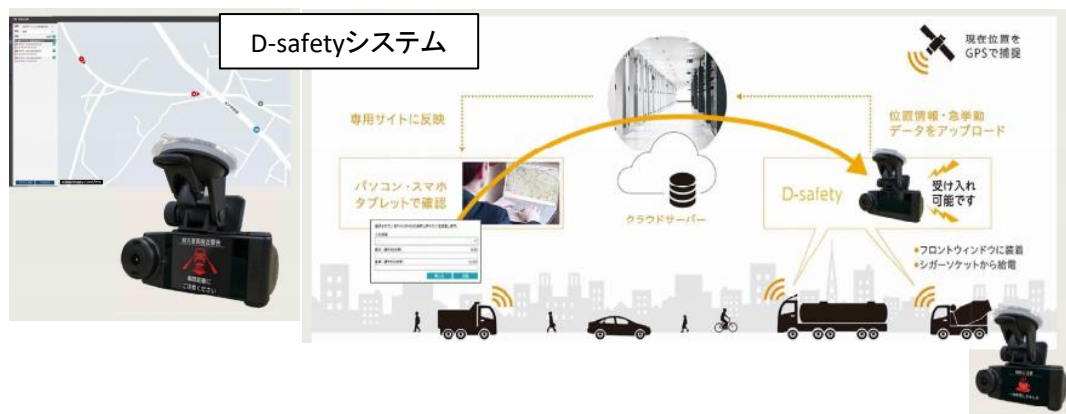
まず大型車両の運行時に現在位置の把握を行い、市道内に滞在する大型車両の台数を制限するために、車両運行管理システム「D-safety」を導入しました。GPSによる大型車両の位置情報をWEB上で確認できる為、現場従事者は大型車両が現在どの位置を通行しているか一目でわかるとともに、区間内への進入台数を制限し、全部で6か所ある待避所に余裕を持たせた状態を保ちつつ大型車両を運行できるように計画しました。

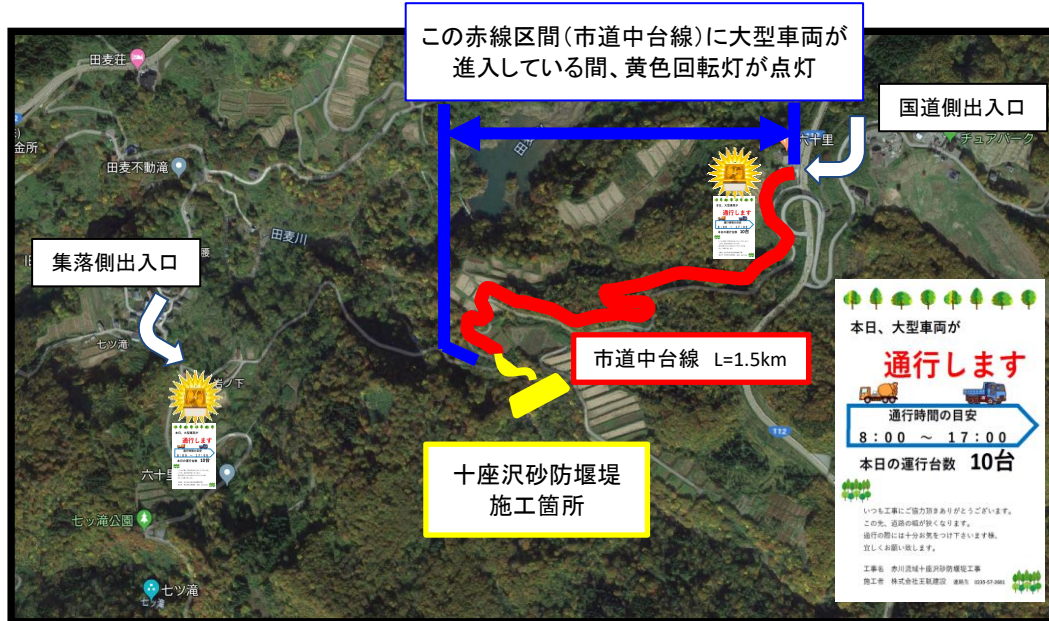
GPS通信を利用した注意喚起システム

併せて、GPS通信を利用し指定箇所を大型車両が通過した際に黄色回転灯が点灯するシステムを考案し、「黄色回転灯が点灯している間は大型車両が通行している為、走行注意」の看板を設置しました。地元住民の方々には一軒一軒チラシを配布し、周知を行いました。

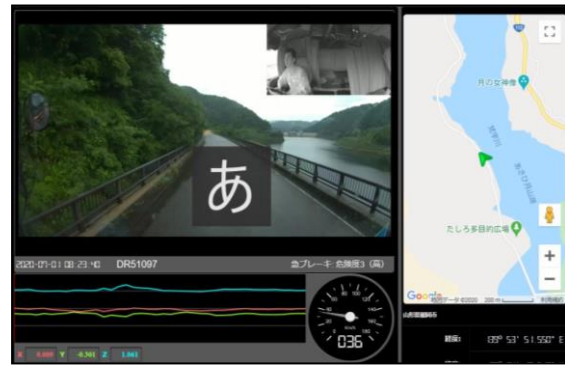
赤印箇所が急ブレーキ等の発生箇所です。該当する危険行為の種類を記録します。

施工期間中、D-safetyの運行履歴に記録される急ブレーキや急ハンドルの多い箇所を確認し、運転手及び現場関係者への運転指導も適宜行い、路線内の特に危険な箇所や危険度の高い箇所を抽出することで安全意識の継続的な向上に努めました。地元の方々からは「回転灯のおかげで大型車が走っているのがわかりやすくて良い」との意見を頂き、交通事故や交通障害を起こすことなく施工することができました。

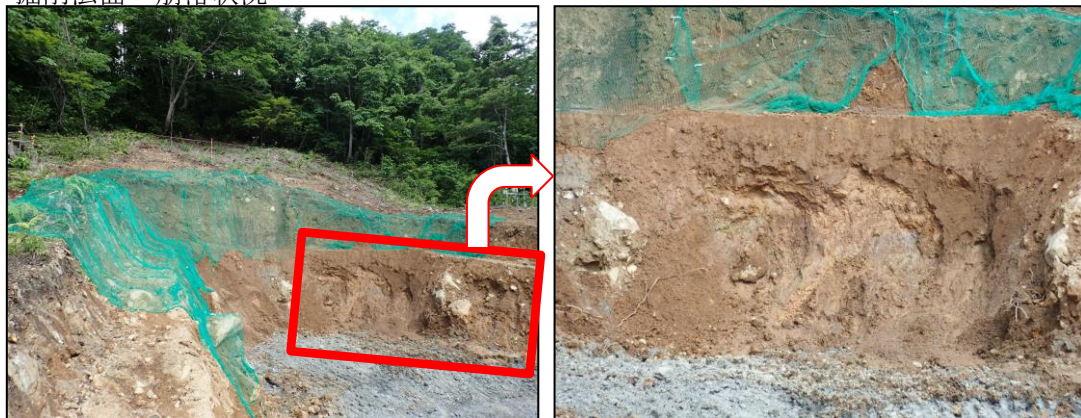
掘削法面 崩落状況

主堰堤掘削作業を設計の1:0.6勾配で施工していたところ、掘削法面からの湧水による法面崩落が発生しました。対策案として掘削法面の緩傾斜を協議し切土勾配を1:1.0勾配に変更する事としました。

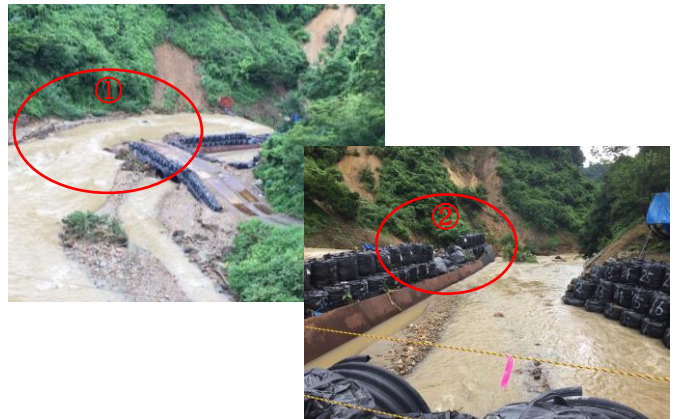
7月28日の豪雨災害での被災状況

- ① 仮締切盛土の流出
- ② 大型土のうの横転

上記検討事案内容により施工した結果、7月28日の豪雨災害では、計画対象流量以上の水量により仮締切盛土(写真①)が流出しましたが、仮水路工及び大型土のうの流出を最小限となり、被災後、速やかに復旧することができ、その他降雨による増水については、作業に影響なく安全に施工できました。

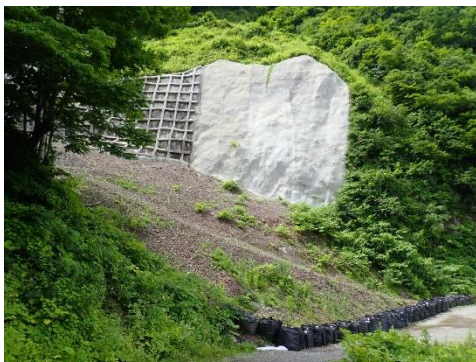
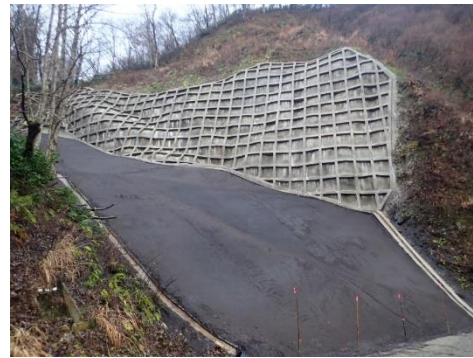
写真-1 着手前・完了全景

工事内容：モルタル吹付工	400m ²	吹付砕工	520m ²
鉄筋挿入工	146本	連続繊維補強土工	231m ³
植生基材吹付工	1160m ²	応急処理工	1式

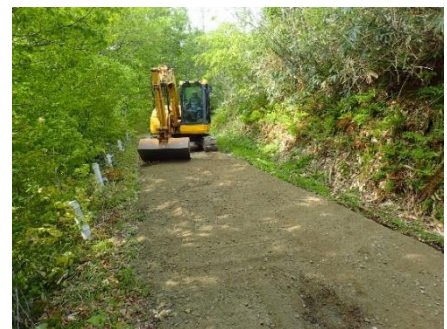
写真-2 工事用道路（市道）

砂防堰堤工事が、300m程度離れた場所で施工されており、約1.5kmの市道（幅3.5m程度）を資材搬入路として共有しました。砂防堰堤工事の生コン打設時は、15分ピッチでミキサー車が往来するので、その際の本工事の資材搬出入車両との離合が問題となりました。そこで、現場事務所の工事予定表に砂防堰堤工事の生コン打設日を記入し（写真-2参照）、前日の作業打合せ時や朝礼時に生コン打設の有無を連絡しました。

国道から市道に進入するときは、国道脇のドライブインにてミキサー車が来るまで待機し、また、国道に抜ける時は、砂防工事の市道出入口に待機し、ミキサー車の後について市道を通行するように指示しました。なお、ミキサー車は無線にて相互連絡をとって通行しています。また、地元車両も日に何台か市道を通行するので、配置していた交通誘導員に地元車両が通行する際に、「今日はミキサー車が通行しているので、注意してください。」と連絡してもらいました。何回か続けているとハンドルを回すジェスチャーで今日はミキサー車が通っているなということが理解してもらえるようになりました。

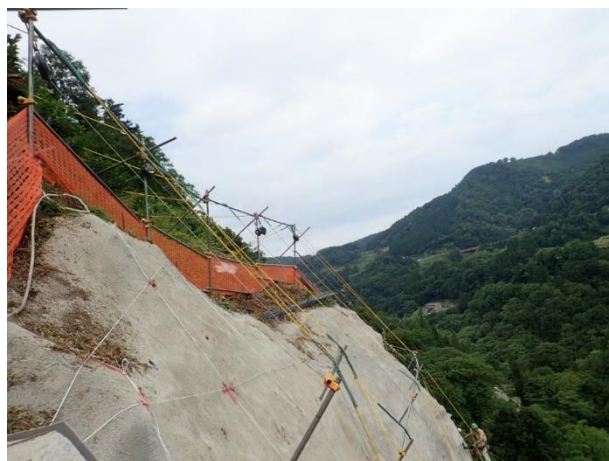
写真-4 落石防止ネット設置状況

法面对策工の上部法面は、勾配が急で、こぶしくらいの大きさの崖錐が多く見られる状態で、それらの崖錐がいつ落石してもおかしくない状況でした。そこで、それら崖錐の下で法面对策工施工中の作業員に落石がないように、落石防止用のオレンジネットを法面对策工上部に設置しました。作業完了後のオレンジネットはいくつかの落石を補足していました。夜間・早朝や休日に落石があったのかもしれませんが、少しは効果があったのかと考えています。

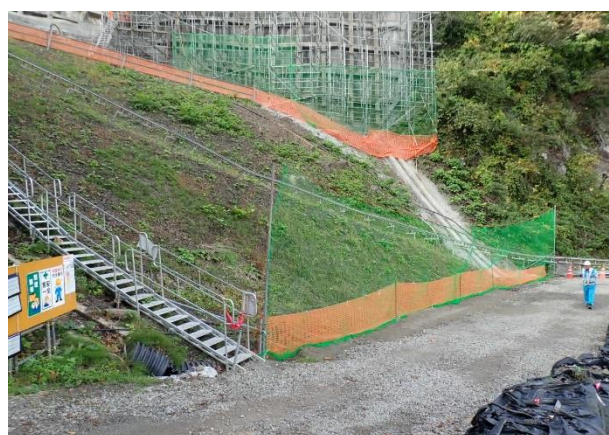
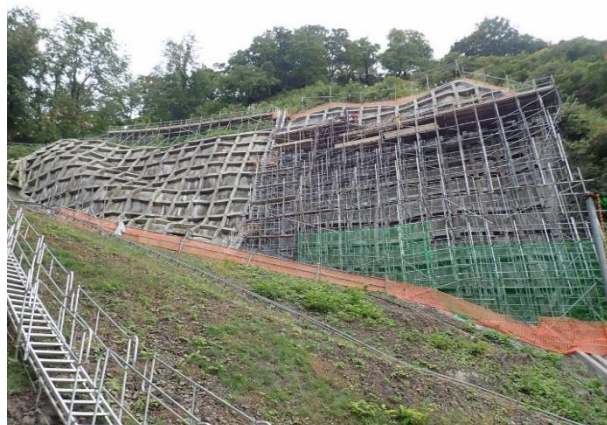
写真-5 資材落下防止ネット設置状況

資材落下防止ネットは、5m×10mのグリーンネットと高さ1mのオレンジネットを2重に設置することにしました。

設置場所は、足場の下部に1セットと、それだけでは落下資材を補足できないかもしれないので、市道脇にも1セット設置しました。

落下物としては、クランプ等の小物の落下はみられましたが、それらはすべて足場の下部でみられ、市道に影響はありませんでした。

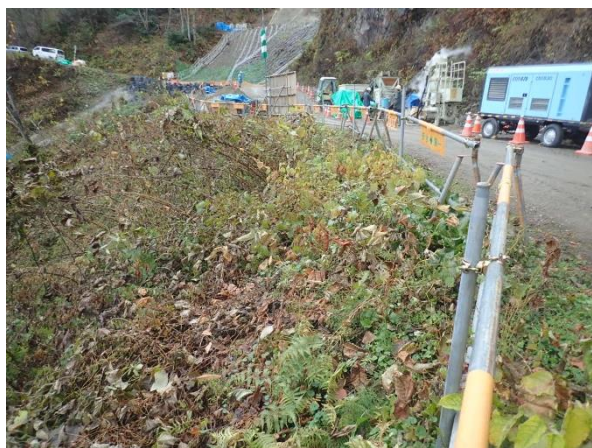
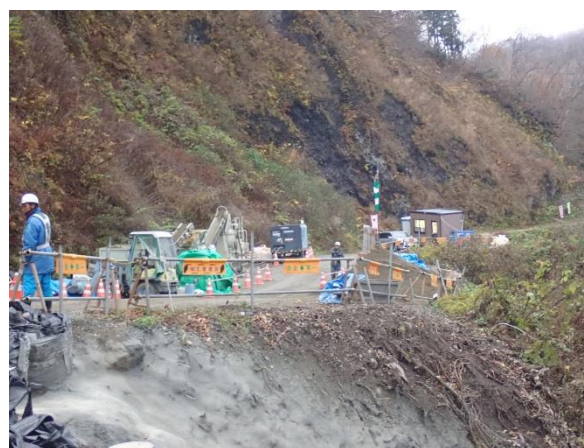
写真-6 転落防止柵設置状況

今回の工事では、市道脇を駐車場や資材置き場等で使用しました。市道の路肩から先は急斜面になっているので、作業員や車両の転落災害が想定されました。そこで、転落防止対策として駐車場や資材置き場等で使用する市道の路肩部すべてに単管バリケードを設置しました。

なお、単管バリケードは、容易に移動できないように杭丸を用いて固定しました。

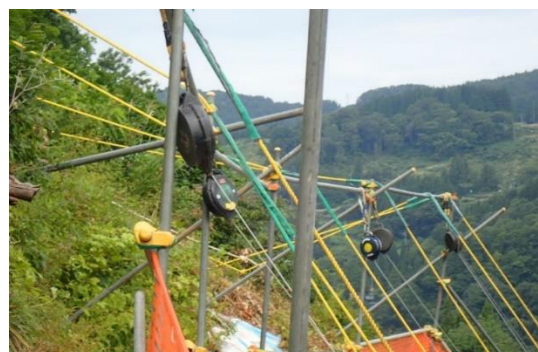
写真-7 セーフティーブロック設置状況

親網の取付けとともに、ライフラインとして作業員人数分のセーフティーブロックを設置し、法面作業時には必ず使用するよう周知し、実施しました。作業員もセーフティーブロック装着になれてきており、これがないと逆に不安だという声も聞きました。

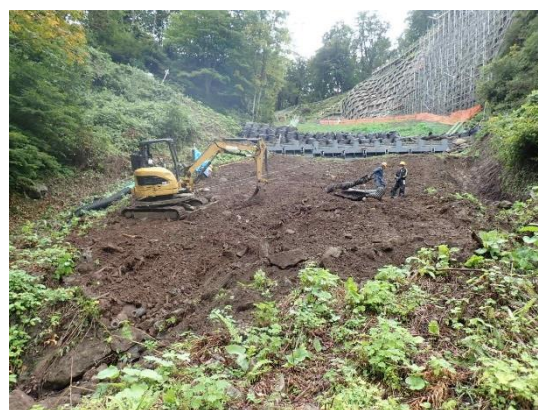
写真-8 セーフティークライマーによる盛土断面復旧状況

昨年7月末の集中豪雨により市道下部の地山と盛土法面が流出しました。盛土断面復旧と法面両脇に排水用の明暗渠工を施工することになりましたが、法面勾配が急傾斜で通常の重機では転落災害の恐れがあったので、セーフティークライマー工法を採用しました。アンカーは抑止杭から取り、明暗渠の床掘りにて発生した残土を盛土材として断面復旧に使用しました。

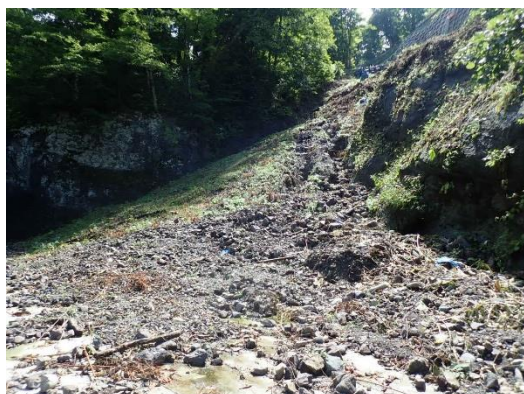
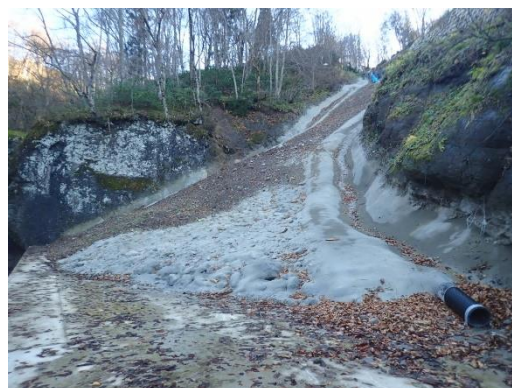
写真-9 盛土断面復旧と明暗渠工施工 着手前・完了全景

この工法の採用により、安全に盛土断面復旧と明暗渠工の施工が行えました。

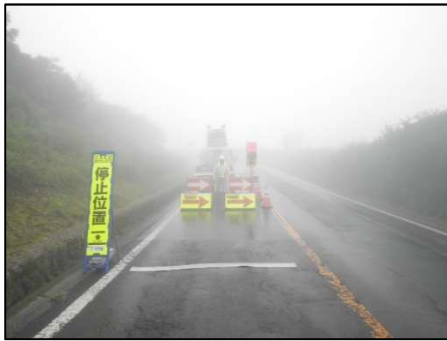
【フットペダル式信号+点滅誘導棒で視認性アップ】

変わりやすい天候（濃霧、雷雨）に対応するため、通行車両から規制状況が見やすいように、誘導旗は使用せず「フットペダル式の簡易信号+点滅誘導棒」を併用し規制を行いました。また、エコラインは、車両以外にも登山者の歩行や、自転車ロードレースのコースとなっていることもあり、自転車での通行が多々ありました。

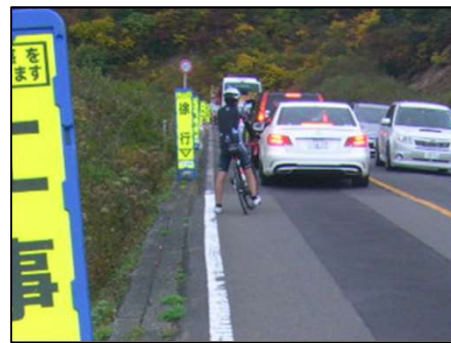
【自転車専用通行のため一時車両通行止め】

自転車通行時については、工事規制帯の両方向の車両を通行止めにし、自転車通行後車両の通行を行い、安全に自転車を通行させるように対策を講じました。

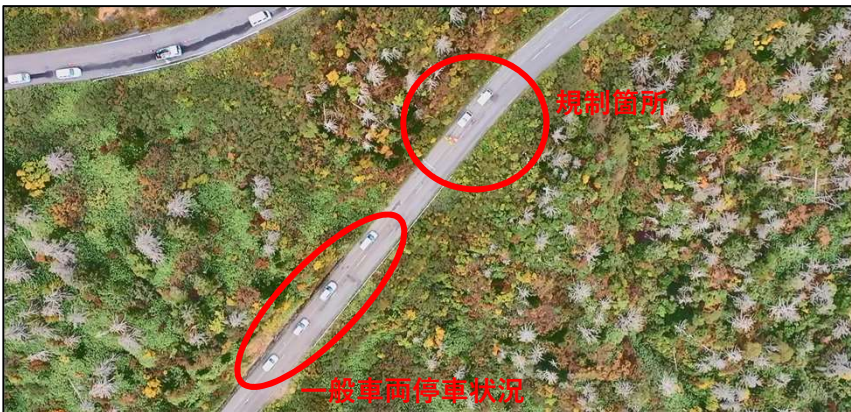
【渋滞状況の確認】

複数箇所の片側交互通行により、渋滞が発生する可能性があったため、ドローンの空撮により渋滞状況把握に努めました。

ドローンによる空撮動画を事務所内のモニタに写し、どの区間で渋滞が発生しているのか現場状況を把握しました。渋滞箇所へは、現場工事担当者へ渋滞状況を伝達し、上下線の通行間隔を調整を行う様に指示を出し、渋滞を極力発生させないように対策を講じました。

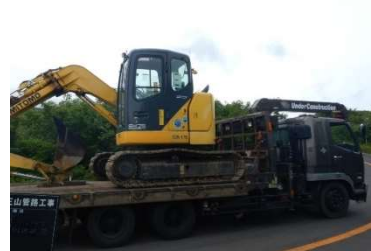
【日々のBH回送による仮置き回避】

蔵王エコーラインは日中帯の片側交互通行規制での施工、日々の仮舗装開放が求められました。前日までに片側交互通行規制計画を立案し、作業員・交通誘導員が施工当日にはスムーズに設置、十分な施工時間を確保することで、掘置きを回避し日々の仮舗装開放を徹底しました。

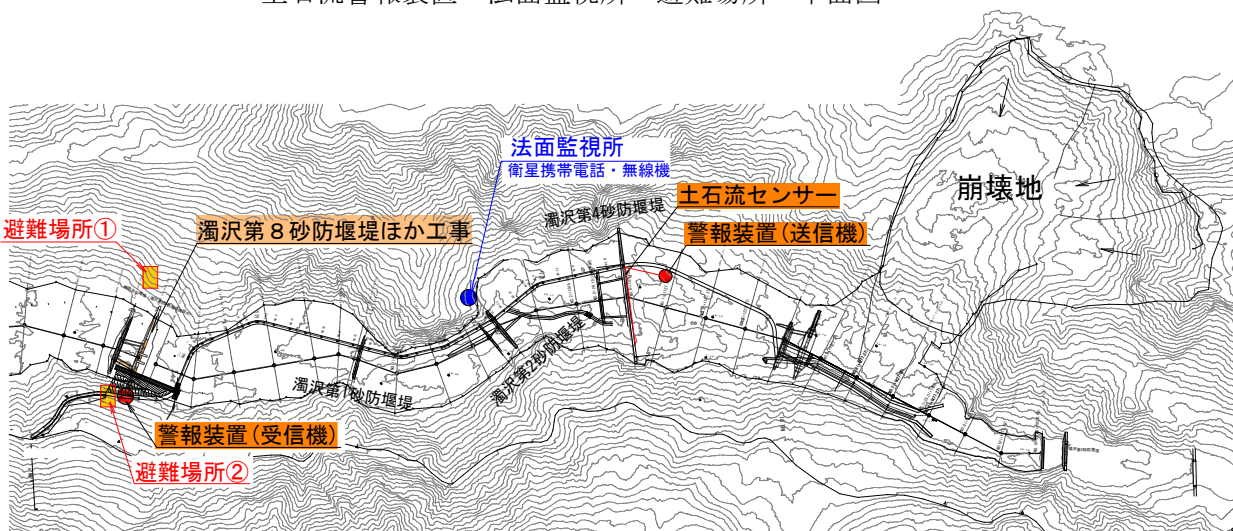
土石流警報装置・法面監視所・避難場所 平面図

避難訓練を月に1回行い、警報サイレンや無線機での災害発生を知らせて避難指示を行ったり避難所が遠い場合は、車での避難を行ったりし、いざという時に迅速に、避難行動に動けるように、繰り返し避難訓練を行った。

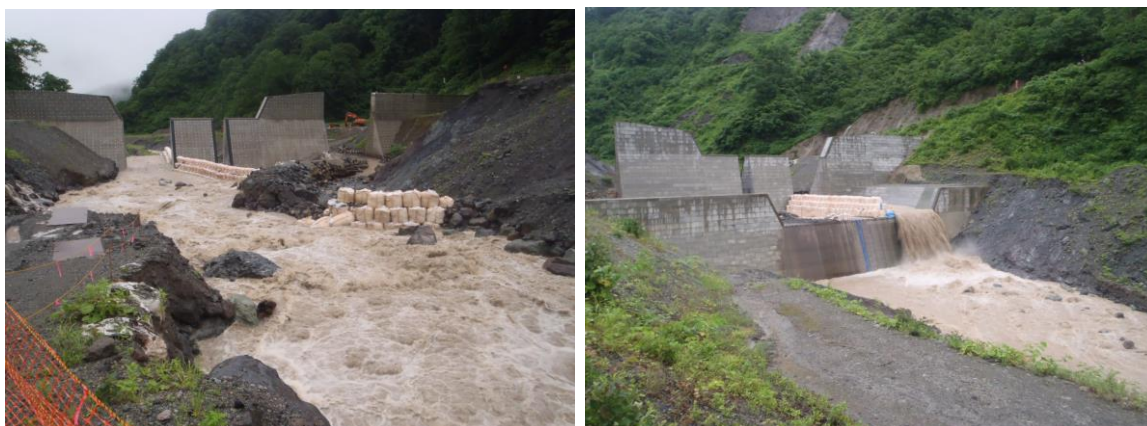
7月1日 大雨による被災状況

7月1日夕方からの大雨により、現場雨量計で時間雨量25mmを記録し作業の中止を行った。上流部仮締切で大型土のうが一部流失したが、施工箇所には、特に影響はなかった。

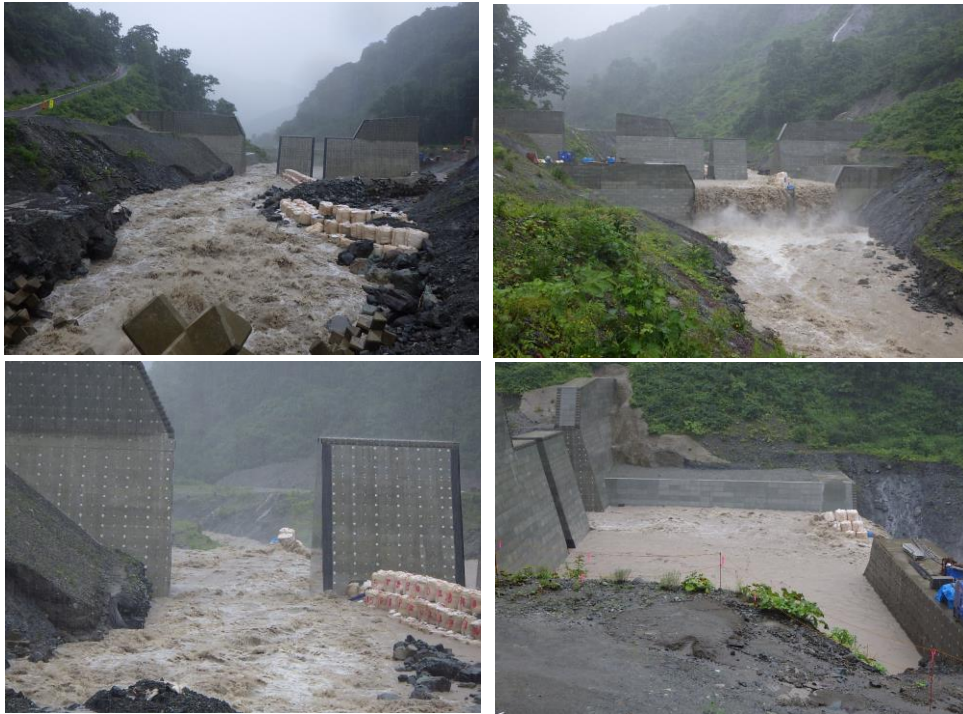
7月28日 大雨による被災状況

大雨による洪水対策を行った結果、7/1、7/8、7/16の大雨に耐えましたが7/28の大雨で、仮締切が決壊し、側壁・水叩箇所に土砂が流入した。

7月28日 0時47分 庄内地方に大雨注意報が発令されたが、当現場では、8時00分現場雨量計で3mm/h、24時間雨量 38mmを確認、中止基準に達していないため通常作業を行ったが、11時30分 河川水位の上昇及び現場雨量計20mm/hを超えたため作業中止し、資機材の撤去を行った。

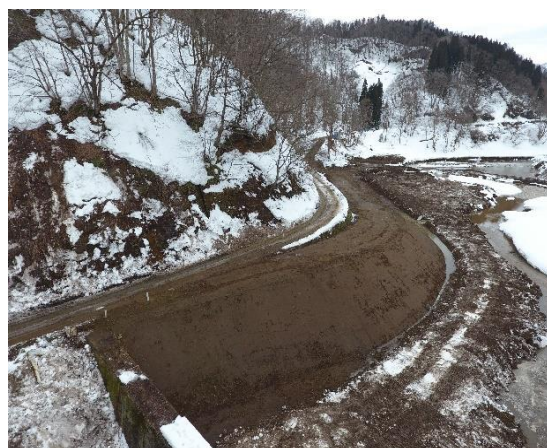
今回の工事用道路完成部分
施工延長L=114.3m

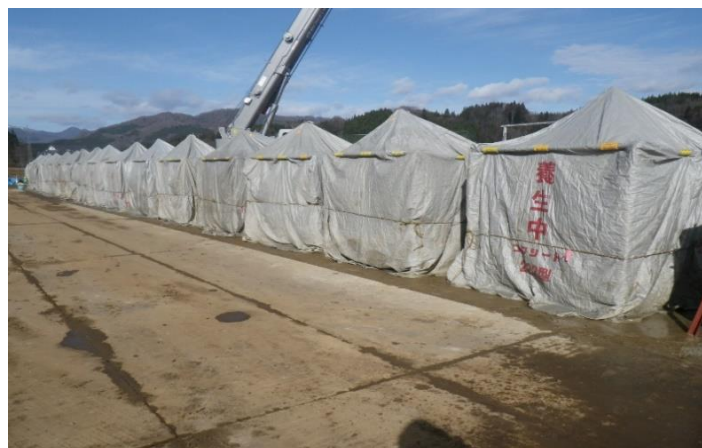
←こちらを採用

根固めブロック製作は真室川町旧平枝小学校グラウンドにて製作を行いました。根固めブロック製作場所については、面積的にも十分とはいえない状況の中、いかに作業効率を良くするか、又どの作業スペースを狭く出来るか考えた結果、養生小屋を簡易的な尚且つ軽微なもので補えないか検討した。従来だと、図3-1のように外側に枠組足場を組立、ブルーシート等で覆って雪寒仮囲いをするのだが、それでは作業スペースを取られる。なので当現場では、NETIS登録商品でもあるコマシートシルバー(防寒保温)を活用し単体で枠組足場を組んだ上に1枚のシートを使用する工法を採用した。その結果、両側に足場を組む必要もなくなり限られた製作面積の中で根固めブロックの製作・仮置き数を確保することができました。

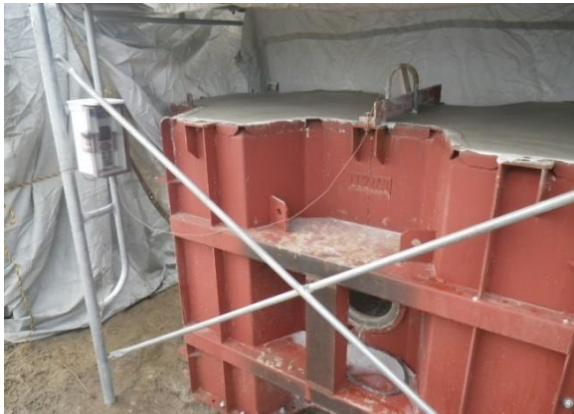
温度管理状況写真

根固めブロック製作が冬期間での施工量が多い為、特にコンクリート打設後の温度低下による凍結が懸念された。上記でも述べましたが現場では、1単体ずつコマシートで覆う施工を用いていましたので、コンクリート打設後、速やかに養生小屋を人力にて移動し風や雪などによる温度低下防止に努めました。尚、単体にコマシートを覆うことによって風が入る場所がなく冬期養生の温度管理をしてもコンクリートの水和熱により5℃より下回ることはありませんでしたが随時気象情報を取り入れ、極端に冷え込むと予想される場合は、練炭を入れ養生を行いました。コマシートを活用することにより脱型後の養生も容易にでき作業効率もあがりました。

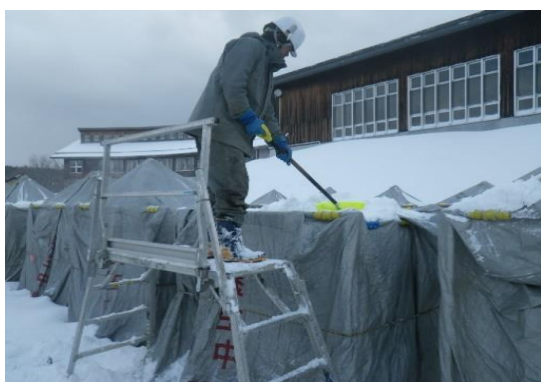
カラーコーン使用しない
場合の除雪状況

②根固めブロック製作が冬期間の為、枠組足場にて養生小屋を製作しましたが、天端部が平らなので雪が積もったときは足場上がり除雪を行わないといけなく足場を移動するにも作業効率が悪く、また高所での作業となる為、危険だと思い下から除雪ができないか考えました。

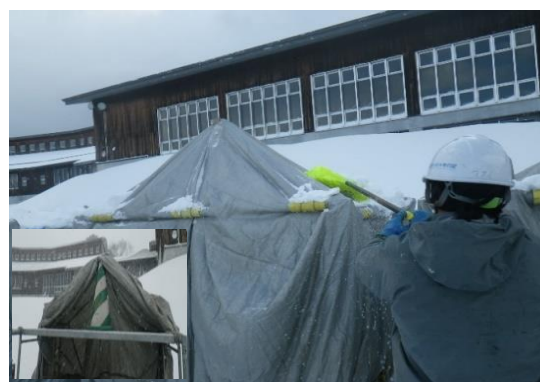
カラーコーン使用した
場合の除雪状況

そこで、思いついたのが枠組足場の上にカラーコーン置き凹凸をつけ下からでも雪を降ろせる工夫を行いました。木等で屋根を作っても良かったのですが、折角、持ち運びが容易にできる養生小屋を考えたのに重くしては作業効率も悪くなるので、簡易的な屋根は正解だったと思います。
