「安全施工技術」研究発表会

論文集

令和3年6月

新庄河川事務所事故防止対策委員会
新庄河川事務所安全対策協議会

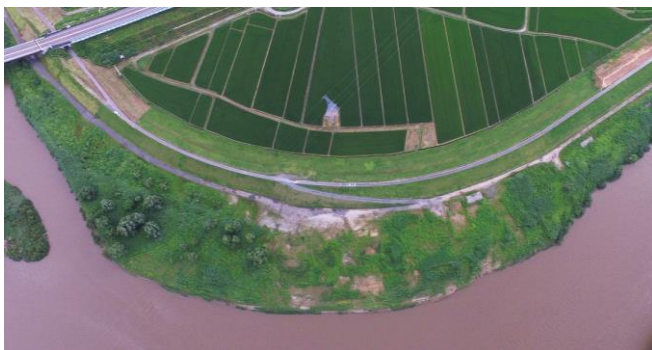
【着工前】（令和2年8月）

本工事は最上川中流真柄地区において、近年の豪雨災害等で堆積している土砂の撤去を行い水の流れを良くし、掘削した土砂は、セメント系固化材を用い安定処理を行い道路の盛土材として有効利用を行っています。今回はこれまでに行ってきた安全対策について述べます。

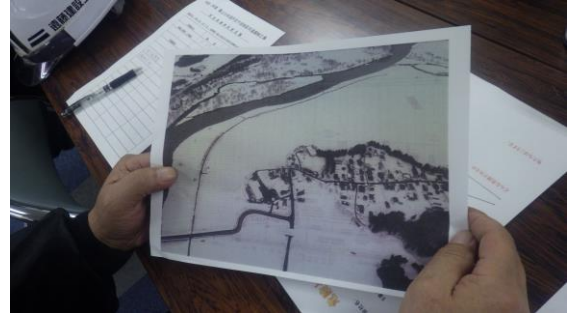
【空撮写真による資料】

工事の施工にあたり、現場の安全を周知させる目的で、新規入場者教育、KYミーティング、月例協議会、隣接工事との打合せ等にドローンによる空撮写真と図面とを、併用することで、危険箇所や進捗状況の周知確認を図りました。

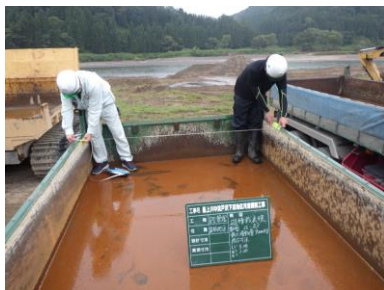
【ダンプ荷台寸法の測定】

本工事は、河道掘削と土砂運搬がメインとなるため、過積載の管理を確実にを行うため、ダンプの荷台寸法を測定し、計画積載ラインを設定し、土砂の積込みを行い計量計にて積載総重量の測定を行い、搬出後の空荷重量を測定してチェックを行い、過積載の防止に努めるとともに、運行前のミーティング時に運搬経路図を元に危険箇所の説明と確認、朝礼時のアルコールチェックを行い、土砂運搬の安全管理に努めました。

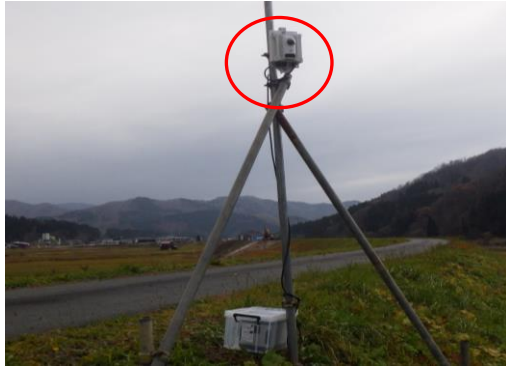
【クラウド型情報カメラの設置】

本工事の真柄地区に於いて、クラウド型情報カメラを設置し、工事の安全対策として施工状況や降雨時の水位状況をリアルタイムで、パソコン、スマホで見守り確認し、警戒体制中や休日の大雨時などの施工現場が不安な状況下でも現場状況を確認し、安全管理を行う事が出来ました。

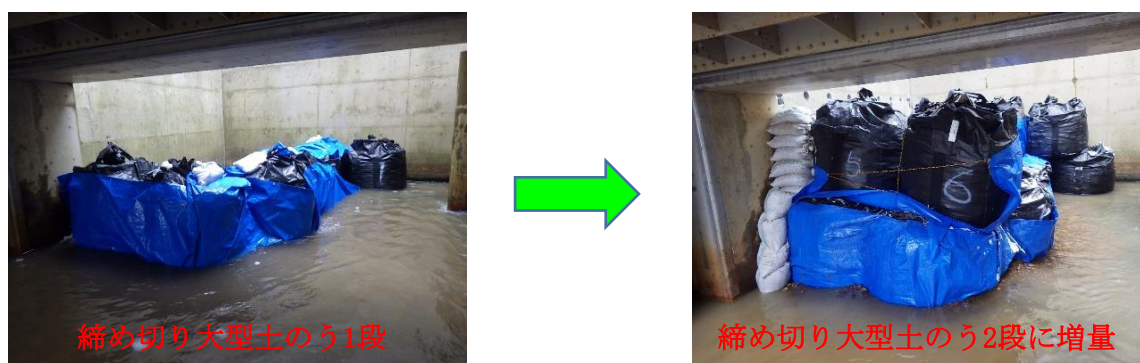
翌週の予報も、気温が高くなり本格的な融雪による更なる増水が考えられ、工程に影響を与える恐れがある為、水位の低下を待って、水槽内の締め切り大型土のうを1段から2段へ増量の外、穿孔した孔へ水栓を設置し、増水時の安全対策としました。

対策を行ったことで、水槽内の水位が50cmでも、作業が行えました。

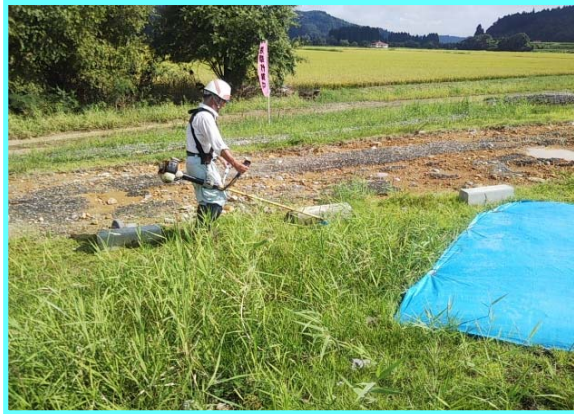
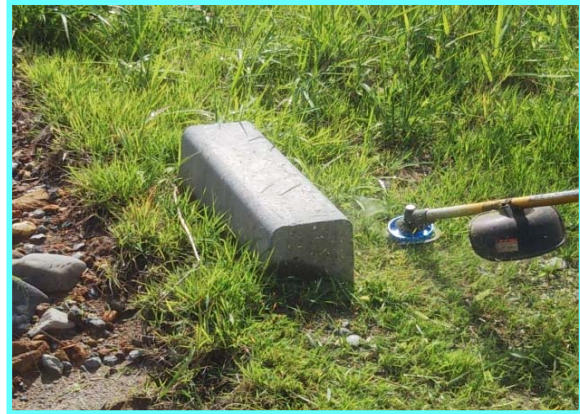
堤防除草において、石、砂利の多い天端、構造物の周りの除草時に飛散した石、刈刃等が車や人に当たらないような対策として、従来の円径カッターに替えて「刈払機用ナイロンカッター」を装着し除草しました。

石の多い箇所、構造物の周りは「刈払機用ナイロンカッター」を装着した作業員を先行に除草させた結果、車や人に飛散した石が当たることなく除草することができました。

【「刈払機用ナイロンカッター」を装着して除草作業】

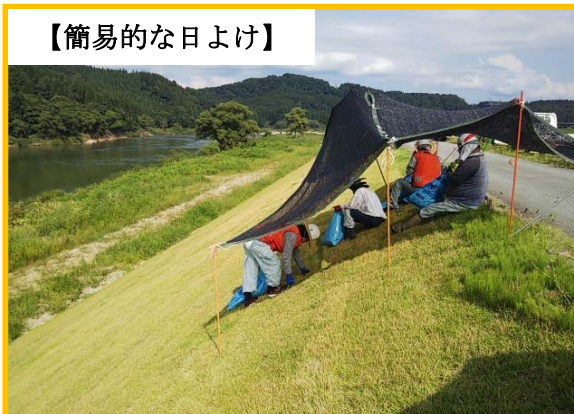
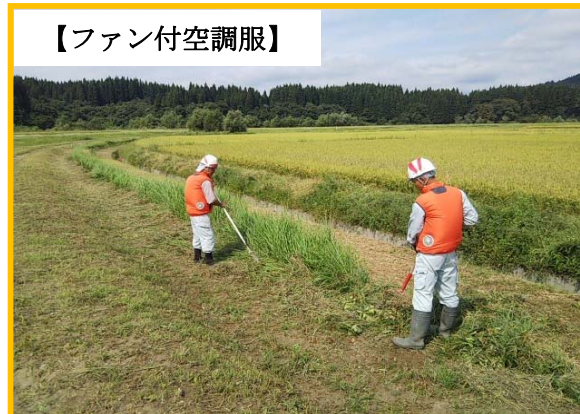
毎年夏になると一番心配となるのが工事現場での熱中症です。作業員の体調や顔を常に確認はしているものの心配であり、少しでも『熱中症を防止したい!』と考え、当現場では、『簡易的な日よけ』を活用しての雑草抜根作業，体内への送風ができる『ファン付空調服』の着用等により熱中症の発生を防止することができました。

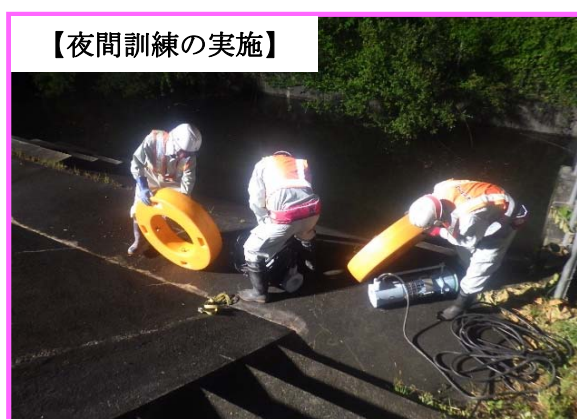
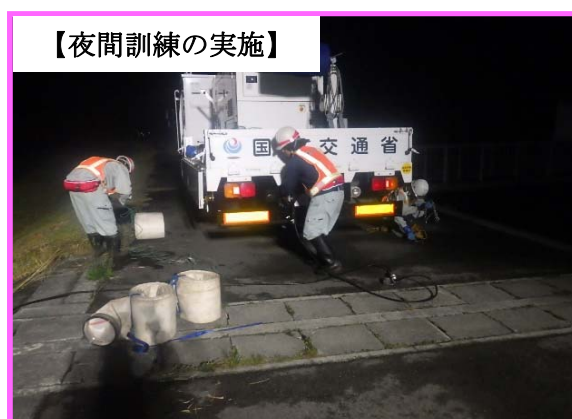
(1) 排水ポンプ車の操作訓練

どの場所でも排水ポンプ車の操作ができるよう排水ポンプ及びホースの連結作業、排水ポンプ車の操作方法の確認等を行いました。実際に大蔵村の白須賀地区への災害派遣にて、排水ポンプ車の操作を行い、夜間訓練した成果を発揮し、迅速かつ安全に対応することができました。

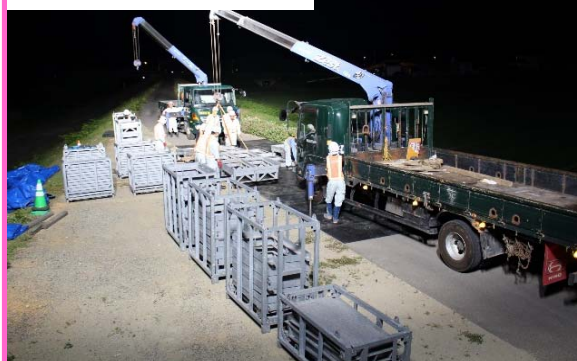
【夜間訓練の実施】

排水ホース架台の組立時間を短縮するため、ユニック車2台使用し、作業員を二班に分けます。班ごとに作業を行い、クレーン及び人力でパーツを組立てながら組立手順を確認しました。結果、7月28日の豪雨の際は夕方でしたが、戸沢村蔵岡地区にて排水ホース架台を手順どおり、遅滞なく安全に組立作業ができました。

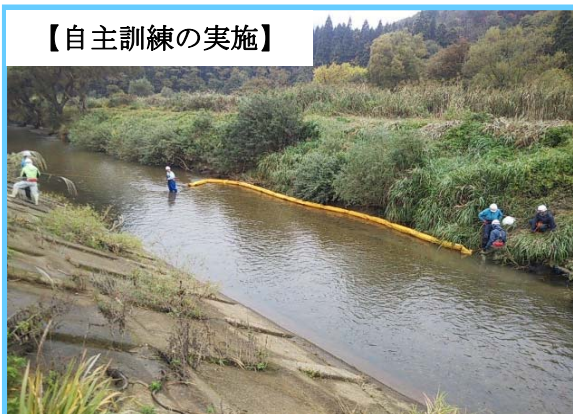
【自主訓練の実施】

水質事故を想定し、油事故の対応を迅速かつ安全に作業できるように、オイルフェンス、土のう設置の自主訓練を行いました。

新田川ではオイルフェンス、下沖上排水樋管では土のうの設置確認等を行いました。実際に新田川で油事故によるオイルフェンスの設置を行い、自主訓練した成果を発揮し、迅速かつ安全に対応することができました。

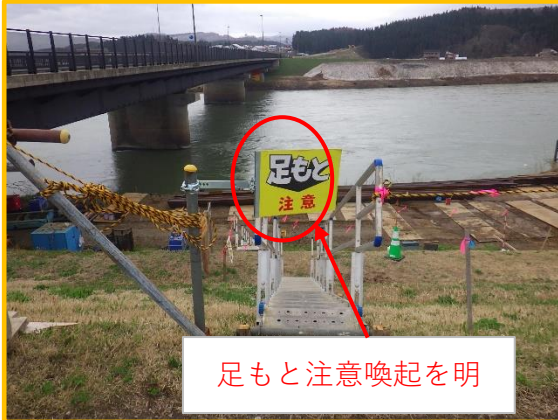
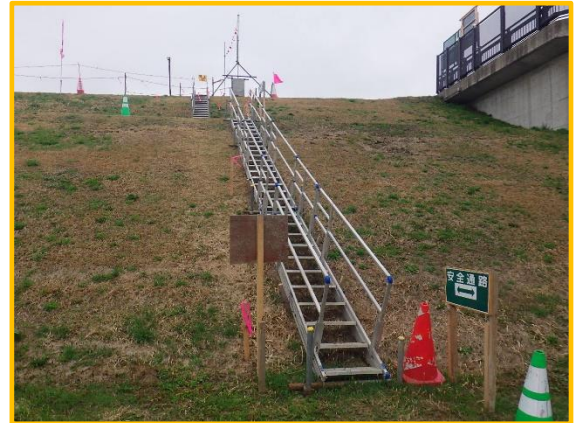
避難・作業通路の確保で簡易階段設置

急な増水時に作業員が、すばやく避難できる様に簡易階段を設置しました。

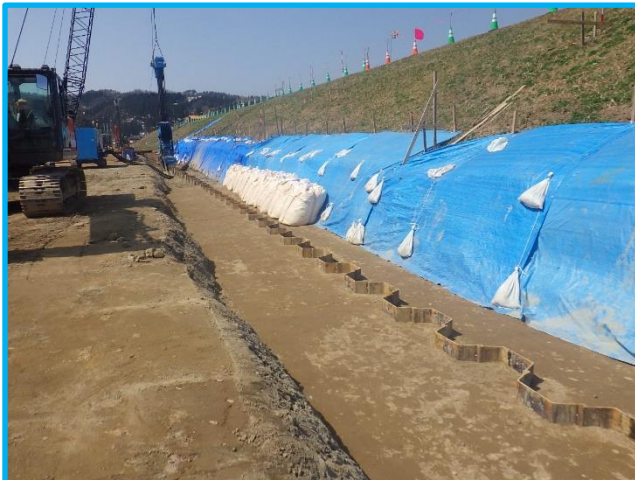
又、堤防部を掘削して矢板の打ち込みとなり日3枚程度の打ち込みになりますので掘削法面が長い期間になる為、法面にシートを張り法尻には1t土のうを設置した。また既設の階段取壊した後もその日に埋め戻し、シートで養生を行い、雨で堤防の法面が洗掘されないよう防止対策を実施した。

法面養生、1t土のうでさらに法面を養生した

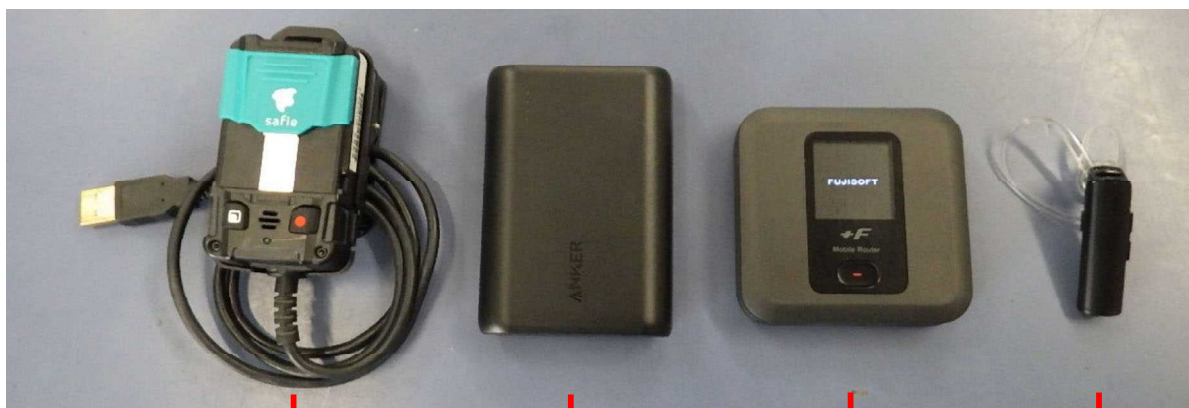
ウェアラブルカメラ【Safie Pocket(セーフィーポケット)】

・受注者側がウェアラブルカメラ(ポケットWi-Fiを介し)を携え、現場を撮影し音声を発注者側に同時配信を行います。通信により受注者側と発注者側が会話しながら、目的映像の指示、確認を行う事が出来る為、発注者側が直接立ち会わなくても立会確認が可能になり、現場移動にかかる時間を削減する事が出来ました。

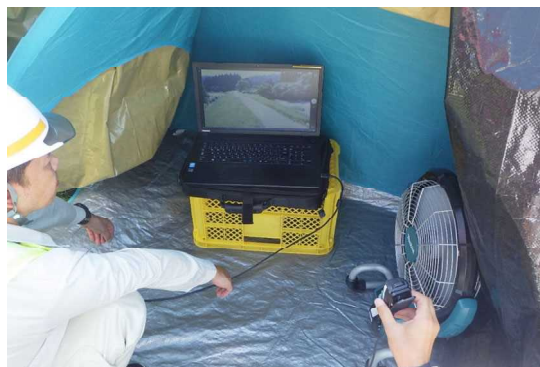
【監視カメラ画角調整確認状況】

・画角調整確認はカメラ映像をパソコン画面に映しそれをウェアラブルカメラで撮影する必要がある。その際日光により発注者側で映し出されるパソコン画面が明るすぎて確認が困難な為、簡易テント、遮光シートを使用して日光を遮る事によって画角調整確認を行うことが出来ました。

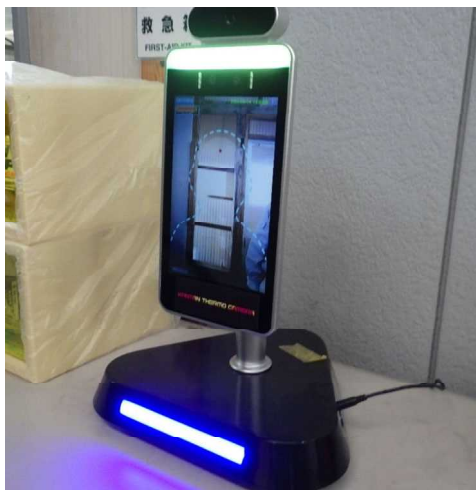
朝礼、打合せ時における事務所入室前に自主検温を行いました。まだ収束の見えないコロナ禍の中でマスク着用と検温は必要不可欠です。設置は本体を所定の位置に置いて電源を差し込みするだけ、カメラの前に立って1秒以内でモニター画面への体温表示、発光色と音声案内で検温結果がわかるようになってます。

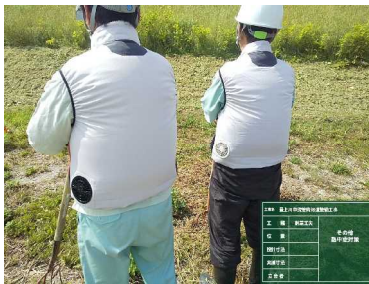
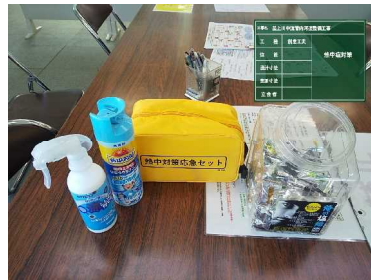
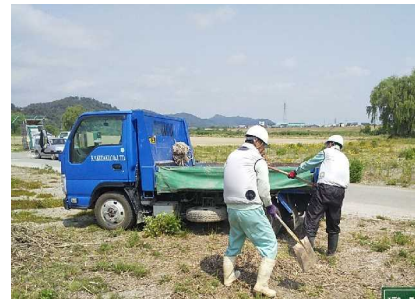
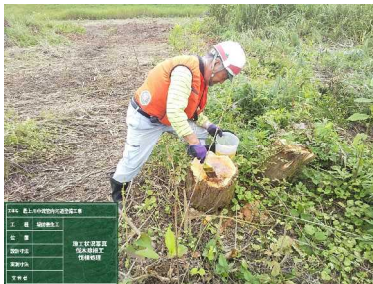
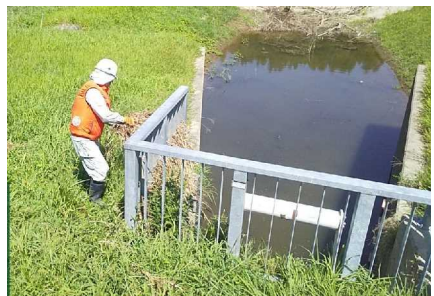
送風機の付いたベストを着用

まずは、冷却スプレーを作業着に噴霧し、送風機の付いたベストを着用して作業中も体温を低下できるように工夫しました。ベストにはバッテリーが必要ですが、小型で軽量の為作業の邪魔にはなりませんでした。

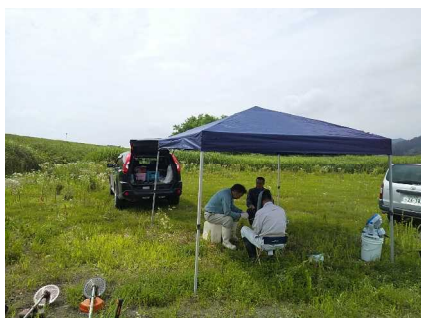
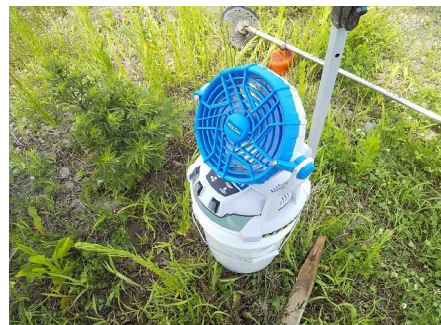
タープテント・ミスト扇風機活用

休憩は簡易的なタープテントを使用し移動、設置が楽に行えるので、どこでも日陰を確保し、雨もしのぎました。充電式の軽量なミスト扇風機も活用し、暑い日も体温調整ができる環境に工夫しました。

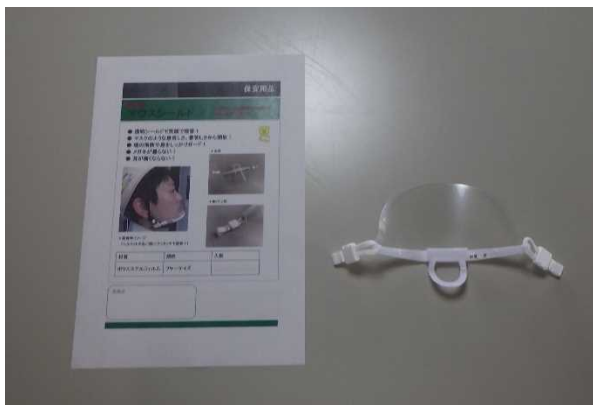
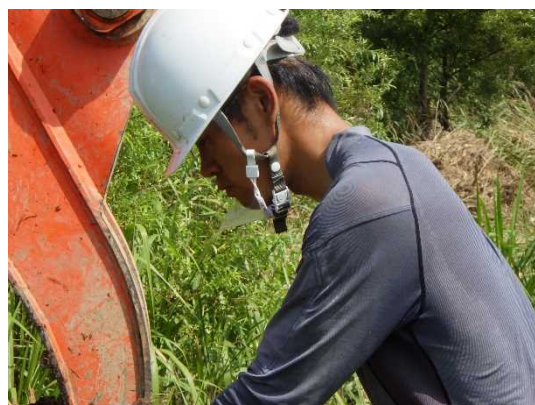
【マウスシールド及び使用状況】

感染対策として、作業時はマスクを着用していましたが、息苦しさにより作業の低下が見られ、夏場の作業では熱中症も懸念されたので、ヘルメット装着型のマウスシールドを作業員に配布し装着させました。

熱がこもらず、息苦しさもなく作業することができました。

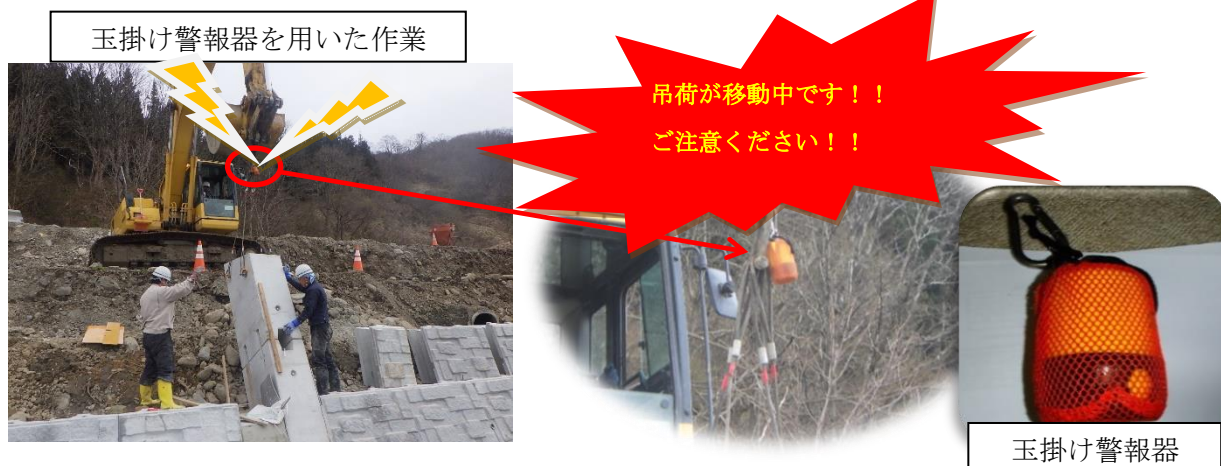
- ・本工事では、大型ブロック積、コンクリート打設作業にはクレーン仕様バックホウを使用しました。合図者は、吊り荷を安全に誘導する為、周囲に注意しますが、他作業員は作業で発生する騒音により合図者の声が聞こえ難く、吊り荷の接近に気付くのが遅くなる傾向がありました。吊り荷との挟まれ・接触は重大災害に繋がるものであり、「聞こえなかった・気づかなかった」では、済まされません。この為、当現場では吊り荷作業時、玉掛け警報装置を取り付けることにしました。最大約 90 デシベルの音量で注意喚起を行い、「聞こえない・気づかない」は完全に解消され、作業員全員が音で吊り荷の接近を事前に把握する事ができ、接触事故を防止する事ができました。

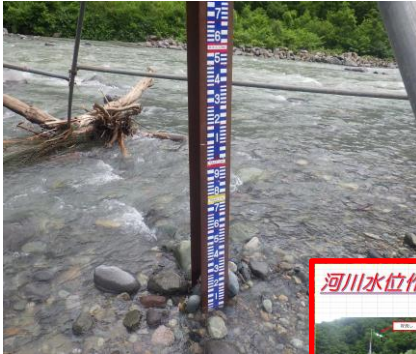
量水標

作業箇所には、大きい量水標を設置し警戒水位・中止水位を決め作業員全員と共有し、常にインターネットで潜岩第2砂防堰堤のCCTVで上流側の状況も把握しました。

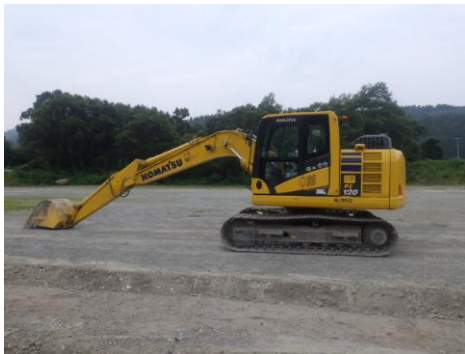
0.5m³バックホウ

機械周囲カメラシステムを搭載したこのバックホウは、人検知衝突軽減システムを装備することにより周囲に人を検知するとブザーを鳴らしオペレーターに注意を促します。

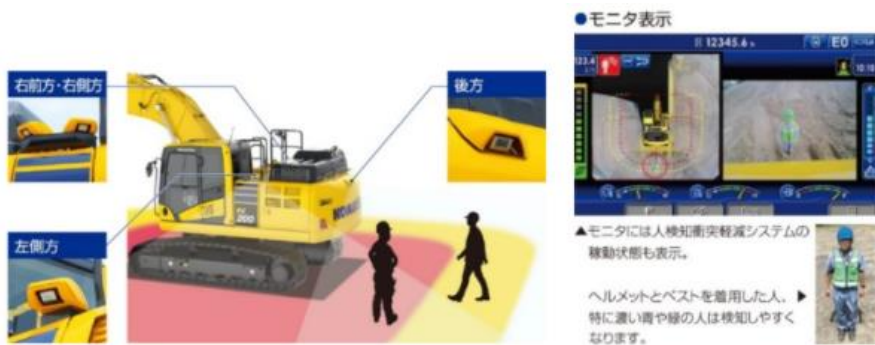
人検知衝突軽減システム

作業員を伴う重機作業で分離措置が難しいときなど安全に作業を行うことが出来ました。

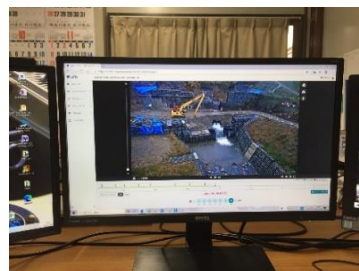
- ・ 危険予知活動表に工種ごとに慣れによる事故防止の注意事項を記入し作業員に周知・徹底をはかり慣れによる事故防止に努めます。(写真-3)
- ・ 作業ごとに記入漏れの無い様に作業手順書を作成し作業員に周知します。
- ・ 安全巡視を1日1回から2回(午前・午後)とし、点検項目も作業に則した物を追加し安全巡視を行います。(写真-4)
又、午後の巡視時に巡視結果を作業員に直接報告し指摘事項はすぐに是正を行う。
- ・ 安全教育での3Dバーチャル疑似体験及び建災防(6時間教育)実施を行います。(写真-5・6)
- ・ 定点WEBカメラを活用した安全管理の実施を行います。(写真-7)

(写真-7) 定点WEBカメラ

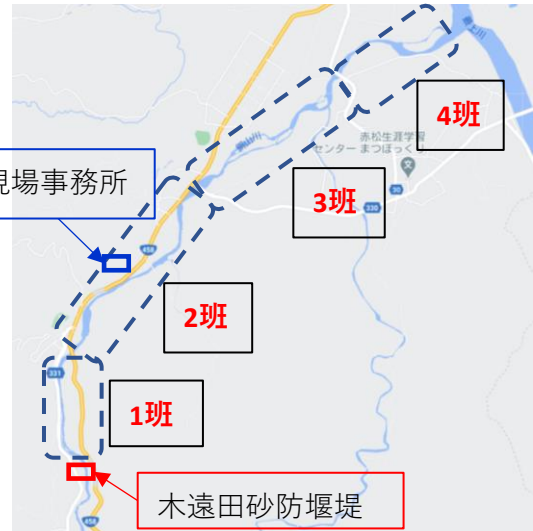
6:50 現場事務所に集合し、災害状況の確認。
 ※安全指示事項を周知し、木遠田砂防堰堤現場から最上川本川まで橋を境に作業班4班編成(2人1組)とし、7:20より流出物の搜索を開始しました。

搜索班編制

1. 川が増水している為、水辺には近づかず、安全な位置で搜索を行う事、無理な搜索は行わない。
2. 流出物を確認しても、絶対に近寄らない。
(おおよその位置を図に記載)
3. 1人行動は行わず、絶対に2人で行動する事。

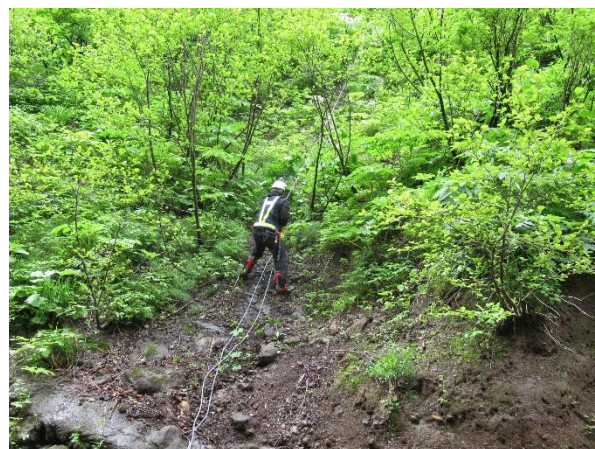
「新庄河川事務所砂防設備等巡視・状況把握要領（案）」において、巡視・状況把握は、目視を基本としている。しかし、砂防施設は山間部の急峻な地形にあり、移動にはロープを使用するなど安全に配慮しているが、砂防施設全体を近接条件で目視することが困難であり、遠方からの状況把握を実施している箇所が多く存在する。

写① ロープ使用状況

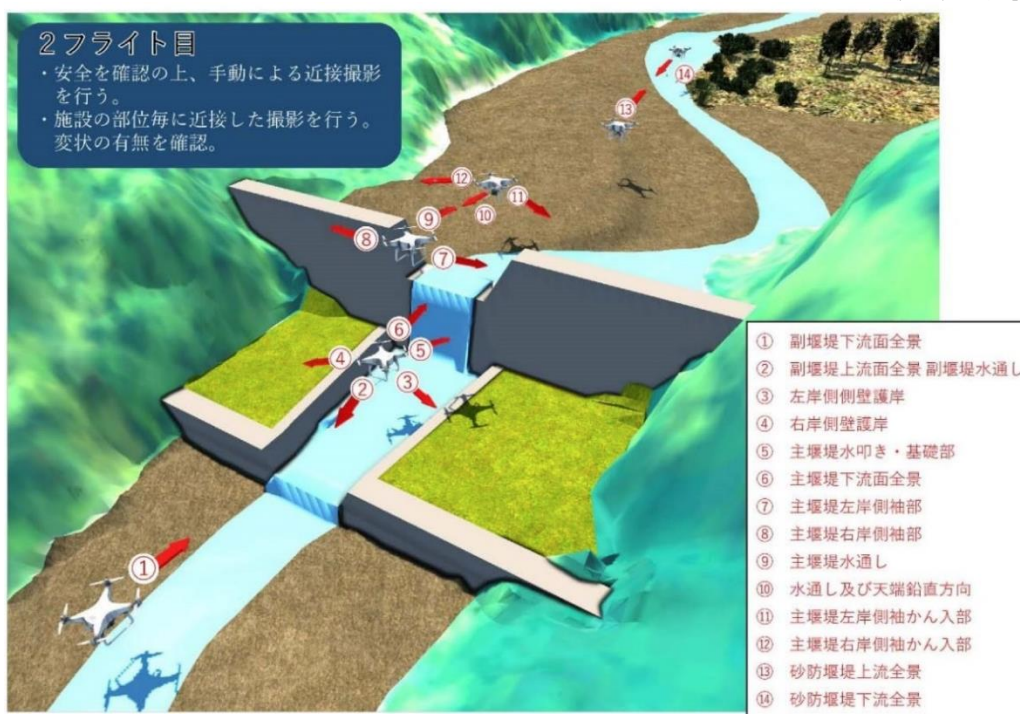
UAV による状況把握は、2～3 フライト（1 フライト約 15 分）を行い、遠景及び近接の動画、写真撮影を実施した。遠景撮影では、施設及び周辺状況の確認を行い、近接撮影において各部位の損傷状態等について確認した。近接撮影では、樹木等（支障物）及び落水の影響による上昇気流に留意して実施した。

近接撮影による撮影ポイント例を下記に示す。

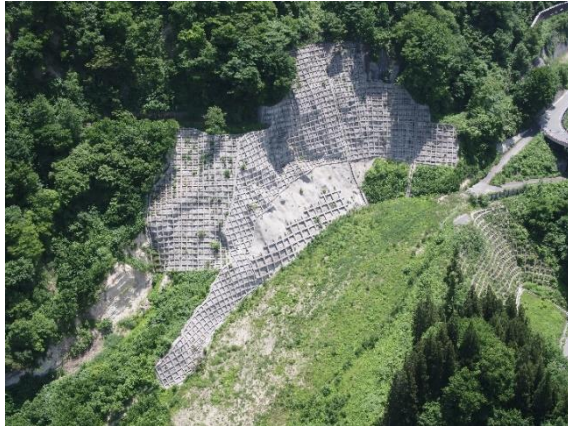
写④ 肘折山腹工

山腹工における法枠工において、UAV 撮影により状況把握を実施し、中詰め材の流出及び湧水、法枠工の破損、地山の状況の確認を行った。UAV を使用することにより法枠工上部の近接目視点検が困難な場所の地山の状態、法枠工の破損等の確認を行った。また、近接撮影においては、支障物及び気流の乱れに留意し実施した。

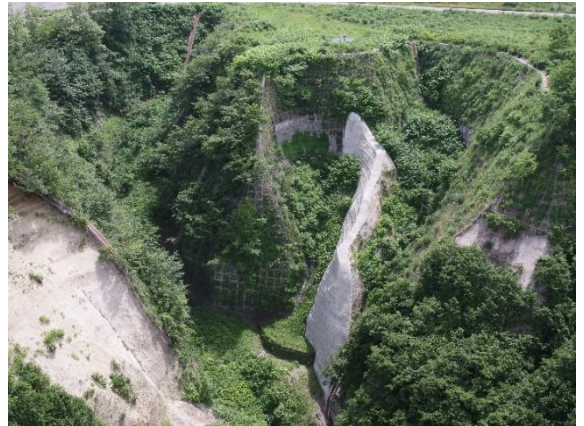
写⑤ 大曲沢山腹工

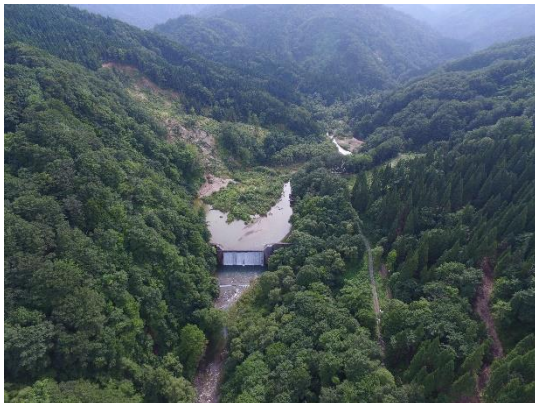
令和2年7月28日～29日における梅雨前線に伴う豪雨により臨時巡視・状況把握を実施した。角川砂防堰堤及び長倉砂防堰堤において、管理用道路が被災し現地確認ができなかったため、UAV を用いて状況把握を実施した。UAV 撮影による状況把握は、管理用道路の被災位置より飛行し、約1km離れた砂防堰堤の状況確認を行うため、目視外飛行により実施した。

UAV 撮影での状況把握は、約1km離れた操縦であるため、通信状態の不良等による墜落が懸念されることから通信状況を確認しながら飛行させ、万が一の場合は、RTH（リターントゥーホーム）で離着陸地点まで帰還させる設定とした。また、対象河川沿川を飛行し、河道状況及び地山崩落等の確認を行いながら、対象砂防堰堤へ飛行した。その際、堰堤への接近は避け、堰堤周辺状況及び管理用道路状況の状況把握を行うこととした。

写⑥ 角川砂防堰堤

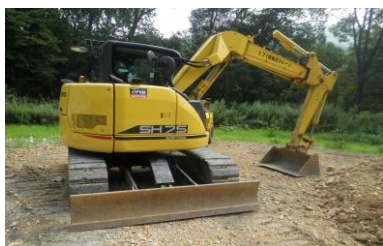
当現場は、造成する工事用道路の幅は4.0mと狭いことから、バックホウと作業員との接触事故の恐れがあった。そのため、運転席にいてもオペレーターが後方の状況を確認することができるNETIS登録されているモニター付バックホウを使用し施工しました。

バックホウ全景

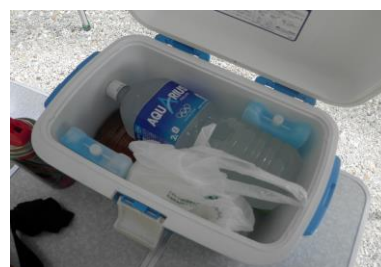
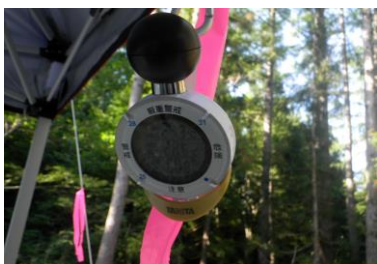
その対策として、テントを設置し飲料水・熱中症対策キッド、塩飴を配備し、定期的に休憩、水分補給をするよう指導にした。また黒玉式熱中症指数計を設置し暑さの状況を数値で確認できるようにした。作業員は空調服を着用して作業をするようにしました。

黒玉式熱中症指数計

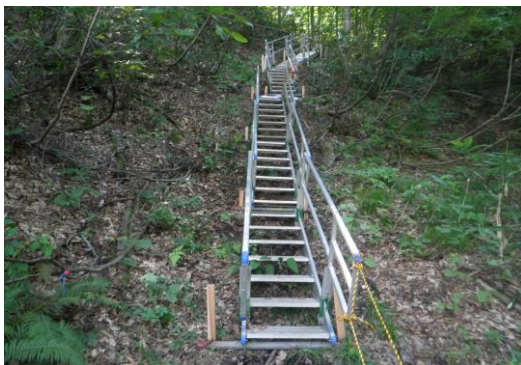
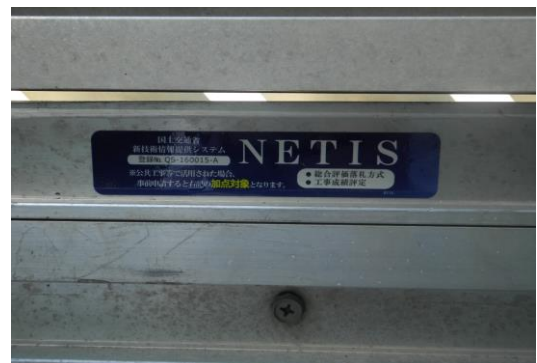
ワイヤーネット施工箇所まで通路がなく斜面で滑りやすい状況になっていたため、安全通路として、NETIS登録されているアルミ合金製法面昇降階段クリフステアー昇降階段を設置し、作業員が安全に通行できるようにしました。

昇降階段設置

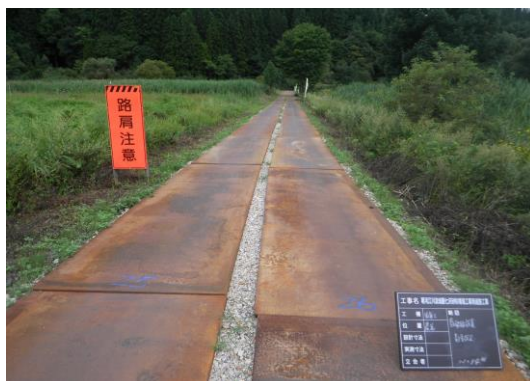
県道から現場入口までL=300mが農道になっており、大型車輛を走行させると道路が破損する恐れがありました。道路管理者の改良区と打合せをおこない、工事期間中敷鉄板を敷設し養生しました。また、路肩の草が伸びてきたため道路幅が狭くなってきたことから、町内会長さんに話をし全線の草刈りを工事でおこないました。

農道敷鉄板設置

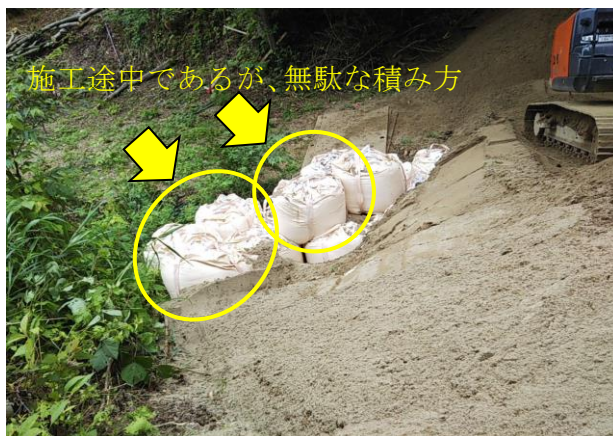
『そんなに必要ないんだけどなー、作り過ぎなんじゃない?』とその時は思いました。現道から施工箇所までの資材運搬路盛土材が砂質土であり、既設コルゲートフリュームを跨ぐ区間で一番長い法長が5m弱あった為、法面が崩れやすいということで両側に設置する大型土のうを製作したのでした。私は『10袋くらい作れば十分かな?』とっていたのですが、実際は20袋製作したのでした。『そんなに作っても無駄なんじゃない?それより他の作業を進めてくれないかなあ』とその時は思っており、実際に積んだ姿

大型土のう設置状況

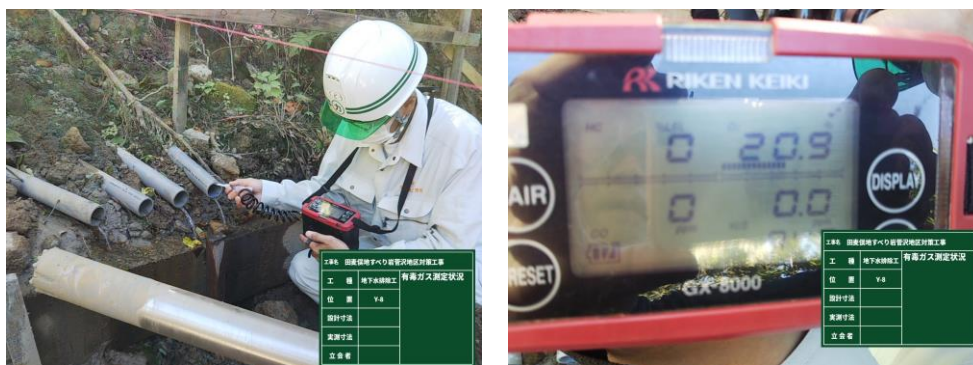
今回の工事で施工計画時に安全管理の一環として『午前午後の作業前に削孔口の酸素濃度及び有毒ガスの測定を行う』と記載しました。私は単純に発注者の評価をいただきたいと考えただけだったのですが、社内検査、施工計画検討会時に『いいことだとは思うけど、酸素濃度は関係ないんじゃない』との指摘を受けました。確かに集水井内の集排水ボーリングではない為、『必要ないな』と納得し、修正しました。その後、横ボーリングの施工となってからは、毎日午前午後、測定機器にて管理を行いました。当然とっていいほど、問題は特にありませんでした。

酸素濃度及び有毒ガス測定状況

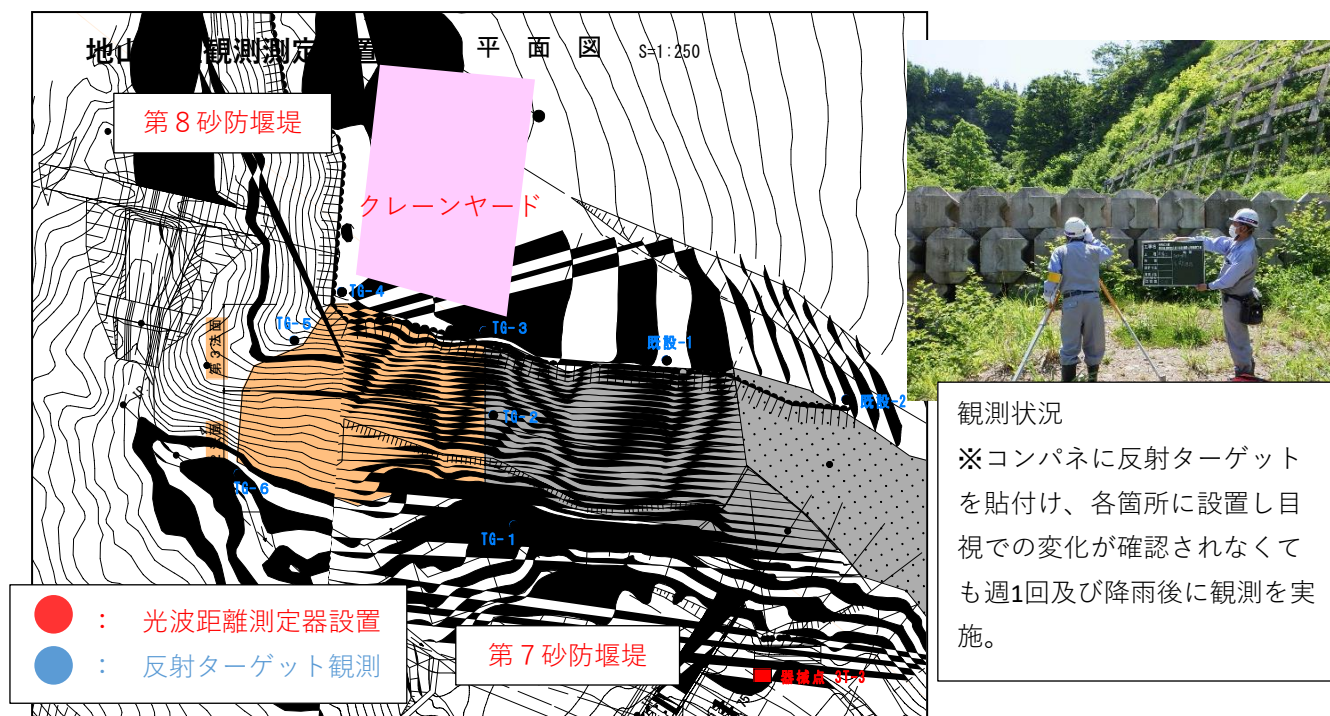
今回の施工箇所である岩菅砂防堰堤周辺は法面崩落個所以外にも湧水があり、地山の崩落の危険性があったため、施工箇所周辺及び既設法枠部にも反射ターゲットを設置し、光波測量機を定点に据え、反射ターゲットを観測し、地山の変位・変動の観測を実施し、法面の安定確認後、作業に従事させた。

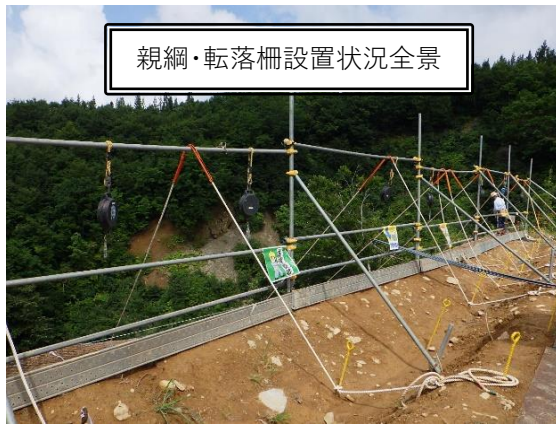
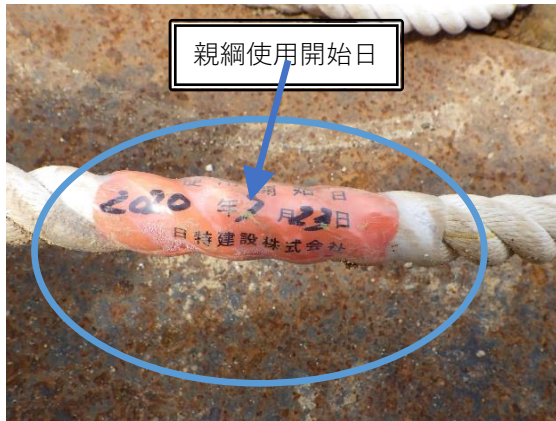
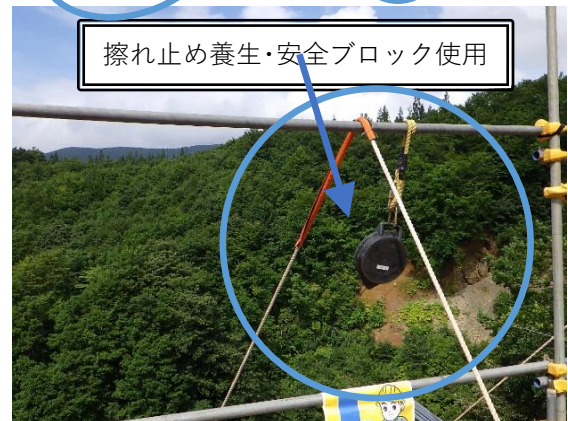
② 法面法肩作業時における転落墜落災害防止

法面工において、フルハーネスにて作業するが、施工箇所法面上部に親綱を固定するアンカー(立木等)が存在しない為、親綱の固定方法、および親綱の擦れ対策、非常時の転落防止対策が必要でした。

○親綱固定対策→法肩地山部にアンカー(丸フック付アンカーピンD19×1000)を左右に2本打込む。

○親綱擦れ対策→法肩部に単管パイプにて手摺り併用の擦止め柵の設置。親綱の保護材設置

○非常時の転落防止策→墜落制止器具(ライフライン)として安全ブロックからの2点取り

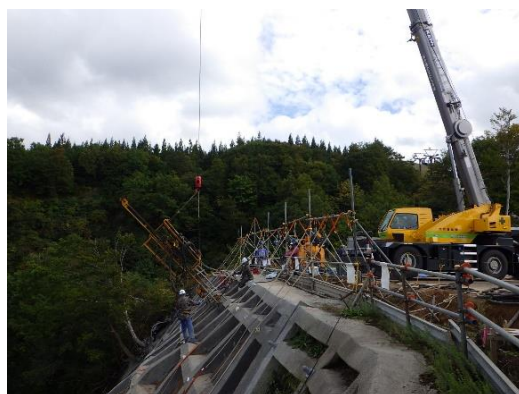
③ クレーンによる吊荷災害対策

○同時通話無線機を使用し、直接作業指示者、運転手から位置、高さ、距離を音声で互いに確認。

○荷作業時は音声・アラーム機能を搭載した玉掛警報器の取付け。(旋回方向時計回りの統一)

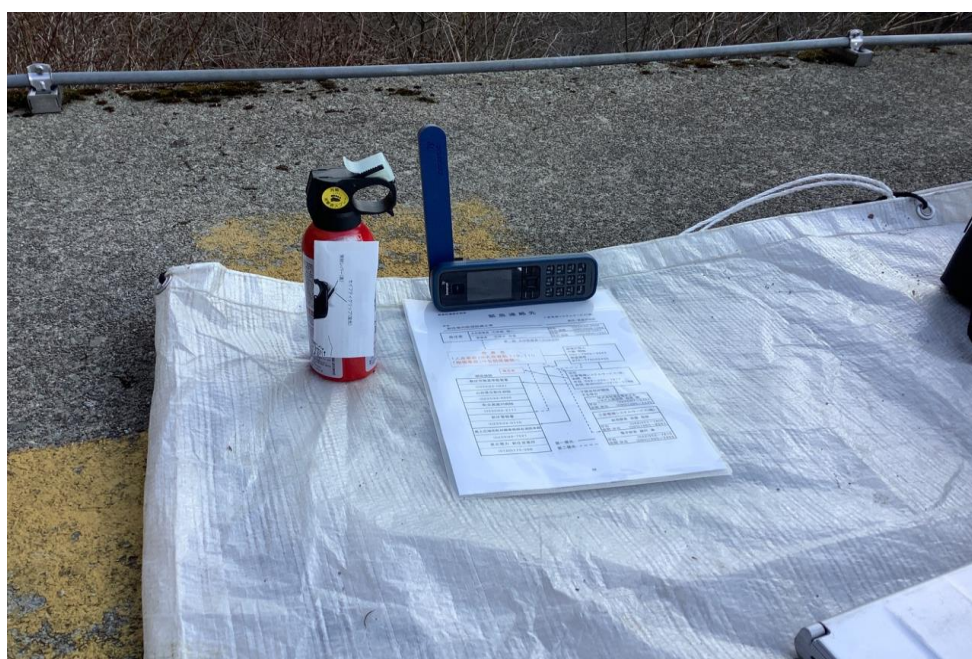
【衛星電話、熊スプレー現地使用状況】

今回のCCTV設備施工箇所のうち砂防系カメラについては携帯電話不通の山岳地帯であり、緊急時速やかに連絡がとれるよう衛星電話を準備し現場工事時は必ず現場に携帯することにしました。また緊急連絡先も電話の近くに置いておくことで緊急時に誰でも迷うことなく連絡をとることができます。幸い緊急で電話を使用する事態は発生しませんでした。カメラ設置後の映像確認など現場にしながら河川事務所と連絡をとれることで遠方からの確認も容易に行え効率的に作業を終えることができました。

また最近、熊の目撃情報が多発しており本工事場所である砂防堰堤は山岳地帯にある為、万が一熊と遭遇した場合に備え熊スプレーを準備しました。幸い熊と遭遇することもなく、作業員全員が安心して工事を終えることができました。
