第 26 回
現場技術者による
「安全施工技術」研究発表会

論文集

新庄河川事務所事故防止対策委員会
新庄河川事務所安全対策協議会

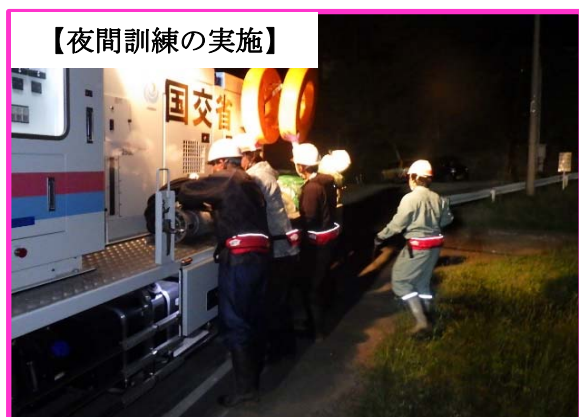
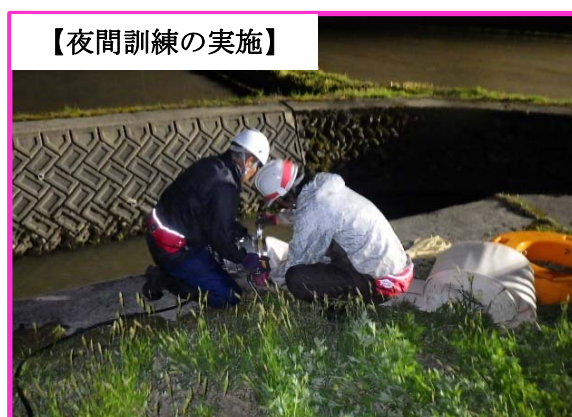
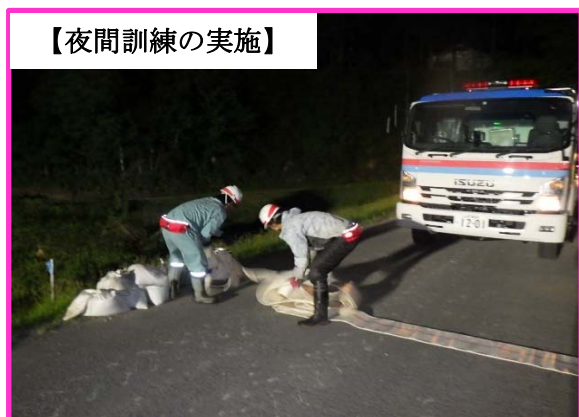
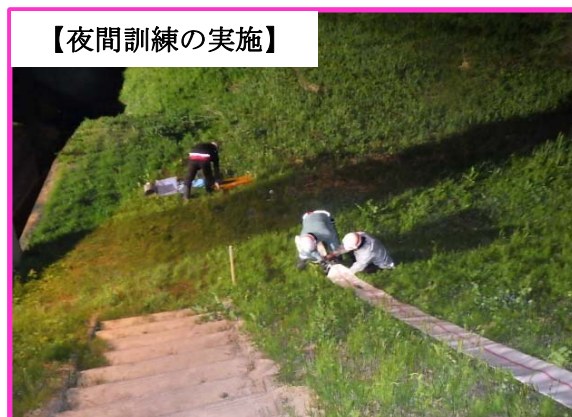
(1) 排水ポンプ車の操作訓練

どの場所でも排水ポンプ車の操作ができるよう排水ポンプ及びホースの連結作業、排水ポンプ車の操作方法の確認等を行いました。

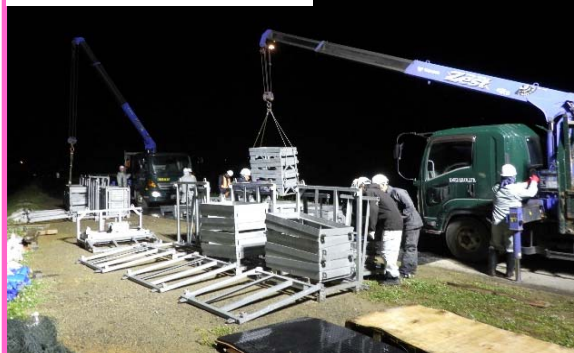
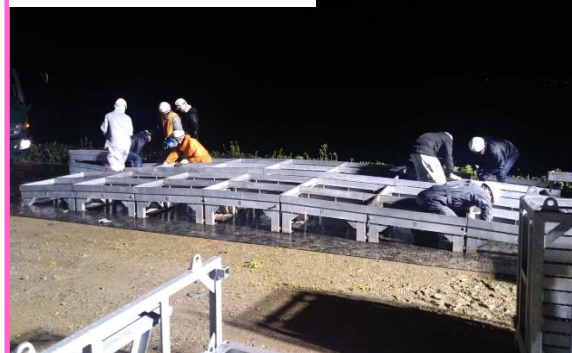
【夜間訓練の実施】

排水ホース架台の組立時間を短縮するため、ユニック車2台使用し、作業員を二班に分けます。班ごとに作業を行い、クレーン及び人力でパーツを組立てながら組立手順を確認しました。実際の内水排除作業時、排水ホース架台を手順どおり、遅滞なく安全に組立作業を行います。

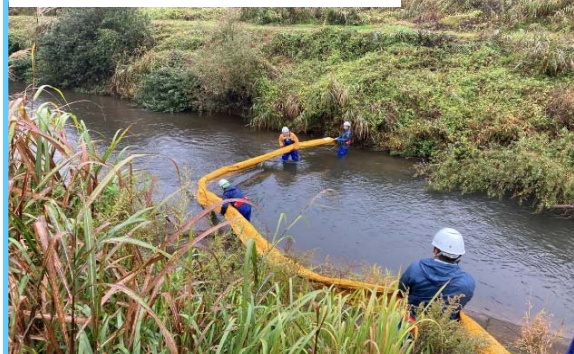
【オイルフェンスの設置】

新田川ではオイルフェンス，下沖上排水樋管では土のうの設置確認等を行いました。

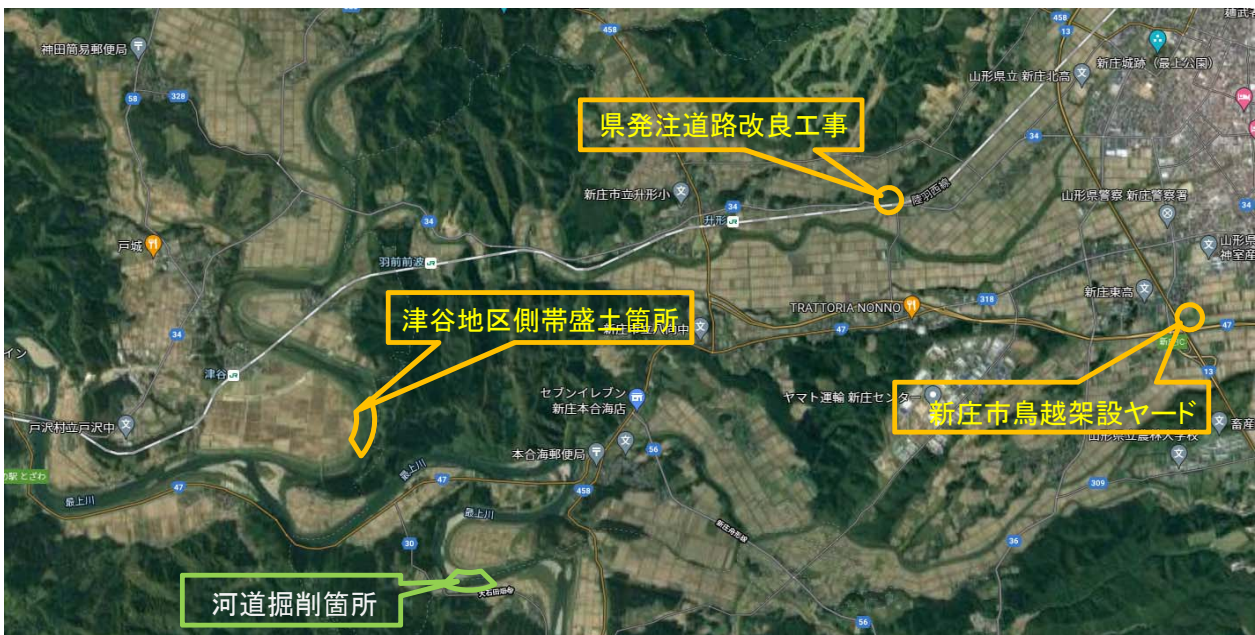
【土砂運搬箇所の一例】

又、掘削土砂の処理については、津谷堤防へ運搬しての側帯盛土を行う作業をメインとし、山形県発注の道路改良工事への運搬、新庄市鳥越地内仮設ヤードへの運搬など広範囲にわたって行うものでした。今回はそれらの工事における安全対策について取り組んだ事例を一部紹介致します。

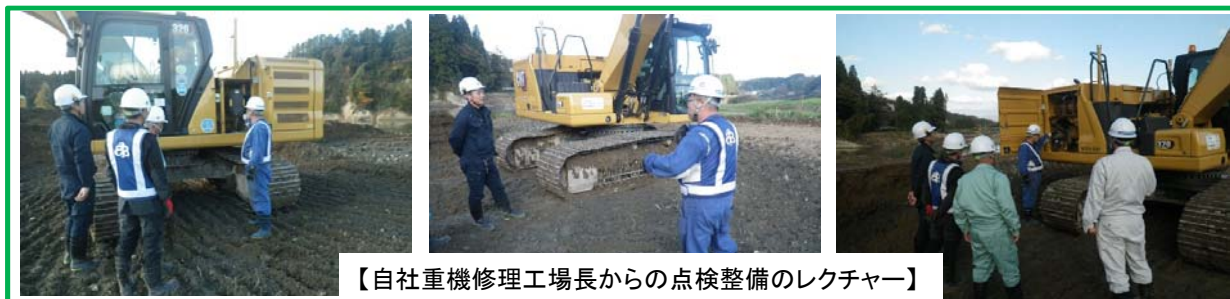
【自社重機修理工場長からの点検整備のレクチャー】

本工事の主体工事にあたる河道掘削では、掘削中の河川内での重機の不具合、オイルホースの破裂等による油類飛散流出が懸念されました。日々の点検を確実にを行う事はもちろん、自社重機修理工場の工場長を現場に講師として招き、重要点検箇所、応急処置、日常点検ポイントについてレクチャーを受け、休憩時には、機体の破損、部品の緩み等の確認をする事を心掛けるようになり、不備について早めの対応をする事が出来ました。

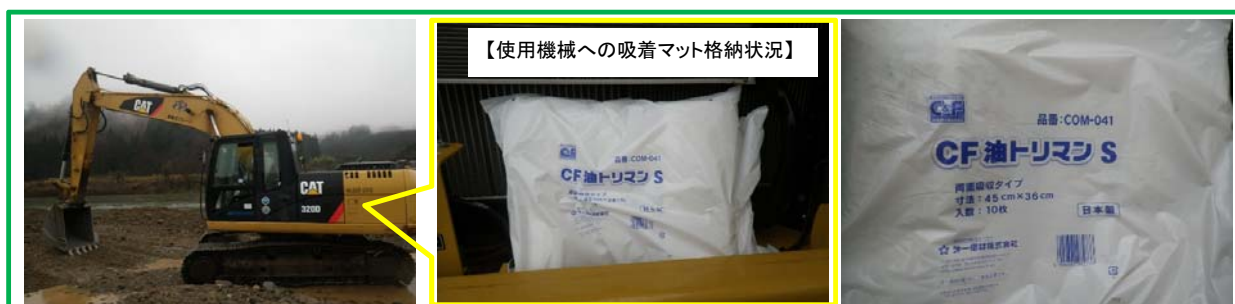
【使用機械への吸着マット格納状況】

油類の流出対策として、現場には緊急時油類除去セットの設置と共に、各重機に吸着マットを格納する事とし、緊急事態に備えました。

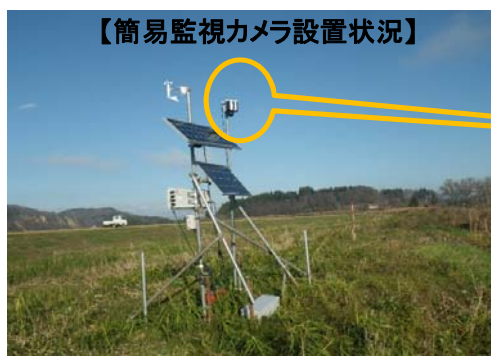
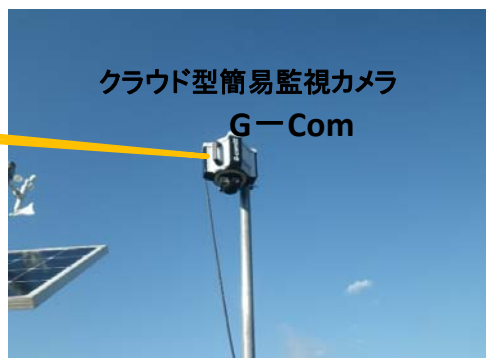
【簡易監視カメラ設置状況】

河道掘削箇所において、常に河川状態、水位の上昇を把握する必要性がありました。状況を常時確認出来るものとしてパソコン、スマートフォンと連動するシステムを備えた簡易監視カメラを掘削箇所最上流部に設置し、降雨時の河川水位の状態を休日や出勤前に確認する事で、常に状況を把握し、増水時の緊急時の連絡もスムーズにでき、現場到着時も前もって情報を得ることで、対応にも役立てる事が出来ました。

クラウド型簡易監視カメラ
G-Com

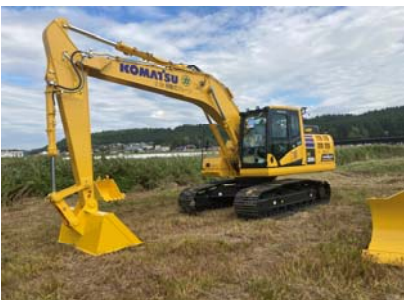
【 ICT0.8m³バックホウ】

掘削工、築堤盛土工の作業土工において、4台のカメラを用いて機械周囲の状況を確認できるバックホウを使用しました。機械周囲カメラシステムを搭載したこのバックホウは、人検知衝突軽減システムを装備することにより周囲に人を検知するとブザーを鳴らしオペレーターに注意を促します。作業員を伴う重機作業で分離措置が難しい近接作業において安全に作業を行うことが出来ました。

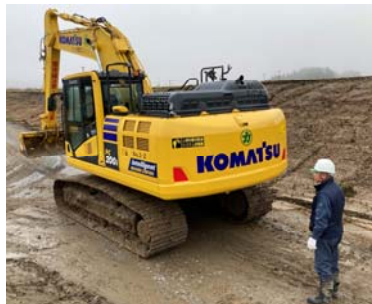
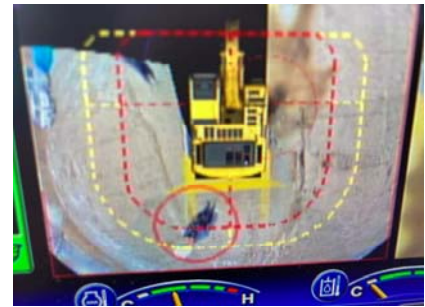
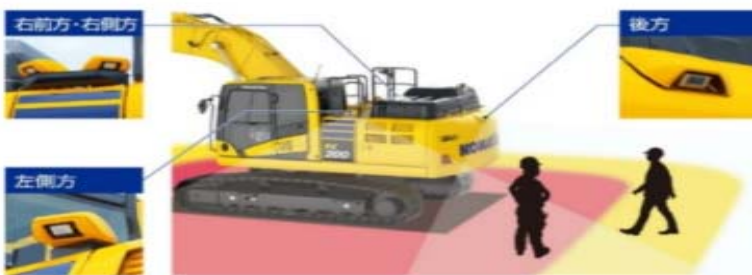
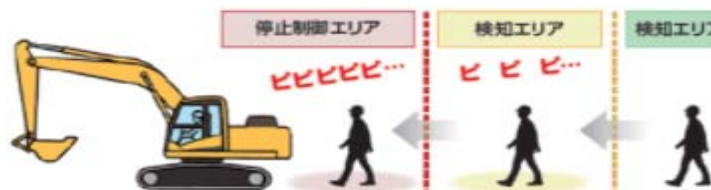
【人感センサーモニター】

❗ ブザーで注意を促すと同時に、走行・旋回レバーの操作で機体を停止します。

❗ 人を検知するとブザーが鳴動します。

▲モニタには人検知衝突軽減システムの稼働状態も表示。

ヘルメットとベストを着用した人、特に濃い青や緑の人は検知しやすくなります。

●人検知エリア (PC200の例)

【注意】 検知エリアの数値やカメラの台数は、機種によって異なります。

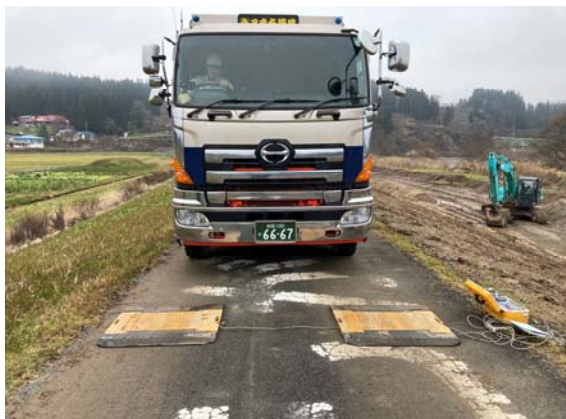
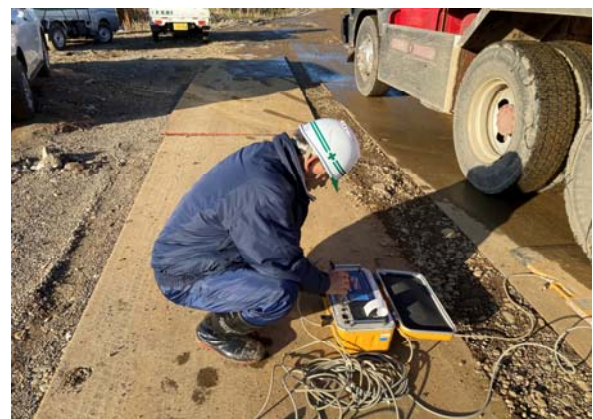
【 トラックスケール設置状況 】

本工事は、河道掘削と土砂運搬がメインとなるため、過積載の管理を確実にを行うため、簡易トラックスケールを現場に設置し積載量を測定し過積載防止に努めました。また 運行前のミーティング時に運搬経路図を基に危険個所の説明と確認、朝礼時のアルコールチェックを行い、土砂運搬の安全管理に努めました。

当現場は、河道掘削及び土砂運搬が主たる工事になり、掘削箇所から真柄堤防までの距離が4Kmと近く、1日当たり約120回(ダンプトラック6台×20回)ほど一般道及び堤防天端を走行することになる。運搬車両に土砂を積みすぎることによる道路舗装面の破損や荷こぼれによる一般車両への接触事故、道路を汚すなどの災害が考えられたため、適正な積載重量を把握しなければならないと考察しました。

以上の様に土砂運搬作業のある日はすべて計測を行ってから場外搬出を開始した結果、荷こぼれによる一般車両との接触事故や道路破損もなく、真柄堤防の天端舗装の亀裂も最小限に抑えることが出来た。

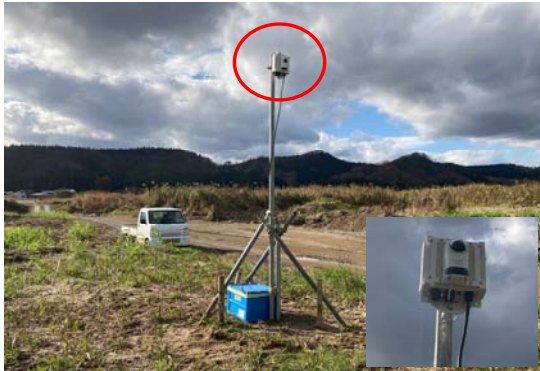
【クラウド型情報カメラの設置状況】

本工事の作の巻地区に於いて、工事の安全対策としてクラウド型情報カメラを設置し、施工状況や降雨時の水位状況及び警戒体制中や休日の大雨時などの現場状況をリアルタイムで、パソコン、スマートフォンで確認することが出来ました。

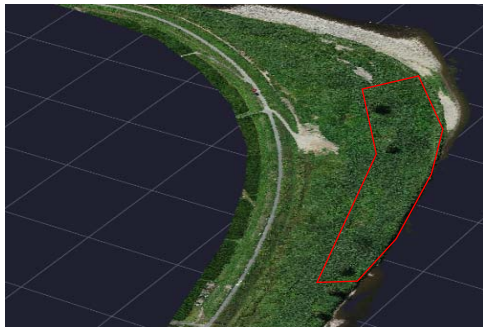
清水工区除草範囲

除草面積は清水工区、白須賀工区を合わせると約40,000m²以上の除草作業が必要となり、草の高さも3mと高く、人力施工の場合、ハチ・ヘビ等の危険性と刈り草により、段差の視認が行えず転倒事故等の可能性が上昇することが懸念されたためバックホウ搭載型の草刈り機(草集力)を使用し作業を行う事とした。

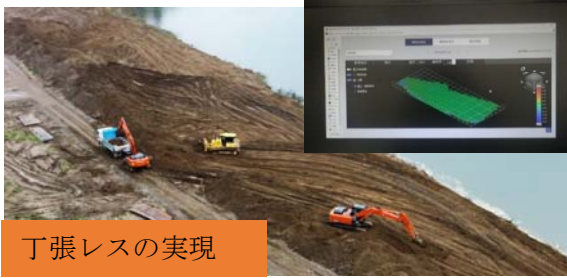
丁張レスの実現

生産性向上としては、掘削、盛土の両施工場所に3DMCバックホウや3DMCブルドーザーを配置丁張レスを実現する事により、そもそもの人と「重機の接触の可能性」を根絶。

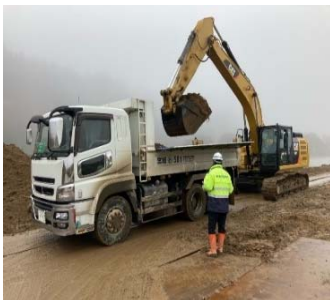
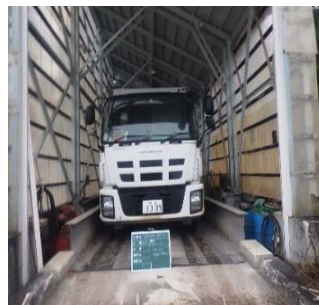
積込回数の確認

確認方法として、積込み用バックホウのバケット容量(山積み)から掘削土の比重を考慮し積込み数を算出し積込みを行う、積込完了後に現地での積載重量確認を自重計で行い、積載重量を超過していない事を確認後、清水地内にある協力会社へ移動し、トラックスケールでの車両総重量を超過していないかの確認を行った。

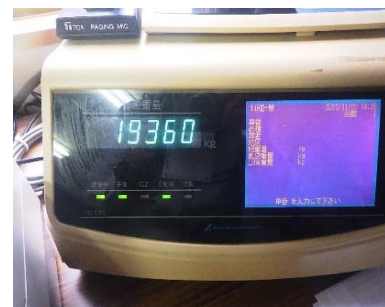
重量チェック状況

施工中の過積載防止対策として、降雨等による掘削土の比重の変化、掘削箇所による土質の変化等による掘削土の重量変化に対応を行っていくために、朝1回目の積込みを完了したダンプトラックから自重計での重量チェック等の対策を行っています。

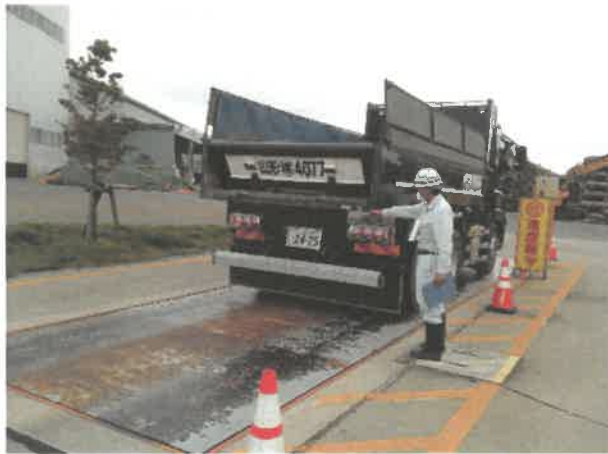
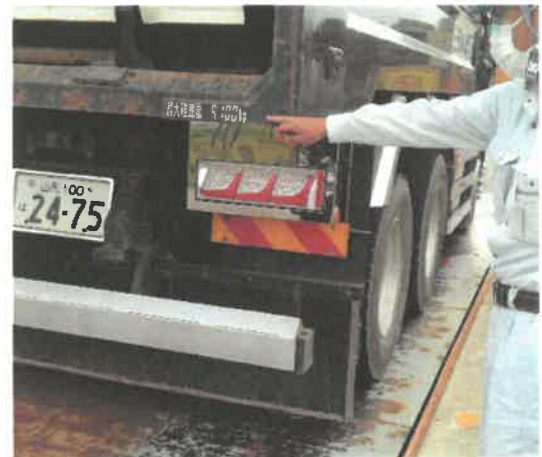
(空車時の計量状況)

まず最初にダンプトラックには燃料や工具、タイヤチェーンなどを積んでいるため空車状態時の実車両重量を計測し、車検証に記載の車両重量との差を割り出し、実際に何キログラムまで積載可能かを積込オペレーターや運転手への周知を行った。

(車検記載重量-実車体重量) 430Kg重い

$9100\text{Kg} - 430\text{Kg} = 8670\text{Kg}$ となった。

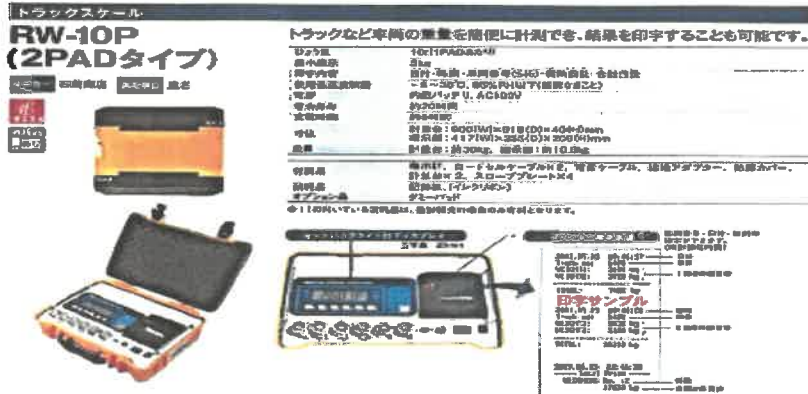
【電子天秤-その他仕切り】
トラックスケール

次に考えたのはトラックスケールを用いての計量でした。工事用道路として敷鉄板を敷設していたので平坦な箇所があり、軽トラックでも運搬可能で設置作業が容易にできるものを選択しました。

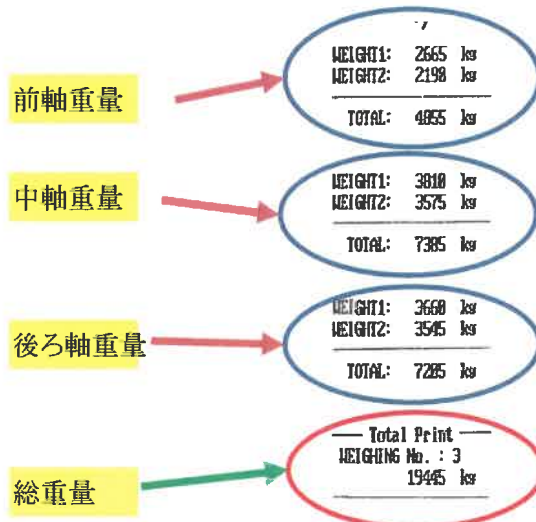
実際の計量状況【前軸】

①前軸を計量版に乗せ一時停止し計測

②中軸を計量版に乗せ一時停止し計測

③後ろ軸を計量版に乗せ一時停止し計測

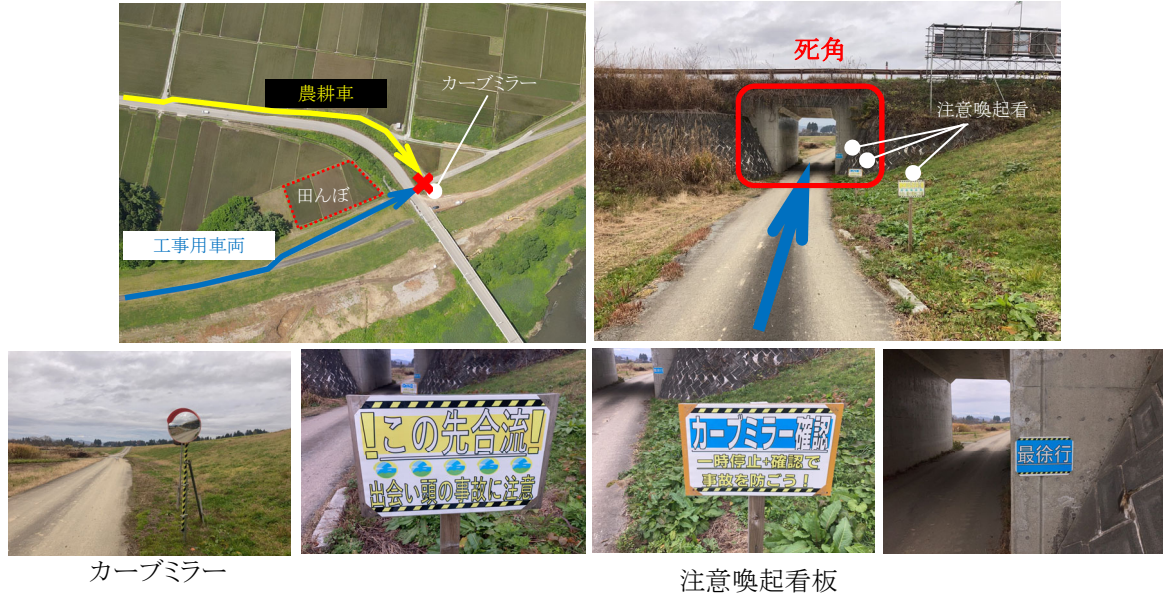
一般車(農耕車)との事故防止対策

また、堤防下に田んぼも有り農耕車も通行するため、出会い頭の接触事故防止として死角になる場所へカーブミラーと注意喚起の看板も設置し、接触事故を回避しました。

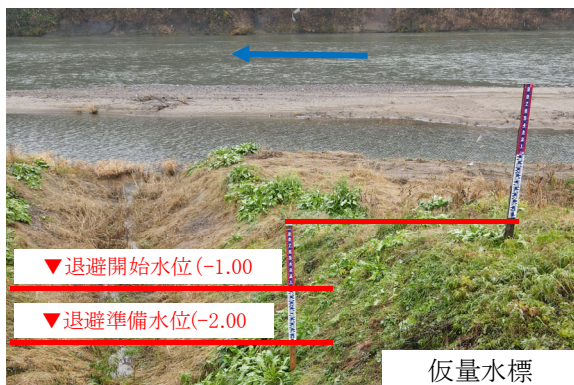
気象観測装置・WEBカメラ

また、現場に気象観測装置とWEBカメラを設置し、計測統合クラウドサービス(K-Cloud)を活用してパソコンのモニターで仮量水標を確認できる様にし、現場にも退避基準の看板とモニターを設置し、作業員にも分かるようにし増水時での対応を周知しました。

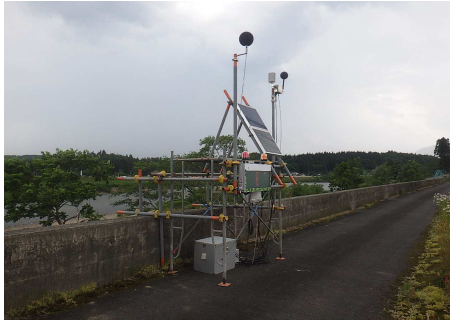
振動・騒音計

本工事では、バックホウでの作業土工、クローラクレーンでの鋼矢板の圧入が主となるため施工時に発生する振動と騒音が懸念されました。対策として、使用する重機を低騒音型機械を選定するとともに振動・騒音計を設置しました。また、振動・騒音の基準値を定め、基準値を超えた場合は回転灯が点灯し注意喚起を促し現場従事者の意識向上を図りました。

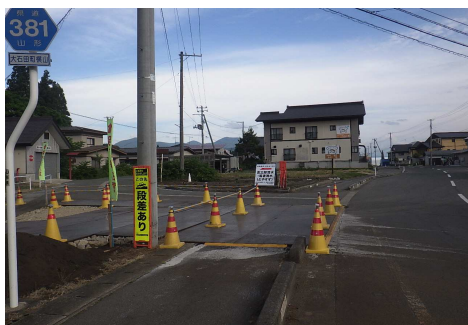
段差あり看板

現場出入口は県道に面しており、通勤・通学時間になると学生が頻繁に通るところにあります。また、近くには飲食店があり昼時になると客の往来があります。このことから、段差によるつまづき、転倒災害防止対策として段差解消ゴムスロープを設置し、鉄板の前後には「段差あり」看板を配置することで第三者への注意喚起を行いました。

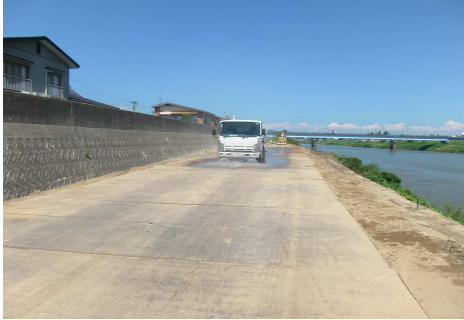
散水状況

川風による砂埃の吹き上がりを防止するため、適宜散水車による散水を行いました。また、人力により敷鉄板上を清掃し、きれいな状態を保つことで粉塵対策としました。結果、苦情もなく施工することができました。

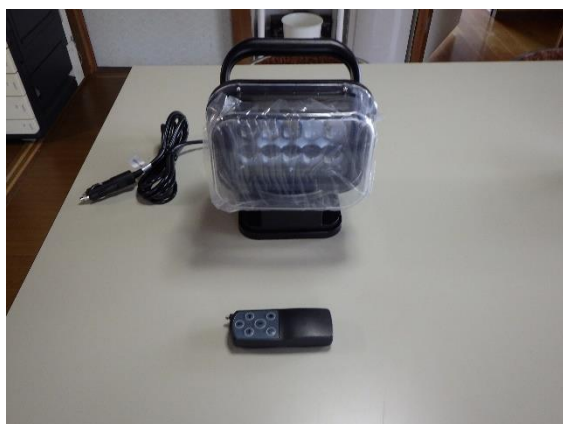
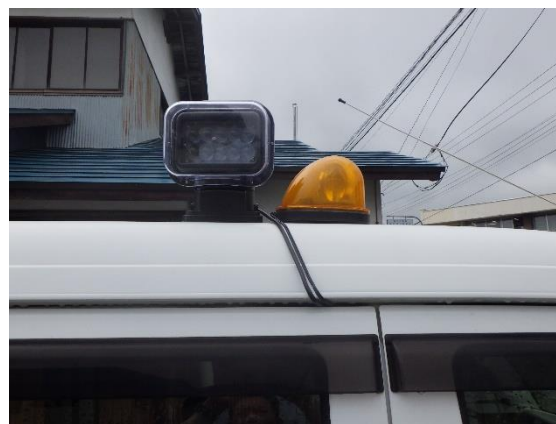
【リモコン上下左右回転式車載型 LED サーチライト】

出水時等の夜間のパトロールに於いて、車のヘッドライトだけでは視認性が悪い場合があるので、車載型の LED サーチライトを取り付け路肩等を照らし視認性を上げ事故防止に努めました。

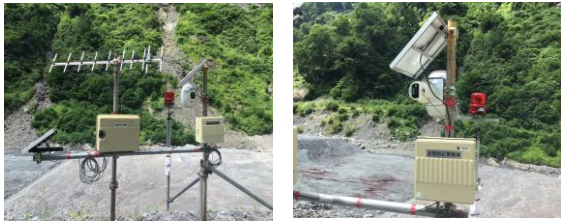
無線式の土石流センサー

現場での安全対策として検討の結果、土石流対策として濁沢第四砂防堰堤に、今回無線式の土石流センサーを設置することにしました。これによりワイヤー式と比べ動物・自然環境に影響を受けず誤報等もありませんでした。

避難箇所は、高台にもうけ避難訓練も行い土石流到達時間の(125秒)以内に避難できるか、避難訓練を行いサイレンからの退避時間(35秒)を確認しました。

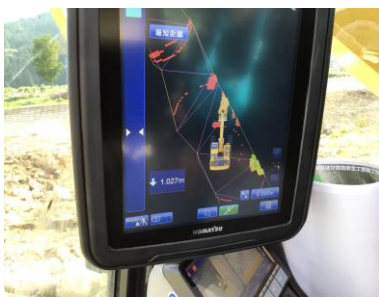
施工前モニター状況

当現場はICT建設機械による掘削を行う為、UAVによる起工測量、3次元設計データ作成、3次元マシンコントロール(バックホウ)、施工履歴データを用いた出来形管理を行いました。ICT施工技術の活用のおかげで、測量・丁張設置、日々のトンボ杭設置、出来形確認といろいろ大変な作業の省略を行うことが出来ました。

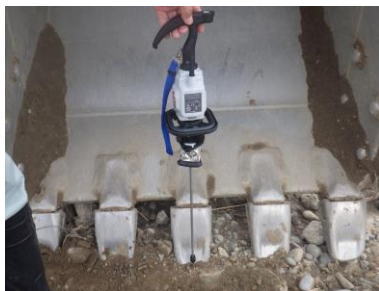
TSでの確認

ただし、日々の既知点での位置確認、TSによる刃先座標の確認を行うことより、安全で正確な出来形で施工完了することが出来ました。

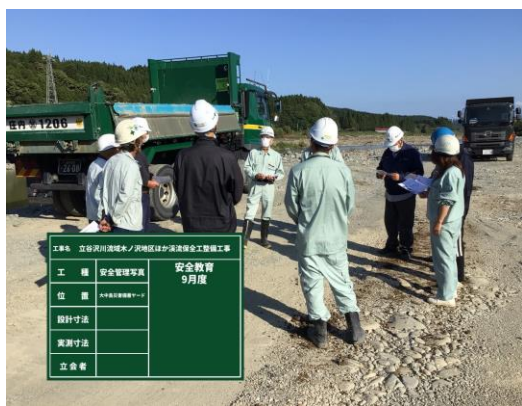
運転手への運航ルート危険箇所マップ説明

本工事では、道路管理者からの土砂運航ルートに帰路は右折禁止などの制約と、戸沢村教育委員会との打合せによる、小・中学校の通学路があり午前8：30分前現場への搬入禁止などが有り、担当及びDT運転手に危険箇所について全員に、把握してもらうためにマップを作成しました。

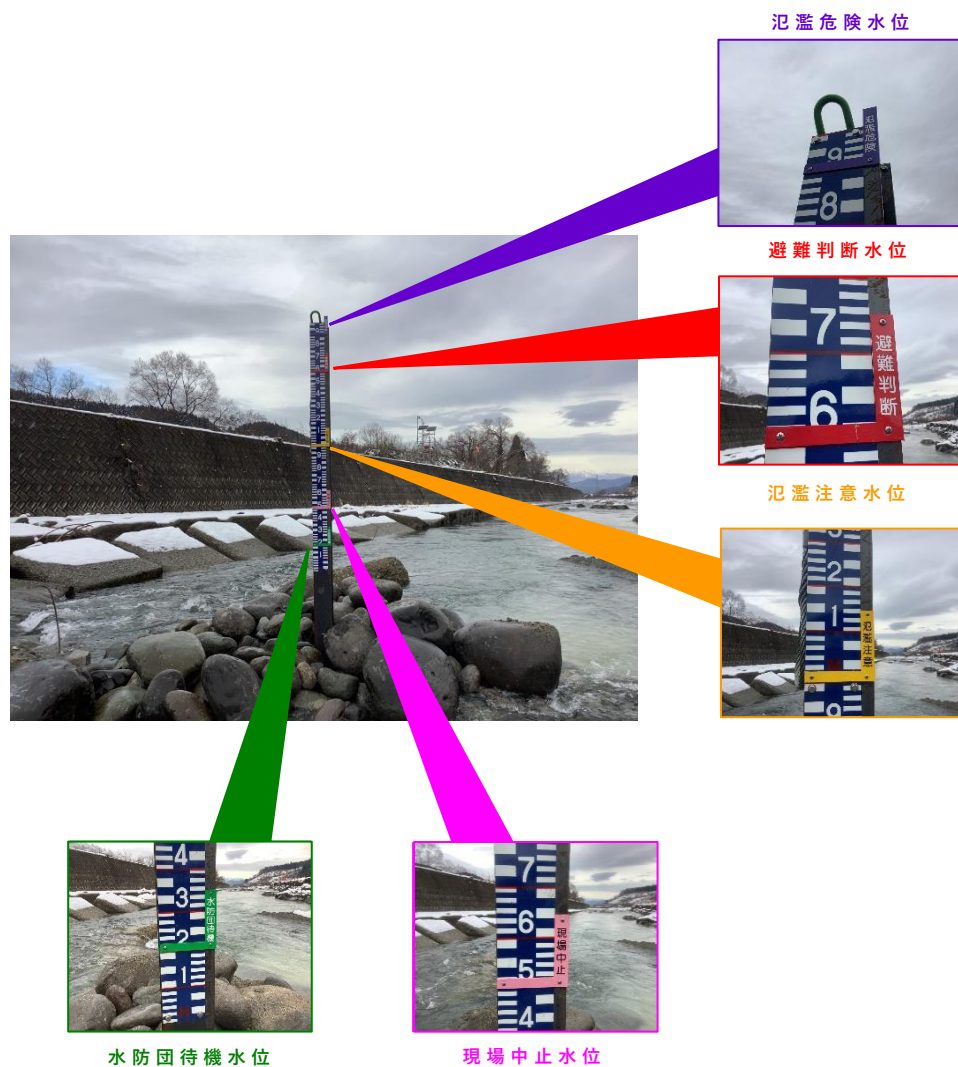
当現場では、作業中止基準は定めているものの、多少の増水では、作業出来る地山となっており、作業中止基準での水位でも気づかない恐れがあるので、水位標を設置する事にした。

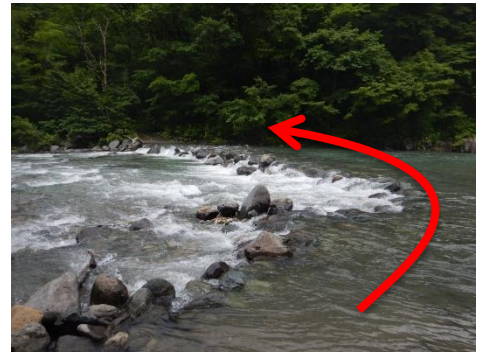
今回追加された赤沢第1砂防堰堤、濁沢第3砂防堰堤、本沢第3砂防堰堤は徒歩でのみ到達可能な箇所であり、移動距離も長く途中で渡河する必要がある箇所、また、地震後のヤケノ沢地区地すべり・池の台地すべり崩壊地を越えるのは危険が伴うと考えられる。

そこで UAV を活用し、移動時間の削減や移動中の事故を防げるよう、また河道の状況や崩落状況を確認しつつ対象施設の点検を行えるよう、自動航行で撮影する計画を行った。自動航行で飛行させるためには事前にプログラムを組む必要があり、その計画から作成までには時間を要するが、メリットとして点検及び移動中の事故防止、点検時間・移動時間の短縮、飛ばす人の技量によらずに過年度との比較が容易に出来る写真を撮影することが可能などの点がある。

実際に撮影した写真は目視点検と比べても堰堤の破損状況や周囲の状況を確認するには十分な精度は得られた。また、撮影した写真は解像度が 4096×2160 であり拡大しても使用できる。

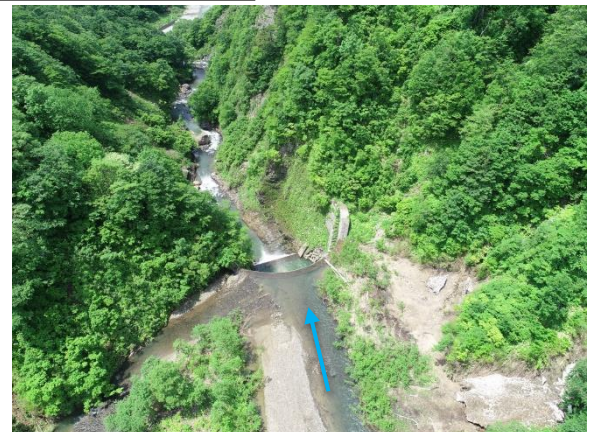
赤沢第1砂防堰堤の上流側からの状況

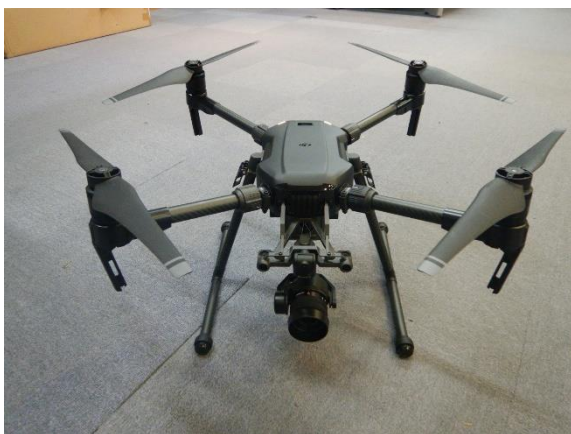
UAV の使用に際しては、点検箇所が山地部で局所的に雨が降っている可能性を考慮する必要があった。また、各堰堤ともに離陸位置から距離があり、操縦者と機体が大きく離れることになるため、電波の感受性が強い機体、さらにはなるべく目視外飛行にならないよう視認しやすい大きさの機体を選ぶ必要があった。

以上を勘案し、雨天でも飛行でき、電波の感受性が高く機体大きい DJI 社の MATRICE200 を使用する事にした。

DJI 社 MATRICE200

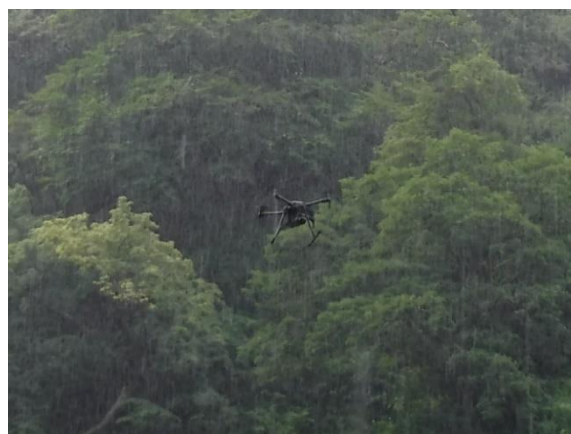
雨天時の飛行状況

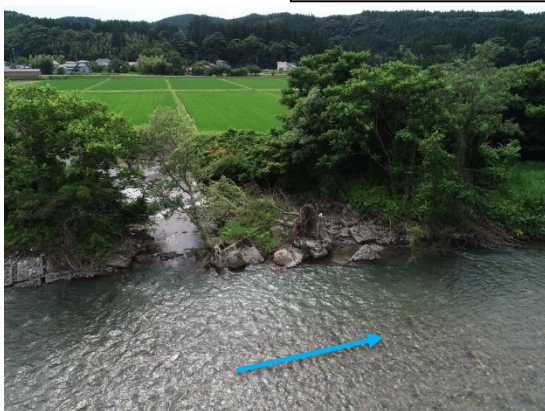
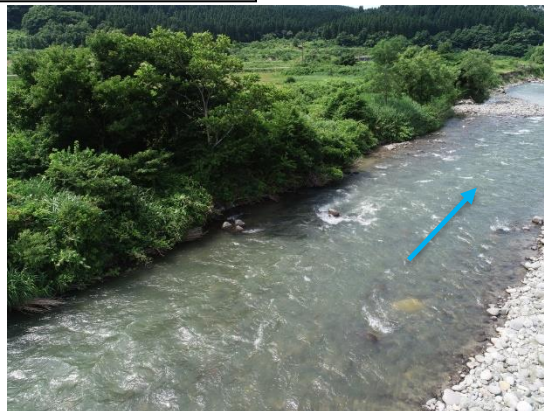
水位の影響により UAV で撮影した箇所

立谷沢流路工を徒歩で点検を行っているが、場所によっては水位が高い、河川の流が変わったことにより水の勢いが強い等の理由にて立ち入り出来なくなった箇所がある。そのような箇所は「立ち入れないため点検不可」ではなく UAV を利用し調査・撮影を行った。無理に渡河したりせず、護岸のような足場が高く降りることが難しいような箇所でもモニター越しで調査を行った。

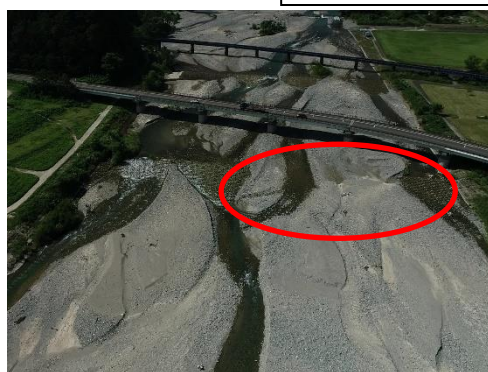
前年度

自動航行という事で、予め決めたルートを飛ぶので、過年度との比較を行うことに適している。過年度と比較し変化があった際は動画より写真で抜き出しを行った。

前年度との比較（堆砂状況）

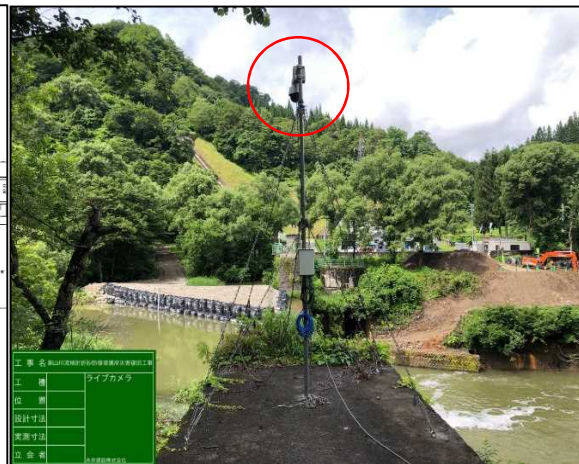
【設置状況】

上記点を考慮し、今回は肘折砂防堰堤右岸袖部に設置することとしました。

仮設電柱を設置すると景観を損ねる等の理由により電力の供給源としてソーラーパネルを設置したが、設置箇所の地形により日照時間不足となりカメラが動作しないことがあった。対策としてポータブル発電機を使用しバッテリーに充電する必要がある。

制御盤等がユニットボックスに入っており、夏期の気温上昇時熱暴走を起こしカメラが動作しないことがあった。対策として直射日光が当たらない場所に移設したが、ユニットボックスの換気や日除けの設置で対策は可能である。

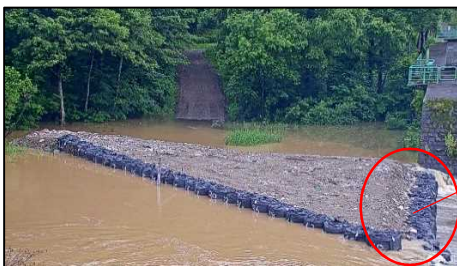
・出水時の現場点検の際、水際等危険箇所の点検をライブカメラの映像を利用し実施できる為、点検者の安全を確保できる。

7月11日
出水時→

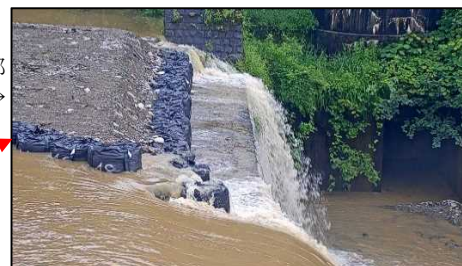
囲枠部
拡大→

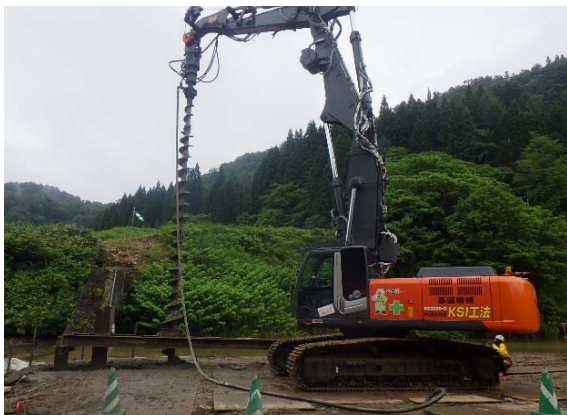
支持杭打ち込み状況

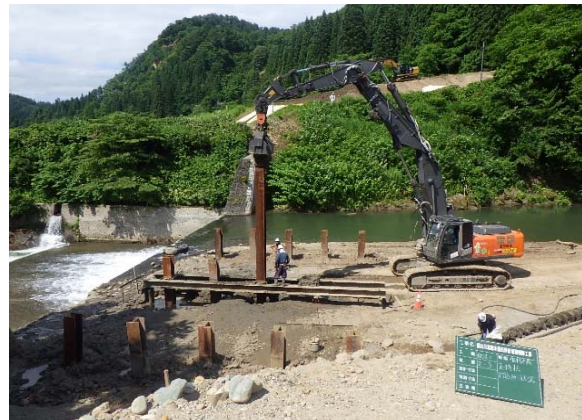
仮設仮栈橋（作業鋼台）完了

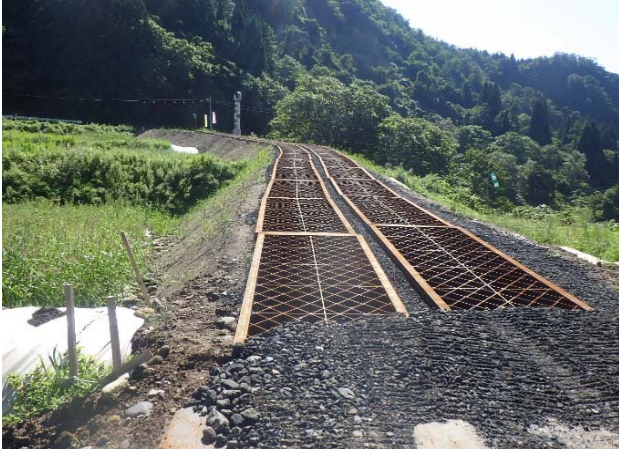
滑り止めメッシュ敷鉄板設置状況

・木遠田砂防堰堤右岸側工事用道路（滑り止めメッシュ敷鉄板による養生）
仮設道路の縦断勾配が14%と急な為、ダンプトラックでの盛土の際も、途中からクローラーキャリアを使用しての施工を行いました。盛土完了時に通路に滑り止めメッシュ敷鉄板による養生を行い安全対策としました。

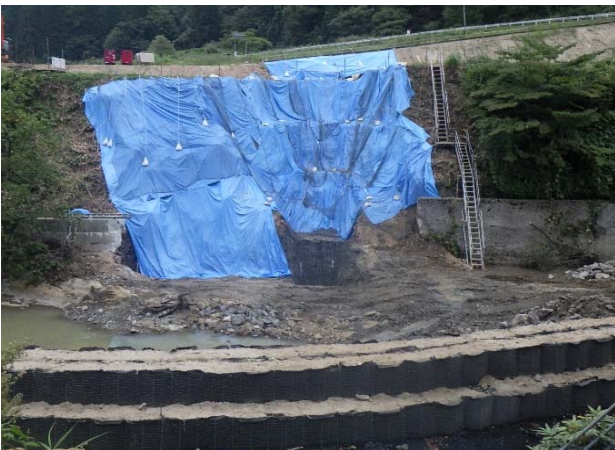
・垂直壁工掘削法面の保護（仮設モルタル吹付）
垂直壁の掘削高さが、約10mほど有る為、掘削時は仕上げ法面より、シート及びネットによる、法面保護を行い、落石防止としていました。しかし、長期間の間オープンな状態となる為、大雨や突風を考えると危険と判断し、監督職員と検討しモルタル吹付による法面保護を行いました。その結果、最後まで法面の崩落、落石等無く安全作業をすることができました。

仮設モルタル法面保護状況

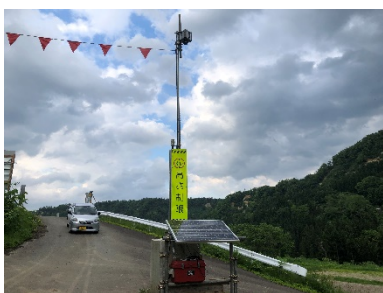
- ② 現場事務所内外及び現場に監視カメラを設置し、常に見られているという意識付けを行い、スマホとの連動により就業時間外であっても悪天候時の現場状況判断や防犯等に活用しました。

(ソーラータイプ の現場監視カメラ)

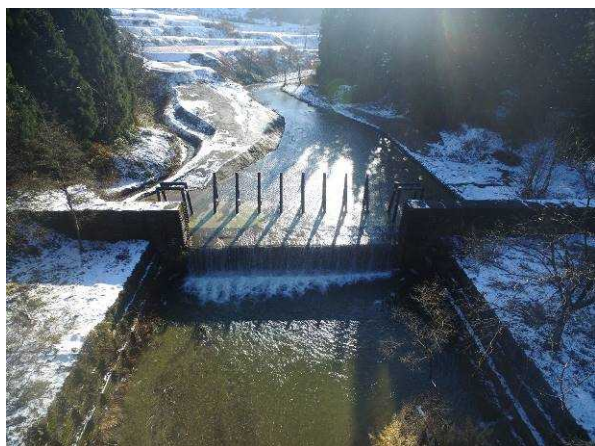
(男滝第1砂防堰堤)

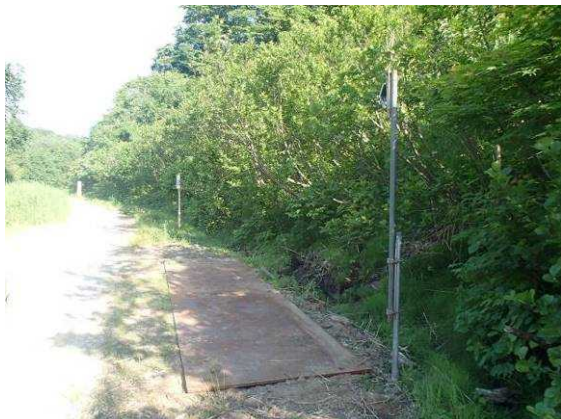
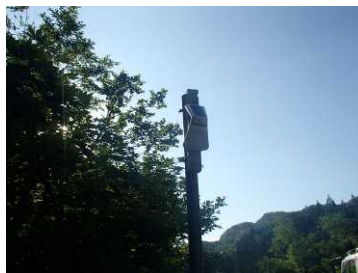
(敷鉄板の盗難防止)

男滝第1砂防堰堤の施工場所は、滝の沢集落より松橋滝の沢線 7.86 km の路線の滝の沢集落入口より 1.4 km 地点であり、大型車両が交差できる待避所を 5 箇所設置しました。その道中に路肩保護として、大型車両が安全に通行するために敷鉄板を 3 か所に設置しました。又、林道のため、人通りが少ない事から盗難防止にカメラを設置し、鉄板同士を溶接により連結することにより、盗難防止に努めました。

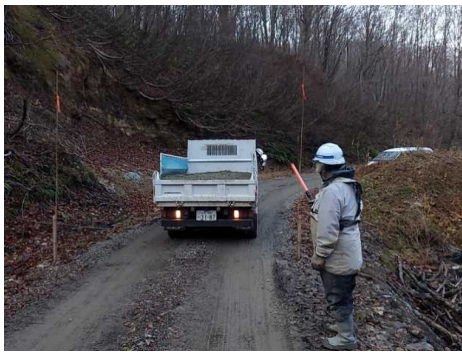
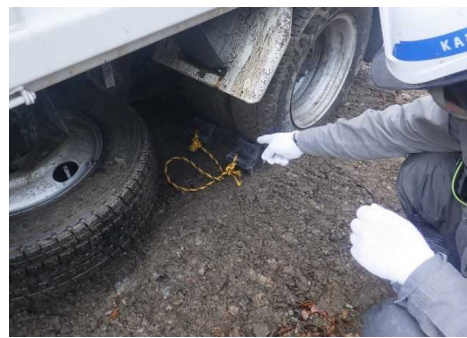
トラック後進時誘導

輪止めの徹底

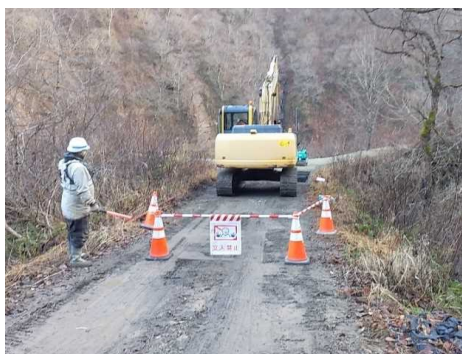
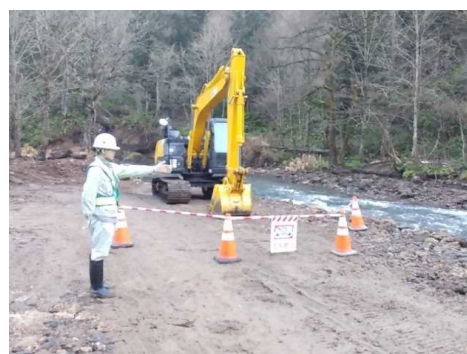
作業半径内にコーンを設置し作業員の立入を禁止しました。

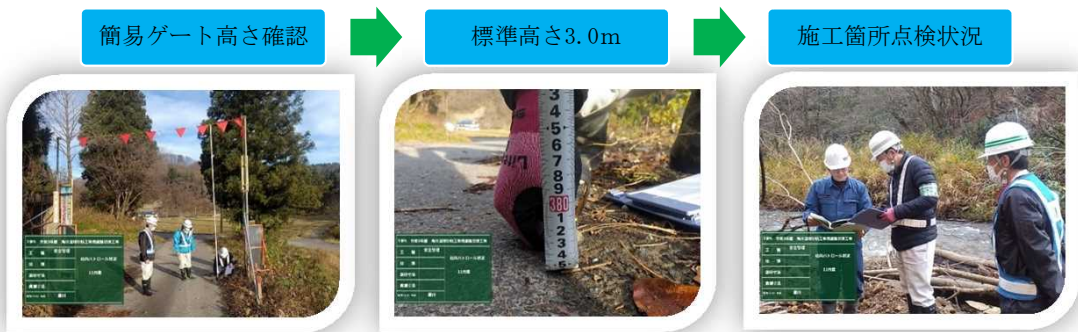
社内検査員による簡易ゲート設置高の検測を行い、適正に設置されたかの確認を行いました。

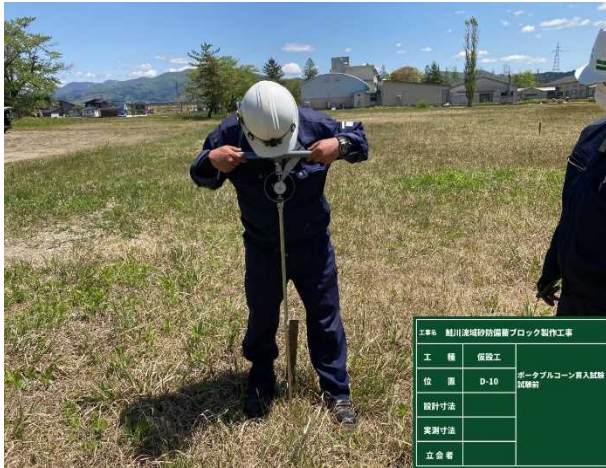
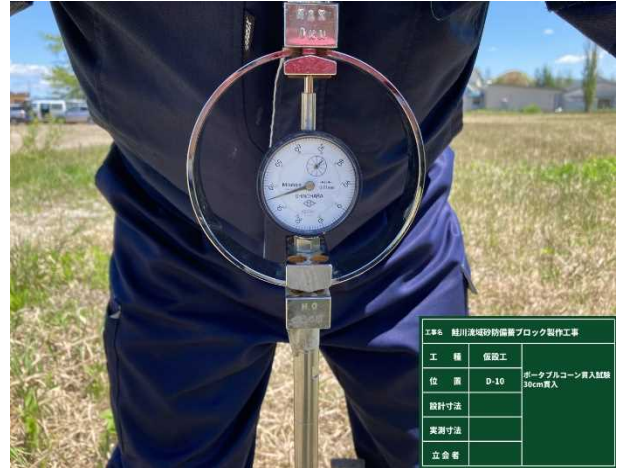
施工ヤード内ポータブルコンーン貫入試験

本工事は、同一施工ヤード内にてブロック製作から仮置きまでを行う工事でした。まずは施工ヤード用地の状態をポータブルコーン貫入試験を行い確認したところ、生コン車などの走行が可能なトラフィカビリティを確保する事ができない軟弱な地盤であることが判明しました。協議のうえ、仮設工としてブロック仮置きヤードを除く施工ヤード全面に敷鉄板を敷設し、車両等の通行や、クレーン作業など、施工が安全に出来るように整備しました。また、施工ヤード内を作業通路、ブロック製作ヤード、クレーン作業ヤード、ブロック仮置きヤードと、作業スペース毎に区分化しました。更にブロック製作と仮置き作業ヤードも6つの作業ロットに区分化を行い、それぞれを表示板にて明確にしました。(下図及び写真 参照)

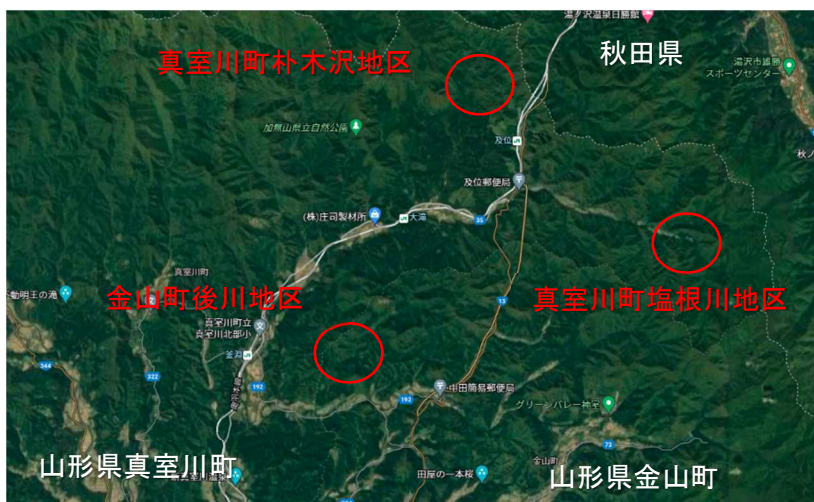
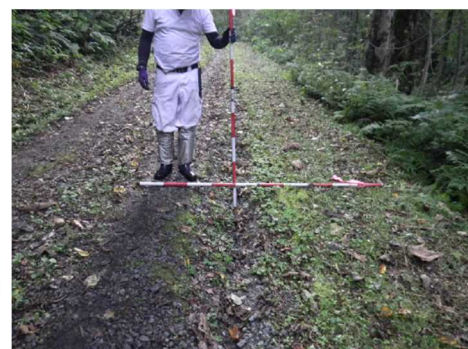
各地区の林道は、降雨による洗堀により車の走行に支障がある。

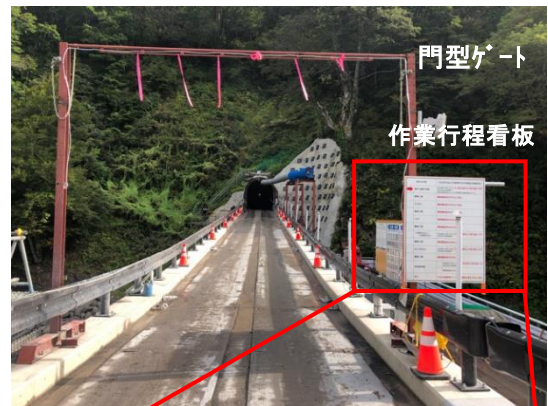
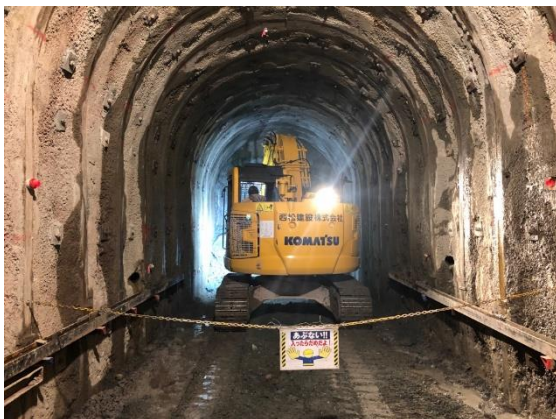
切羽への立入禁止措置（機械掘削時）

また、機械による掘削中に切羽への進入を禁止するため、立入禁止明示を行っている。

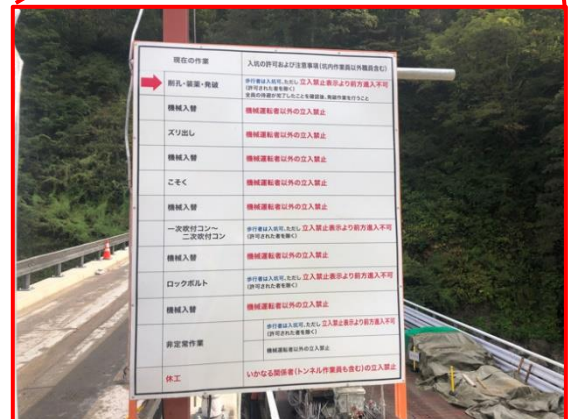
門型ゲート、作業行程看板設置

トンネル施工には様々な重機・車両を使用するが、当該トンネルは断面が小さいため、重機による坑口部での接触が考えられ、また、トンネル進捗に伴い、坑内で作業をおこなっていることに気付かず、不意に入坑して接触することを防止するため、入口に高さ制限を設けた門型ゲートを設置するとともに、作業行程看板（作業行程による入坑の規制）を設置している。

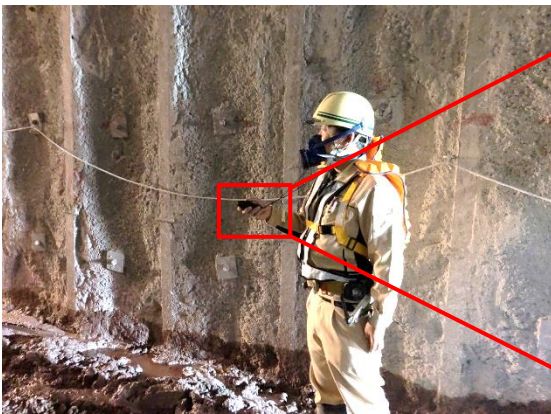
電子ホイッスル（120 dB まで可）使用

トンネル坑内は狭隘かつ重機等が稼働していると騒音もある。また、坑内において防じんマスク・耳栓等の保護具を着装して作業しており、発声をオペレータに伝達することが困難であるため、電子ホイッスル（120 dB）・レーザーポインター（緑）を使用して、音と光でオペレータに伝達し、挟まれ巻込まれ・接触災害の防止に努めている。

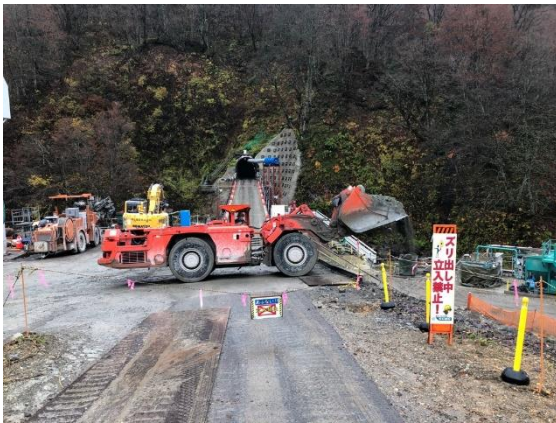
ズリ出し (LHD 使用) 時の立入禁止処置

坑外での接触・巻き込まれ災害が最も生じる頻度・可能性が高いのは、ズリ出し時および重機・工事車両の発進時であるため、ズリ出し時は立入禁止明示を行い、重機・工事車両の発進時には前進2回、後進3回のクラクションによる合図をするよう指導している。

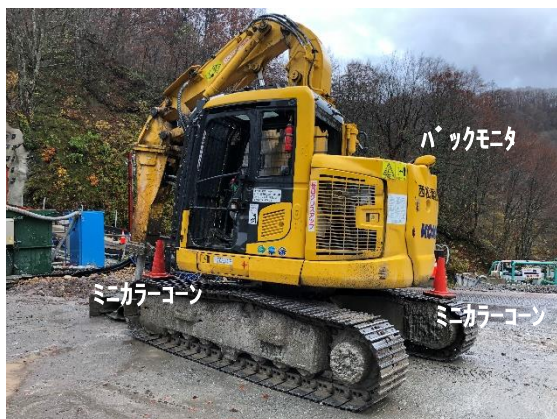
キャタピラ対角にミニカラーコーン設置
(周囲確認してからの始動)

重機の近くにいた作業員が巻き込まれる災害の可能性は非常に高い。とりわけ発進時および死角にいるケースで起こることが多いため、キャタピラ型の重機であれば対角にミニカラーコーンを設置し、稼働する前に周囲の安全確認ができる。原則重機の作業半径内は立入禁止であるが、使用重機にはバックモニタを設置し、重機による巻込まれ災害防止を図っている。

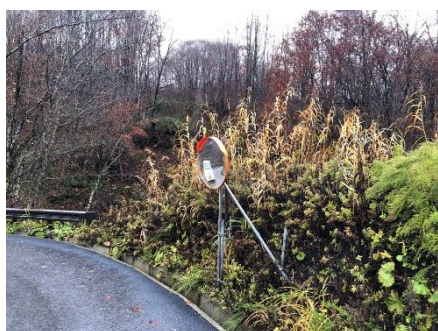
急曲線部カーブミラー設置

工事用道路は、急勾配・急曲線かつ狭隘であるため、離合も困難である。視界も悪く工事車両（資機材運搬車含む）同士が接触・衝突したり、整備不良車両による事故が考えられるため、カーブミラーの設置、毎日のブレーキテストの実施、工事車両のデイライト（昼間点灯）を励行し、交通災害防止を図っている。

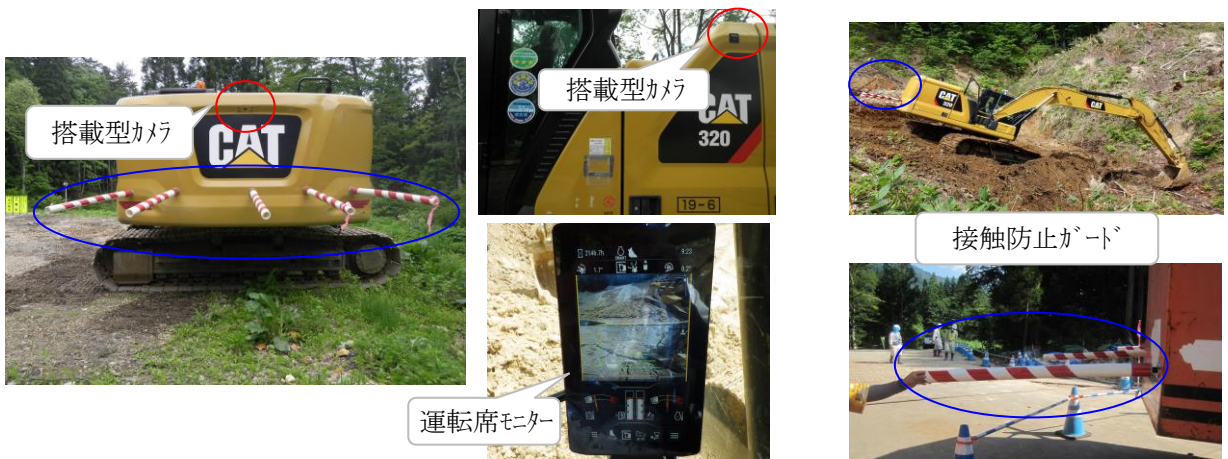
- ②. バックモニター付きバックホウおよび、接触ガードの取り付け

重機機械と作業員の輻輳作業時において、旋回作業及び後方確認時に活用するように指導する。（バックモニターに映らない場所があるため頼り過ぎないように目視で確認する。）

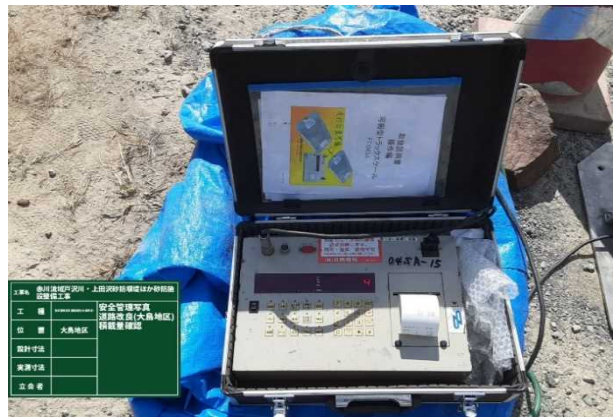
【可搬式トラックスケール】

工事車両の運行に際して大鳥地区から花戸川地区へ片道約20kmの土砂運搬があります。土砂運搬する際には、可搬式トラックスケールを用いて積載量の確認を全車行い、過積載防止を行いました。又、工事車両の区分とし工事用プレートを掲載させ他工事との区別をし円滑な運行を実施しました。

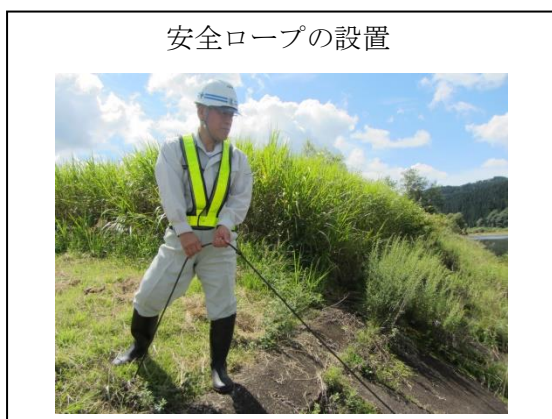
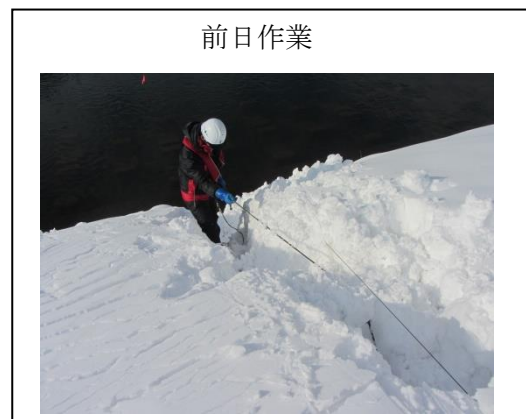
【通路の安全対策】

既設護岸部は観測時に機材の積みおろし等で頻りに昇降することになりますが、雨や雪などによって濡れてしまうと非常に滑りやすく、転倒や河川への滑落の危険があります。そのための安全対策として、『安全ロープ』を設置し昇降時に使用するよう徹底しました。また冬季には積雪により河川におりる通路がないため、作業の前日に通路を確保できるよう『前日作業日』を設けました。

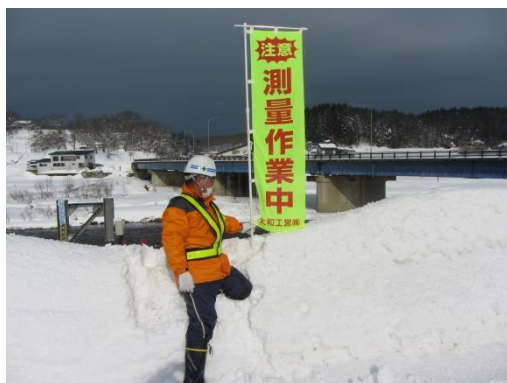
のぼり旗の設置

流量観測作業時の周囲への配慮としては、低水観測実施中に通行人や釣り人に作業実施中であることを知らせ、作業実施の理解を得てもらうために測量作業中と書いた『のぼり旗』を現場に立て、周知を図っています。他に観測作業時は、釣り人への安全確保のため河川に設置するワイヤーに目印として『ピンクテープ』を付けて容易に視認できるようにしました。

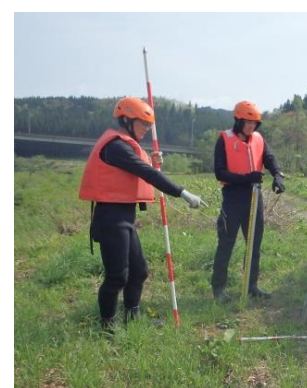
作業スタイル

河川内に入っの低水流観作業の場合、ナイロン製胴付きでは水の抵抗を受けやすく転倒の危険が増大します。そこで安全確保のため以下の対応をする事としました。

- ◆ネオプレーン製スリムウェーダーの着用
- ◆ウェットスーツの着用
- ◆ライフジャケット・ウォータヘルメットの着用

スリムウェーダーはフェルト生地の靴底であるため、転倒防止にもなっています。更にウェットスーツ・ライフジャケット・ウォータヘルメットを併用することにより、防水と浮力の向上と転倒時の安全性の向上を図りました。

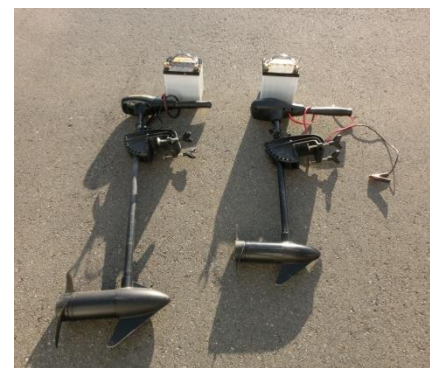
電動船外機

水深の深い場所ではゴムボートを使用します。可搬性に優れ各観測所を移動して使用するのに適しています。船外機は一般的にガソリン船外機を使用しますが、鮭川の低水流観では『電動船外機』を使用します。水位により流速も変わるため、大小2種類の電動船外機を用意し流れに合わせて使い分けます。『電動船外機』は可搬性に優れ尚かつ、油流出事故の心配がありません。

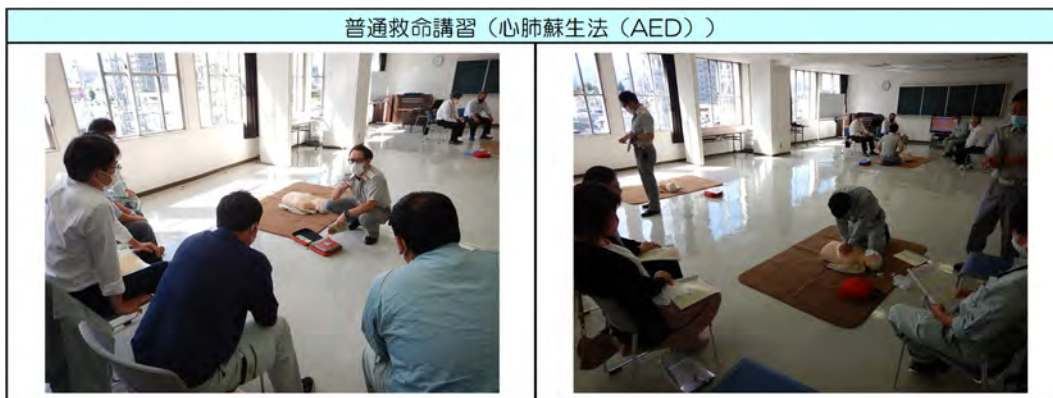
写真-1 普通救命講習

測量作業における重篤事故への対策として、置賜広域行政事務組合消防本部による「普通救命講習」を定期的(3年毎)に受講している(写真-1)。社員全員を対象として受講し、応急手当の必要性や心肺蘇生法、止血法、気道異物除去法、AEDの使用方法や使用手順について学び、「修了証」の交付を受けた。

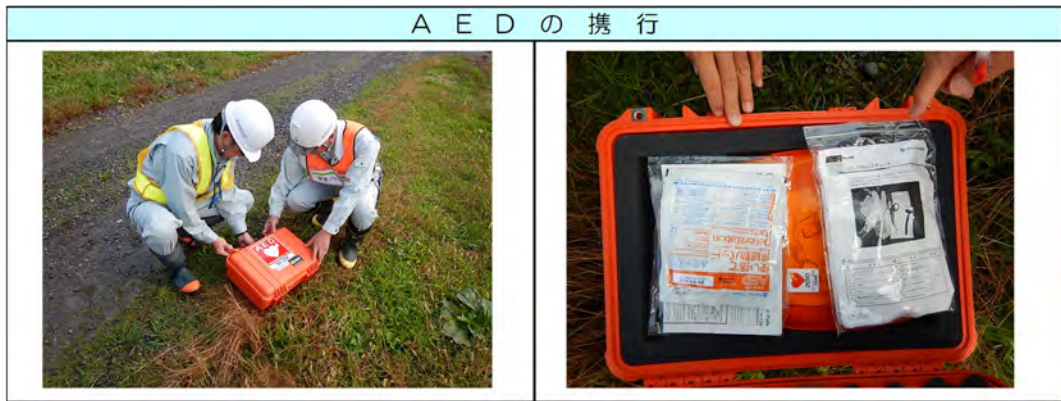
写真-2 A E D

近年、公共施設や商業施設等を中心にAEDの設置箇所が増え、AEDマップの整備と併せて以前より利用しやすい状況になりつつあるが、いざ重篤事故が発生して心肺蘇生を行う必要が生じた場合に、より早く、確実な救命処置が行えるよう、現地作業で使用する車両には携帯型のAEDを常備して非常時に備えた(写真-2)。

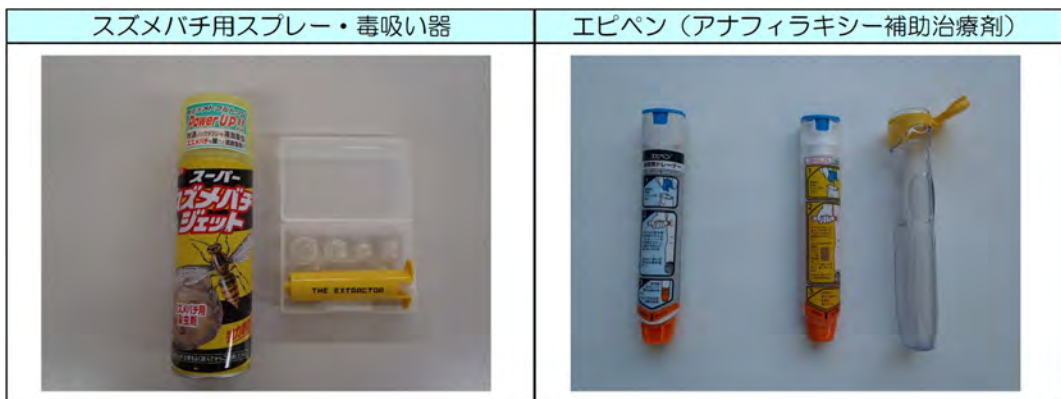
写真-3 害虫対策用具

現地作業従事者は医療機関によるハチアレルギーの抗体検査を受診し、陽性反応となった場合は「エピペン(アドレナリン自己注射製剤)」の処方を受け、現地作業時の携帯を徹底し、毒吸い器やスズメバチ用の防虫スプレー等の携帯と併せて害虫対策とした(写真-3)。
