第 26 回
現場技術者による
「安全施工技術」研究発表会

論文集

新庄河川事務所事故防止対策委員会
新庄河川事務所安全対策協議会

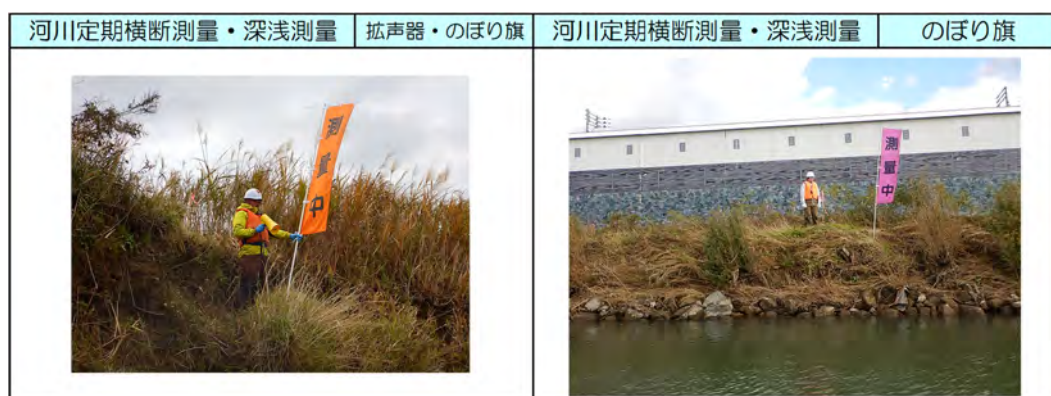
写真-4 河川での安全対策

本業務で実施する河川深浅測量では、作業船を使用して水深や距離の測定を実施するため、事前に関係する漁業協同組合に対して作業内容の説明と必要な申請手続きを行ったうえで作業に着手した。また、運航する他船への周知・警告手段として、「測量作業中」ののぼり旗を左右両側の河岸に設置するとともに、サイレン付の拡声器を持った見張り員を配置して作業にあたった(写真-4)。

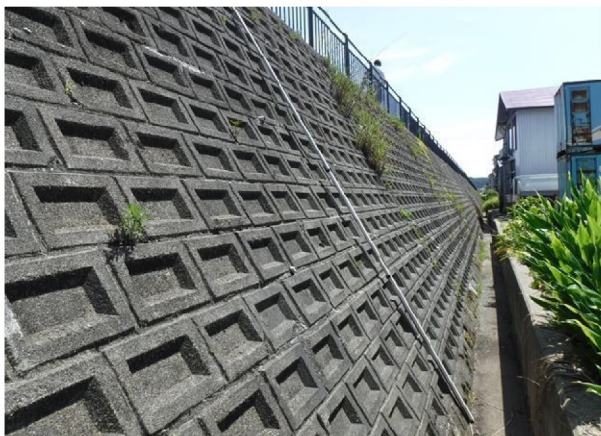
高所からの確認は転落の可能性もあるので、堤内地の民地状況を確認した上で、法尻から寺勾配の状況を確認した。

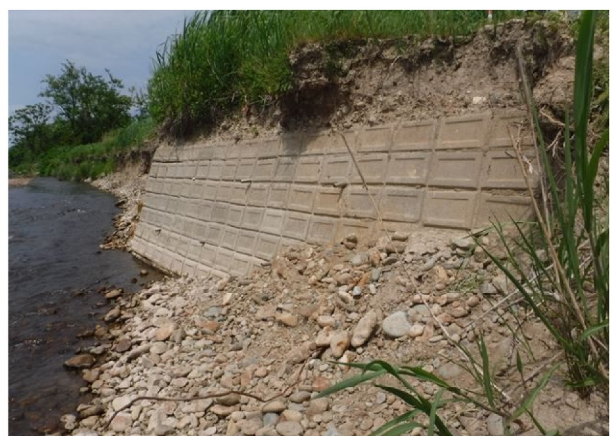
河道内の確認においては、上流域の降雨状況や雷雨に注意した。崩落法面は崩れやすいので必ず法尻から確認した。

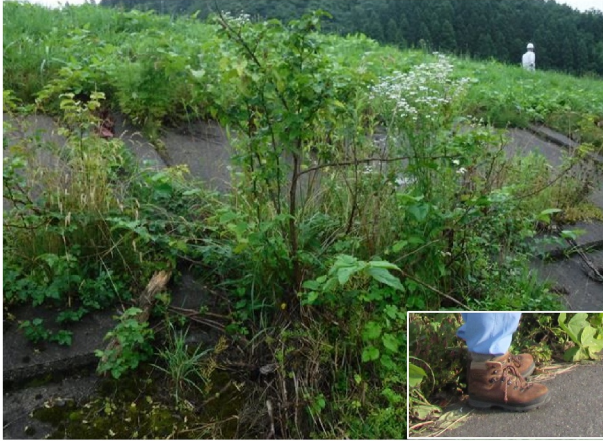
雨天時や降雨後のコンクリート護岸は滑りやすいので、転倒に留意して調査し、すべり止めが装着されているトレッキングや長靴を使用した。

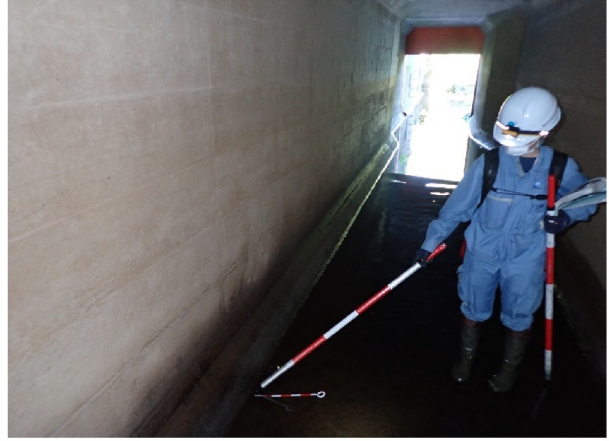
函体内部は暗く、障害物に気付かず転倒しやすいのでライトを点灯した。また、ヘルメット着用は必須であるが、狭隘な函体に入る場合は頭部打撲に留意した。
