第 29 回
現場技術者による
「安全施工技術」研究発表会

応募論文集

新庄河川事務所事故防止対策委員会
新庄河川事務所安全対策協議会

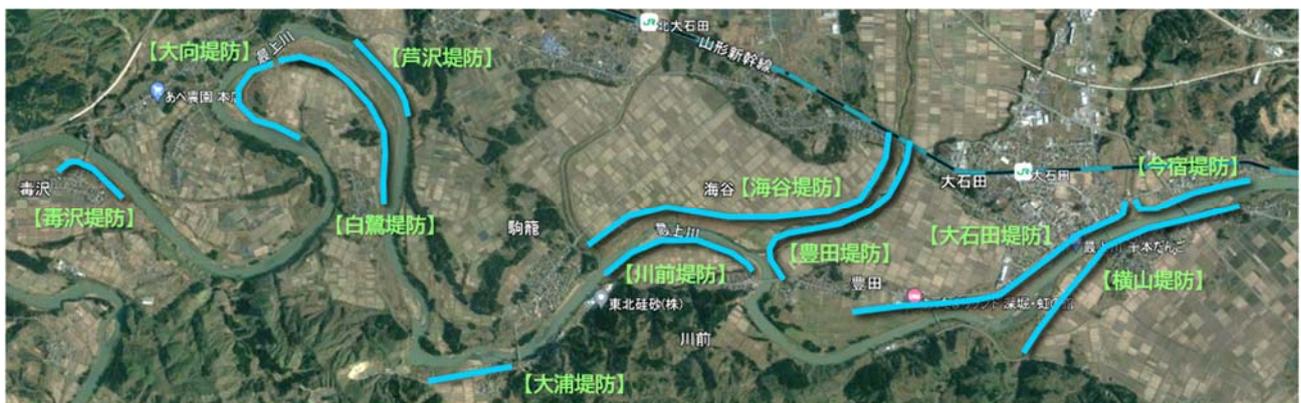
図－1 堤防位置図

本工事は、新庄河川事務所大石田出張所管内の山形県尾花沢市毒沢～北村山郡大石田町今宿地内において最上川流域の河川維持を行う工事である。左の表－1に工事の概要を、以下の図－1に管内の堤防位置を示す。堤防除草は11堤防にて年に3回行う為、移動が多い作業環境である。

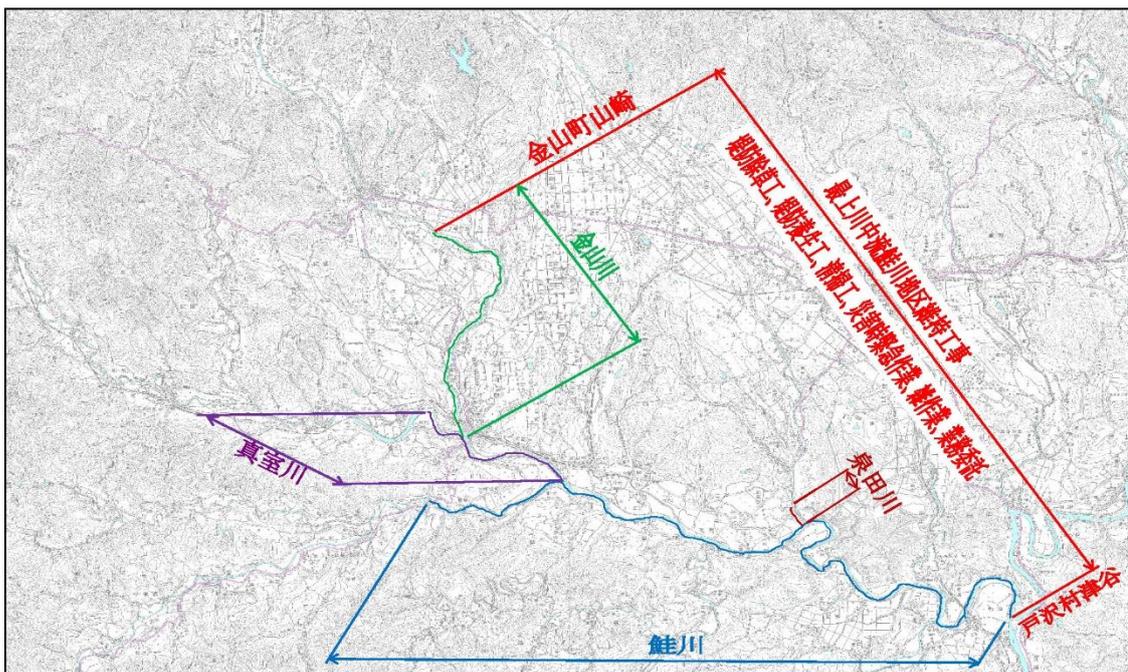
図－1

本工事は、山形県最上郡戸沢村津谷～金山町山崎間に於ける、鮭川・泉田川・真室川・金山川の、河川及び堤防の維持管理を行うものです。

以下の表－1 に工事の概要、図－1 に施工範囲を示す。

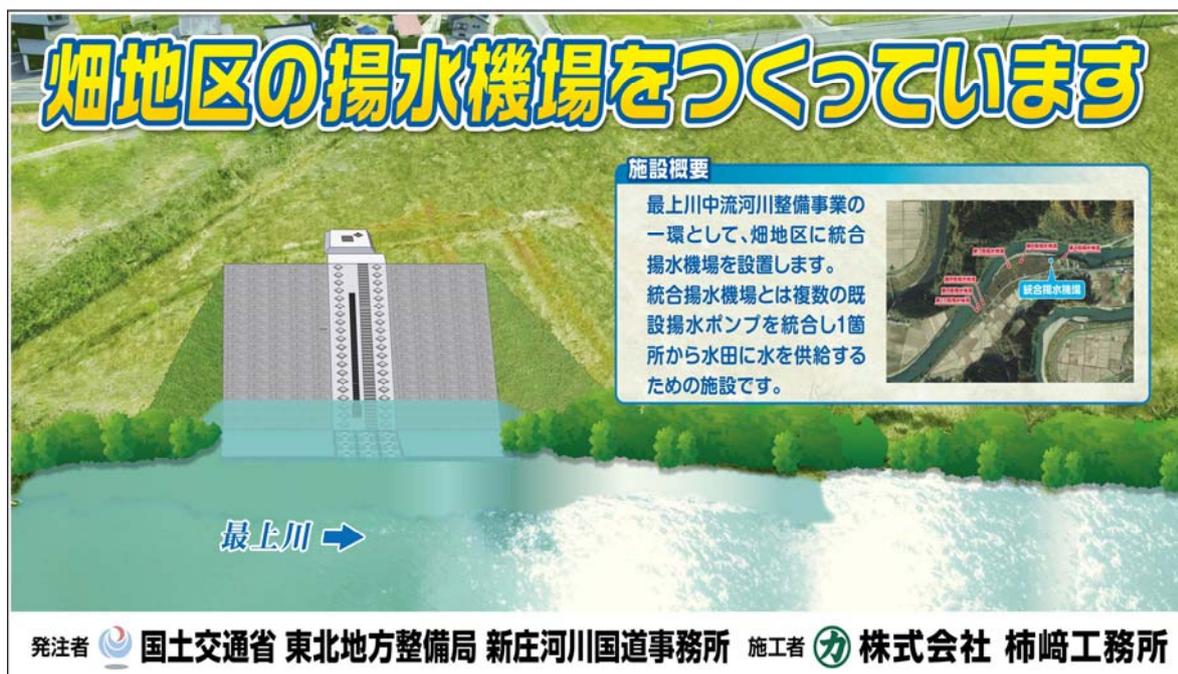
工事の完成予想・施設概要説明

本工事は、最上川中流河川整備事業一環として、新庄市本合海畑地区に統合揚水機場を設置する工事です。この畑地区は降雨による最上川の増水に伴い、地区内の家屋・田畑及び国道47号線が水没し度々被害を受けてきた地域であります。家屋関係の移転が完了した畑地区の水田には依然複数の箇所から既設揚水ポンプで用水を供給している状況で、今回の工事はその複数の既設ポンプを1箇所に統合し水田に水を供給するための機場本体及び付属の護岸を整備する工事となります。

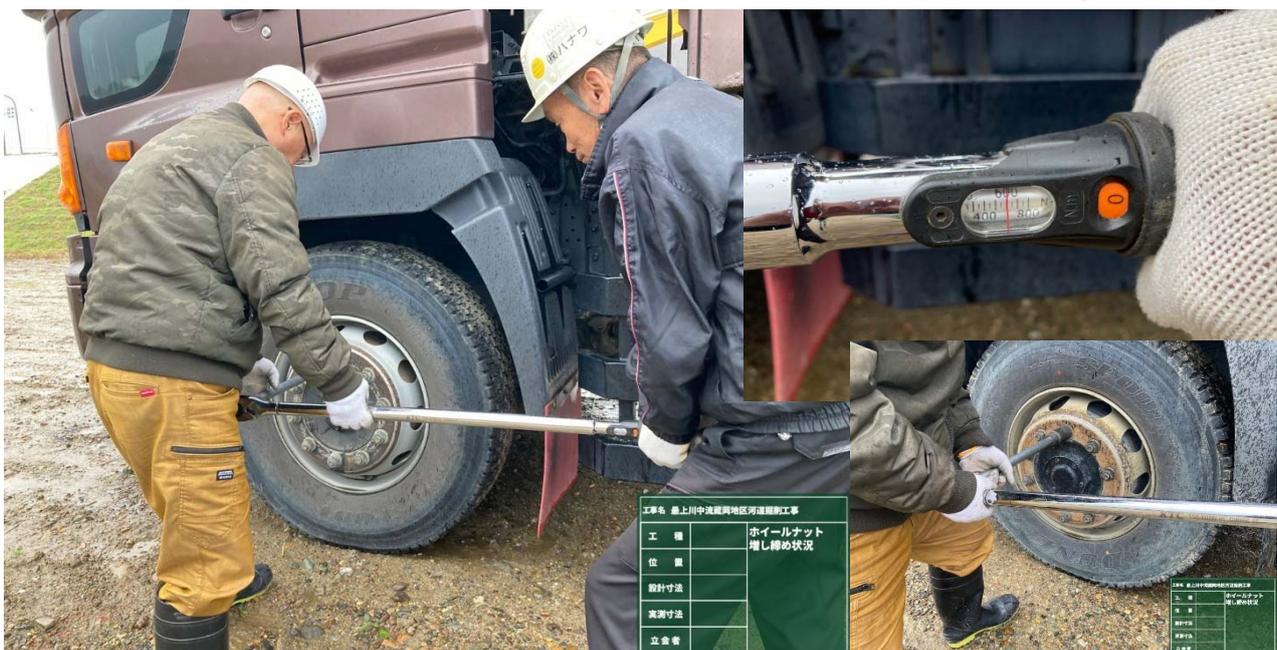
ホイールナットの増締め状況

大型タイヤ特に左側の脱輪事故による第三者災害を防止する目的で、ホイールナットの増し締めを行いました。タイヤ交換後に実施しているが、現場で再度、規定トルクで増締めを実施しました。

規定トルク600N/m²

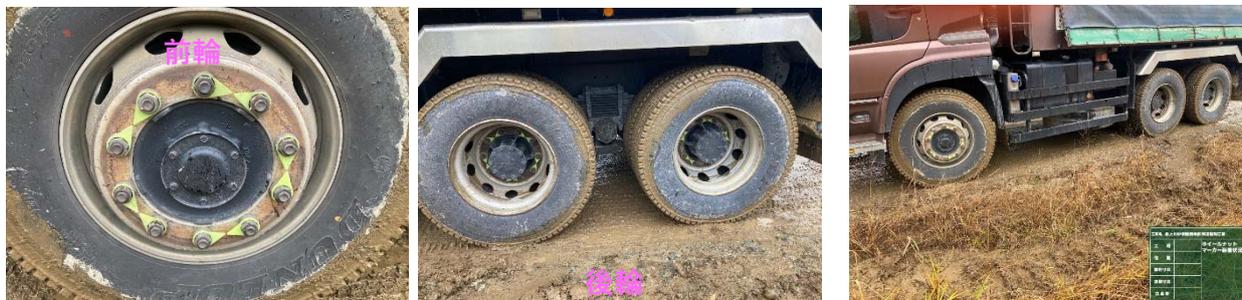
ホイールナットマーカの装着

前頁のホイールナットの増締め後に、ナットの緩みの確認が安易に出来るように、ホイールナットマーカを装着し運行前点検を実施しています。

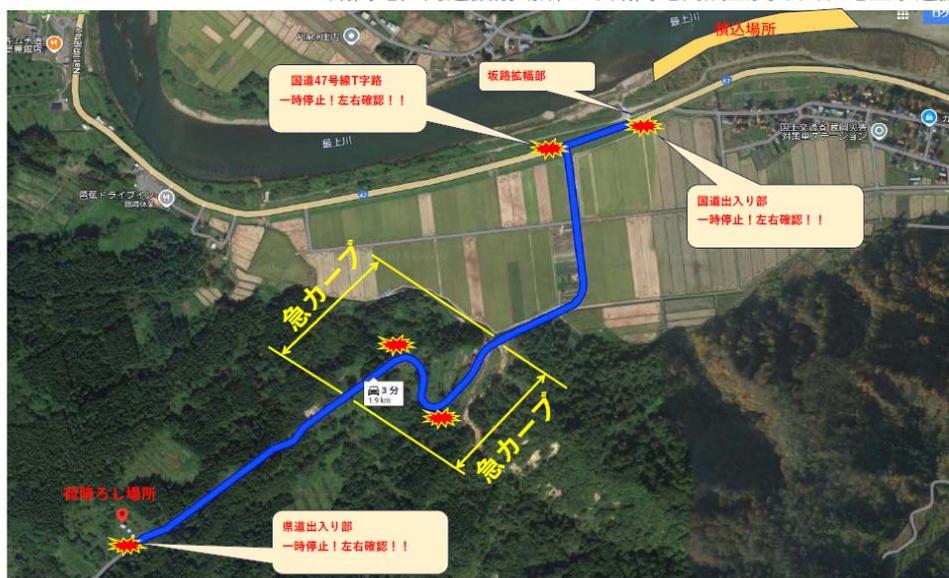
蔵岡地区河道掘削場所から蔵岡地内残土受け入れ地土砂運搬経路図

残土受け入れ地の決定にあたり、危険箇所を抽出した運行経路図を作成しました。運搬開始日は運転手と確認を行います。また、冬期であり凍結防止剤の散布も行う必要があります。

- ※この経路を往復します。(普通車で約片道3分)
- ※一般車も走行します。一般車優先で走行をお願いします。
- ※急カーブの場所は、上り下り走行とも徐行(15km/h以下)で走行して下さい。
- ※一般車は、通り慣れている為、スピードを出して走行しています。急カーブでは、細心の注意を払う事。
- ※朝夕はライト点灯をしてください。夕暮れ時は早めをお願いします。
- ※スタッドレスタイヤ交換後、50km程度走行したら、トルクレンチで【増し締め】確実にする事。
- ※常時運行前点検を行い、異常があれば日誌に記録のうえ、素早く対処して下さい。

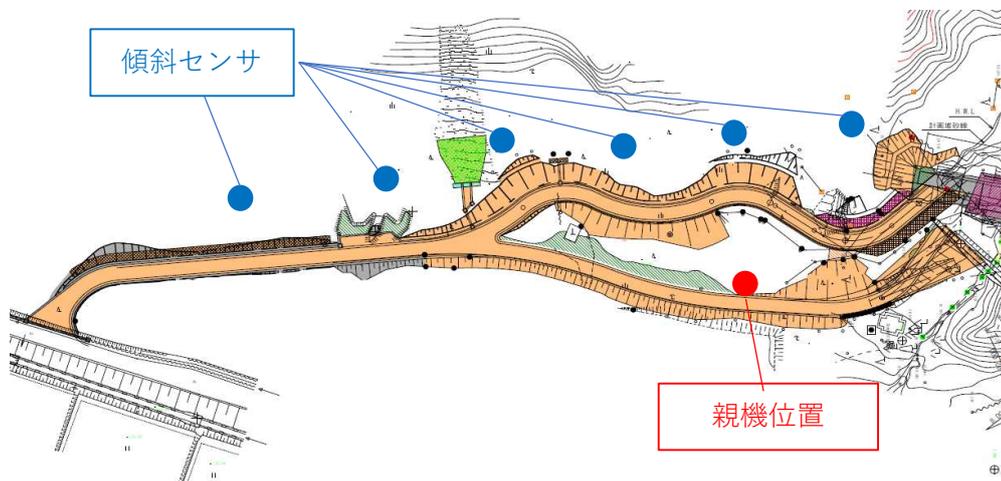
広域傾斜検知システム設置位置

地山の状況に対しても目視だけではわからない微動を常時、クラウド上で計測値を見れることで地すべりの予兆を把握でき施工を進める事が出来ました。

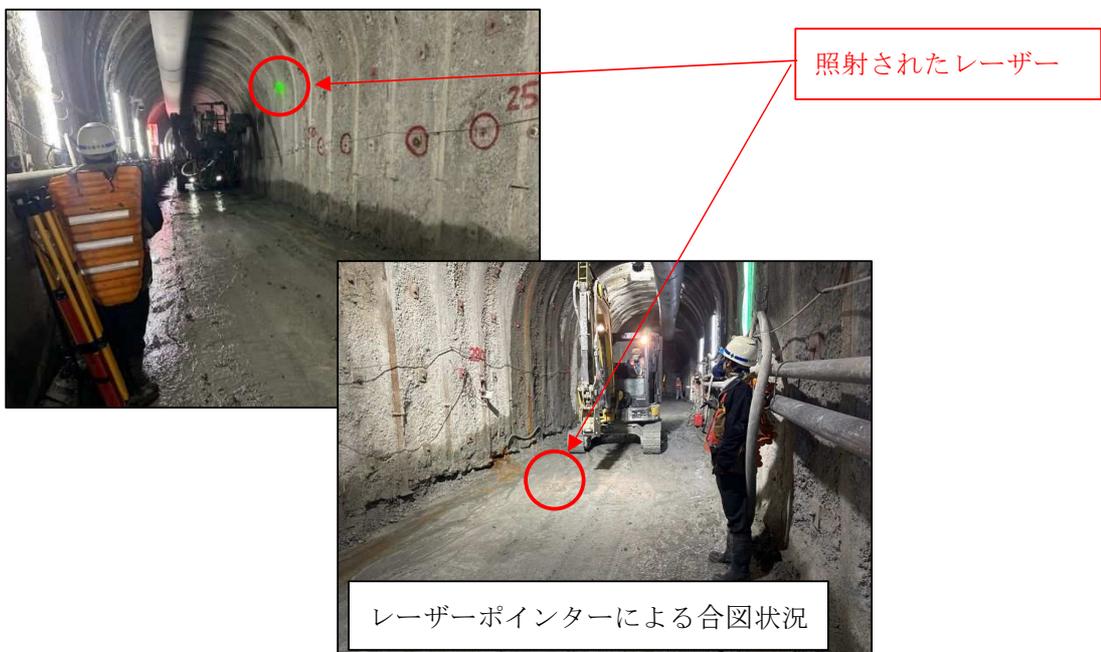
写真-1 レーザーポインターによる合図

当該トンネルの掘削断面積は標準部で 17~19 m²と矮小であり掘削全幅は 4.0mと狭い。このような小断面トンネルでは退避するスペースが確保されないため、建設機械による作業員のはさまれ災害の発生する可能性が大きくなる。また、トンネル坑内では、重機や工事用車両が稼働する際に発生する機械音のため、注意喚起の掛け声等が伝わりにくい状況にある。

そこで、重機作業を停止して欲しい時や重機移動中に人が付近にいることを知らせるため、レーザーポインターを照射して合図を送ることで、視覚的にオペレーターに合図が伝わり意思疎通を図ることで、はさまれ災害防止を図った。 ※ 写真-1 を参照

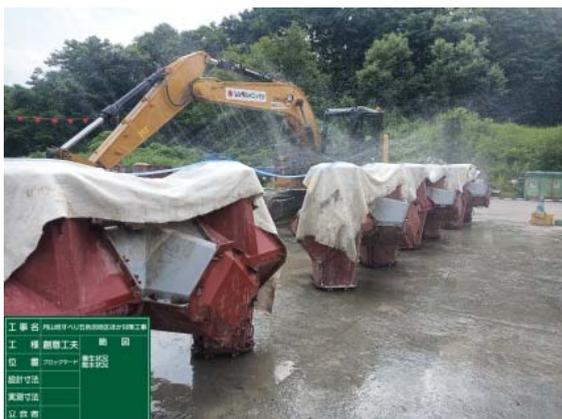
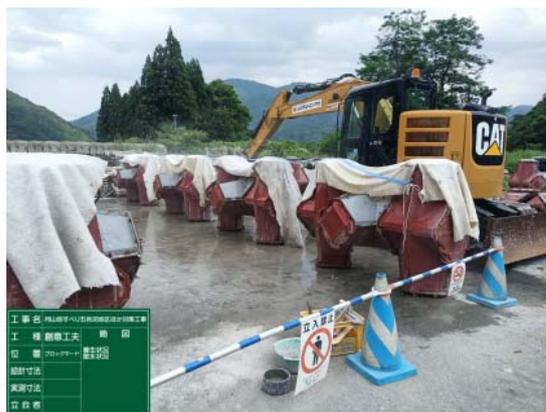
【散水養生状況】

ブロック養生は普通であれば養生マットを敷設、打設時に散水養生という格好になるが、今回現地にある引き込み水による水を利用することで、常時散水を行うことが可能になり、常にな根固めブロックに打設されたコンクリートが湿潤状態を保たれるため、ひび割れ等も確認できず品質の向上につながったと思う。

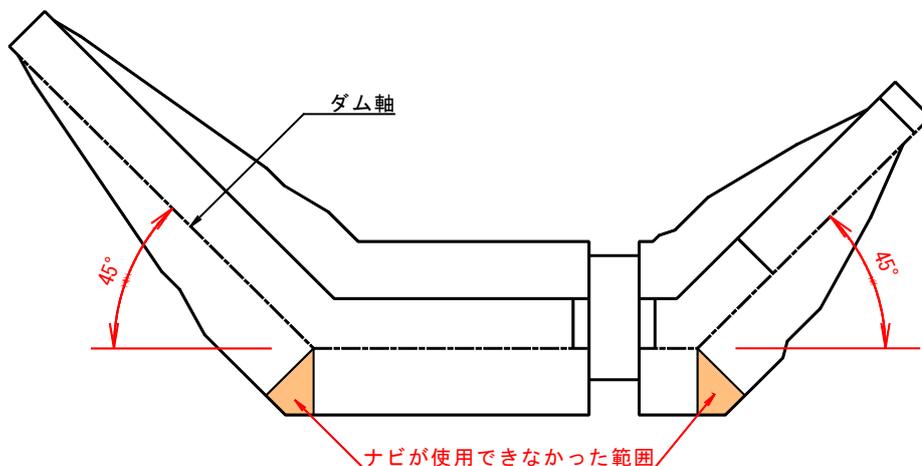
図-1 平面図

○問題点 ・両袖が 45° に折れる堰堤のため、折れ点外側でナビが使用できず、別途、座標計算が必要となった。

堰堤の3Dデータ化はダム軸をセンターラインとして左右に幅杭を出すようなイメージで作成されるので、着色した上図2箇所の折れ点外側の範囲には幅杭が存在しないので、ナビが使用できず、必要な堰堤高さでの座標計算が必要となった。

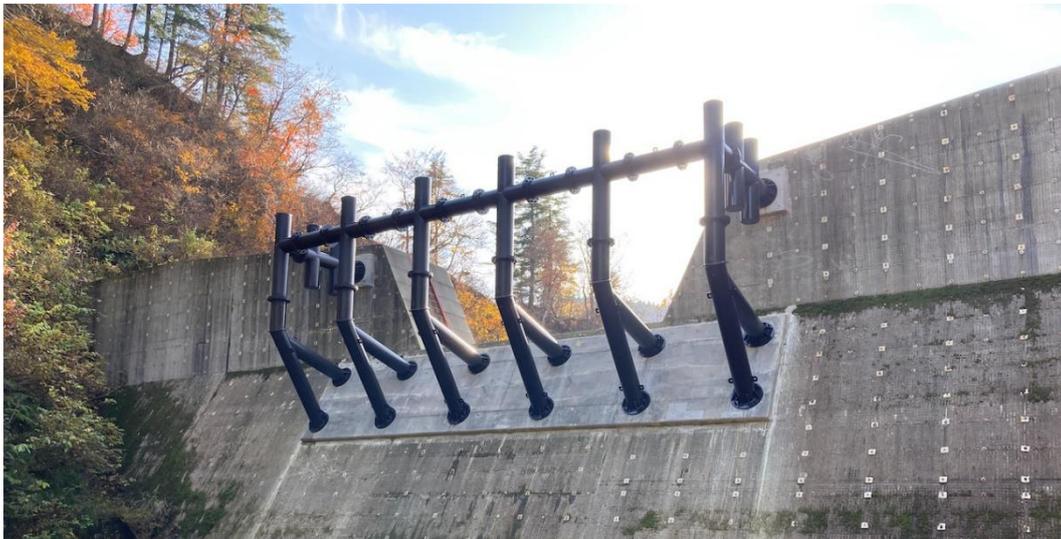
写真-1 流木止め

今回の赤川流域八紘沢砂防堰堤ほか改築工事では、八紘沢地区と立矢沢地区の2工区で工事があり、どちらも既存砂防堰堤の鋼製流木対策工が主たる工種である。

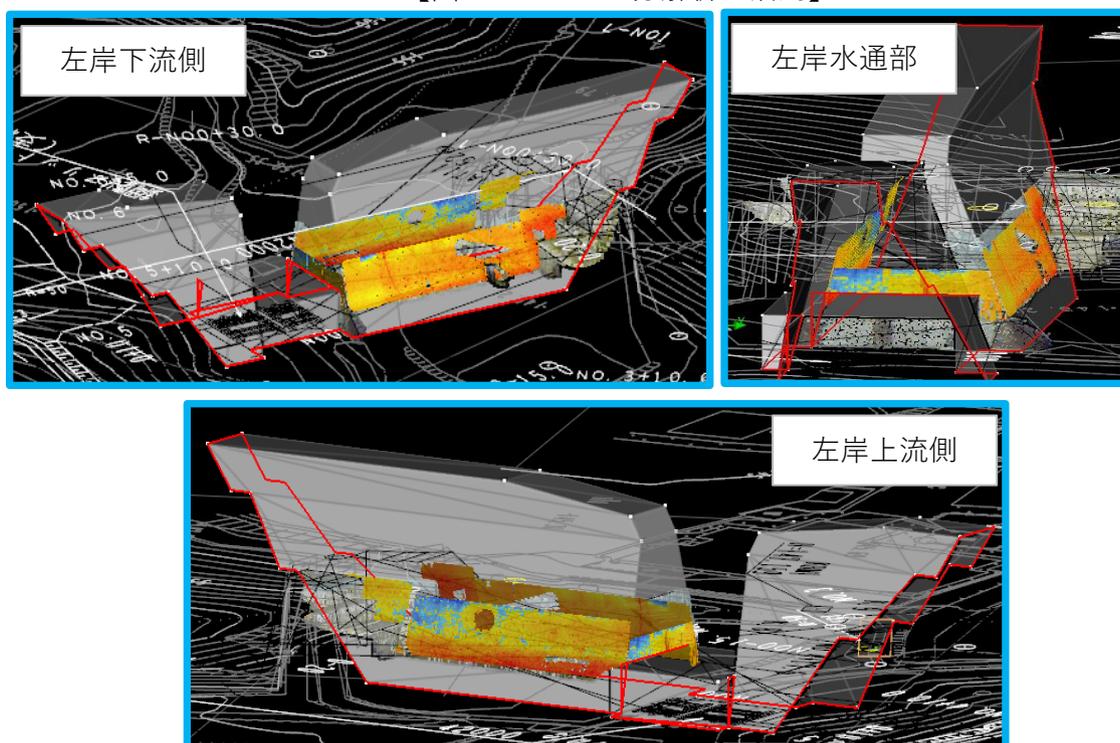
【図4.ベクトル差解析の活用】

結果大きな誤差もなく、杭ナビ+快速ナビを用いての施工が有効である事の証明ができた。

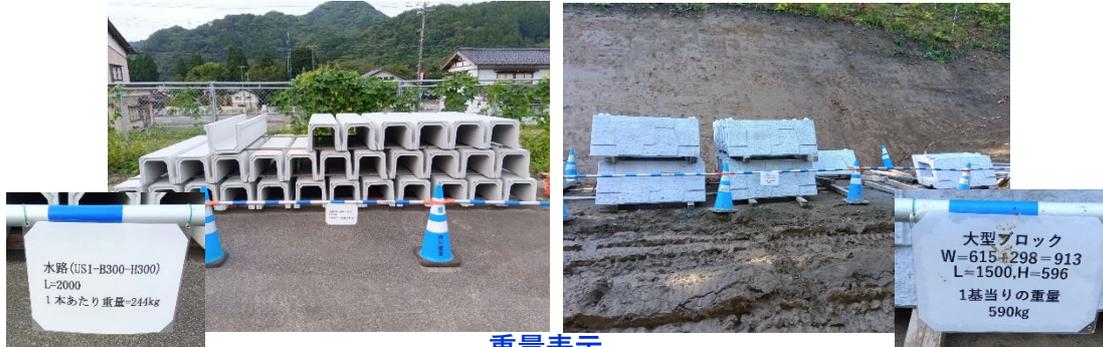
重量表示

吊荷作業に伴う転倒災害の要因の一つにつり上げ荷重の最大作業半径を把握していないことがあるので吊荷の重量を表示し、クレーン転倒災害を防止しました。また、現場内に材料置場がないための小運搬時の過積載防止にも役立ちました。また、材料の玉掛等で運搬車の荷台への昇降設備も設置しております。

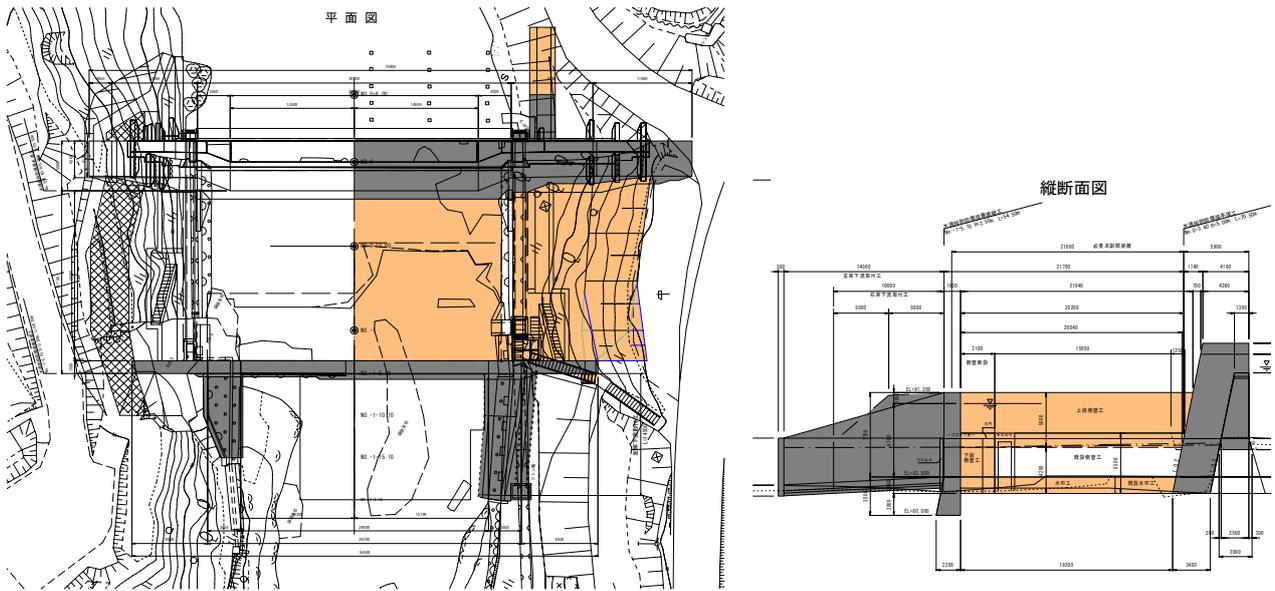
図-1 概要図

平成29年及び30年に砂防施設の詳細点検が実施され、本堰堤は老朽による劣化が確認された為、予防保全の観点から補修が必要と判断された。そこで令和2年から対策工事が進められ、今年度は本堰堤左岸側の改築を実施し、施設の安定を目指す工事である。以下表-1に工事の概要を、図-1に概要図を示す。

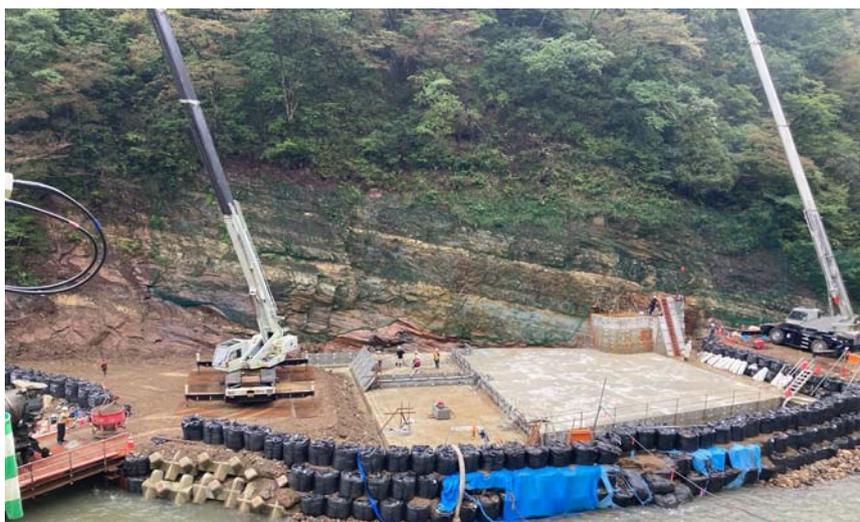
コンクリート打設と型枠組立施工状況

もう一つは、コンクリートを締固めに使用する高周波バイブレーターは商用電源を必要とし、コードを持つ人員を1本につき1人確保しなければなりません。当現場ではバイブレーターを2本使用する為、最低4人必要になります。コードレス高周波バイブレーターを使用することで、背負い式バッテリー電源に変えた事により商用電源及びその配線が不要となり打設時に配線を捌く人員が不要となる、バッテリーも連続稼働時間も3.3時間使用でき省人力化されました。

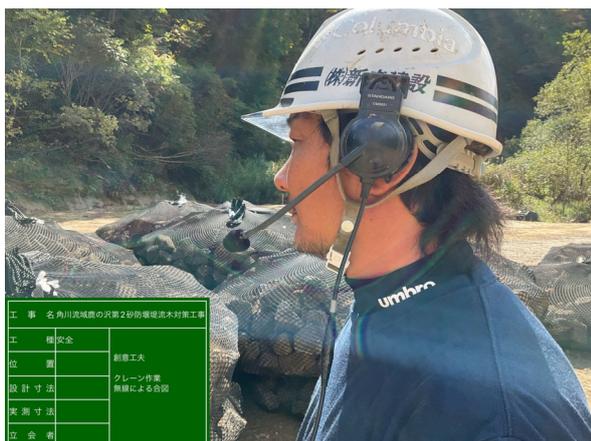
・同時通話無線

当現場は、吊り作業がメインの施工となることから吊り荷作業時にオートフック、同時通話無線を使用しました。オートフックは自動で玉外し作業が可能であり、狭い場所や高い所等危険な場所への荷下ろしが最適になります。作業員の方も吊り荷へ接近しなくて済むため、安全に作業が行えました。また、同時通話無線はクレーン作業の効率と安全性を向上させる便利なツールですが、適切な点検、明確なルール設定、教育・訓練の徹底が不可欠です。正確でスムーズなコミュニケーションを維持し、全員が共通認識を持つことで、クレーン作業のリスクを最小限に抑えることが出来る様になりました。

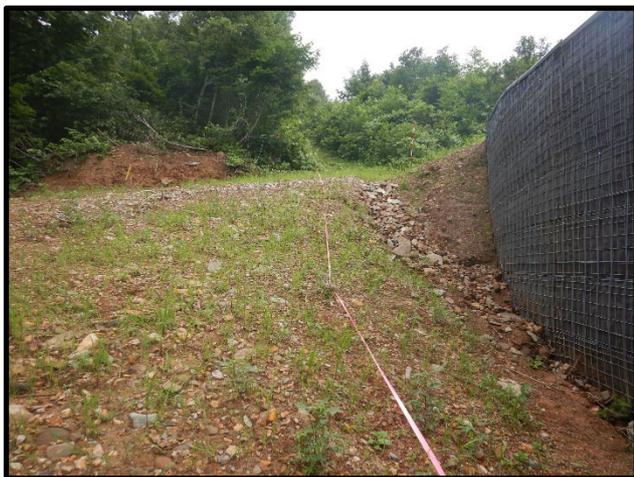
写真 1 収集した情報をもとに水道管の位置を推定

機械ボーリングでは、埋設配管等損傷物損事故が発生しやすく、計画時に情報収集・現地調査・試掘等を実施して埋設物の有無を確認する必要がある。本業務は、山間部での地質調査であり、ボーリング地点に埋設物のある可能性は低いものの、モノレール計画地点において、一部水道管が埋設していることを確認した。そこで、はじめにモノレール計画地点の変更を検討した。しかし、以下2点の理由から変更はできないと判断した。①地形の起伏が激しい箇所はモノレール架設が難しいため、できる限り避ける必要があること。②モノレールルートの一部が国有林内であり、立木が多い場所には計画できないため。そこで、より詳細な情報を収集し、「埋設箇所の詳細位置」「埋設深度(地表下40cm)」の情報を得た。この情報より、埋設地点にて試掘を行うとともに、水道管埋設の有無を確認した。埋設している可能性のある箇所に挿入するモノレール支柱すべてに、20cm以上刺さないようにテープでマーキングを行うことにより、埋設配管等損傷物損事故の防止を図った。

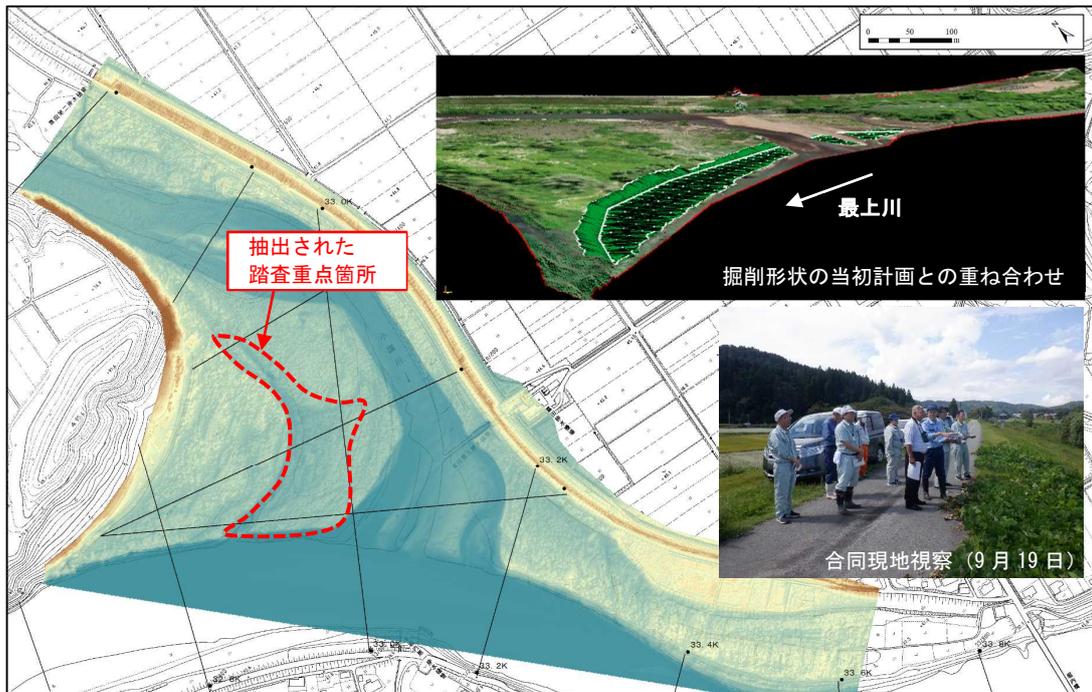
図2 UAVレーザ測量結果等

本業務では、現地踏査時にUAVレーザ測量を行い、得られた微地形の分布から河道掘削後の地形の把握や、湿生植物等の重要種が出現し易いと考えられる環境の確認を行った上で、植物調査の踏査ルートや鳥類調査地点を設定し、省力化を図りました。得られた現地調査結果等を踏まえ、保全対策の要否を検討し、河川環境モニターとの合同現地視察(9月19日)を無事終えることができました。

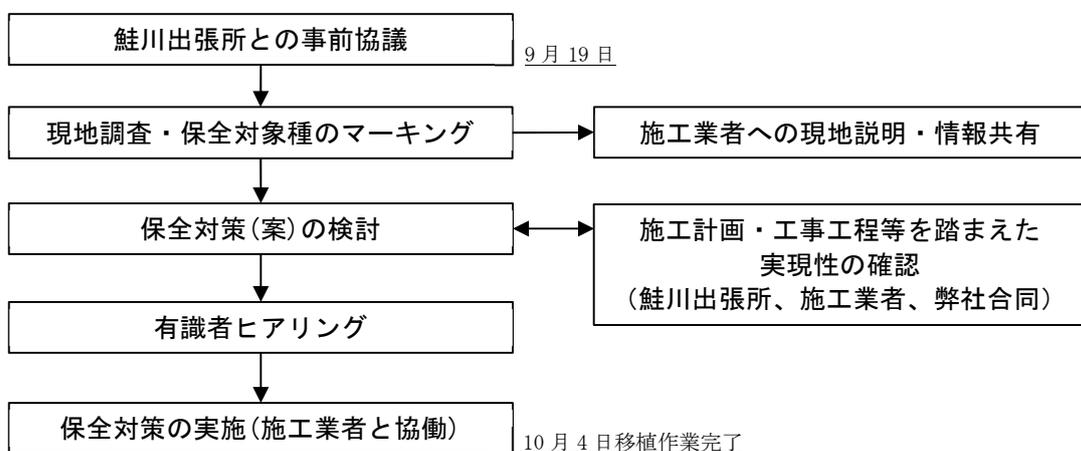
図3 調査・検討の実施状況(大又地区における環境配慮(重要種の移植))

環境配慮の取り組みとして、施工業者との協働による重要種の保全(移植)を実施しました。これは、令和6年7月の大雨による被災箇所の復旧工事において、河道内の工事改変範囲で確認された植物の重要種(トカチヤナギ(オオバヤナギ))の移植作業を、工事工程をできるだけ妨げないよう、施工業者との協働により実施したものです。調査・検討の流れと実施状況は図-3に示すとおりです。

移植作業の実施に先立ち、鮭川出張所との事前協議を踏まえ、現地調査を実施し、保全対象種のマーキングを行いました。保全対象種の位置等は施工業者へ速やかに情報共有いたしました。
