平成23年度 鳥越出張所 完成工事 第2弾

実栗屋地区緊急復旧工事

新庄河川事務所 鳥越出張所

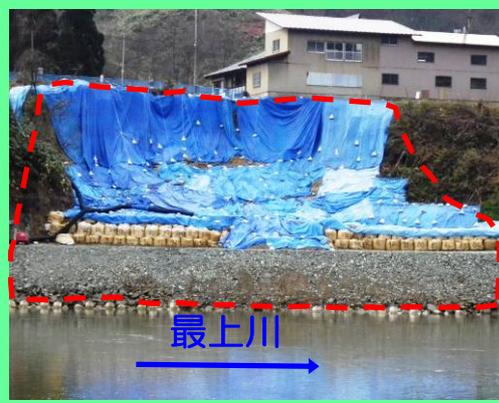
施工前

本箇所は、平成23年6月の梅雨前線に伴う降雨による斜面の緩みや最上川の水位の急激な変動によって河岸が削られ、長さ50mに渡る大規模な河岸崩壊が起きました。治水上の支障があり、崩壊上端が主要地方道大石田・畑線や民家に近接していることから緊急復旧工事を行いました。再崩落を防ぐため、斜面の末端に根固めブロックと根固め石を配置して法崩れを抑制。上部には種子吹きつけ及び現場で発生した間伐材を打ち込んで法面の保護を行いました。植生が根付けば、盛土も安定し、大雨が降っても法崩れは起こらなくなるものと考えています。

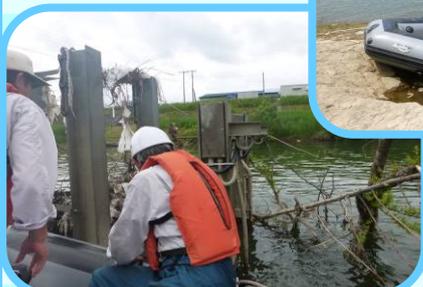
▲ 水質自動監視装置に流木の流着を確認

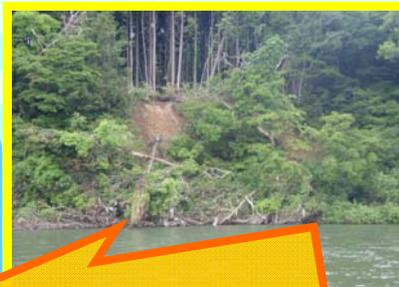
最上川
古口地区 右岸 12.2km+50m

河岸に崩落箇所が見つかりました。

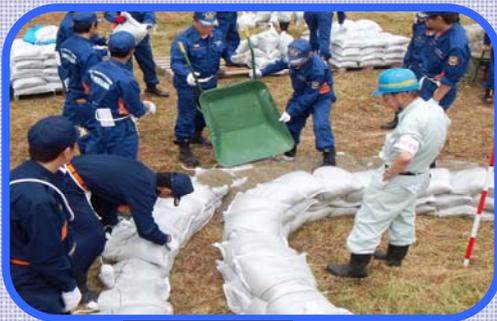
▲ 月の輪工

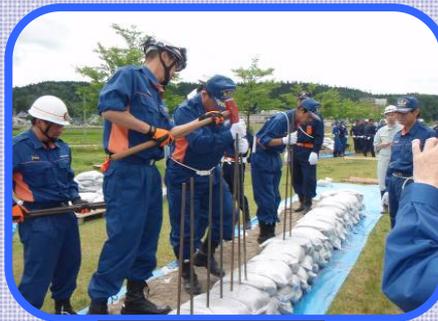
▲ 積み土のう工

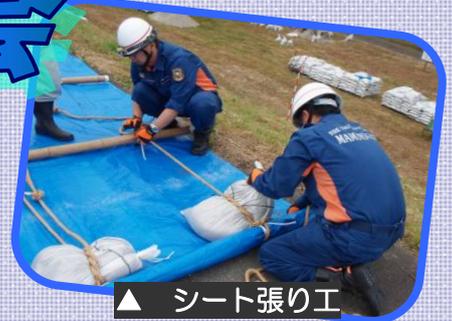
▲ シート張り工

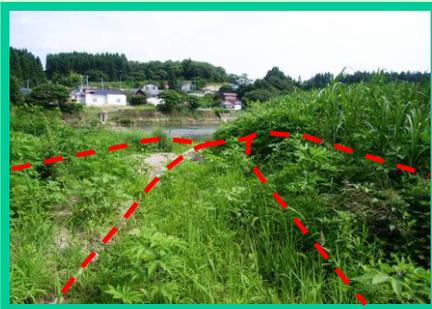
改善前

船着場に至る遊歩道に土砂の堆積や草木で周囲の視野が確保されておらず危険！！

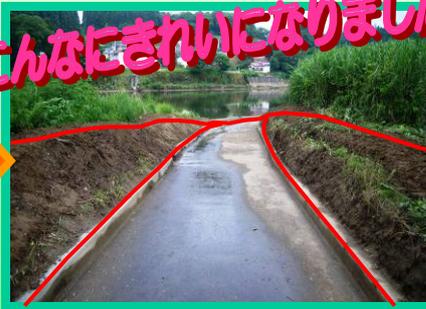
改善後

土砂を除去し草木の伐採を実施しました。
