出前講座

「戸沢村蔵岡地区防災対策工事」現場

施工:株式会社 柿崎工務所

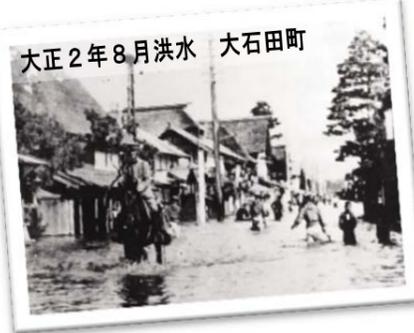
大正2年8月洪水 大石田町

10/2(木)大石田小5年生の理科の授業で、「台風などの影響による最上川の洪水被害」について当時の被害状況の写真を使いながら講義を行いました。

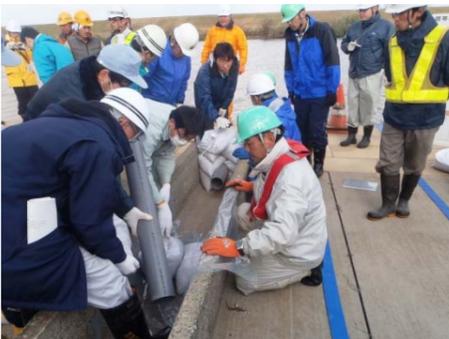
▲水路での油処理訓練

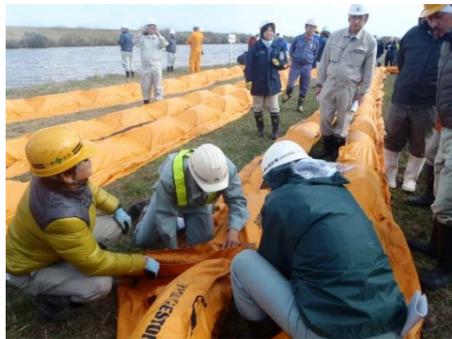
▲オイルフェンス組立訓練

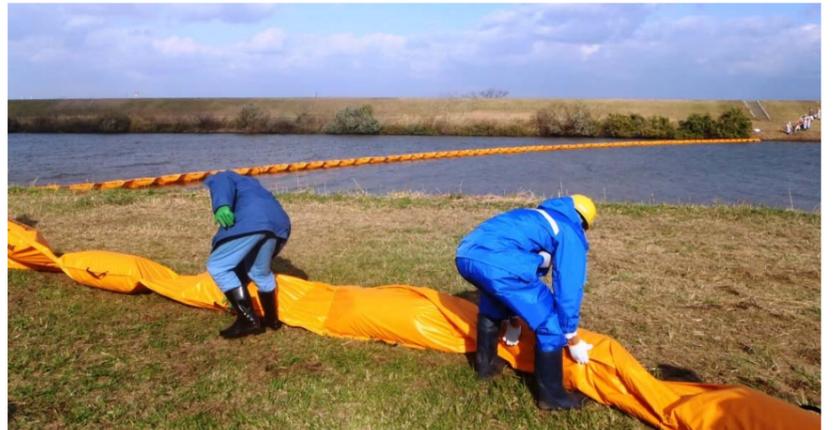
▼横断工法訓練

訓練には、国・県・最上川流域の市町村など関係者約70人が参加。油事故が起こった際に迅速な対応ができるように各種技術の習得・訓練を行いました。

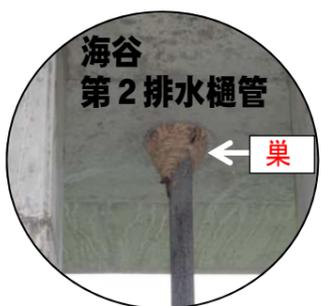
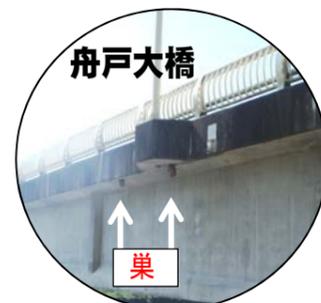
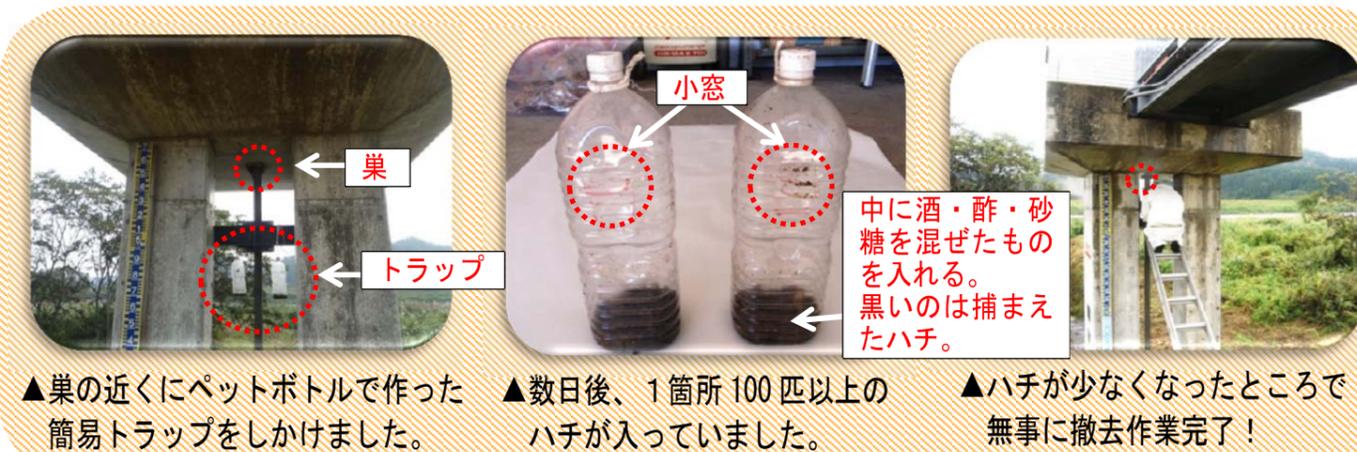
海谷排水樋管・海谷第2排水樋管・舟戸大橋において、スズメバチの巣が確認されました。付近には多くのスズメバチが飛んでいて河川利用や河川管理上とても危険な状況でした。そこで今回簡易トラップを作ってハチをとり、その後巣を撤去しました。

▲巣の近くにペットボトルで作った簡易トラップをしかけました。

▲数日後、1箇所100匹以上のハチが入っていました。

▲ハチが少なくなったところで無事に撤去作業完了!

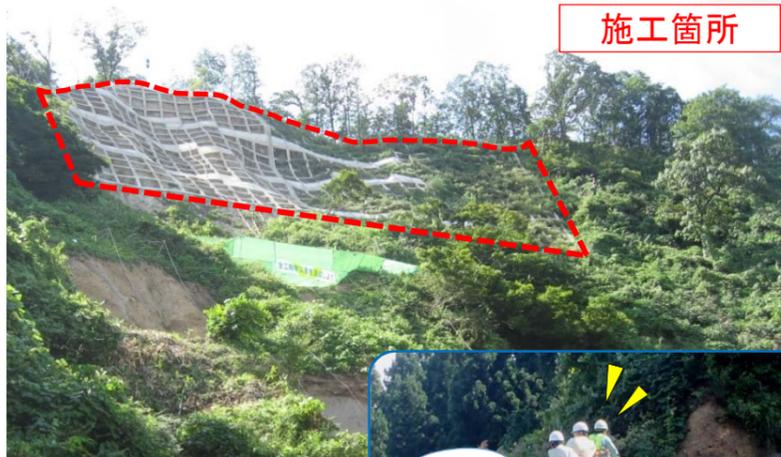
施工箇所

庄内方面への観光・通勤・通学に重要な役割を担う国道47号線。しかし、戸沢村蔵岡地区ではH23.3~H25.3の2年間だけで雪崩が3回、雪崩による全面通行止めが1回起こっています。

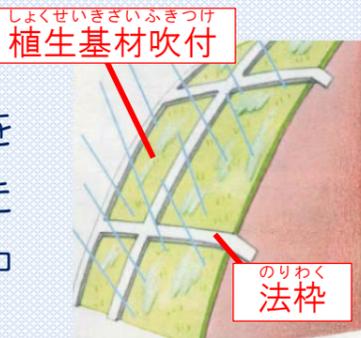
① 法枠工

斜面に金網製の型枠を取り付け、モルタル(注1)を吹き付けて法枠を作り安定させます。また雨風があたっても風化しないように法枠の中に植生基材(注2)を吹き付けます。

(注1) モルタル: セメントと砂と水を混ぜて練ったもの。時間がたつと固まる。

(注2) 植生基材: 植物の生育基盤となる材料(植物の種や肥料など)

法枠工前の斜面掘削作業は、重機が入れない場所なので人力作業で行い、この作業が一番大変だったそうです。

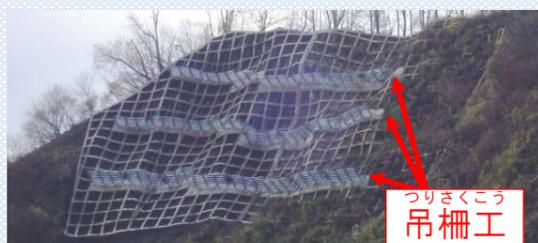
② 雪崩予防(吊柵工)

雪崩予防のための3段の吊柵を設置しました。
