銅山だより

No. 71

発行 平成24年12月
国土交通省 東北地方整備局
新庄河川事務所
銅山川砂防出張所

特集：豊牧地すべり対策事業 ～直轄施工から50年を経過～(P2・3)

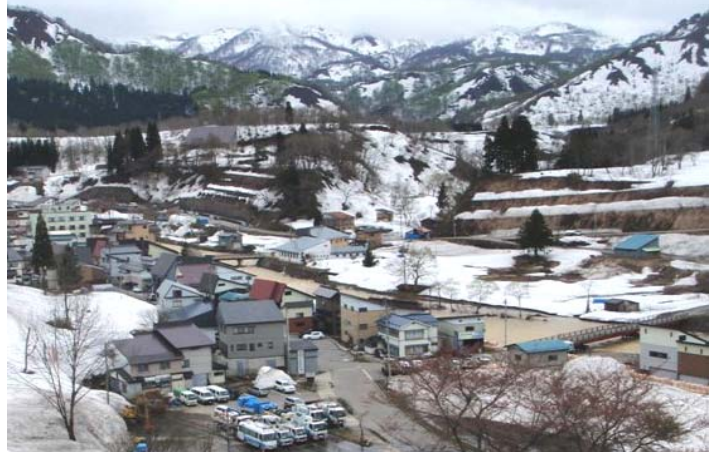
当時の肘折地区（5月4日）

▲いでゆ館駐車場（写真：中央下）に災害対策車両が集結し、銅山川（写真：右下）は、融雪による出水で水位が上昇しており、残雪が残る中で緊迫した当時の様子が伺えます。

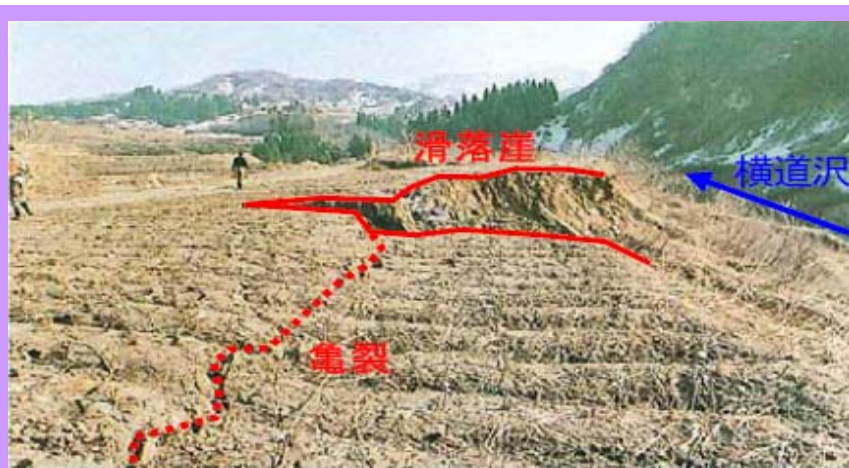
▲昭和45年5月の被災
豊牧ブロックの横道沢沿いで、幅100m、長さ100m、崩壊土量4~5万m³の地すべりが発生。地すべり末端の一部が横道沢に流出し、河道を一時閉塞した。

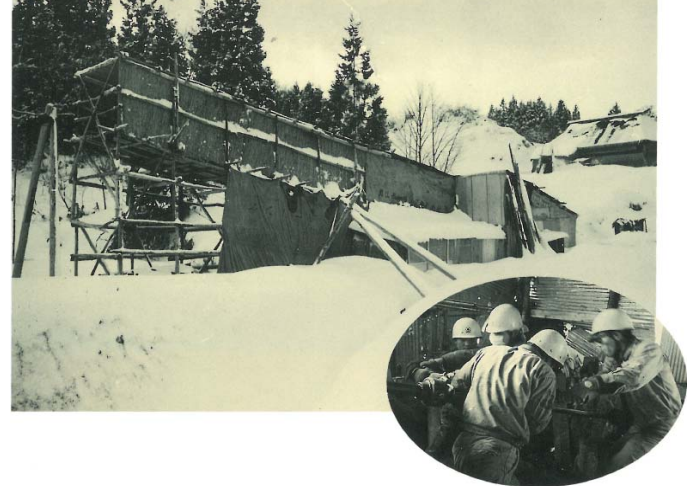
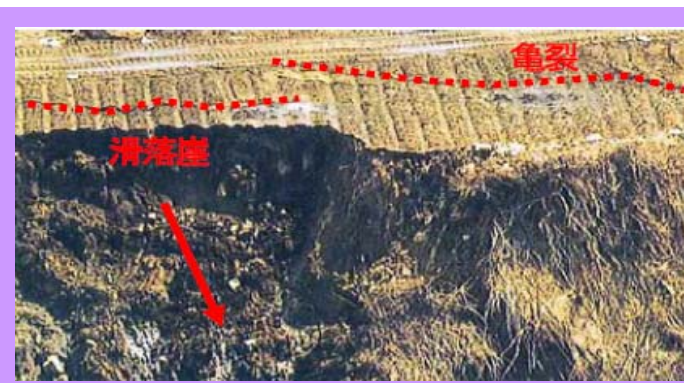
▲昭和54年春の被災
平林山ブロックの末端域で地すべりが発生し、地すべり頭部では滑落崖、引張り亀裂が発生し畑地が被災した。

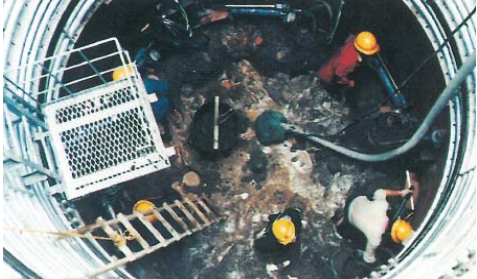
▼集水井内の掘削状況

▲表面排水路
(コルゲートパイプ使用)

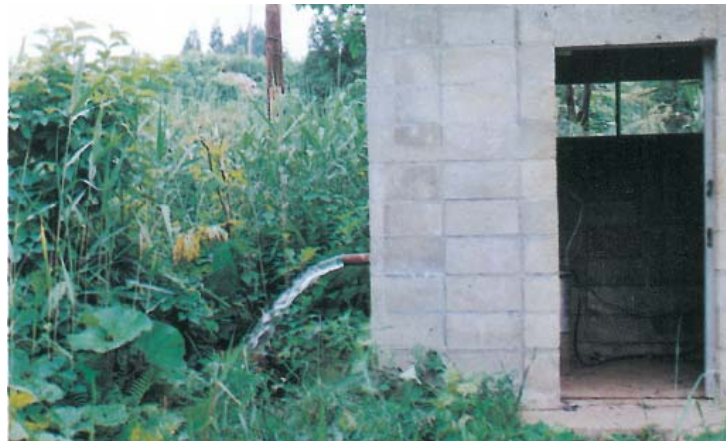
▼当時の地下水排除はセミウェル

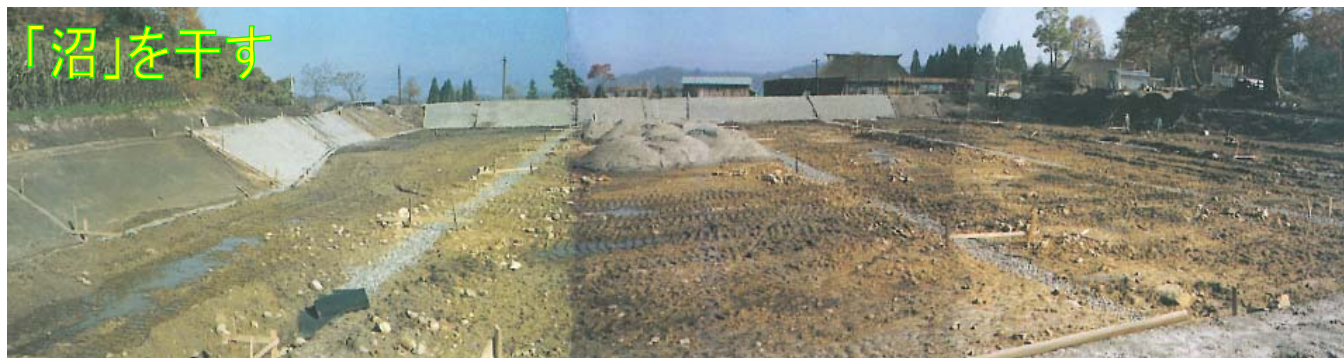
昭和46年 五郎八沼浸透防止工

「沼」を干す

地域で利用しているため池から、地下水が浸透して地すべりの要因とならないよう、池の底に浸透防止処理をおこなう工事。地すべり地域では湧水や漏水対策が課題となるが、地域に暮らす人にとって水は欠かせないことからこのような処理が採られる。

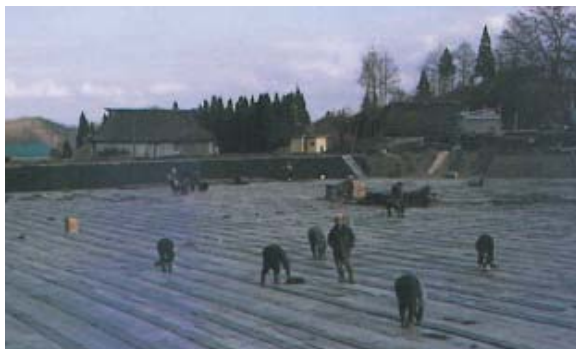
▲沼底にアスファルトシートを張る
(沼底の泥を除去し基盤を造りながらの施工は、厳冬期ということもあり非常に苦労されたそうです。)

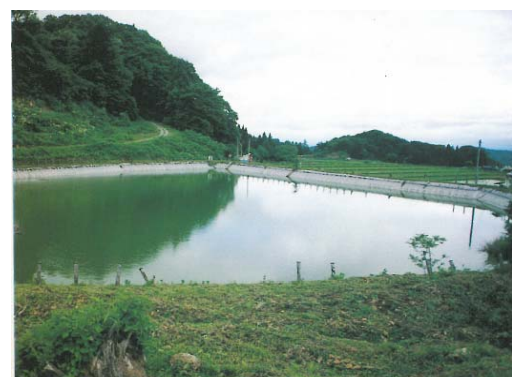
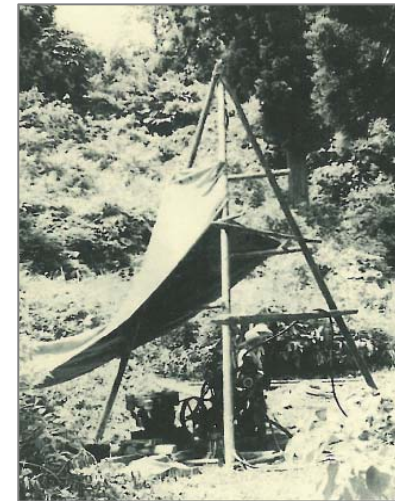
▼施工後の五郎八沼（当時）

地質調査ボーリング
(昭和30年代)

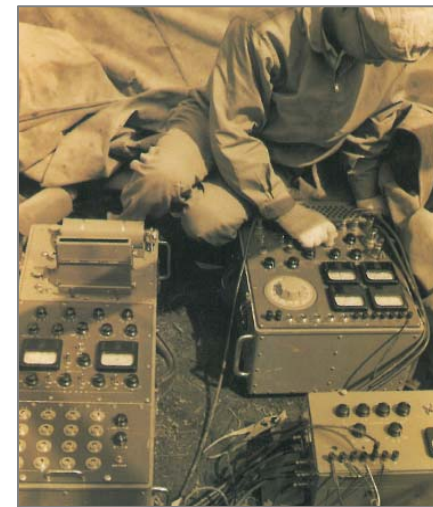
弾性波探査（昭和30年代）

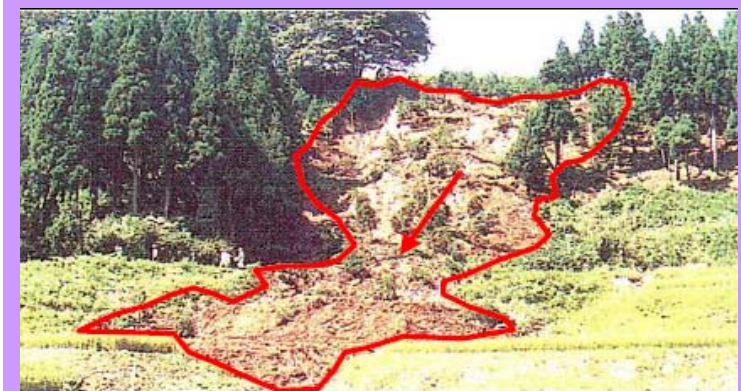
▲昭和62年8月28日の被災
小坂野ブロックにおいて、集中豪雨により、幅26m、長さ40m、崩壊土量約4千m³の地すべりが発生し、スギ林や水田が被災した。
