赤川水系流域懇談会

赤川水系河川整備計画(県管理区間) の進捗状況について

山形県 県土整備部 河川課

山形県内における平成26年7月洪水の概要

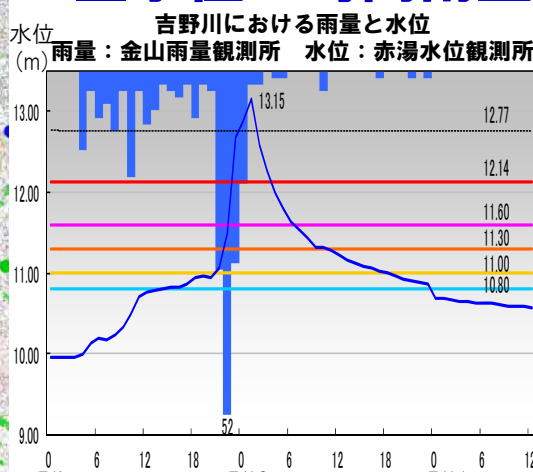
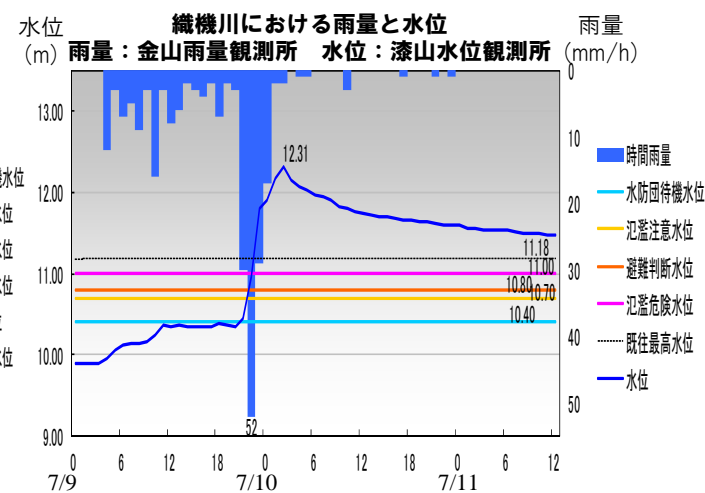
水位・時間雨量

吉野川の赤湯水位観測所及び織機川の漆山水位観測所では、観測史上最高の水位を記録した昨年7月をさらに上回る水位を記録し、両河川の流域では甚大な洪水被害が発生した。

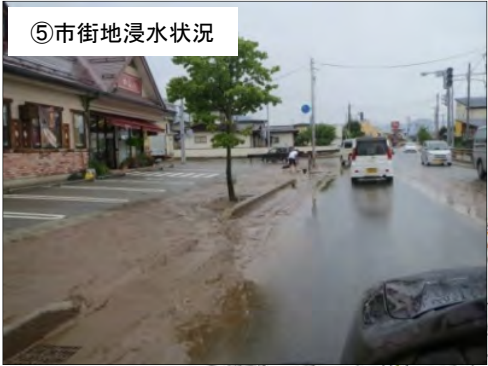
⑤市街地浸水状況

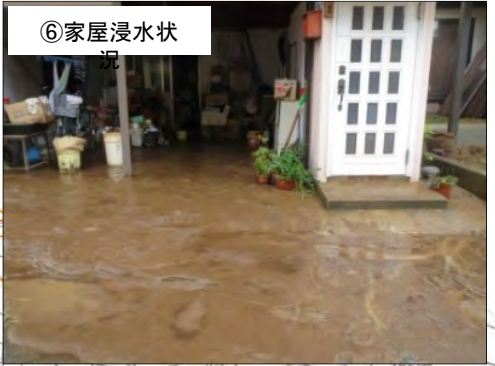
⑥家屋浸水状況

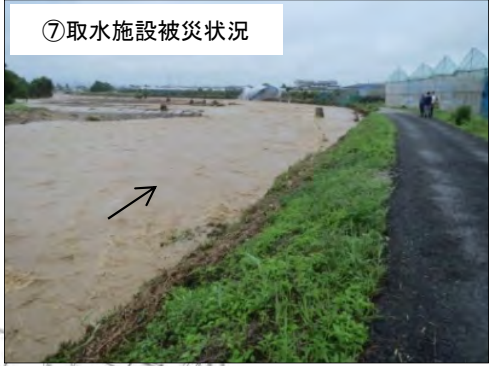
⑦取水施設被災状況

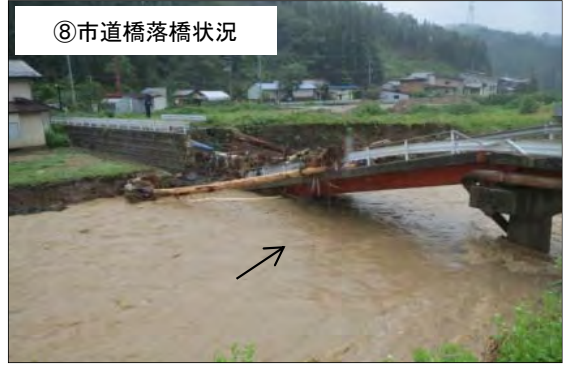
⑧市道橋落橋状況

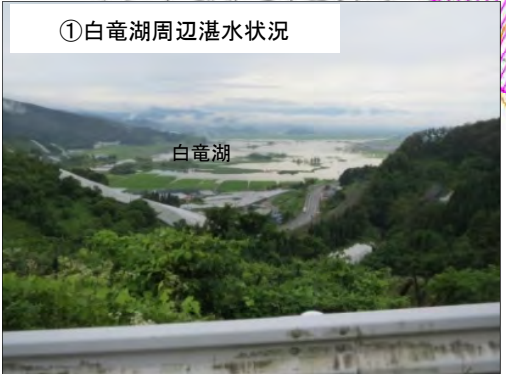
①白竜湖周辺湛水状況

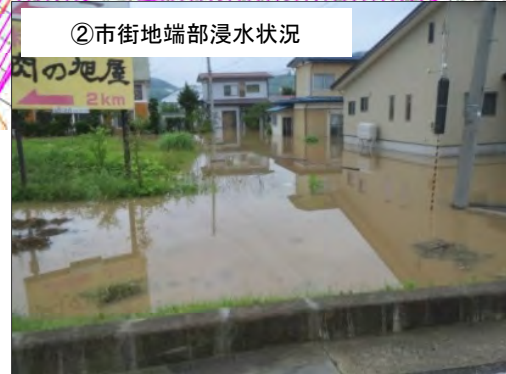
②市街地端部浸水状況

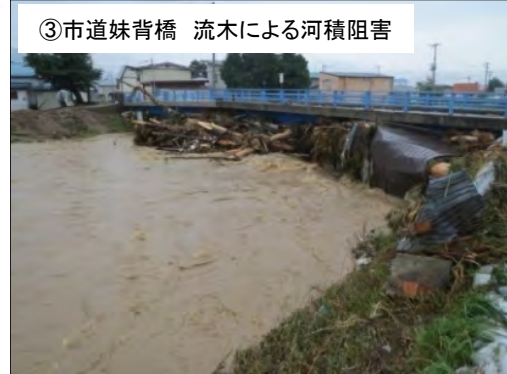
③市道妹背橋 流木による河積阻害

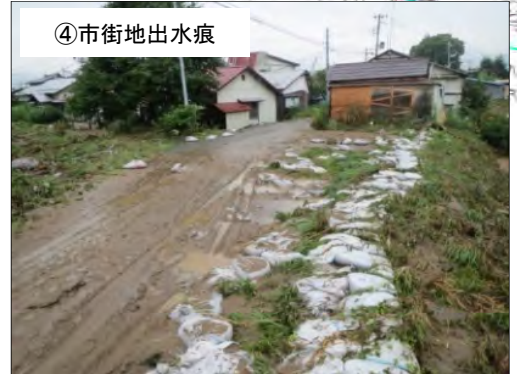
④市街地出水痕
