# 釈迦堂川流域の概要・経緯について

# 釈迦堂川流域の被害概要

# 釈迦堂川流域の概要

# 釈迦堂川流域における治水対策

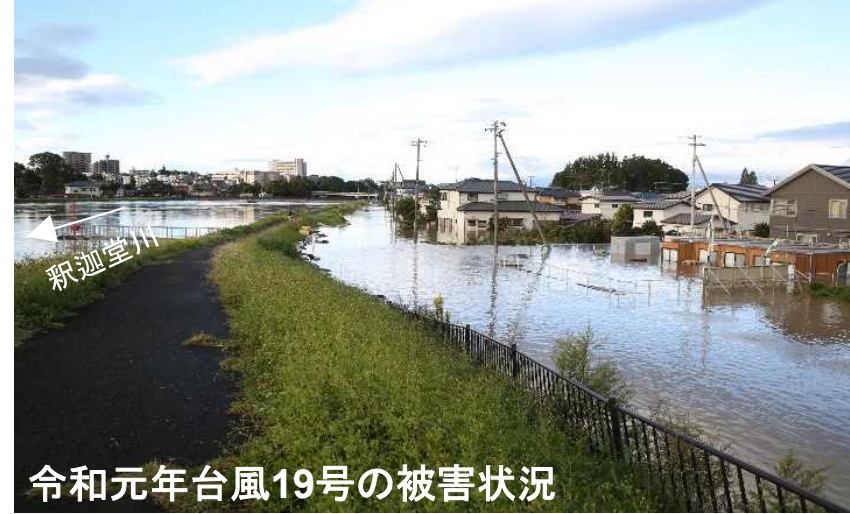
未来大橋左岸上流浸水状況

既往最大の被害は、令和元年10月の台風19号による被害で、浸水面積約10.5ha、被災家屋棟数(床上、床下、半壊、全壊の合計)897棟に及んだ。

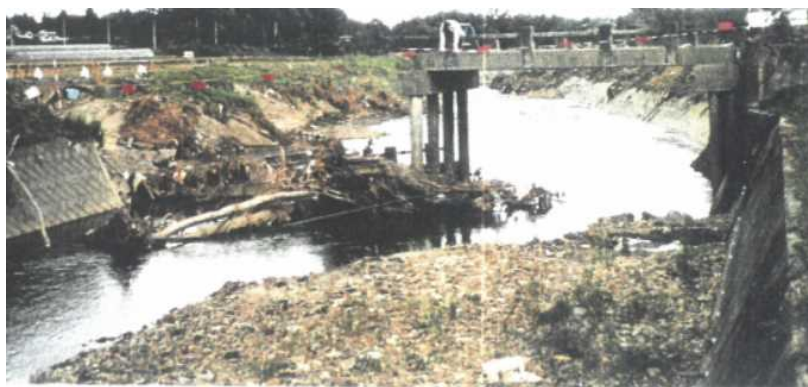
矢吹雨量観測所において、8/26から9/1まで総雨量340mmを記録、隈戸川と阿武隈川を中心に各地に大きな被害をもたらした。町内の最大浸水面積は、87.7ha(隈戸川周辺27.0ha)を記録、床上浸水4世帯、床下浸水5世帯の被害。隈戸川にかかる雷神橋の橋脚が破損した。

H10.台風第4号\_雷神橋破損(泉川)

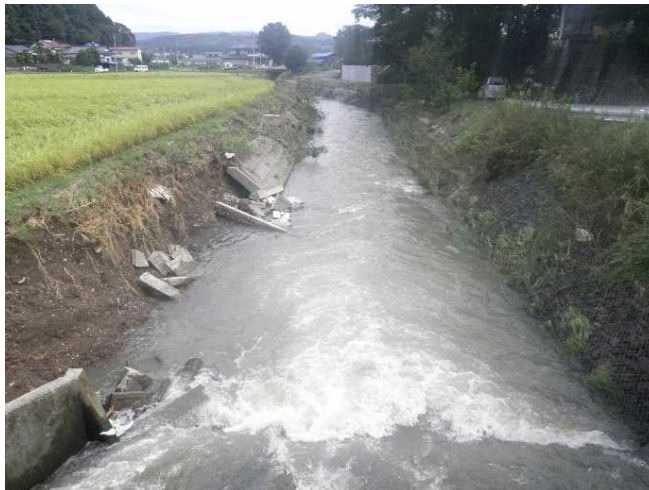
H23.台風15号\_護岸破損(阿由里川)

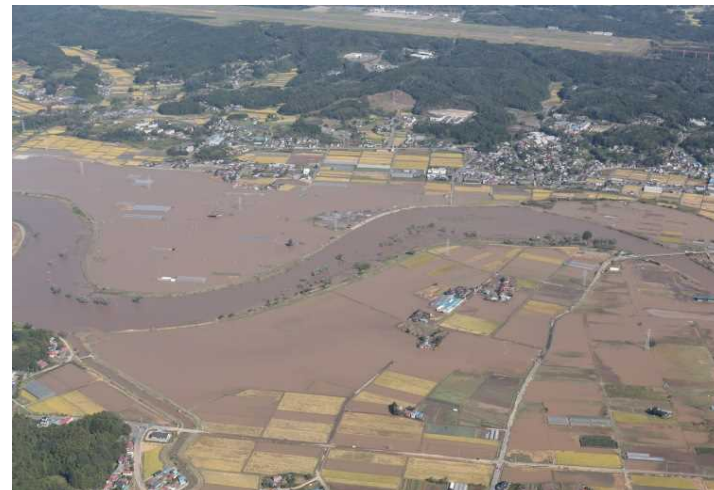
R1.台風19号\_堤防決壊(阿武隈川)

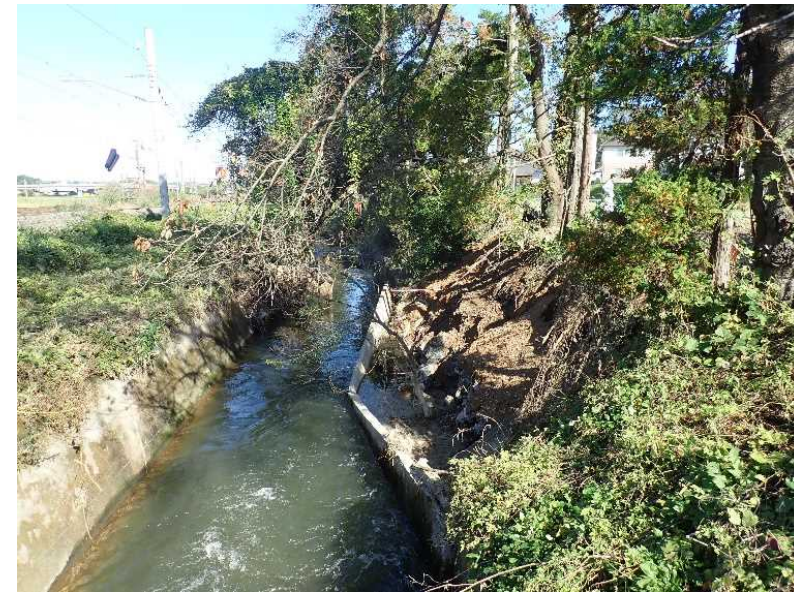
村内で半壊3棟、一部損壊1棟、床上浸水3棟、床下浸水13棟、道路の冠水5カ所(破損多数)、水路の破損、農地に多くの被害をもたらした。  
また、準用河川神川では越水により護岸が破損した。

令和元年 東日本台風  
準用河川神川 護岸破損

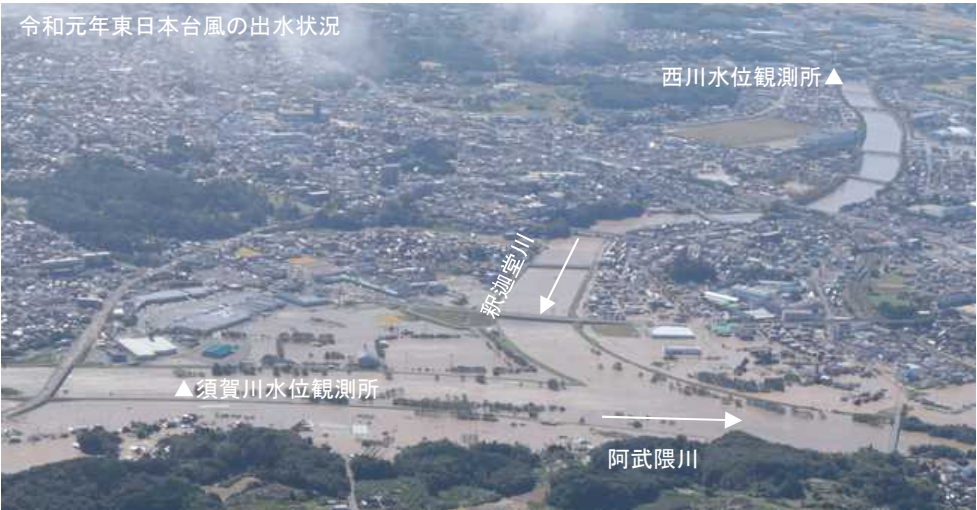
令和元年東日本台風では、福島県内の基準観測所全てで既往最高水位を観測。  
 釈迦堂川合流点付近に位置する須賀川水位観測所では、HWL(計画高水位)を15時間以上超過し、支川からの排水が困難な状況であった。

計画高水位を  
44cm超過
計画高水位を  
133cm超過
計画高水位を  
162cm超過

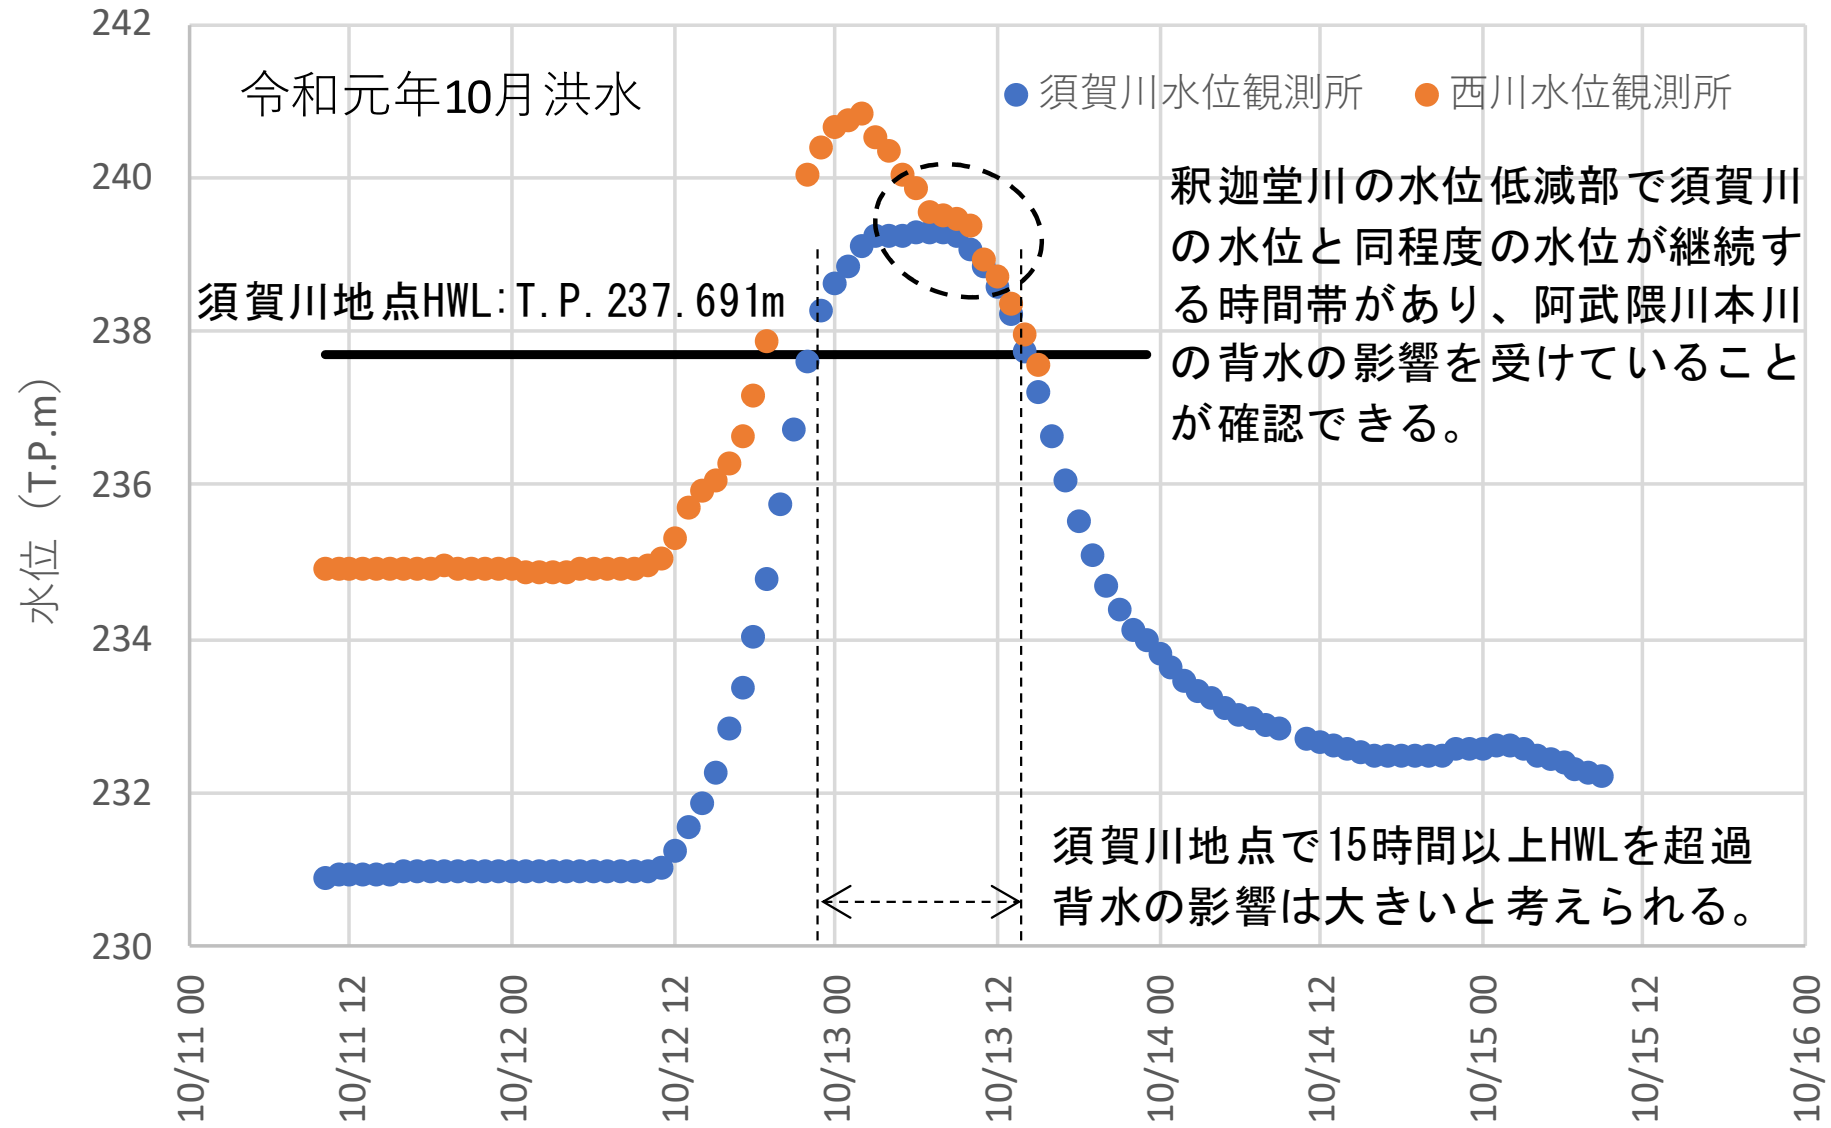
令和元年東日本台風におけるでは、阿武隈川本川で越水が生じており、ピークは明確に捉えられていないものの、西川観測所のピークと概ね同じ時間帯にピークを迎えていたと考えられる。

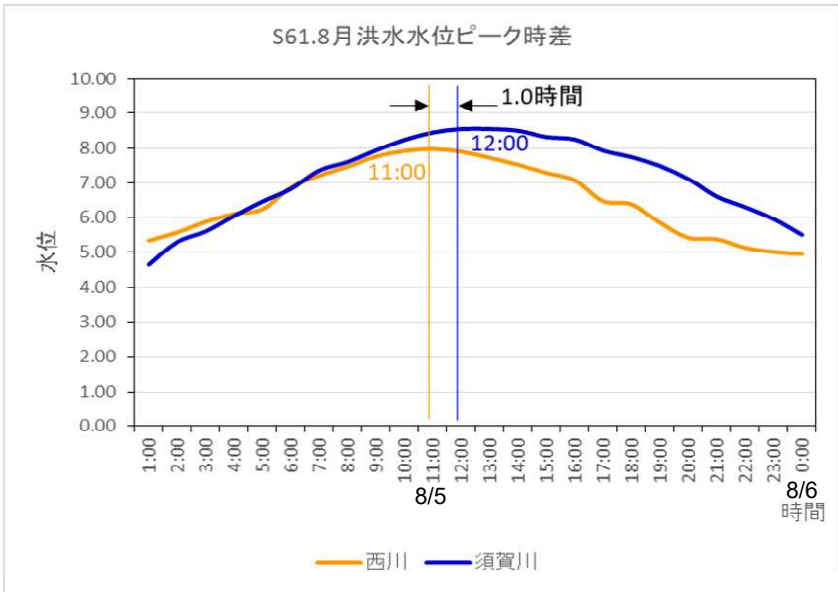
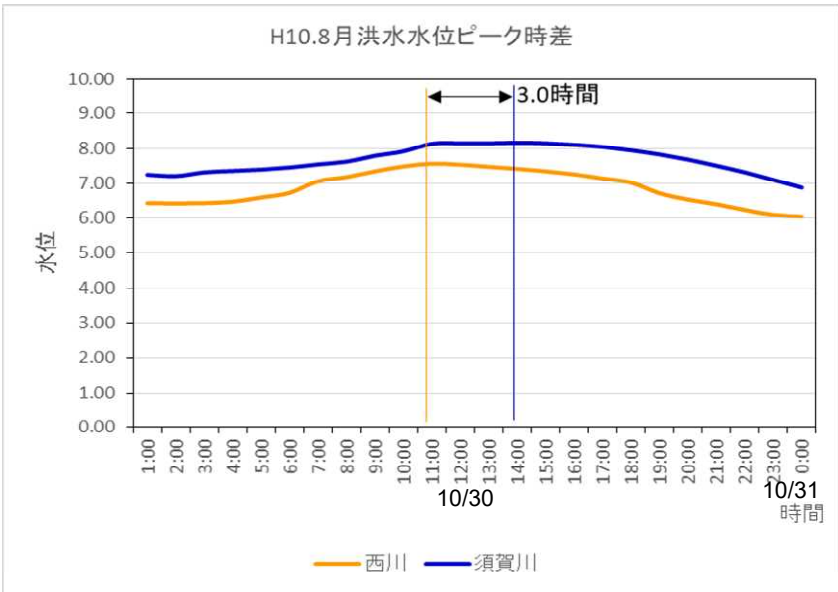
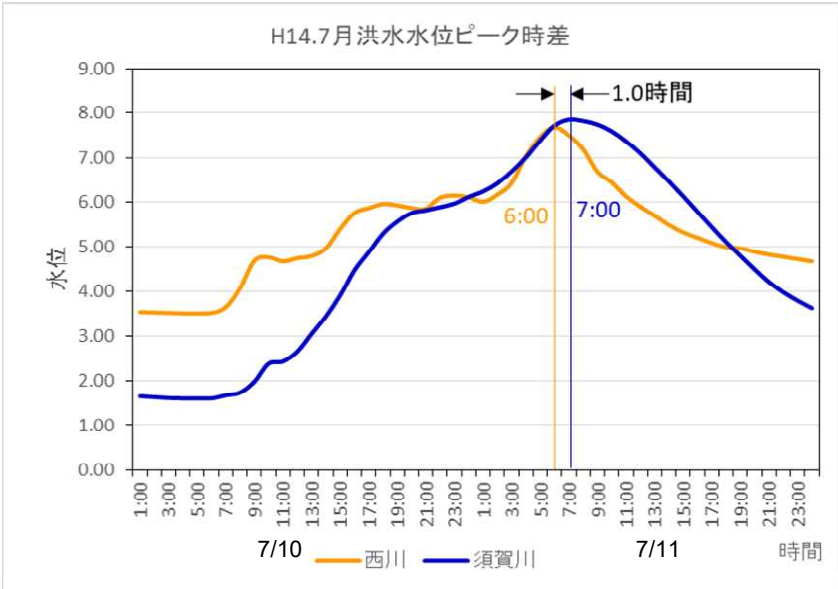
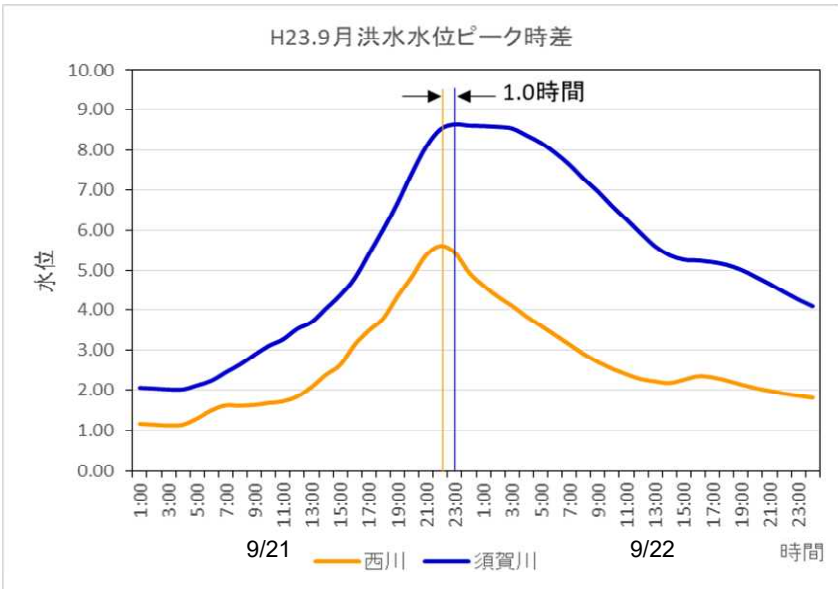
阿武隈川本川(阿武隈川観測所)と釈迦堂川(西川観測所)について、既往洪水の洪水水位ピーク時間の差について比較すると、ピーク差が最短で1時間であった。  
 下記のグラフからも、阿武隈川本川と釈迦堂川のピークの重なりが確認できた。

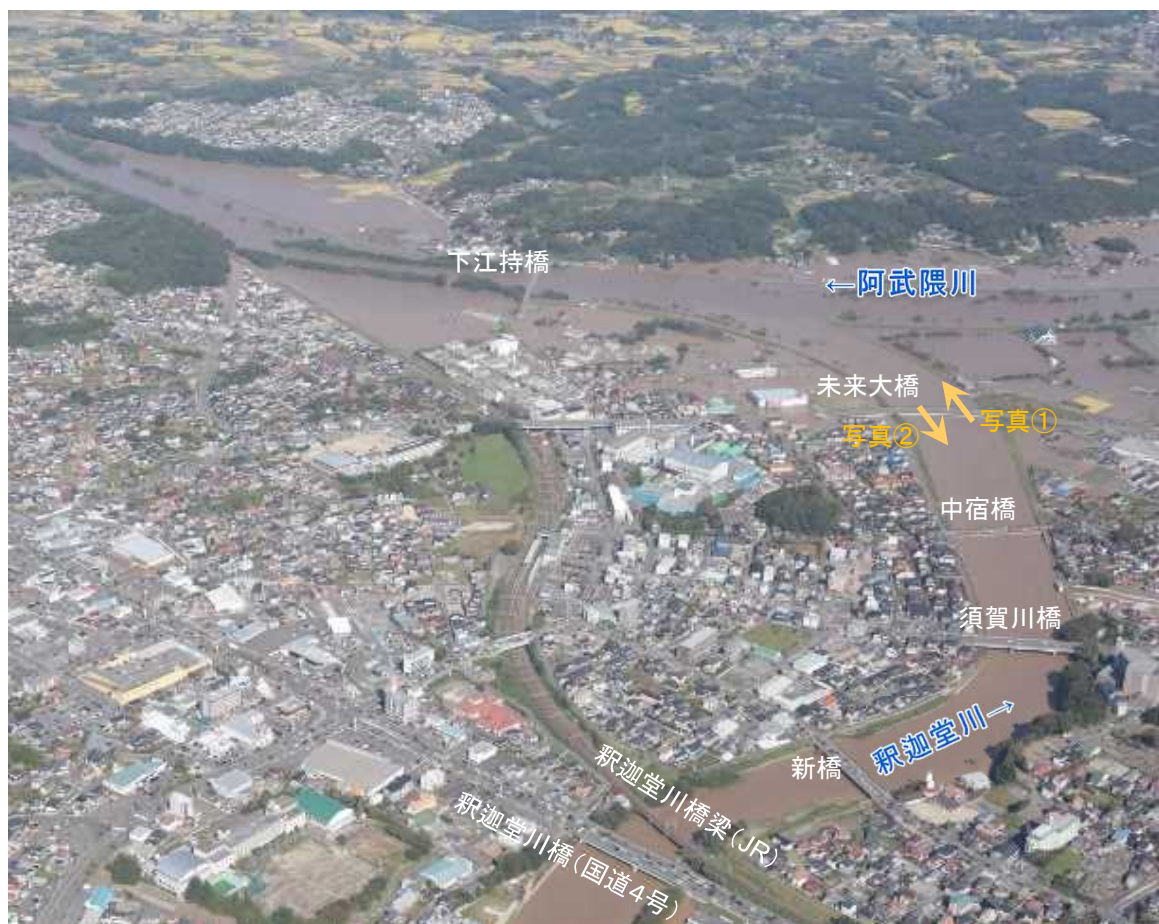
○釈迦堂川はこれまでの改修事業により直轄区間においては整備計画目標とする流下能力を概ね確保し、近年においては河道整正や樹木伐採により流下能力は維持されているものの、阿武隈川の水位が高いときには、バックにより被害が生じる河川特性。

令和元年10月13日13時頃撮影(国土地理院)

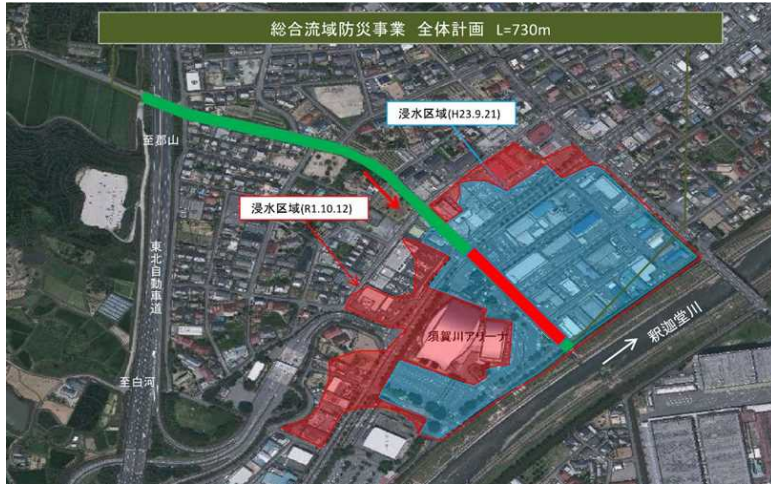
河川改修全体計画

- : 笹平川分水路函渠整備 全体計画 L=730m
- : 令和3年度末整備進捗予定 L=161m

この地域の内水被害を軽減させるため、総合流域防災事業による笹平川分水路函渠整備を平成30年度現場着手し令和3年度末には161m整備が完了する見込みである。

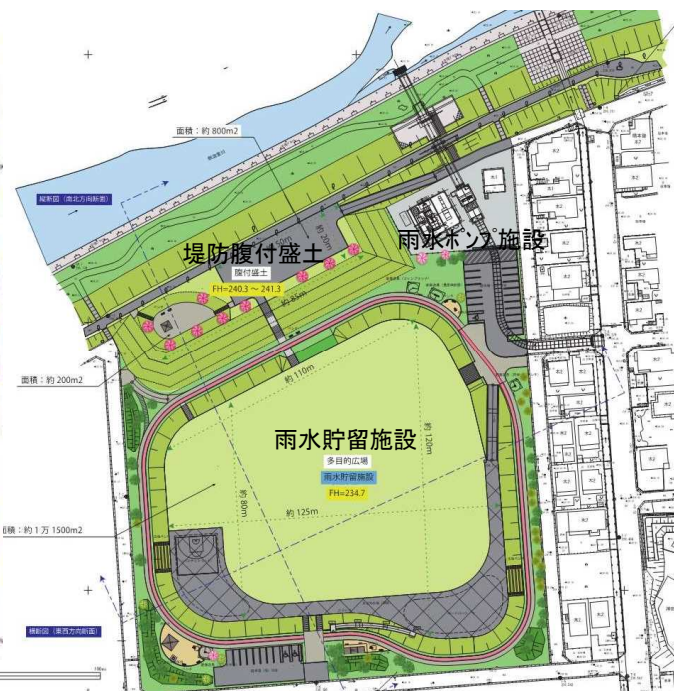
計画平面図

- ・雨水貯留施設 V=25,000t
- ・堤防腹付盛土 N=1箇所

- ・水害時、雨水ポンプ施設から越水した雨水を公園に流入させる雨水貯留機能を確認し、浸水被害の軽減と避難時間の確保を図る。
- ・平常時、地域住民の多様な活動の拠点としての役割をもたせる。
