# 国道4号 高倉杉下交差点改良

- ①対策により、事故や事故リスクが低減
- ②道路利用者が安全性・快適性の向上を実感

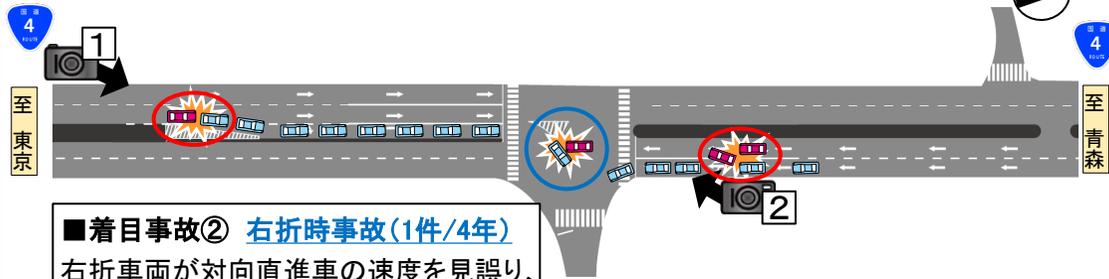
### 対策前 ■右折・左折待ちの車両による追突事故が多発

■着目事故① **追突事故(10件/4年)**  
 右折・左折待ちの車両が後続直進車を阻害することで追突事故が発生

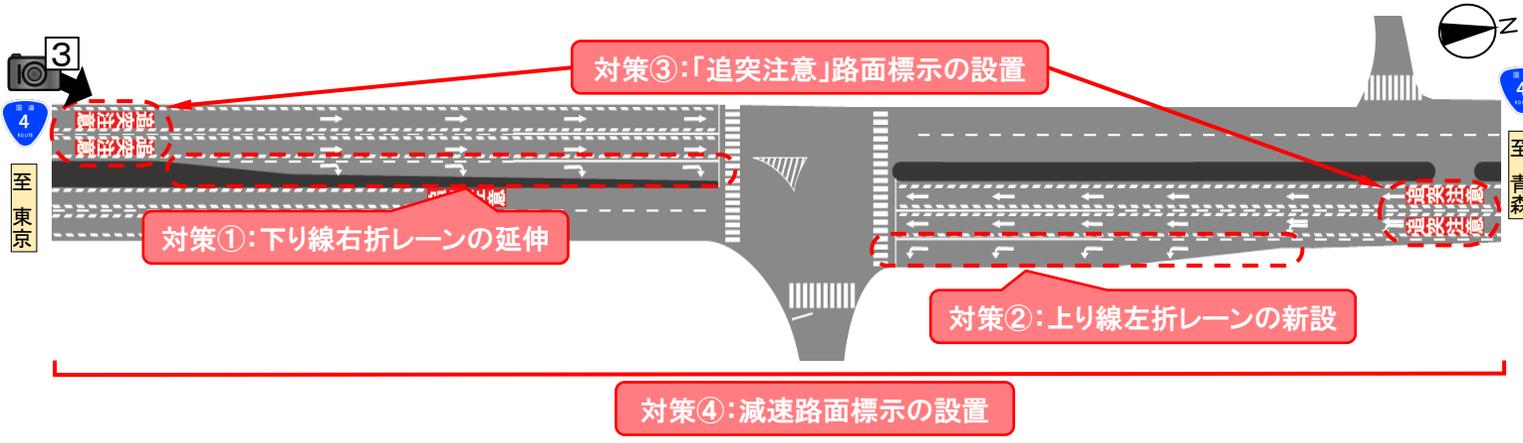
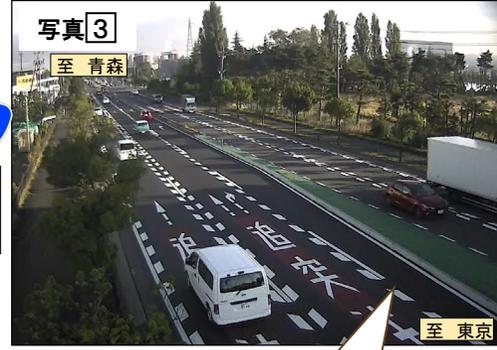
### 対策後 ■令和3年9月に完成・供用

右折レーンの延伸により、右折待ちの滞留による後続直進車の阻害が解消

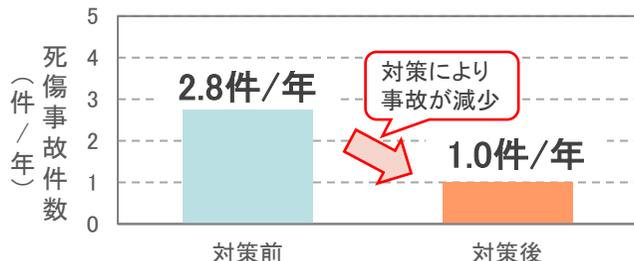
■対策により事故が減少、事故の削減効果を確認

※出典：イタルダ事故データ(対策前：H22～H25)、事故速報データ(対策後：R3.10月～R4.9月)

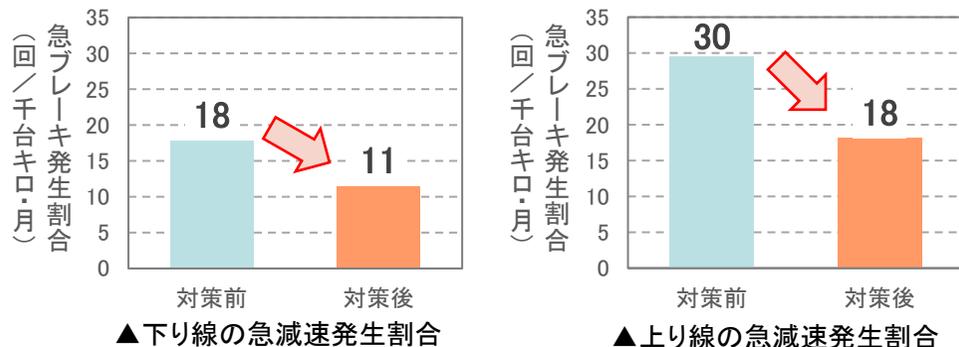
■対策区間全体の急ブレーキ発生割合が減少し、事故リスクが低減

※出典：ETC2.0データ(対策前：H30.10月、対策後：R4.10月)、前後加速度-0.3G以下のデータを抽出

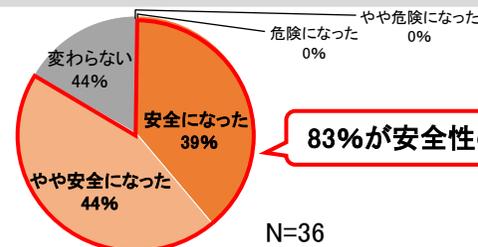
83%が安全性の向上を実感

N=36

▲対策による安全性の変化 ※出典：事業者ヒアリング調査(R3.10月)

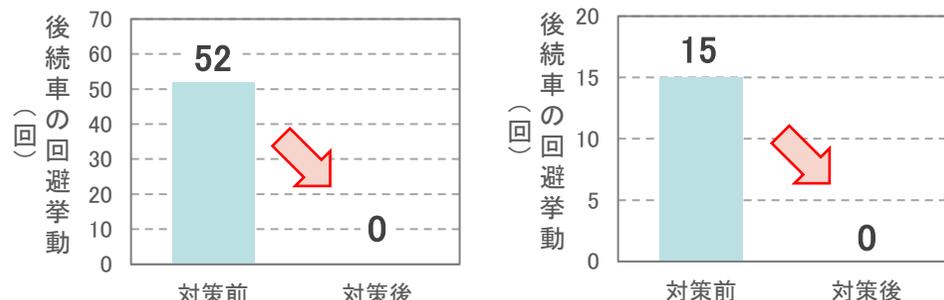
■上下線とも右左折滞留車両に起因する後続直進車の**危険挙動**が解消

▲下り線後続車の回避挙動

▲上り線後続車の回避挙動

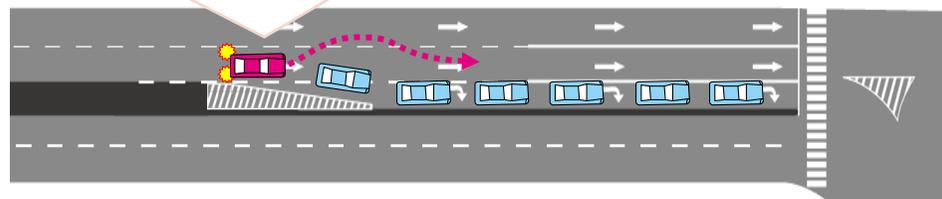
右左折滞留車両に対して、後続直進車が「停止」「急な車線変更」「減速」で回避するような挙動 ⇒危険挙動として観測

▲後続車の回避挙動 計測イメージ

※出典：交通挙動調査(対策前：H28.9月、対策後：R3.10月 計測時間は7:00～11:00の計4時間)
