相馬バイパスの震災復旧工事を進めています！

◎主な工事箇所の状況（11月末時点）

国土交通省 東北地方整備局 磐城国道事務所 原町維持出張所

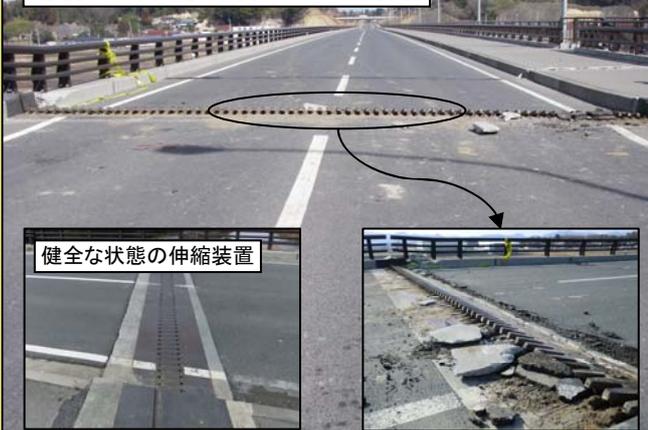
①相馬東大橋

地震により大きく変状した伸縮装置

相馬東大橋は、橋桁と橋桁のつなぎ目の「伸縮装置」という部分が大きく変状したことで段差が生じました。復旧工事ではこの「伸縮装置」を取り替える作業を行っています。現在は、変状した伸縮装置を取り外すところまで作業が進んでおり、今後は新しい伸縮装置の設置作業を行います。

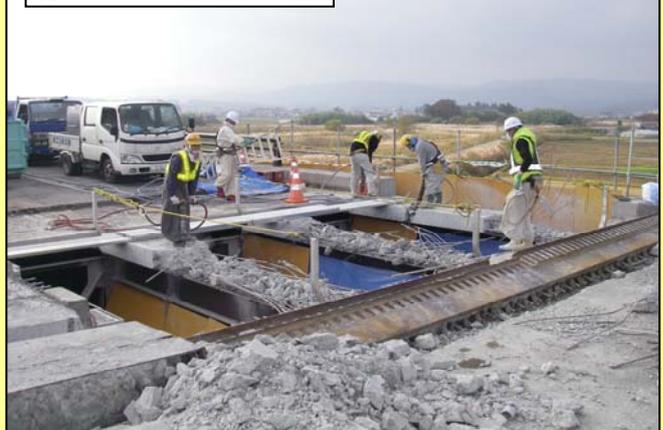
現在の相馬東大橋の状況

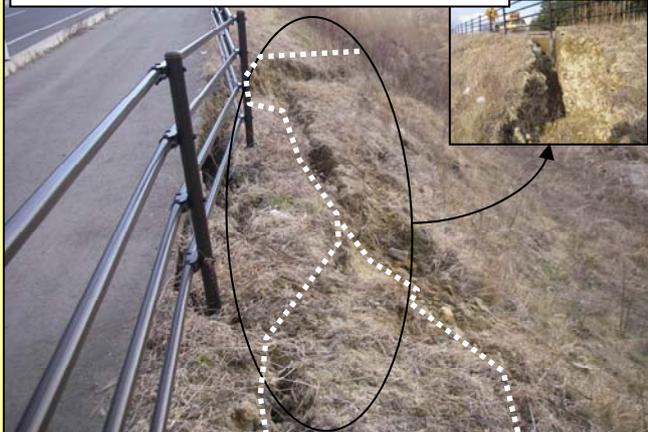
②相馬市馬場野地内

地震の揺れにより、道路法面に亀裂が発生

相馬市の馬場野地内は、地震の影響で盛土が緩み、法面（斜面）に亀裂が発生しました。復旧工事では、盛り土の緩み状況を調査した後、緩んだ盛り土を再構築し、本来の強度に復旧するほか、亀裂の発生した舗装及び変状した側溝などの排水設備を補修します。現在は、盛り土の再構築が終わり、排水設備の補修を行っており、今後、舗装を行っていく予定です。

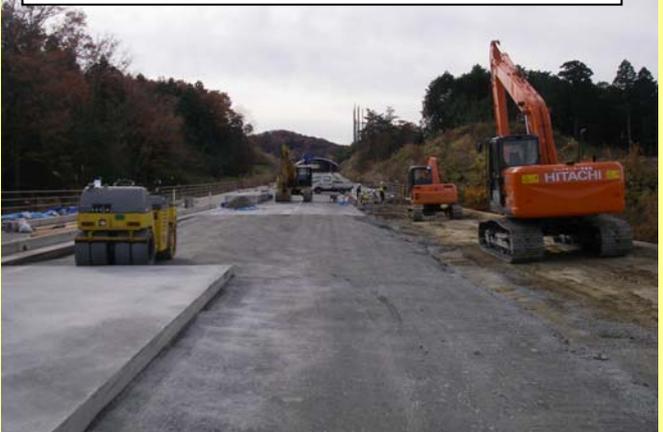
現在の状況（盛り土を再構築し、排水設備を設置中）

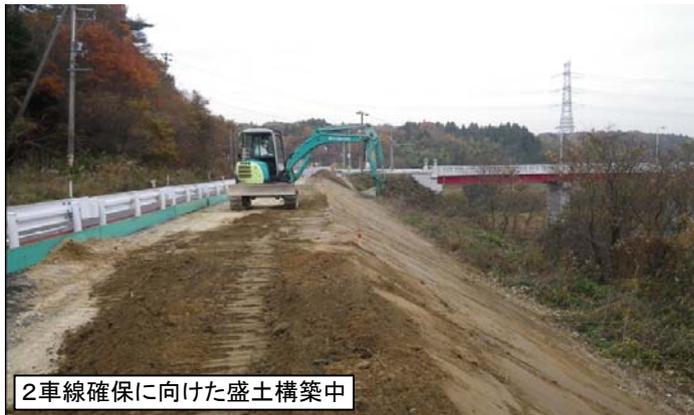
①富岡町上郡山地区

2車線確保に向けた盛土構築中

H23.11.29作業状況

福島第一原子力発電所から20km圏内の警戒区域においても、復旧作業を進めています。現在は、大規模な崩落が発生した富岡町上郡山地区と、橋が大きく損傷した大熊町の長原橋の復旧工事を進めています。また、その他の区間も毎月パトロールを行い、安全に通行できるよう維持管理に努めています。

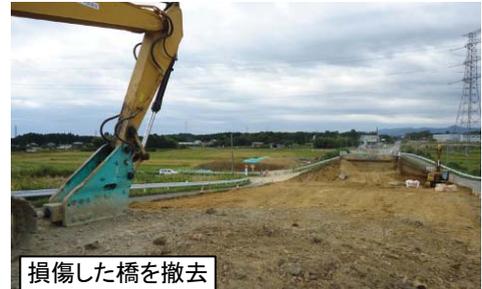
②大熊町長原橋

損傷した橋を撤去

H23.10.5作業状況

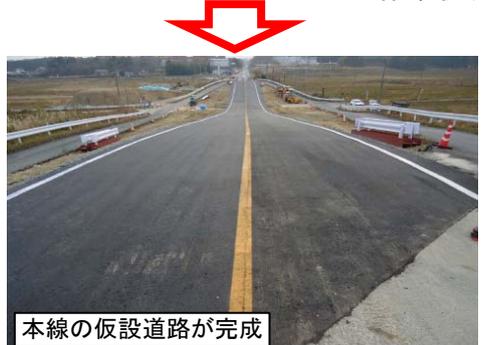
本線の仮設道路が完成

H23.11.29作業状況
