温海地区 塩害橋対策技術報告書

平成10年3月

建設省東北地方建設局
酒田工事事務所

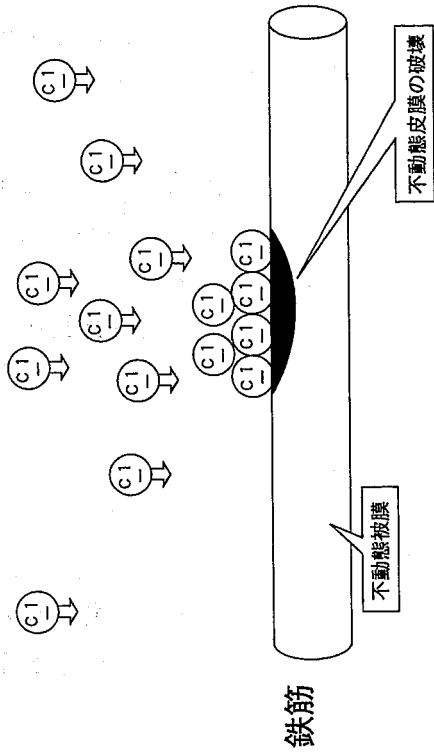
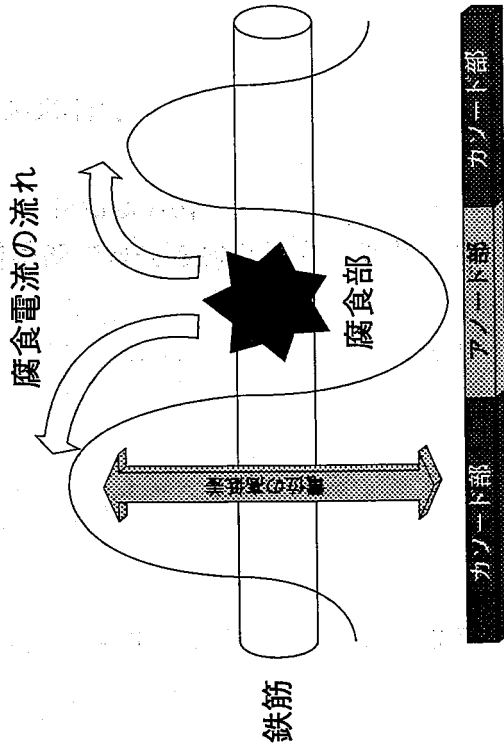
図1-2 コンクリート中の鋼材の腐食メカニズム

コンクリート中の塩化物イオンが多くなると、鋼材（P.C鋼材や鉄筋）が腐食し膨張することによって、コンクリート構造物が損傷する現象。塩害は、塩分が飛来し、付着しやすい海岸線付近のコンクリート構造物に多く発生している。海砂やその他コンクリート材料に含まれる塩分や、塩化カルシウム等の凍結防止剤の散布によって生じる場合もある。図1-2にコンクリート中の鋼材の腐食メカニズムを示す。

塩化物による鋼材の不動態皮膜の破壊
 → マクロセルの形成
 → 腐食膨張による鋼材の体積増加 (約 2.5 倍)
 → ひびわれ、かぶりの浮き、剥落

一方、宮川²⁾ は、一度ひび割れが生じて酸素の供給が豊富な腐食性環境にある橋梁床版では、腐食する臨界量が 0.89 kg/m^3 との報告もあり、激しい腐食を生じた臨界量として 1.19 kg/m^3 が報告されていることを強調している。したがって、図 1-2 の進展期の始まりに相当する腐食発生臨界量を、 1.2 kg/m^3 程度とした。この考え方に基づく基準として、高速道路技術センター「塩害調査手引き」(案)H5年3月がある。ここでは、鉄筋位置で 1.2 kg/m^3 を超える場合、第一次対策工を行うとしている。この値は、セメント重量比で 0.3% 程度である。

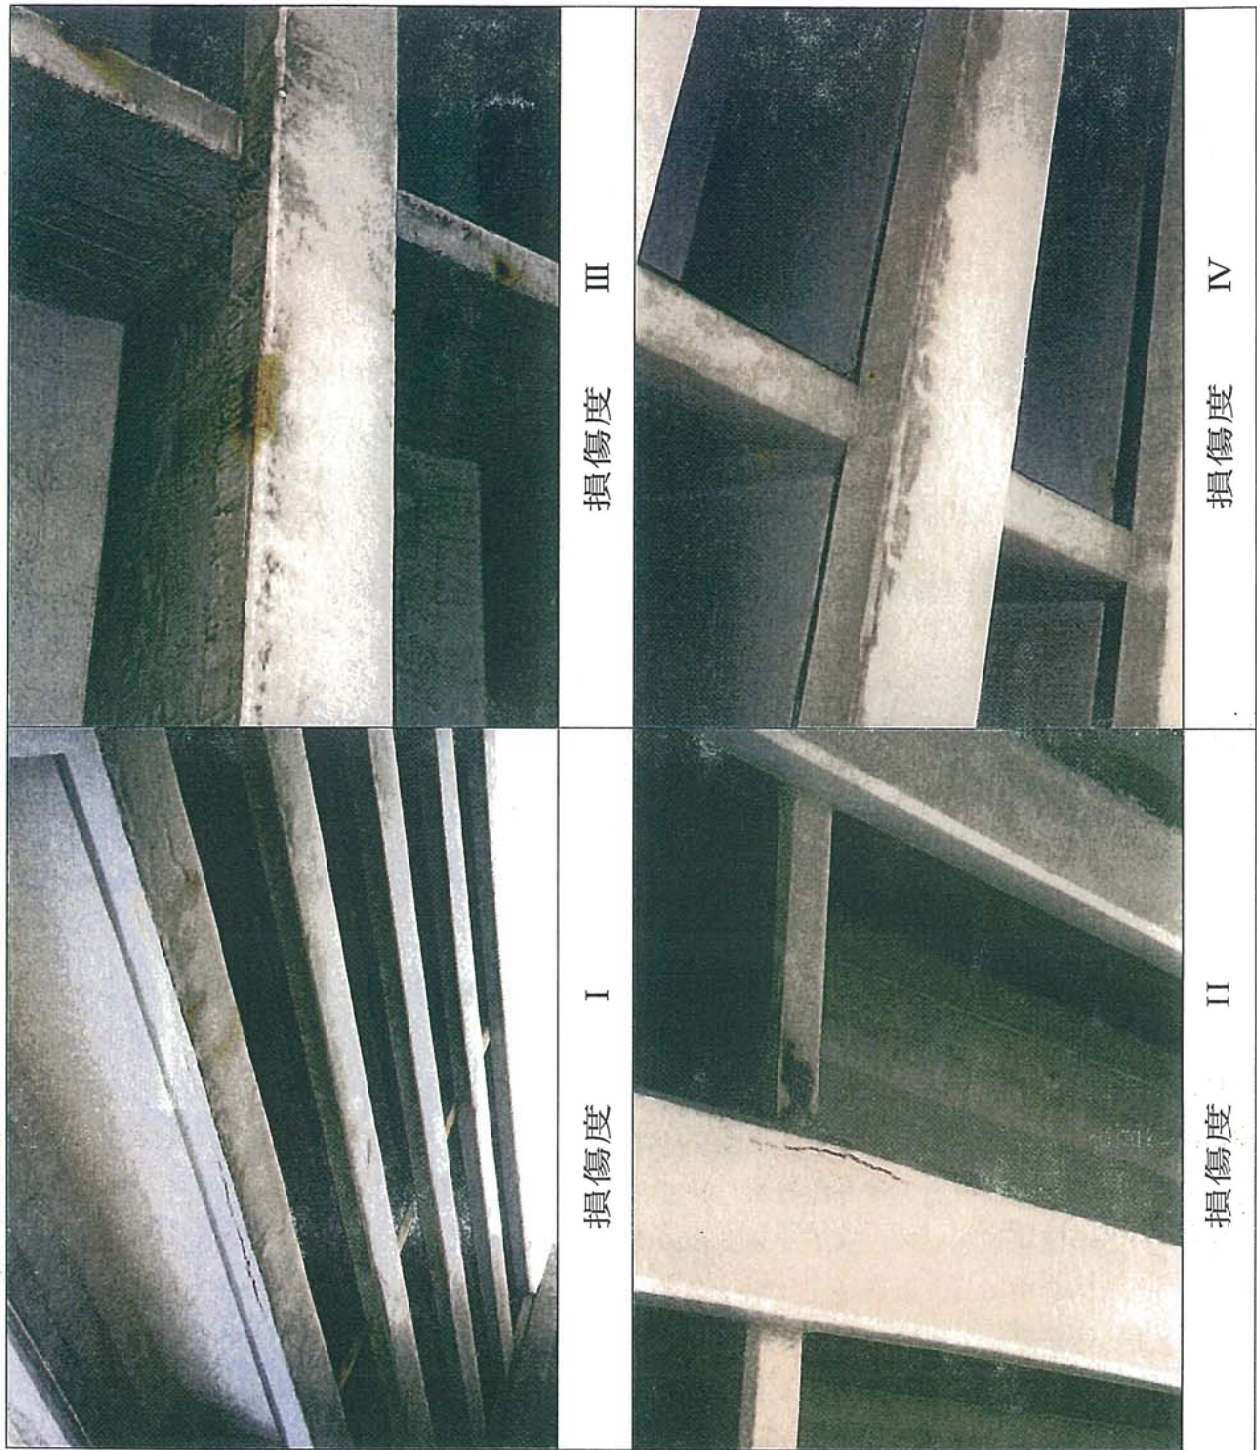
塩害橋における損傷度の例

この目視調査では、橋下から目視により上部構造 (主桁・横桁・床版) に顕在化した損傷を摘出し、展開図等に記録として残す。橋台・橋脚については目立った損傷が見られる場合に記録している。次頁に、各損傷度の写真例を示す。

損傷状況	損傷度
ひび割れ、錆汁、あるいは剥離が全面にわたって認められる場合	I
ひび割れ、錆汁、あるいは剥離が部分的に認められる場合	II
ごく軽微なひび割れや、錆汁が認められる場合	III
ほとんど損傷が認められない場合	IV

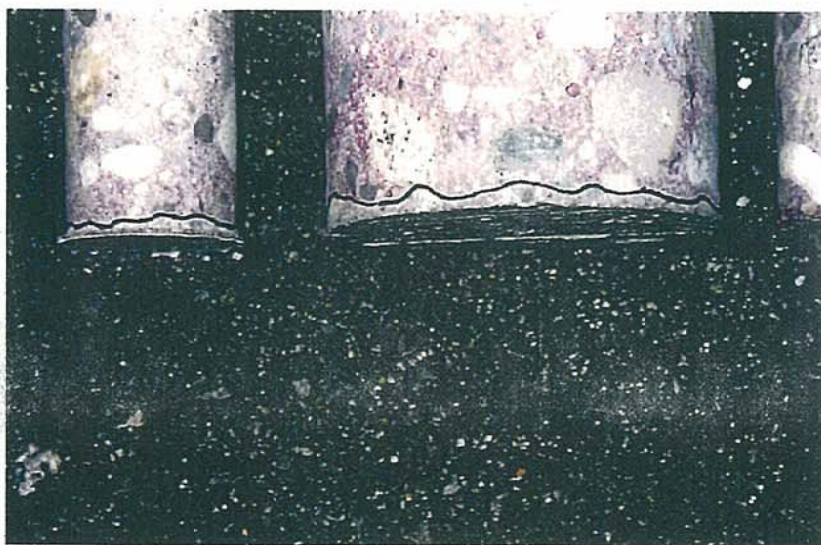
写真
コアの中性化測定

調査方法は JISK8006 (試薬の含有量試験中に関する事項) に規定されるフェノールフタレイン1%アルコール溶液を噴霧し、未着色部(中性化部)を計測している(写真)。

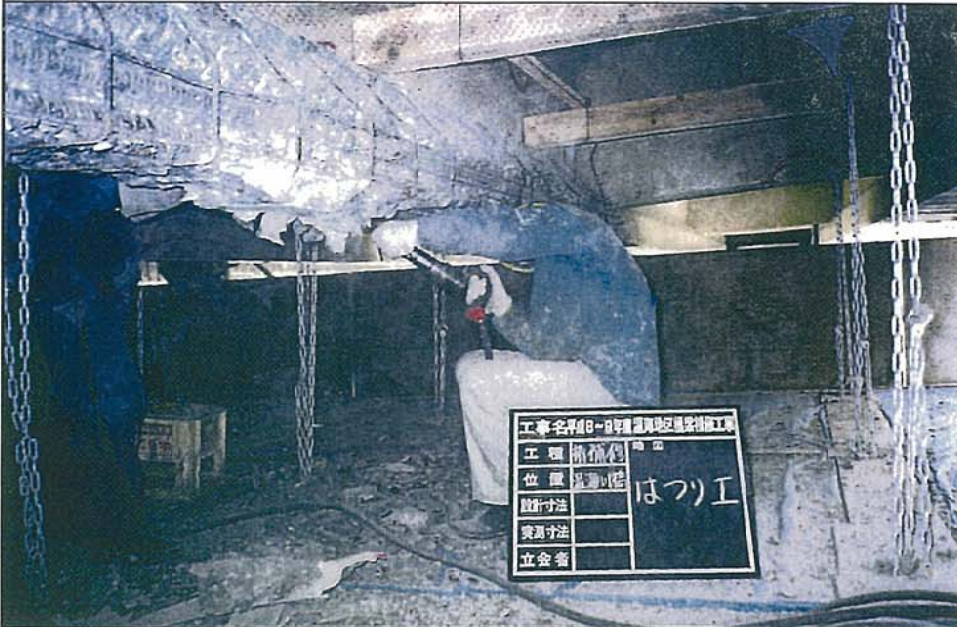
主桁下フランジ部
はつり工

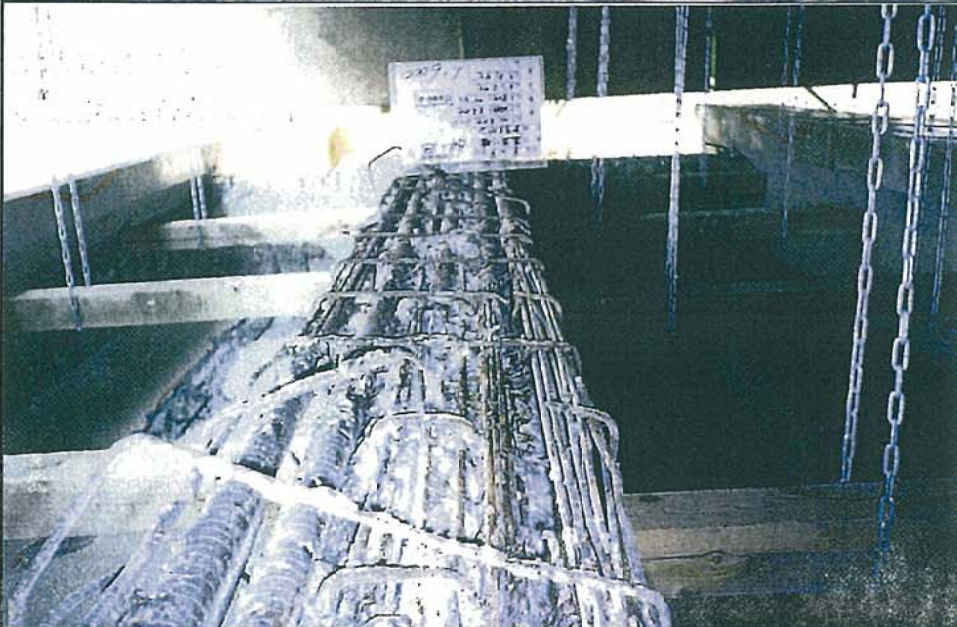
はつり後の
PC鋼材腐食状況
(鋼材腐食度調査)

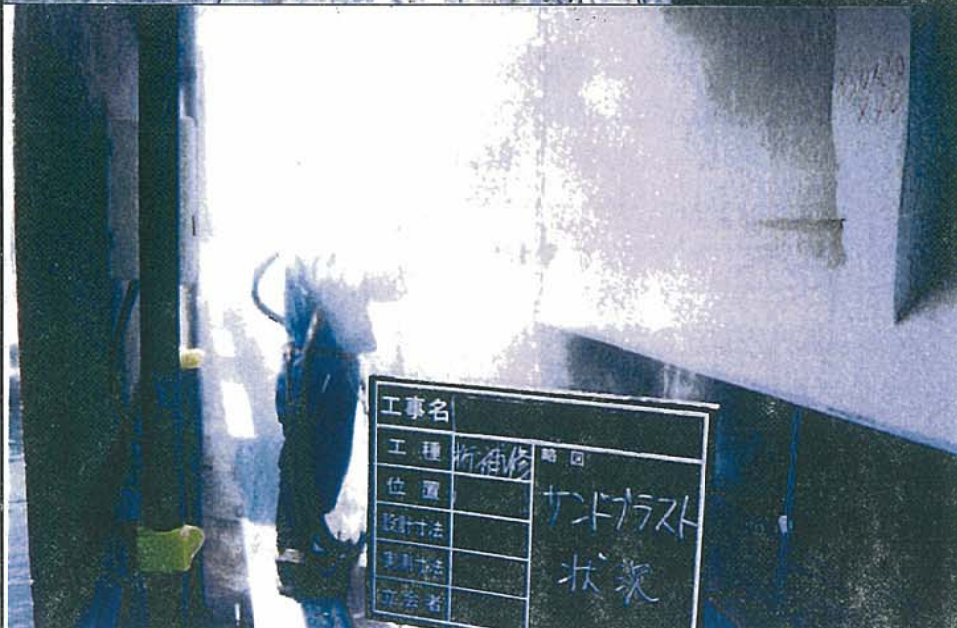
主桁下フランジ部
サンドブラスト工

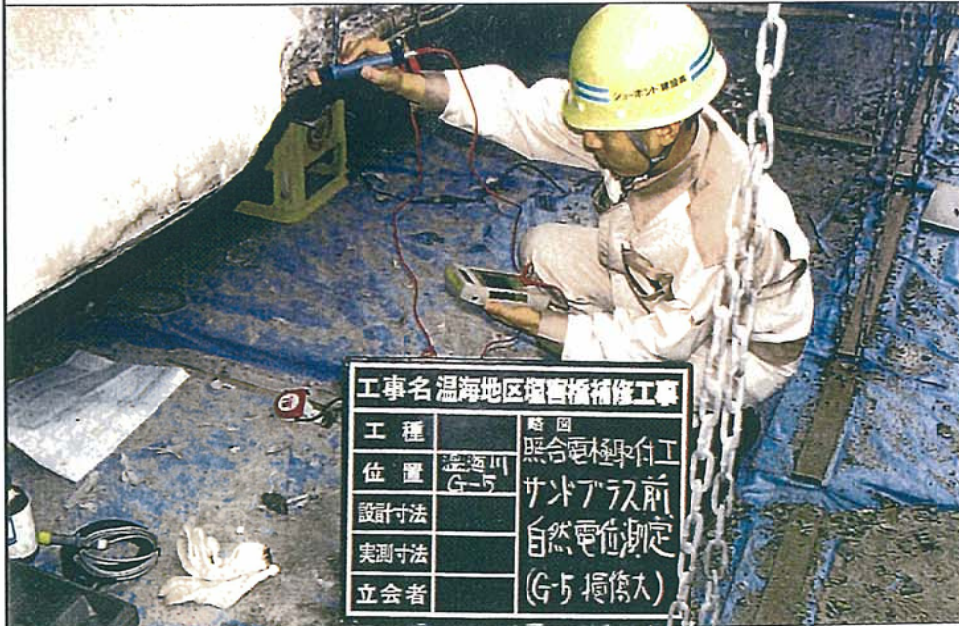
自然電位測定用
照合電極埋込み

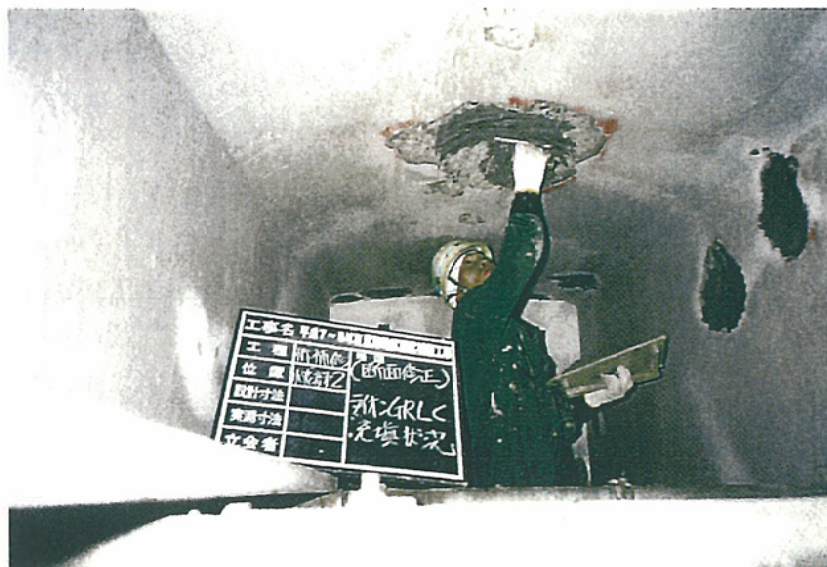
小断面修正工
ポリマーモルタル塗り付け

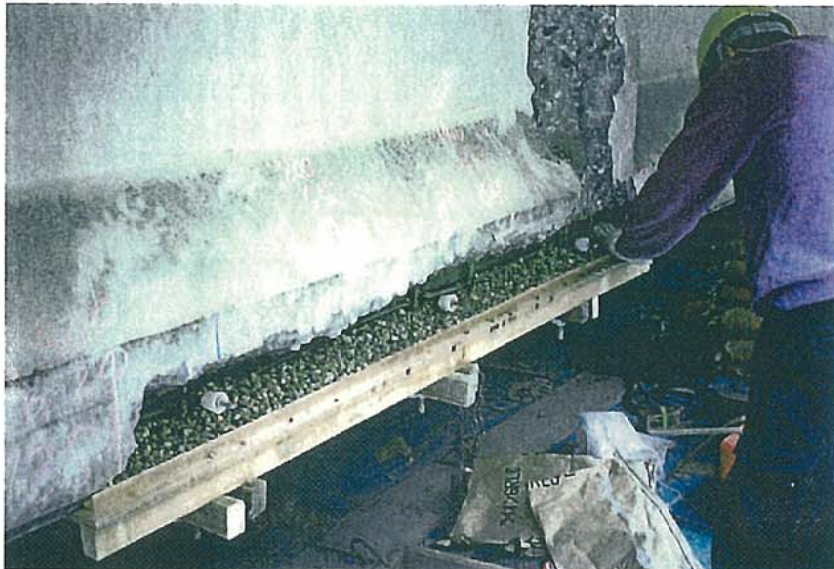
大断面修復工
乾燥骨材充填

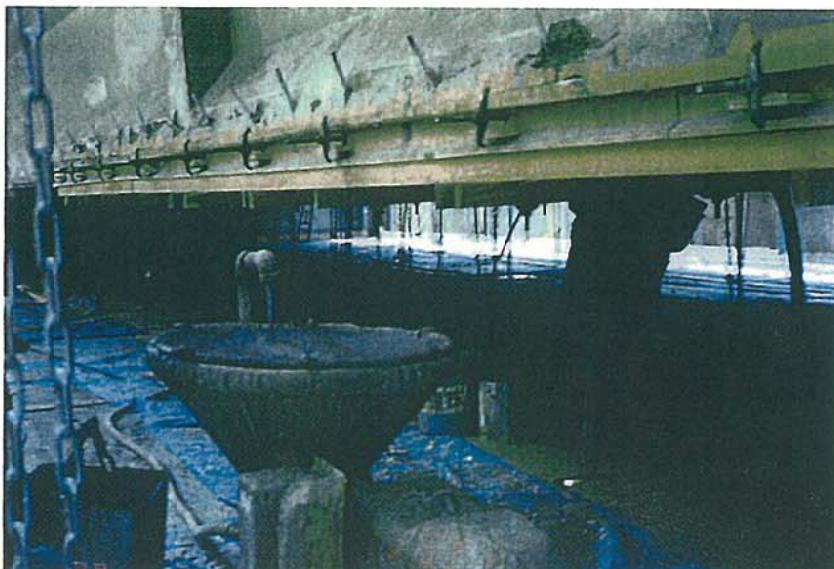
注入パイプ取付け
及びスラリー注入

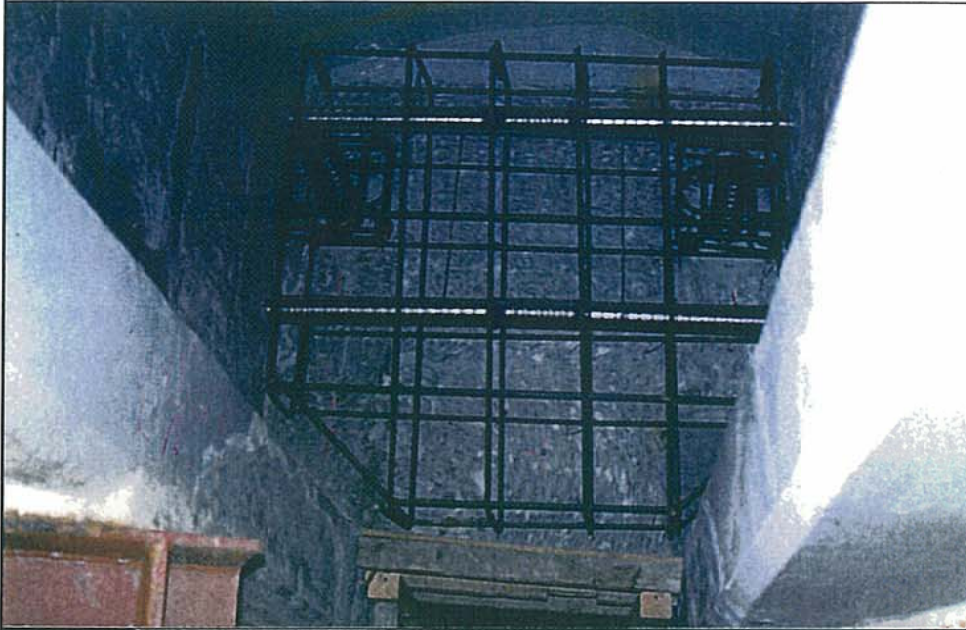
増設横桁を利用した
外ケーブル定着
(増設部の配筋とグリッ
ド筋、横締めシースド)

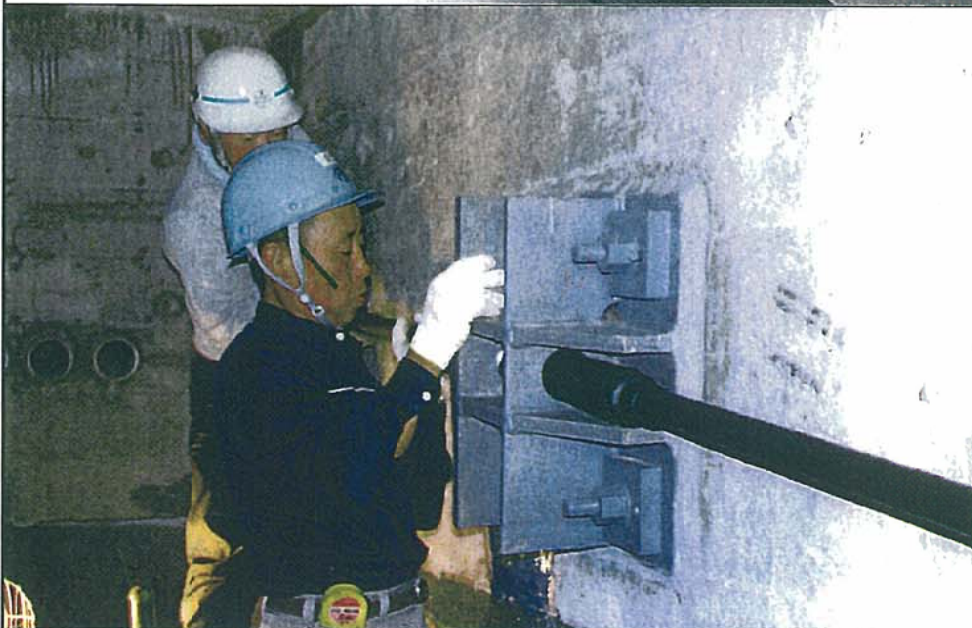
主桁ウェブを利用し
た外ケーブル定着

定着部付近に既設横桁が存在しない場合は、主桁ウェブを利用している。主桁ウェブへの定着ブラケットを利用して外ケーブルを定着する場合は、定着ブラケット固定のため、PC鋼棒 $\Phi 23$ (SBPR95/120) 程度を4本使用している。このPC鋼棒の導入直後の引張力は、全体で主桁外ケーブルの緊張力程度としておく。なお定着ブラケットの背面等には、外ケーブル緊張によって局部応力が発生するので、用心鉄筋の代わりとして、ウェブにカーボンFRPシートを貼りつけている。

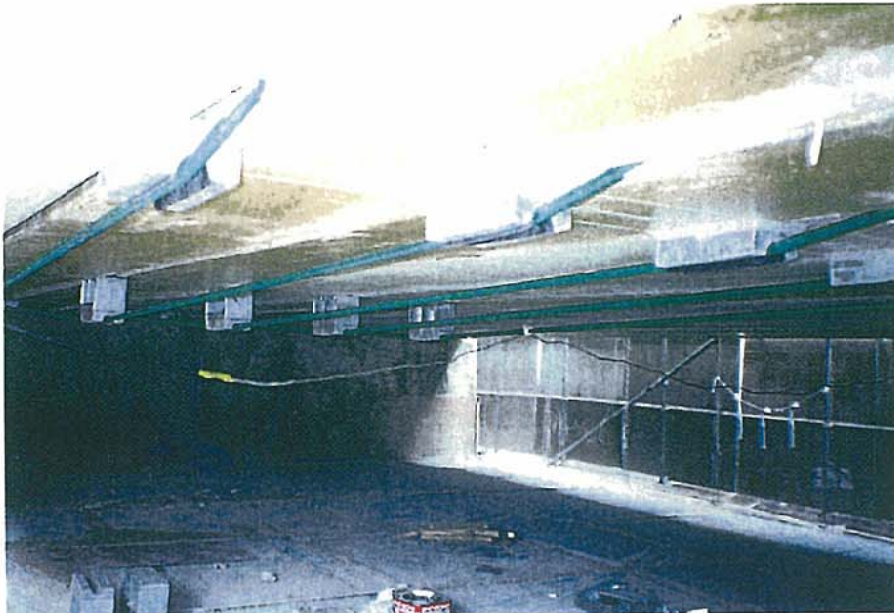
ホロースラブの場合は、前述した横桁もしくは主桁がないので、ホロースラブに穴を開け、外ケーブルを床版上面に定着せざるを得ない。温海から湯の浜に向かう途中にある山形県管理の国道112号金沢陸橋の外ケーブル施工例が参考になる(下の写真)。なお、箱桁の場合は、T桁に準じることができる。

ホロースラブの場合の外ケーブル、定着は床版上面

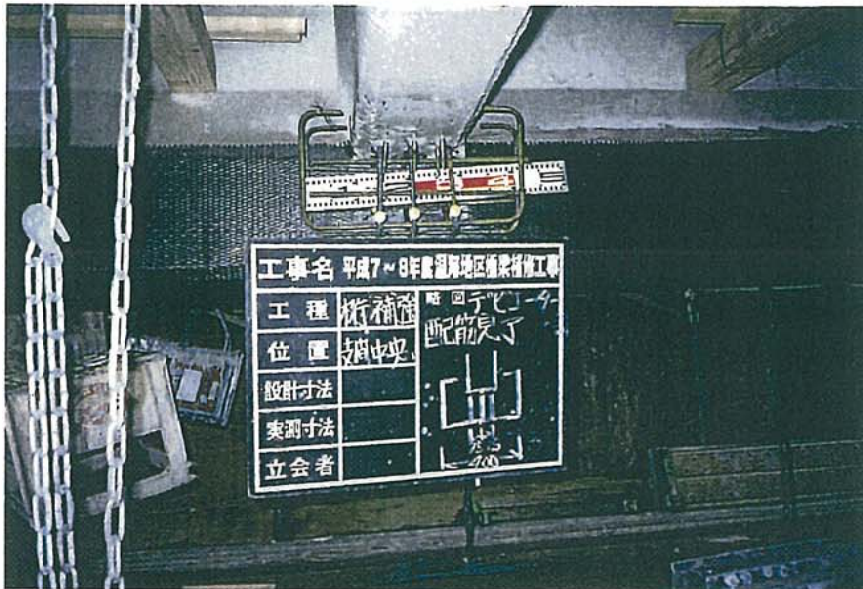
スパン中央部
デビエータの配筋

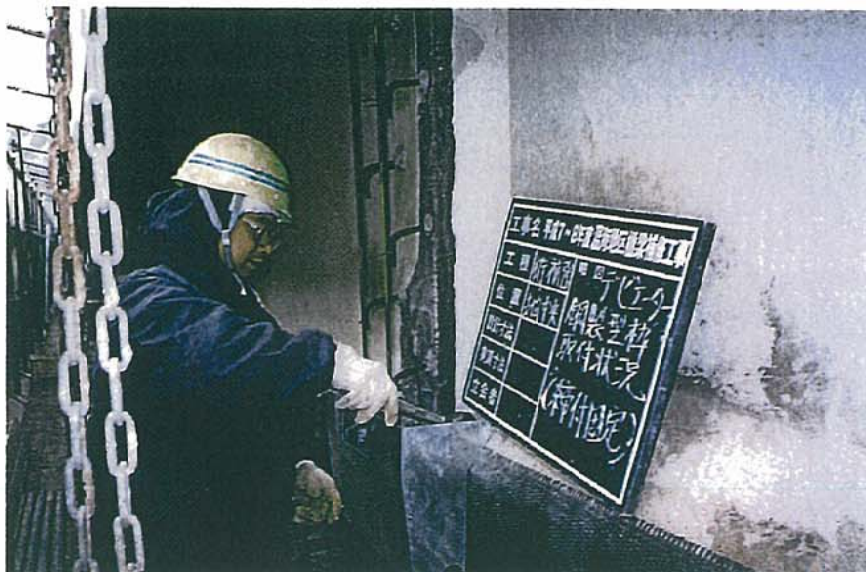
デビエータ
鋼製型枠取付け

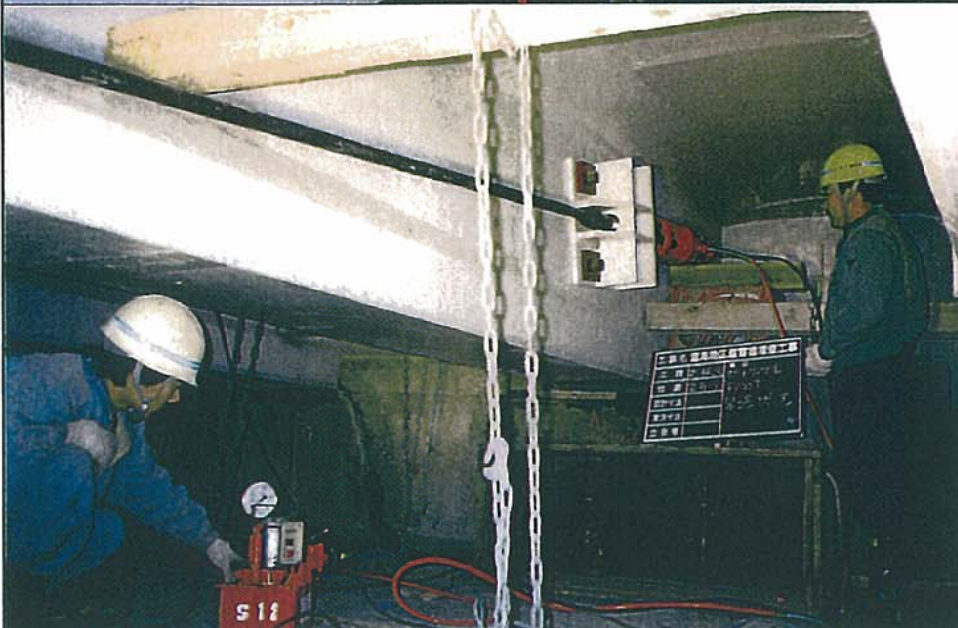
外ケーブルの緊張

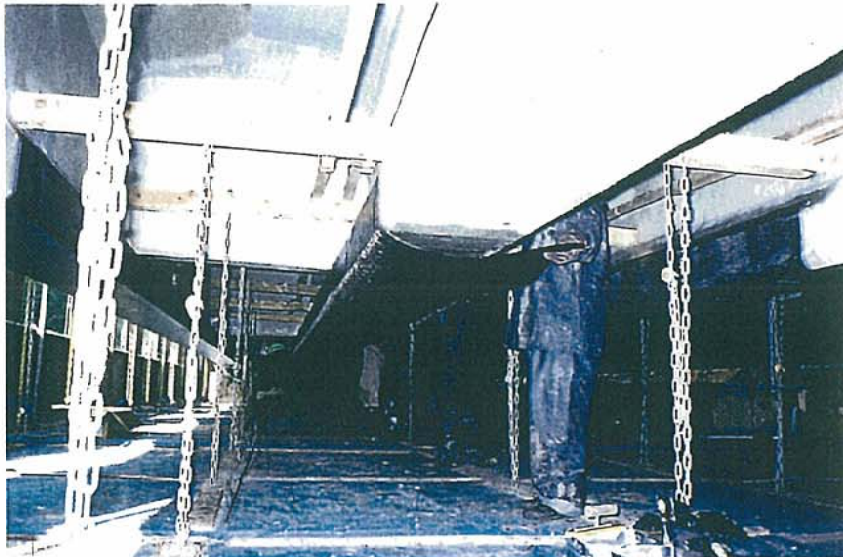
FRPシートの
貼り付け

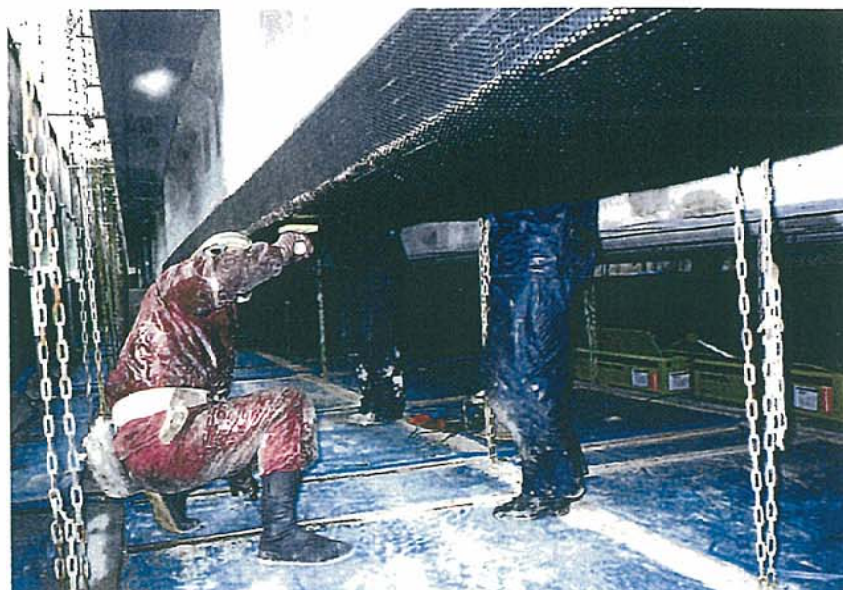
エポキシ樹脂の
含浸
