広瀬川で赤い水が流下

[第6報：終報]

【参考】令和6年10月30日発生場所（仙台市太白区向山二丁目雨水吐口）における堆積物除去写真

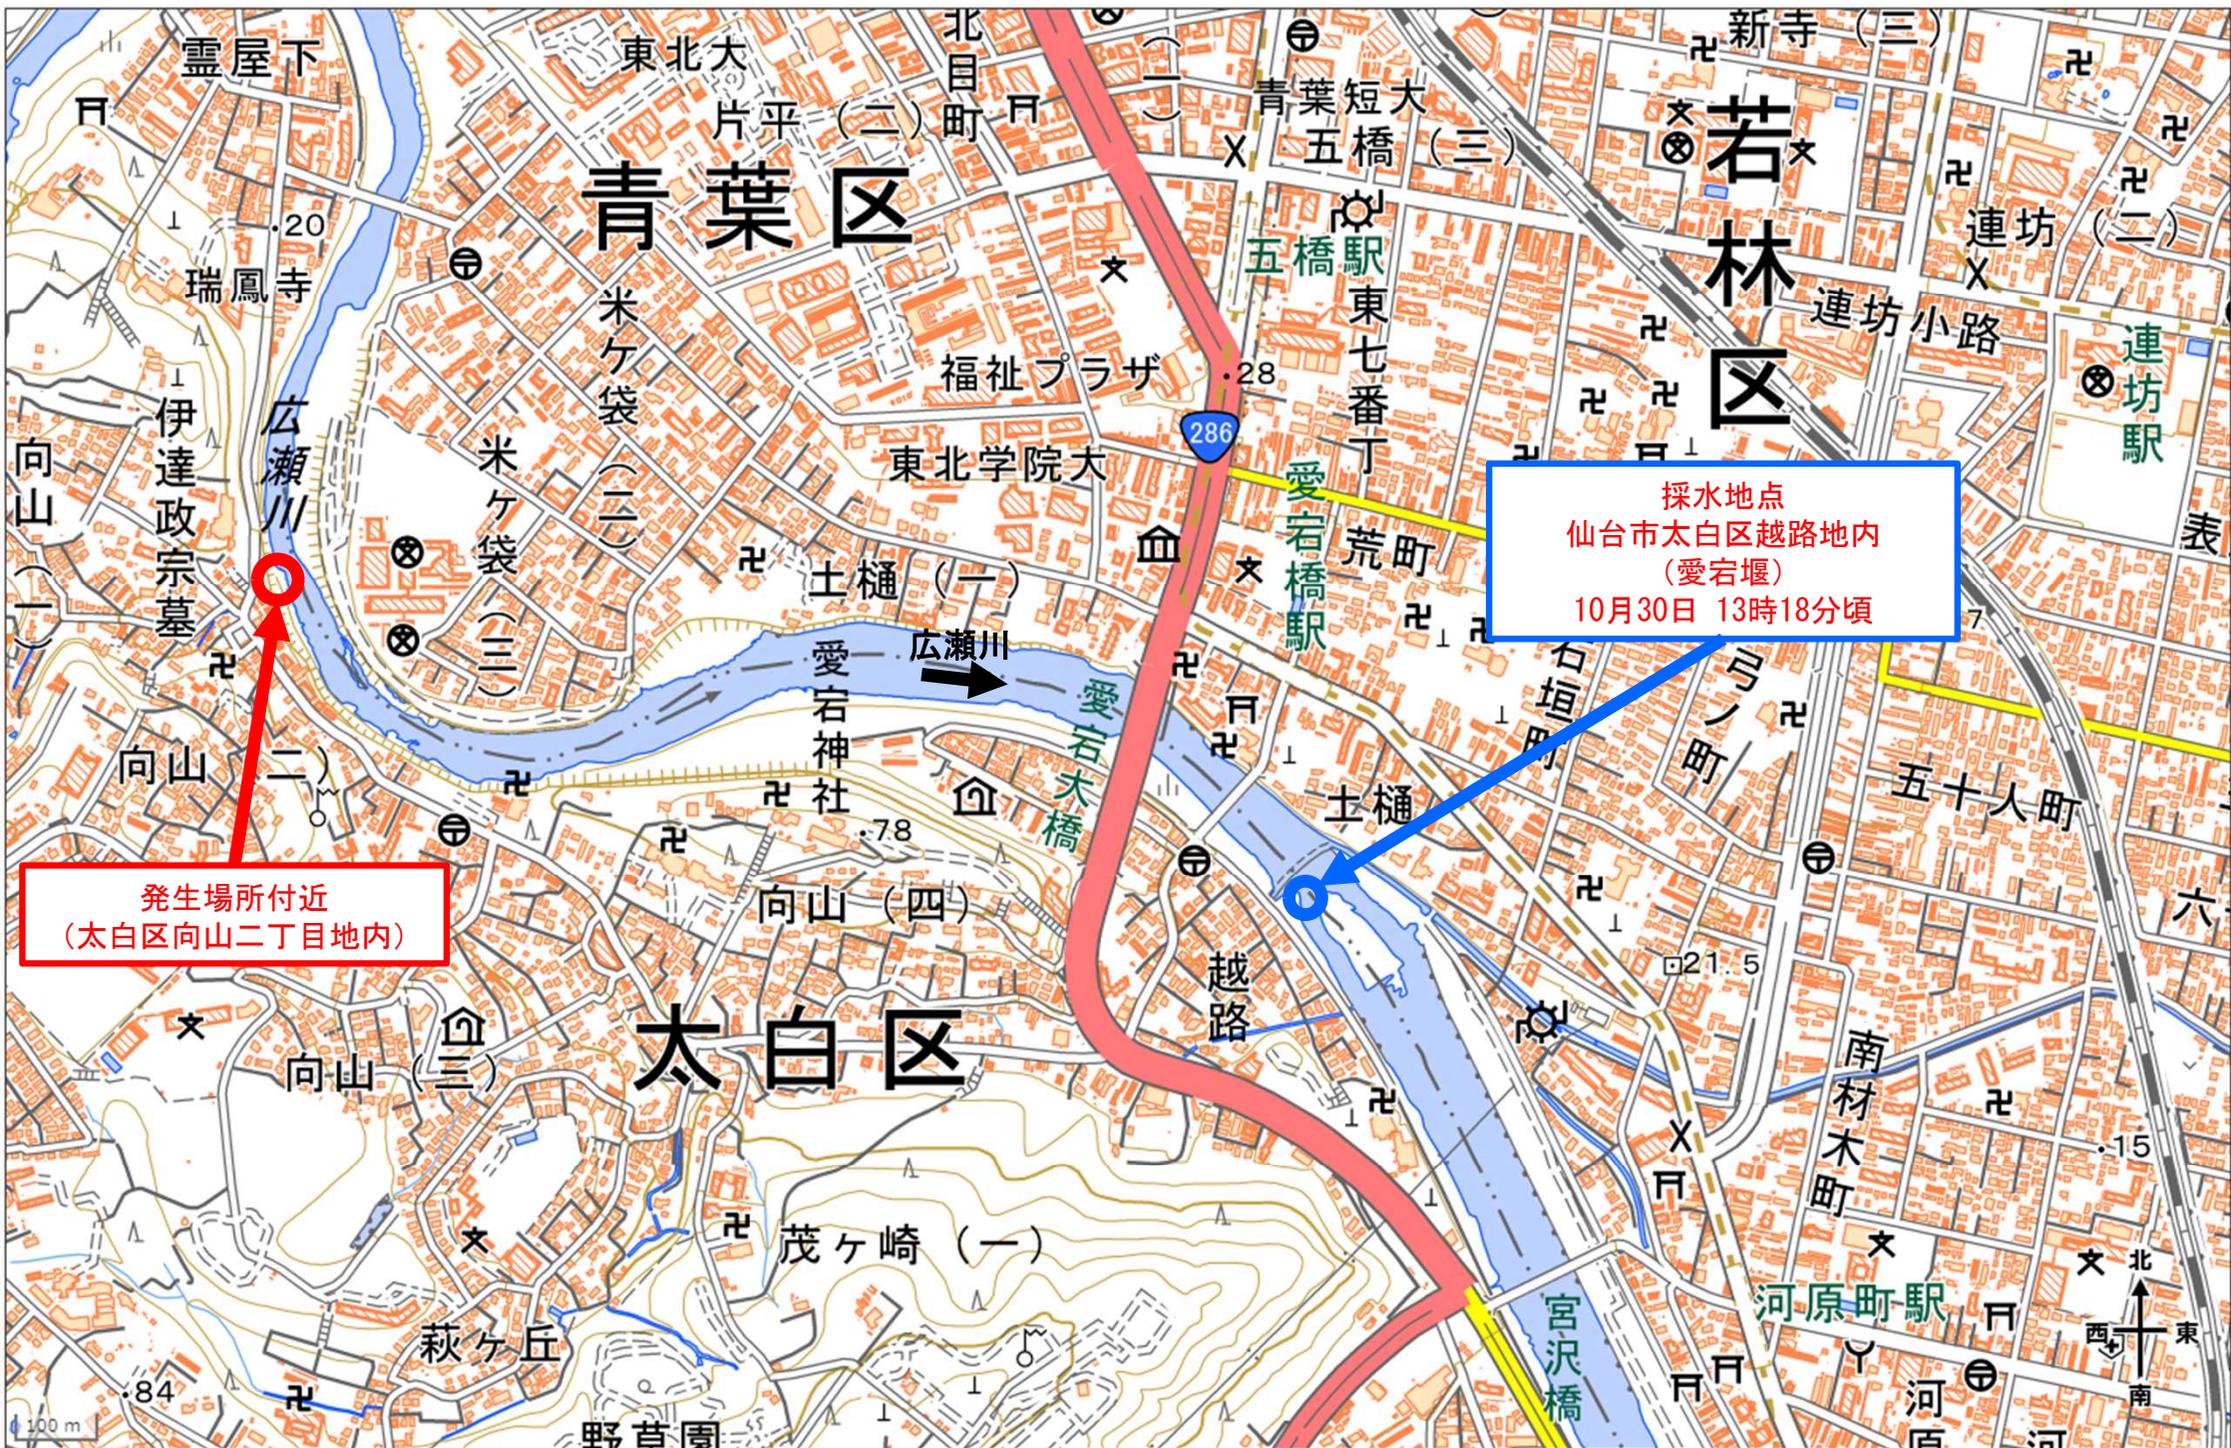
採水地点
仙台市太白区越路地内
(愛宕堰)
10月30日 13時18分頃

発生場所付近
(太白区向山二丁目地内)

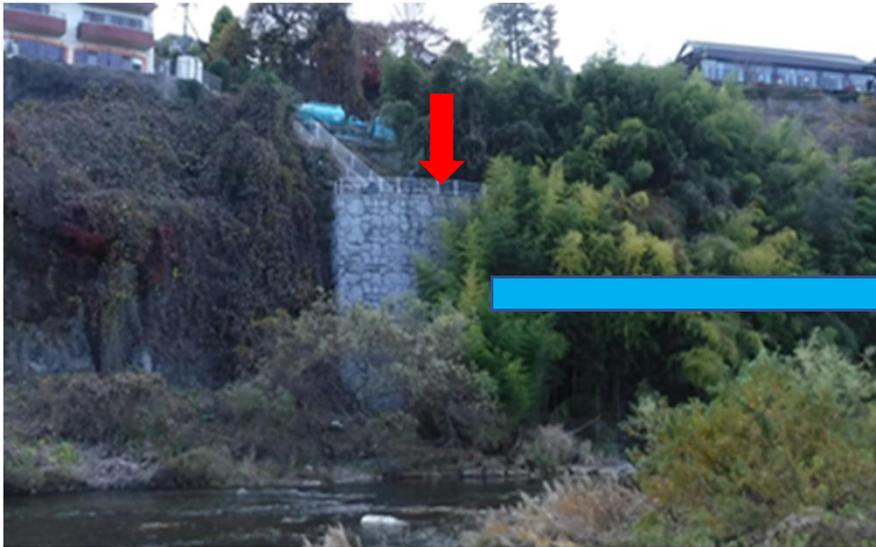
雨水吐口外観全景

(令和6年12月5日撮影)

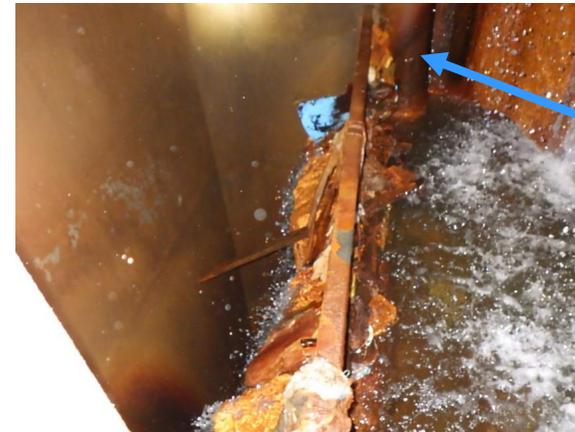
雨水吐口内堆積物 除去前
代表箇所

排水管

(令和6年10月31日撮影)

- ・ 10月30日 仙台市下水道南管理センターで向山二丁目地内の雨水吐口を調査。
- ・ 10月31日 仙台市下水道南管理センターで向山二丁目地内の雨水吐口で、雨水吐口先に自然由来の鉄さびと思われるヘドロ状の堆積物が付着していることを確認。採取した固形物を分析中。
- ・ 11月18日仙台市下水道南管理センターによる雨水吐口から採取した固形物を分析（中間報告）
- ・ 現時点では、大量の鉄成分が含有されていることが確認された。引き続き、詳細分析を継続。（結果は11月末頃になる見込み）
- ・ 高濃度の鉄成分が検出されたことから、鉄分を含む粒子が地下水とともに排出されたことが、赤水の原因と考えられる。
- ・ 11月19日仙台市下水道南管理センターで雨水吐口内にある堆積物等の除去作業を開始。（令和6年12月23日に完了）
- ・ 11月27日堆積物の詳細分析（重金属類）の結果が判明し、いずれの項目も基準値を下回っており、有害性は確認されなかった。検査結果は下記のとおり。

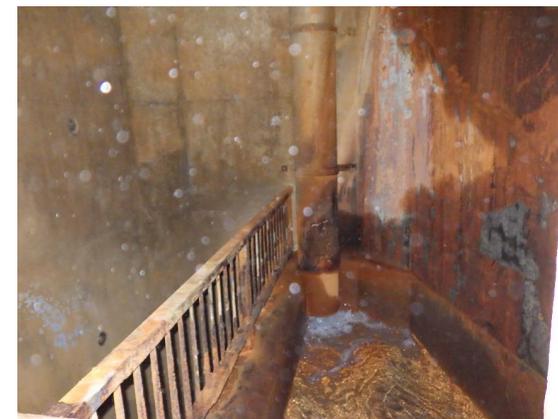
雨水吐口内堆積物 除去後
代表箇所

(令和6年12月23日撮影)

- ・今回及び過去に発生が確認された雨水吐口においては、管理する仙台市下水道南管理センターが定期的に点検を行い、赤い水の発生原因となる堆積物が確認された場合は速やかに除去作業を行って参ります。
- ・広瀬川においても、河川管理者が定期的実施している河川巡視で異常等が無いか確認を行って参ります。
- ・各管理者が実施した点検状況等については、名取川水系水質汚濁対策連絡協議会において関係機関で共有し確認を行って参ります。
