令和2年7月28日
(梅雨前線に伴う降雨)

雄物川下流 出水概要

令和2年8月4日
秋田河川国道事務所

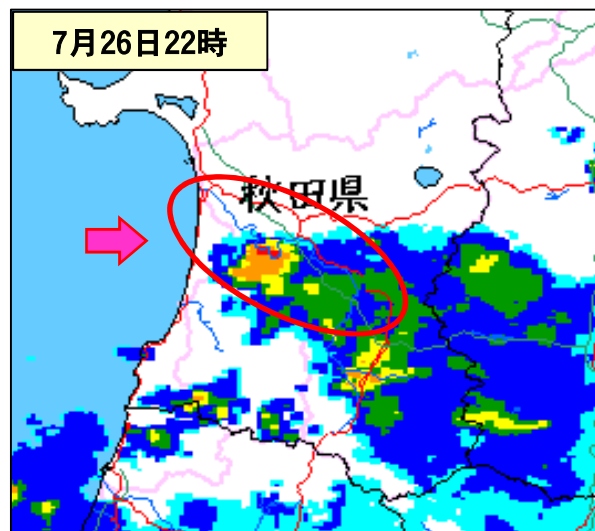
26日夜から雨が降り始め、27日中には一旦小康状態となったものの、27日夜から28日朝方にかけて再び本降りの雨となった。

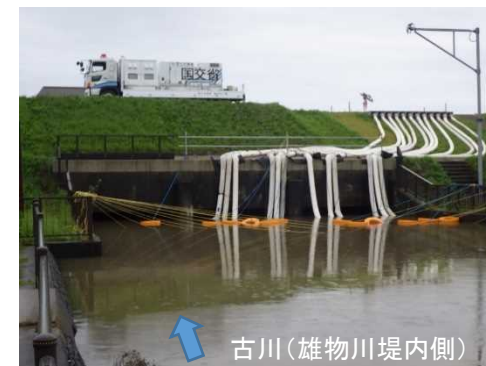
・活動場所：秋田市仁井田【古川排水樋門(右岸6.6k)】

・排水ポンプ車能力 60m³/min

・排水時間 9.9時間
(R2.7.28(火) 12:30～ R2.7.28(火) 22:25)

・総排水量 35,640m³
(60m³/min × 60min × 9.9H)

▲秋田市仁井田地区における排水ポンプ車による排水状況(7/28 15:30頃撮影)

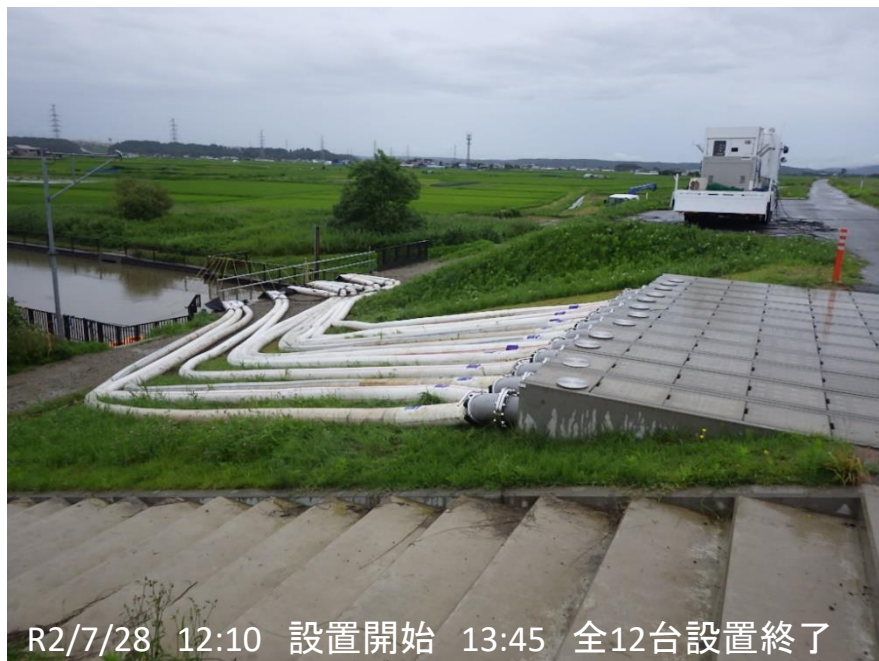
R2/7/28 12:10 設置開始 13:45 全12台設置終了

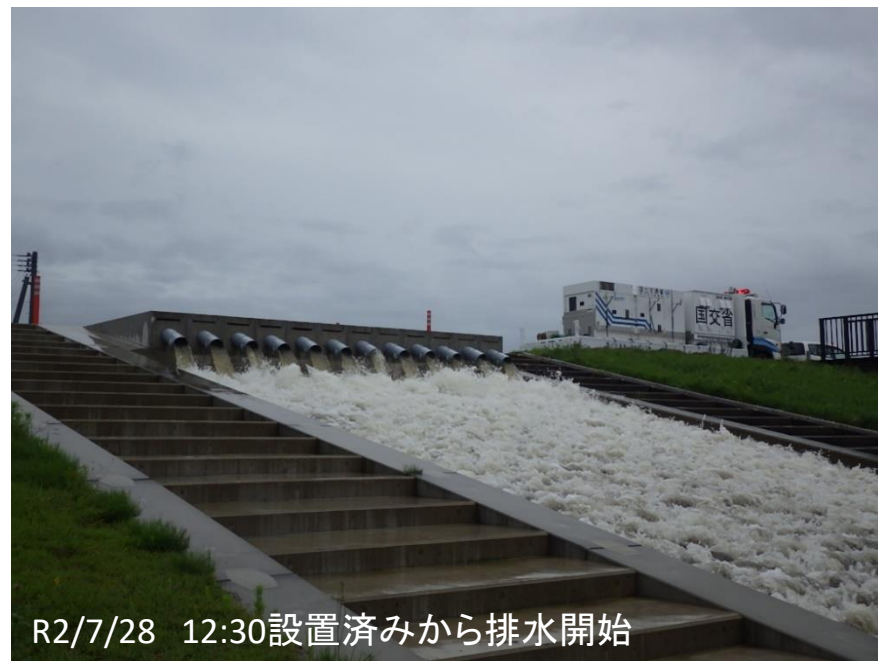
R2/7/28 12:30設置済みから排水開始

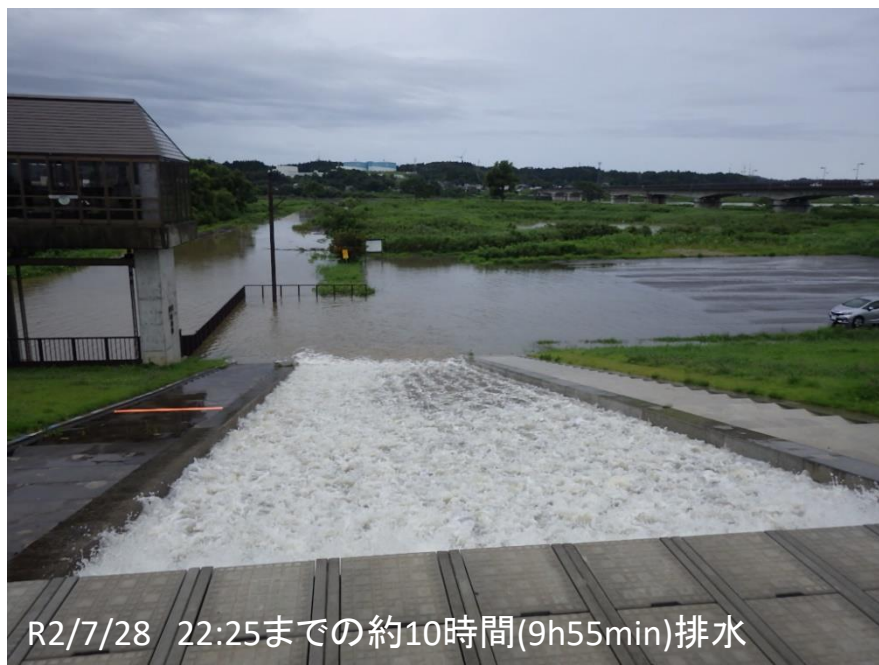
R2/7/28 22:25までの約10時間(9h55min)排水

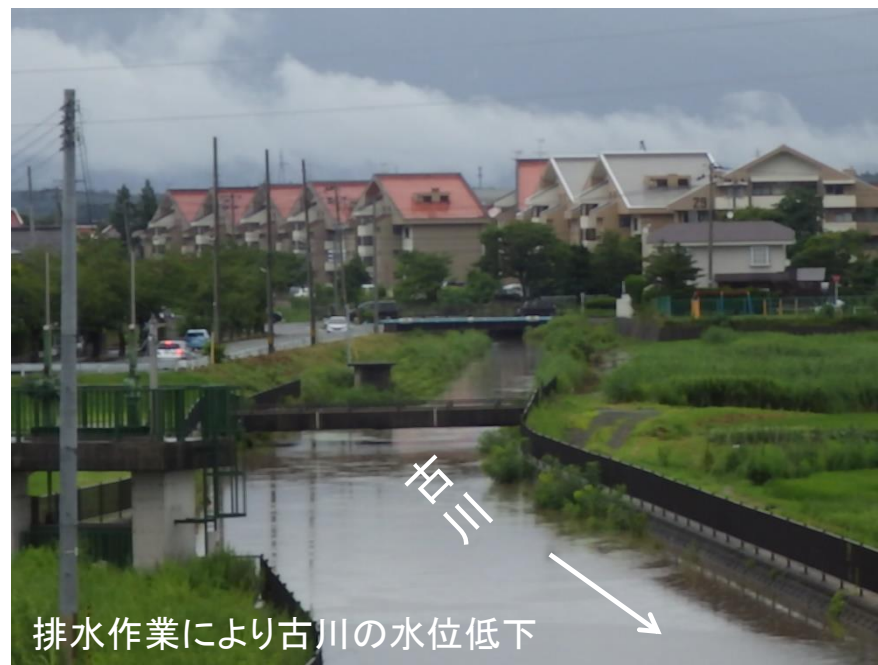
排水作業により古川の水位低下
