令和6年7月25日からの大雨による出水の概要
及び国管理河川の被害状況
《 8月20日 15時時点 》

秋田河川国道事務所

令和6年7月25日からの大雨による被害状況

こしがわ
(子吉川堤防決壊の概要)

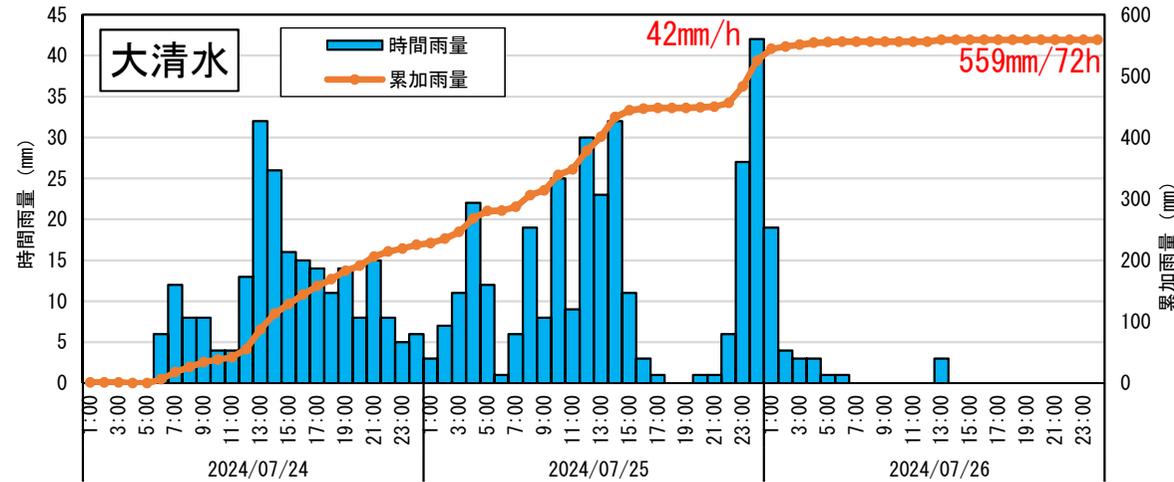
大清水雨量観測所(秋田県由利本荘市)

- ◆ 7月24日から7月27日にかけて断続的に強い雨が降り続き、**子吉川上流の大清水雨量観測所では総雨量559mm/72hを記録**。

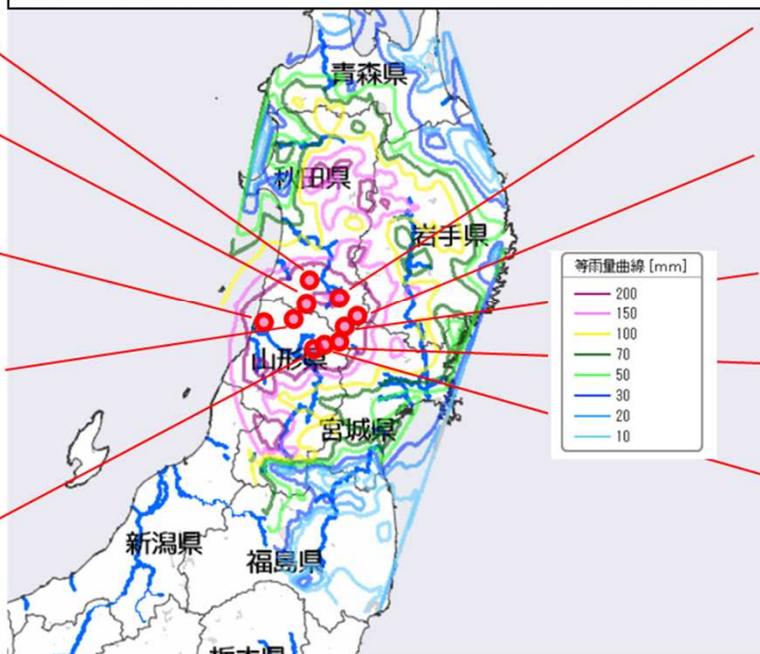
等雨量線図(7月24日~7月27日までの72時間雨量)

○10地点で72時間雨量が観測史上1位を記録。

◇新庄雨量観測所(山形県新庄市)	72時間雨量	403.5mm(1時間最大68.0mm)
◇東由利雨量観測所(秋田県由利本荘市)	72時間雨量	275.0mm(1時間最大55.0mm)
◇差首鍋雨量観測所(山形県最上郡真室川町)	72時間雨量	444.0mm(1時間最大60.0mm)
◇瀬見雨量観測所(山形県最上郡最上町)	72時間雨量	400.0mm(1時間最大58.0mm)
◇湯沢雨量観測所(秋田県湯沢市)	72時間雨量	250.0mm(1時間最大39.0mm)
◇向町雨量観測所(山形県最上郡最上町)	72時間雨量	337.0mm(1時間最大63.0mm)
◇東成瀬雨量観測所(秋田県雄勝郡東成瀬村)	72時間雨量	236.5mm(1時間最大25.0mm)
◇酒田雨量観測所(山形県酒田市)	72時間雨量	304.0mm(1時間最大71.0mm)
◇湯ノ岱雨量観測所(秋田県湯沢市)	72時間雨量	254.0mm(1時間最大22.0mm)
◇笹子雨量観測所(秋田県由利本荘市)	72時間雨量	250.0mm(1時間最大22.0mm)

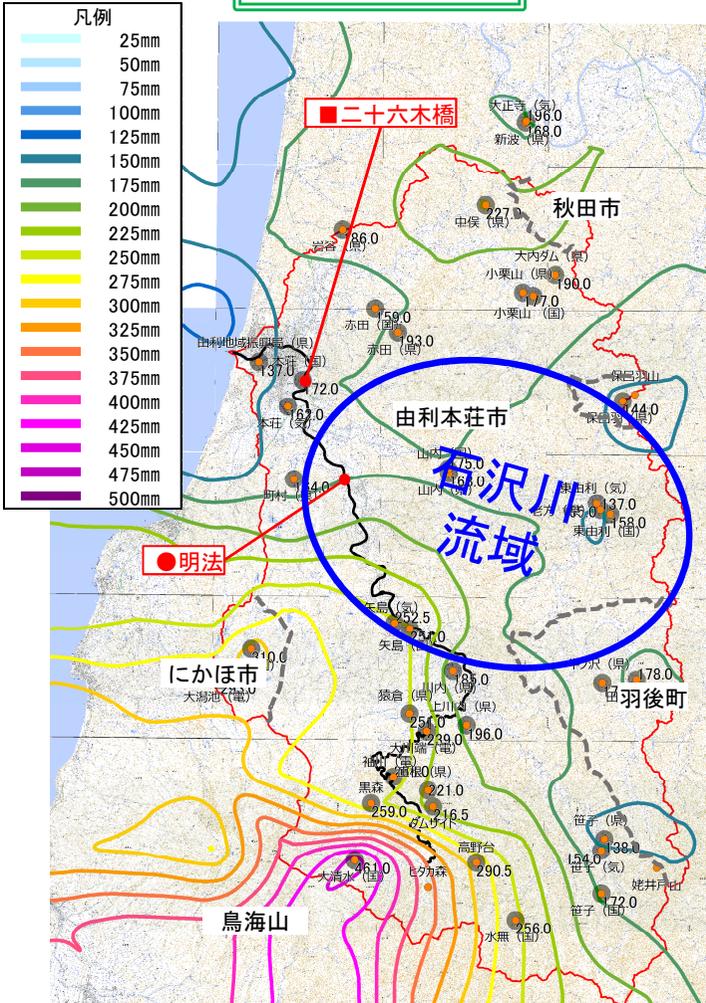
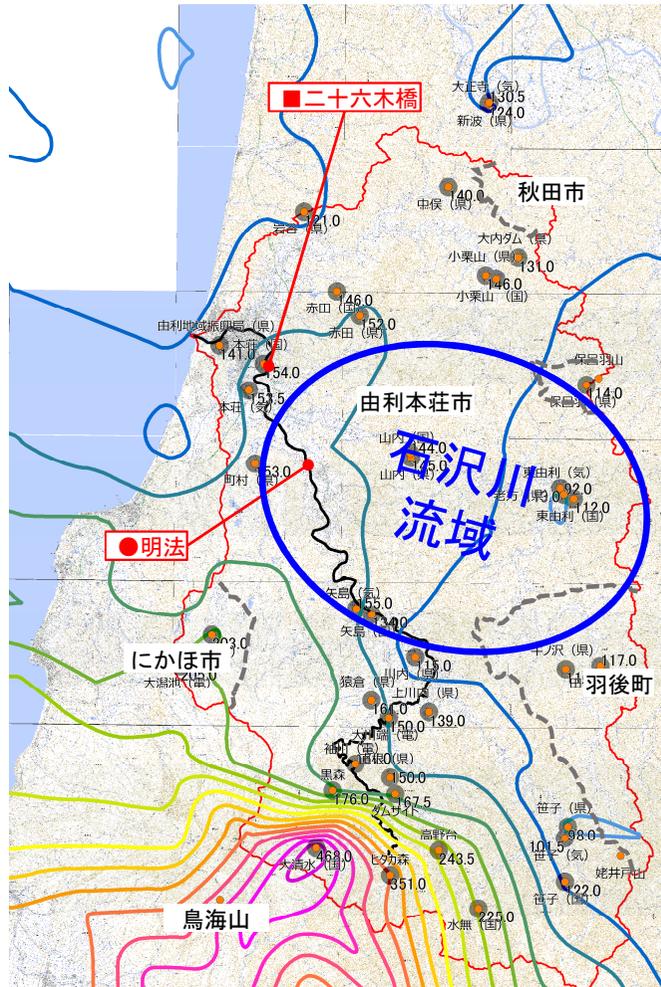
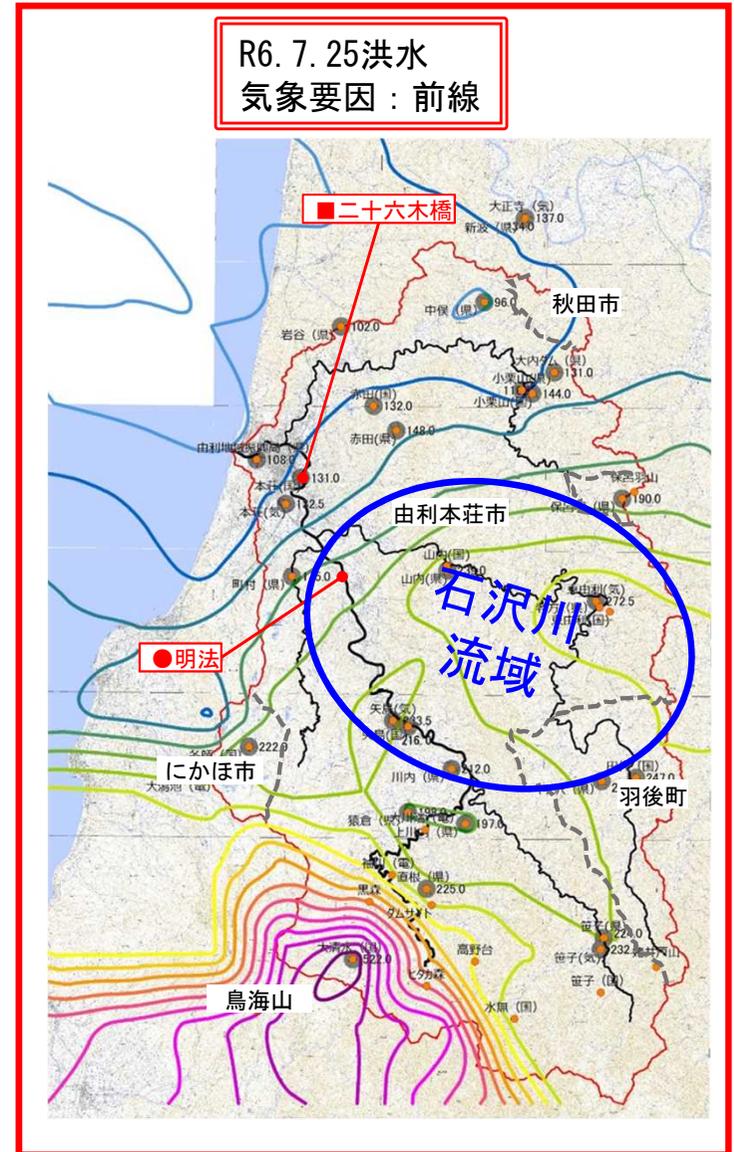
令和6年7月25日からの大雨と既往洪水との降雨分布比較

- 子吉川水系における近年の主要洪水の等雨量線図を整理。
- 今次洪水は鳥海山周辺だけでなく石沢川流域においても降雨が集中しているという特徴。

H23. 6. 24洪水
気象要因：前線

H25. 7. 12洪水
気象要因：前線

R6. 7. 25洪水
気象要因：前線

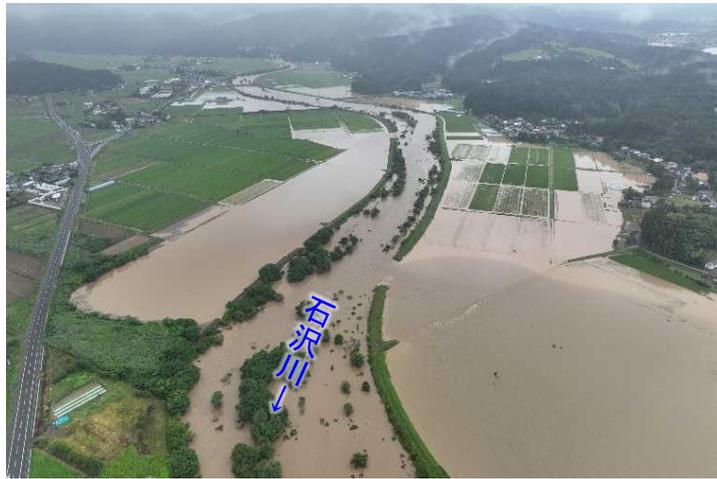
子吉川水系石沢川3.5K付近 (令和6年7月25日撮影)

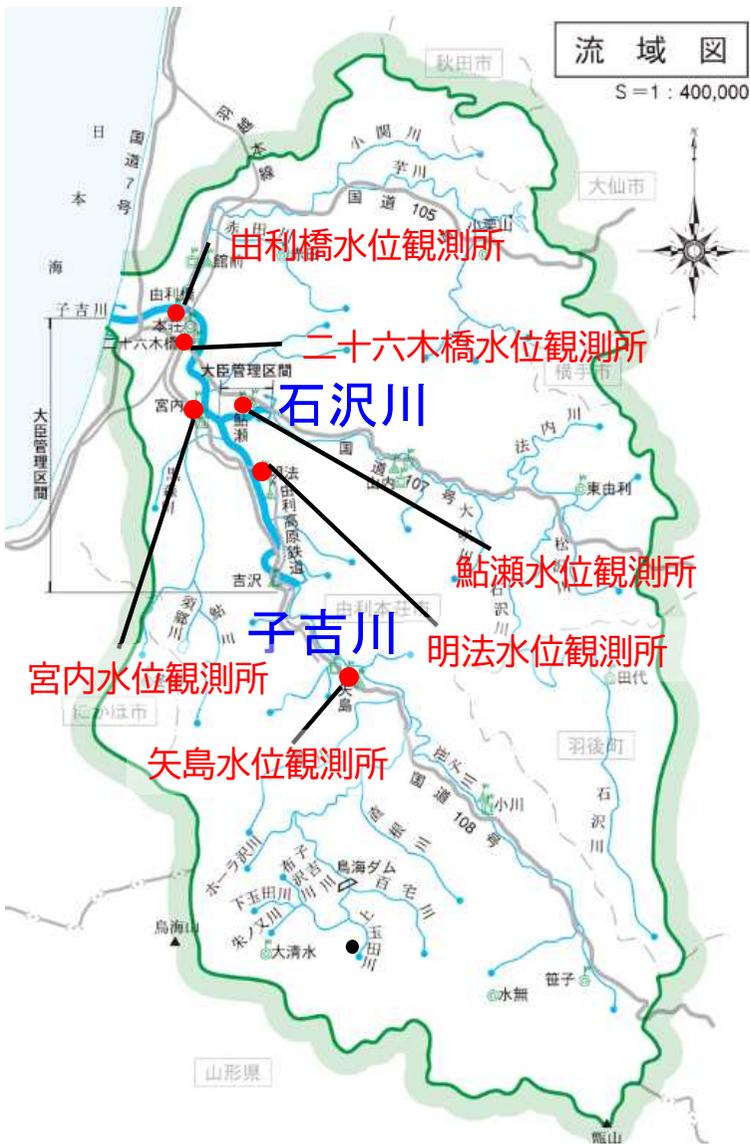
子吉川水系子吉川

○子吉川の^{みょうほう やしま}明法・矢島水位観測所の2箇所で見つかった観測史上最高水位を記録したほか、3箇所で見つかった計画高水位を超過。

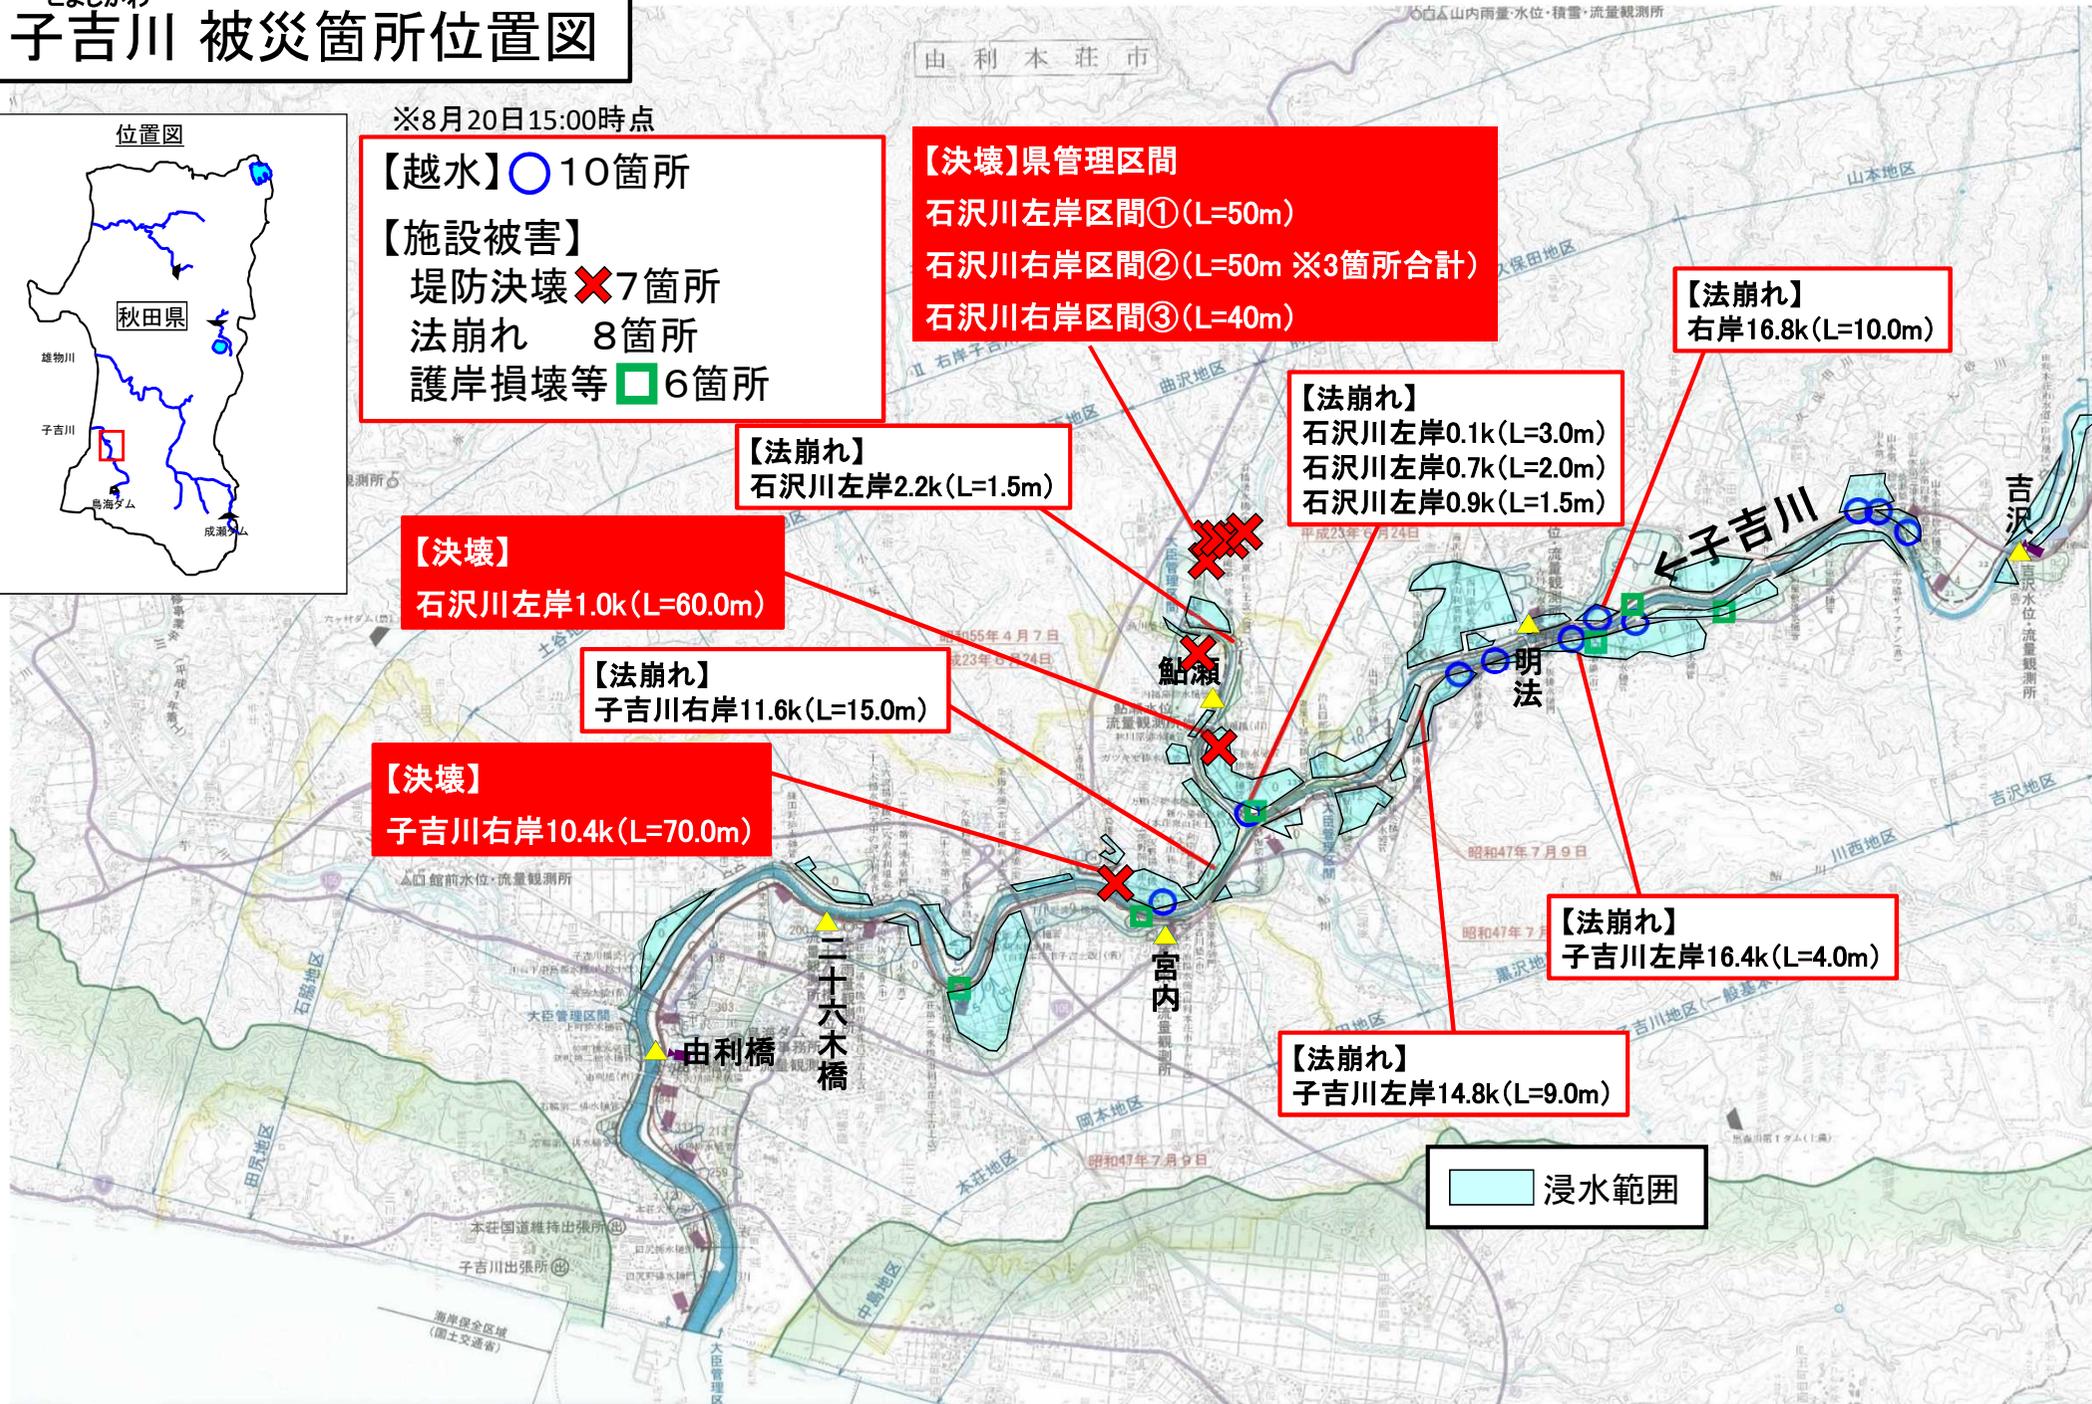
こしがわ 子吉川 被災箇所位置図

【越水】○10箇所

【施設被害】

堤防決壊 ✕ 7箇所

法崩れ 8箇所

護岸損壊等 □ 6箇所

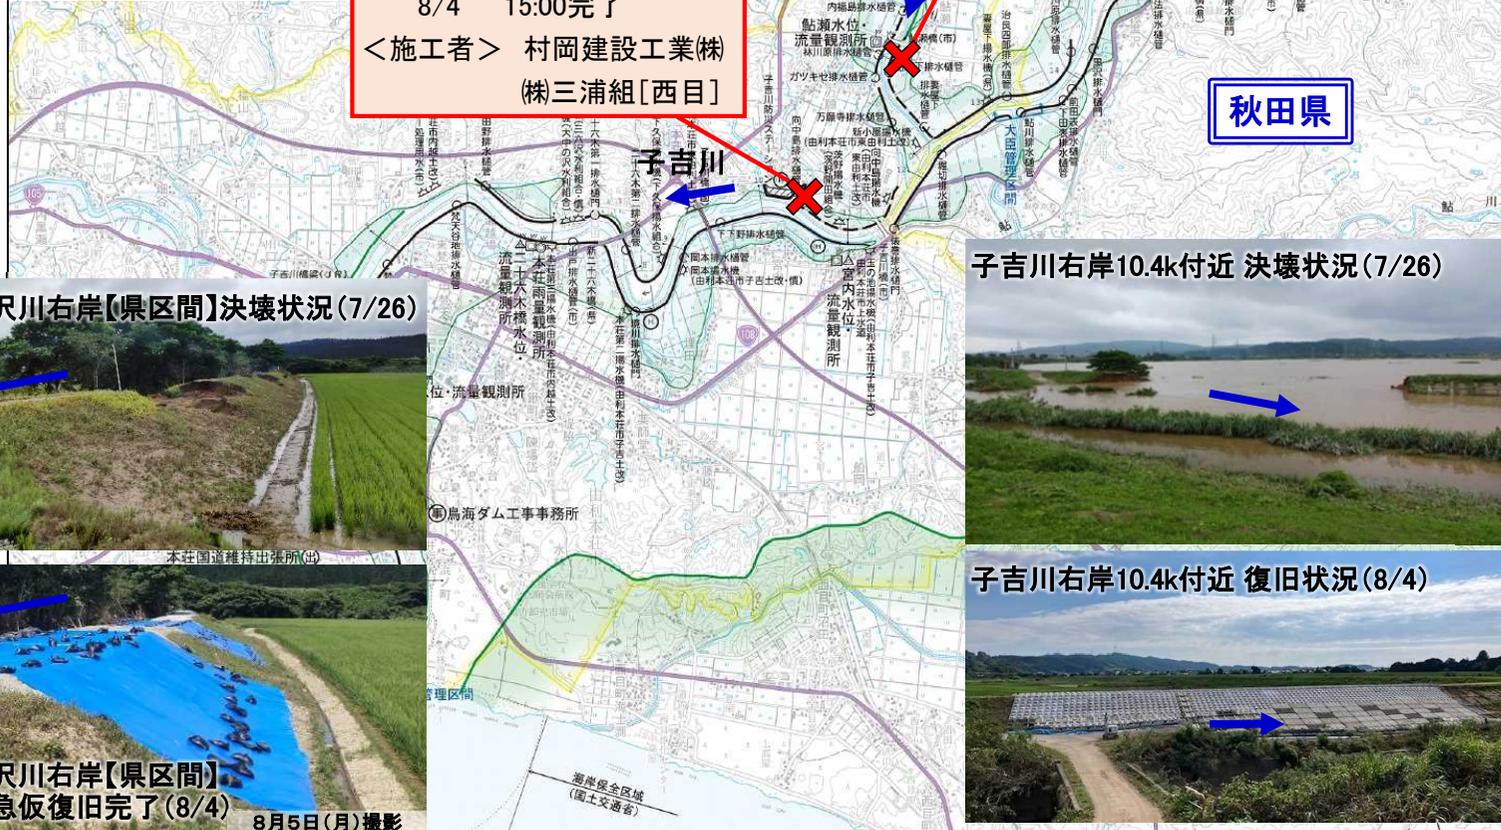
○**昼夜施工等**により、概ね**1週間**で仮堤防完了。

石沢川上流【県区間】
 7/25 着手
 8/4 完了
 <施工者>
 山勇建設工業(株)、山科建設(株)
 菊地建設(株)、村岡建設工業(株)

石沢川 左岸1.0km【国】
 7/26 10:00着手
 8/2 16:00完了
 <施工者> 山勇建設工業(株)

子吉川 右岸10.4km付近【国】
 7/26 16:00着手
 8/4 15:00完了
 <施工者> 村岡建設工業(株)
 (株)三浦組【西目】

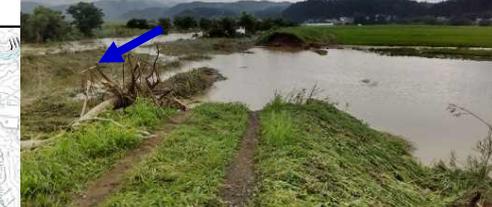
石沢川左岸【県区間】決壊状況(7/26)

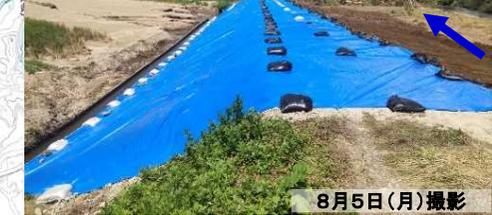
石沢川左岸【県区間】応急仮復旧完了(8/3)

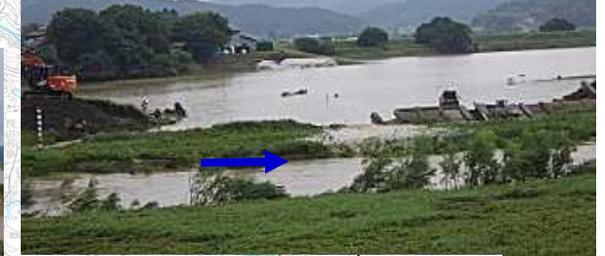
石沢川左岸1.0k付近 決壊状況(7/26)

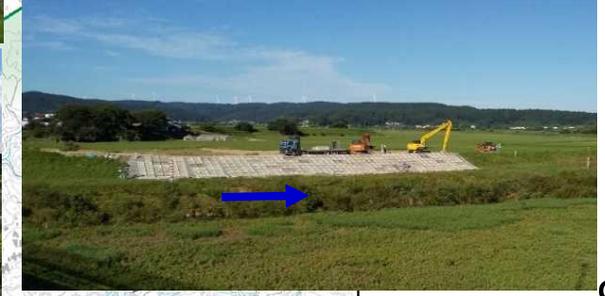
石沢川左岸1.0k付近 復旧状況(8/2)

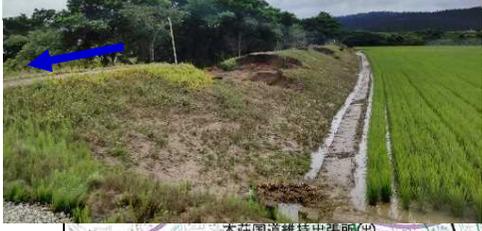
石沢川右岸【県区間】決壊状況(7/26)

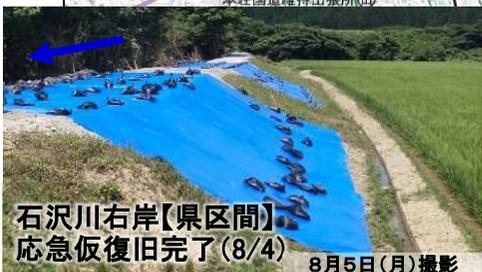
石沢川右岸【県区間】応急仮復旧完了(8/4)

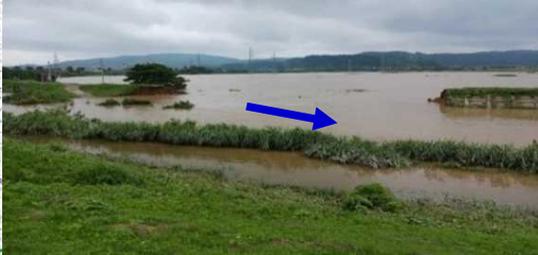
子吉川右岸10.4k付近 決壊状況(7/26)

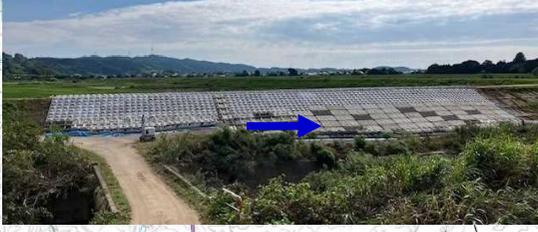
子吉川右岸10.4k付近 復旧状況(8/4)

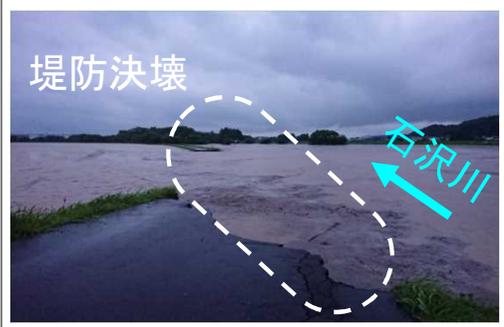
- 子吉川水系石沢川左岸1.0k付近(由利本荘市鮎瀬鮎瀬下地先)で、約60mにわたり堤防が決壊。
- 7月26日(金)10時より、「山勇建設工業(株)」が緊急復旧工事に着手。
- 昼夜施工による復旧作業により、8月2日(金)16時に緊急復旧工事完了。

【被災の状況】

堤防が決壊

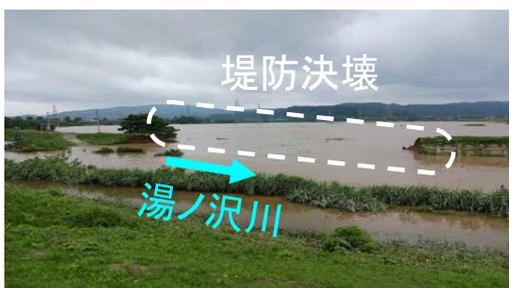
- 子吉川水系子吉川右岸10.4k付近(由利本荘市荒町向中島地先)で、約70mにわたり堤防が決壊。
- 7月26日(金)16時より、「**村岡建設工業(株)**、**(株)三浦組[西目]**」が緊急復旧工事に着手。
- 昼夜施工による復旧作業により、8月4日(日)15時に緊急復旧工事完了。

【被災の状況】
 堤防が決壊

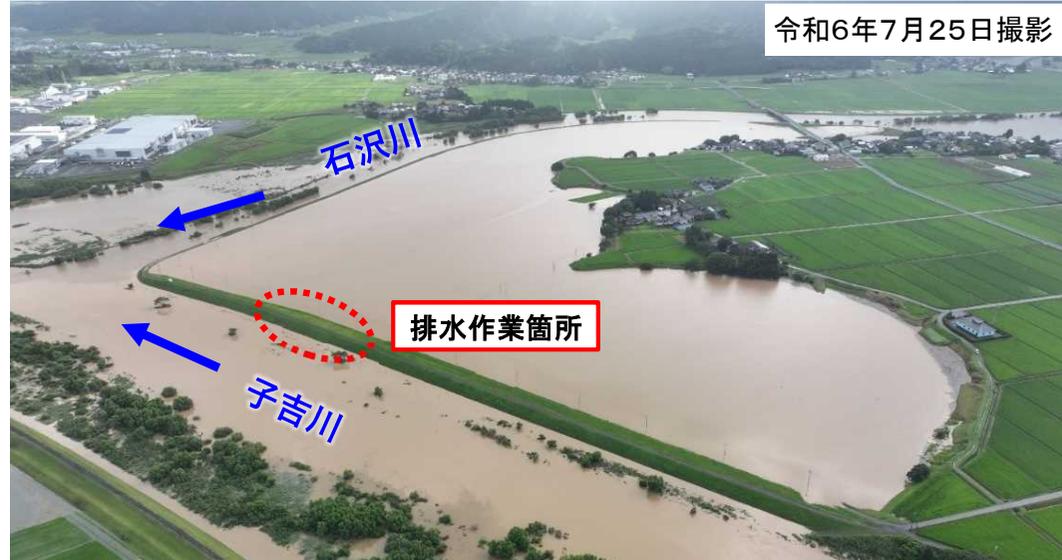
令和6年7月25日撮影

子吉川右岸12.4k付近(由利本荘市鮎瀬地区)における浸水状況

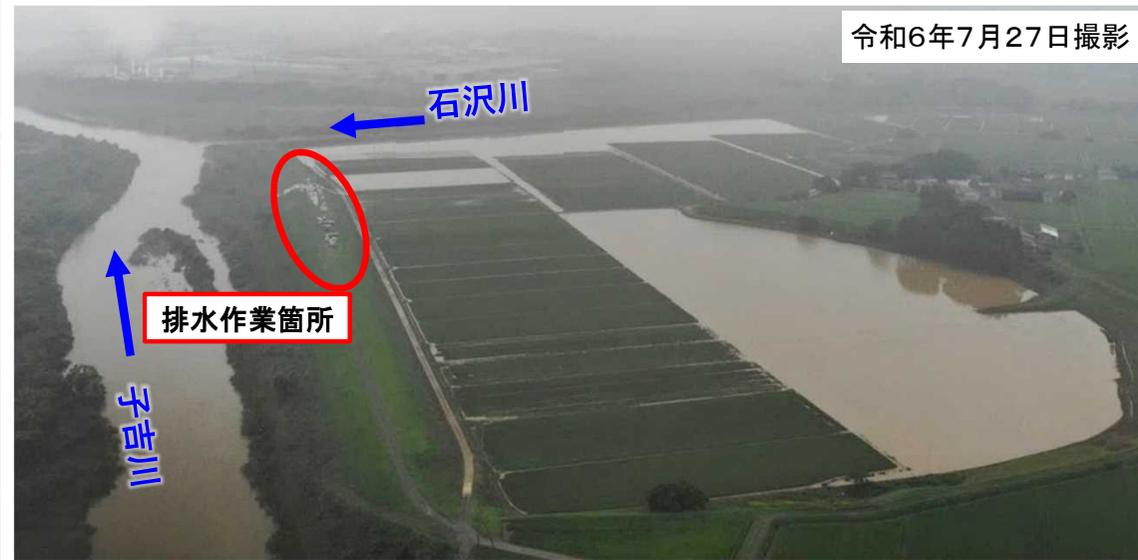
令和6年7月27日撮影

子吉川右岸12.4k付近(由利本荘市鮎瀬地区)における排水状況

- 子吉川水系の浸水箇所へ排水ポンプ車4台(延べ9台・日)を派遣し、約16万m³の排水作業を実施。
- 由利本荘市鮎瀬地区では、現地で約20時間にわたる排水作業を実施し、浸水の早期解消に効果を発揮。

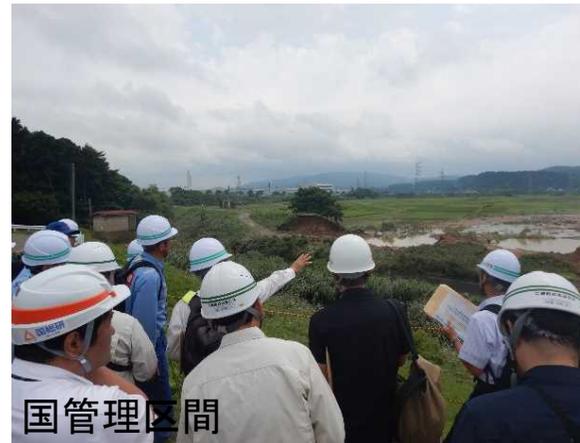
現地調査状況
(子吉川右岸10.4k付近)

- 被災原因を究明し、本復旧に活かすことを目的として、7月27日(土)に「第1回子吉川堤防調査委員会」を開催。
- **第1回は、委員及び国・県の担当者が合同で堤防決壊箇所の現地調査を行い、被災状況の把握及び被災要因分析等に必要な調査・検討内容などについて意見交換。**

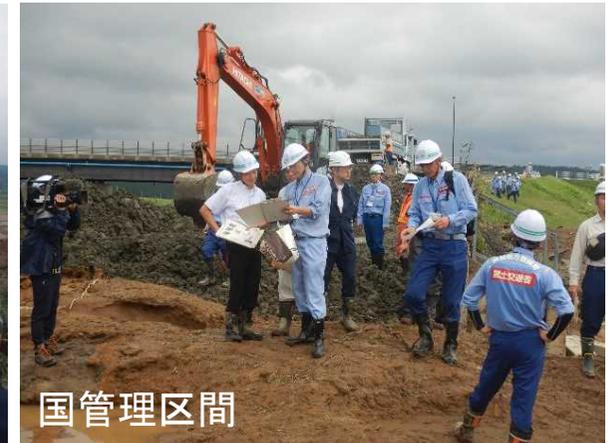
現地調査状況
(支川石沢川左岸1.0k付近)

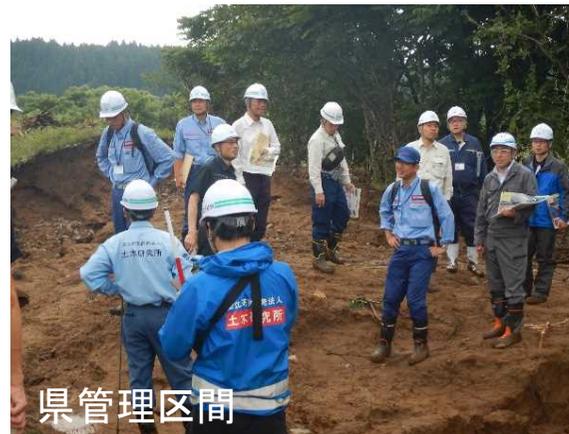
現地調査状況
(支川石沢川右岸3.4k付近)

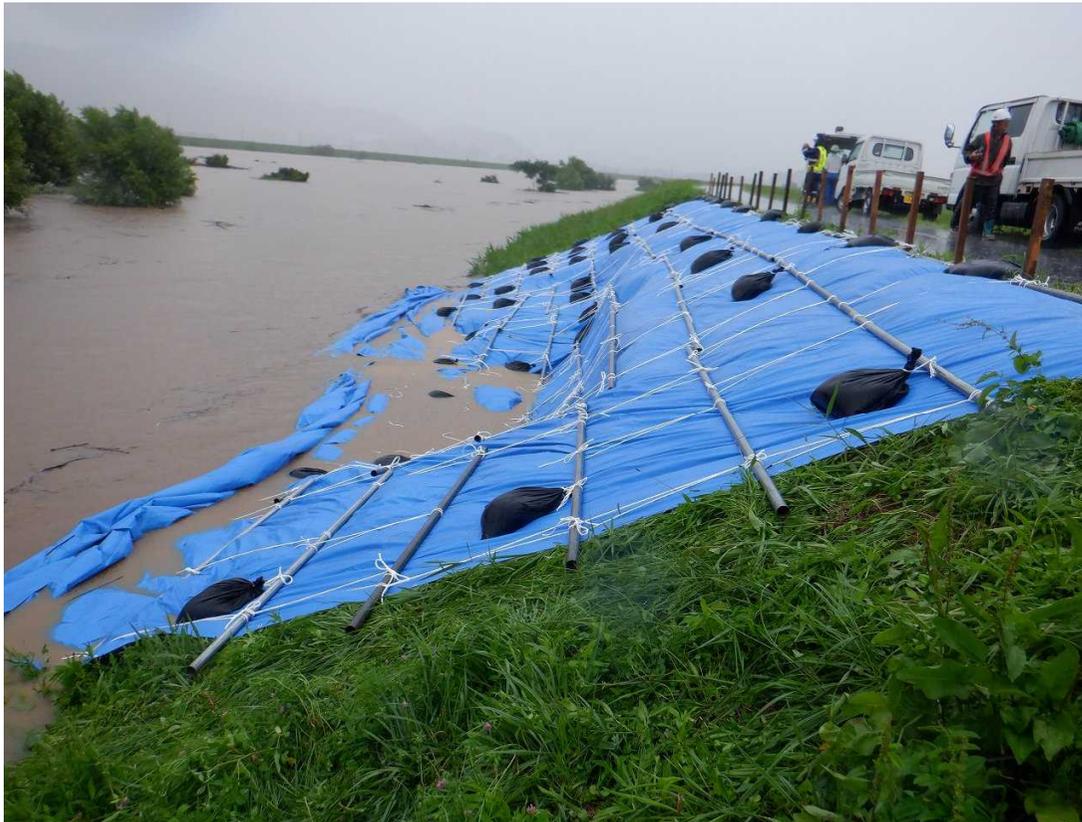
堤防の崩壊を防ぐシート張り工法の実施(施工:(株)大沼組)

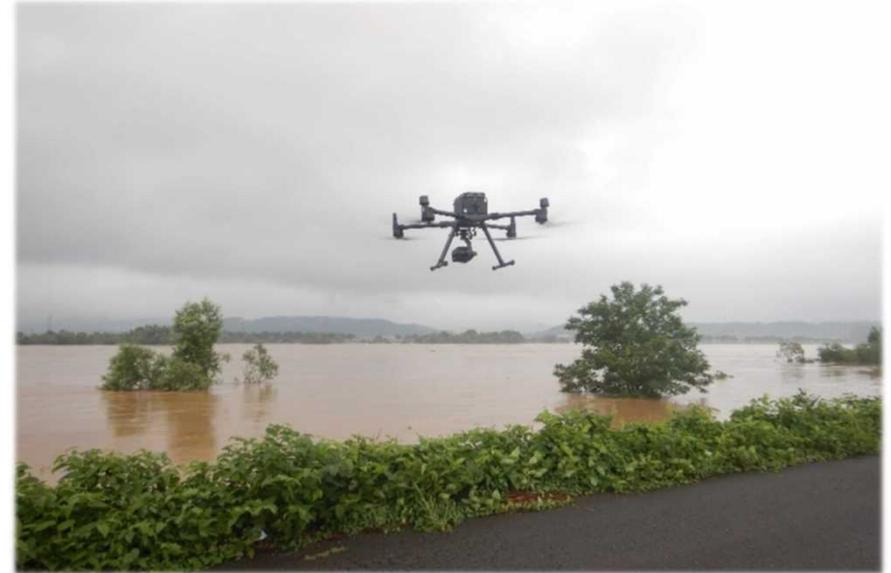
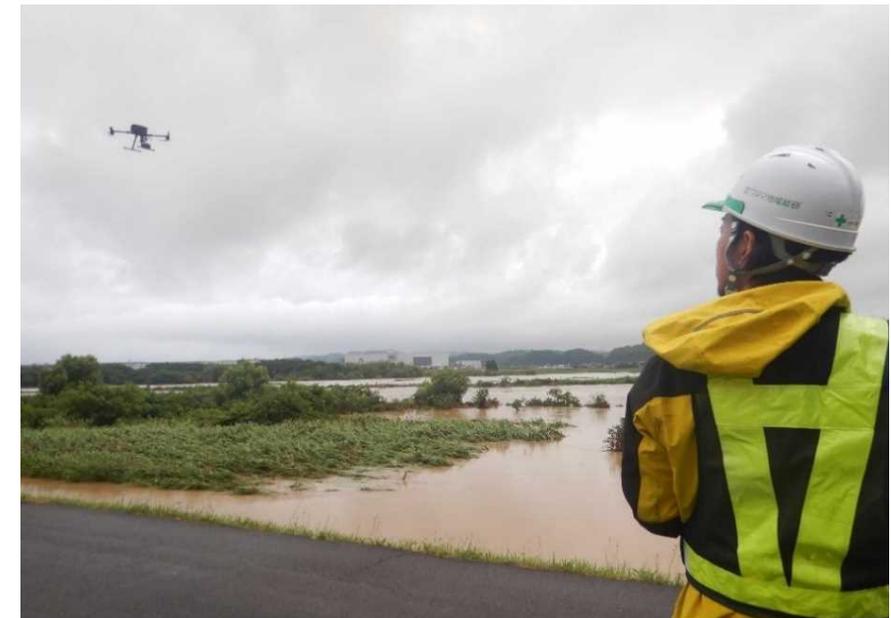
ドローンによる被災調査(調査:(株)ウヌマ地域総研) 17
