第3回大内ジャンクション 事故対策会議

令和元年6月11日

国土交通省 秋田河川国道事務所

1. これまでの経緯:大内JCTの事故概要

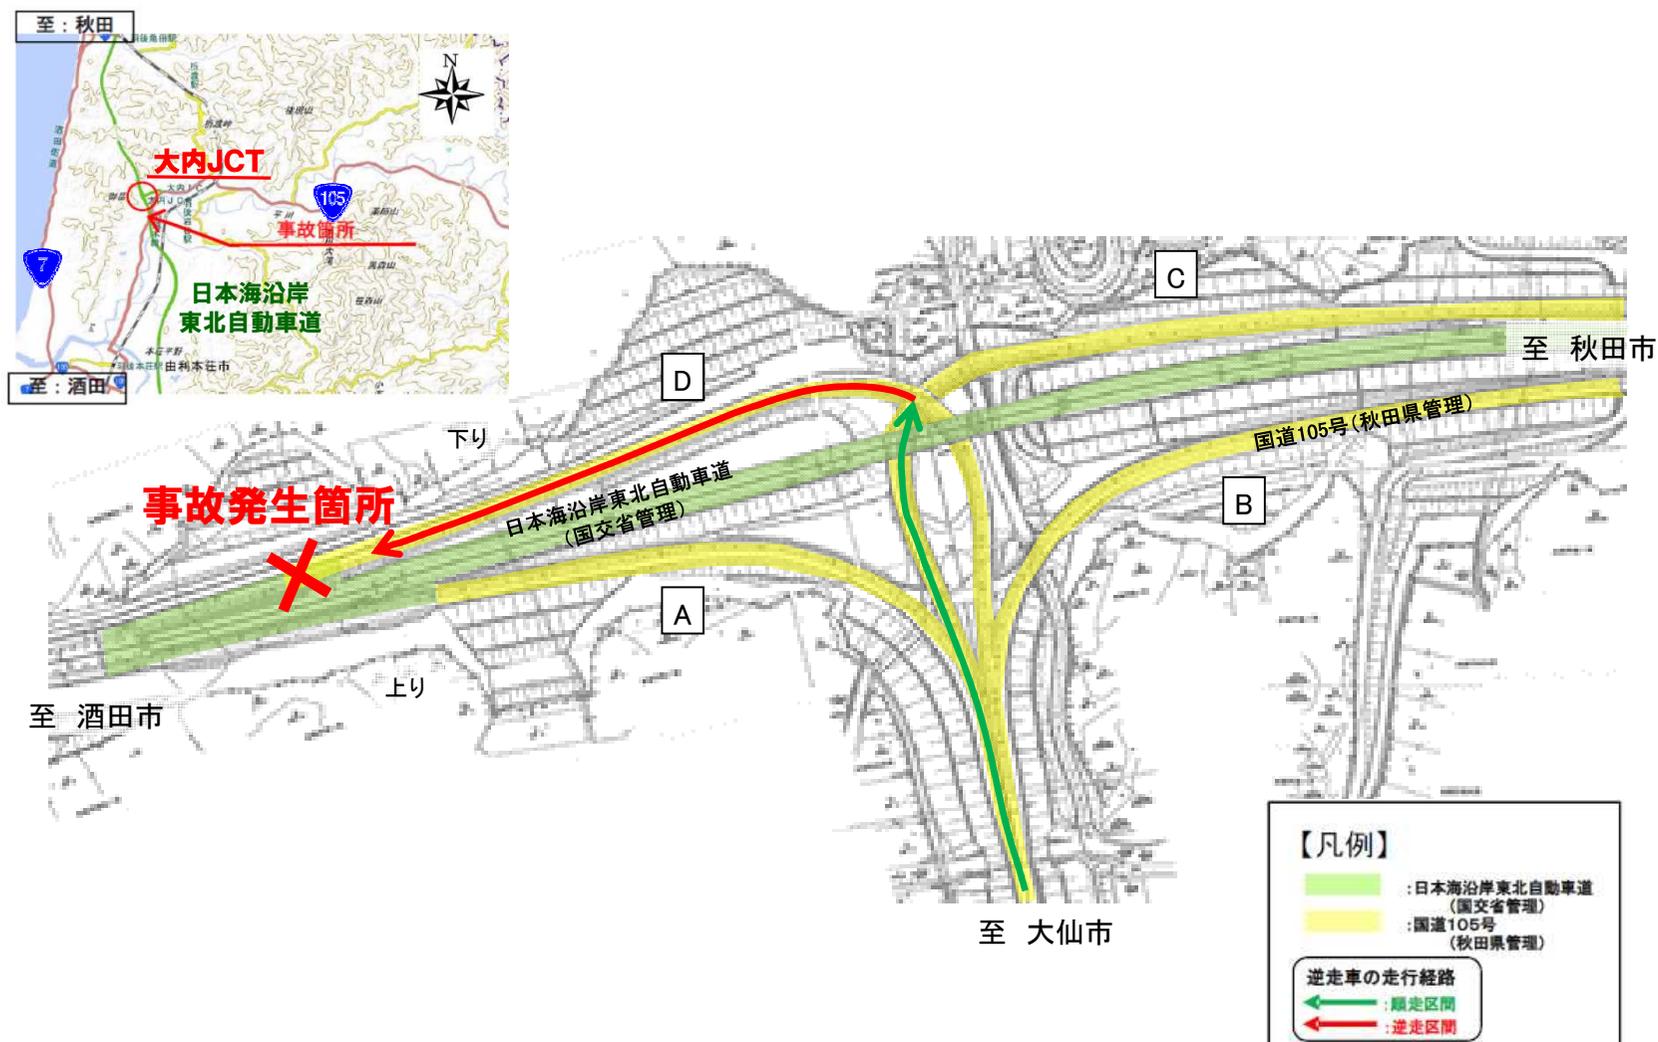
- 平成28年10月21日に日本海沿岸東北自動車道の大内JCT下り線オフランプを逆走した軽自動車と、大型トラックが正面衝突し、軽自動車の3名が死亡した交通事故が発生。

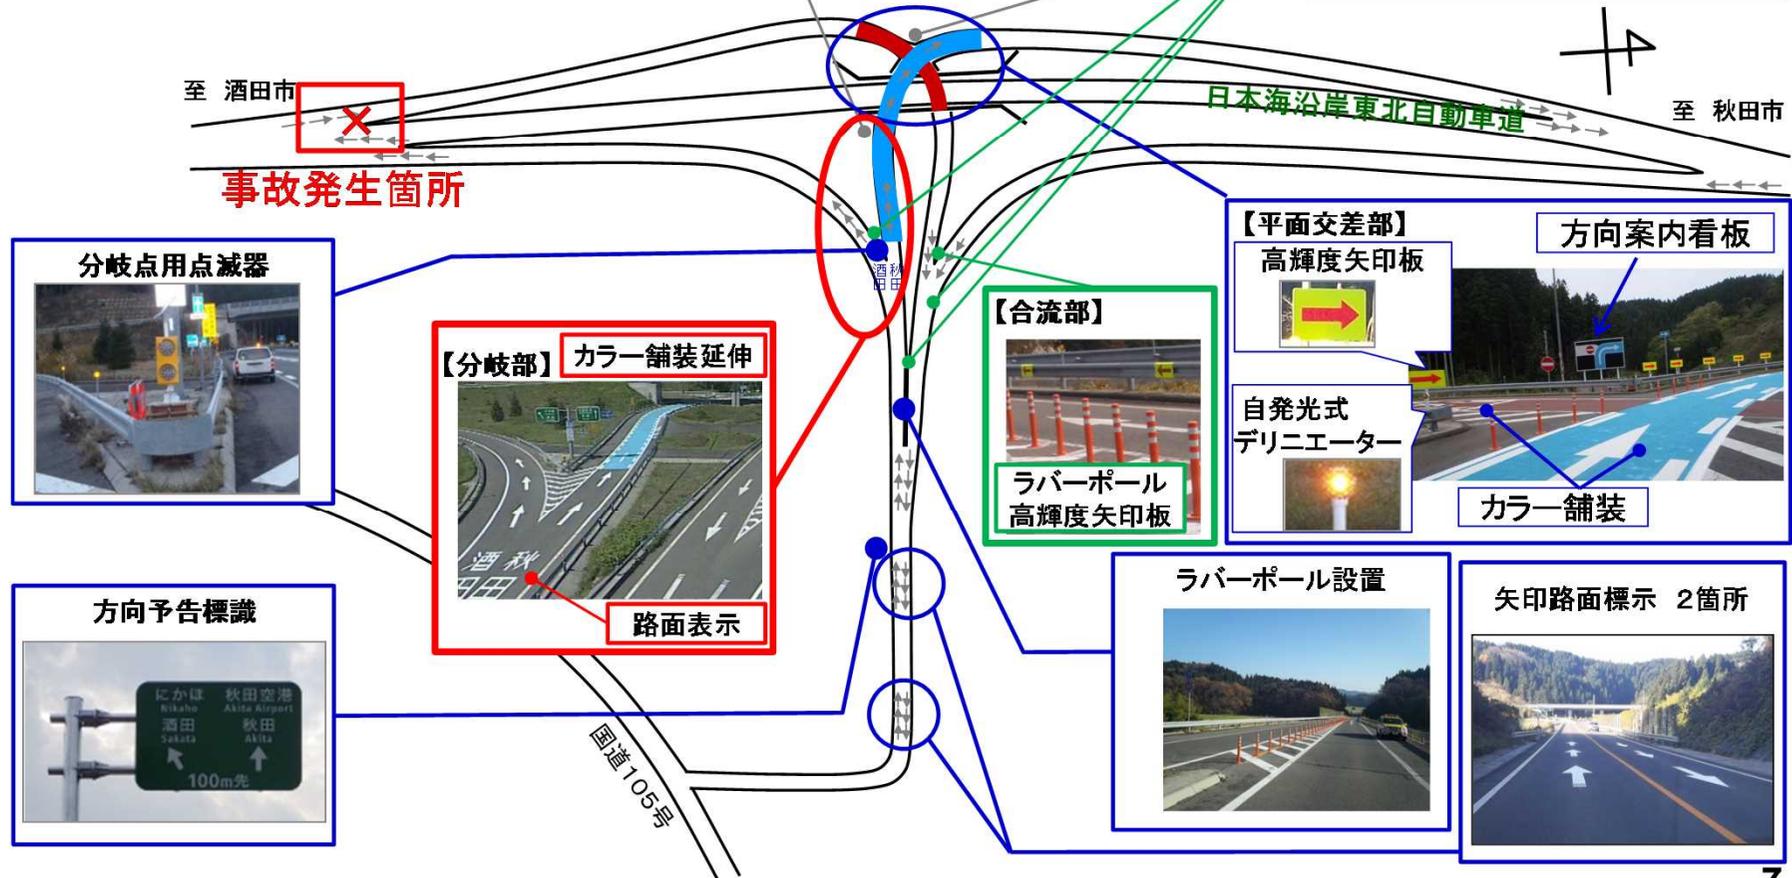
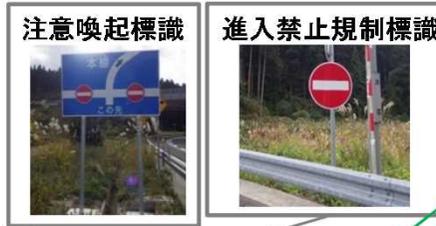
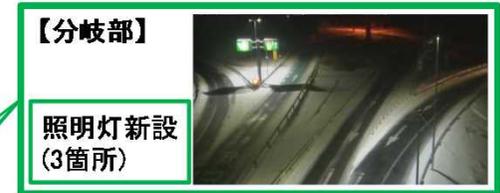
1. これまでの経緯：実施された対策

分岐部	合流部	平面交差部	その他
第1段階対策 (H28.11.17 ~12.19)	・分岐点用 点滅器		・カラー舗装 ・方向案内看板 ・高輝度矢印板 ・自発光式 デリニエーター	・ラバーポール設置 ・方向予告標識 ・矢印路面表示
第2段階対策 (H29.5.9 ~5.12)	・路面表示 ・カラー舗装延伸			
第3段階対策 (H30.10.15 ~H31.1.18)	・照明灯新設 (3箇所)	・ラバーポール ・高輝度矢印板

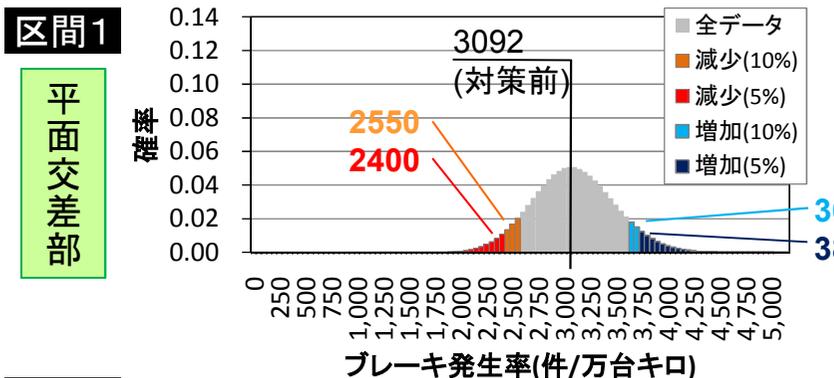
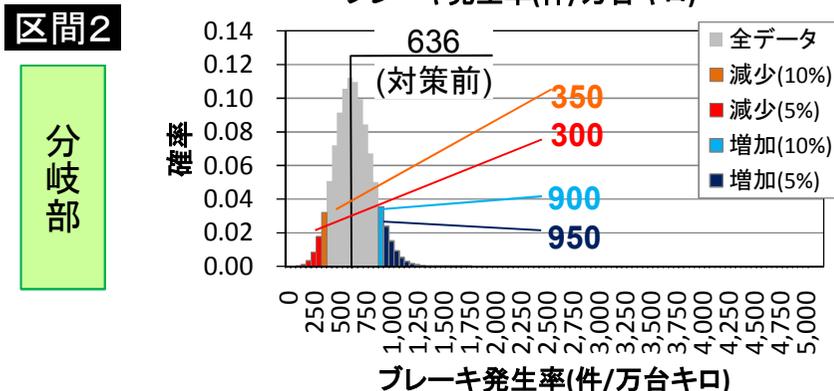
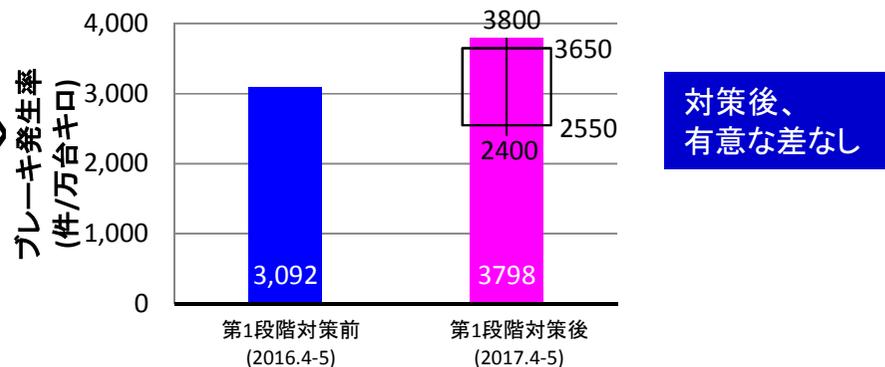
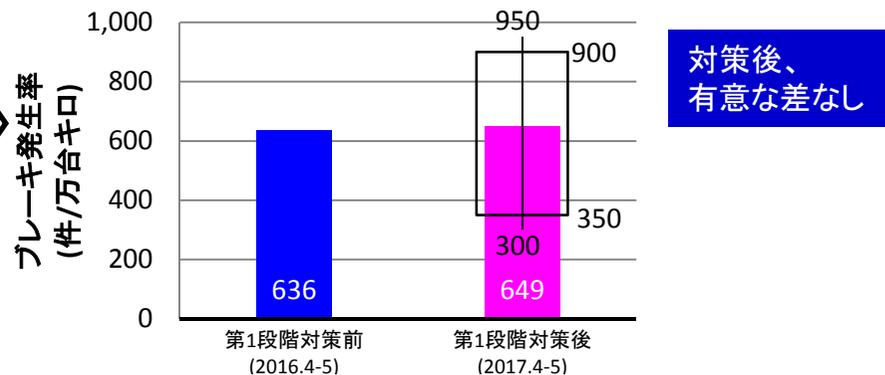
2-1. カーナビ(ETC2.0)分析結果: 第1段階対策前後

■ 対策前後でブレーキ発生率に変化なし(統計的に差がない)

✓ 急ブレーキの発生が
ポアソン分布に従うと
仮定して有意差検定
(右図)を実施

◆対策前[通常期]のポアソン分布

◆対策前後[通常期]のブレーキ発生率の評価

- 平面交差点、分岐部ともに第1段階対策前後で急ブレーキに**変化なし**。

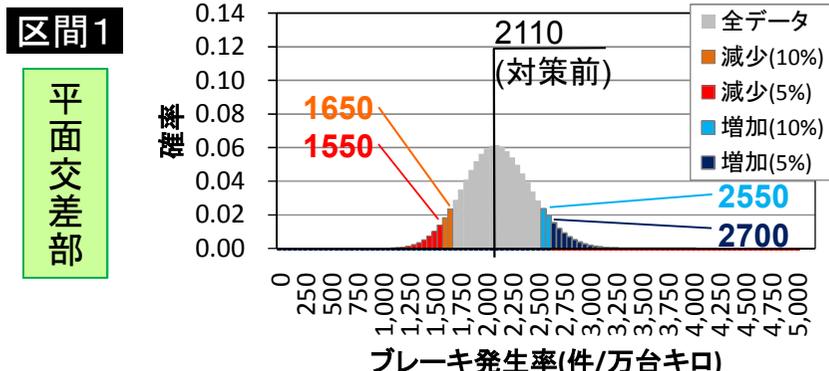
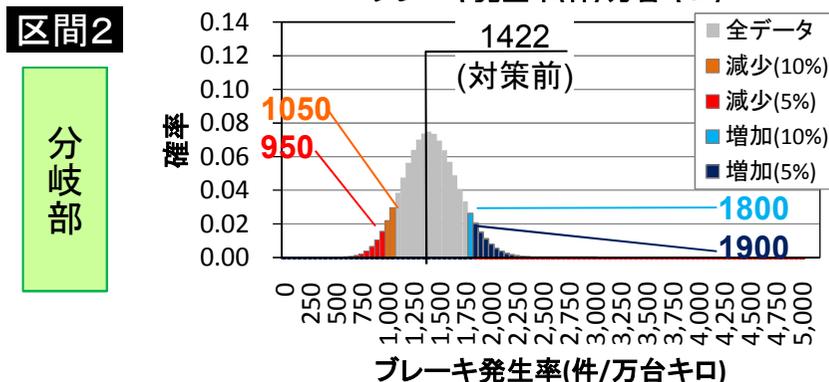
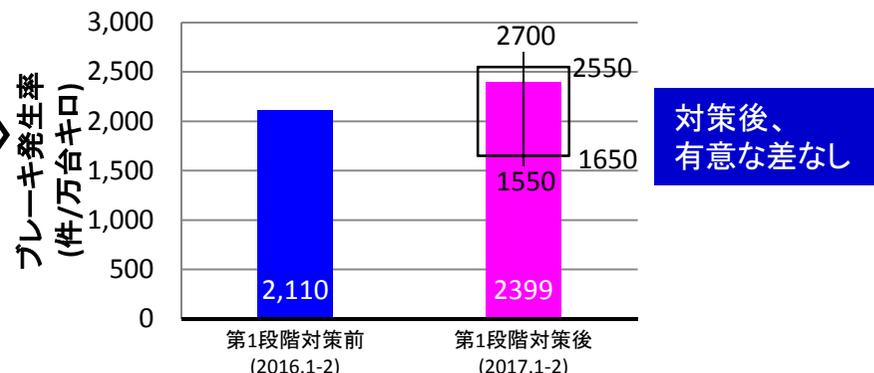
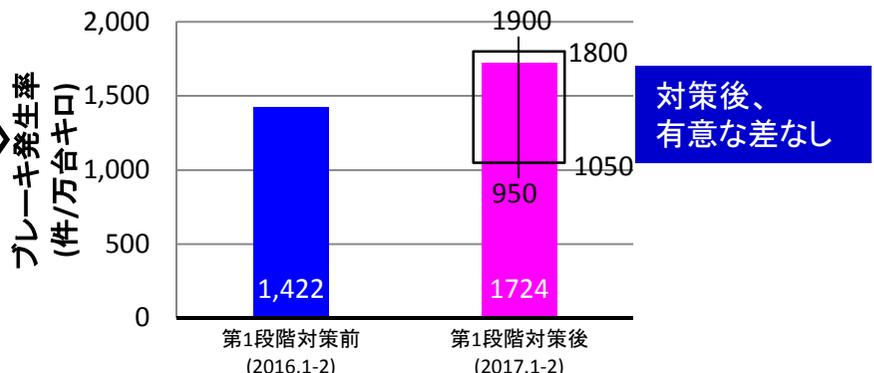
2-1. カーナビ(ETC2.0)分析結果: 第1段階対策前後 ブレーキ発生率【冬期】

■ 対策前後でブレーキ発生率に変化なし(統計的に差がない)

✓ 急ブレーキの発生が
ポアソン分布に従うと
仮定して有意差検定
(右図)を実施

◆対策前【冬期】のポアソン分布

◆対策前後【冬期】のブレーキ発生率の評価

- 通常期同様、平面交差点、分岐部ともに第1段階対策前後で**変化なし**。

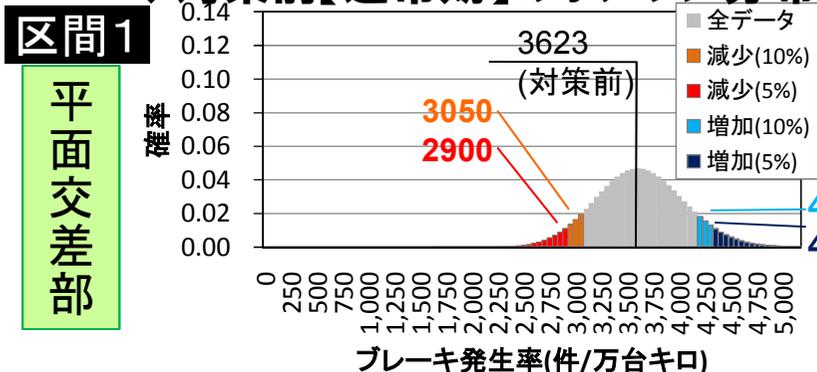
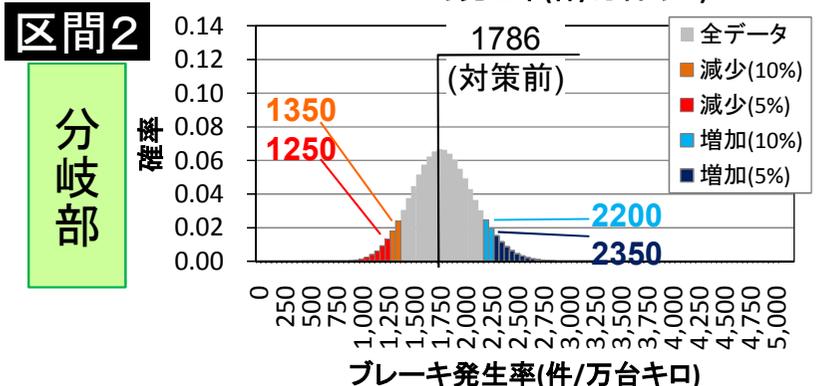
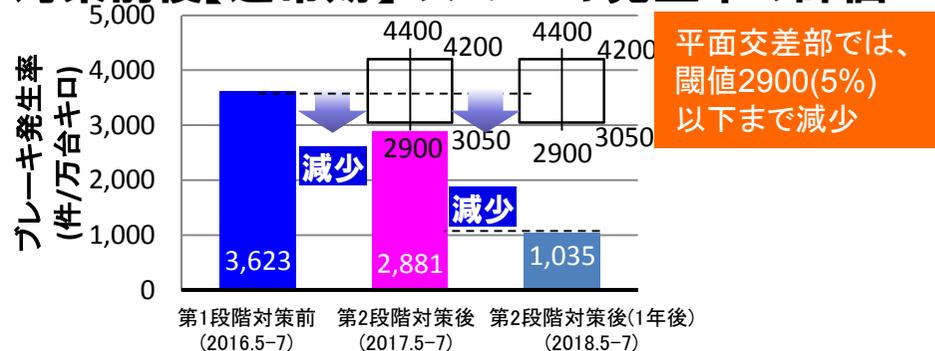
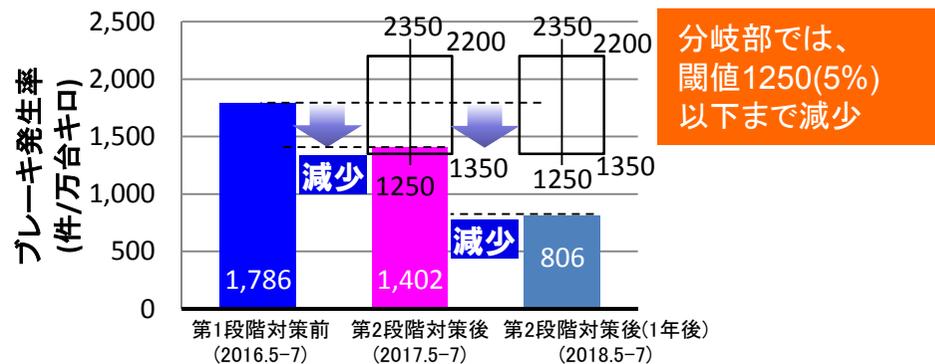
3-1. カーナビ(ETC2.0)分析結果: 第2段階対策前後

- 第2段階対策後、経過とともに平面交差部、分岐部ともにブレーキ発生率が大きく減少 ▶効果あり
- 路面表示、カラー舗装により進行方向を事前に確認できるようになったため、分岐部や平面交差部直前での急減速が減少したと推察される。

◆対策前【通常期】のポアソン分布

◆対策前後【通常期】のブレーキ発生率の評価

- 第2段階対策後、経過とともに急ブレーキが大きく**減少**(平面交差点、分岐部ともに**効果あり**)。
- 夜間についても**効果あり**。

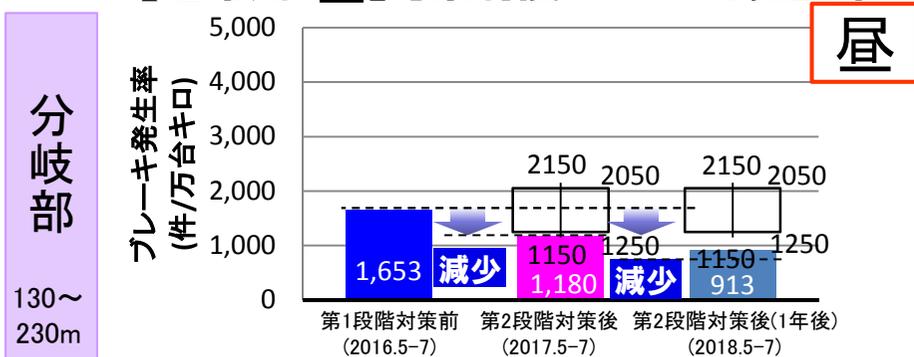
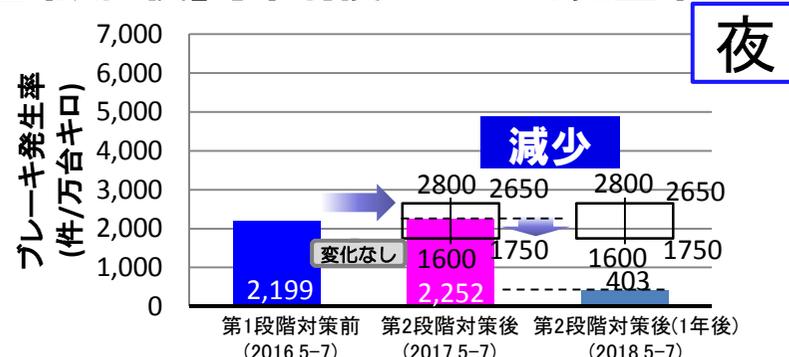
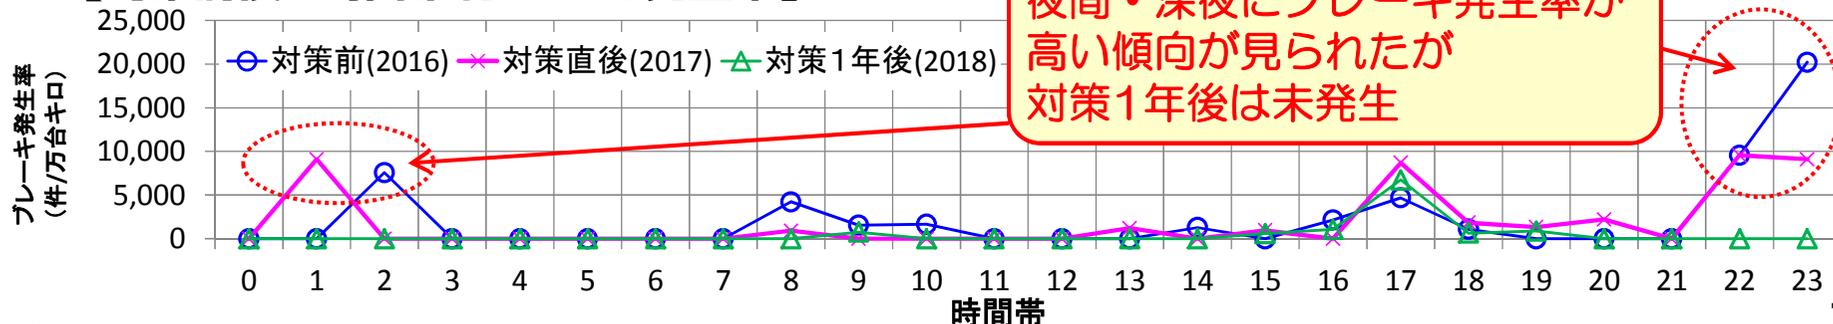
ブレーキ発生率[昼夜別]

- 分岐部の夜間は、昼間に比べてブレーキ発生率が高い傾向が見られたが、第2段階対策1年後(2018年)には、大きく**ブレーキが減少**している。 **▶昼間、夜間共に効果あり**

【通常期 昼】対策前後のブレーキ発生率

【通常期 夜】対策前後のブレーキ発生率

夜間・深夜にブレーキ発生率が高い傾向が見られたが
対策1年後は未発生

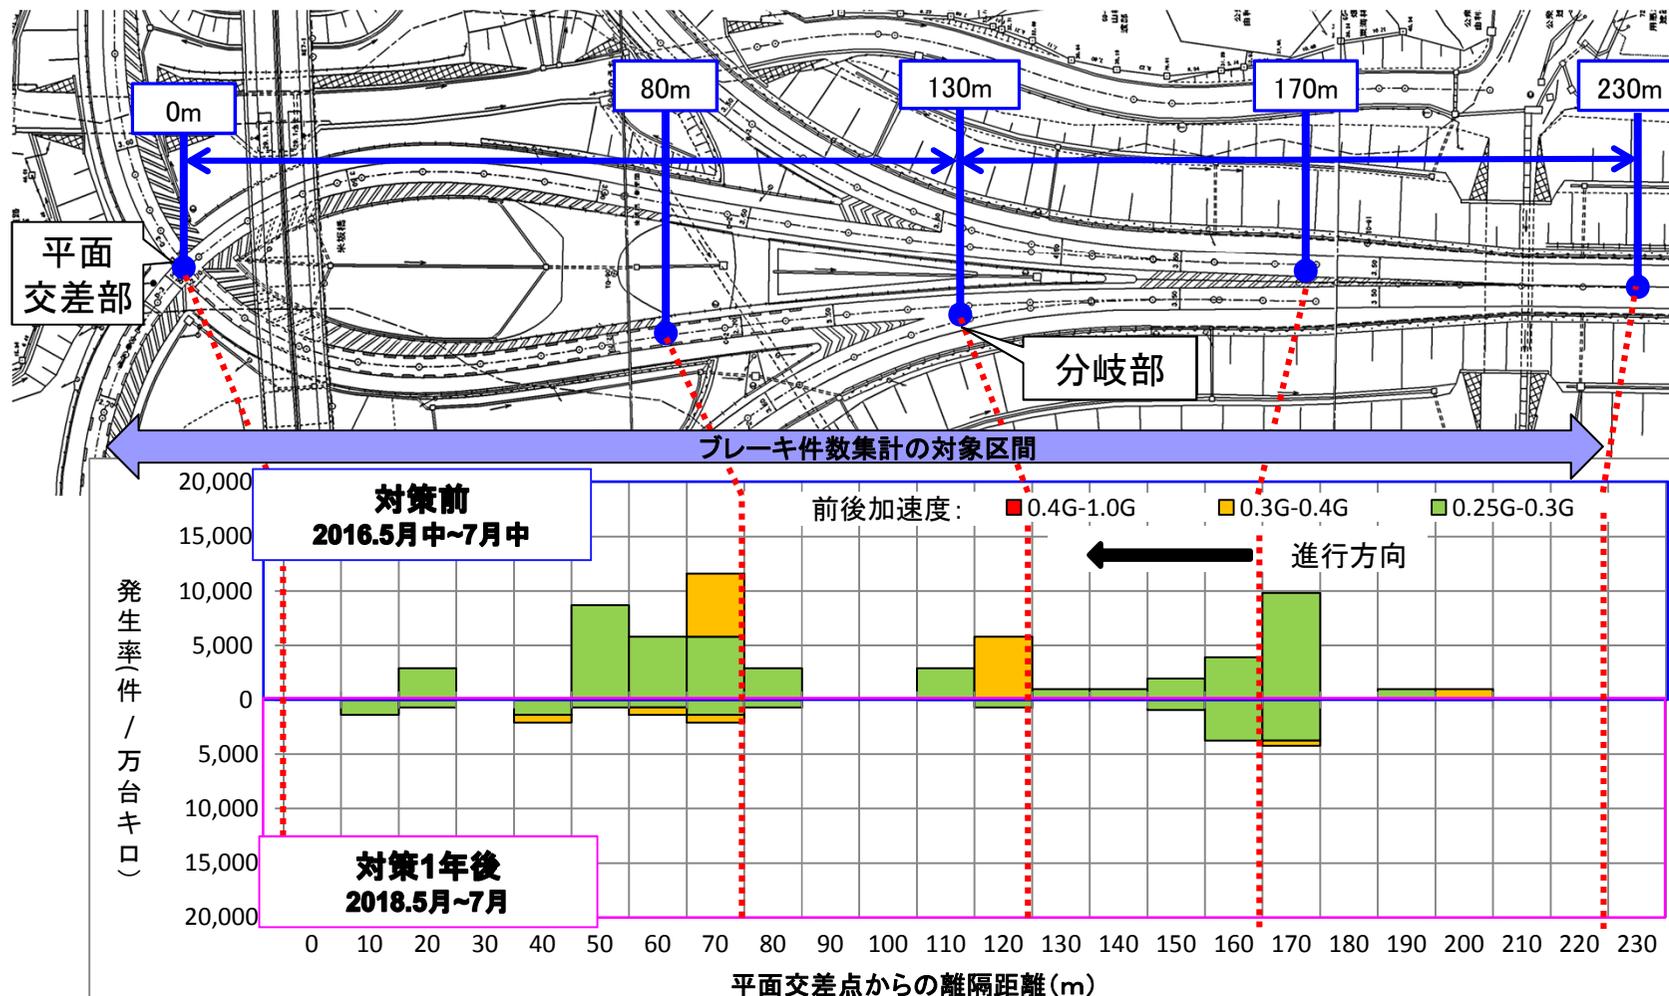
第2段階(通常期): 対策前・対策1年後の比較

- 対策前は、カーブ直前や分岐部直前で急ブレーキが発生していたが、第2段階対策1年後(2018年)には、いずれの箇所でもブレーキが減少している。

※ブレーキ(前後加速度)はGPS(1秒ピッチ観測)により得られた加速度を集計。
そのため、GPSの観測誤差により加速度計測位置に、誤差(60km/h走行の場合最大17m程度の誤差あり)

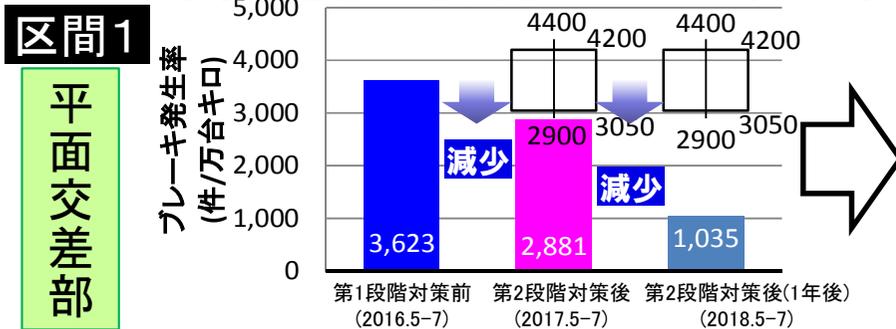
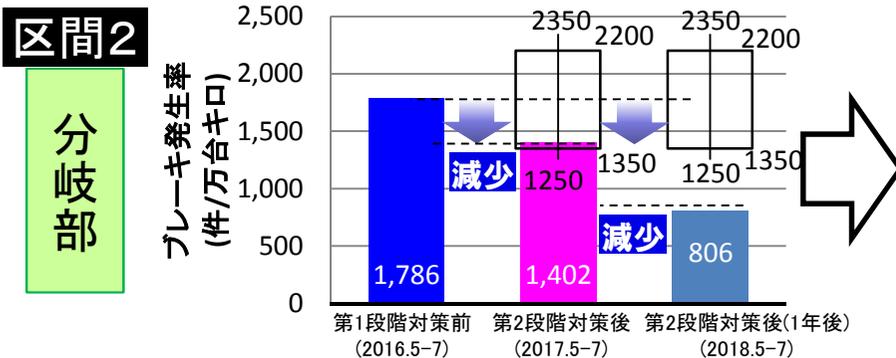
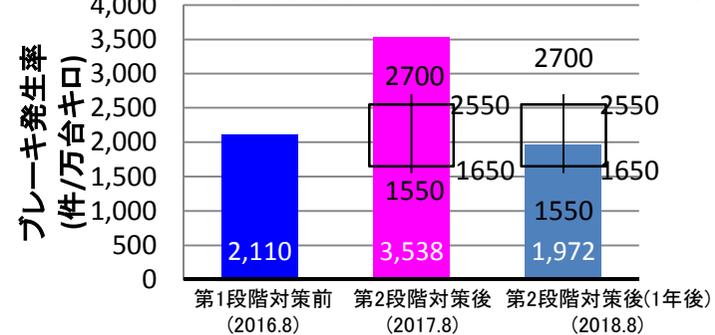
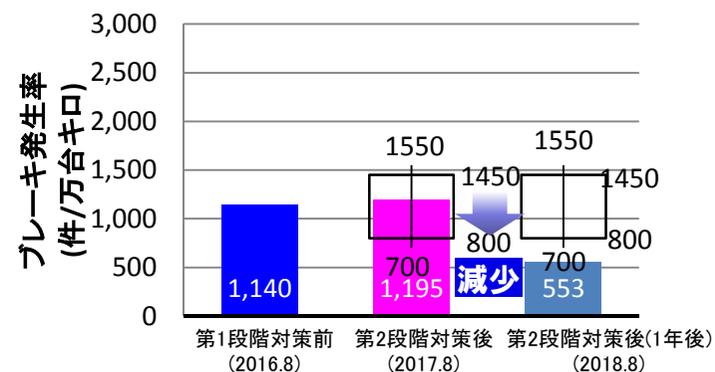
3-1. カーナビ(ETC2.0)分析結果:【観光シーズン(8月)】

- 8月の急ブレーキ発生率は、平面交差部、分岐部ともに、第2段階対策直後(2017.8)は上昇したものの、対策1年後(2018.8)には、減少に転じている。
- ⇒ 8月は当該ICの通行に慣れていない県外からのドライバーが多く、対策直後は新たに設置された路面表示を確認するために急減速が多く発生していたと推測される。また、対策1年後は通行経験のあるドライバーの割合が高くなることから、急ブレーキが減少したと推察される。

◆対策前後【通常期】のブレーキ発生率

◆対策前後【8月】のブレーキ発生率

- 平面交差点、分岐部ともに対策直後は上昇したものの、**1年経過後に減少**に転じた。
- 分岐部については**効果あり**。特に夜間に大きく減少。

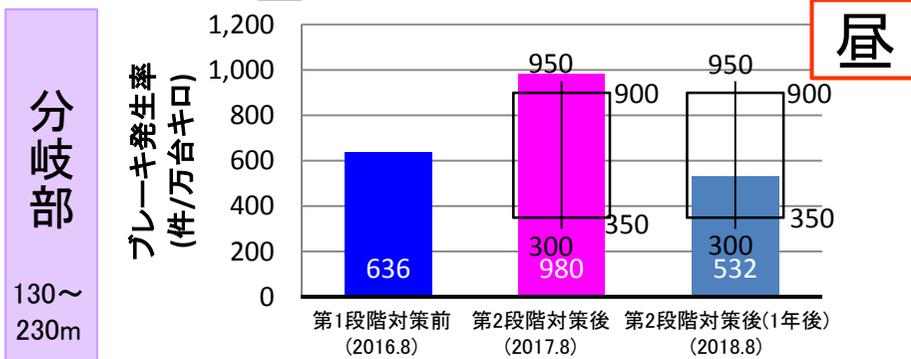
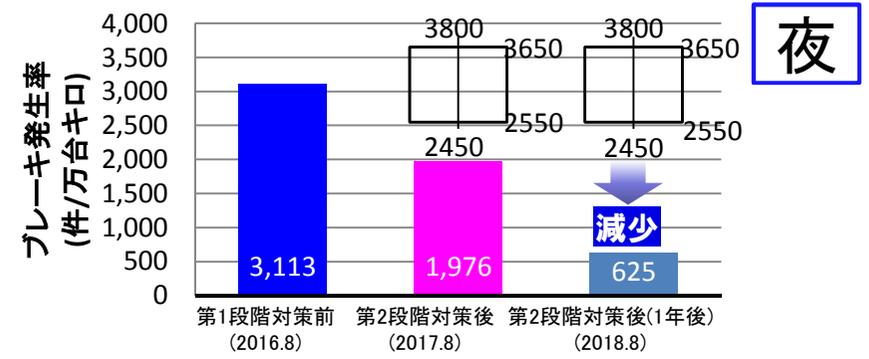
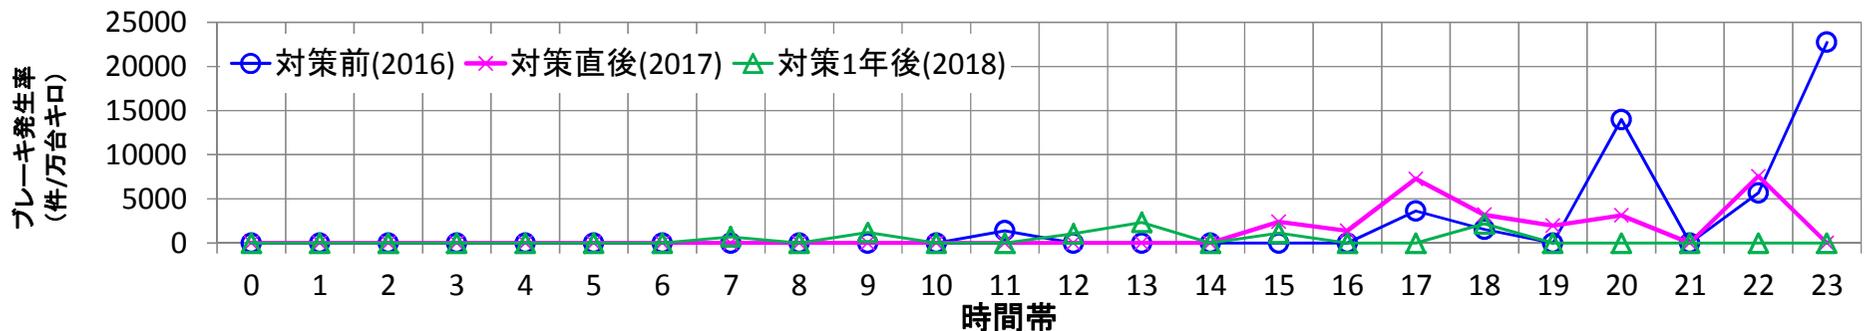
【観光シーズン(8月)】【昼夜別】

■ 夜間の急ブレーキ発生率は、平面交差点、分岐部ともに、対策直後から段階的な減少が見られる。

【8月 昼】対策前後のブレーキ発生率

【8月 夜】対策前後のブレーキ発生率

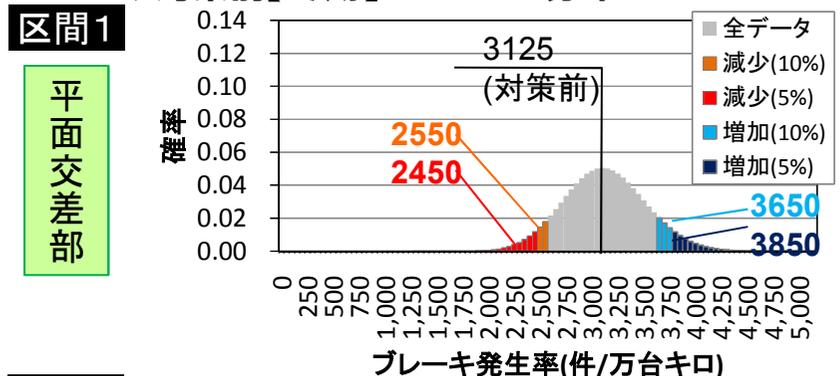
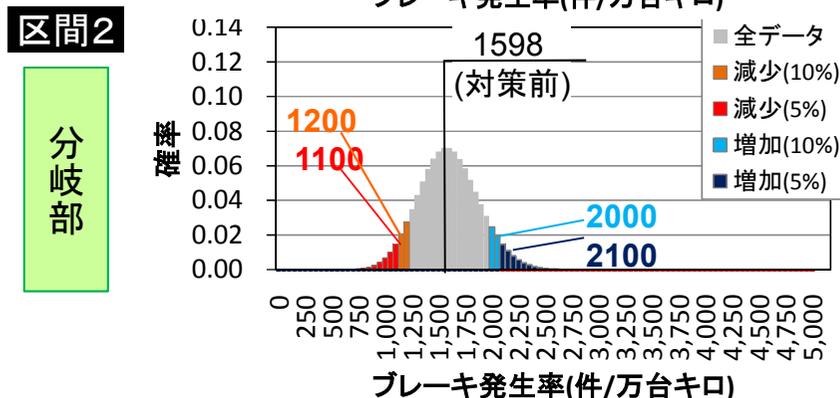
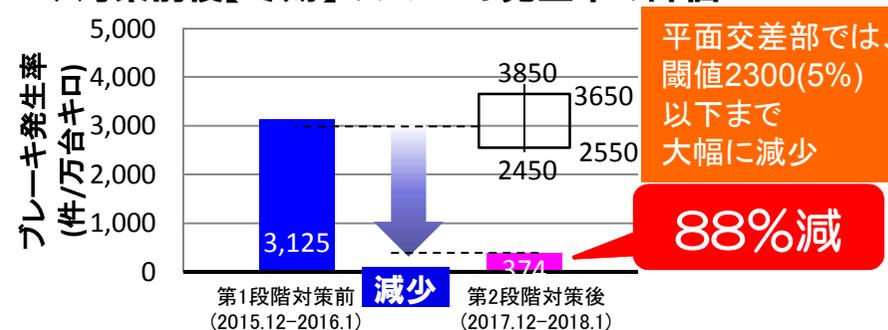
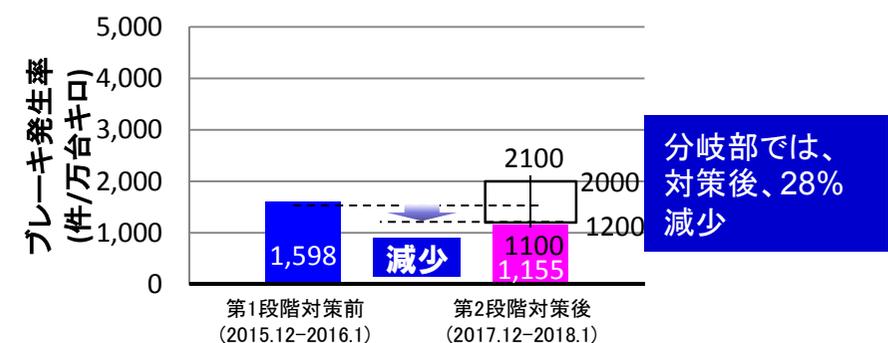
第2段階対策前後 3-1. カーナビ(ETC2.0)分析結果:ブレーキ発生率【冬期】

- 平面交差部では、通常期に比べて、冬期は、大幅に**ブレーキ発生率が減少**
- 分岐部においても、ブレーキ発生率は減少。
- 第2段階対策のほか、第1段階で実施した方向予告標識、ラバーポール、高輝度矢印板等、積雪路面でも進行方向が確認できる対策が浸透し、急挙動が減少したと推察される。

◆対策前【冬期】のポアソン分布

◆対策前後【冬期】のブレーキ発生率の評価

- 第2段階対策後、平面交差点、分岐部ともに**効果あり**。

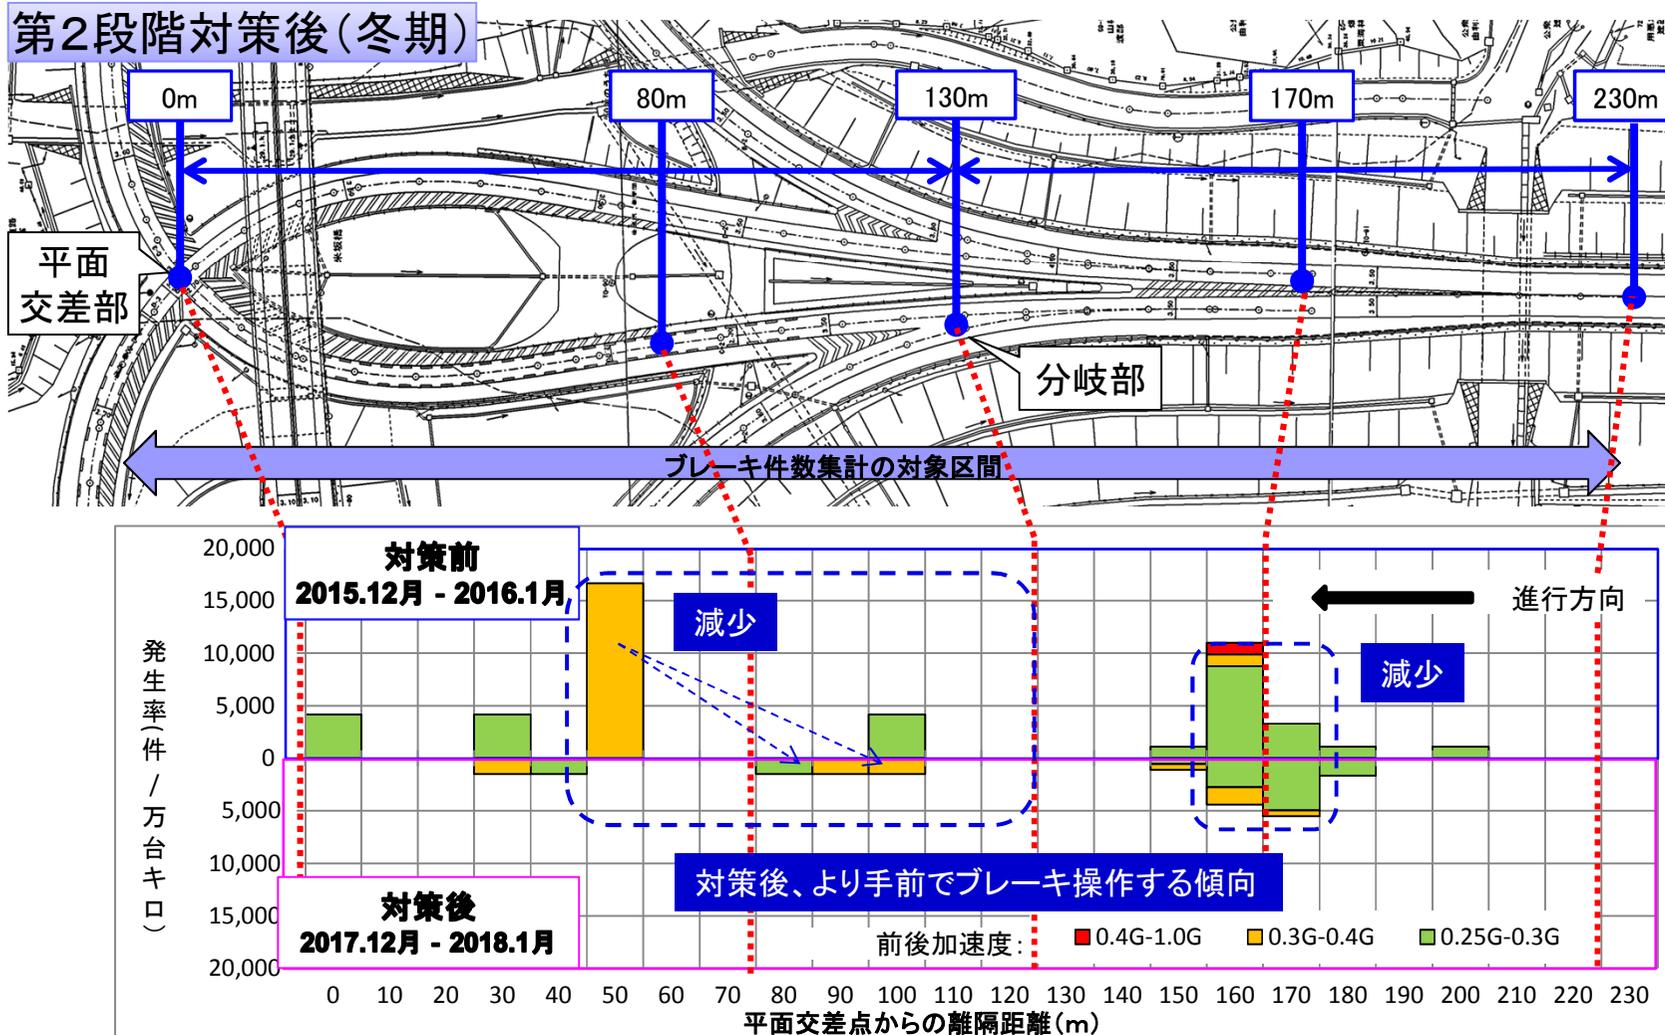
3-1. カーナビ(ETC2.0)分析結果: 第2段階対策前後 10m毎の急ブレーキ発生状況【冬期】

- 【冬期】対策後は、ブレーキ減少および、より手前でブレーキ操作する傾向が見られる。

※ブレーキ(前後加速度)はGPS(1秒ピッチ観測)により得られた加速度を集計。
 そのため、GPSの観測誤差により加速度計測位置に、誤差(60km/h走行の場合最大17m程度の誤差あり)

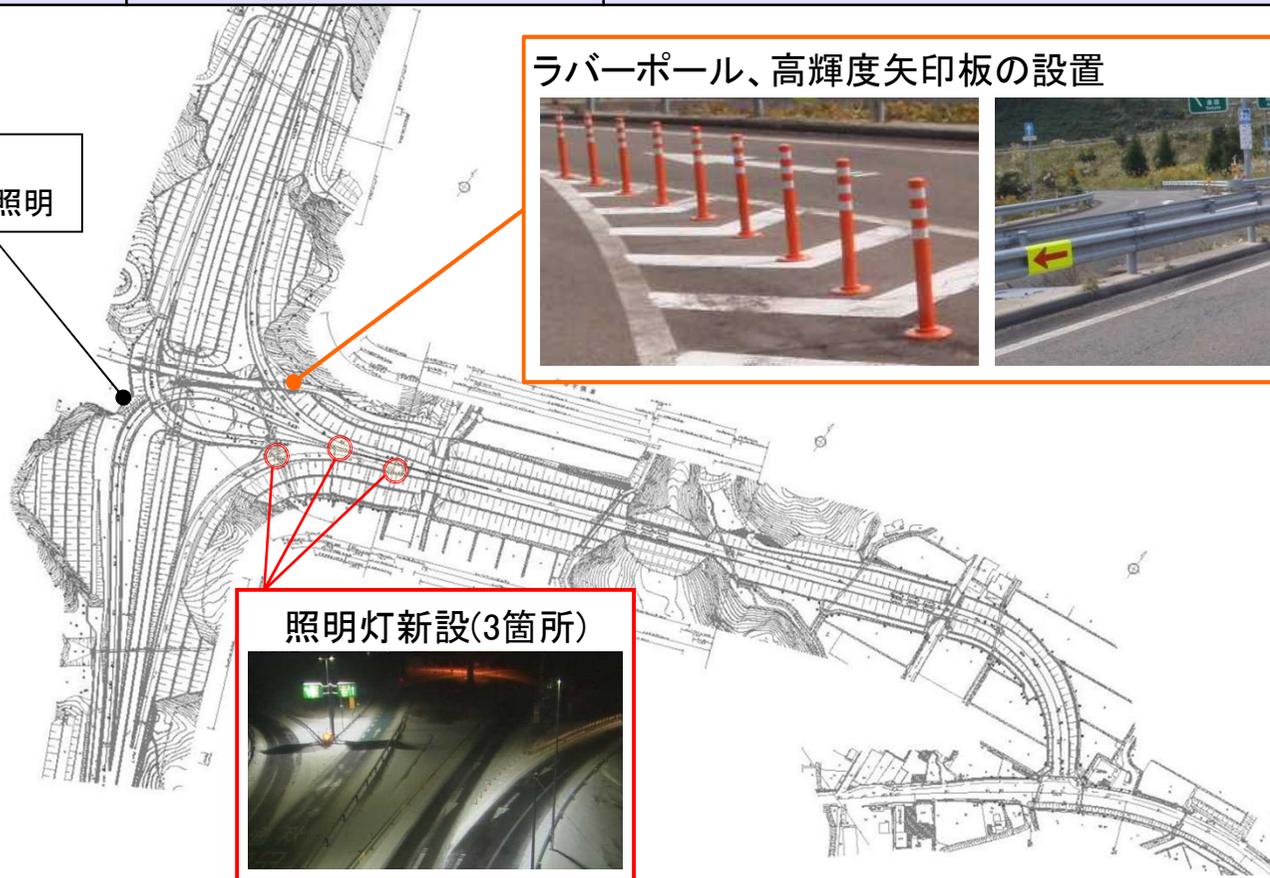
【既設】
平面交差部の照明

- 効果評価で判明した「夜間対策」の課題に対する対策として照明灯を設置
- その他にも、物理的に逆走させない対策としてラバーポール、進行方向をより気づかせる対策として高輝度矢印板を設置

課題	対策のねらい	対策メニュー
迷い交通への対応 (夜間)	夜間の視認性向上	・ 照明灯新設 (H31.1)

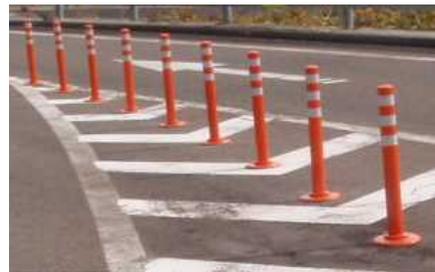
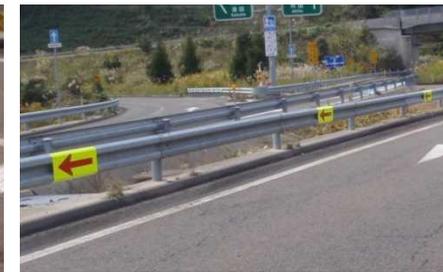
ラバーポール、高輝度矢印板の設置

- 分岐部において**照明灯(3箇所)**を設置。
- その他、物理的に逆走させない対策として**ラバーポール**、進行方向をより気づかせる対策として**高輝度矢印板**を設置

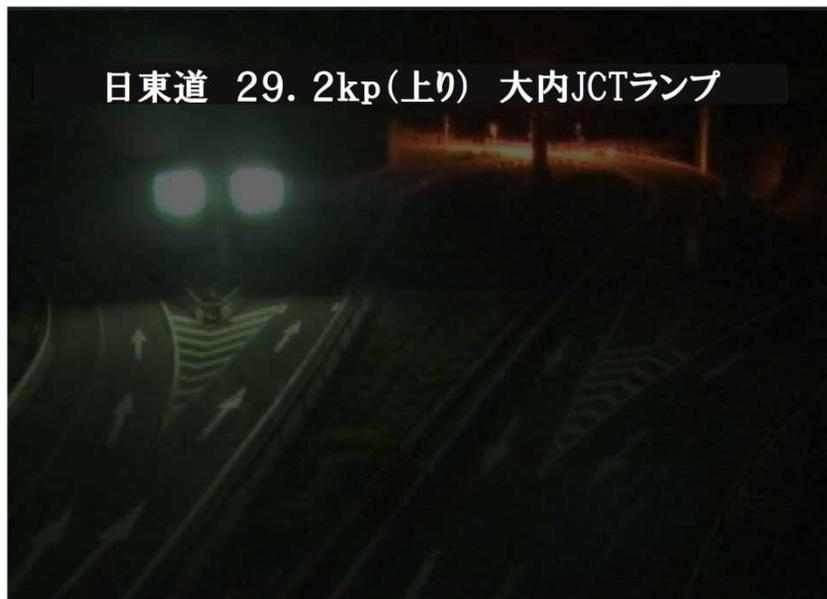
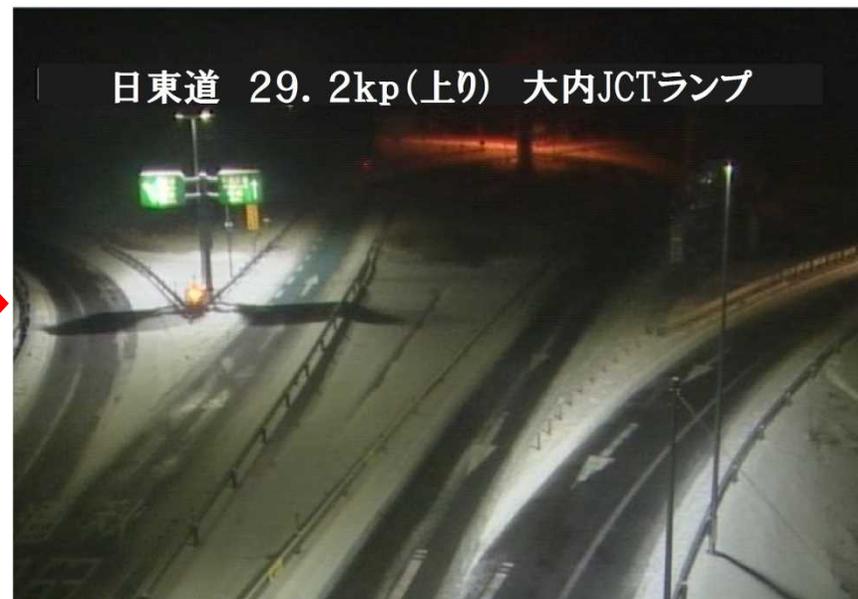
▲照明灯設置前後の大内JCT

■ 照明灯設置前後での大内JCTの夜間の明るさ

照明灯設置前

照明灯設置後

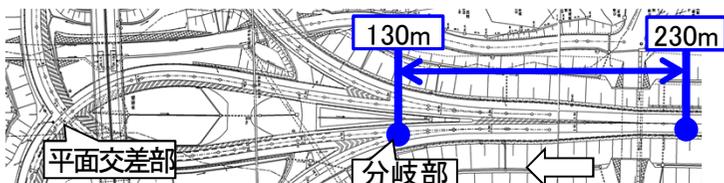
- 照明が設置された分岐部においては、第3段階対策後、第2段階対策後や対策前と比較し、**夜間(冬期)のブレーキ発生率は減少**。
⇒ 第三段階で施工された照明により、それらの視認性が大きく向上し、対策本来の効果が発現するようになった。

➤ **効果あり**

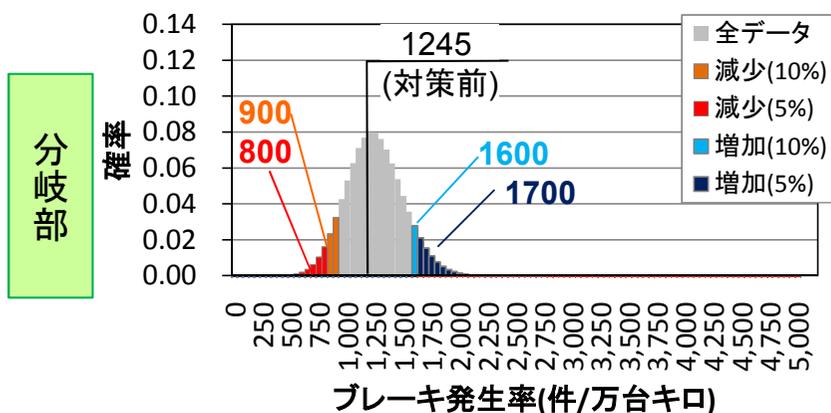
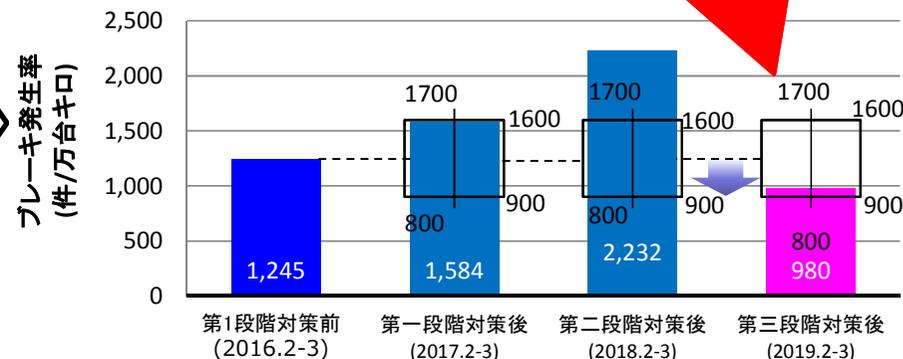
4-2. カーナビ(ETC2.0)分析結果: 第3段階対策前後 ブレーキ発生率【夜間(冬期)】

◆ 対策前【夜間(冬期)】のポアソン分布

◆ 対策前後【夜間(冬期)】のブレーキ発生率の評価
