第4回
岩木川魚がすみやすい川づくり検討委員会

参考資料

平成28年3月9日

東北地方整備局 青森河川国道事務所

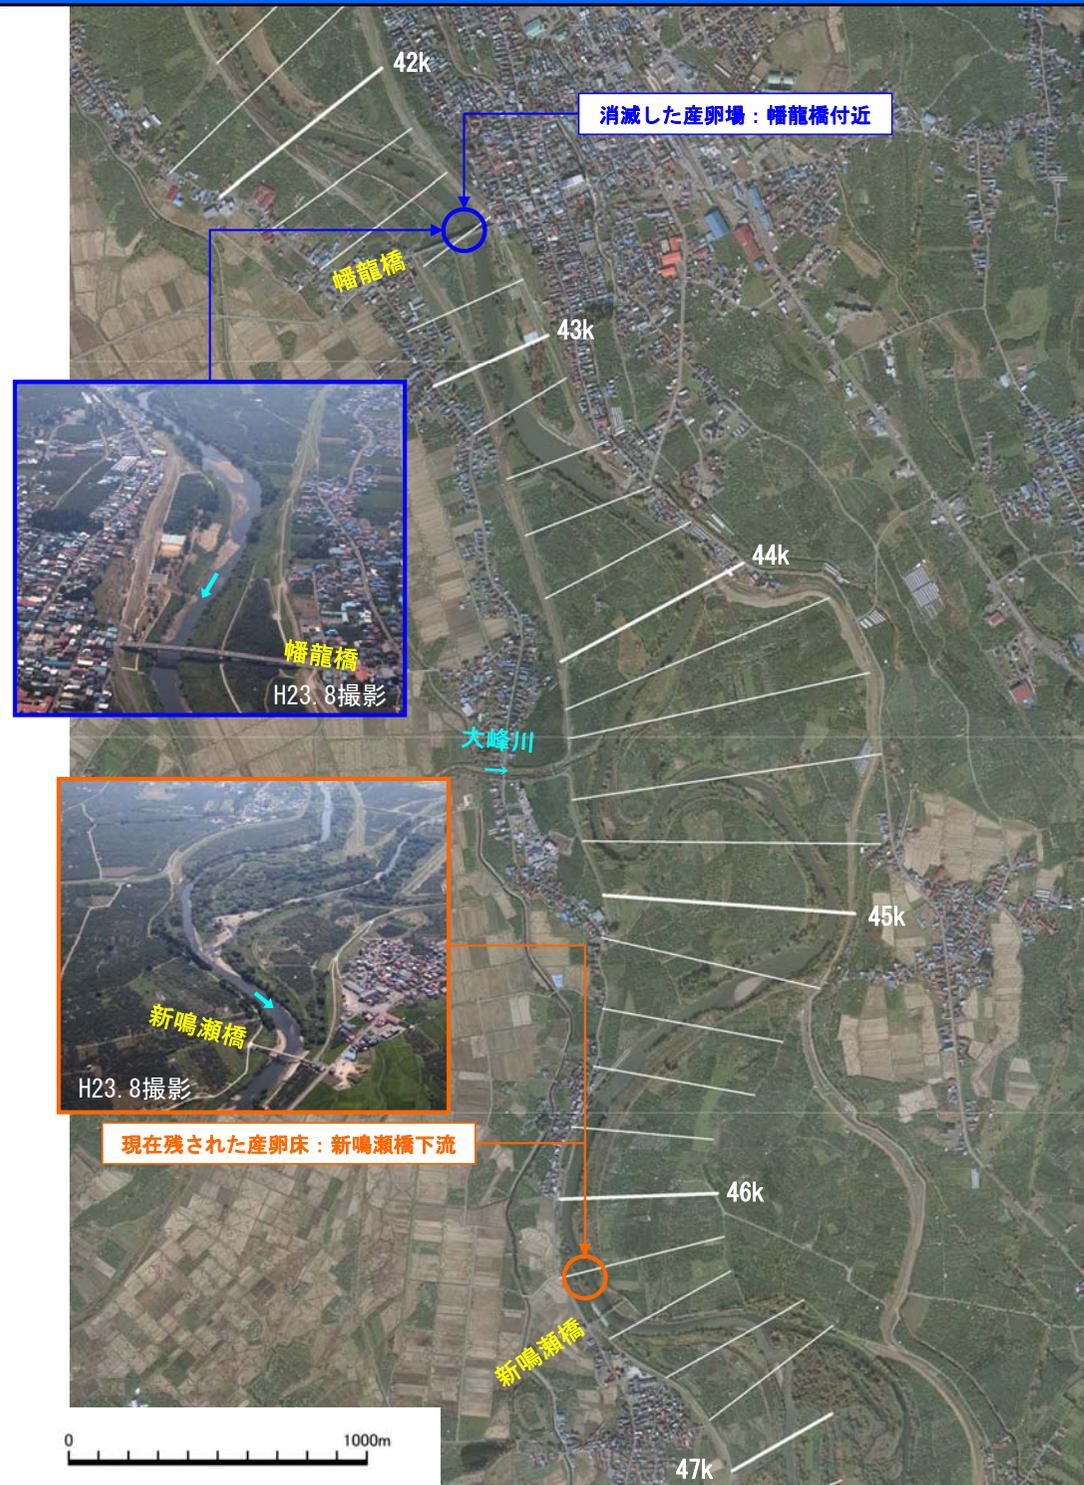
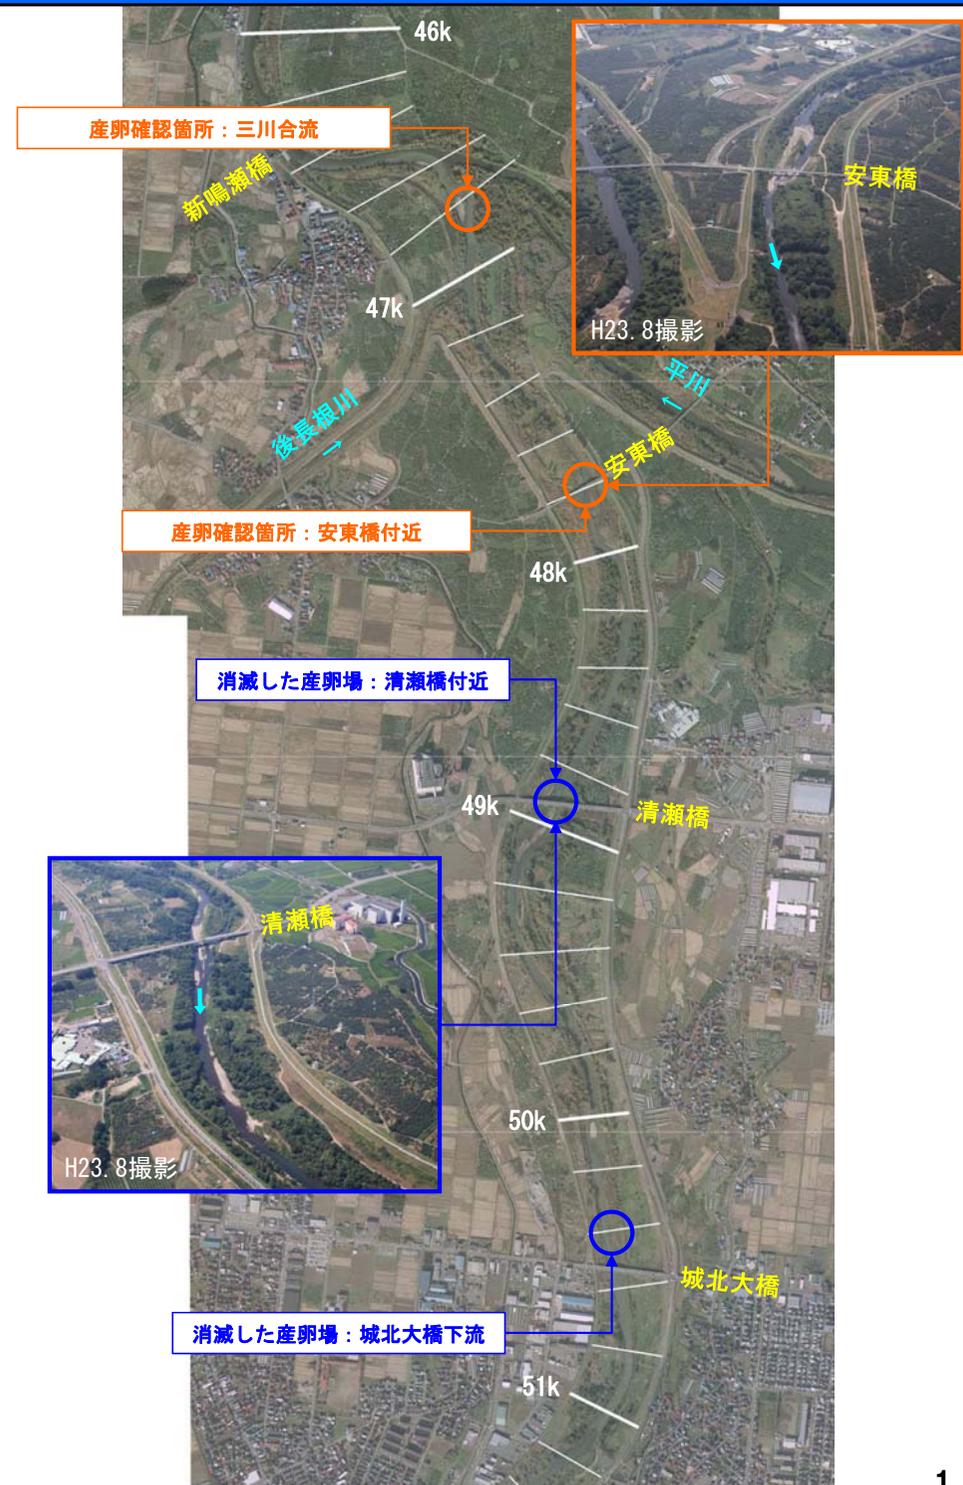
①対象区間 (H25. 9洪水前)

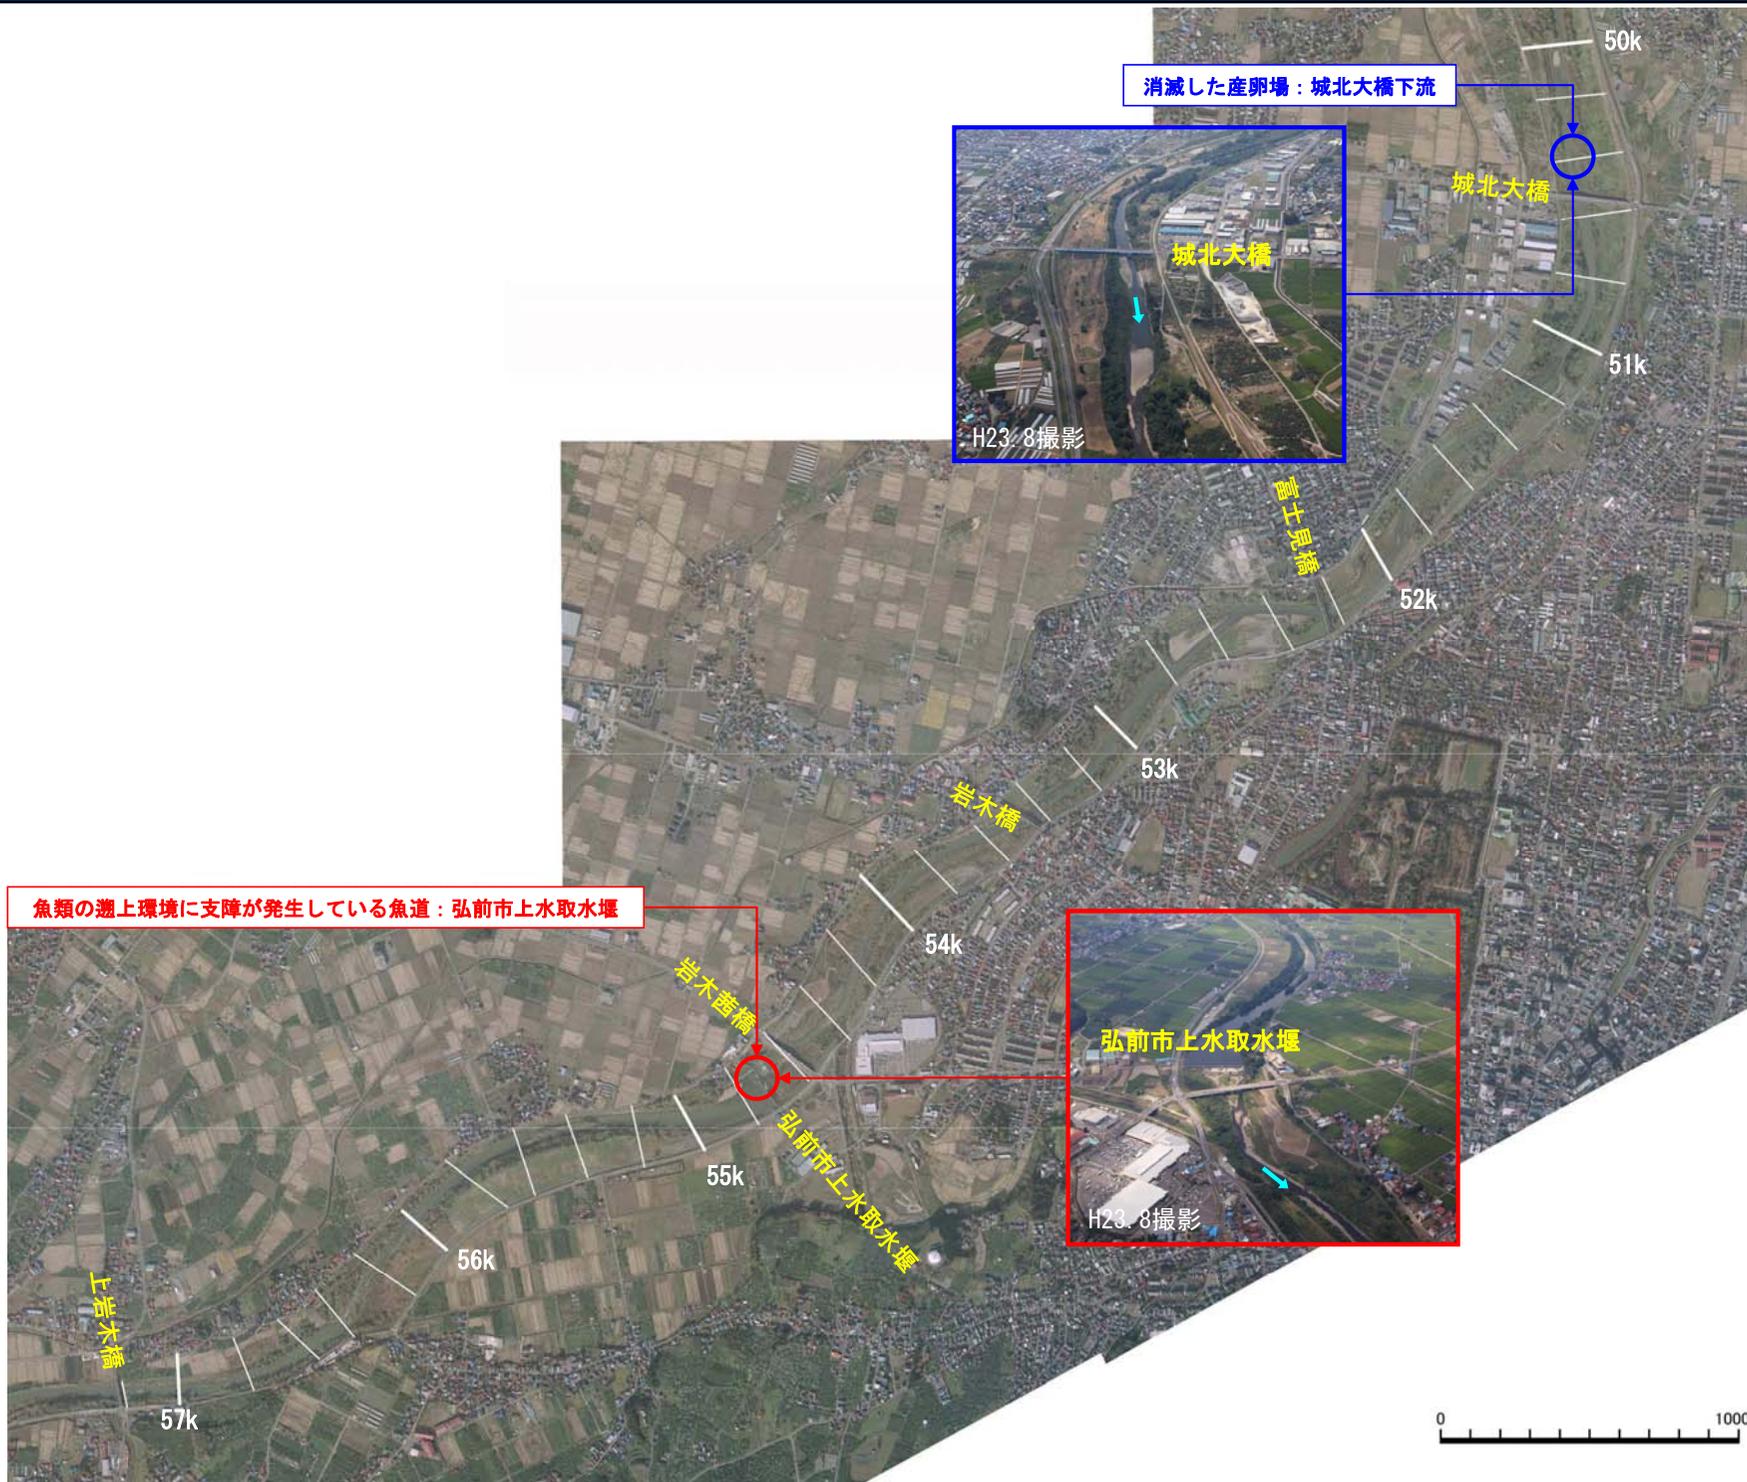
①対象区間 (H25. 9洪水前)

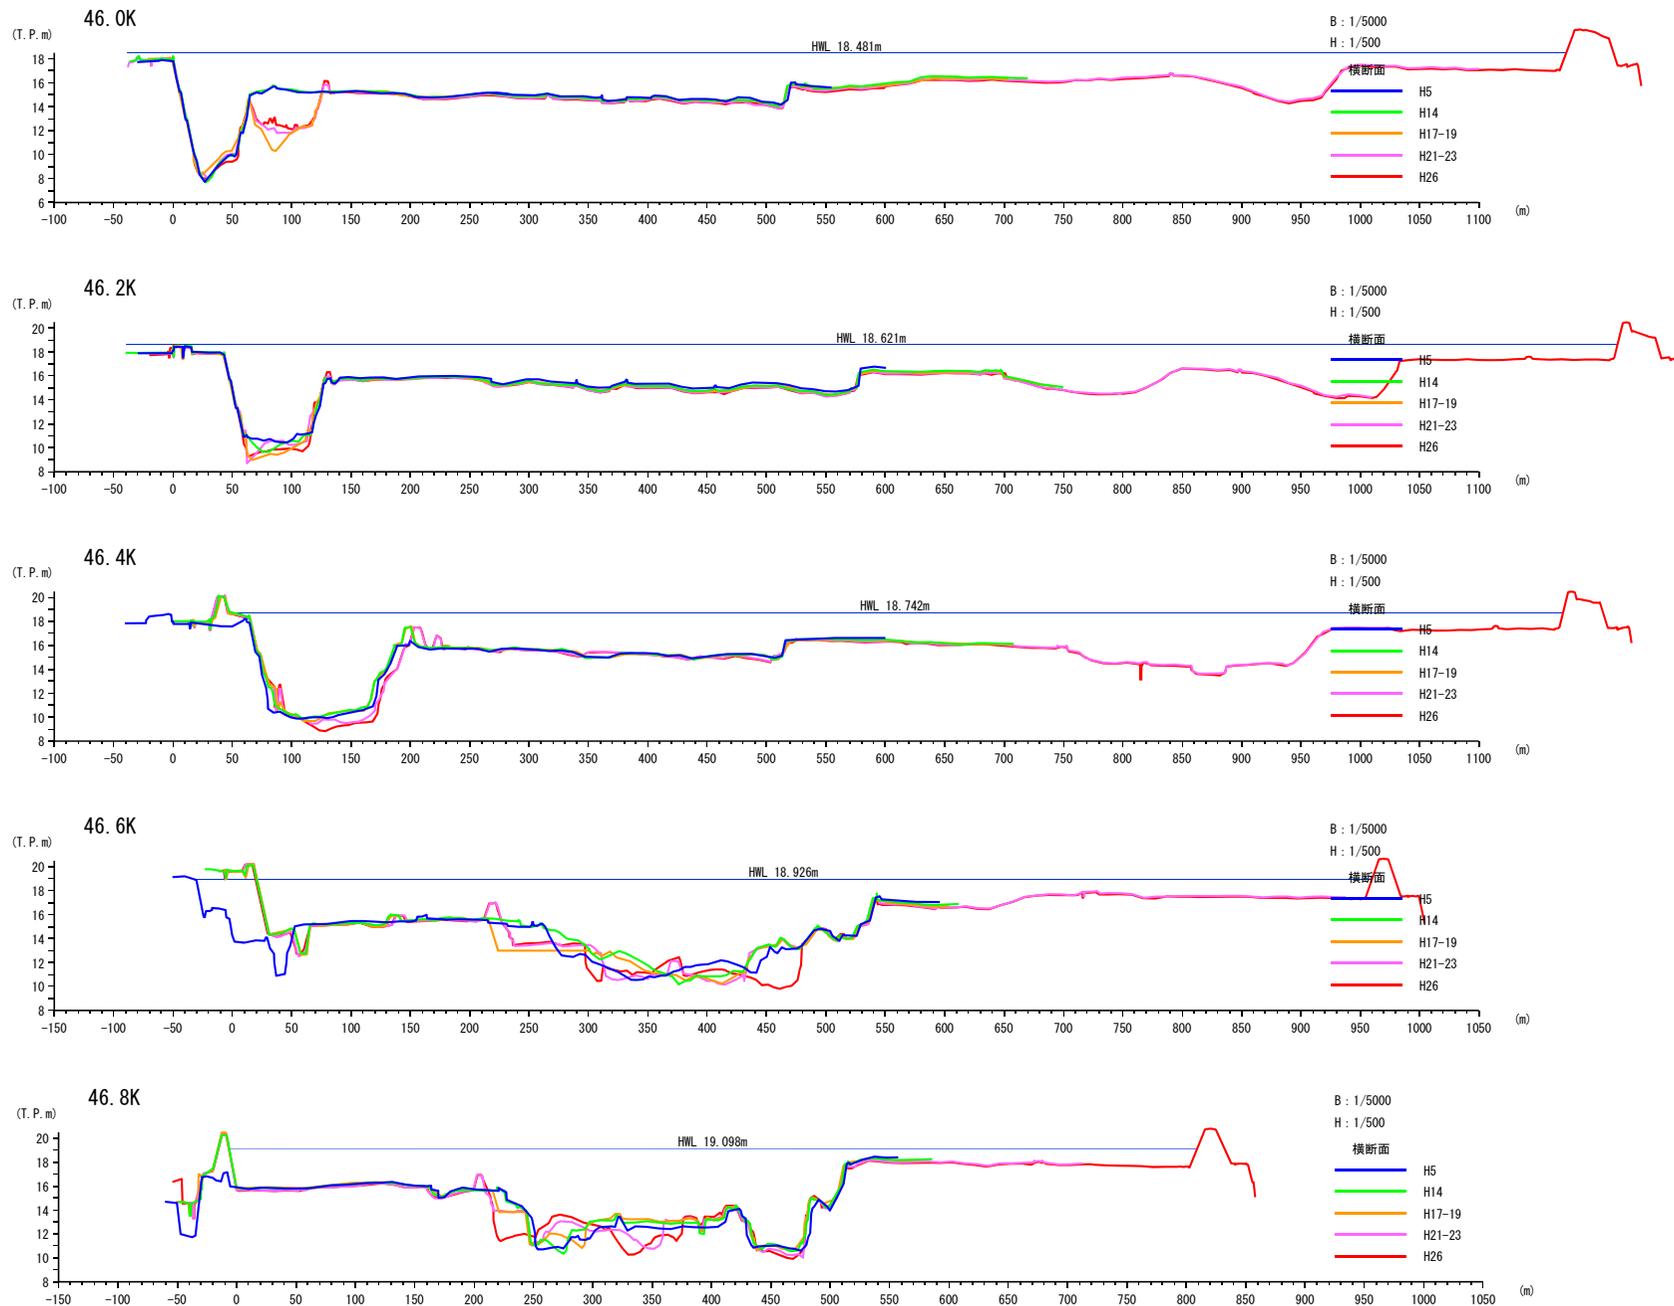
②河道横断図重ねあわせ図

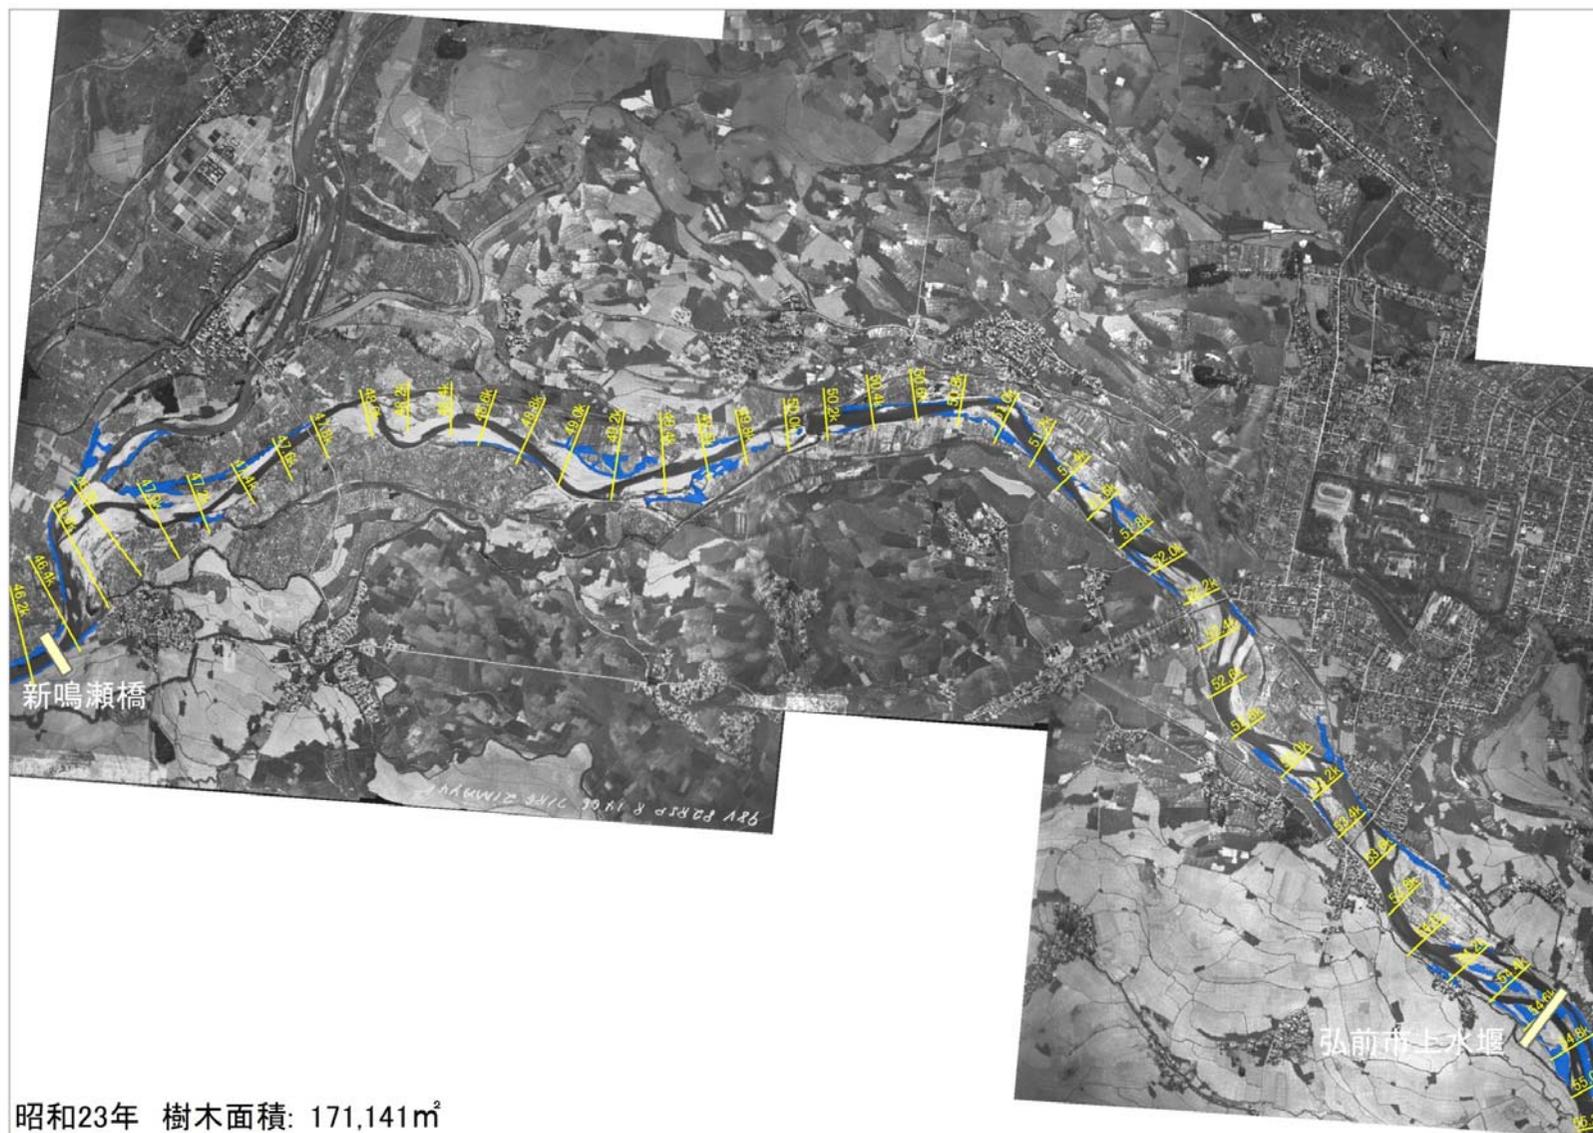
S23航空写真から判読した河道内樹木

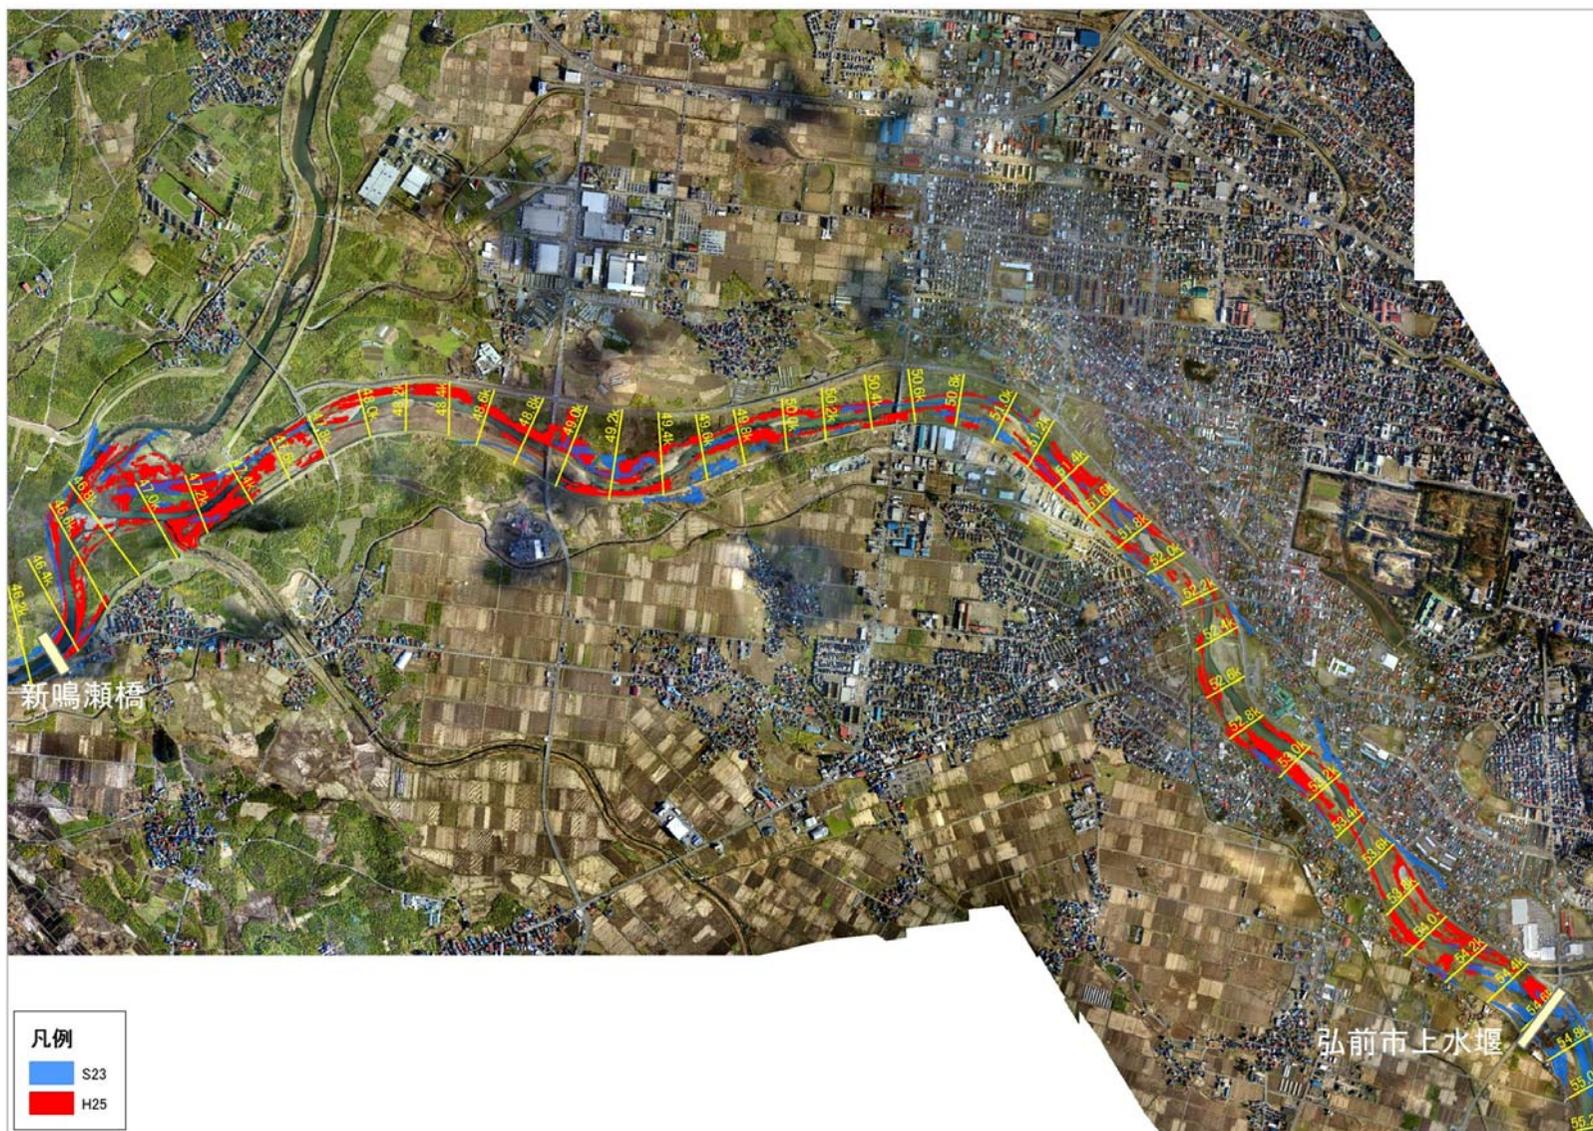
“魚類生息環境の劣化区間”の河道内樹木【S23・H25比較】

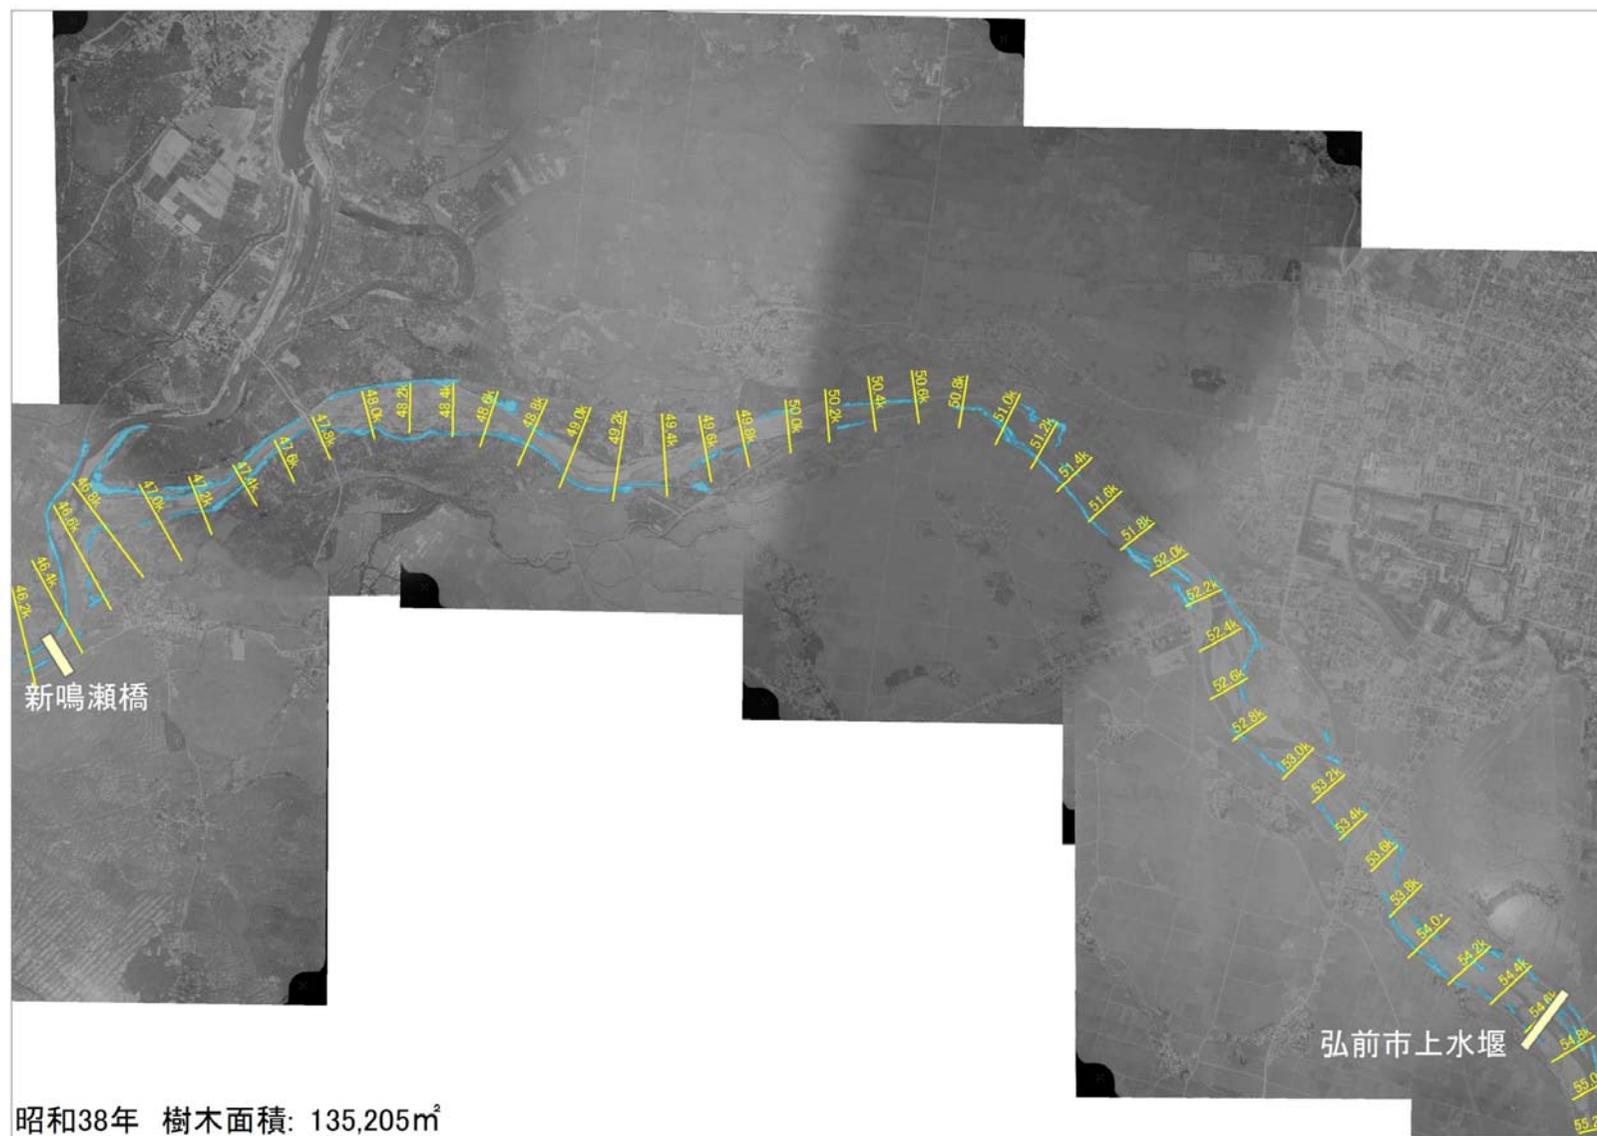
S38航空写真から判読した河道内樹木

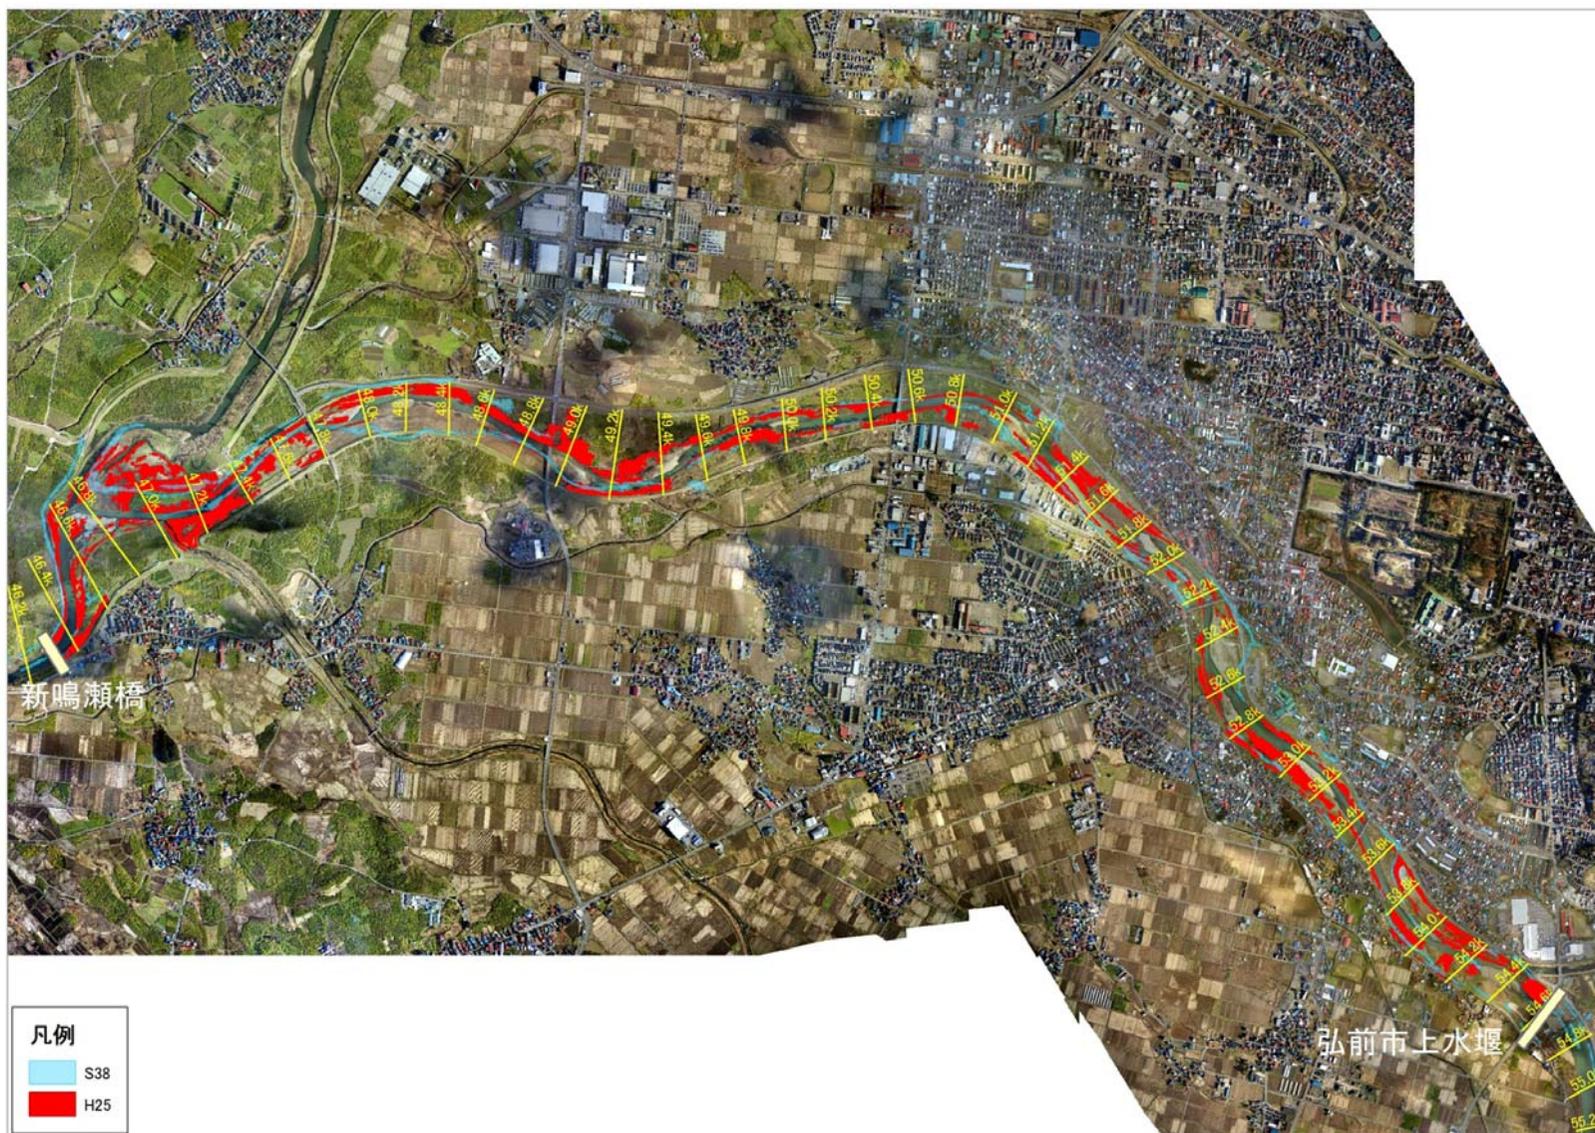
“魚類生息環境の劣化区間”の河道内樹木【S38・H25比較】

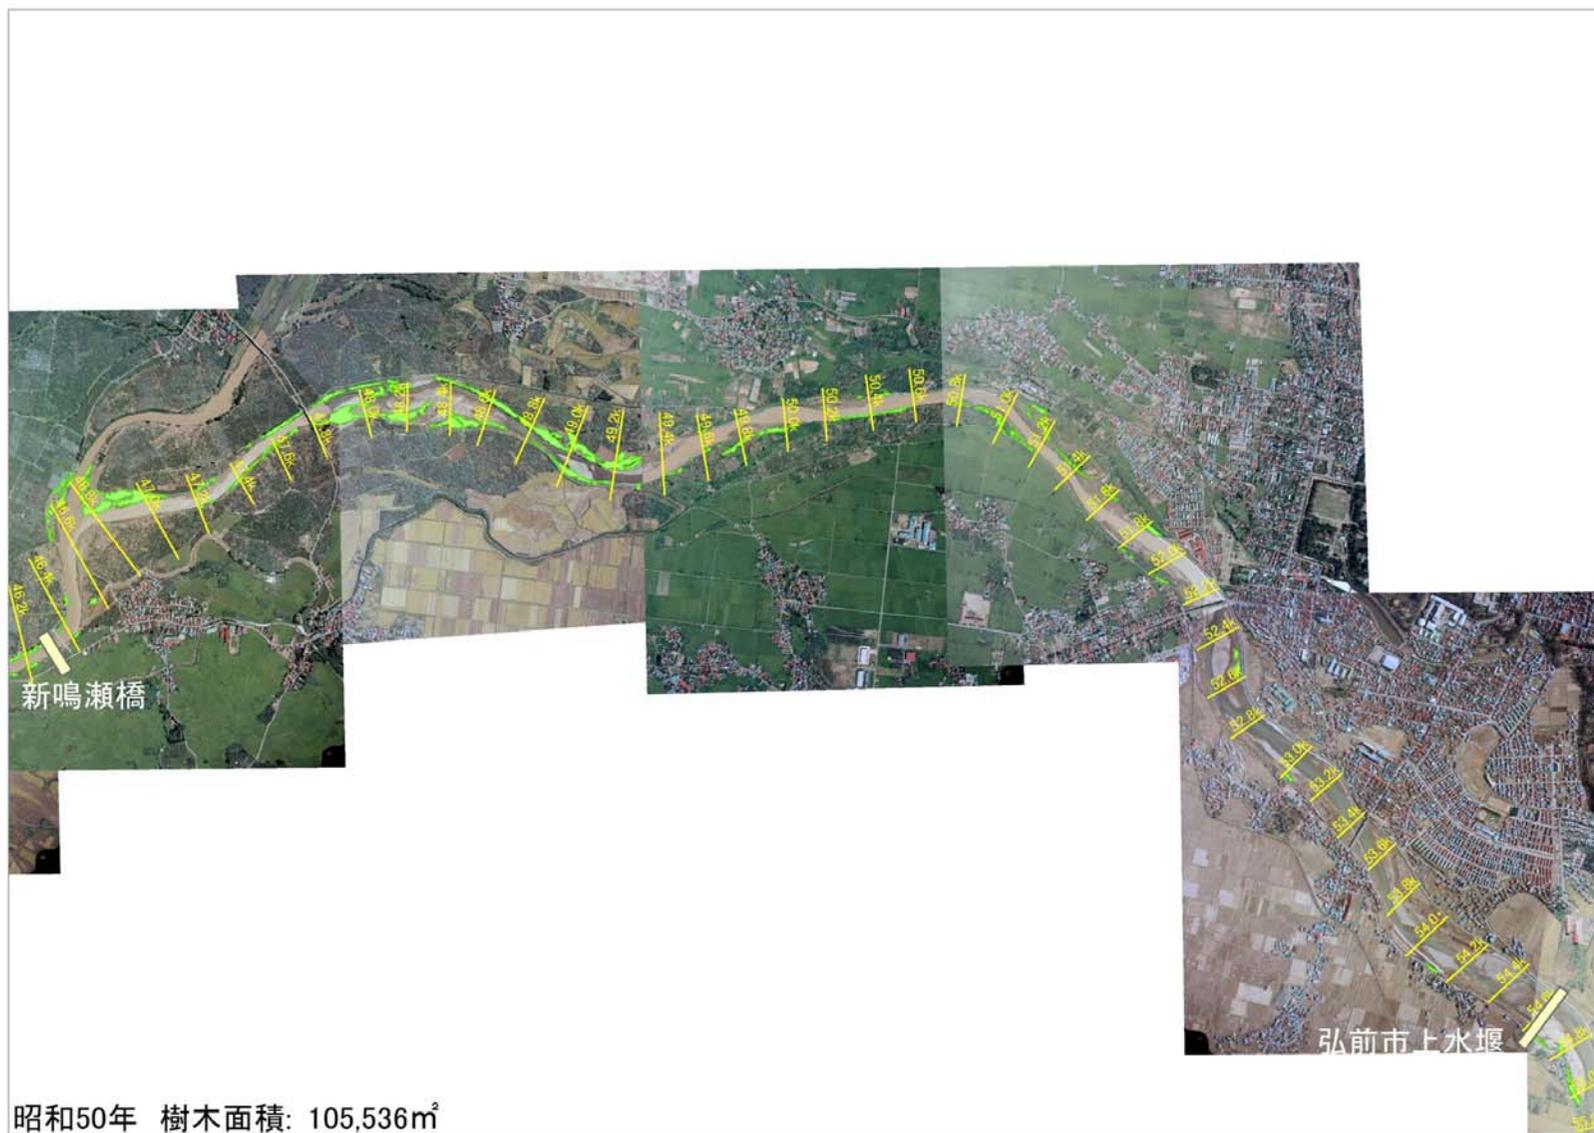
S50航空写真から判読した河道内樹木

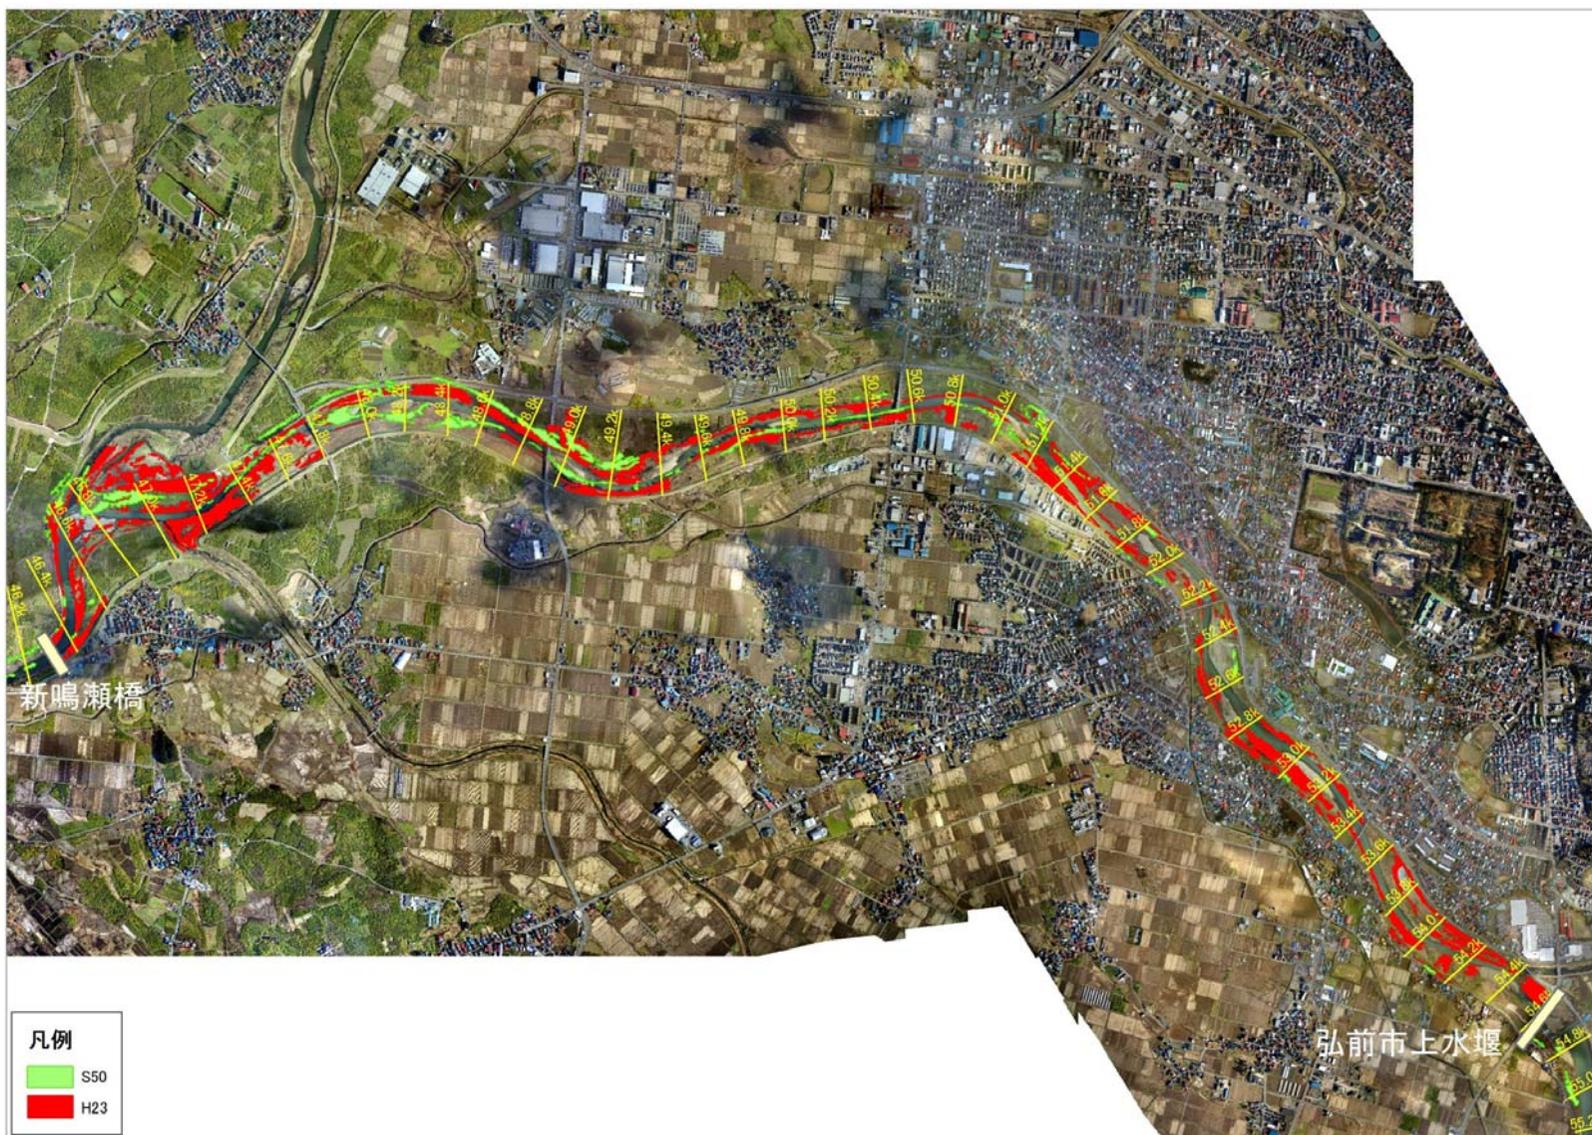
“魚類生息環境の劣化区間”の河道内樹木【S50・H25比較】

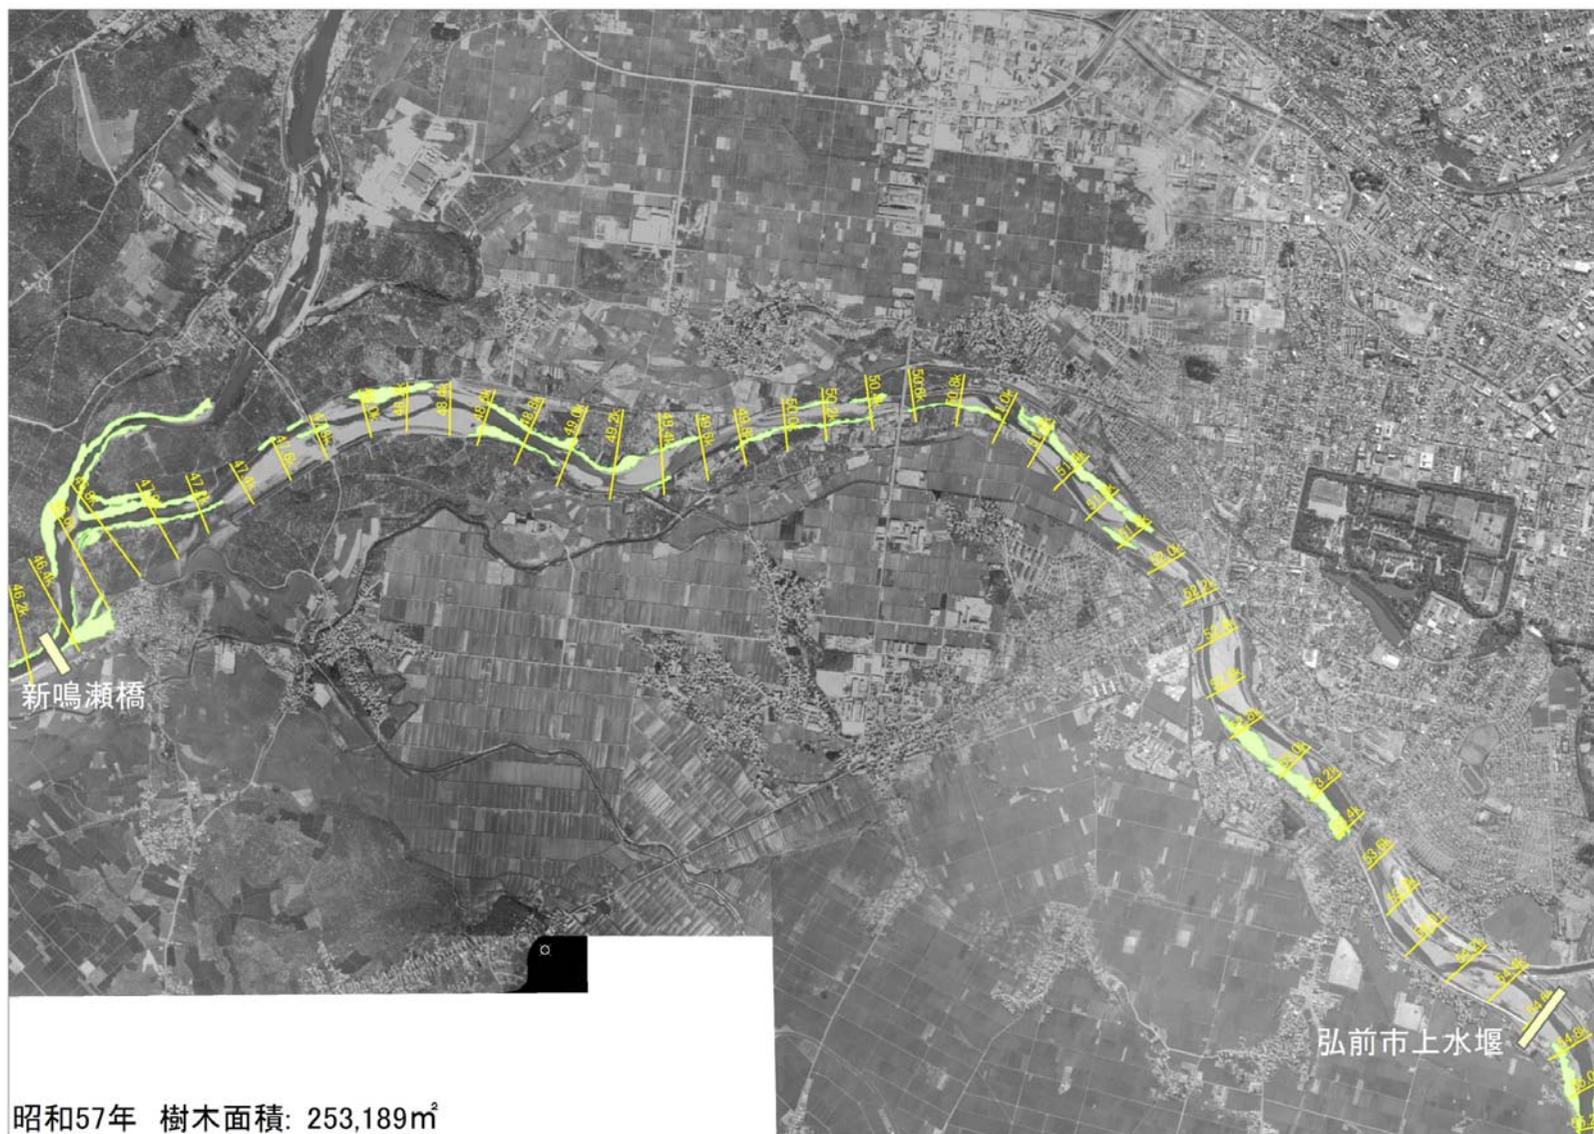
S57航空写真から判読した河道内樹木

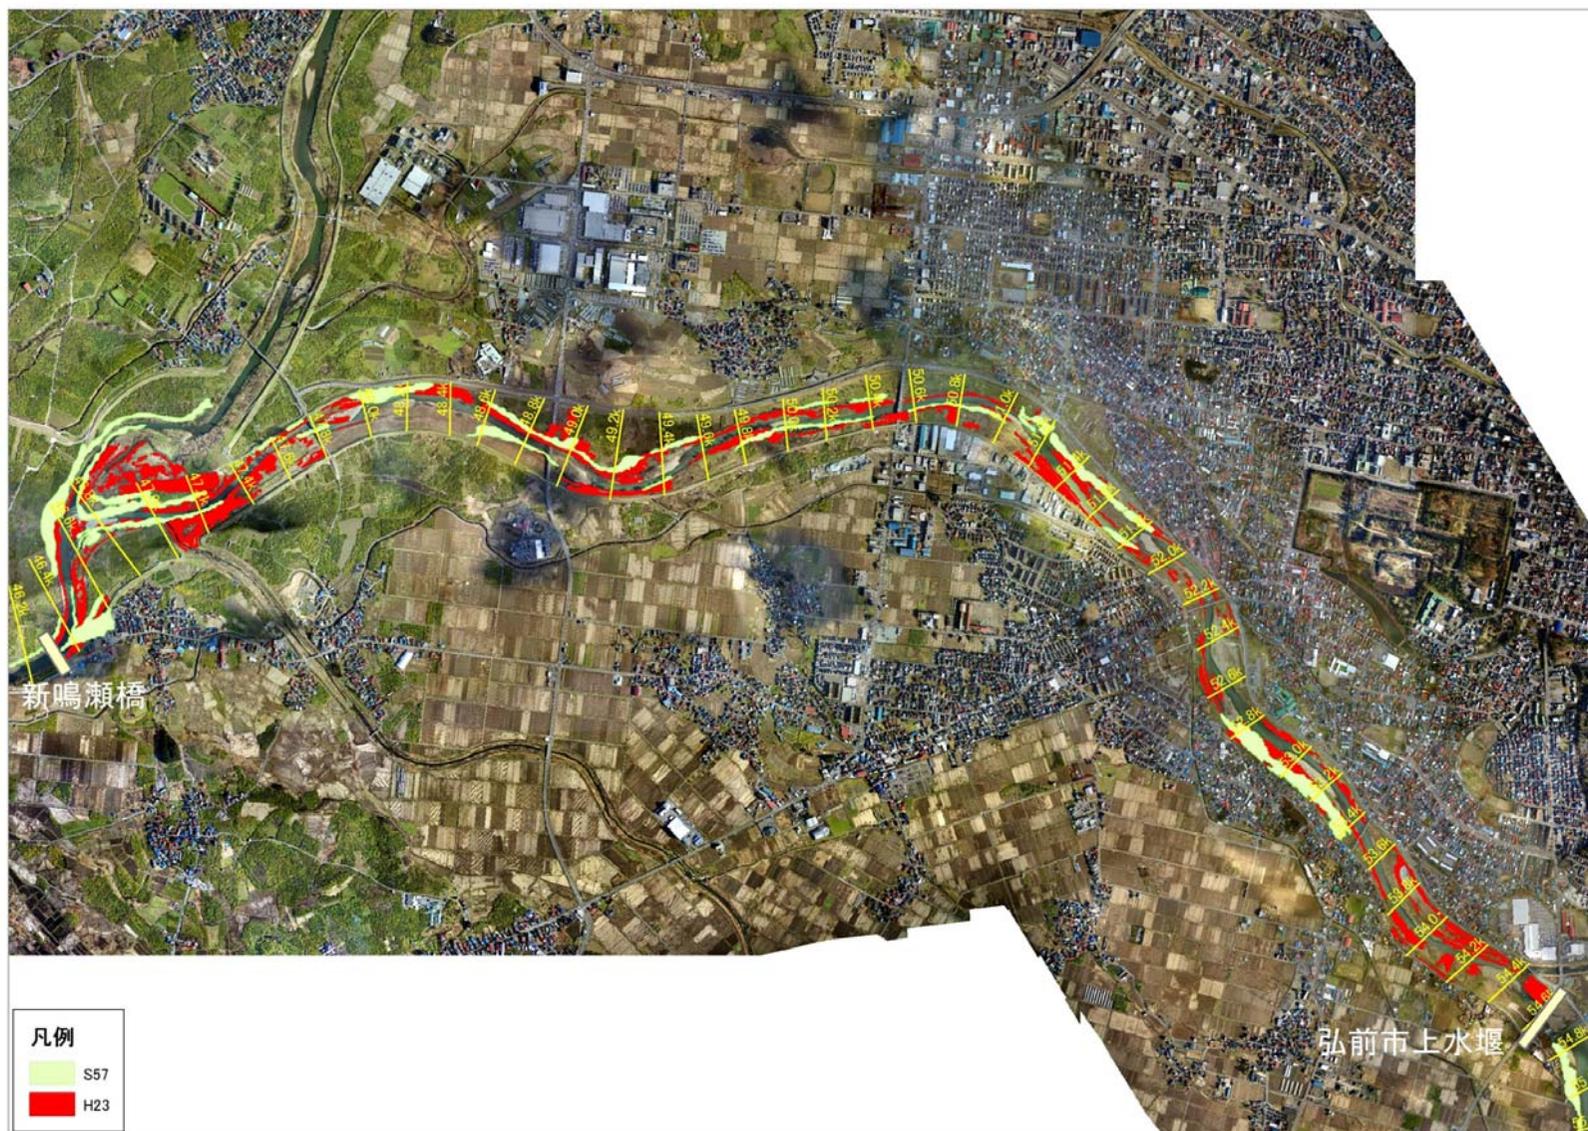
“魚類生息環境の劣化区間” の河道内樹木【S57・H25比較】
