第4回
岩木川魚がすみやすい川づくり検討委員会

参考資料

平成28年3月9日

東北地方整備局 青森河川国道事務所

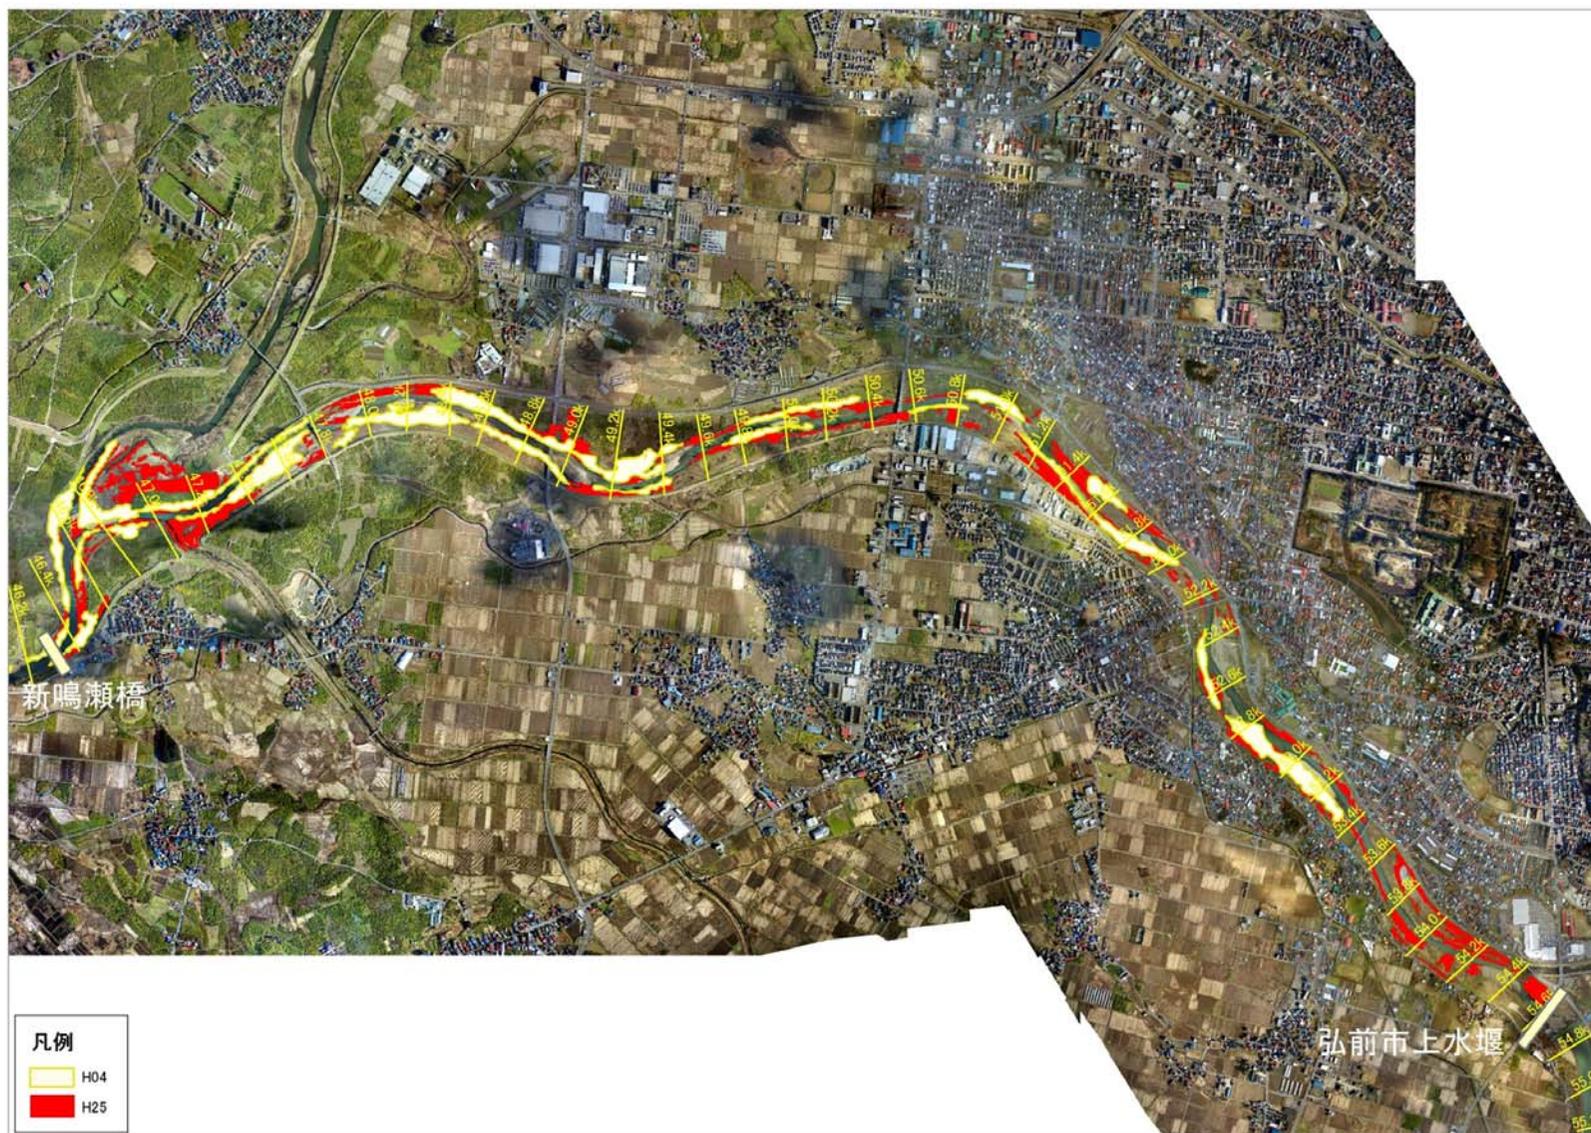
“魚類生息環境の劣化区間” の河道内樹木【H4・H25比較】

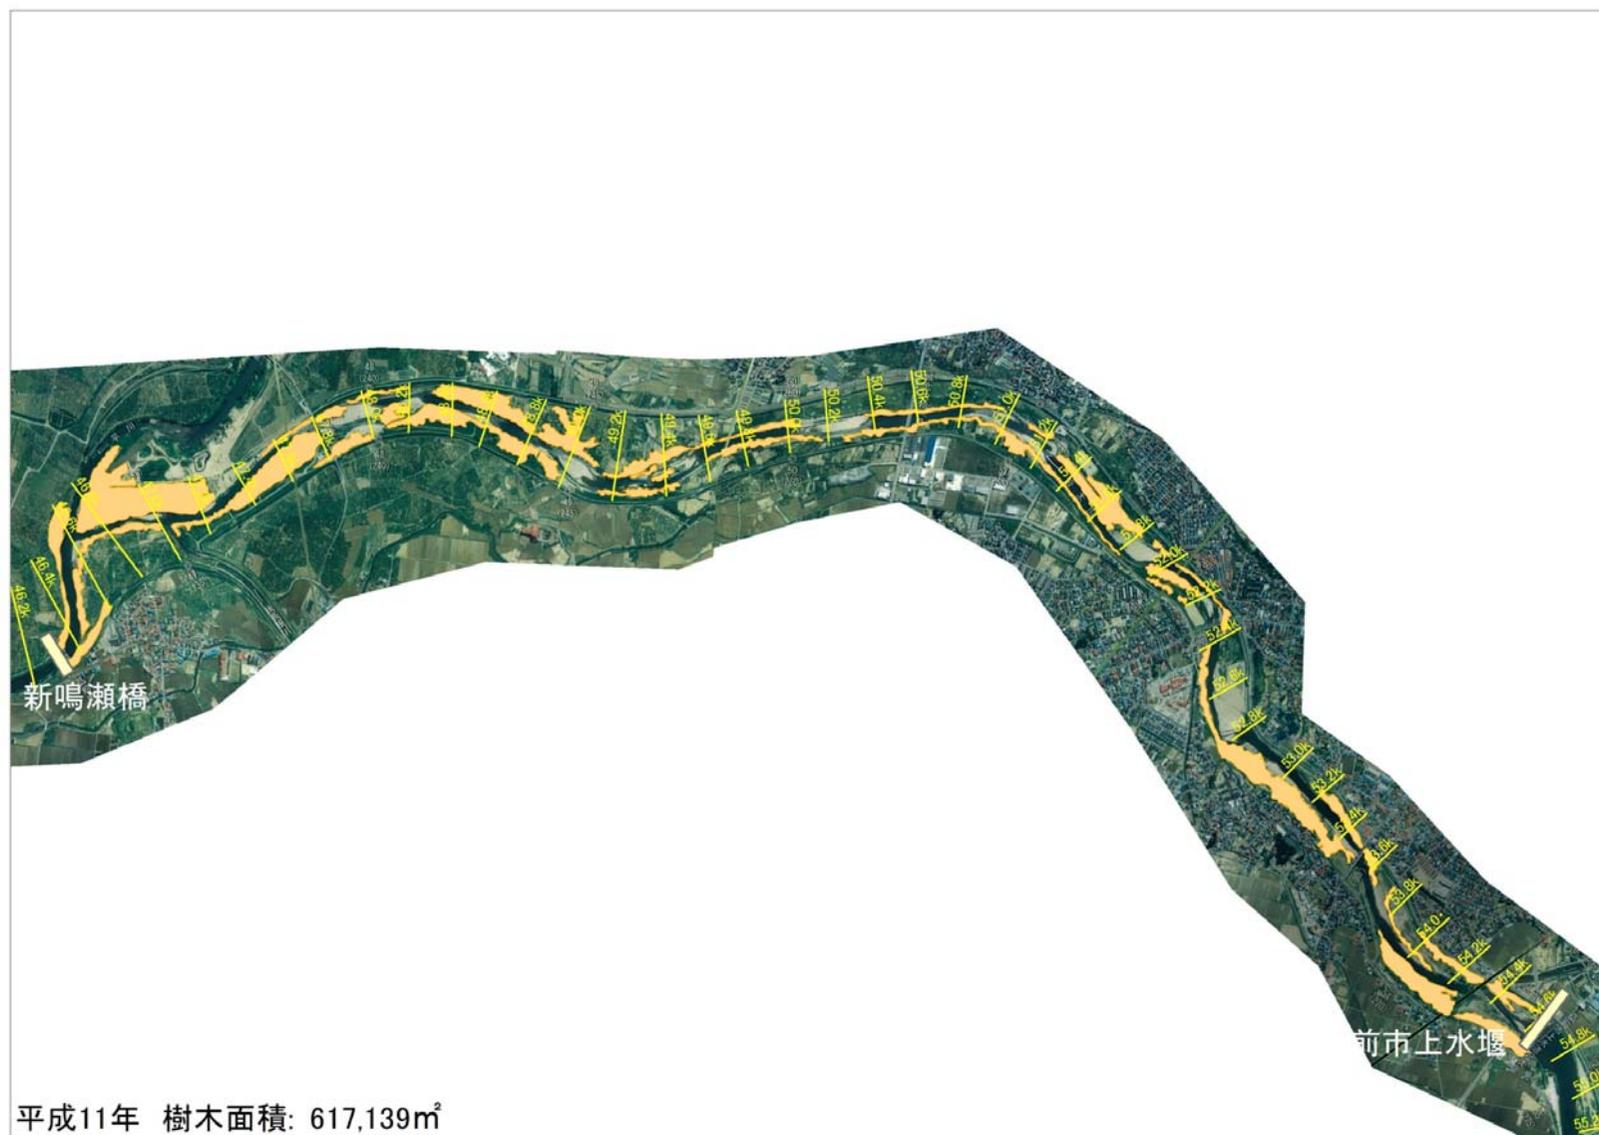
H11航空写真から判読した河道内樹木

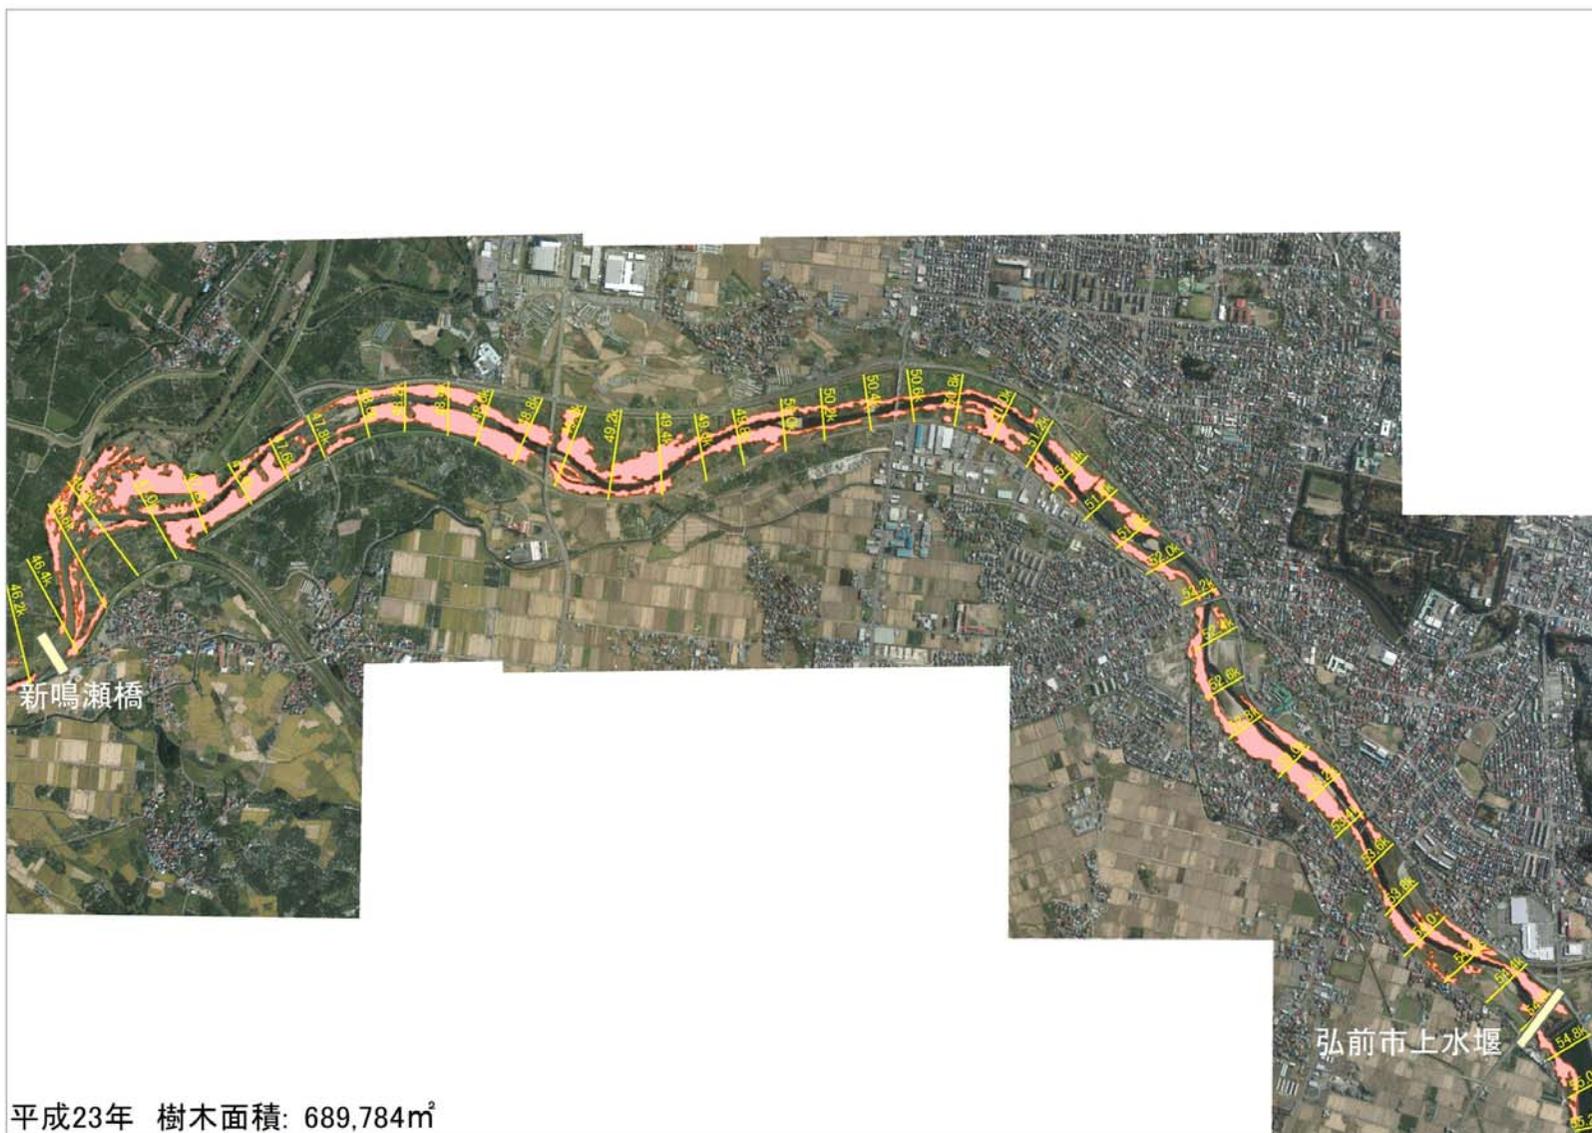
H23航空写真から判読した河道内樹木

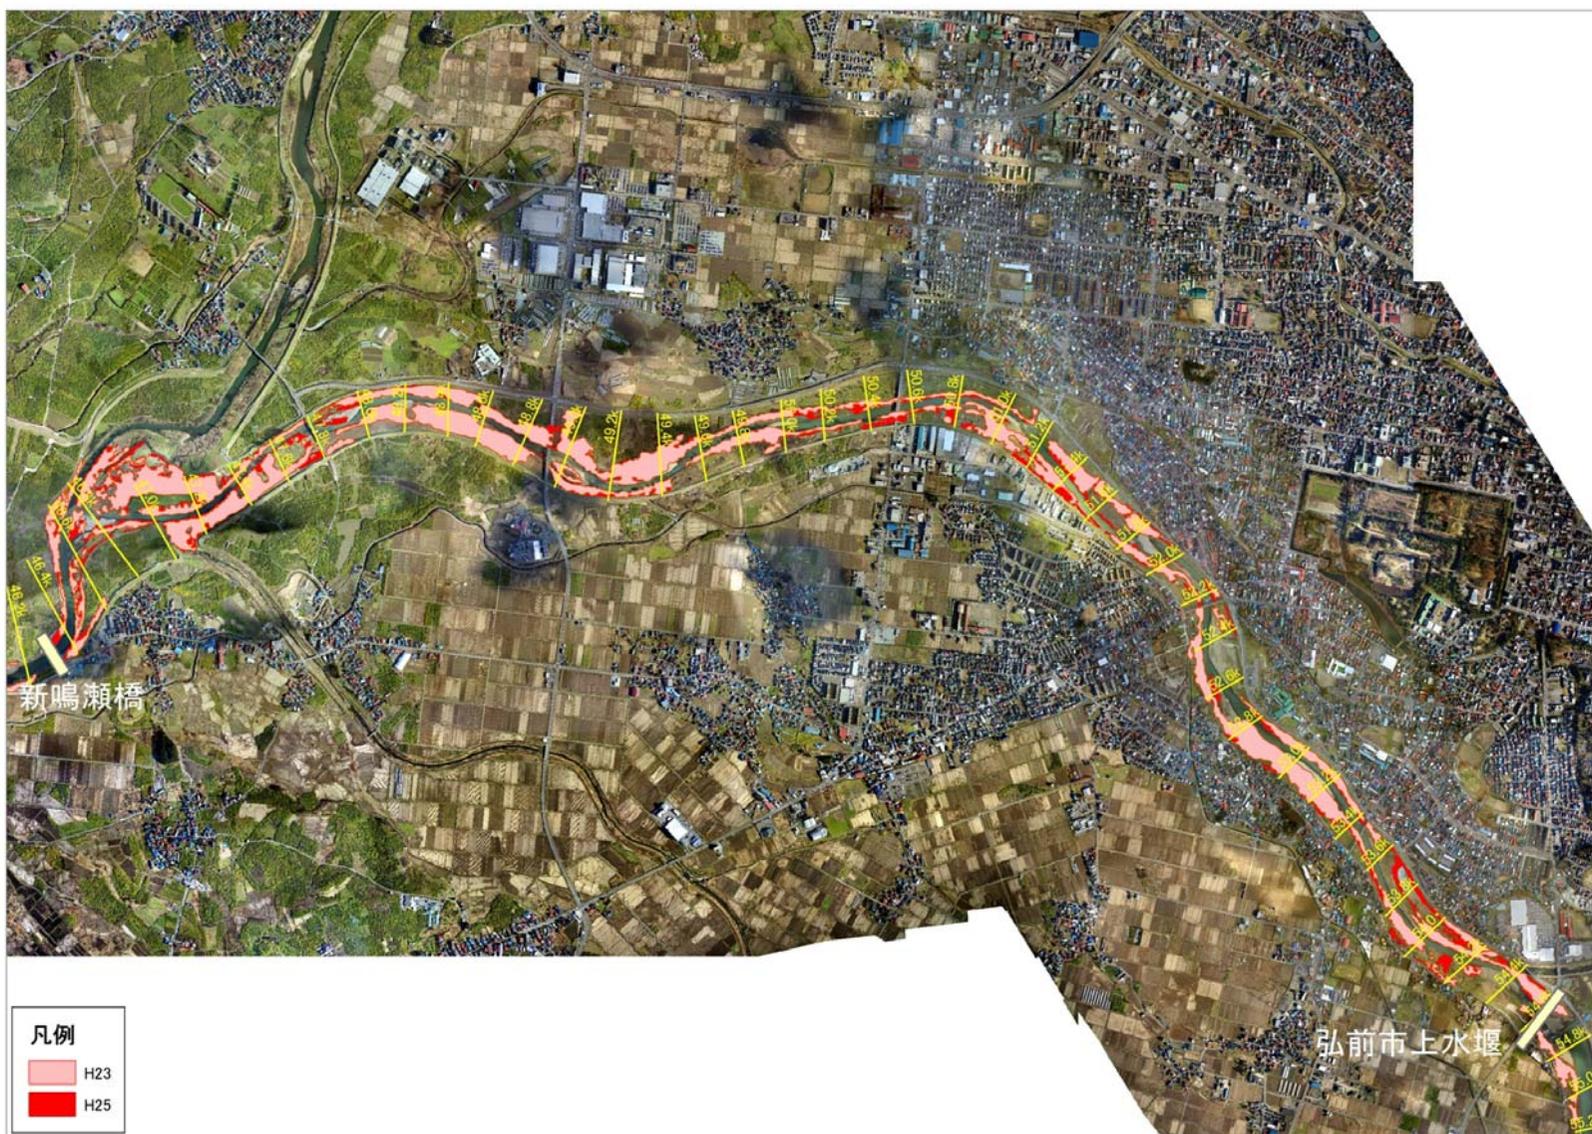
“魚類生息環境の劣化区間”の河道内樹木【H23・H25比較】

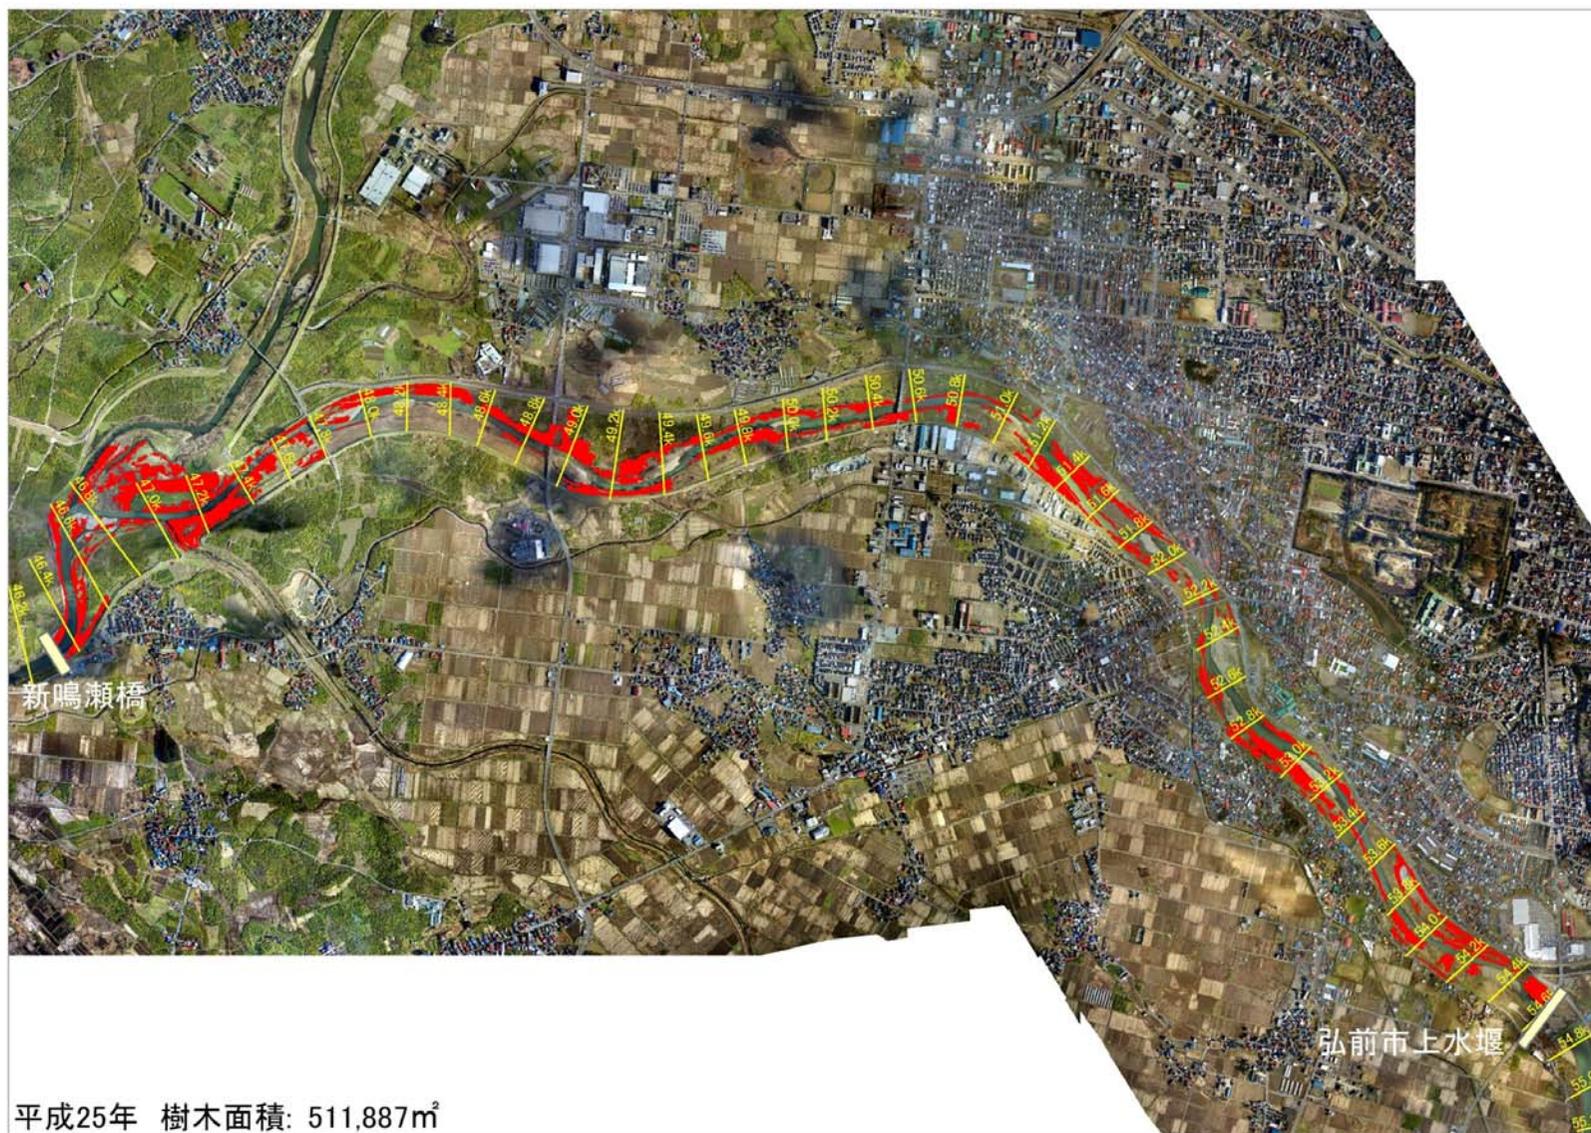
H25航空写真から判読した河道内樹木

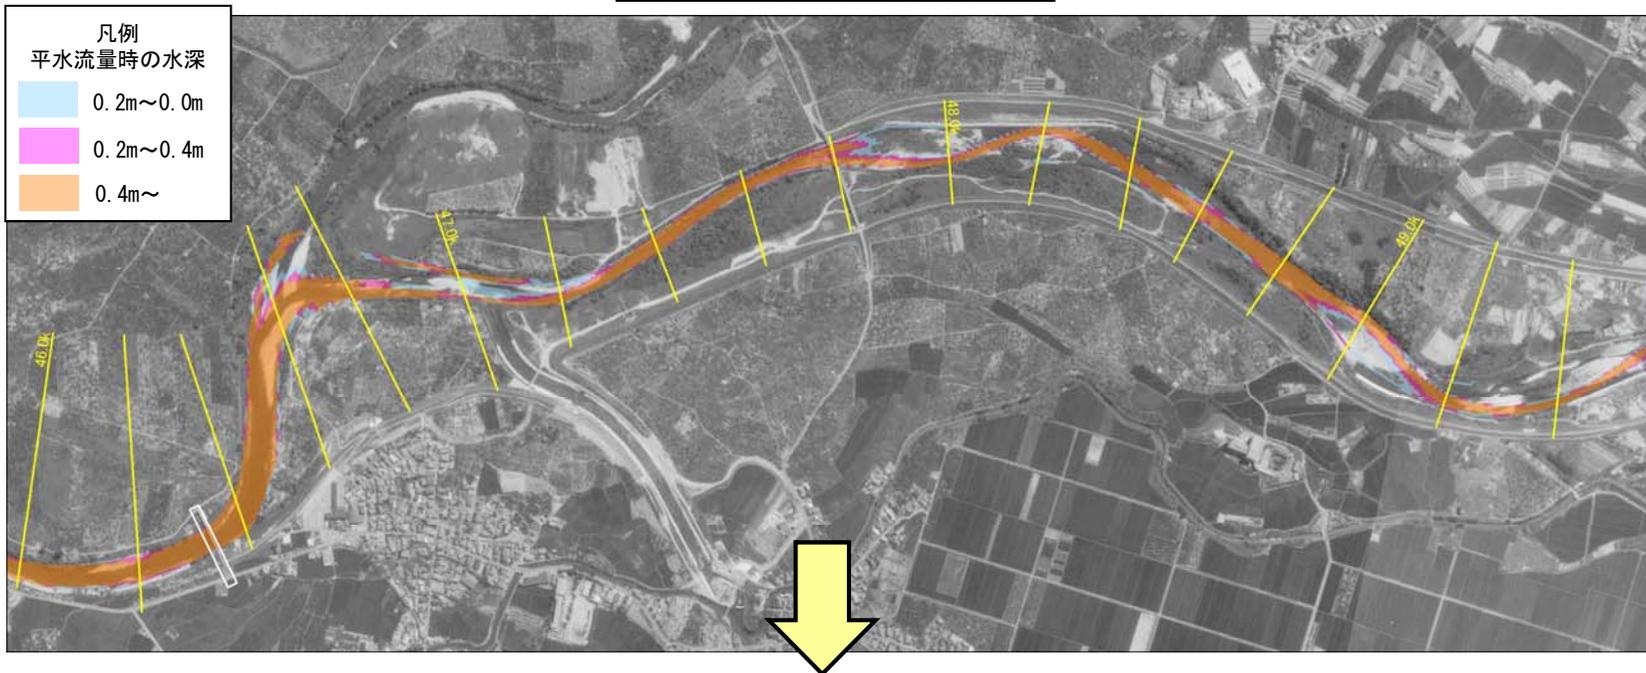
H5河道の平水流量時の水深【航空写真：H4】

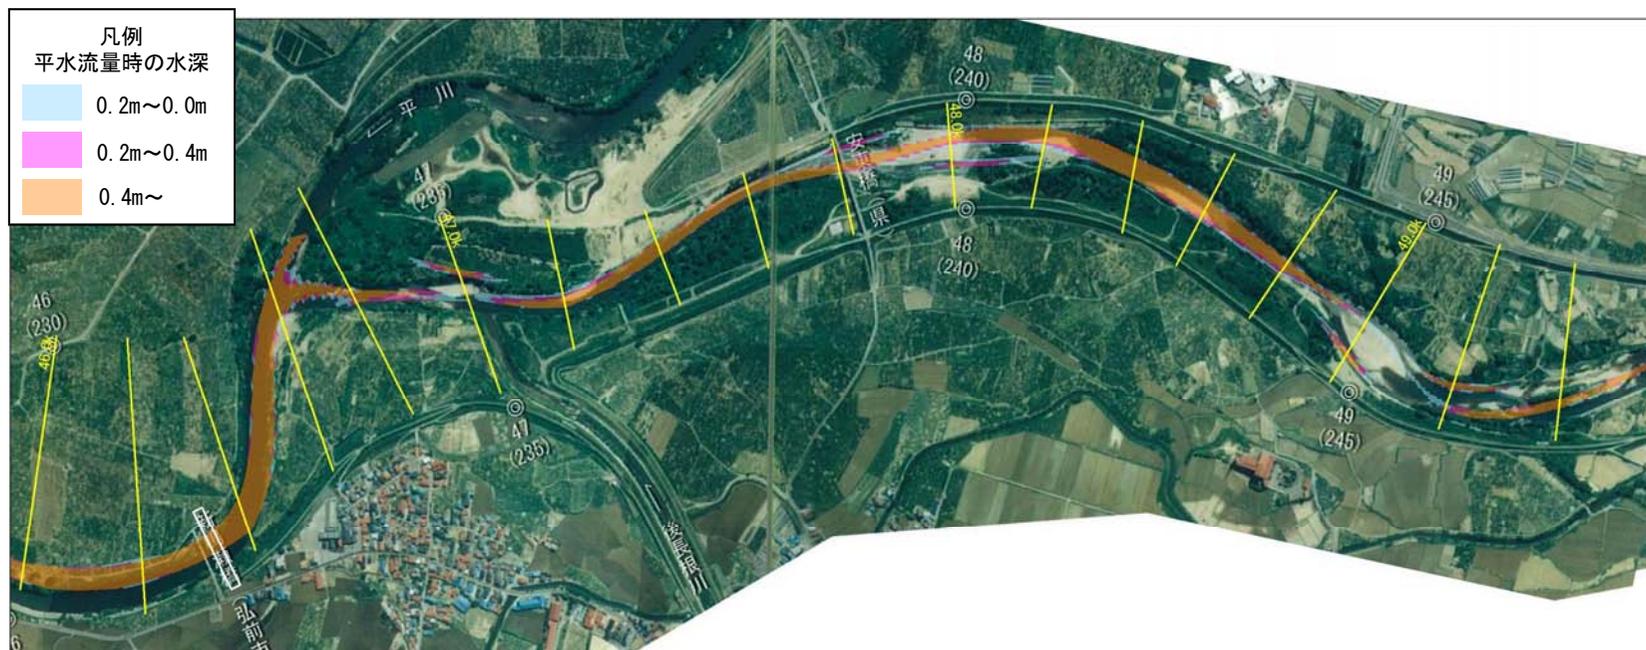
H14河道の平水流量時の水深【航空写真：H11】

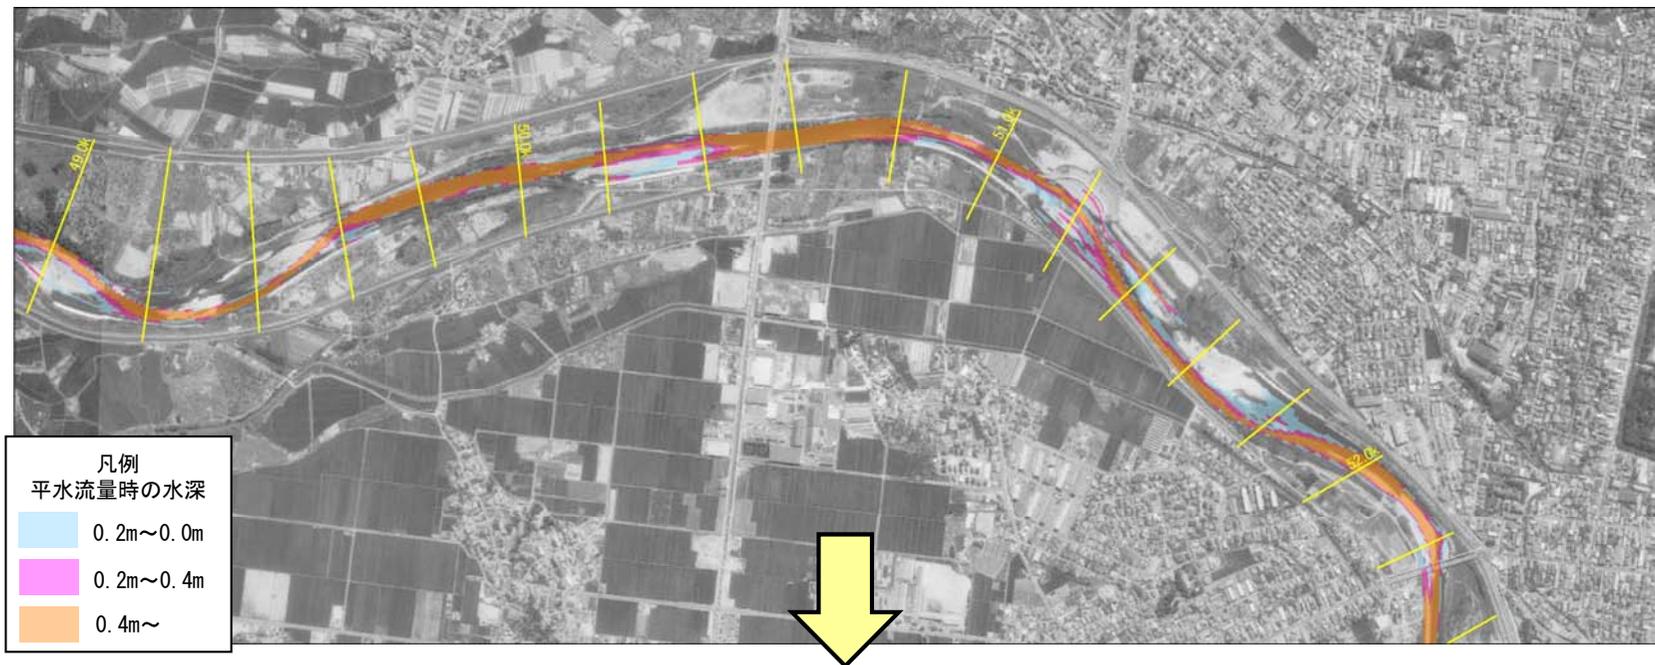
H5河道の平水流量時の水深【航空写真：H4】

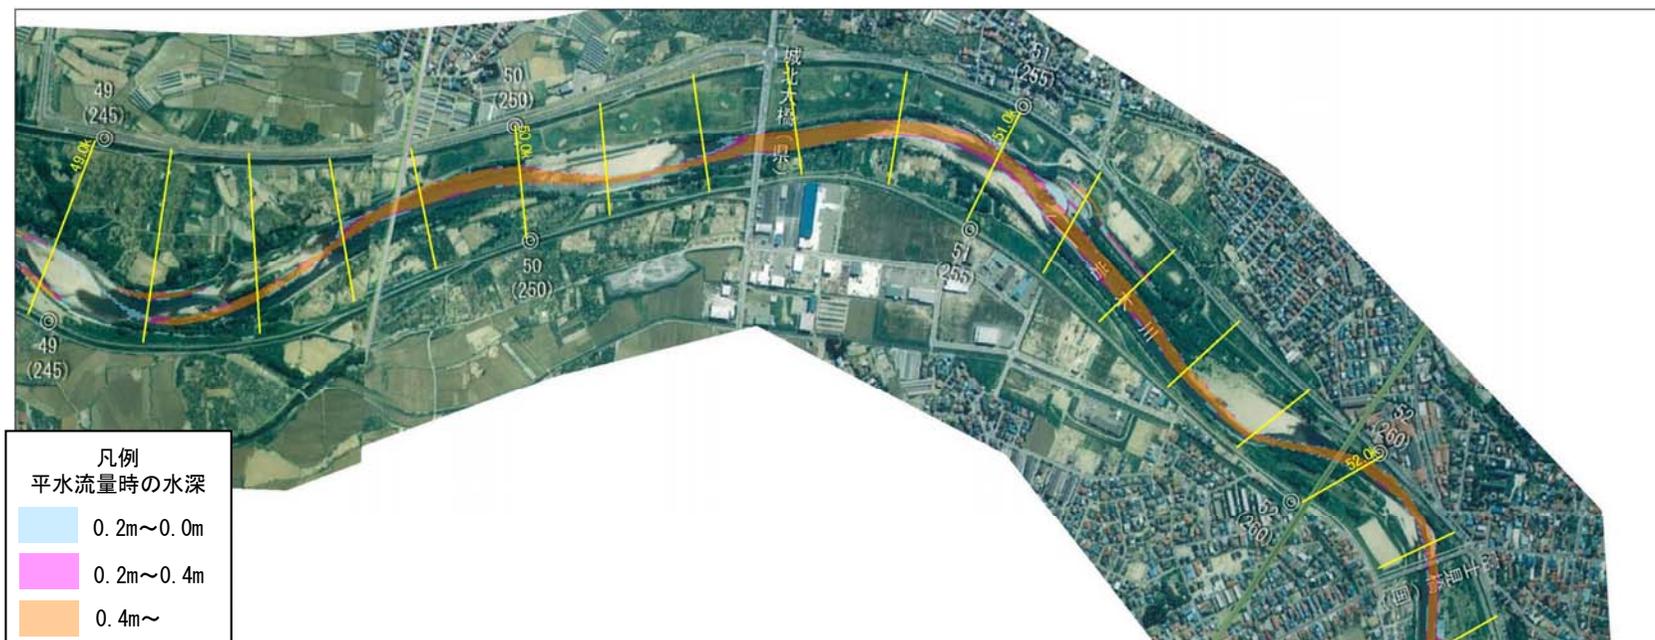
H14河道の平水流量時の水深【航空写真：H11】

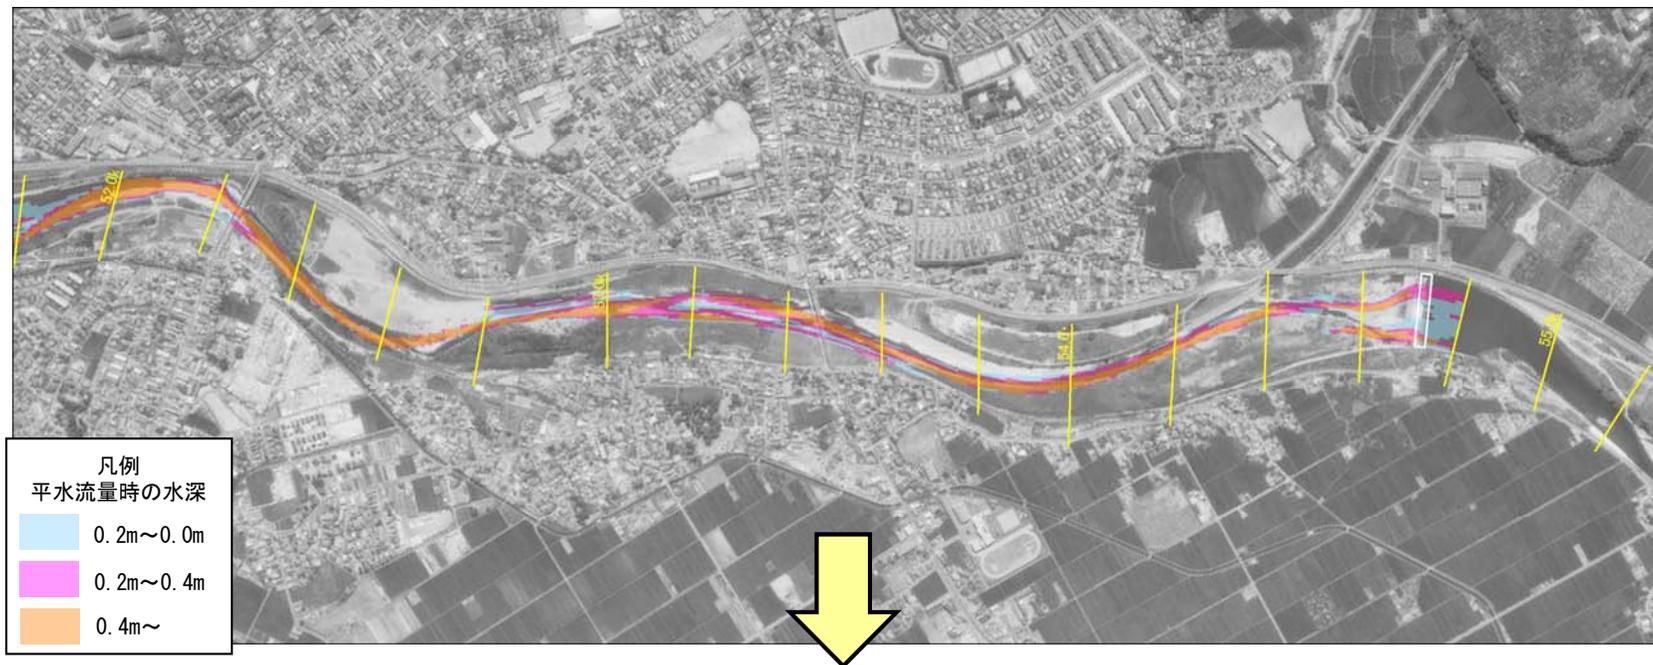
H5河道の平水流量時の水深【航空写真：H4】

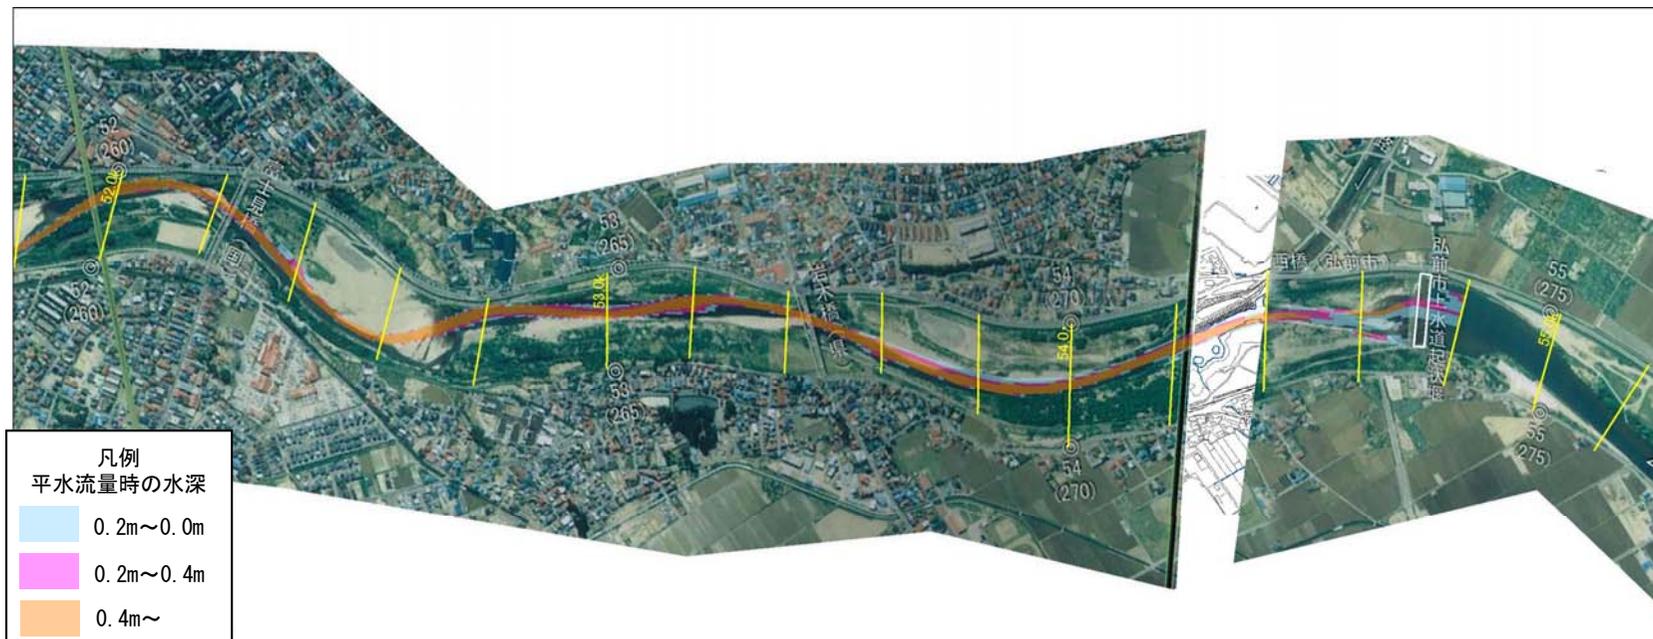
H14河道の平水流量時の水深【航空写真：H11】

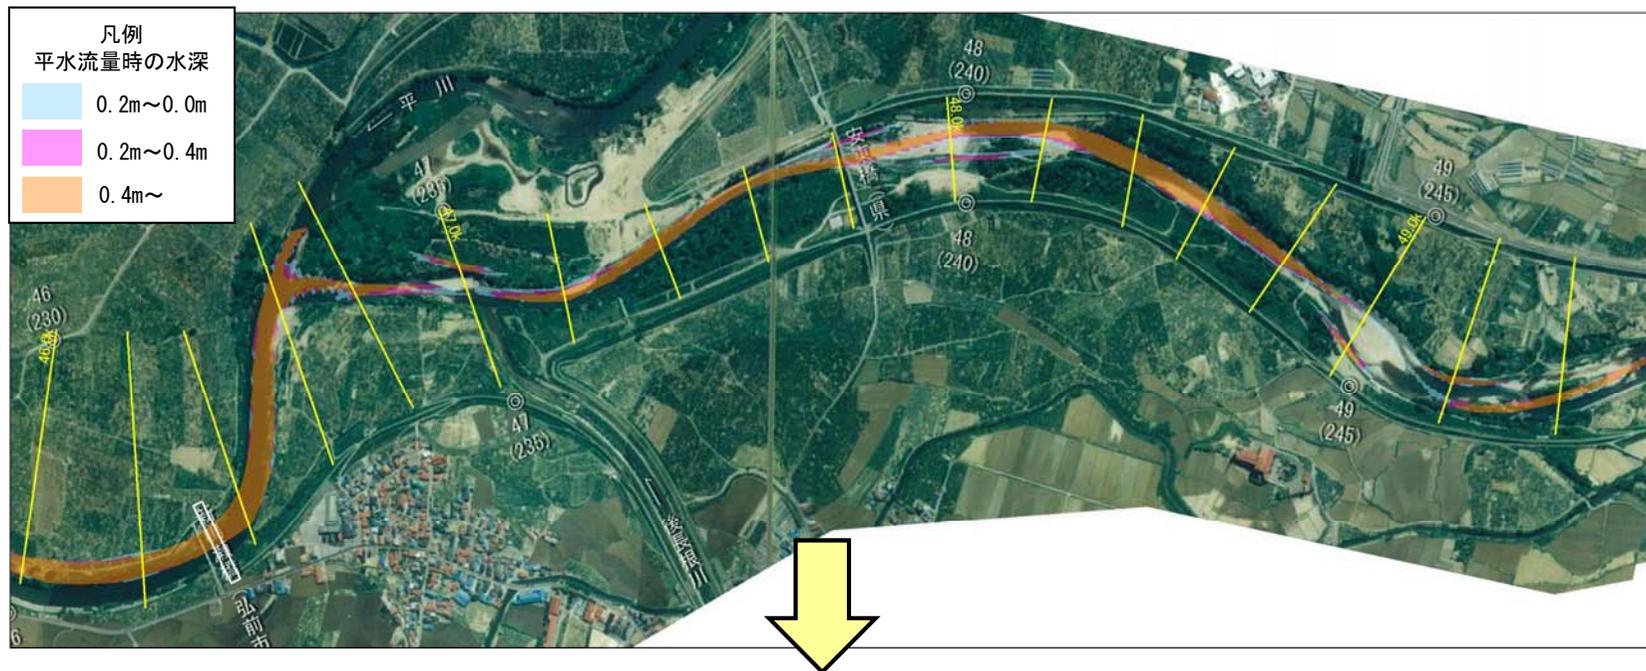
H14河道の平水流量時の水深【航空写真：H11】

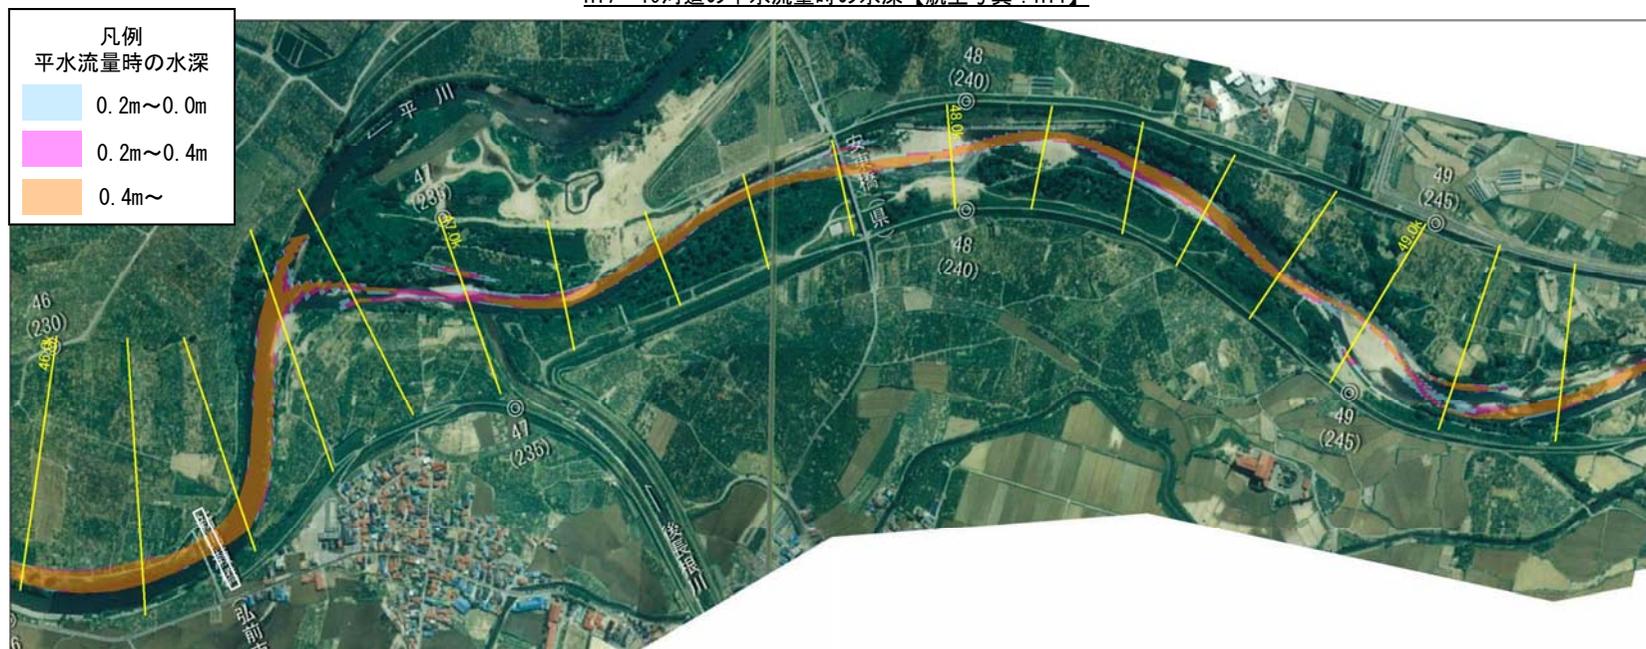
H17～19河道の平水流量時の水深【航空写真：H11】

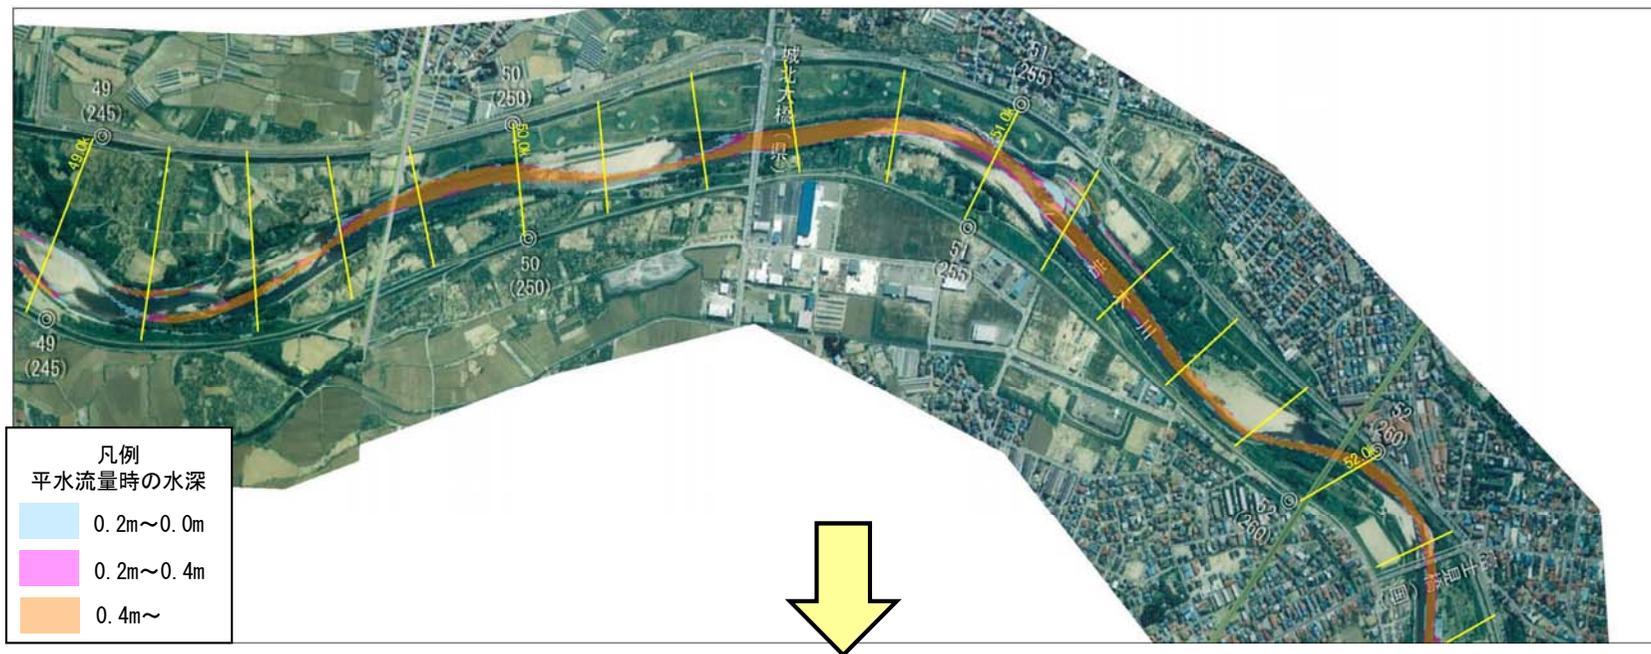
H14河道の平水流量時の水深【航空写真：H11】

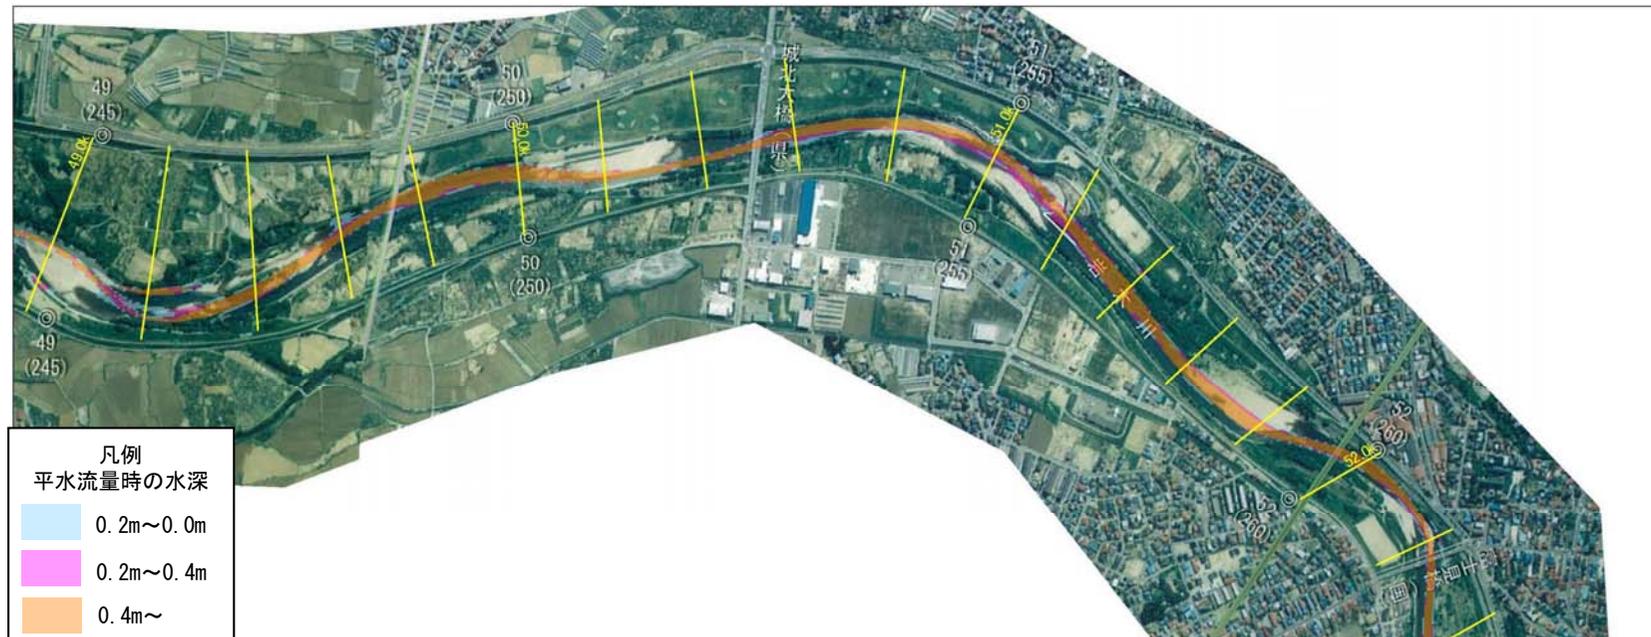
H17~19河道の平水流量時の水深【航空写真：H11】

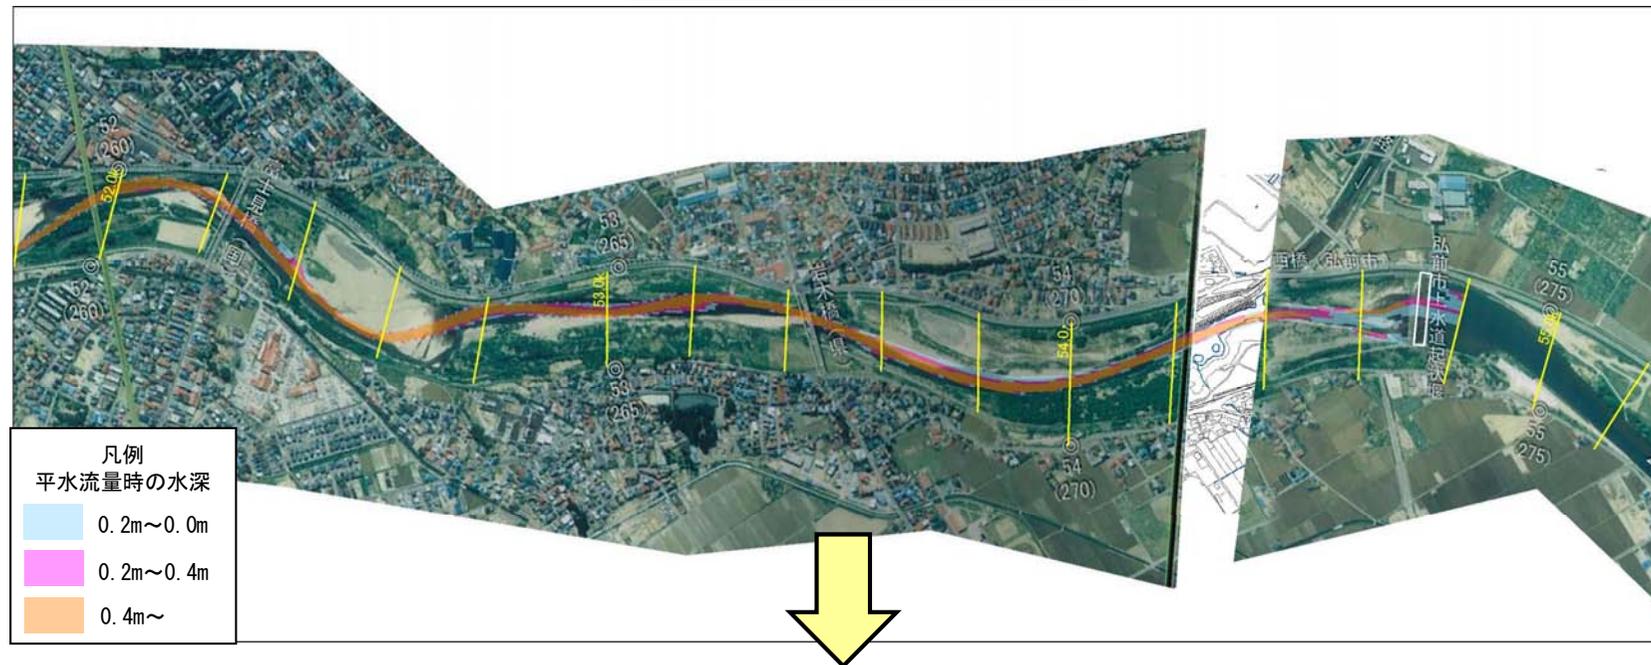
H14河道の平水流量時の水深【航空写真：H11】

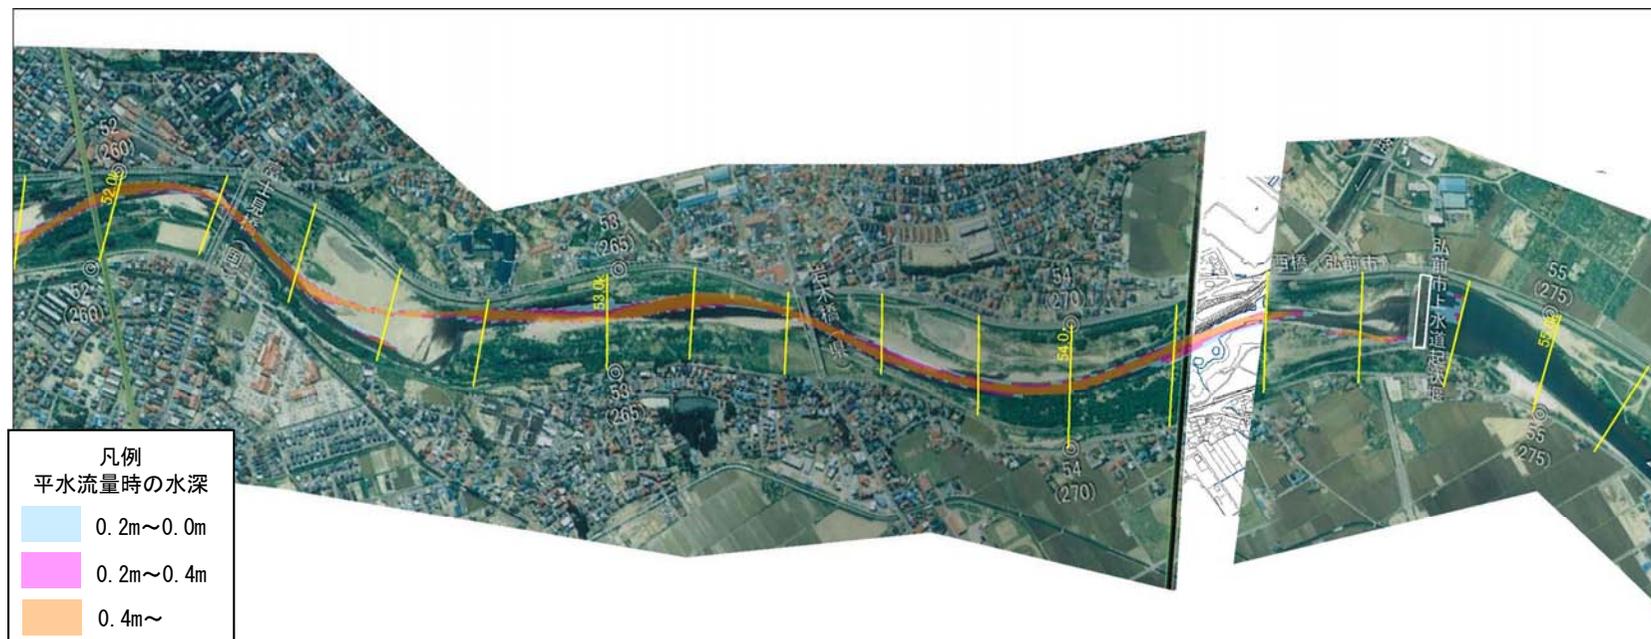
H17～19河道の平水流量時の水深【航空写真：H11】

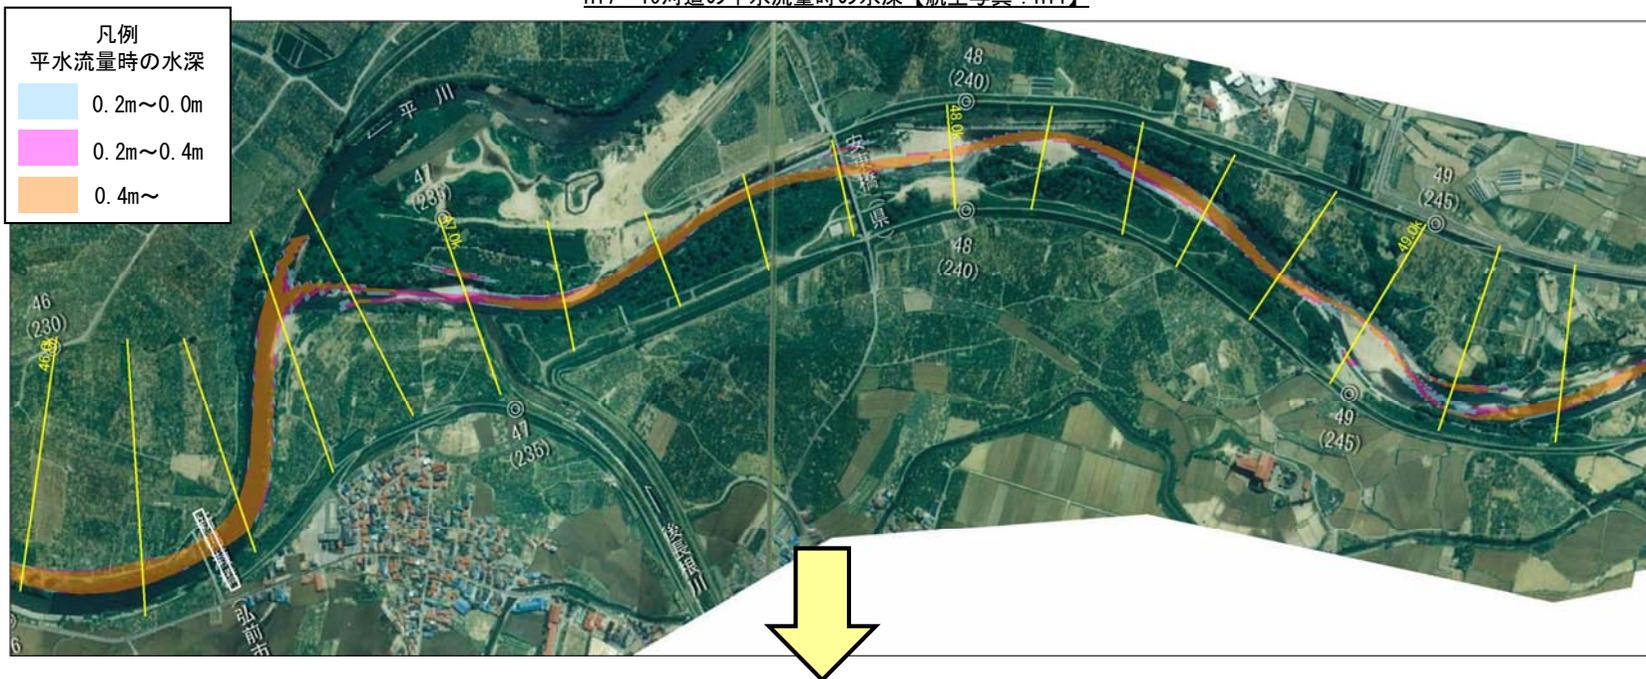
H17～19河道の平水流量時の水深【航空写真：H11】
