第4回
岩木川魚がすみやすい川づくり検討委員会

参考資料

平成28年3月9日

東北地方整備局 青森河川国道事務所

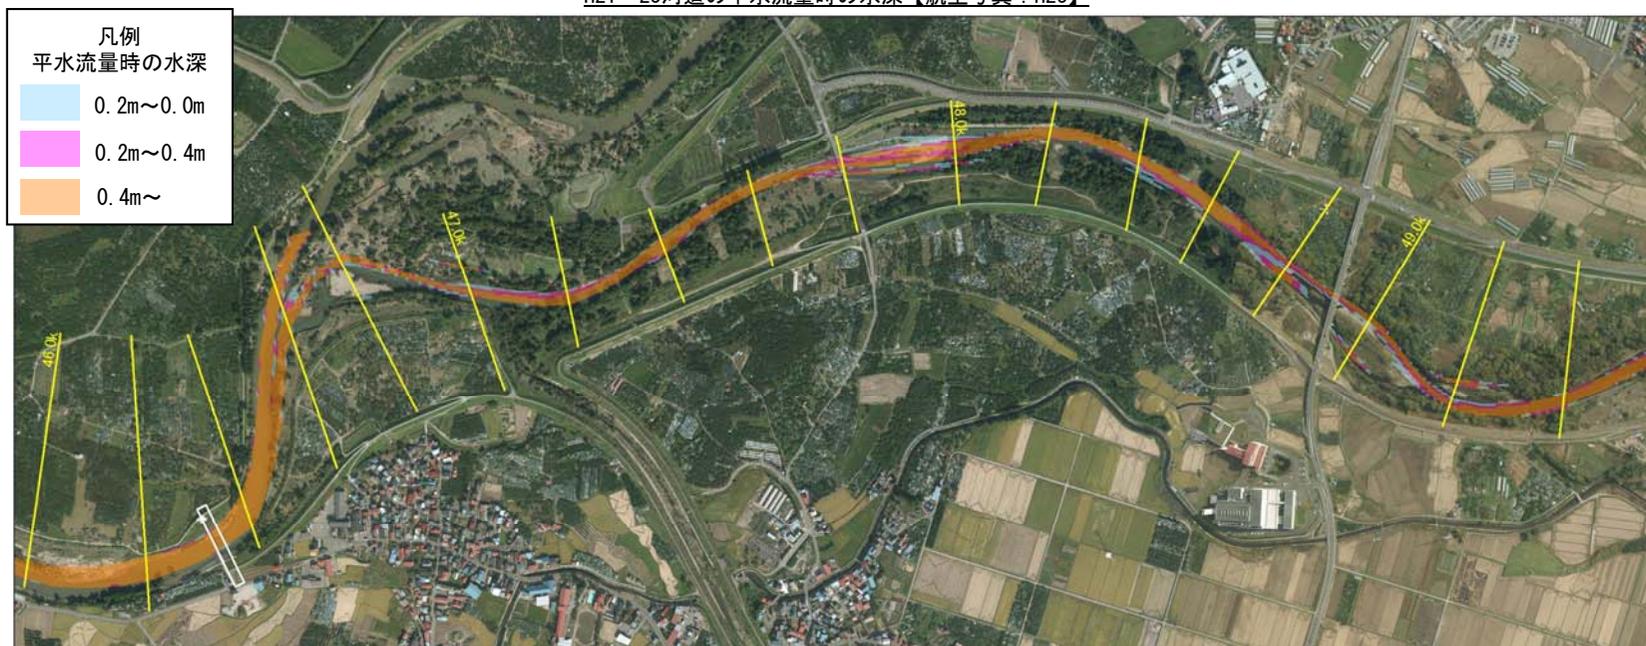
H21～23河道の平水流量時の水深【航空写真：H23】

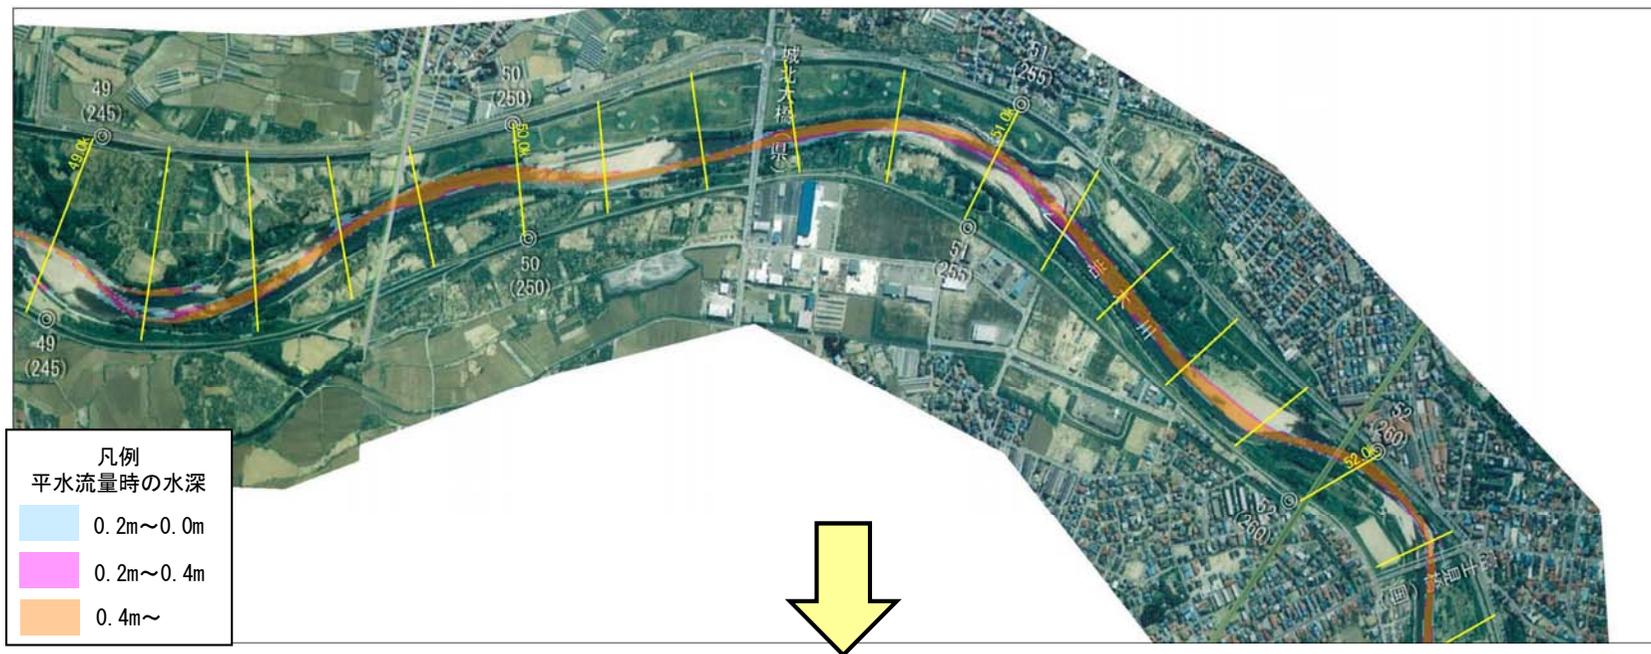
H17～19河道の平水流量時の水深【航空写真：H11】

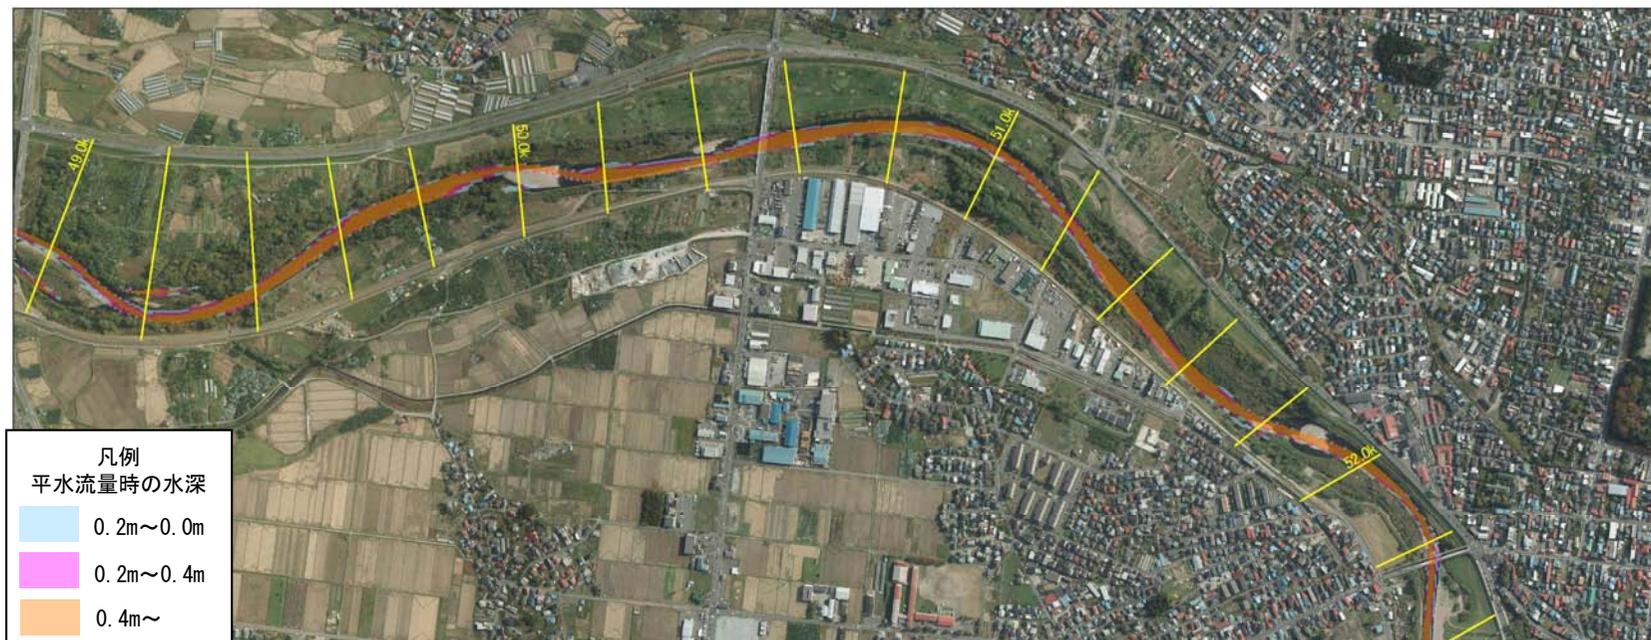
H21～23河道の平水流量時の水深【航空写真：H23】

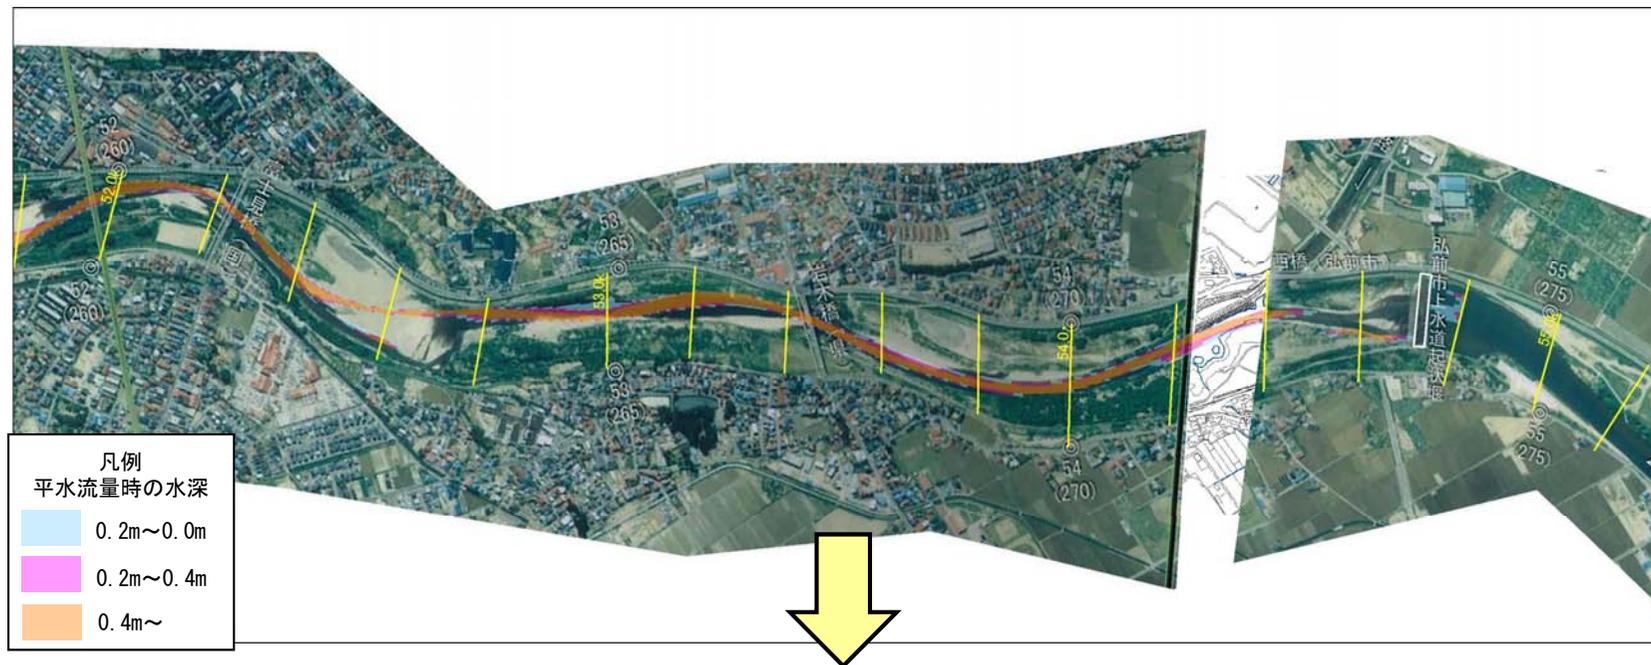
H17～19河道の平水流量時の水深【航空写真：H11】

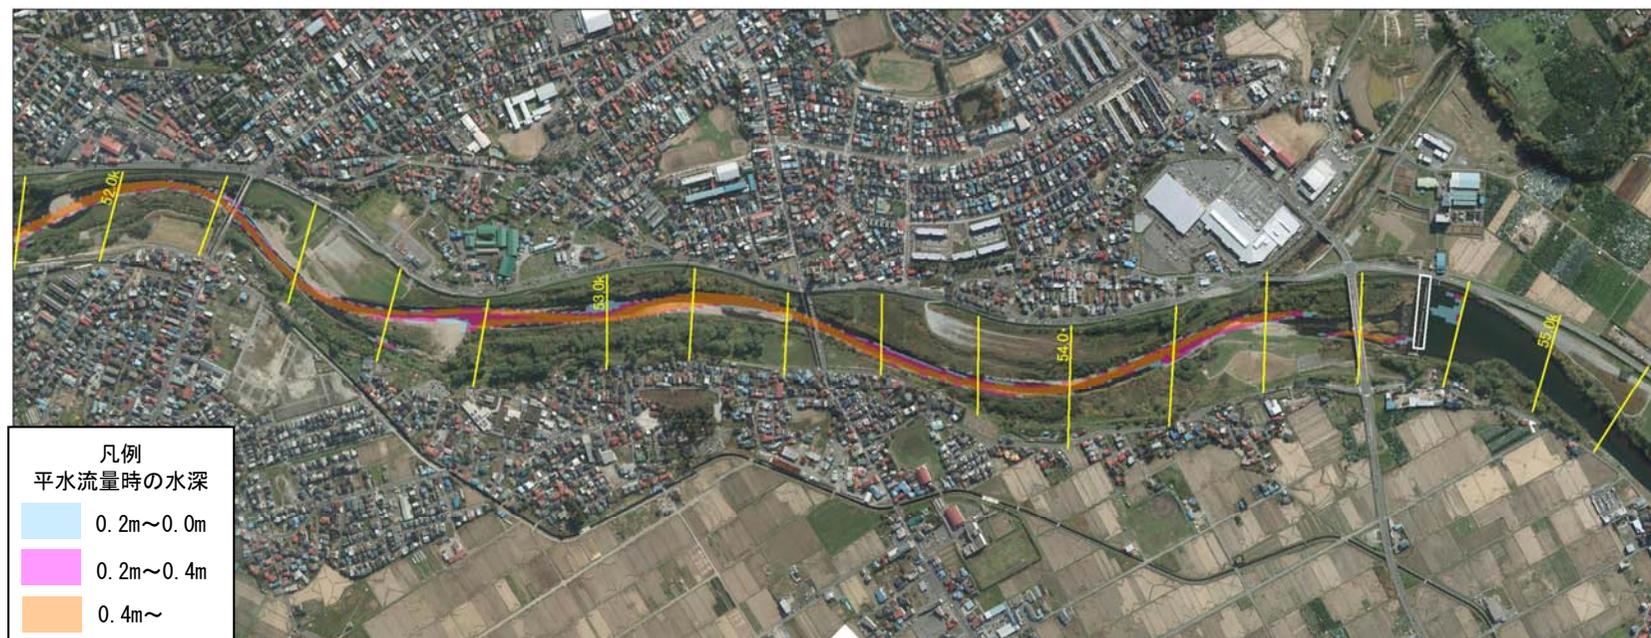
H21～23河道の平水流量時の水深【航空写真：H23】

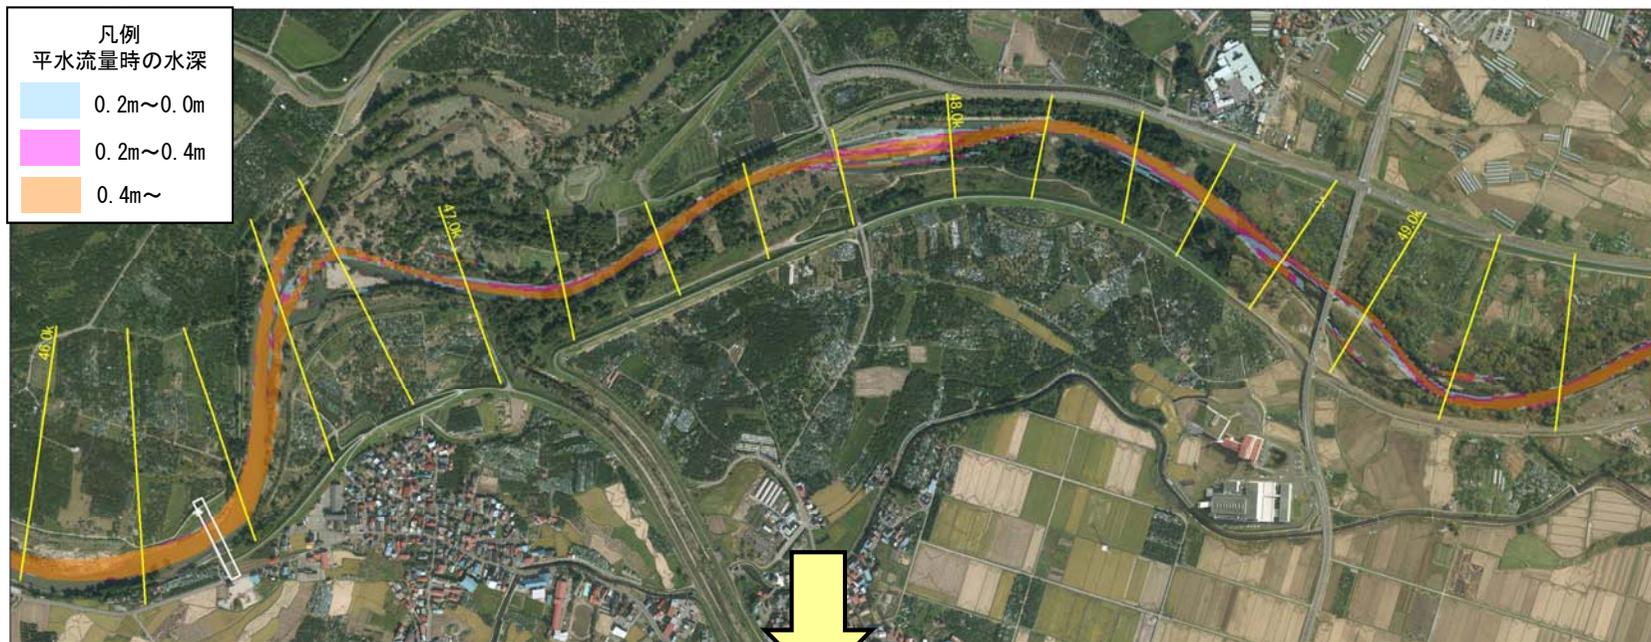
H21~23河道の平水流量時の水深【航空写真：H23】

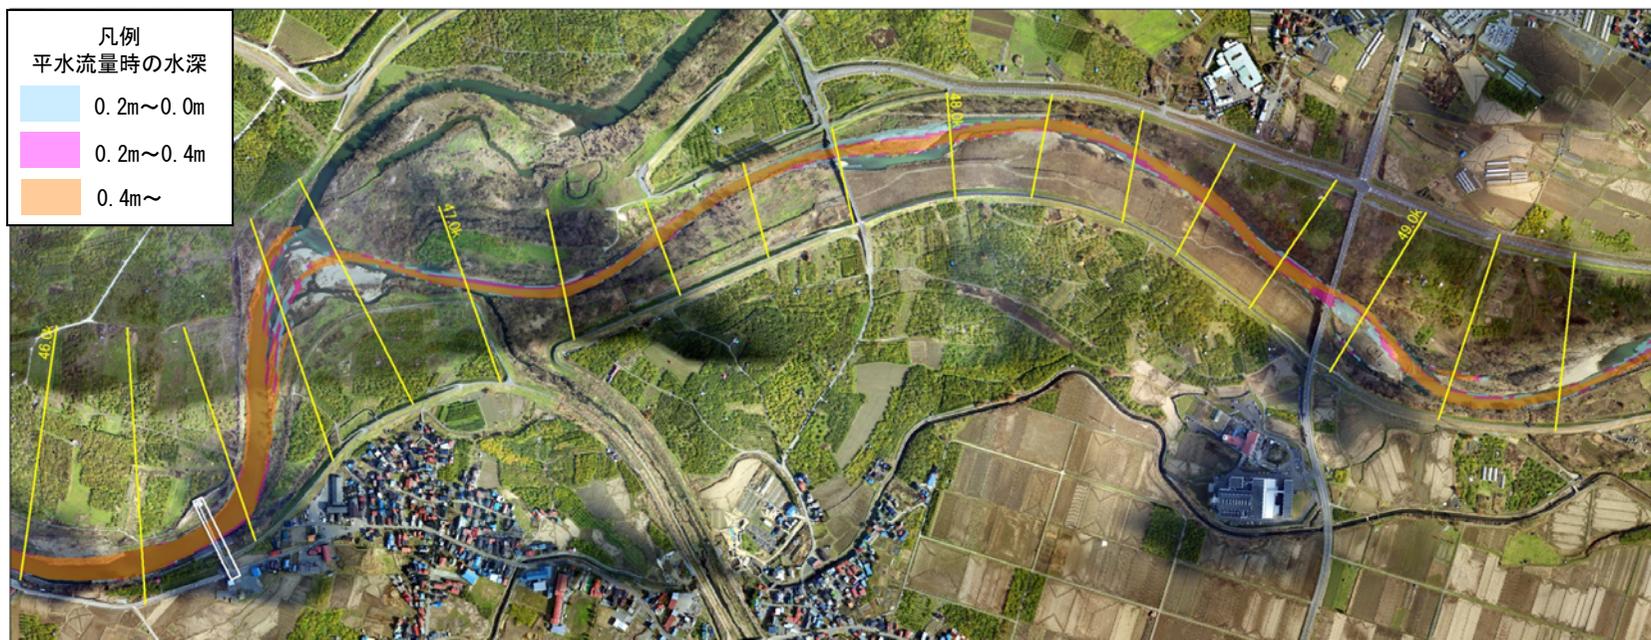
H26河道の平水流量時の水深【航空写真：H25】

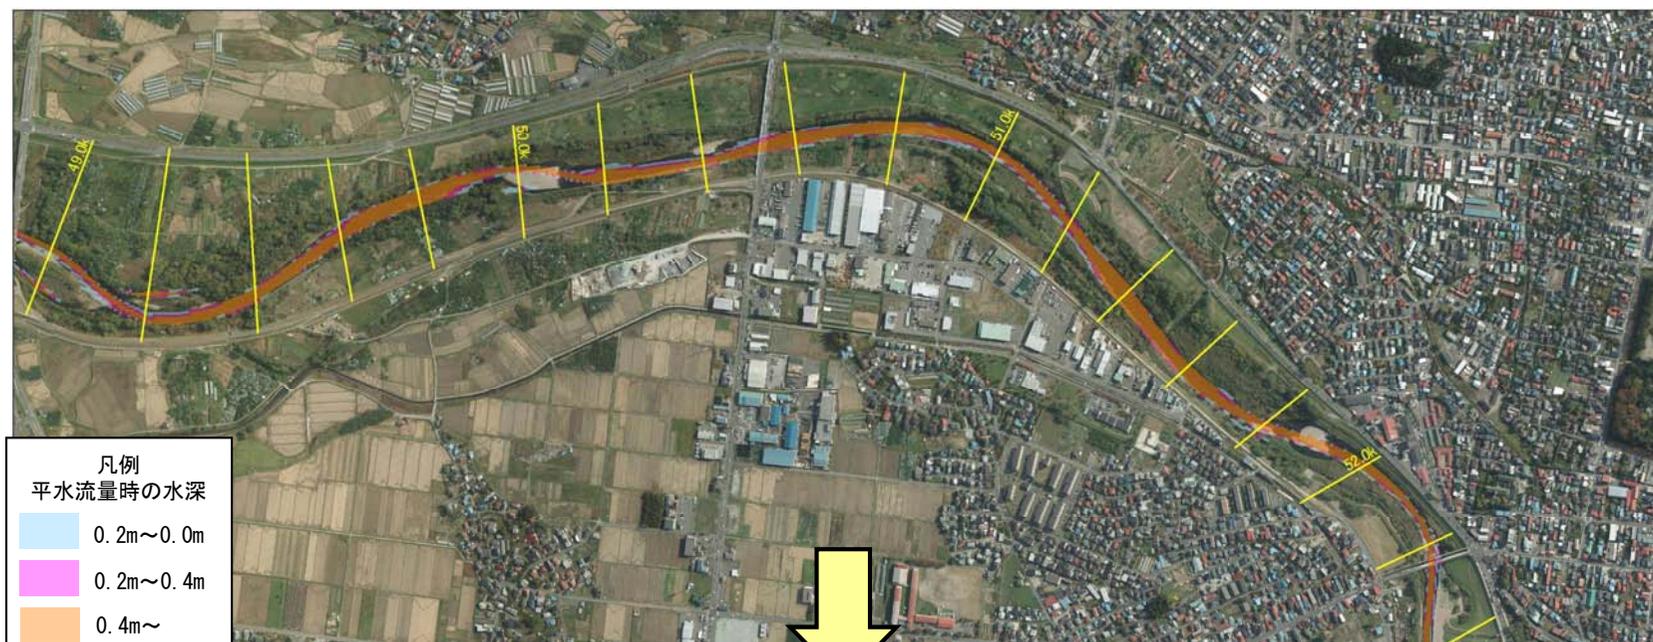
H21～23河道の平水流量時の水深【航空写真：H23】

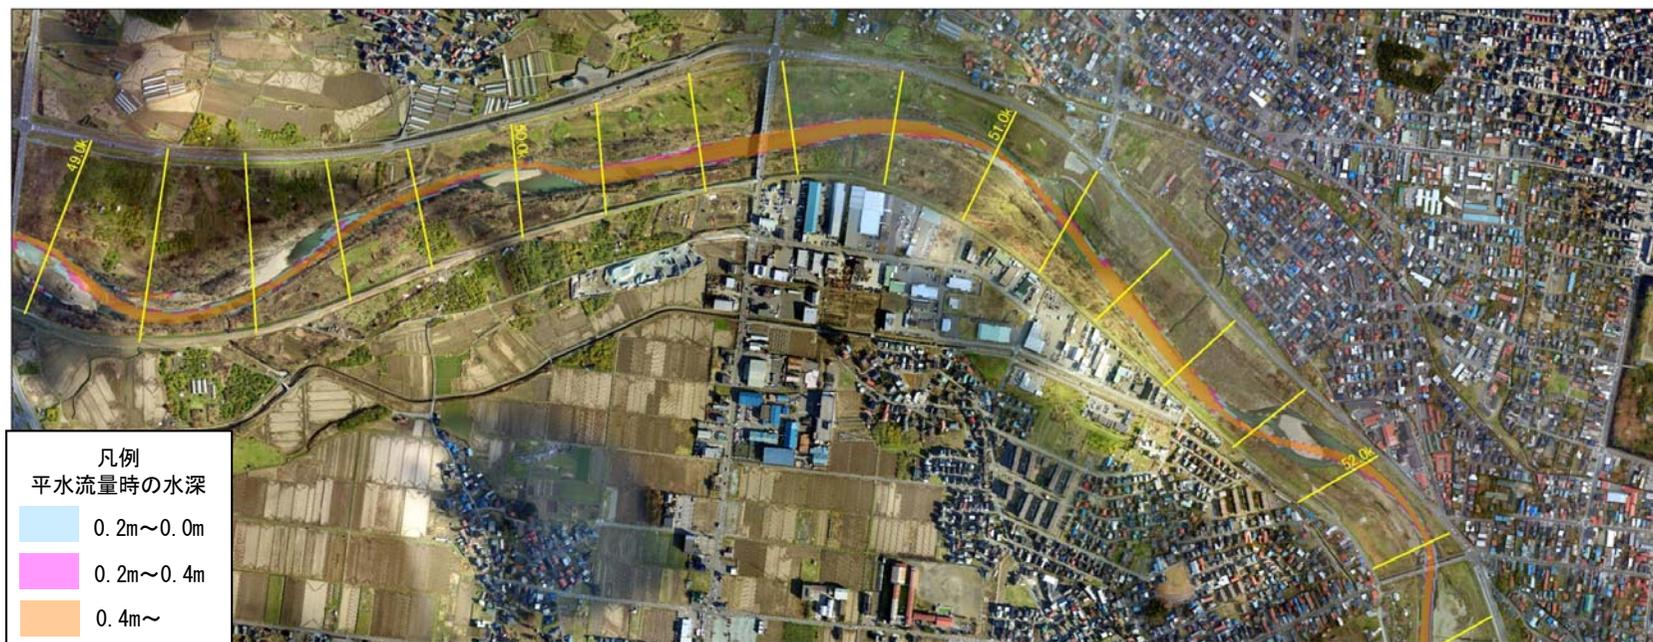
H26河道の平水流量時の水深【航空写真：H25】

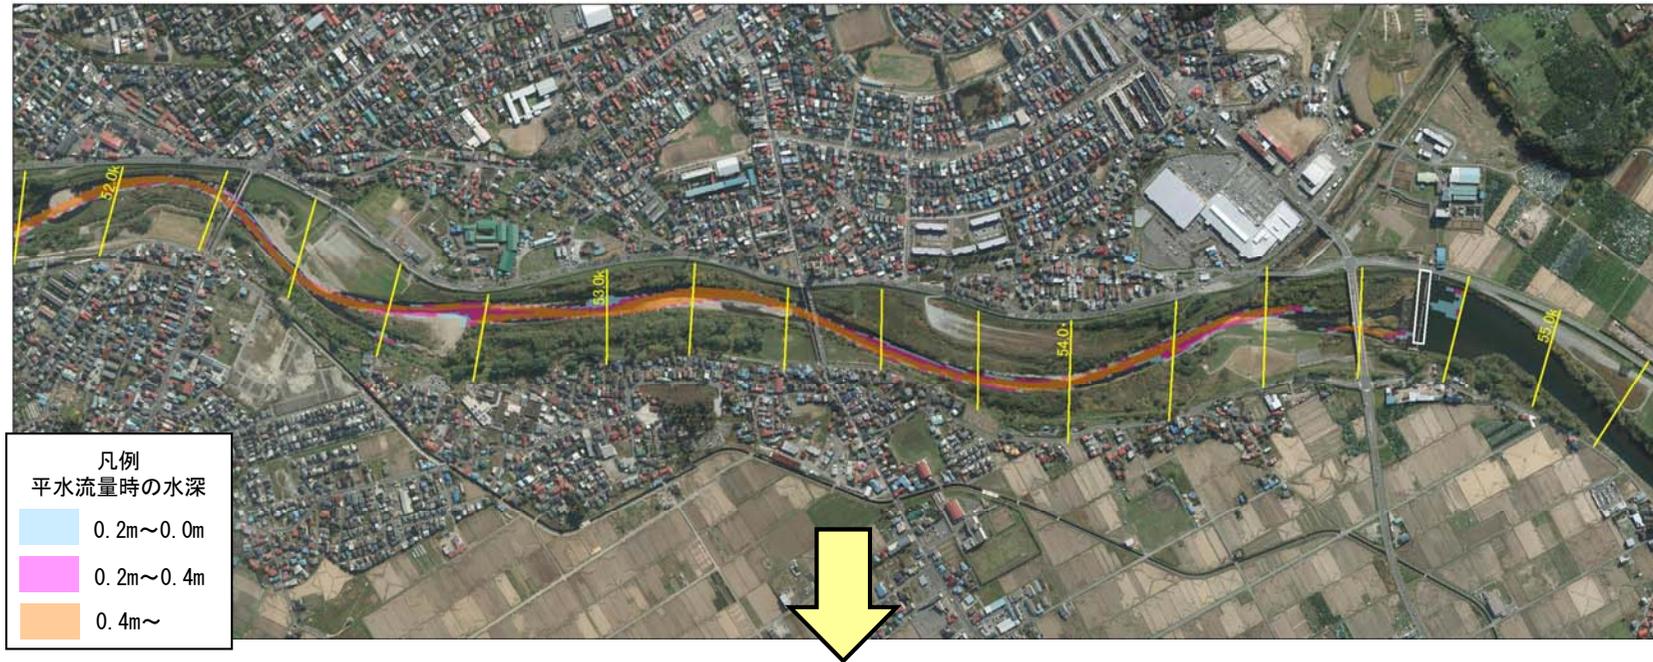
H21～23河道の平水流量時の水深【航空写真：H23】

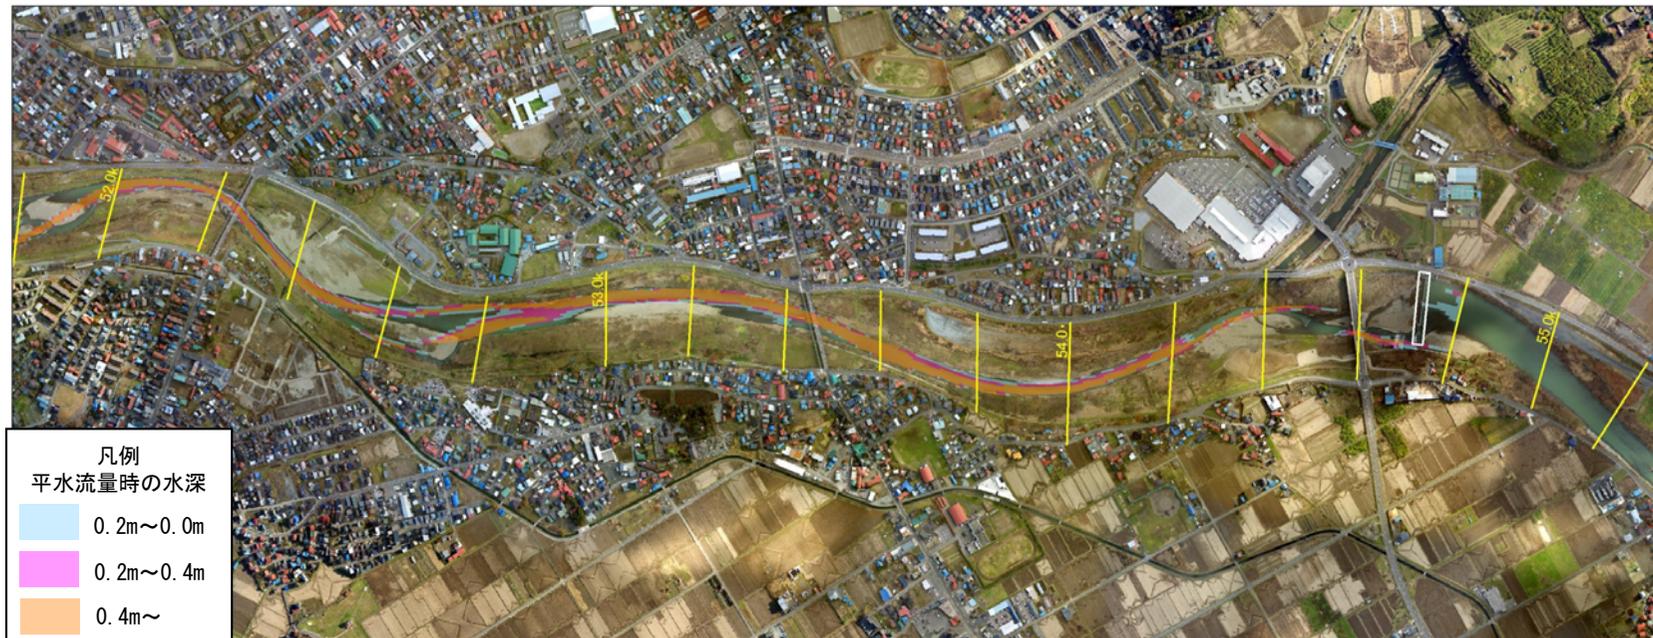
H26河道の平水流量時の水深【航空写真：H25】
