岩木川の増水から命を守る工事が進んでいます！

【工事概要】

工事箇所 : つがる市柏桑野木田 ~ 弘前市大字三和 地内

《進捗情報 H26. 1. 17現在》

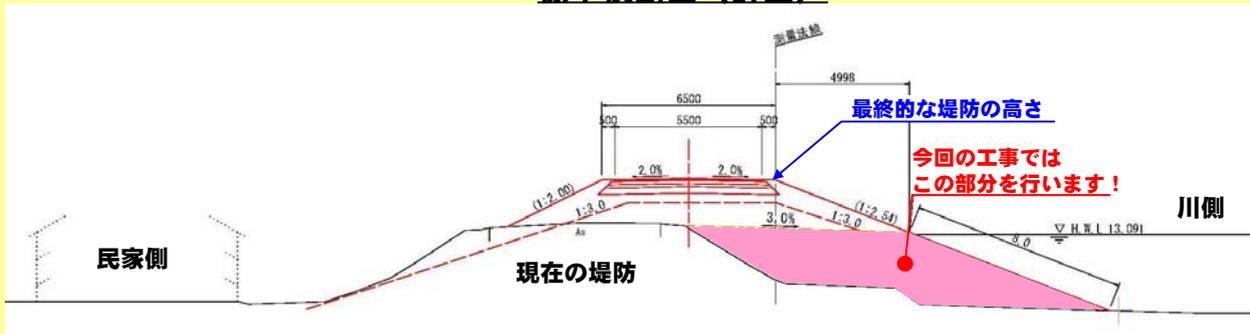
標準横断面図 (計画)

○ 築 堤 (鶴田町木筒地区)

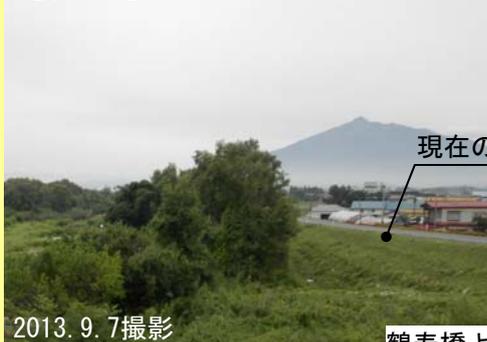
【着工前】

2013. 9. 7撮影

現在の堤防

鶴寿橋より左岸上流側を望む

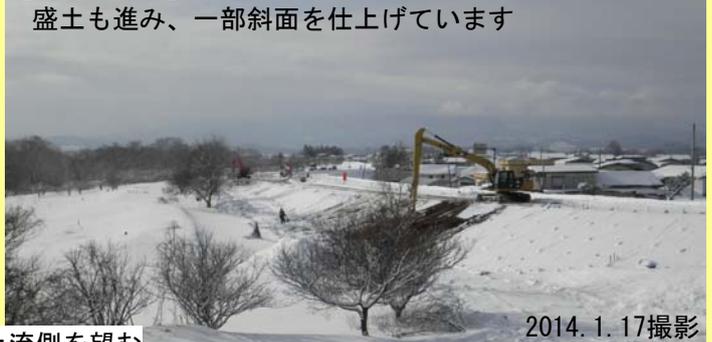
【現在の様子】

盛土も進み、一部斜面を仕上げています

2014. 1. 17撮影

作業状況（鶴田町木筒地区）

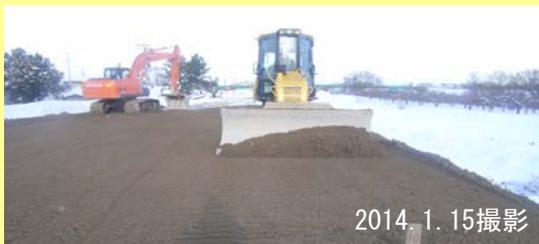
2014. 1. 15撮影

バックホーやブルドーザで土を敷き均し

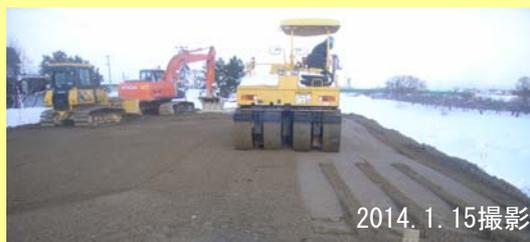
2014. 1. 15撮影

タイヤローラで締め固めを行います

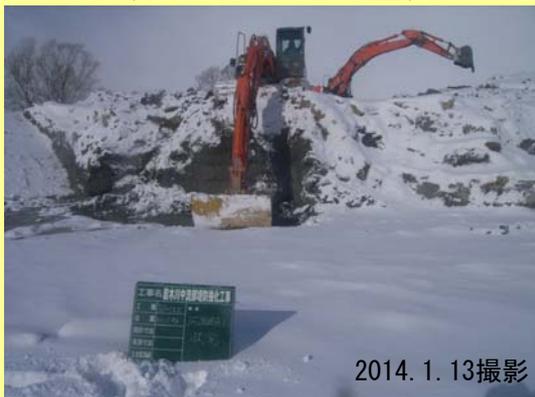
2014. 1. 13撮影

深いところで約4m位掘っています

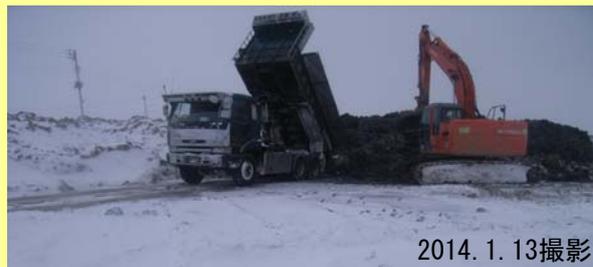
2014. 1. 13撮影

掘った土は水を多く含みそのまま使えないので、ダンプトラックで保安橋付近まで運び、水気を抜くためにしばらく放置します。

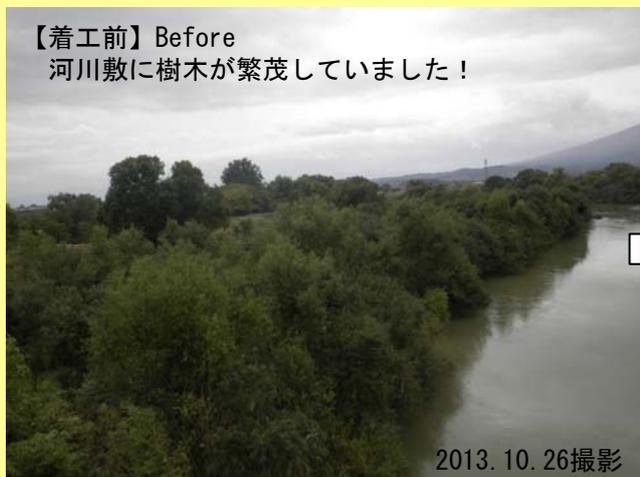
【着工前】 Before
河川敷に樹木が繁茂していました！

2013. 10. 26撮影

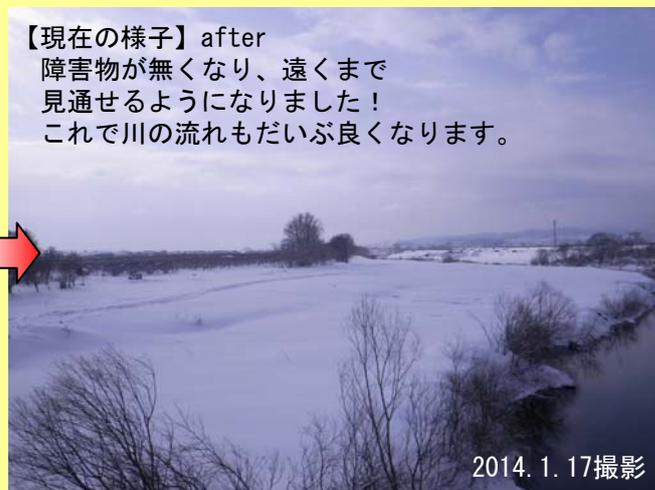
【現在の様子】 after
障害物が無くなり、遠くまで見通せるようになりました！
これで川の流れもだいぶ良くなります。

2014. 1. 17撮影

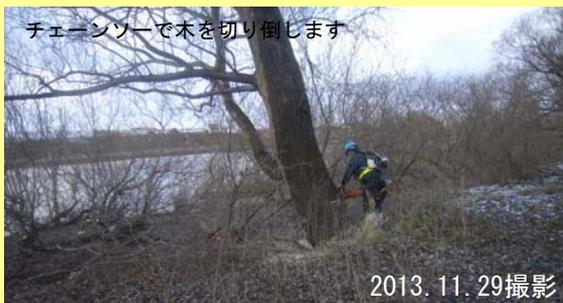
チェーンソーで木を切り倒します

2013. 11. 29撮影

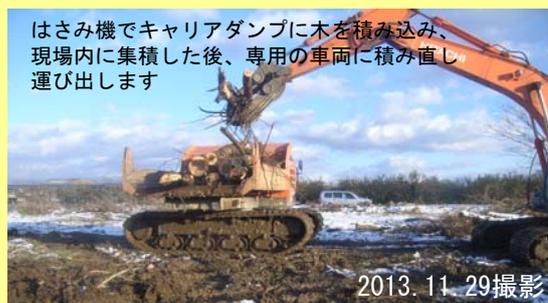
はさみ機でキャリアダンプに木を積み込み、現場内に集積した後、専用の車両に積み直し運び出します

2013. 11. 29撮影
