# 『月浜第一水門周辺の状況』 ～北上川～

# 『地盤沈下に伴う緊急高潮対策』 ～旧北上川～

# 『河口部における川の中の車両等の引き上げ』 ～鳴瀬川、吉田川、北上川、旧北上川～

# 『北上川右岸針岡地先の緊急復旧状況』 ～北上川～

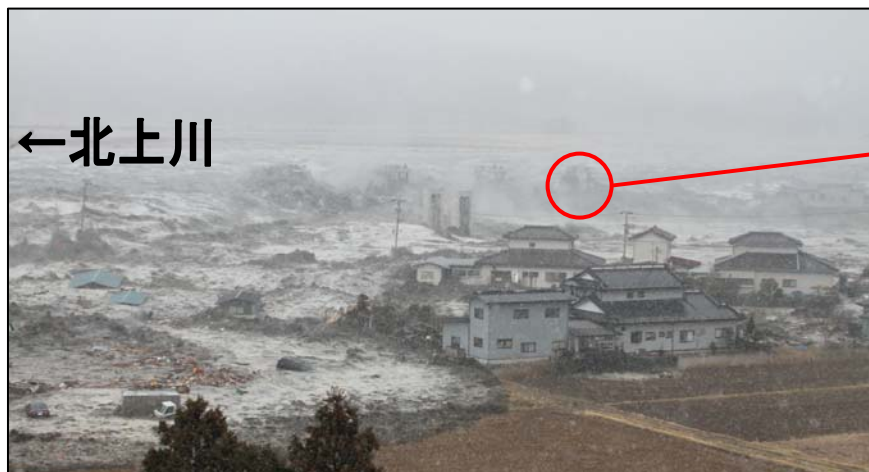
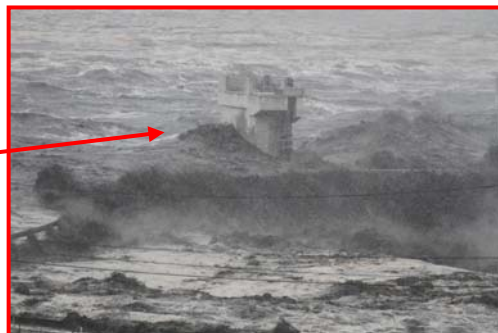
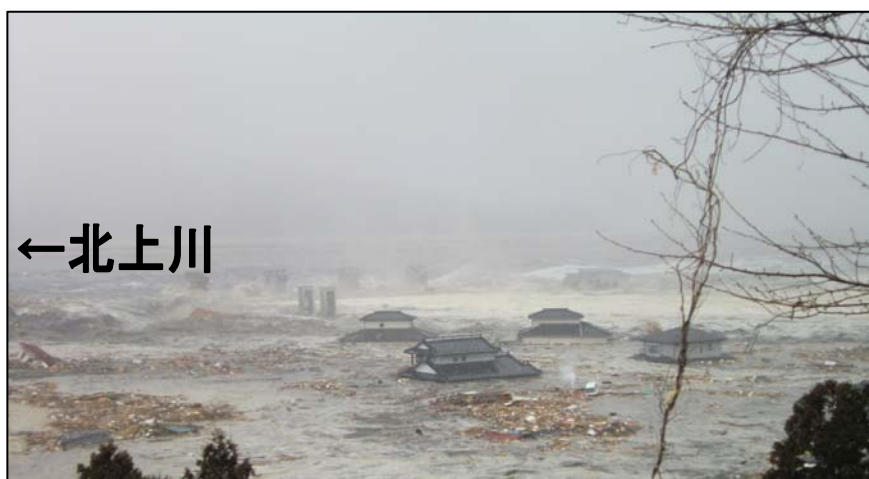
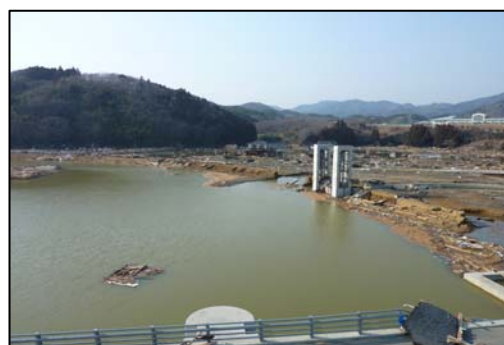
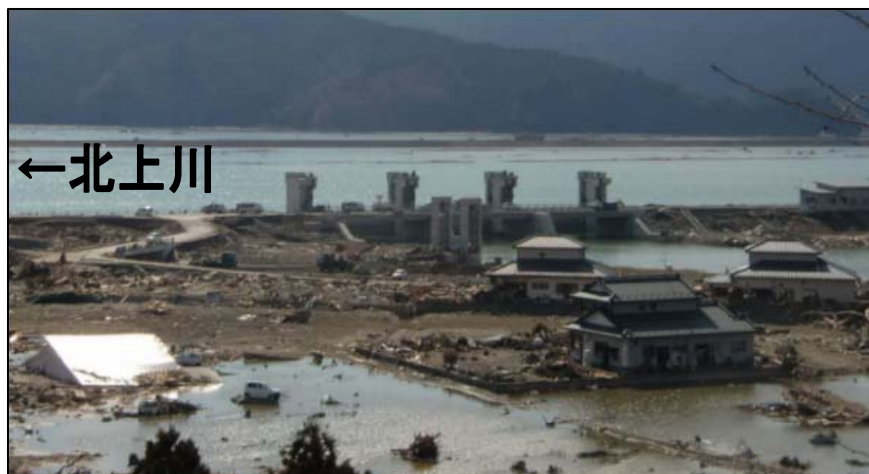
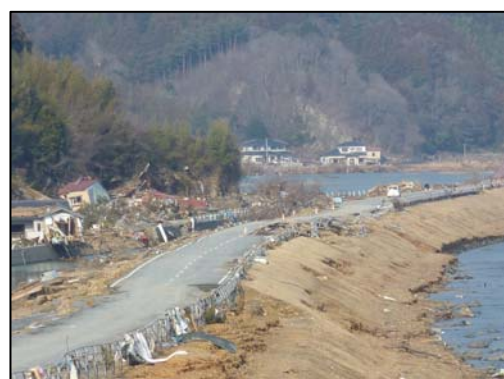
北上川の河口部に位置する月浜第一水門を超えた津波により河川堤防や背後地に大きな被害が発生しました。

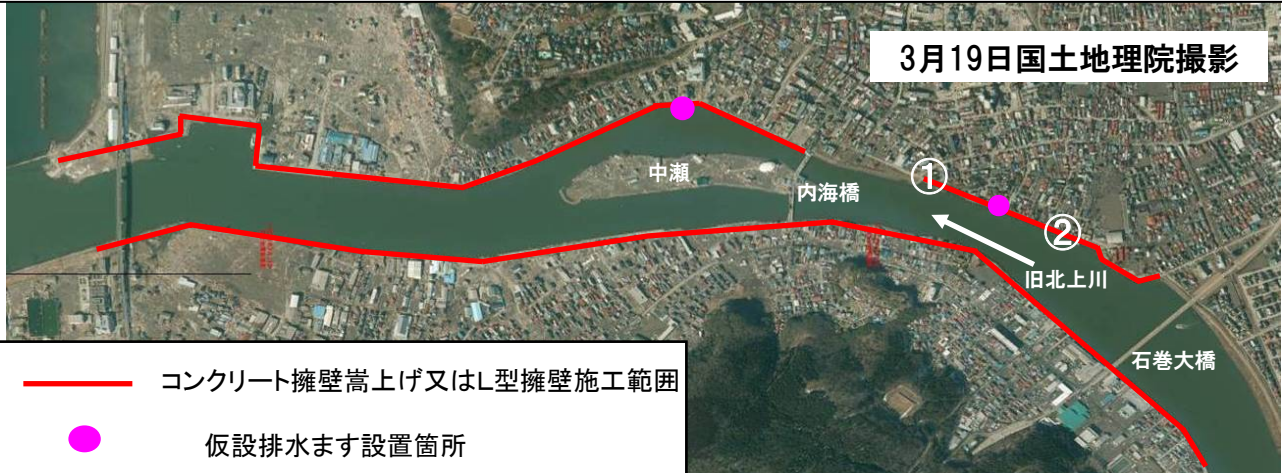
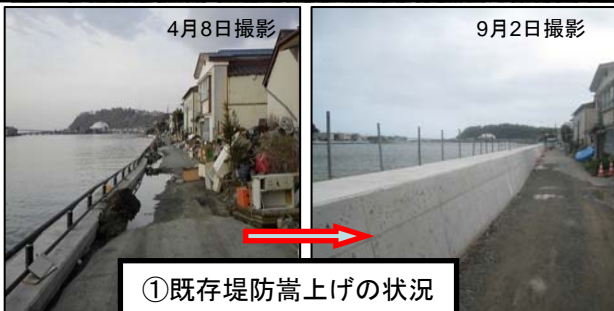
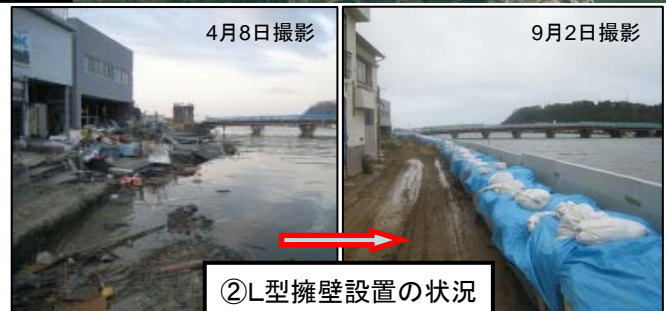
地殻変動による広域地盤沈下に伴い、旧北上川河口部では満潮時に浸水が発生していたため、当面の高潮対策として既存施設の嵩上げやL型擁壁の設置を行いました。

- 地殻変動に伴い沈下が発生したため、既存の高さまで『既存施設の嵩上げ又はL型擁壁を設置』し復旧しました。
- 堤内地（住宅地）から河川へ排水するため、『仮設排水ます』を設置し、ポンプでの排水をできるようにしました。

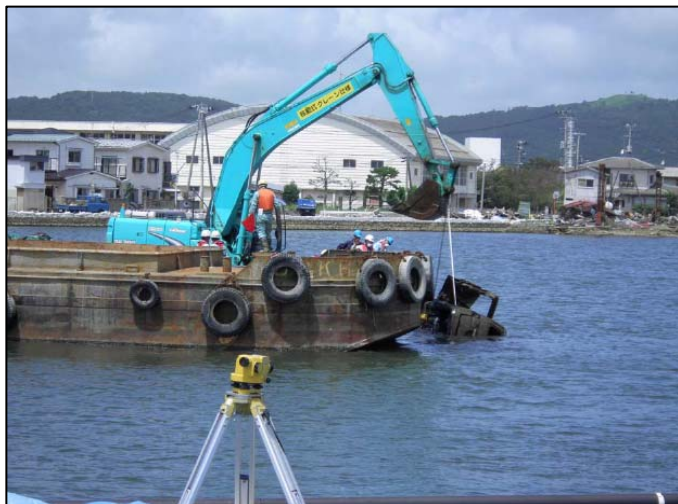
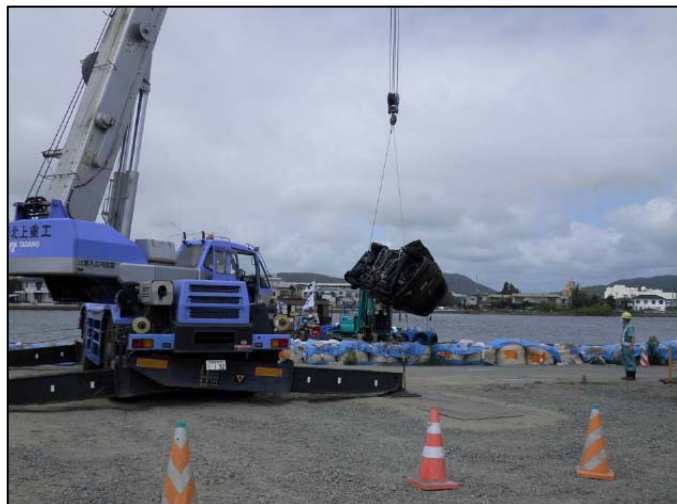
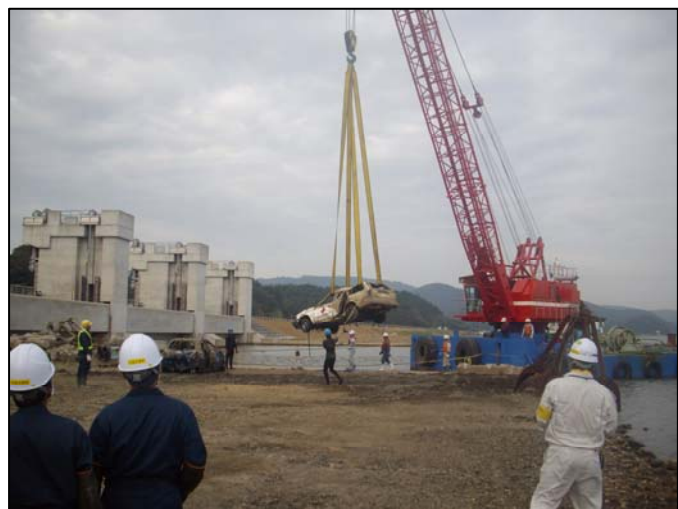
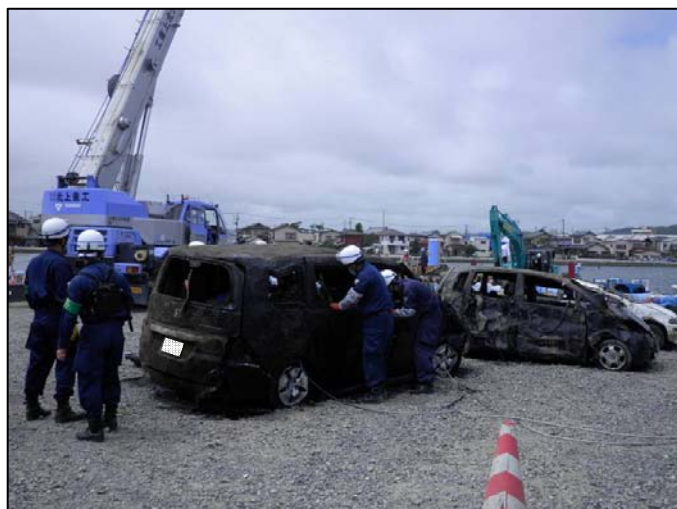
津波により甚大な被害を受けた河口部には、川の中に多数の車両が沈んでいたため、磁気探査と潜水により調査し、車両等の引き上げを実施しました。引き上げた車両の車内確認作業(行方不明者捜索)は警察が実施しました。

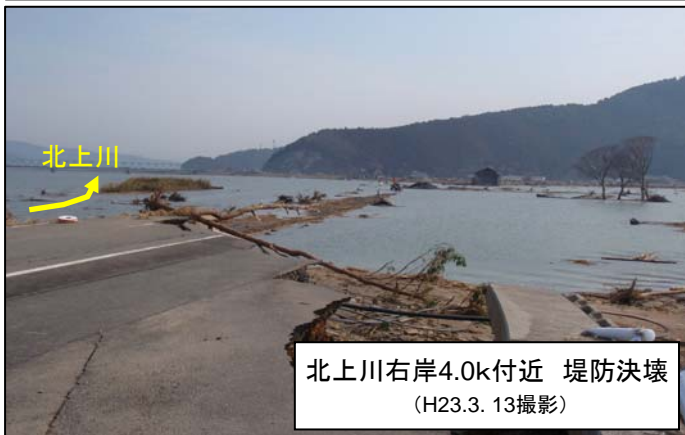
北上川右岸4.0k付近 堤防決壊  
(H23.3.13撮影)

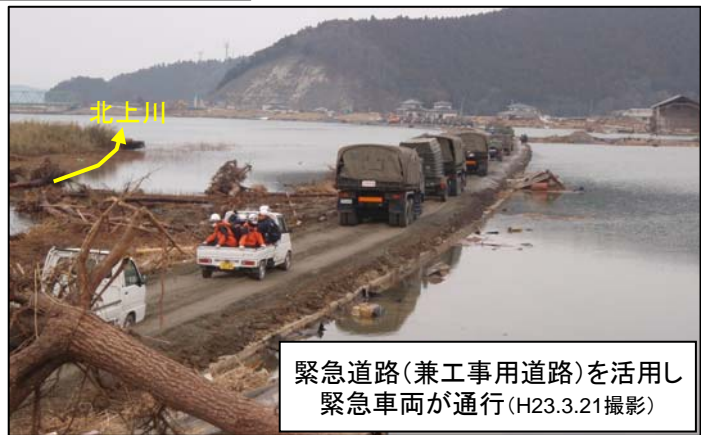
緊急道路(兼工事用道路)を活用し  
緊急車両が通行(H23.3.21撮影)

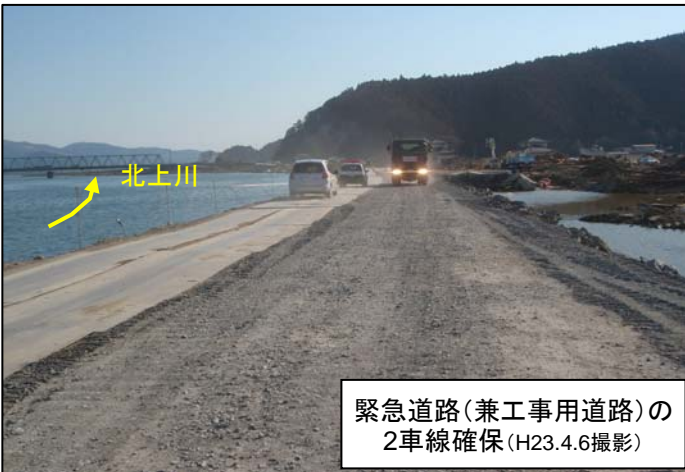
緊急道路(兼工事用道路)の  
2車線確保(H23.4.6撮影)

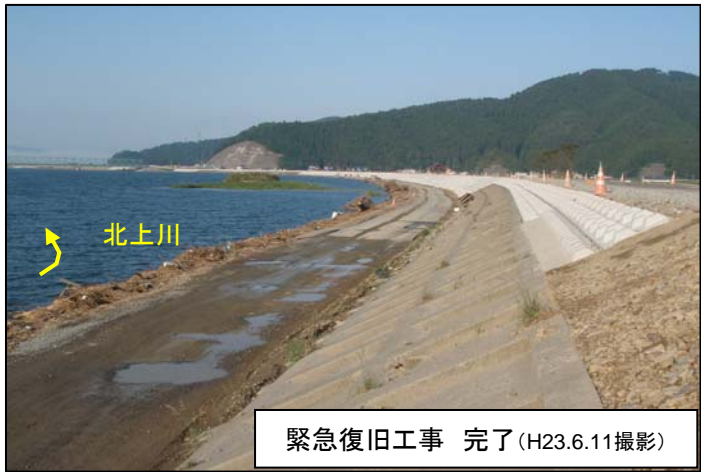
緊急復旧工事 完了(H23.6.11撮影)
