# 北上川水系北上川堤防詳細点検情報図

平成20年3月現在  
(市町村名：平成17年3月現在)

# 北上川水系旧北上川堤防詳細点検情報図

# 北上川水系江合川堤防詳細点検情報図

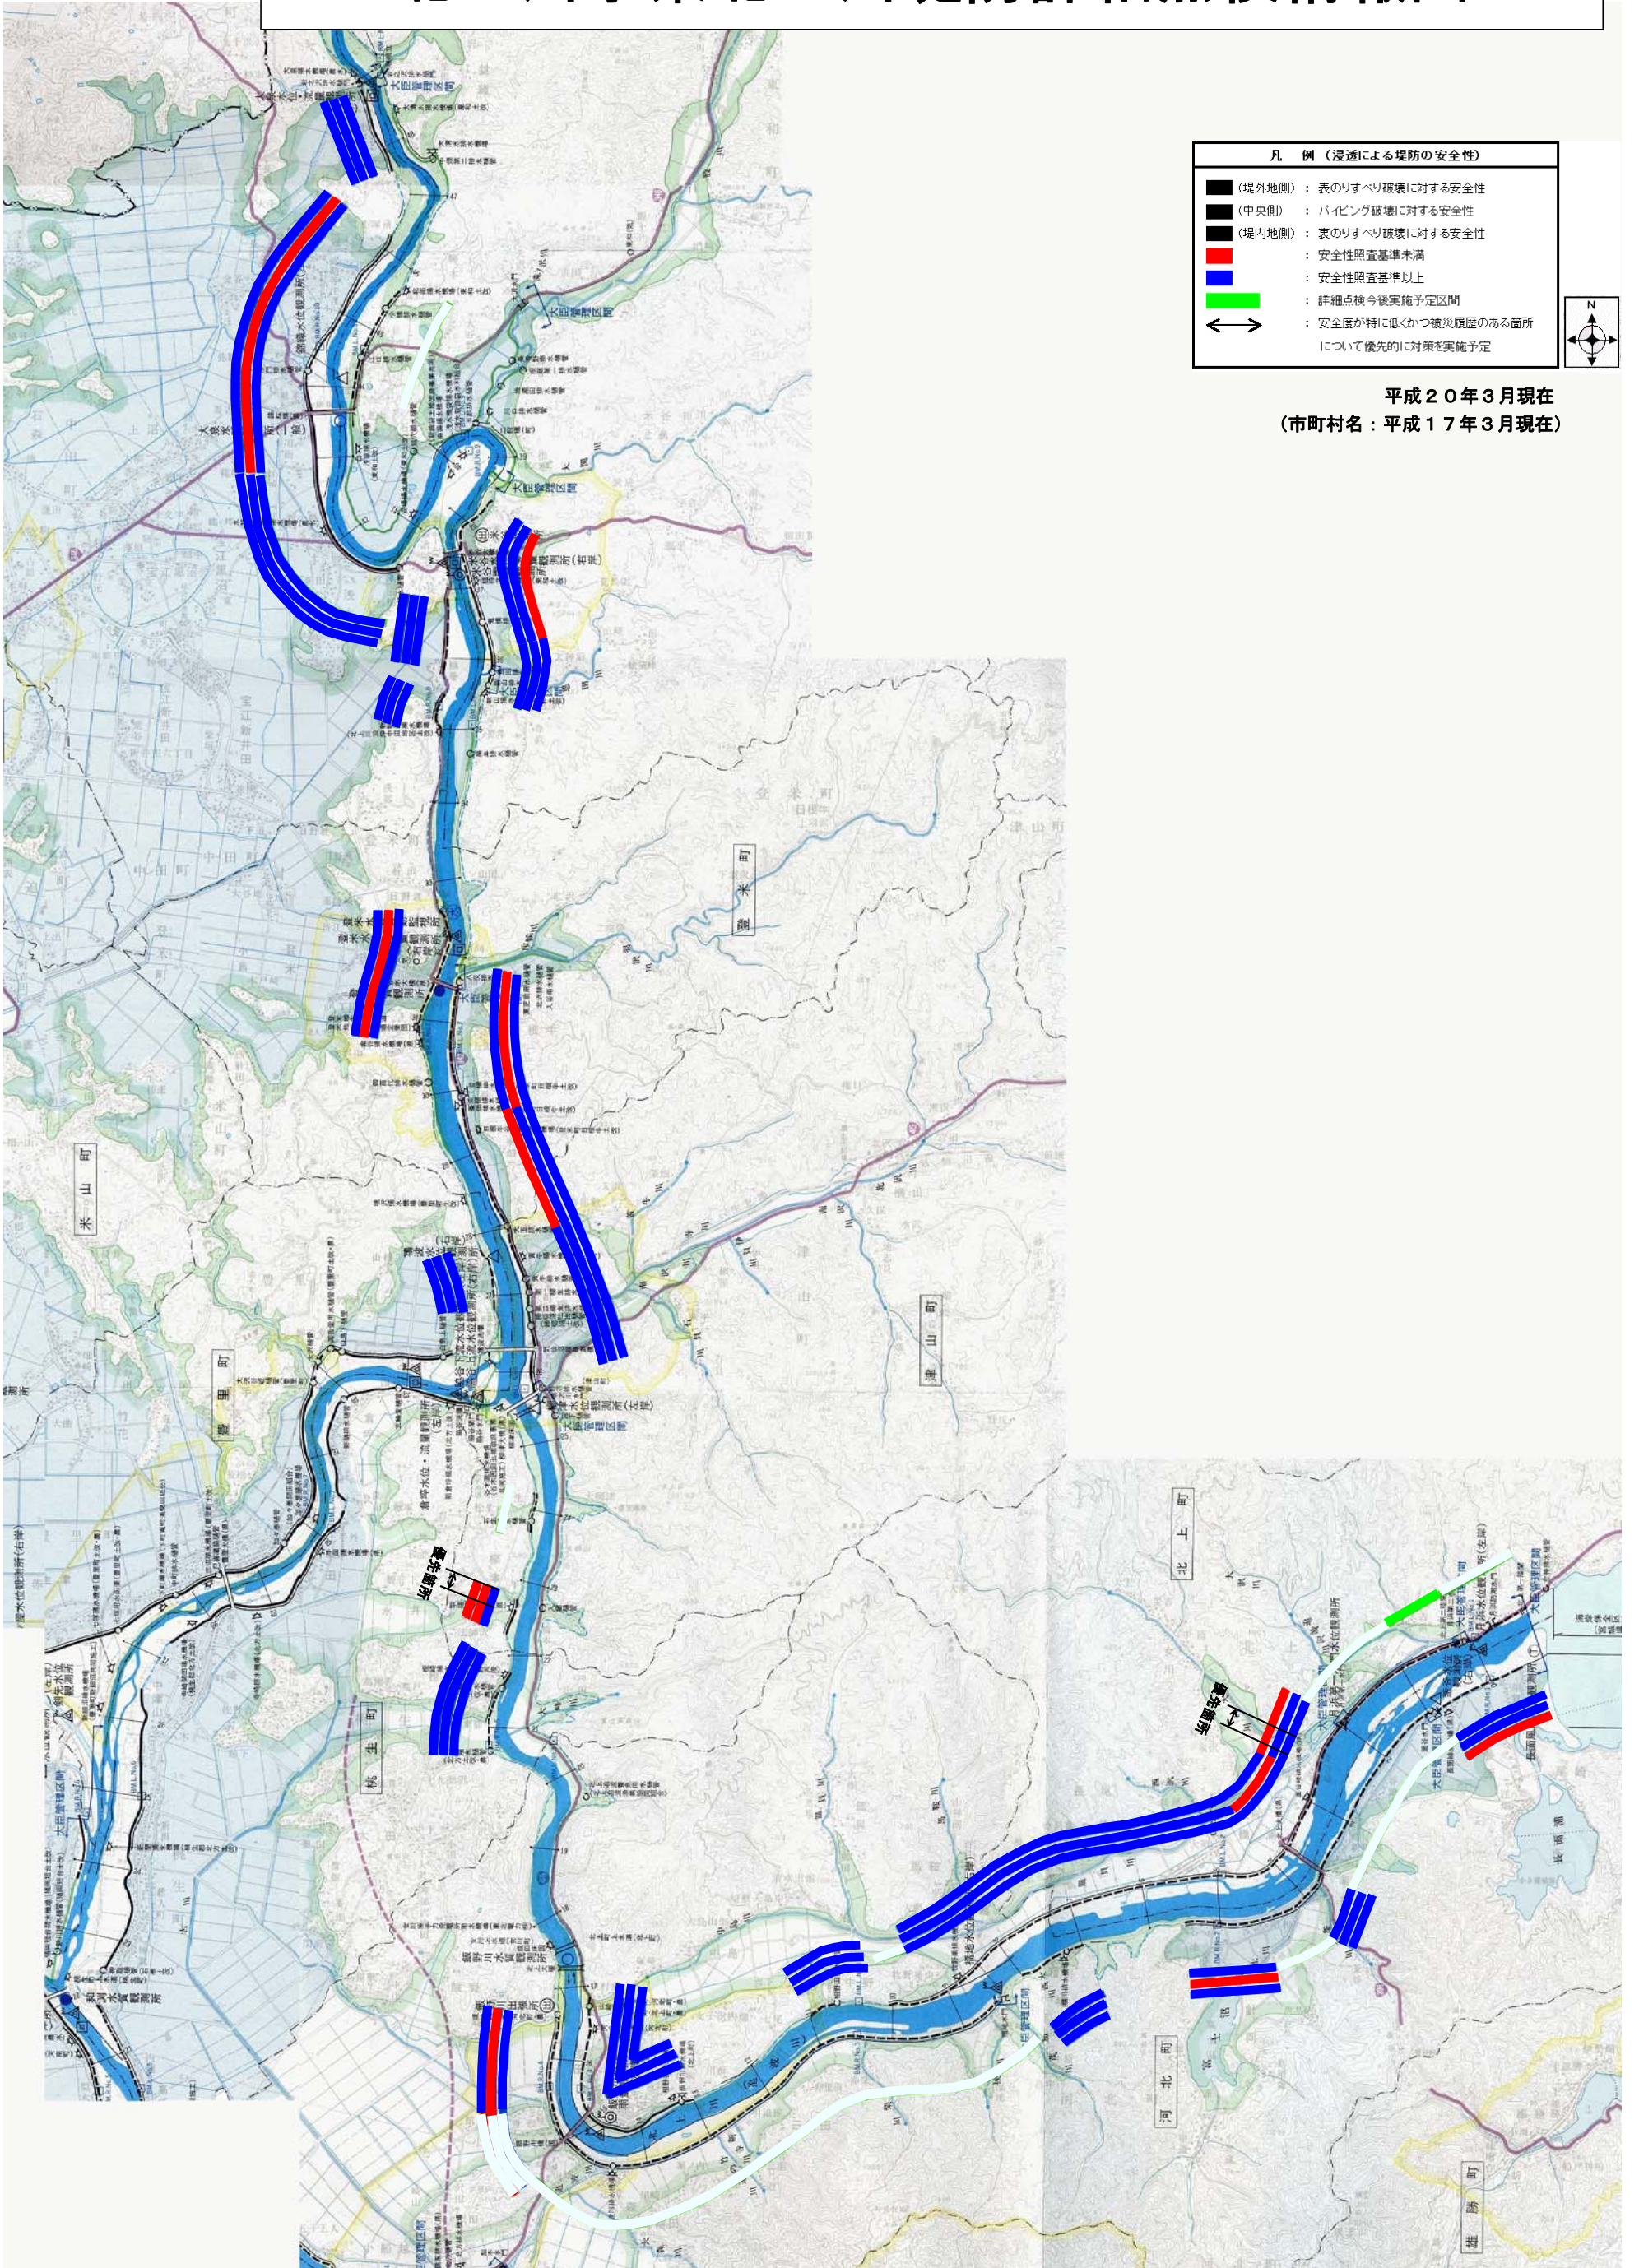
凡 例 (浸透による堤防の安全性)	
■ (堤外地側)	: 表のりすべり破壊に対する安全性
■ (中央側)	: パイピング破壊に対する安全性
■ (堤内地側)	: 裏のりすべり破壊に対する安全性
■	: 安全性照査基準未満
■	: 安全性照査基準以上
→	: 詳細点検今後実施予定区間
↔	: 安全度が特に低くかつ被災履歴のある箇所について優先的に対策を実施予定

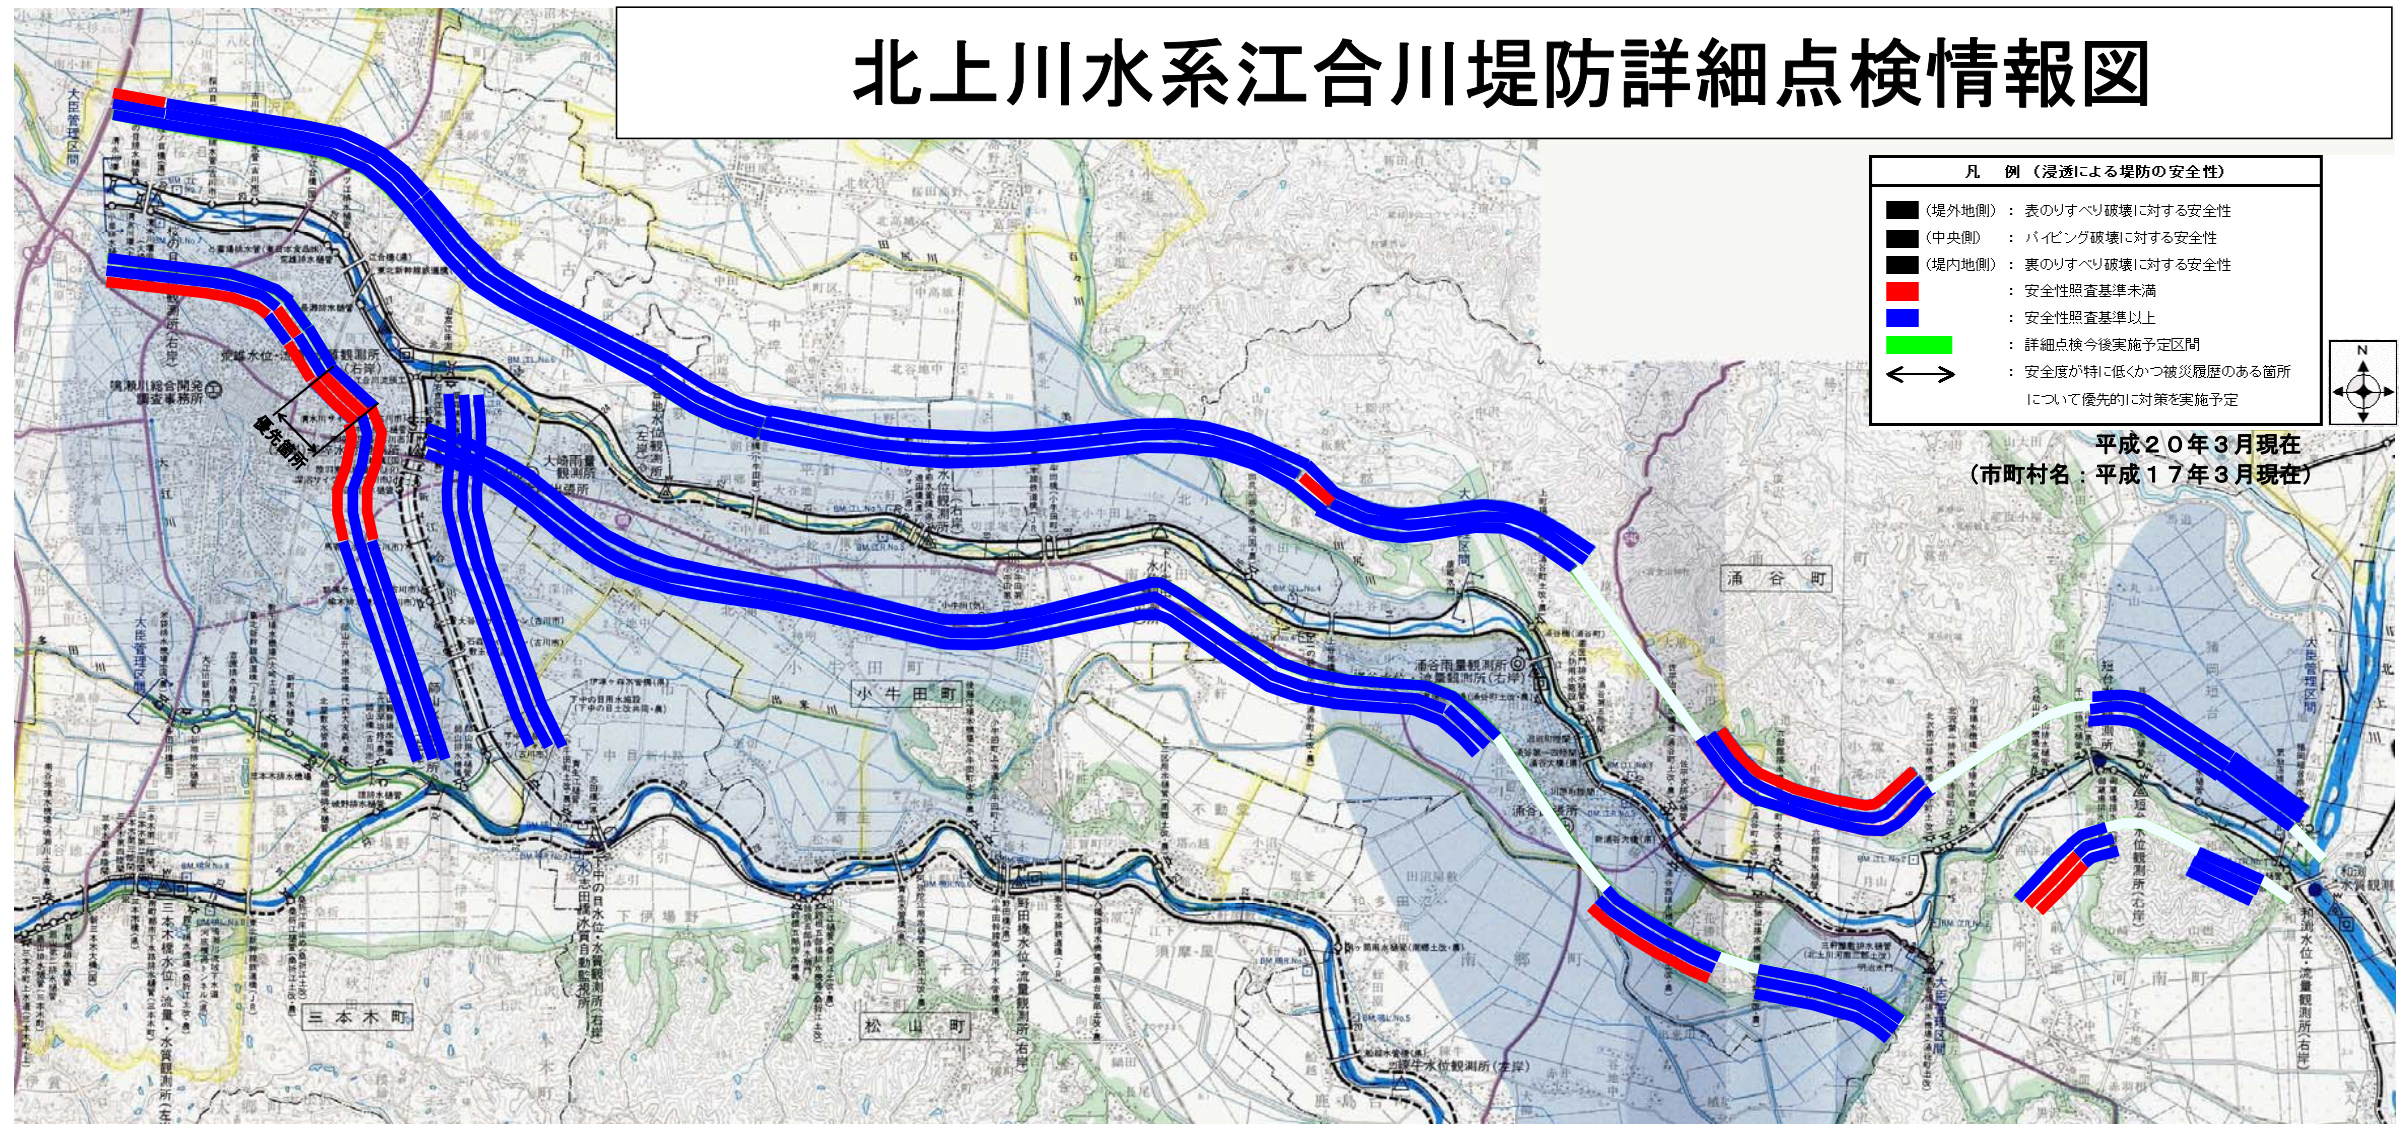
■ (堤外地側)	: 表のりすべり破壊に対する安全性
■ (中央側)	: バイキング破壊に対する安全性
■ (堤内地側)	: 裏のりすべり破壊に対する安全性
■ (赤)	: 安全性照査基準未満
■ (青)	: 安全性照査基準以上
■ (緑)	: 詳細点検今後実施予定区間
↔	: 安全度が特に低くかつ被災履歴のある箇所について優先的に対策を実施予定
