# 雄物川堤防詳細点検結果情報図

平成20年3月現在  
(市町村名：平成17年2月現在)

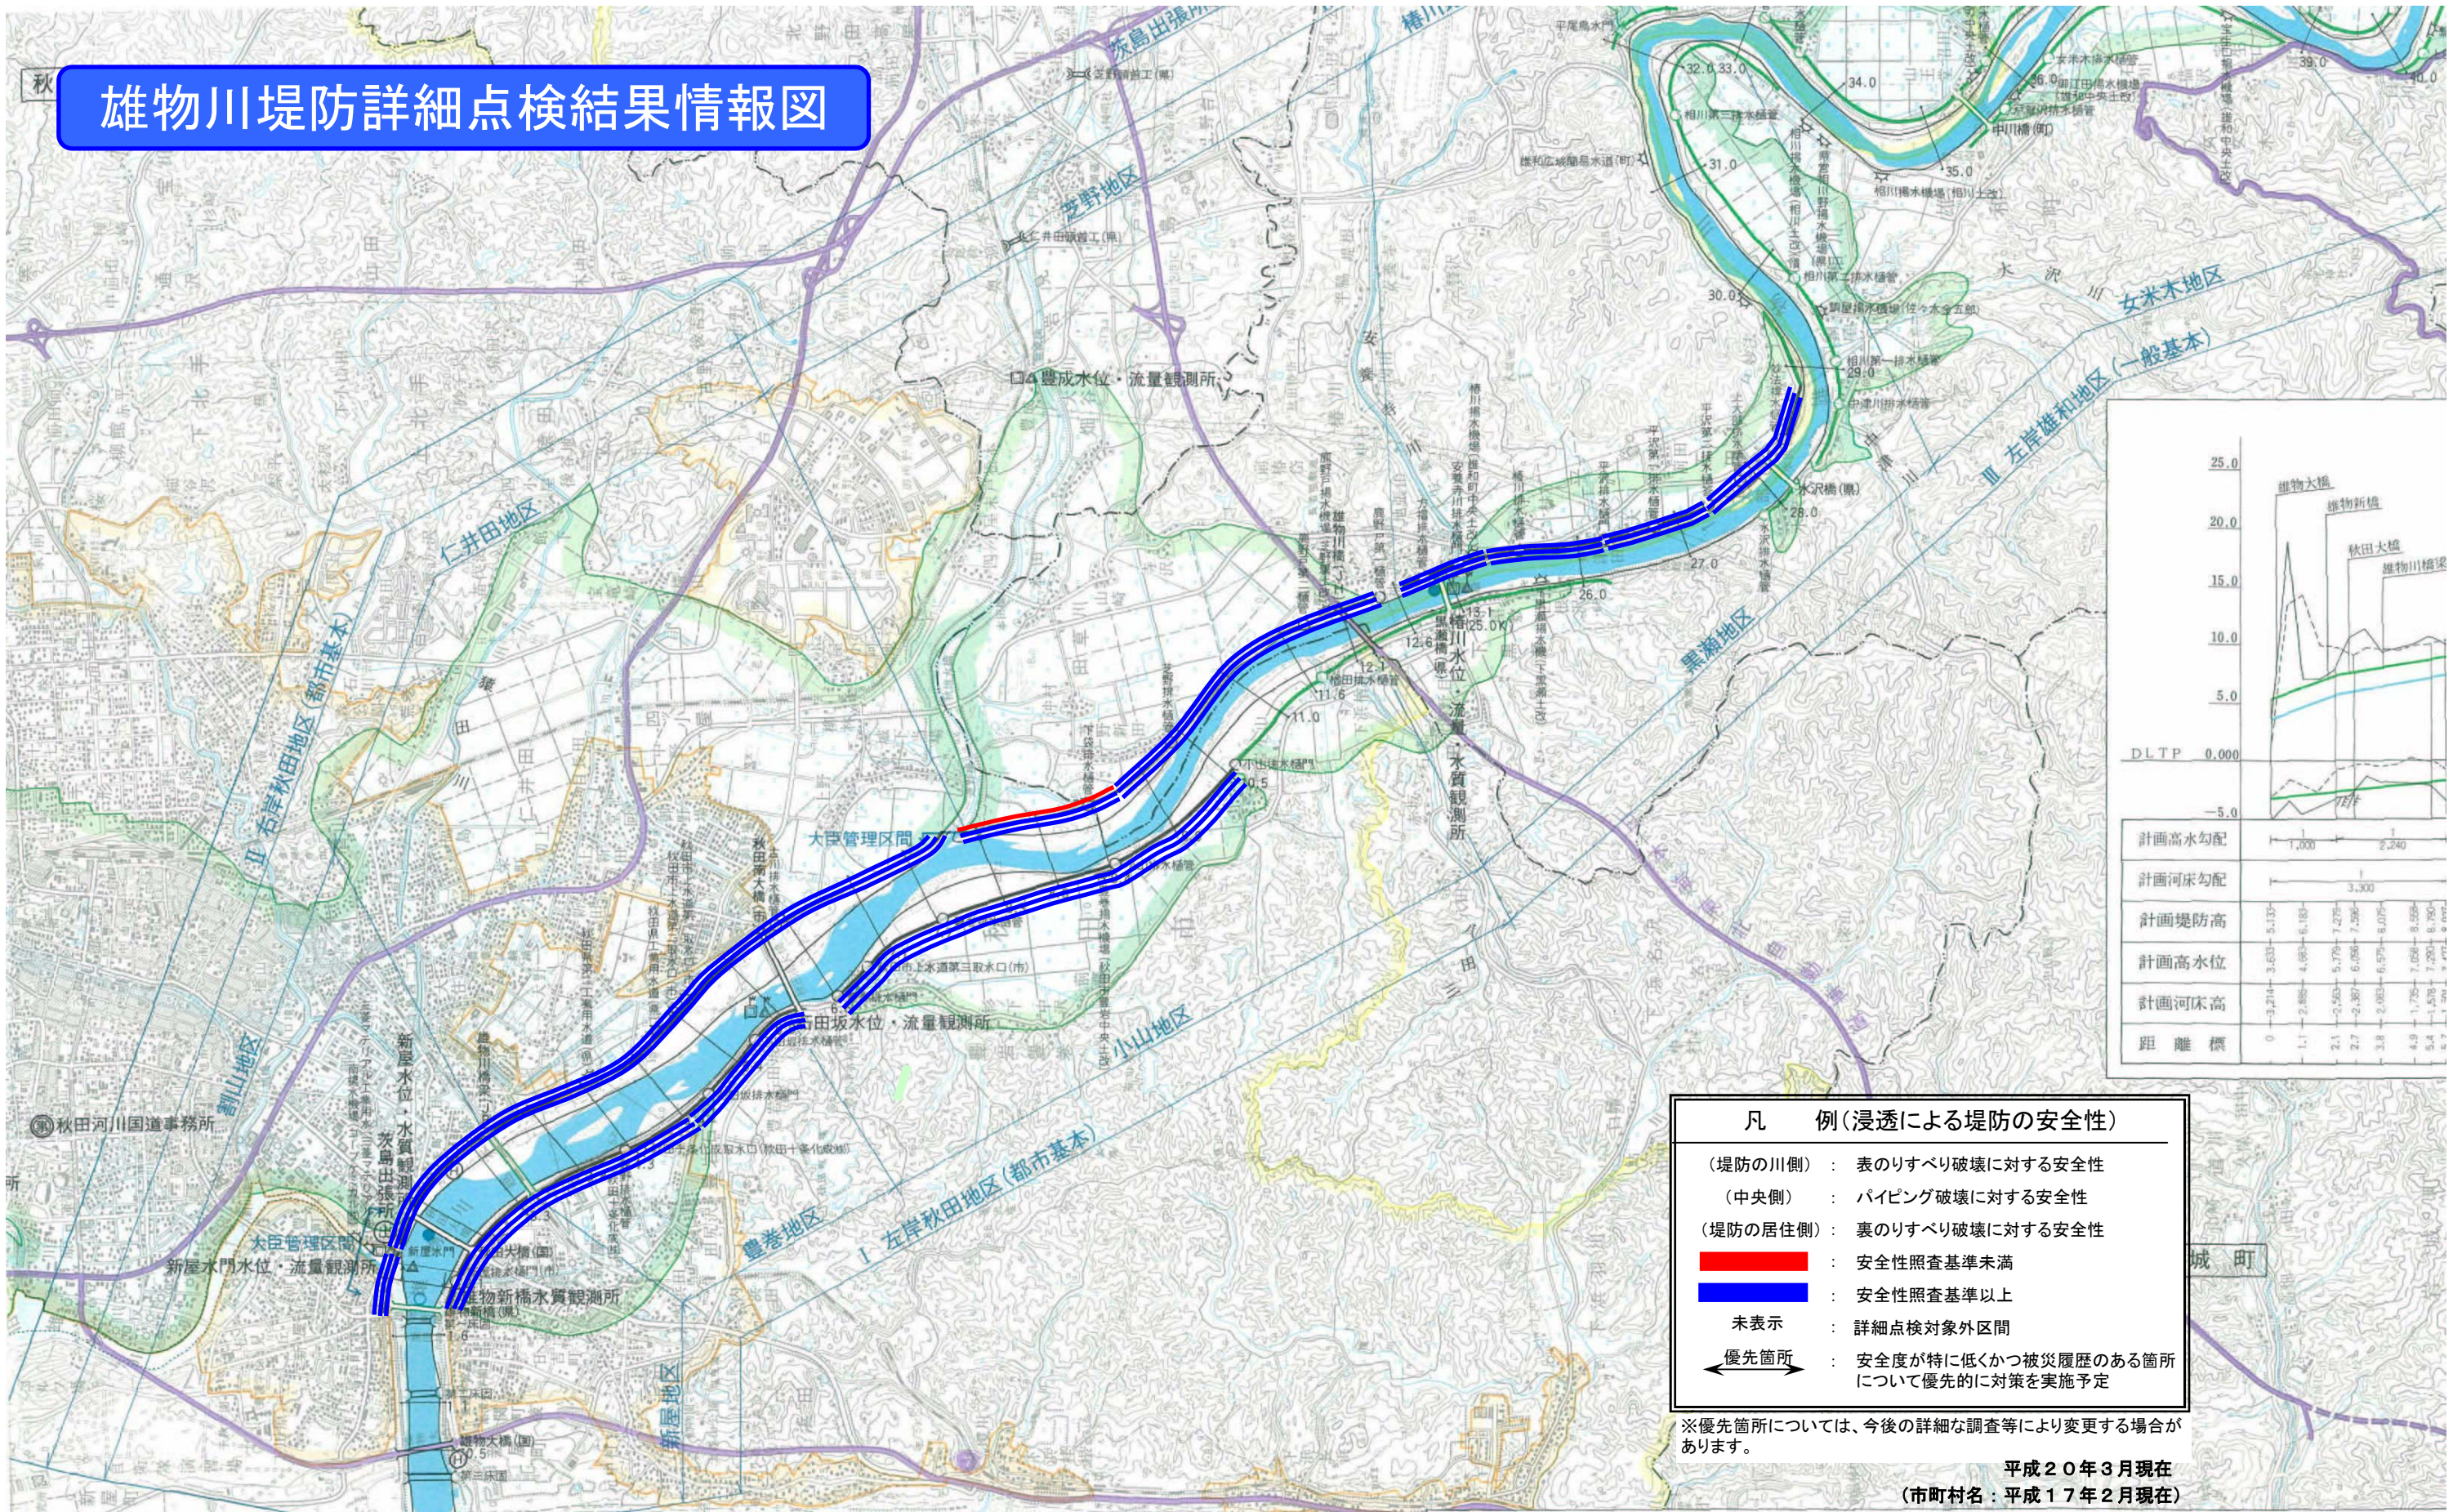
**凡 例 (浸透による堤防の安全性)**

- (堤防の川側) : 表のりすべり破壊に対する安全性
- (中央側) : パイピング破壊に対する安全性
- (堤防の居住側) : 裏のりすべり破壊に対する安全性
- : 安全性照査基準未満
- : 安全性照査基準以上
- 未表示 : 詳細点検対象外区間
- ←優先箇所→ : 安全度が特に低かつ被災履歴のある箇所について優先的に対策を実施予定

※優先箇所については、今後の詳細な調査等により変更する場合があります。
