地すべり対策事業 事後評価

とよまき
豊牧地区直轄地すべり対策事業

令和2年3月19日
国土交通省 東北地方整備局

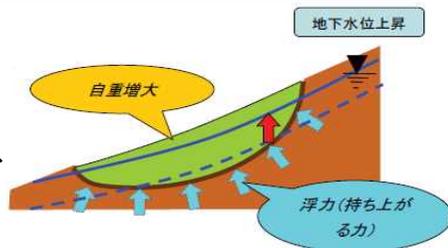
地すべりのメカニズム

地すべりとは、地中の粘土などのすべりやすい地層に雨水がしみこんで地下水がたまり、そこから上の地面の一部あるいは全部が、ゆっくりと移動するものです。

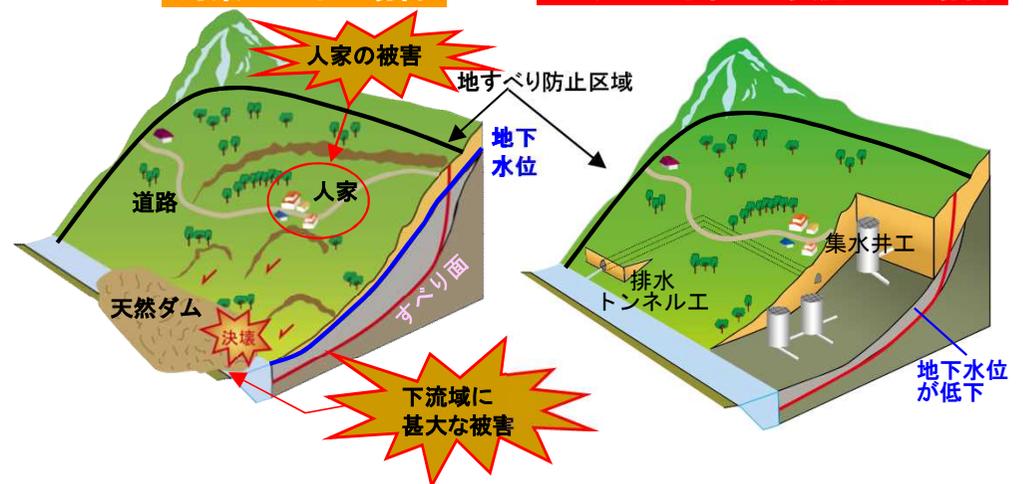
4. 地すべり対策工の概要図

地すべりの誘因となる地下水位を低下させるため、集水井工などによる抑制工を主体として、地すべりの安定化を図る。

対策工がない場合

地すべり対策工が実施された場合

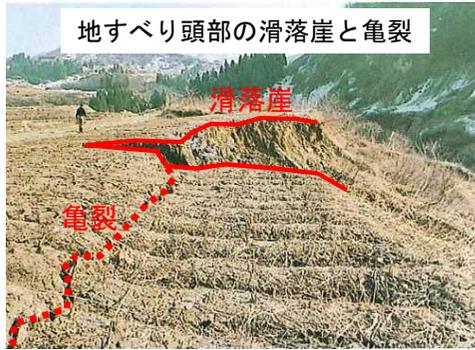
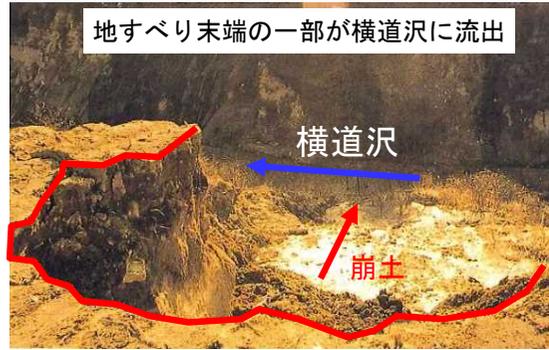
昭和45年:横道沢の河道を一時閉塞

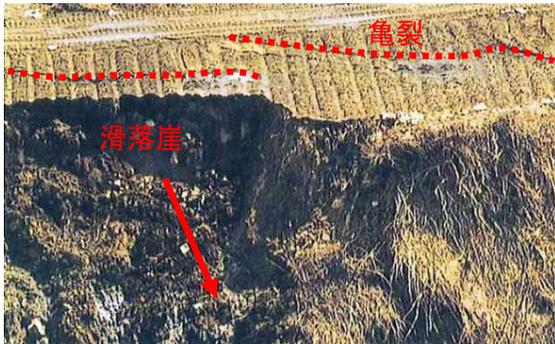
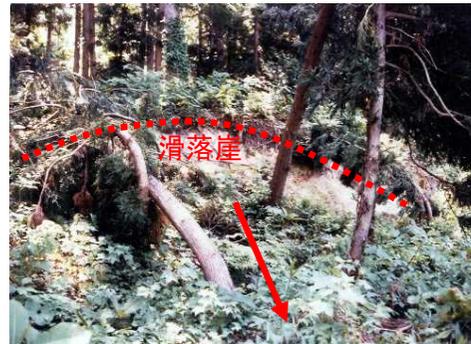
昭和54年:滑落崖及び亀裂の発生 昭和55年:多数の亀裂、崩壊発生

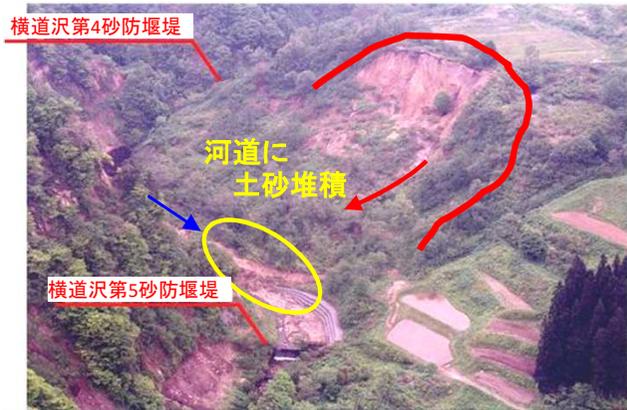
平成16年:横道沢で地すべり発生。崩壊土砂の一部が川の流れを阻害した

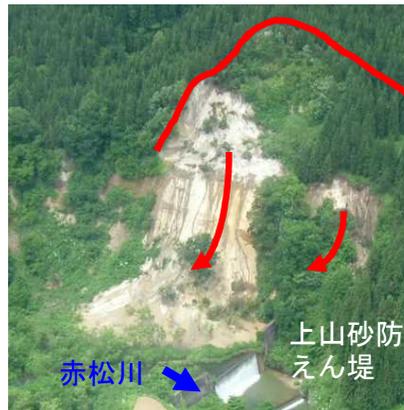
平成17年:赤松川本川沿いで地すべり発生

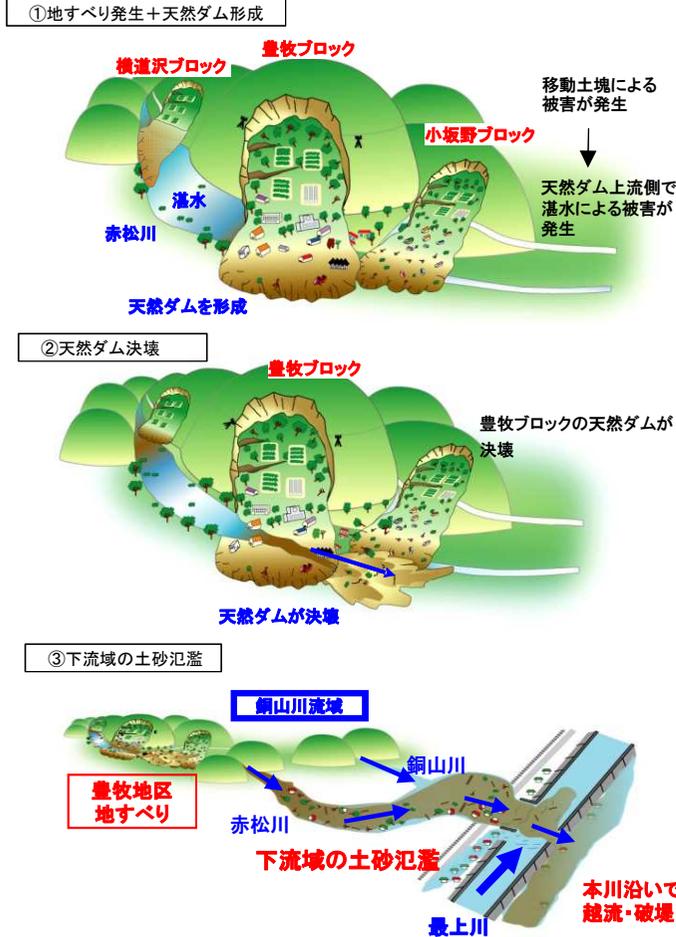
天然ダム形成と決壊のイメージ

- 1) 地すべり防止区域の被害
地すべり地内の人的被害、人家の倒壊や埋没、田畑の表土流出などが発生。
- 2) 下流氾濫被害
地すべりの活動により、土塊が赤松川を閉塞して天然ダムが形成。これが決壊すれば下流域で甚大な氾濫被害。
- 3) 交通途絶や公共施設の機能の停止
交通網の途絶による物流被害の発生 等。

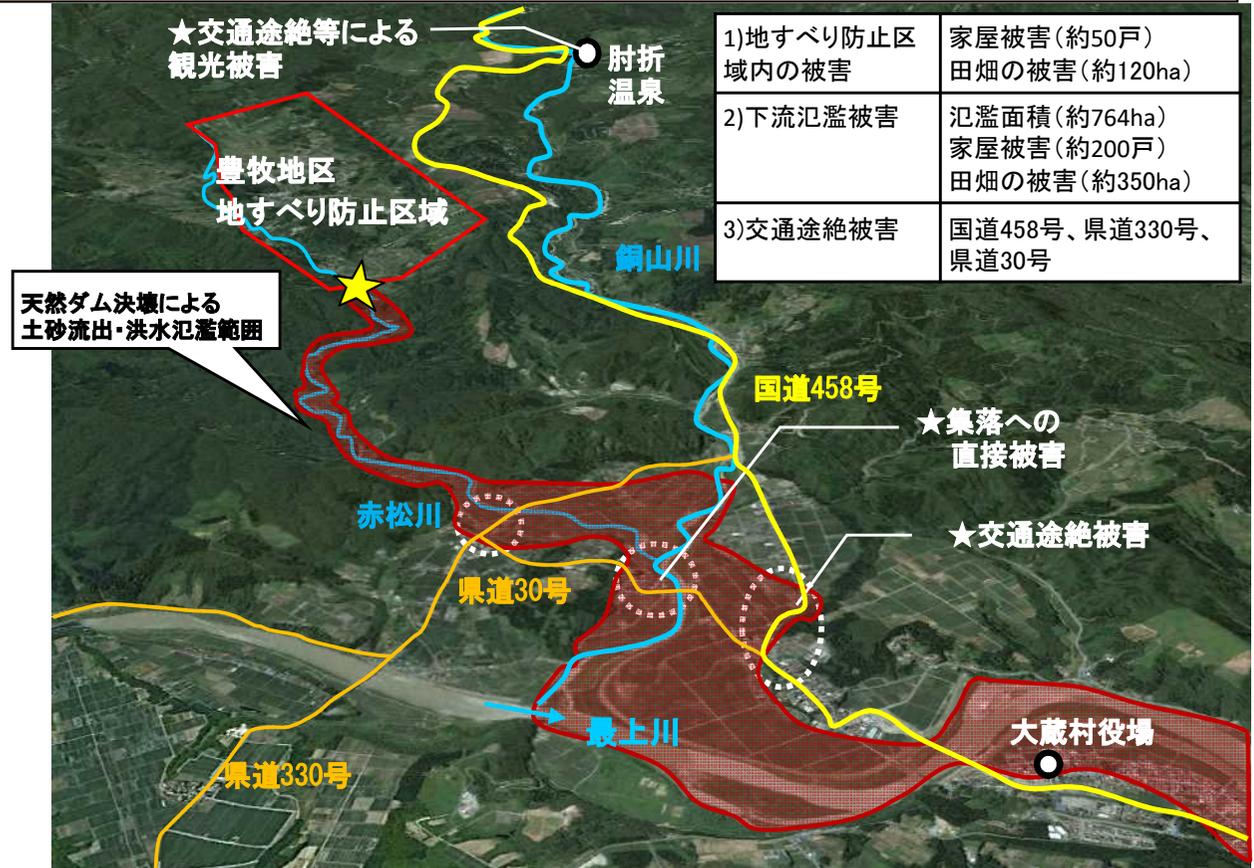
1)地すべり防止区域内の被害	家屋被害(約50戸) 田畑の被害(約120ha)
2)下流氾濫被害	氾濫面積(約764ha) 家屋被害(約200戸) 田畑の被害(約350ha)
3)交通途絶被害	国道458号、県道330号、 県道30号

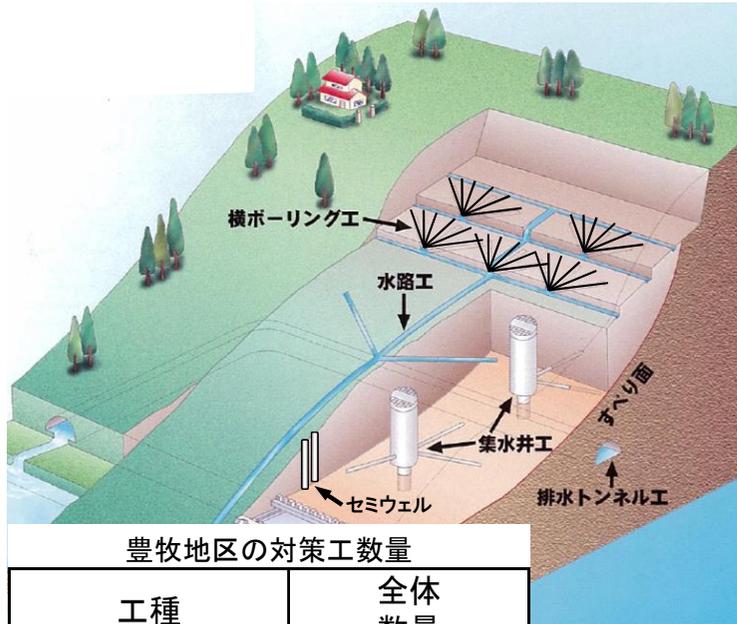
◆ 豊牧地区地すべりでは、セミウエル・集水井工・排水トンネル工・横ボーリング工・水路工等による地下水排除による抑制工を実施した。

豊牧地区の対策工数量

工種	全体数量
セミウエル	12 基
集水井工	77 基
横ボーリング工	15,340 m
排水トンネル工	2,189 m
水路工	39,091 m

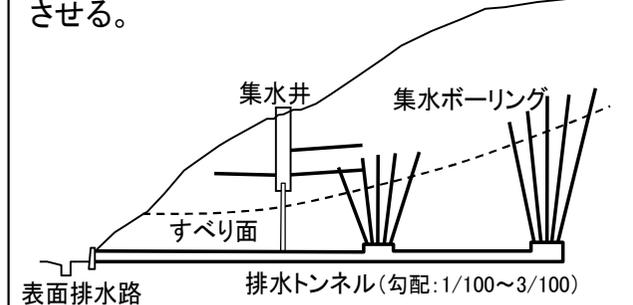
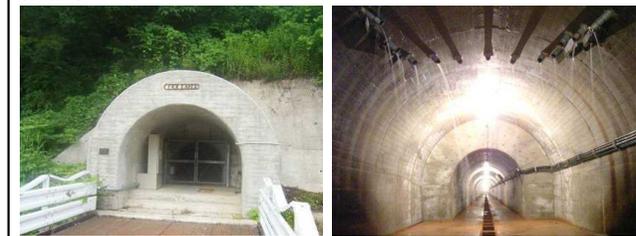
横道沢排水トンネル

<目的>
深層地下水を排除するための施設。地すべりの移動層厚が大きく、集水井工や横ボーリング工では効果が得難い場合に用いる。
<効果>
すべり面に働く間隙水圧の低減や地すべり土塊の含水比を低下させ、地すべりを安定化させる。

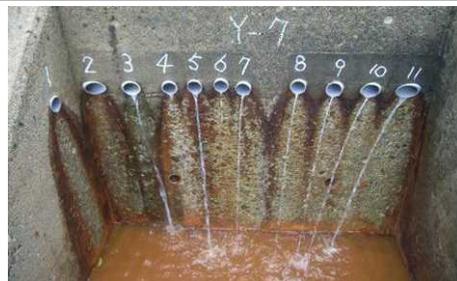
横ボーリング工

<目的>
水平やや上向きに削孔したボーリング孔にストレーナ加工した保孔管を挿入し、それによって地下水を排除するための施設。
<効果>
すべり面に働く間隙水圧の低減や地すべり土塊の含水比を低下させ、地すべりを安定化させる。

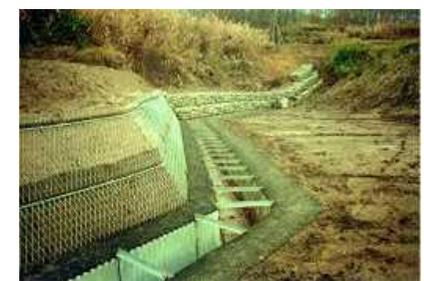
水路工

<目的>
地すべり土塊や亀裂への雨水浸透を防止するため、地表を流れる水を地すべりの外へ排水する施設。
<効果>
斜面からの地表水の集水と共に凹部に集まる水の再浸透を防止する。

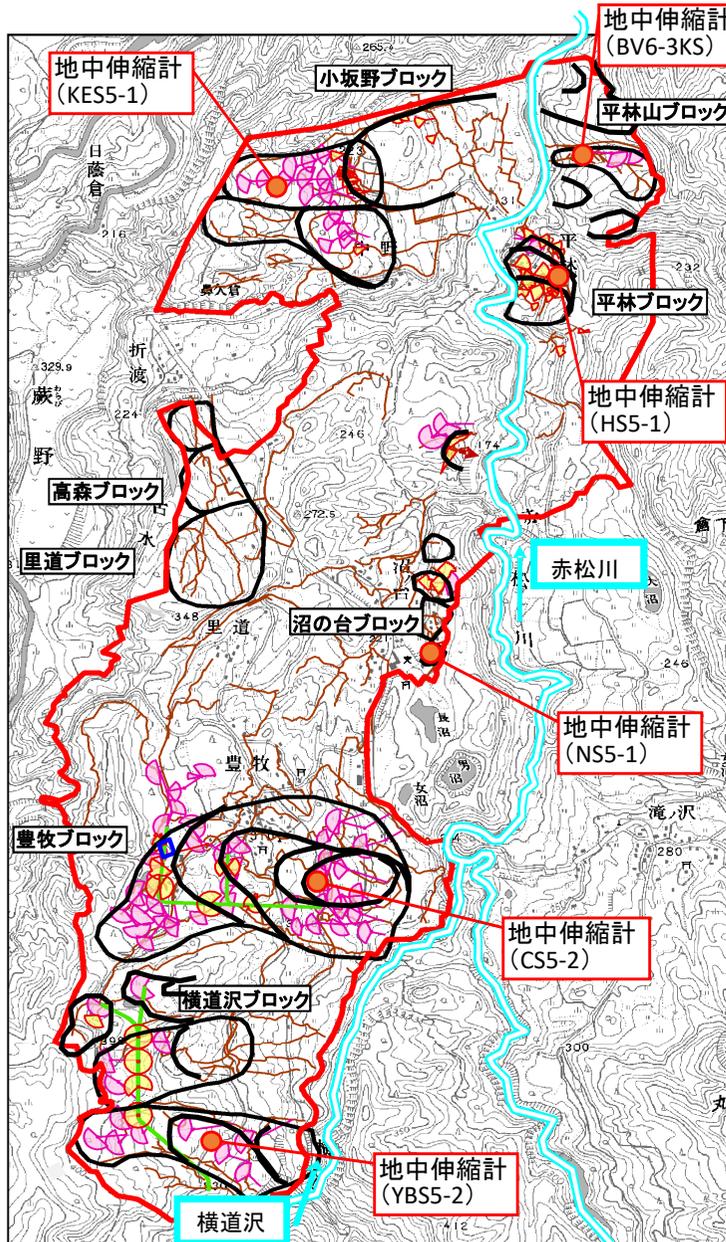
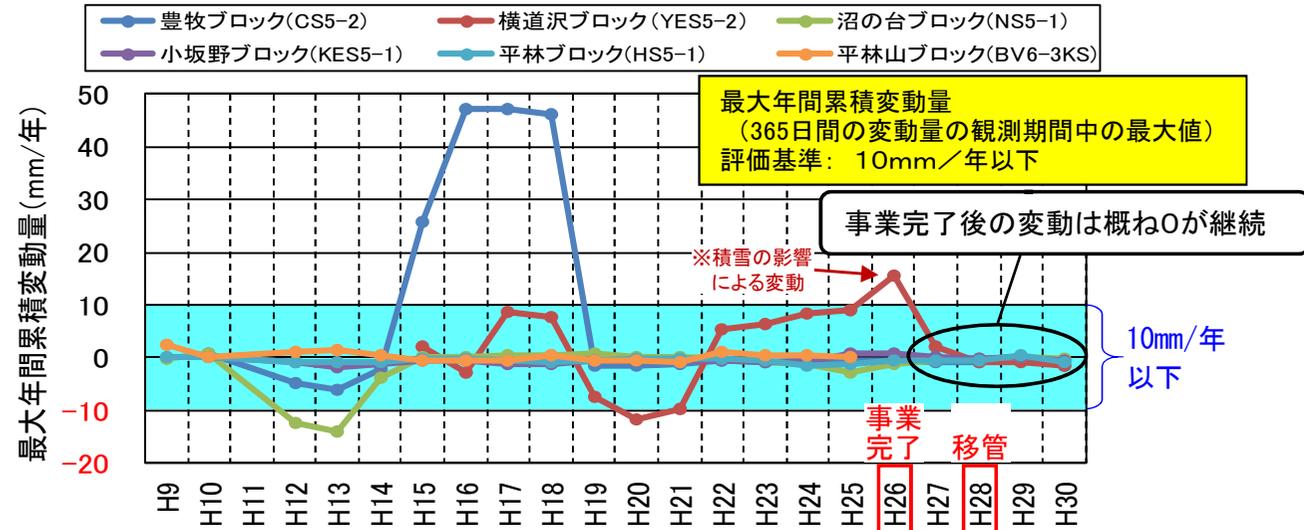
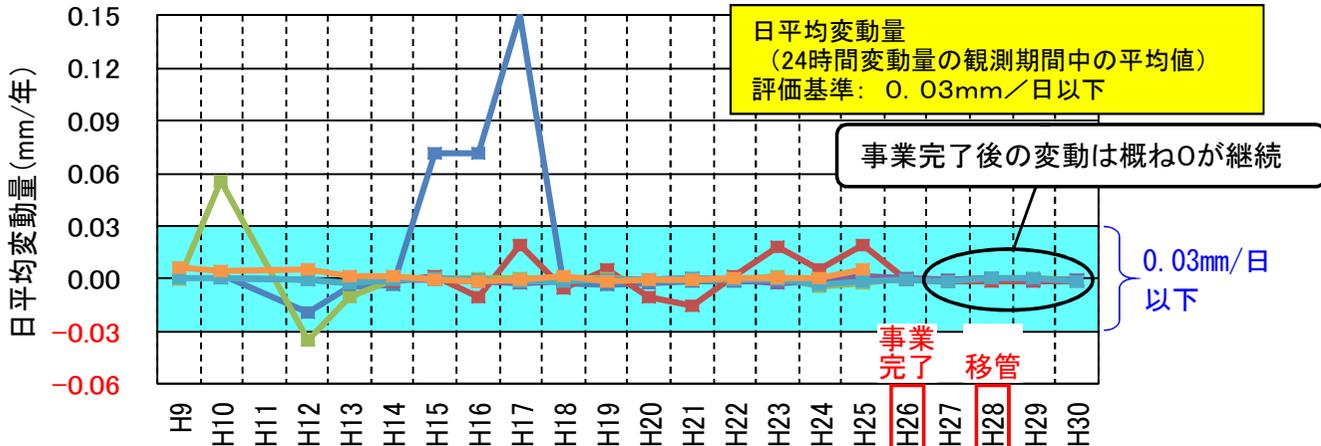
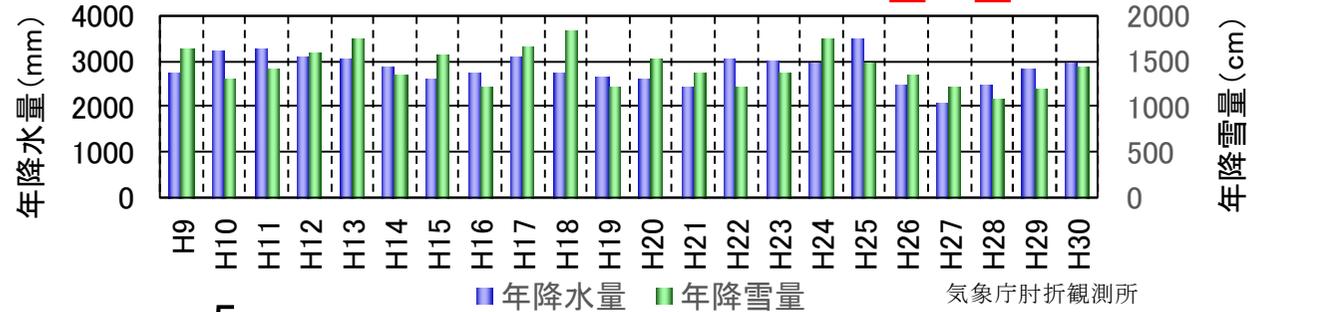
- ◆ 地中伸縮計による観測で、事業実施中の平成16～18年は年間最大47mm、日平均0.15mm程度の変動があった。
- ◆ 平成26年の事業完了後変動量はほぼ0が継続し、事業完了の評価基準内に収まっている。

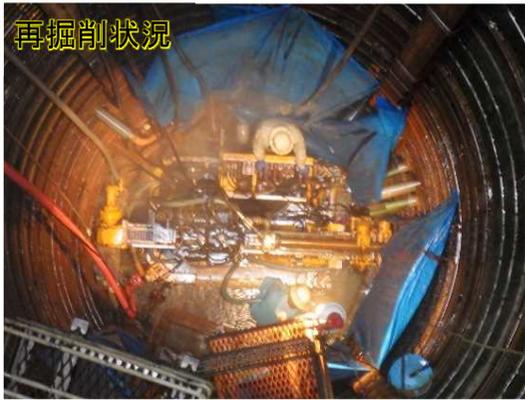
再掘削状況

◆ 地すべりの移動が活発な時期に施工された一部の排水ボーリング孔について、地すべり変位に伴うボーリング孔の変形・埋塞等が確認されたため、山形県移管前に機能回復(ボーリング孔の再掘削等)を実施した。

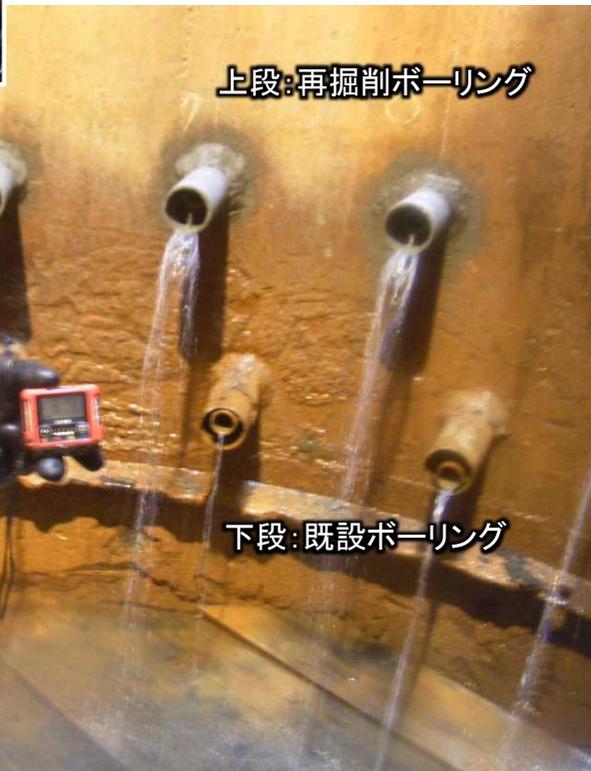
上段:再掘削ボーリング

下段:既設ボーリング

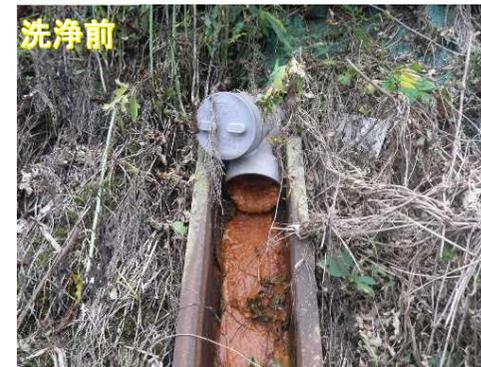
洗浄前

《排水ボーリング孔洗浄(ボーリング孔洗浄)》

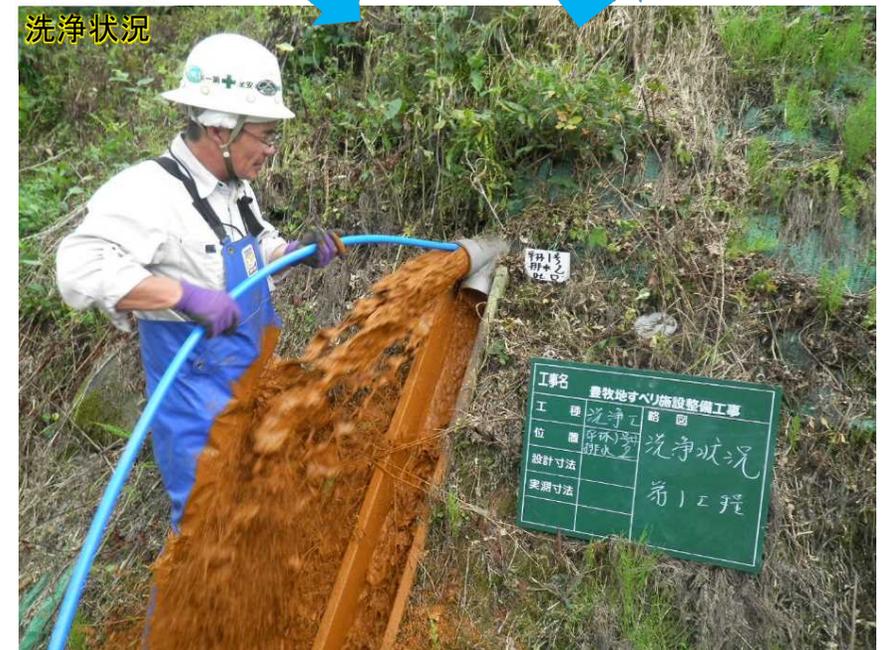
工事名	豊牧地すべり施設整備工事
工種	洗浄工
位置	第1号排水口
設計寸法	洗浄状況
実測寸法	前工程
