最近発生した事故事例を踏まえた 工事事故防止対策の推進

<<物損公衆事故>>

<<労災事故>>

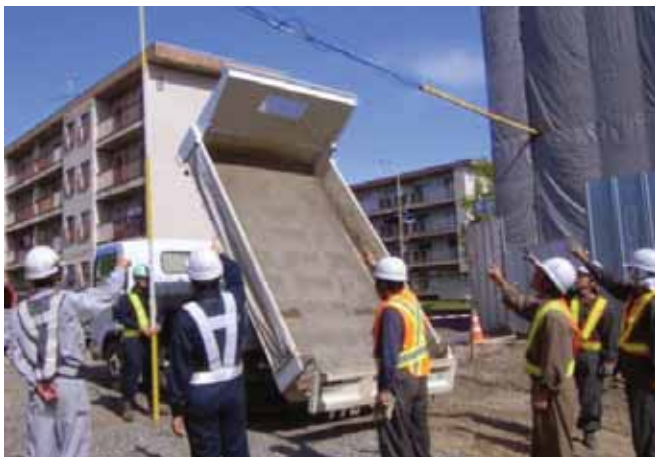
チェックリストによる確認項目(運転者・オペレーター用)

1. ダンプトラックで架空線等上空施設下を通過する際は、その手前で停車し、荷台が下がっていることを確認しているか。
2. バックホウ等建設機械で現場を移動・旋回する際は、直前に徒歩による架空線等上空施設の位置や高さを確認しているか。

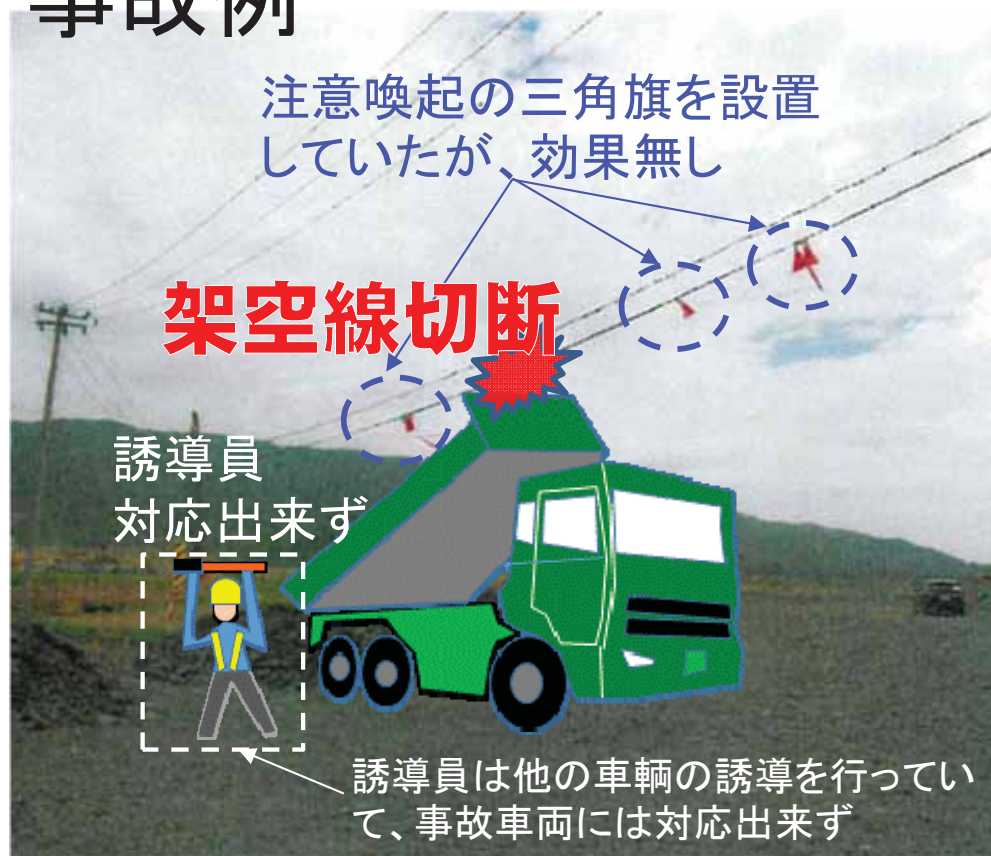
事故例

- 架空線の切断事故は、平成29年4月～8月で10件発生しており、昨年同月よりも多発の傾向！
- 状況や原因としては、①手順書を守っていない、②予定外行動（BHの移動等）、②一度に複数台のDTが入って誘導員の手が回らない（調整不足）、③下請け任せ！、④誘導員へ適切な指示を行っていない、など。
- 架空線に対する安全対策が必要な工事においては、今一度、計画内容の確認と、現場において実際に計画どおりに実施されているか、確認をお願いいたします。

- ✓ 職長らは誘導員へ適切な指示を与えていない（DTの適切な誘導を行えず）
- ✓ DT複数台を同時に受け入れられる現場体制になっていない（計画と現場との乖離）
- ✓ 「架空線損傷防止対策」が適切に講じられていない（特記仕様には記載事項が明記されているが、不徹底）
- ✓ 注意喚起の三角旗は効果無し（事故の中には対策実施のアリバイ工作となっているケースもある）
- ✓ 現場管理は下請任せ（元請けは現場状況を適切に管理できていない）

架空線切断は、被害影響の大きさや復旧状況によっては、重大事故となる可能性が大きいので要注意！

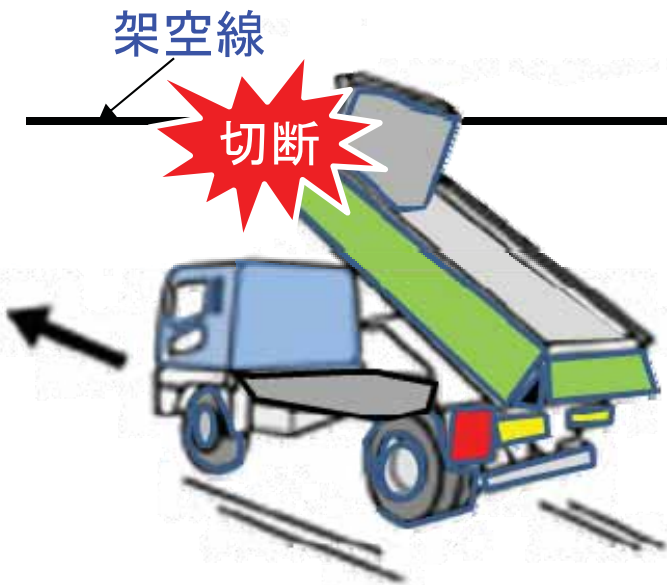
- 荷台を上げたままのダンプトラック走行により、架空線切断の物損事故が発生。
- ダンプトラックの荷台昇降は、合図者による昇降確認や、もし荷台を上げて走行した場合には警告音が鳴るなど、対策や確認は必須(手順書)。
- 各現場で、ダンプトラックの荷台上げ走行を防止するため、手順内容の確認、手順の遵守チェック(抜き打ち点検等)などを行い、架空線の切断防止をお願いします。

架空線には、電気や通信関係など地域の重要なライフラインが格納。もし切断すると重大事故につながる可能性が大！

事項	内容
対策	<ul style="list-style-type: none"> ● <u>荷台が降下していることを、確認してから発進</u> (合図者からの指示をきちんと確認してから発進) ● <u>合図者は、指差呼称などにより確認してから、運転手へ指示。</u> ● 警報音・ランプなどの<u>警告装置をダンプトラックに設置。</u> ● <u>簡易ゲートを設置し、荷台上昇状態を事前に把握。</u>
留意点	<ul style="list-style-type: none"> ● 建設系車両による作業を行なうときは、十分な監視体制を。 ● <u>積込場、荷降ろし場で積み降ろしする際、込み合っていると早く発進しようとする傾向があり、現場全体での管理体制が重要。</u> ● 毎日同じ作業をしていると<u>マンネリ化して危険意識が薄れていく。</u>朝礼時やKY活動での事故防止の啓発活動や、休憩時の気分転換など工夫が必要。 ● <u>スマホや携帯電話をかけたの運転は厳禁。</u>

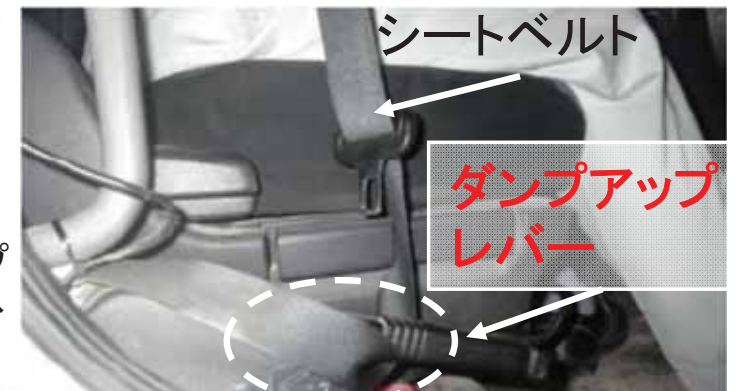
原因② シートベルトがダンプアップレバーに絡んだまま、ベルトを着用した際にレバーが引かれて荷台が上がった

シートベルトがダンプアップレバーに絡んだ状態。シート着脱時は、この状態にならないように注意！

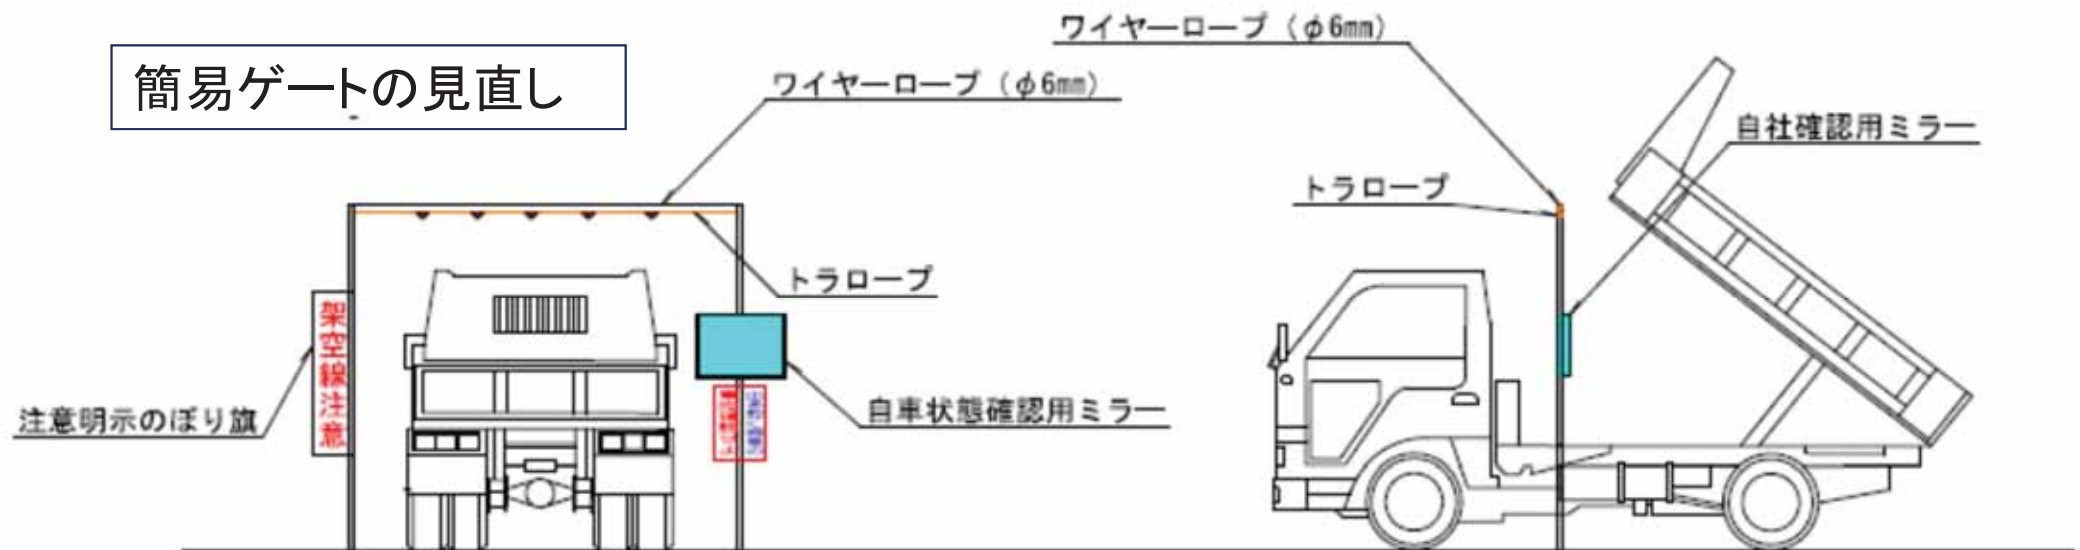
(ダンプアップ管理と簡易ゲートの見直し)

- 土砂搬入場所と一般道への出口(簡易ゲート)には、合図者を配置。
- 合図者が、DT運転席のPTOスイッチのoff状態と荷台格納を確認してから発進。
- 一般道の出口では、DTは一旦停止し、合図者の確認(荷台格納等)を受けて、了解が出てから一般道へ出る。
- 簡易ゲートには、運転手が自車の荷台状況を確認出来るようにミラーを設置。
- 万一、簡易ゲートを切断しても、DTがワイヤーロープを引きずることでダンプアップ状態であることに気付くようにゲート構造を見直し。
- 車内でのラジオや音楽を聞くなど、合図者の指示が確認出来なくなる行為は禁止
- 現場内に車両点検所を設置し、運転手・点検員により確認点検後場外へ発進。

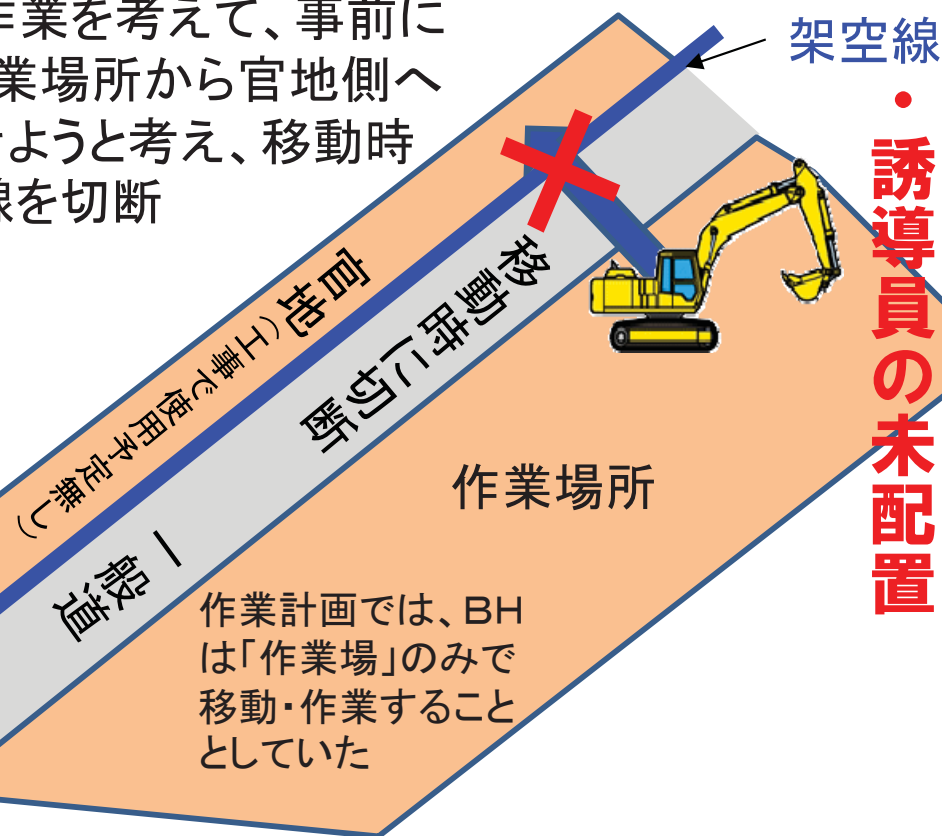
事故例

明日の作業を考えて、事前にBHを作業場所から官地側へ移動させようと考え、移動時に架空線を切断

・ルール無視、対策不足
・誘導員の未配置

- その場の判断で、指定オペレーター以外の者がバックホウを移動させた。
- 誘導員を配置せず、架空線対策が不十分の状態で移動させた。
- 予定外作業を行う場合のルールが守られていなかった。

- 予定外作業が生じた場合は、その場の作業員のみで判断せずに、必ず元請に報告・承認を得る。
- 重機を移動させる場合においても、必ず、指定オペレーターが重機を操作する。
- 架空線下を重機が移動する際には、注意喚起標識を設置と誘導員を配置を徹底する。

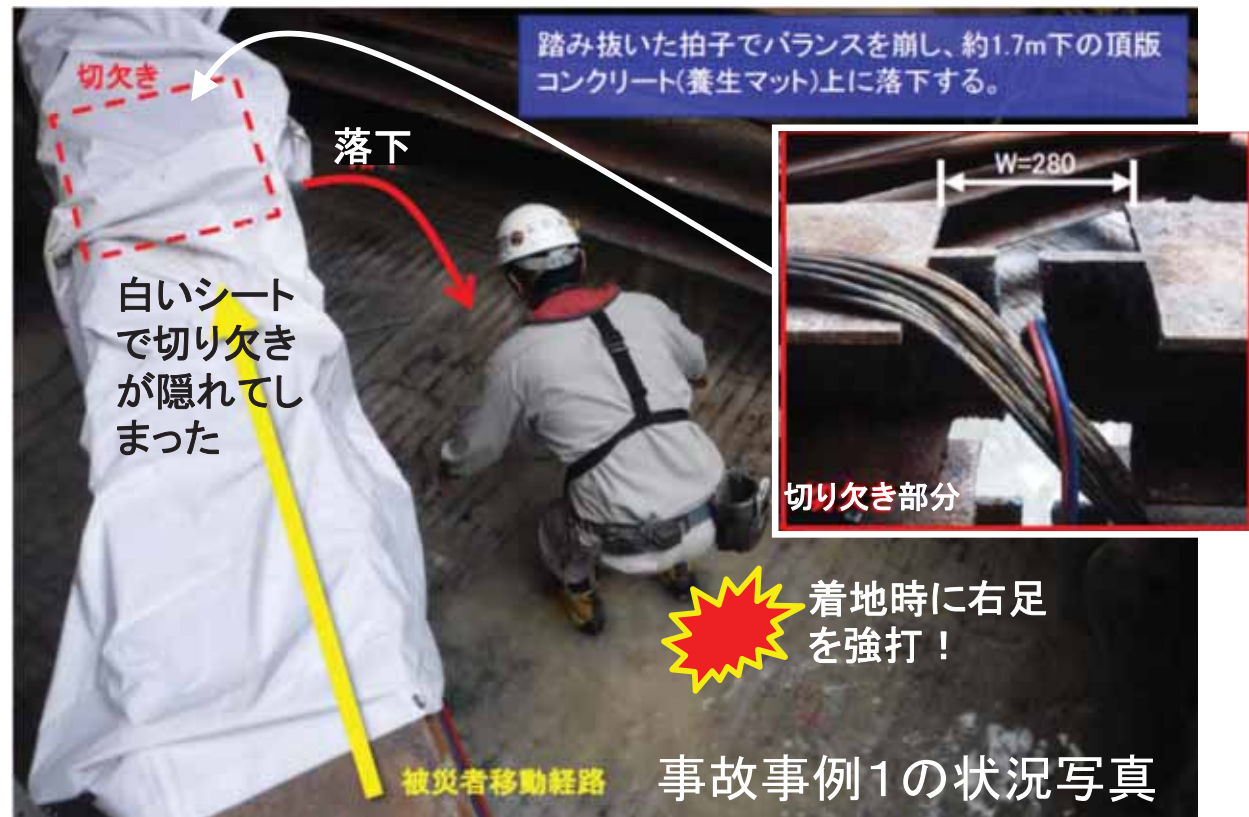
トラス支保工撤去作業のため、H鋼の上を歩いていたところ、ケーブル養生のため隠れていたH鋼の切り欠き部分で足を踏み外し、約1.7m下のコンクリート上に着地したが、着地の際に踵を強打し負傷(右踵骨骨折、全治約3ヶ月)。

コンクリート打設完了後、雨養生を行うために内足場上でブルーシートの張り込み作業を行っていた際に、シートを修正しようとシート上を歩いたところ、シートで隠れていた階段開口部で足を踏み外し約2.2m下に転落した。(腰部打撲、全治約2週間)。

- 養生等により、開口部等をシート等で覆ってしまい見えなくなった状態により開口部等から転落してケガをする事故が8月に2件続けて発生しています。
- 通常作業時の開口部の見える化や転落防止対策はもとより、シート等の養生時は開口部に蓋を設置する等の転落防止対策を。(高さ2m未満であっても転落の危険性が高い場所では対策を！)
- なお、安全衛生規則では高さ2m以上の開口部で作業を行う場合には、転落を防止する措置を講じることが義務づけられています。

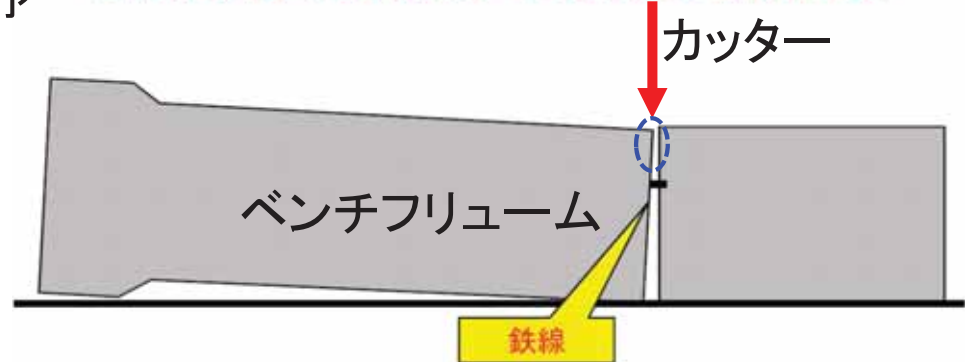
図：側溝切断時の切断面の状況

エンジンカッターで側溝（ベンチフリューム）切断中、側溝が鉄線により完全に分離せず図のようにカッターの刃に予想外の摩擦が生じた。
摩擦により、カッターの刃が跳ね返り被災者を直撃した。

・BFが分裂しなかったため、カッターの刃と切断面に摩擦が生じた。

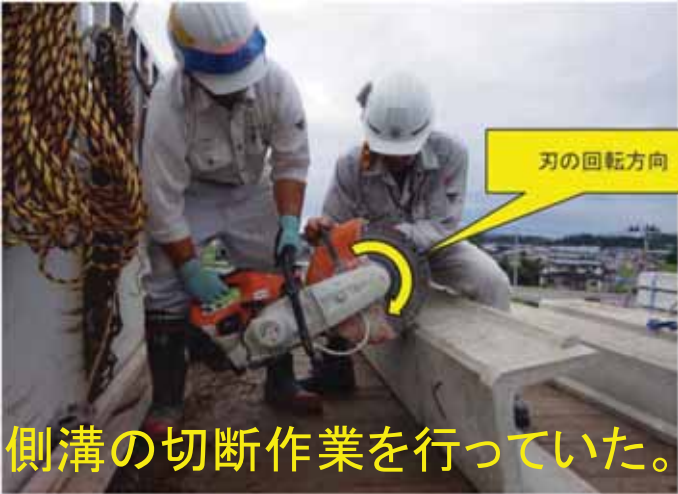
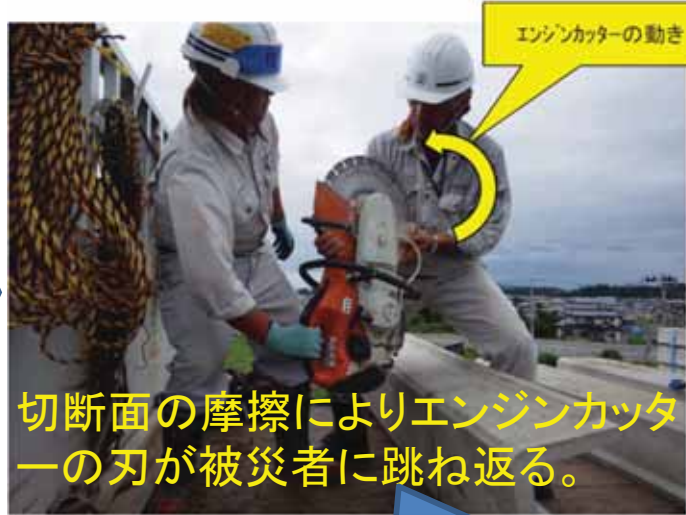
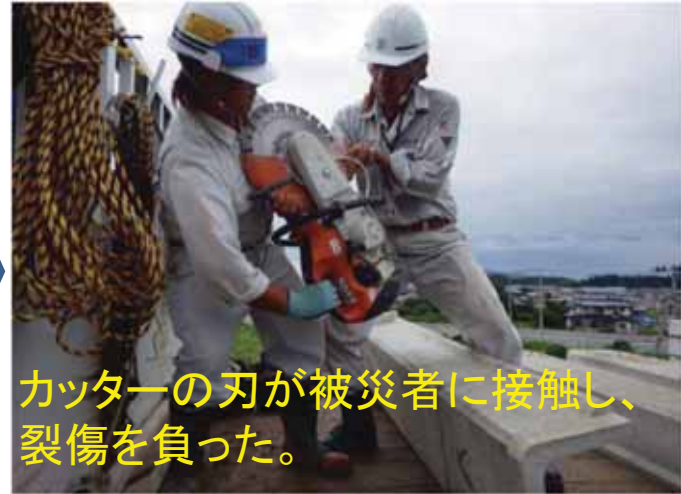
台木未使用の状態で作業

キックバック現象

※被災者は、頸部から右胸筋下部まで裂傷し、30針を縫う大けが。幸い、傷は浅く、治療は数週間程度と診断。

対策：台木は必ず使用すること！

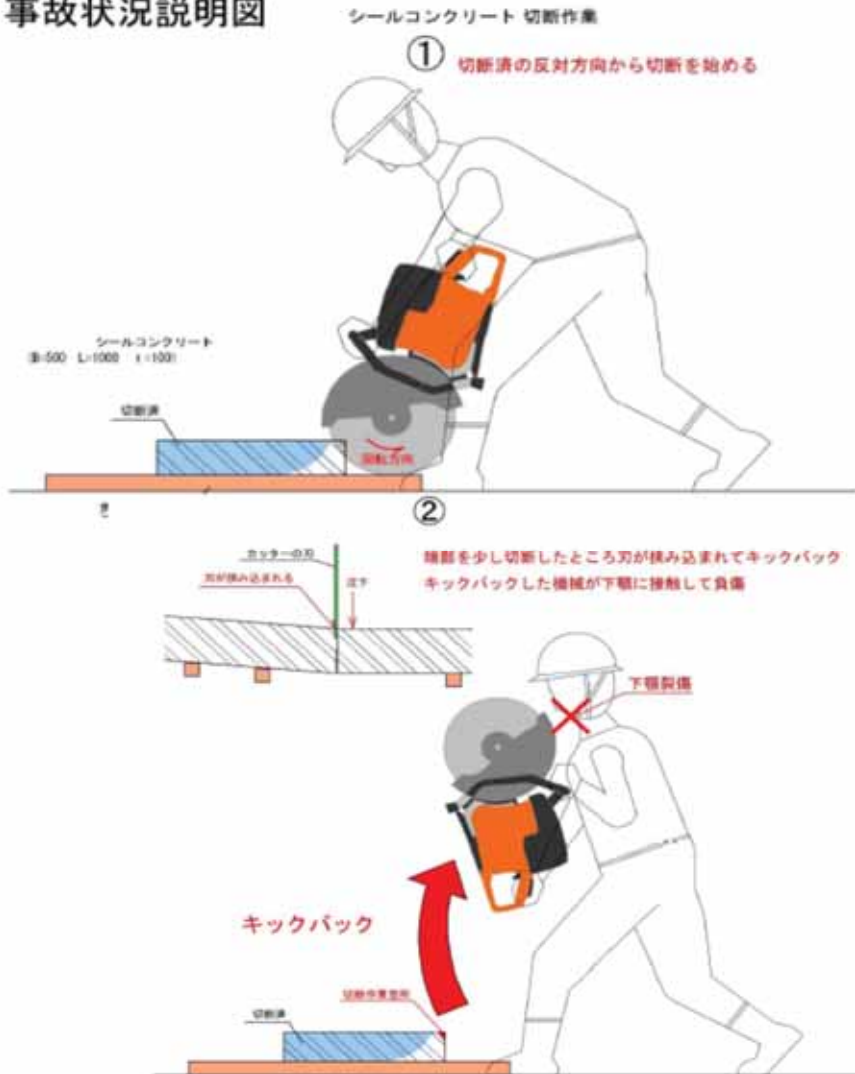
事故状況説明図

エンジンカッターで側溝切断中、最後に側溝の端部を少し切断したところで、カッターの刃が側溝の切断面に挟み込まれて跳ね返り(キックバック)、被災者を直撃した。

※被災者は、顎部を挫創する怪我(全治2週間)

対策: 台木は適切な位置へ配置し、キックバックを防ぐ！

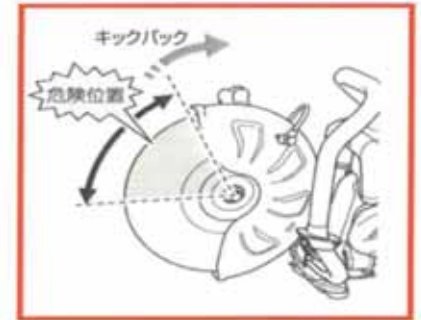
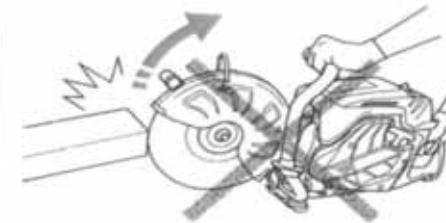
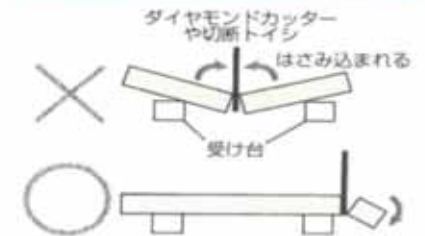
ダイヤモンドカッターや切断トイシの上半分で切断作業を行うと、ダイヤモンドカッターや切断トイシの回転で先端がはね上がるキックバックが発生します。必ずダイヤモンドカッターや切断トイシの下側で切断してください。

切断中に切断物が閉じてダイヤモンドカッターや切断トイシがはさまると、キックバックが発生することがあります。

切断物の重みでダイヤモンドカッターや切断トイシがはさまつられないように切断物を固定・支持してください。

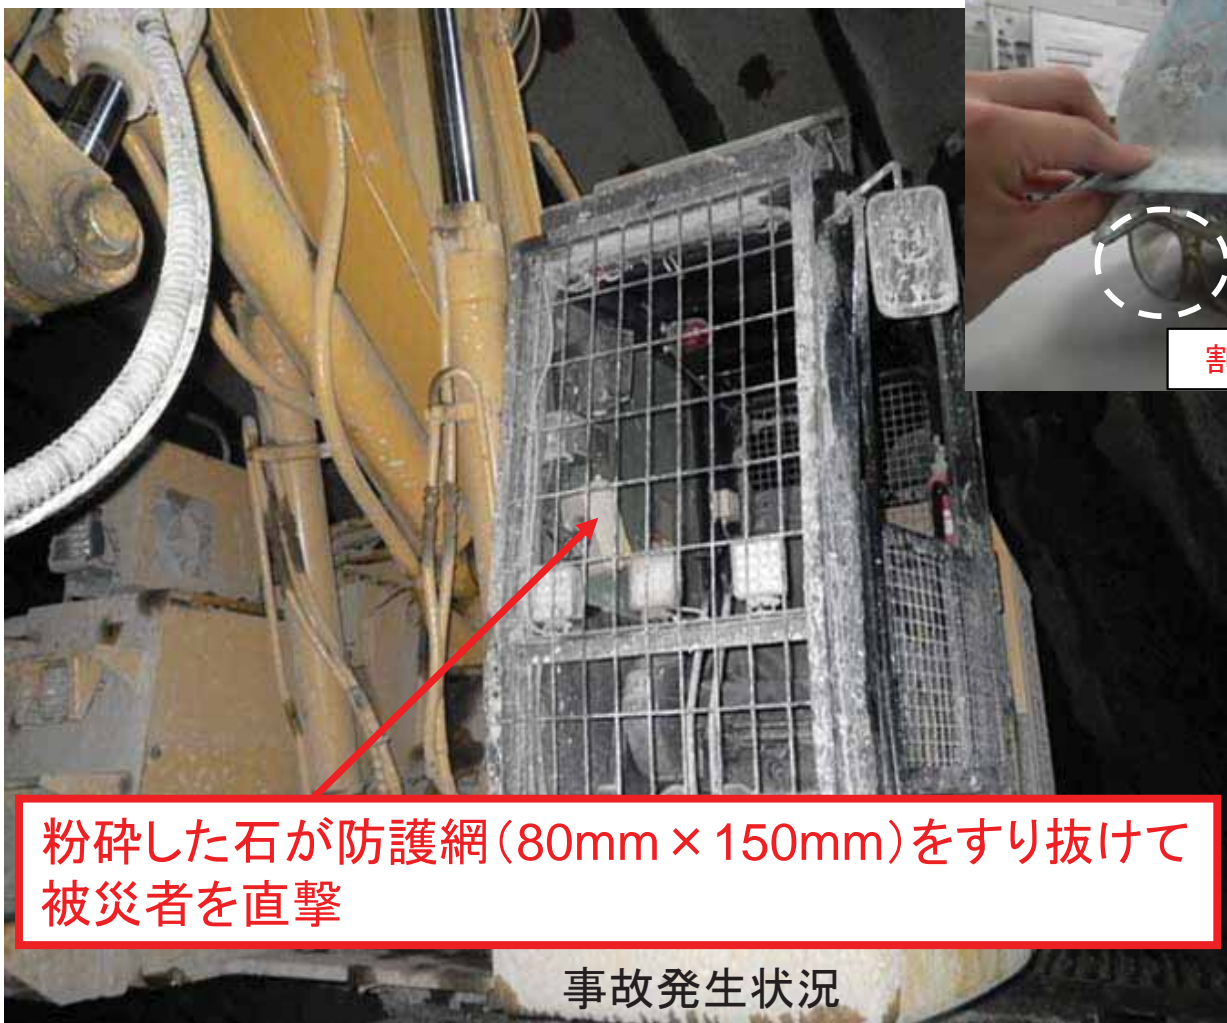
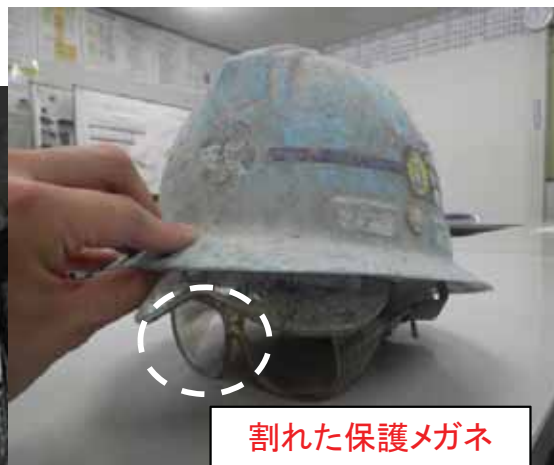
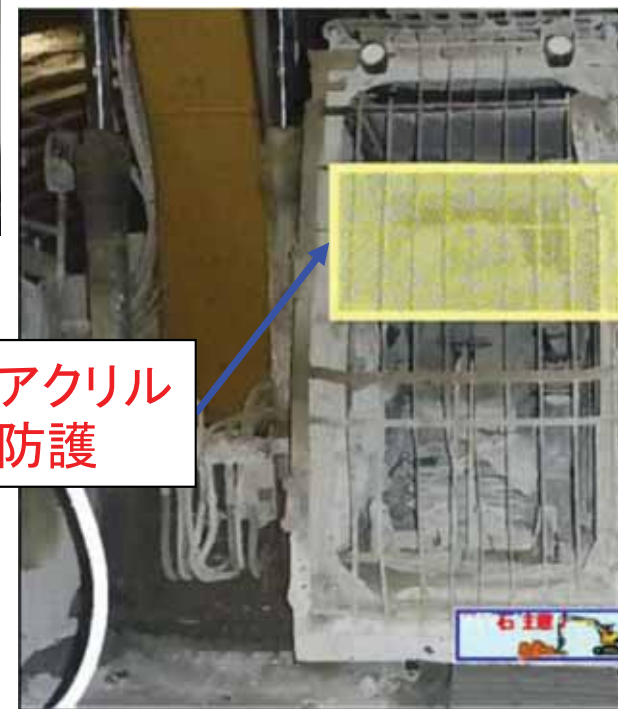
トンネル掘削作業において、ブレーカーでコソク中に、粉碎した石がキャビンの防護網をすり抜けオペレーターの保護メガネを割り、左目を直撃した。

※被災者は、左眼球破裂で失明

対策事例(案)

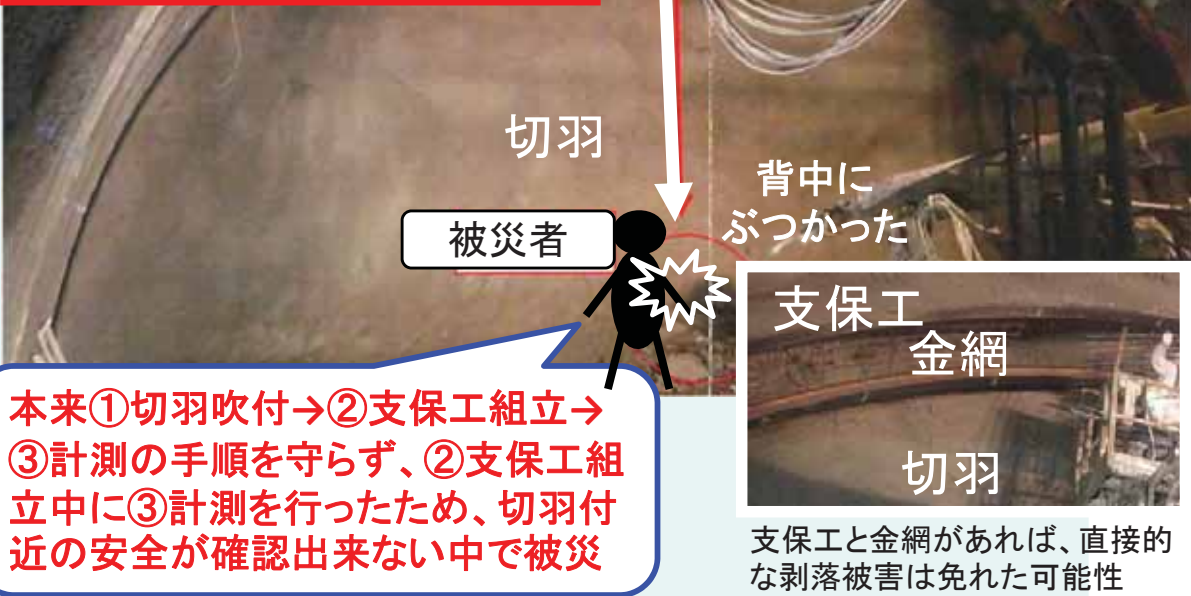
発生年月日	発生時刻	被災者	被災状況
H29.06.14	16時50分	施工管理（派遣）：1名	第十胸椎破裂骨折（全治約2ヶ月）
事故発生概要	トンネルの切羽付近で施工管理を行っていた被災者が、一次吹付けコンクリート及び鏡吹付けコンクリート作業の完了後、出来型測定のため切羽へ近づいたところ、切羽天端付近から一次吹付けコンクリートが剥落し（約100kg）、被災者の背中を直撃（意識不明の重体）。幸い、救急搬送中に意識が戻った。

- 作業手順を守る！
- KY活動が不足！
- 切羽に近づくときは作業主任者の許可をとる！

- 【事故発生原因】**
- 作業を早く終わらせようと思い、本来の作業手順を守らずに、独断で出来型測定の準備のため、切羽に立ち入った。
(気持ちの焦り、立入禁止ルール無視)
 - 計測管理業務要領書に計測実施時期や安全対策が明確に記載されていなかった。
 - 浮石の除去及び完了後の切羽・側壁部の点検結果を確認していなかった。

- 【再発防止のポイント】**
- 立入禁止ルールの改訂版を作成する。
 - 計測管理作業前に、切羽・側壁部の点検を確実に実施し、安全を確認後に計測作業を行う。
 - 計測管理業務等で切羽に立ち入る場合には、必ずトンネル掘削作業主任者の許可を得る。
 - 計測管理業務要領書に計測実施時期、安全対策を追記する。

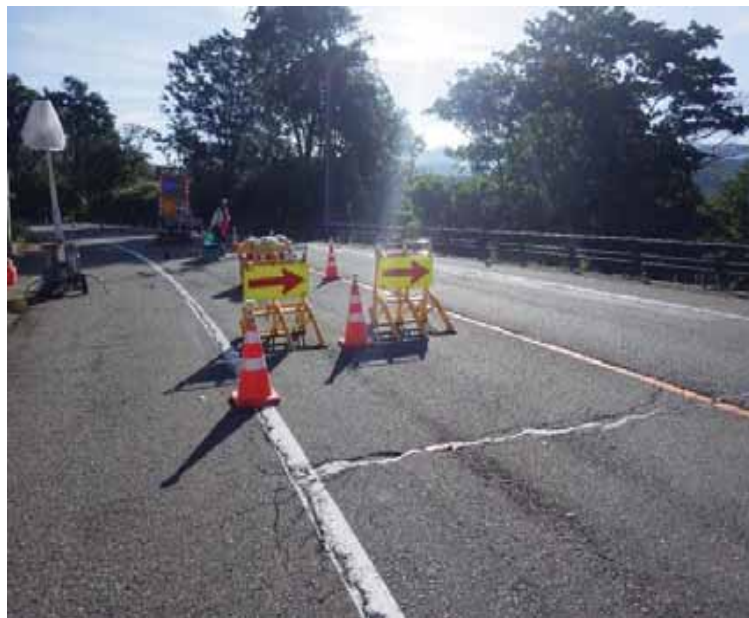
一般車両がスピードの出し過ぎにより保安施設に接触。保安施設により作業員等には被害無し。

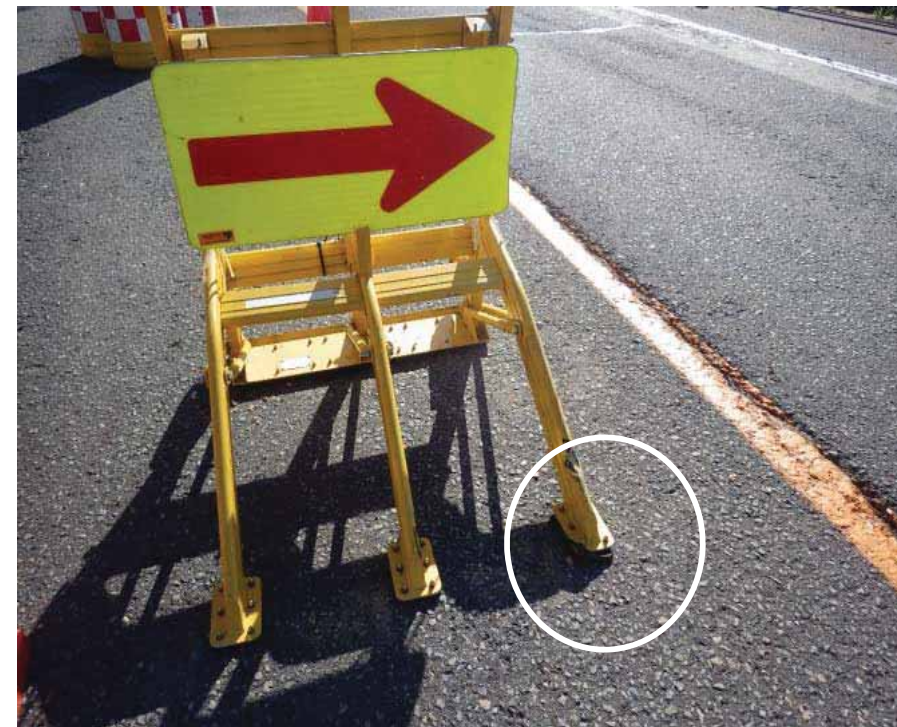
一般車両がぶつかり保安施設が部分破損

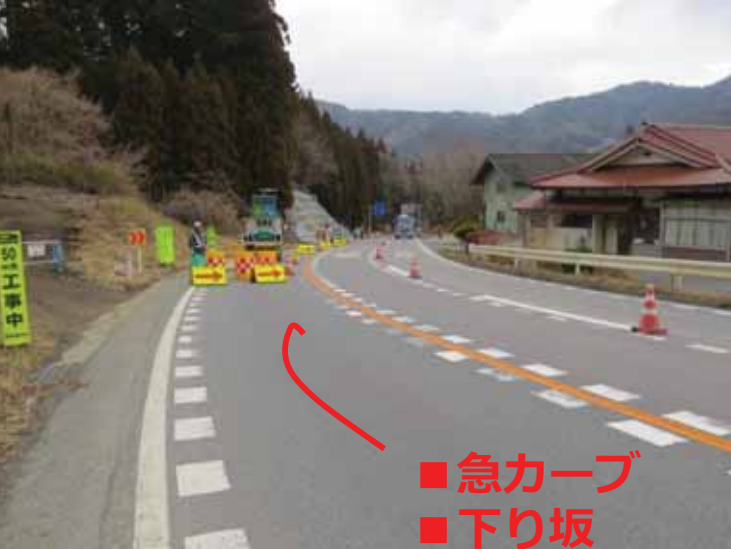
規制状況① (起点→終点)

路上工事における交通規制事例

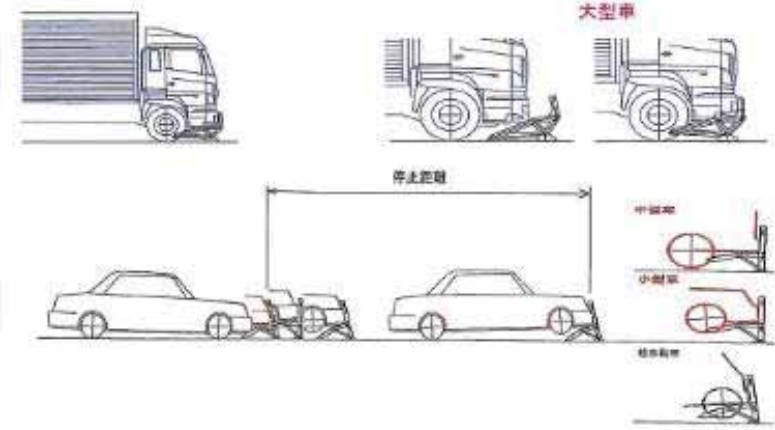
進入車両強制停止装置について (NETIS情報より)

進入車両強制停止装置は誤って突入した車両と一体となる事により強制的に前輪を浮かせ車両の自重を利用して装置底部の特殊ゴムと路面との摩擦抵抗で車両の制動力と相俟って強制的に最短で停止させ道路作業員の"生命の安全と安心"を確保し、突入車両も最短で停止させる事により搭乗者の生命の安全も確保でき二次災害も発生し難い技術。

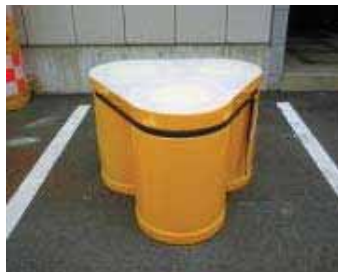
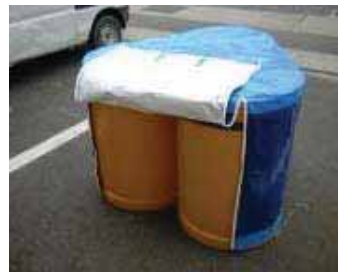
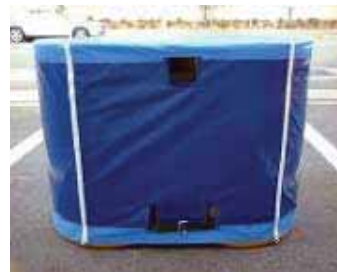
- ①クッションドラムは交通誘導員の前面に**複数個連結して設置すること**。なお、クッションドラムは必ず水袋等で充填し、最大の効果が期待できる状態で使用のこと。
- ②クッションドラムに変えて(または追加して)、デルタクッションの採用も検討すること。
- ③維持工事など作業形態が随時変化する工事においても保安施設の移動等、設置を徹底すること。

- ①クッションドラムは交通誘導員の前面に複数個連結して設置すること。なお、クッションドラムは必ず水袋等で充填し、最大の効果が期待できる状態で使用のこと。
- ②クッションドラムに変えて（または追加して）、デルタクッションの採用も検討すること。
- ③維持工事など作業形態が随時変化する工事においても保安施設の移動等、設置を徹底すること。

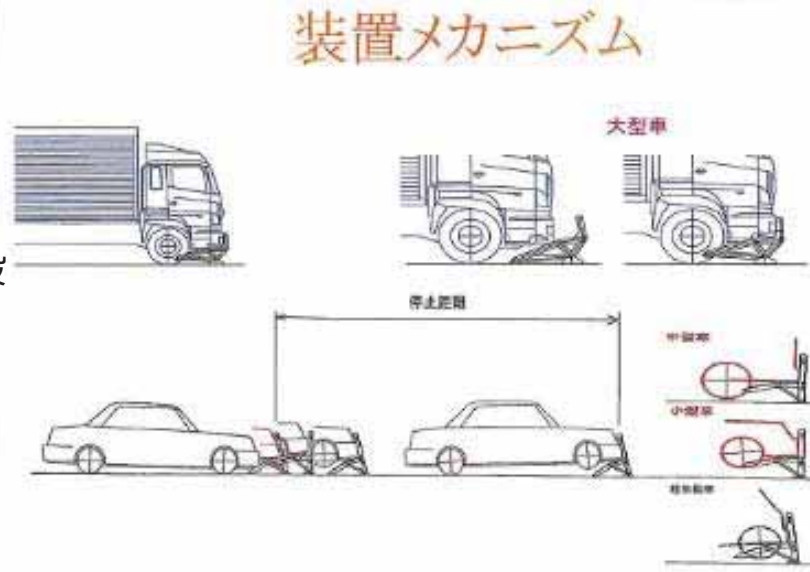
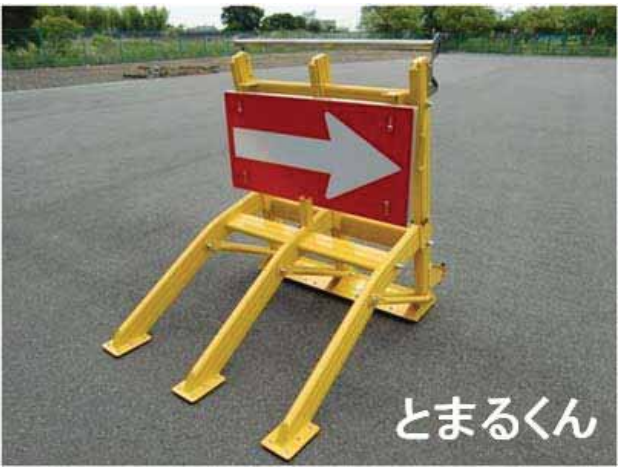
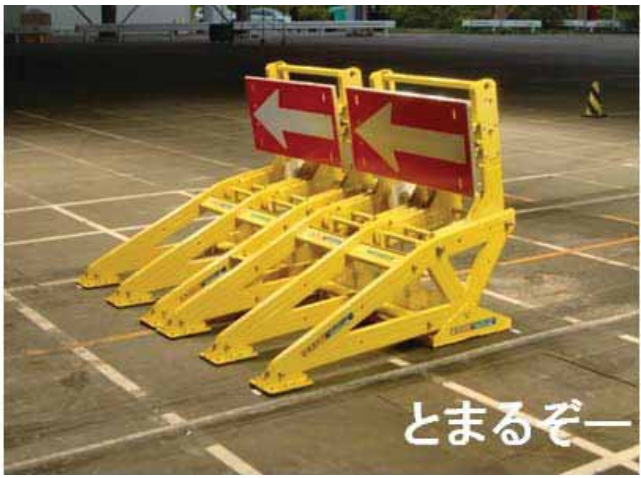
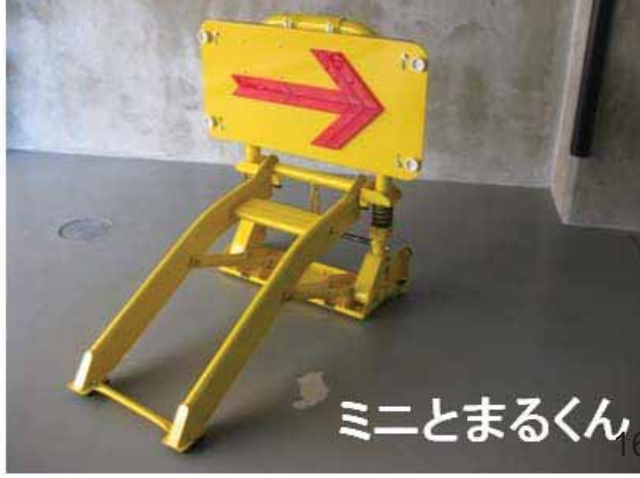
- ・とまるくんの場合、作業域との間隔を20m以上あけ2~3台設置する。
- ・とまるぞーの場合、作業域との間隔を60m以上あけ1セット(2台連結)にて設置する。
- ・ミニとまるくんの場合、作業域との間隔を20m以上あけ2台並列にて設置する。

- ・設置時に固定位置に確実に固定してか確認する。
- ・突入速度60km/hの想定の場合、設置効果をも高める為装置と規制域を20m以上間隔を取ってください。

実験結果によると、時速40kmの車両が、とまるくんに衝突しブレーキをかけ停止するまでに5mから16m程必要とします。大型車輛や進入速度が速い場合は、さらに停止距離が伸びます。この実験結果を考慮し、作業員の待避行動や車両の停止距離を勘案した結果、設置位置は、作業域より20m以上とる必要があると考えます。

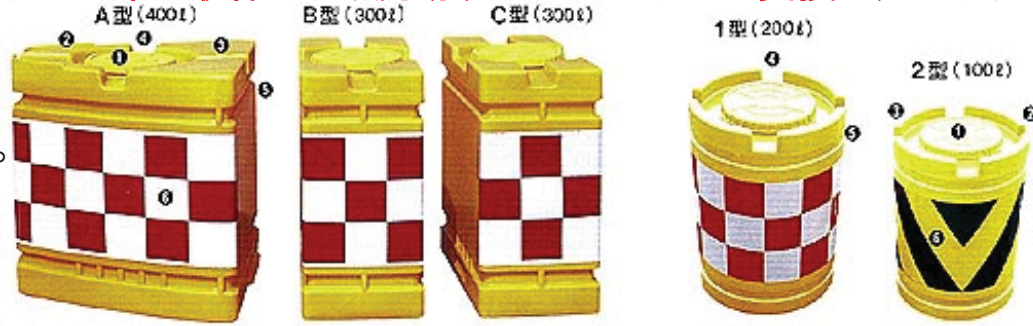
クッションドラムは、道路上の施設に車両が誤って衝突したり、接触した際の**ショックを緩和吸収し、人身、施設双方の被害を小さくする目的で考案されたものです。**

自動車が衝突するとき、その運動エネルギーをクッションドラムの変形と内部の液体により流動するエネルギーに変換し、ショックを緩和減衰し、吸収します。

道路分流部の設置を目的に開発したもので、専有面積に対しエネルギー吸収の増大を計りました。

道路の急カーブから駐車場まで、幅広い利用が可能です。

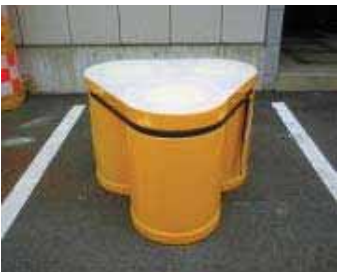
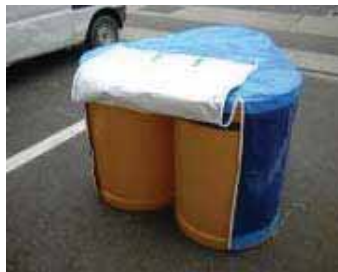
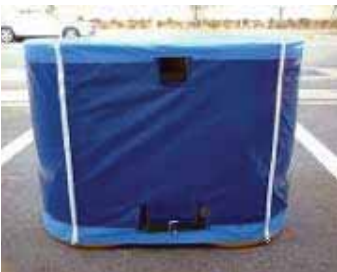
衝突後クッションドラムは徐々に原形に復する力が働き、衝突による反動も緩和され、乗員と自動車の被害を減少させる効果があります。
