平成30年2月17日発生事故(道路改良工事)

轢かれ死亡事故(原因)を踏まえた 事故防止対策の留意点

轢かれ死亡事故(原因)を踏まえた事故防止対策の留意点

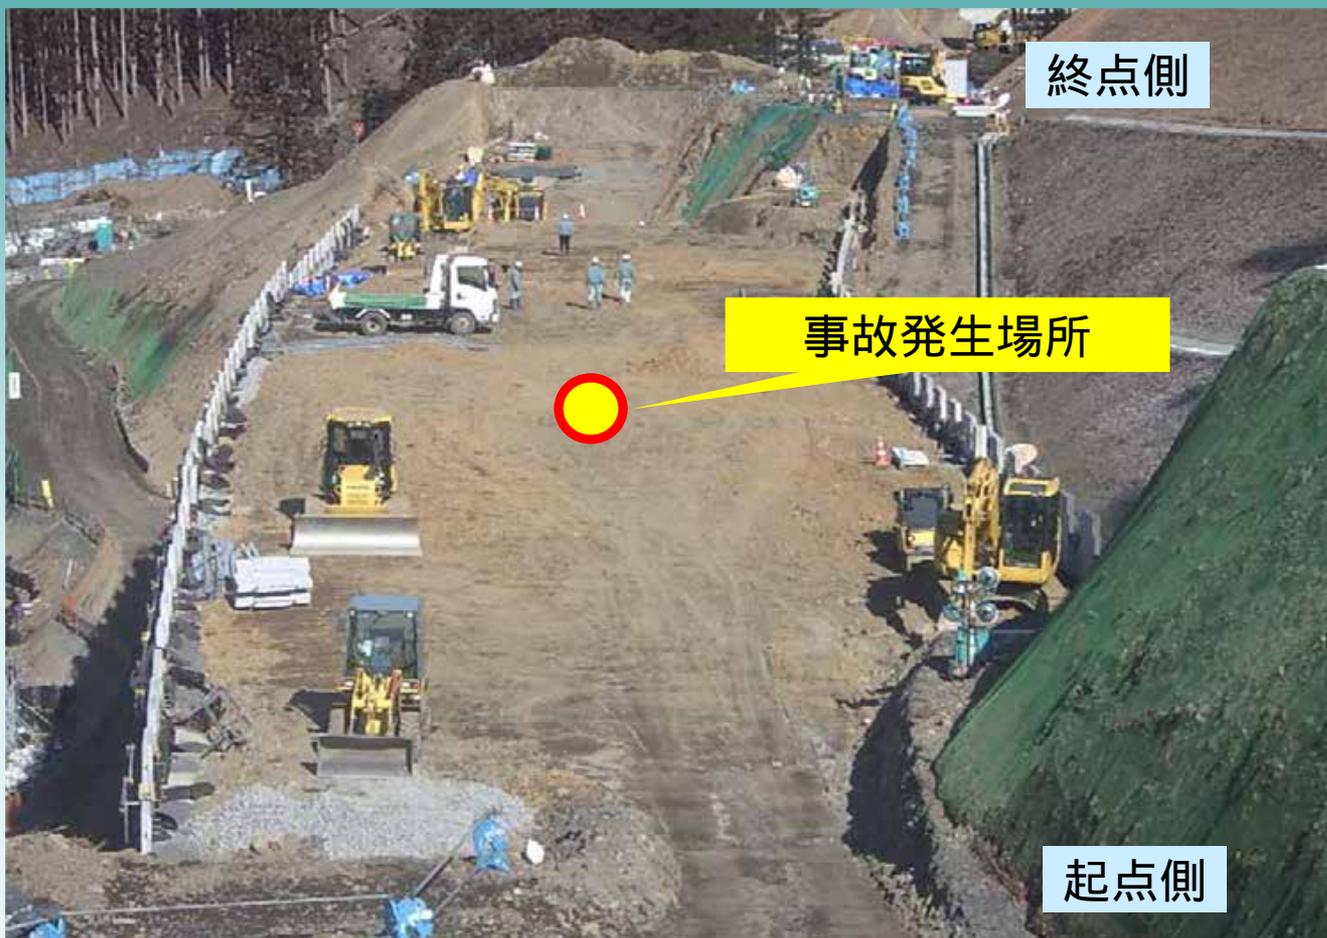
- ◀ 死亡事故が発生した道路改良工事の現場状況。
- 現場では、擁壁を建てながら盛立を行っていた。
- 予定外作業として土砂運搬中の4tダンプトラックが、後進時に、別の土砂運搬作業の誘導を行っていた誘導員を轢いた。

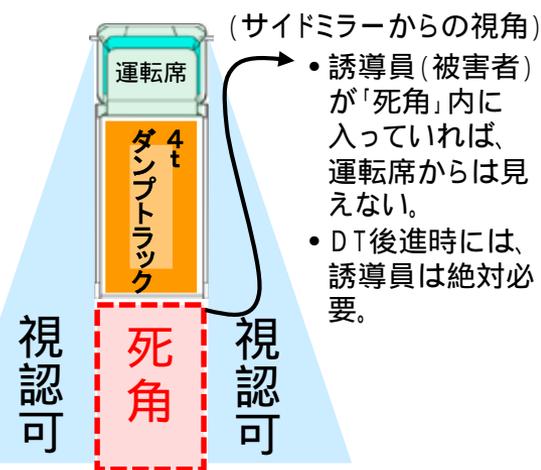
DT運転席からの後方の視角(イメージ)

- 元請と下請の職長は、**盛土の掘削・運搬(予定外作業)が必要なことを把握できなかった。**
元請と下請の職長は、現場管理が出来ていないために、現場状況に応じた必要な作業を把握していない。
- そのため下請の作業班内という限られた人員で、予定外作業に着手せざるを得なかった。
土砂運搬往復5～7回程度
- 予定外作業は**小規模な作業であるため、「誘導員」の配置は考えなかった。**
- DT運転手[加害者]は、入場日数22日の「**新規入場者**」であり、そして**後進時に背後を確認して運転したものの、誘導員(被災者)を確認できずに後進して事故(DTの「死角」が要因)**

- DT等建設機械の後進時には、**安全確認として「誘導員」をきちんと配置!**
- DT等建設機械の後進時には、**運転手は「誘導員」の指示に従って進むこと!**
- 安全管理者は、担当する作業全てを把握し、作業員が安全に作業できるように安全責任を果たすこと(作業指示を部下任せにしない!、安全作業できない場合は作業は行わない)**
- 現場経験が少ない**新規入場者**には、**不慣れを考慮して適切な安全対策を講じること!**

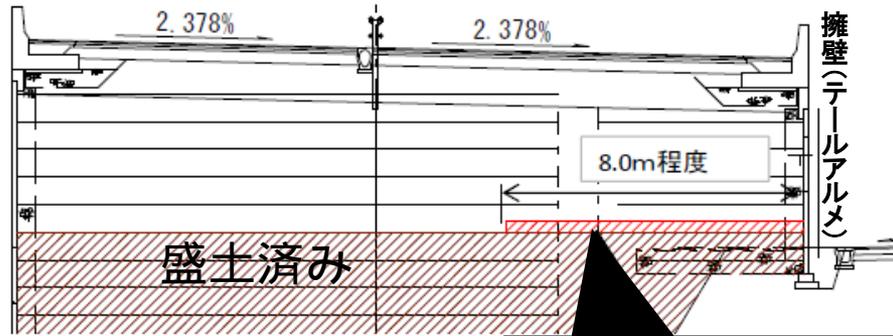
前日の作業断面図(盛土搬入時)

元請の調整不足！ 前日、盛土した箇所(赤色)

元請が盛土範囲を明示せず土砂受入して盛土を行ったため、翌日の作業エリアにまで盛土範囲が及んだ。

- 1 元請は、**工事全体をきちんと把握し、手戻りが無いように作業間の調整・段取、指揮を適切に行うこと！**
- 1 元請は、**現場内の風通し(コミュニケーション)を良くし、現場内の動きを収集・把握すること！**
現場の仲間を「家族」と思い、互いのことが信頼(心配)できる関係づくりが重要
- 1 元請は、**施工や作業状況をきちんと把握する(予定外行動など現場内の異常をきちんと監視)**
現場での**定点カメラ設置による常時監視など(ICT技術)**

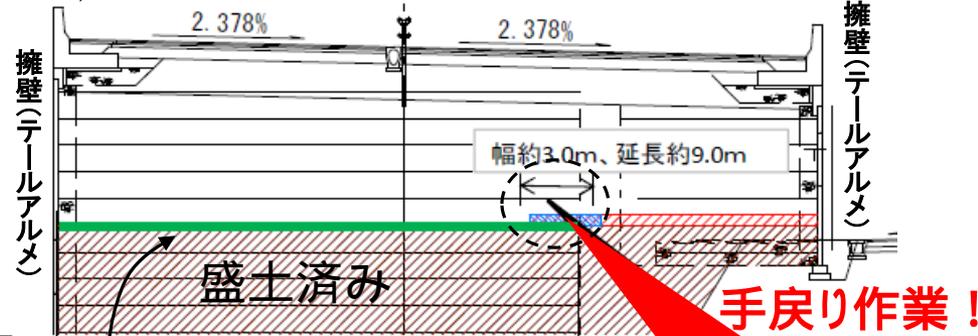
当日(事故日)作業断面図

当日、ストリップ設置作業における削り取り整形において、前日施工した盛土の撤去・運搬の予定外作業が発生した。

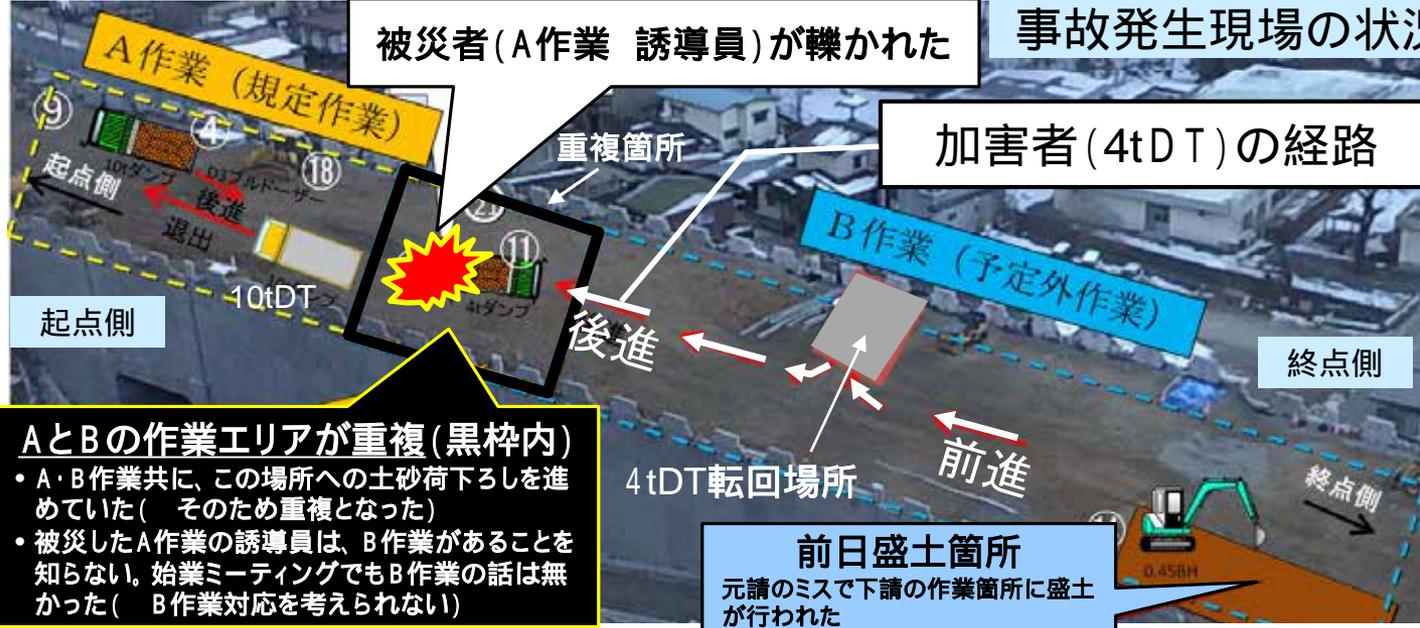
事故概要(誘導員の地点)

- 予定外作業で加害者が運転する4tDTは、転回箇所で前進から転回して後進へ移り、後進する際に、**後進先の状況をよく確認しないままに後進を行った**ために、A作業に従事する誘導員(被害者)を作業重複箇所(黒枠内)で轢いた。
- 誘導員の場所(重複箇所)では、**前方から10tDT後進時ブザー音はあったものの、周囲の騒音等もあって、背後から接近する4tDTに対する警戒は困難と推定**。
- 誘導員は、4tDTに背後から轢かれた。

AとBの作業エリアが重複(黒枠内)

- A・B作業共に、この場所への土砂荷下ろしを進めていた(そのため重複となった)
- 被災したA作業の誘導員は、B作業があることを知らない。始業ミーティングでもB作業の話はなかった(B作業対応を考えられない)

- 事故からの教訓
- 1 **予定外作業は禁止**。そして誘導員が危険に晒されるような**作業が重複する箇所では、同時作業は行わない**(又は、作業手順及び安全管理を適切に定めて作業)。
 - 1 **誘導員は他の作業員よりも目立つ様に工夫**(ジャケットの色等を工夫して視認性を高める)
 - 1 他作業と隣接する場合は、**作業境界を明確**にして、他作業の機械等が侵入しないようにする。

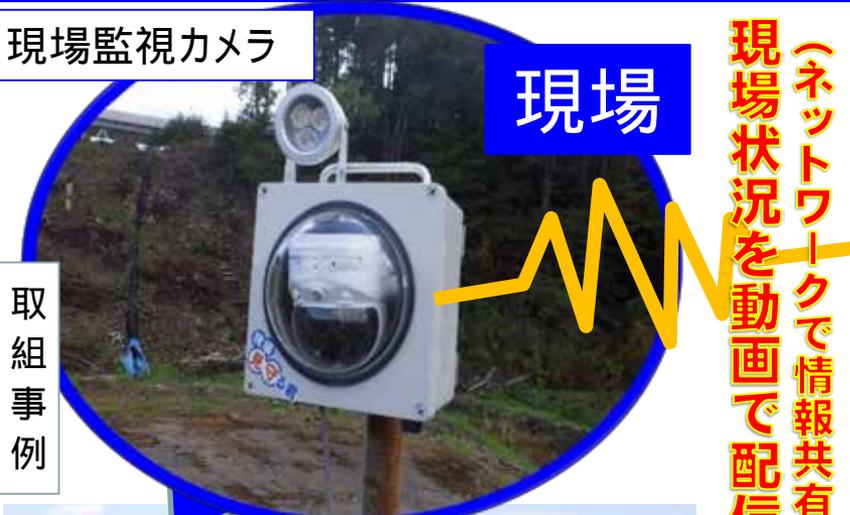
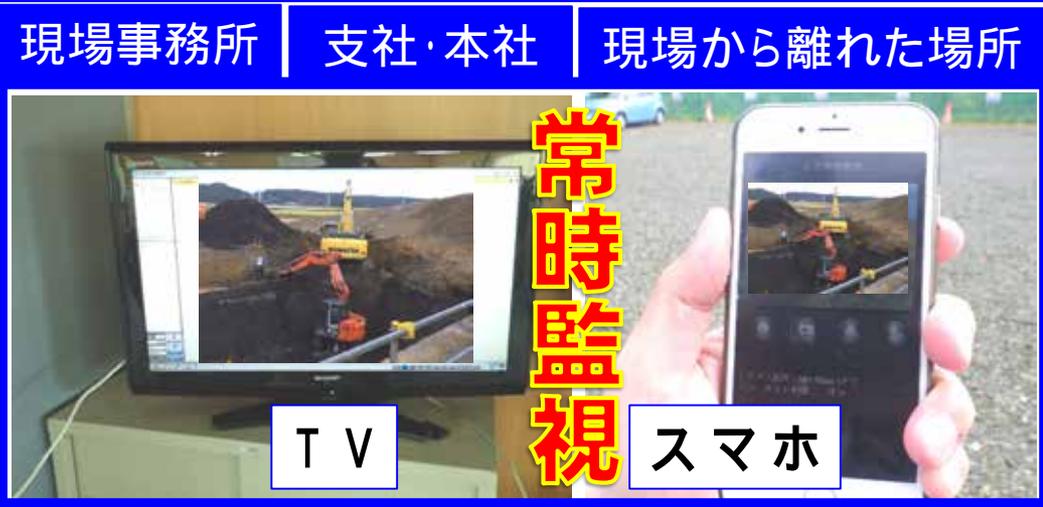
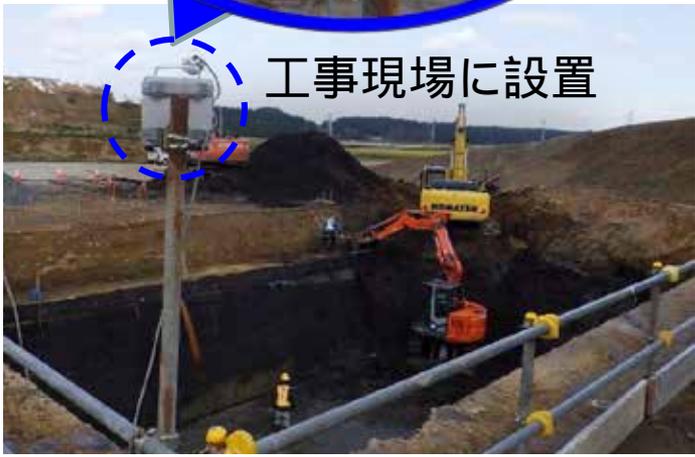
- 1 定点カメラで、現場作業員や重機の動きを常時監視し、現場の不安全行動やトラブルをいち早く把握して改善を図ることで、工事事故の防止に効果。
- 1 作業員は、監視されていることで緊張感が生まれ、不注意事故の原因の「注意散漫」や「気の緩み」の防止にも効果。

(ネットワークで情報共有)
現場状況を動画で配信

不安全行動を監視し、早期に改善を図ることで、事故防止に効果
現場トラブルを早期に把握、対処することで、作業(工程)の遅延回避にも効果
作業状況をリアルタイムで把握でき、DT土砂搬入などの運行管理や工事の工程管理にも活用
盗難やいたずらなどの防犯対策(夜間撮影も可能)
