平成29年12月25日発生事故(橋梁上部工工事)

墜落死亡事故(原因)を踏まえた 事故防止対策の留意点

- 平成29年12月25日深夜、橋梁上部工工事(直轄)にて当該工事の現場代理人が約20m 墜落する死亡事故が発生。
- 強風が続く中、寒中コンクリートの養生状況の確認のため、単独で現場へ行き、暗がりの中、足場の隙間から墜落。安全帯も未装着であった。
- 事故調査委員会で判明した事故原因を踏まえ、今後の事故防止対策の教訓とする。

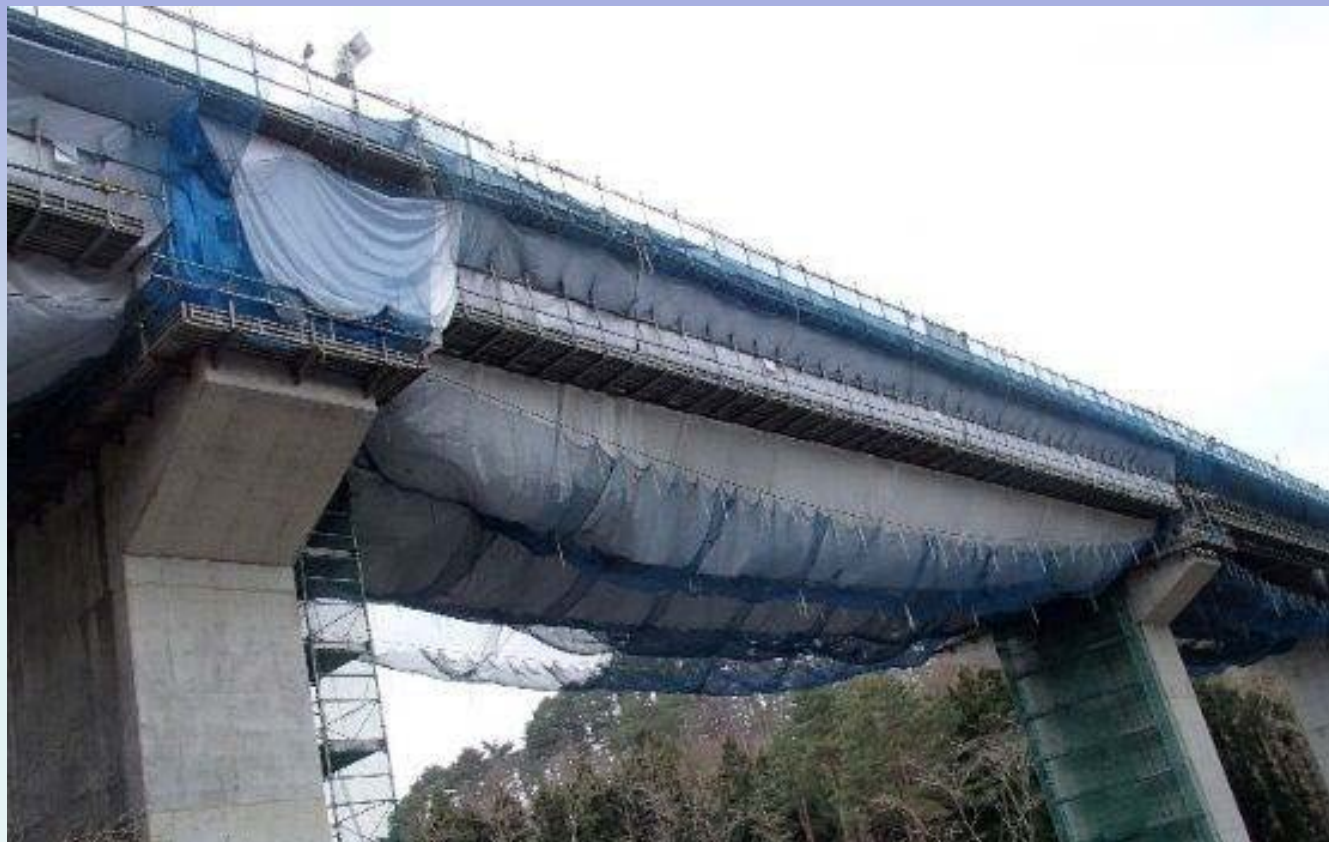
◀ 事故が発生した橋梁上部工
工事の現場。現場代理人が
夜間、単独で現場に行って、
養生シートのズレなどを直し
ている際に、張出足場の隙
間から墜落したと推定。

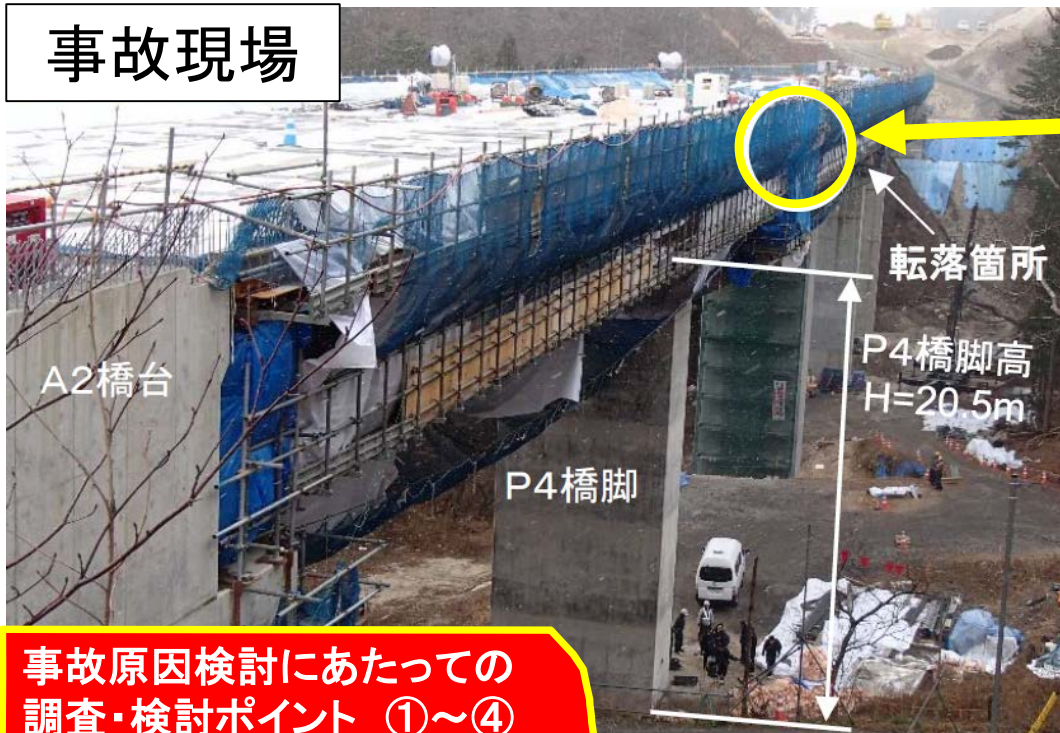
事故現場

コンクリート養生のため温風ダクトを床版下へ回すための隙間から墜落

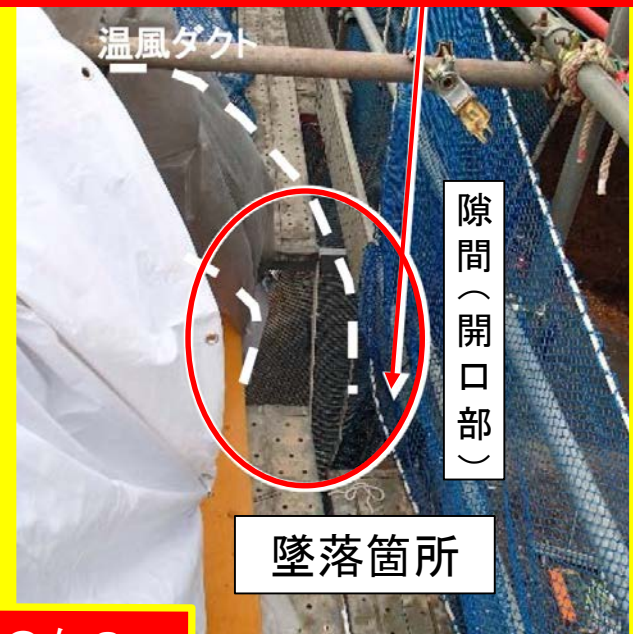
張出足場の開口部の状況

開口部
(長さ1.0m × 巾0.4m)

単管の無い方向から作業を進め、墜落したものと推定

- 開口部には養生用ダクトが通じており、ダクトは力を加えると容易に変形するので、人が踏みつけるとダクトが変形して人が落ちる。
- 開口部には、通路方向に墜落防止のための手すりや囲い等はない。

▲ 開口部から養生用ダクトを外した状態

- 短期間の作業であっても、常に作業の「安全」を意識して足場を組むこと（⇒仮設全般も同様）
- 強風等の後には速やかに現場状況を把握するための点検や確認が必要となることを想定して、通路確保を適切に行う。
- 現場内を速やかにかつ的確に点検や確認を行うためには、（通路の）整理整頓は重要。

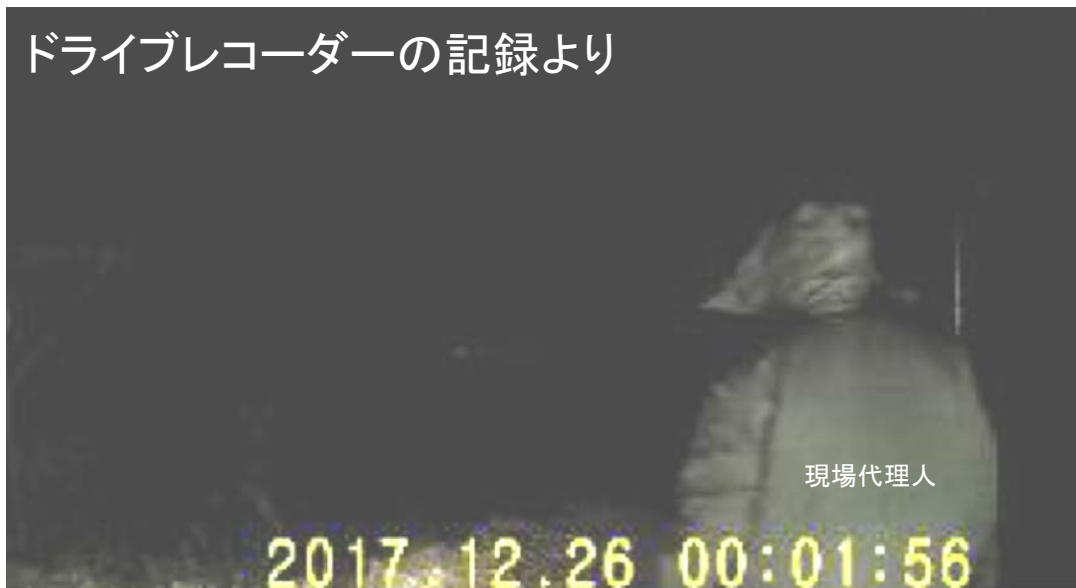
ドライブレコーダーの記録より

- 現場代理人は点検のみのつもりであったため、安全帯を着用せず現場に入った。
 - 現場に入ったら、養生シートが飛散していたため、直ちにシートの修復や強風対策の作業に取りかかった。
-

- 安易な気持ちで現場へ入ったため、安全帯を着用しなかった(⇒安全軽視)。

◀ すぐに車へ戻ってくるつもりで車のエンジンをかけたまま、現場へ向かった現場代理人(記録 12/26 0時1分)。安全帯は着用していない。

- 現場では、突発的な危険対応等も想定し、安全帯、ヘルメット、安全靴などの安全装備は必ず着用する(⇒安全を軽視しない)。
- 安易な気持ちで現場に入らない(⇒様々な事態が現場で発生する可能性があることを肝に命じる)

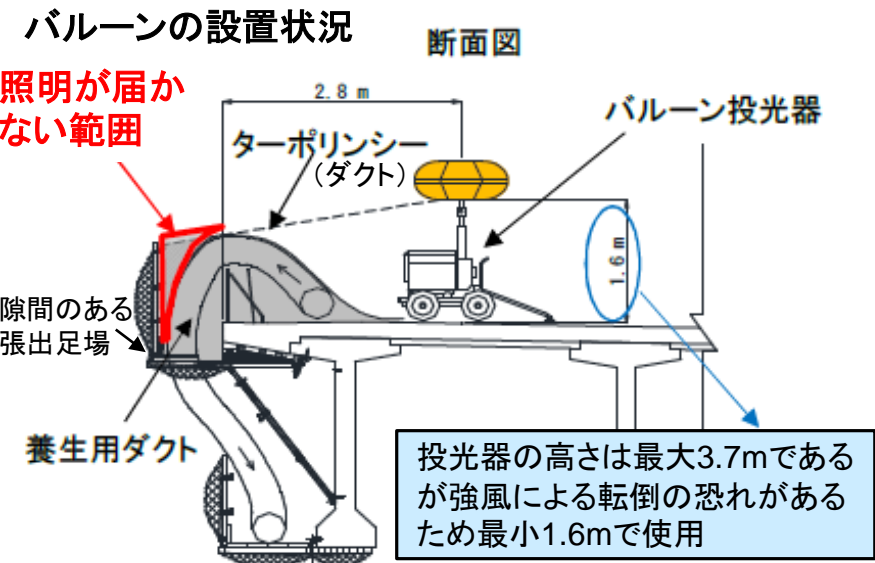
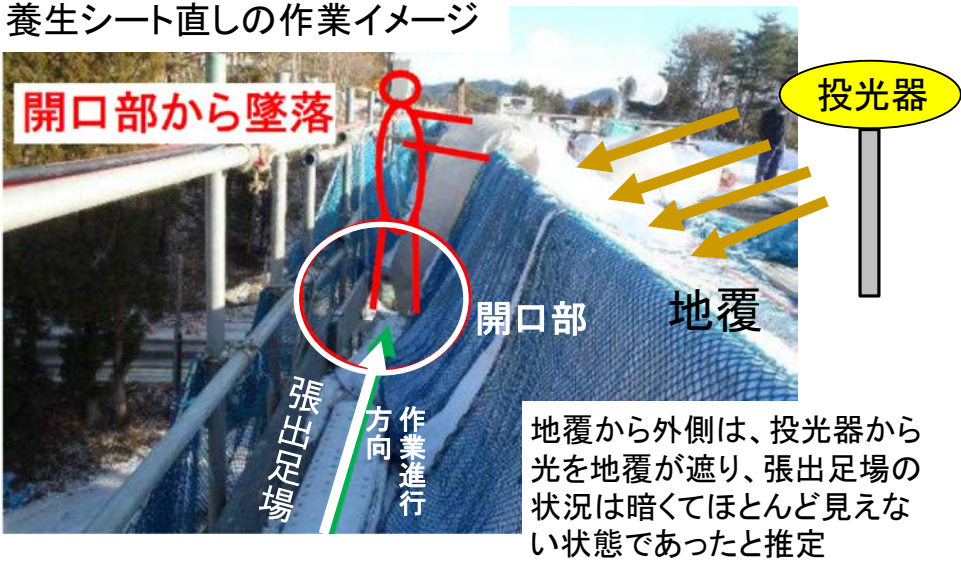
- 現場では、バルーン投光器を設置しており、作業時には投光器1台を点灯して作業。
 - しかし、張出足場でのシート直し作業においては、**投光器からの光は地覆部分が遮り、隙間のあった張出足場の状況は暗くて確認できない状態。**
- ↓
- 現場内で照明を点灯していたものの、隙間のあった張出足場までは光が届かず、足下確認は困難な状態となっていた。

- **夜間作業や照度が不足する箇所では、適切な照明配置と照度を確保する(⇒作業関係者による事前チェックが重要)。**
- 段差や通路が狭隘など、**作業上、危険な箇所**については、**照明を増やして「つまづき」や「転倒」が発生しないように十分配慮する。**
- 危険箇所には、危険があることを明示しておく等の**危険箇所の「見える化」を図る。**

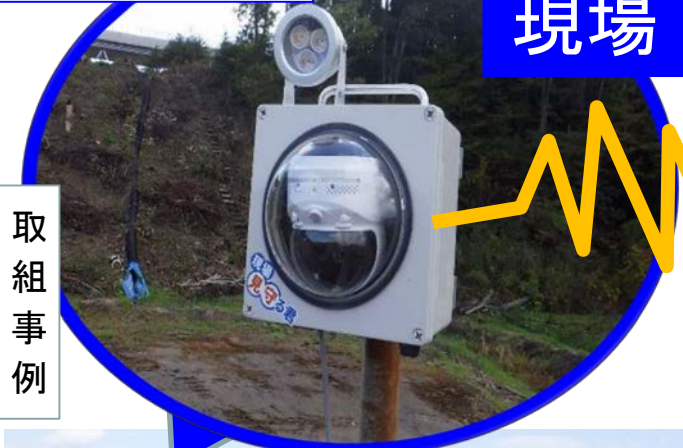
現場監視カメラ

- 定点カメラで、現場作業員や重機の動きを常時監視し、現場の不安全行動やトラブルをいち早く把握して改善を図ることで、工事事故の防止に効果。
- 作業員は、監視されていることで緊張感が生まれ、不注意事故の原因の「注意散漫」や「気の緩み」の防止にも効果。

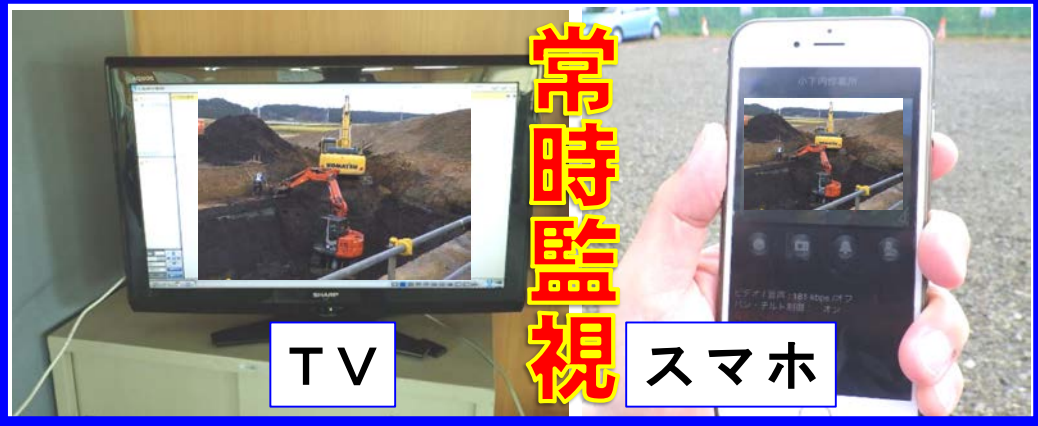
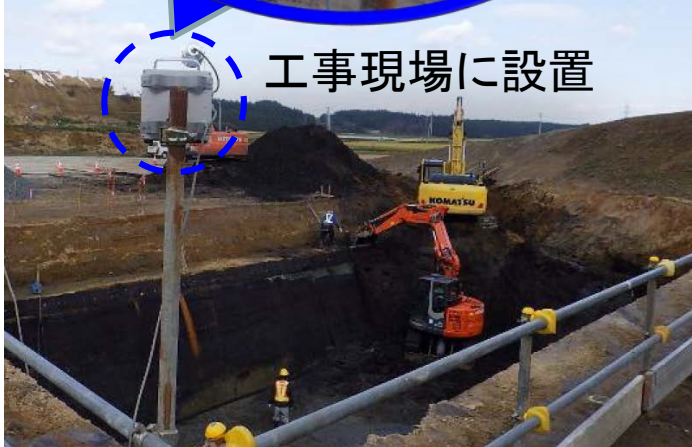
取組事例

現場状況を動画で配信
(ネットワークで情報共有)

工事現場に設置

- ① 不安全行動を監視し、早期に改善を図ることで、事故防止に効果
- ② 現場トラブルを早期に把握、対処することで、作業(工程)の遅延回避にも効果
- ③ 作業状況をリアルタイムで把握でき、DT土砂搬入などの運行管理や工事の工程管理にも活用
- ④ 盗難やいたずらなどの防犯対策(夜間撮影も可能)
