最近発生した工事事故 を踏まえた事故対策の推進

資料目次

1.H28工事事故の特徴	1頁
2.労働災害の事故防止について	2頁
3.物損公衆事故の防止について	10頁
4.工事事故の速やかな報告について	18頁

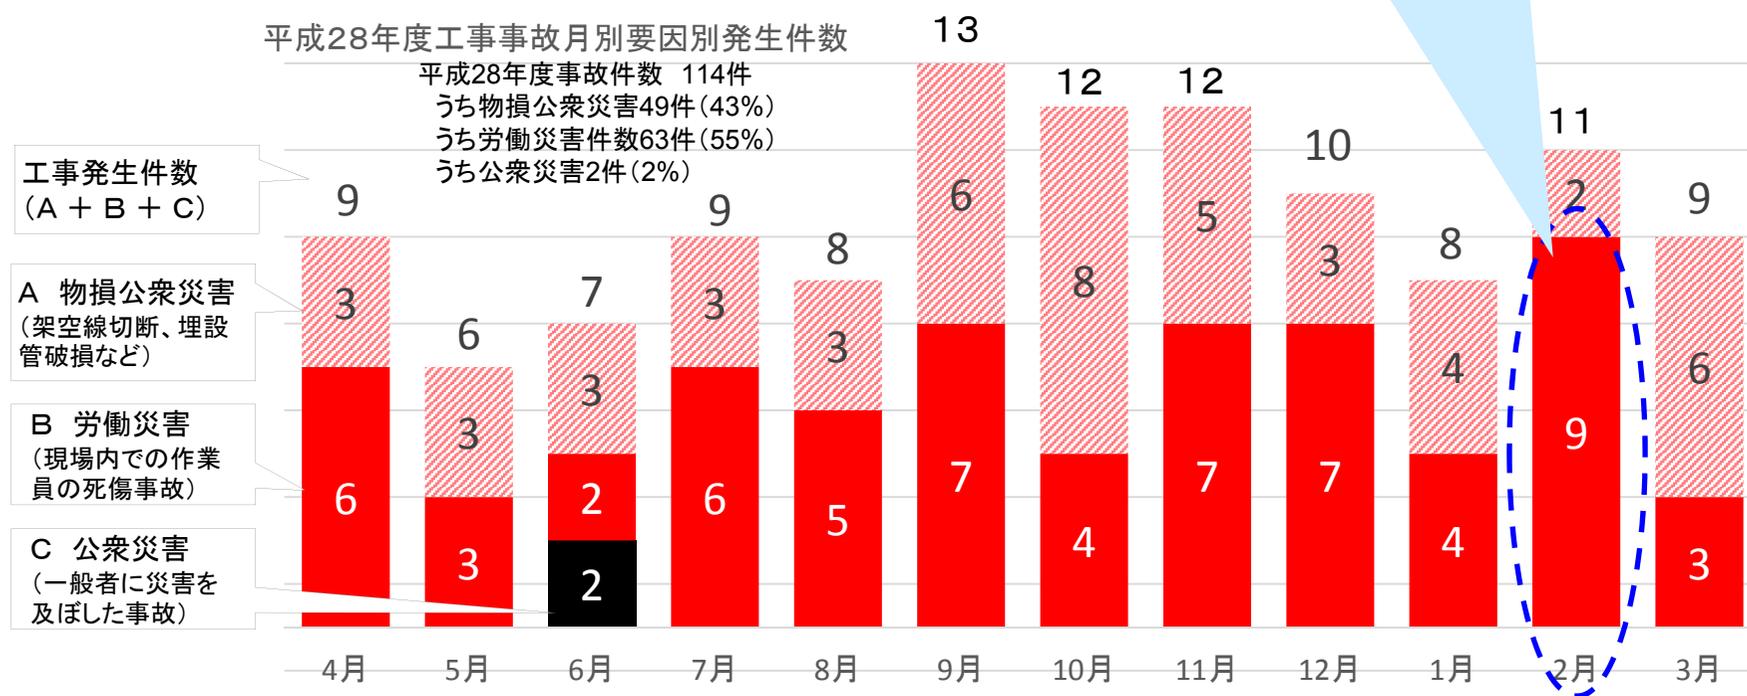
昨年は2月に労働災害
が最も多く発生

- 平成28年度の工事事故発生件数は114件あり、うち労災事故は63件（55%）。
- 労働災害は、2月が最も多く発生している。
- 原因としては、工期末が近づいたことによる注意散漫化と工事繁忙が重なるため、と推定される。

※図中の数値は工事事故の発生件数を示す(単位:件)

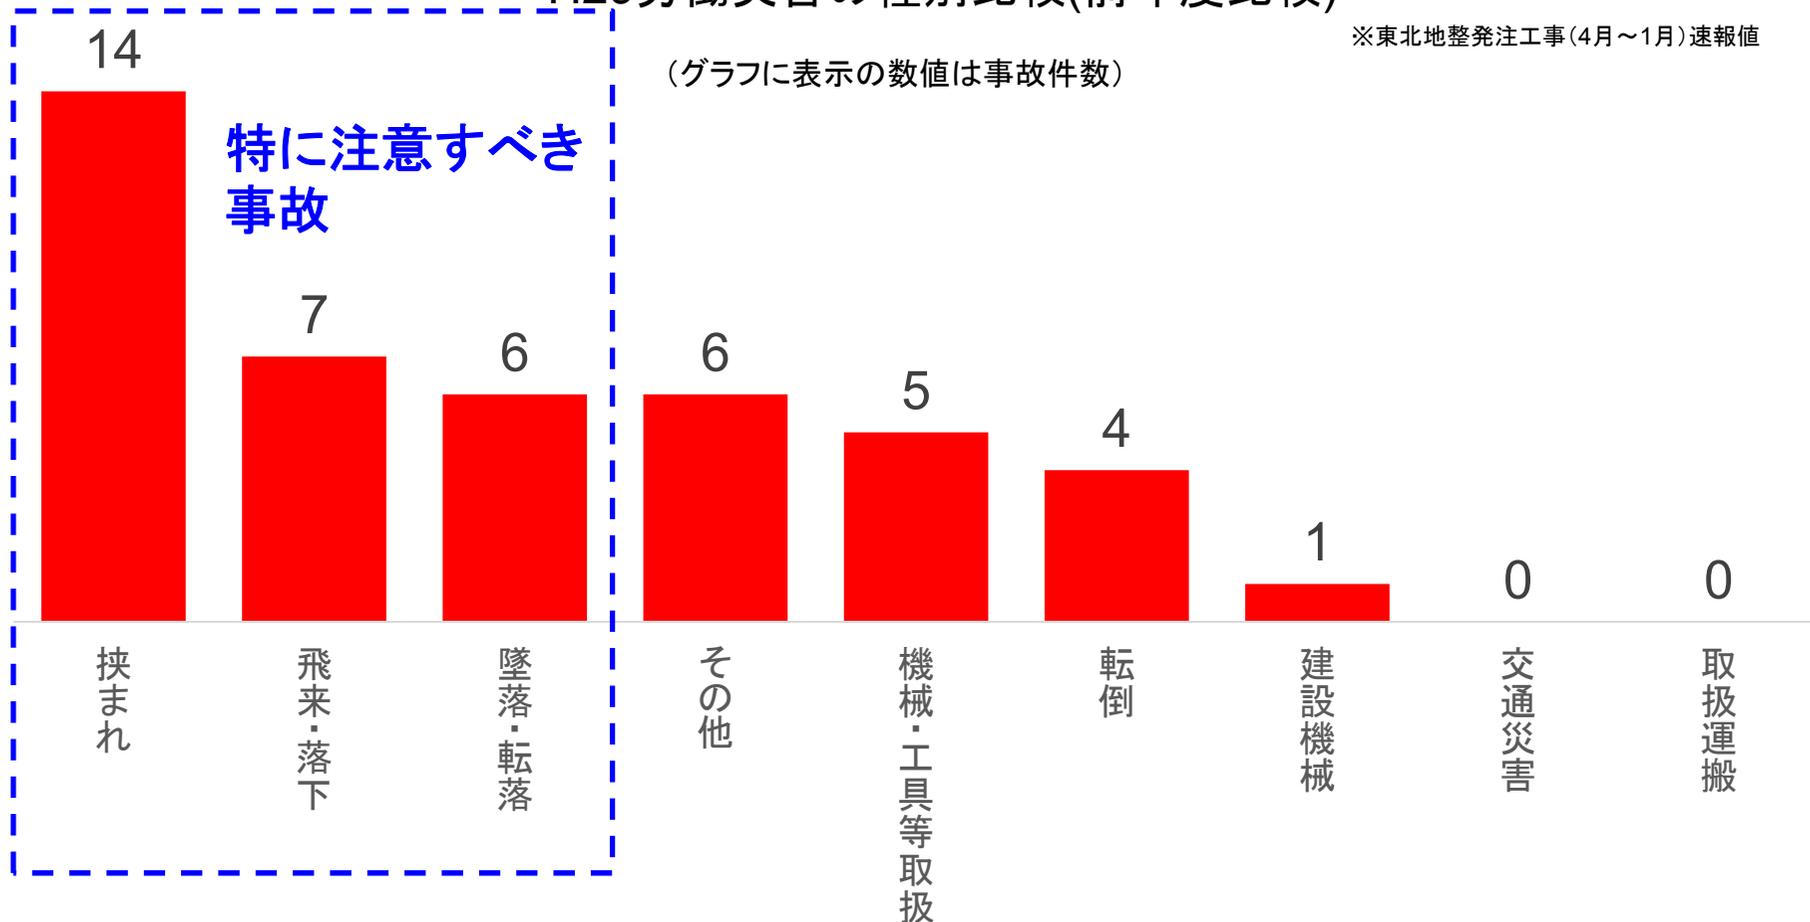
H29労働災害の種別比較(前年度比較)

- H29年度は、「挟まれ」「飛来・落下」「墜落・転落」が多く発生。
- 特に「挟まれ」が14件と突出して発生。
- H29年度事故防止の重点対策「建設機械」については、各事務所の取組推進により1件と例年より減少傾向。

(グラフに表示の数値は事故件数)

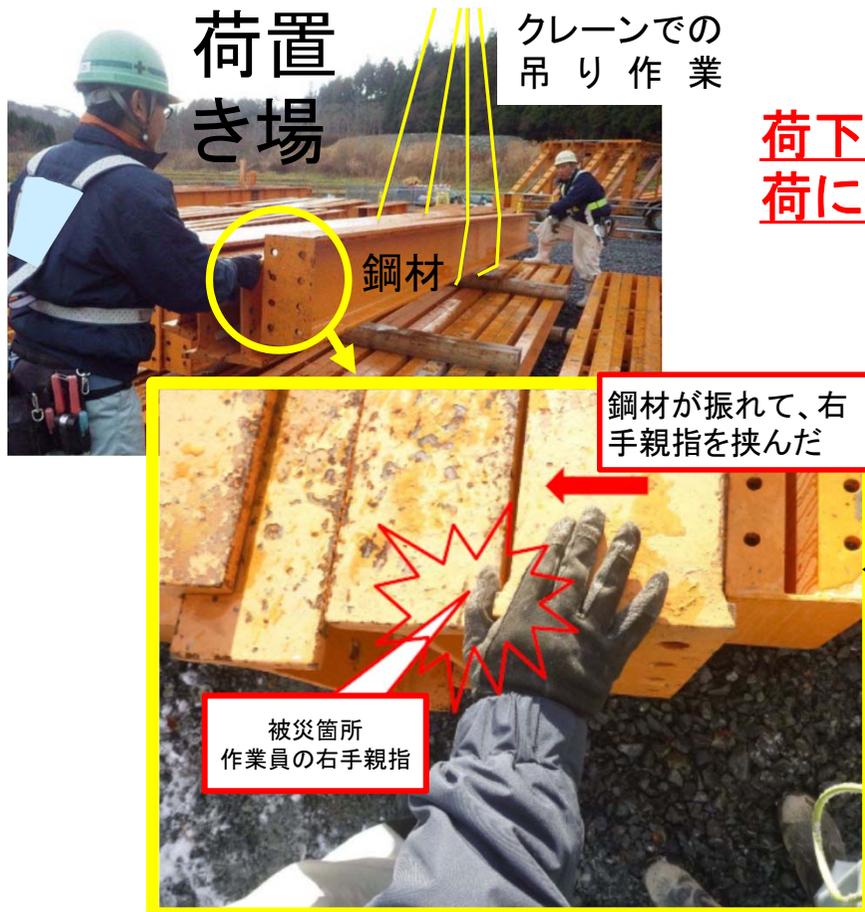
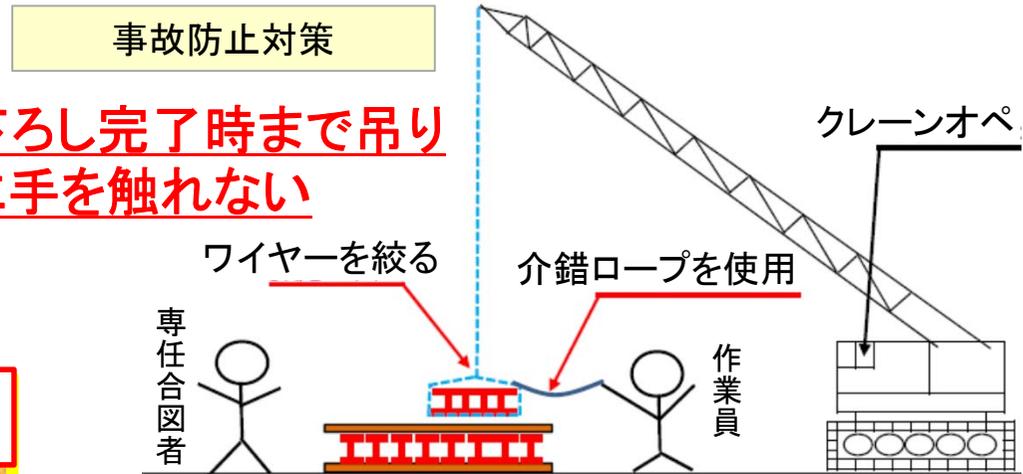
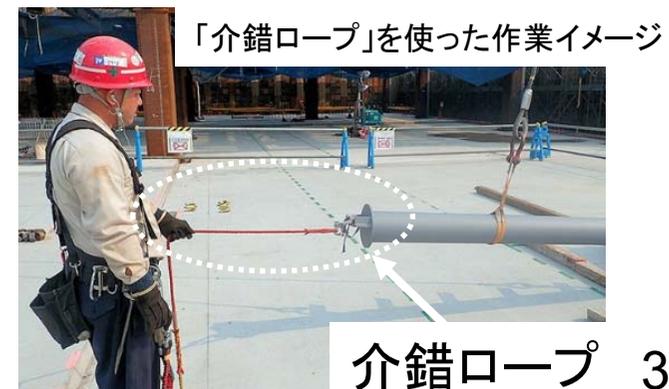
- 鋼材をクレーンで吊って荷置き場に並べる作業で、直接、手で鋼材に触れて並べ作業を行ったために、吊り荷が振れた際に指を鋼材と鋼材の間に挟む労災事故が発生（手挟み事故）。
- 「手挟み」の恐れがある作業では、吊り荷は「介錯（かいしゃく）ロープ」を使用して、吊り荷をコントロールして荷下ろしを行い、「手挟み」事故が発生しないよう注意！
- 作業計画または着手前KY時に、「手挟み」の可能性のある場合はロープを使用すること。

吊り荷が振れた際、鋼材と手を挟む！

吊り荷は「介錯ロープ」を利用して「手挟み」事故を防止！

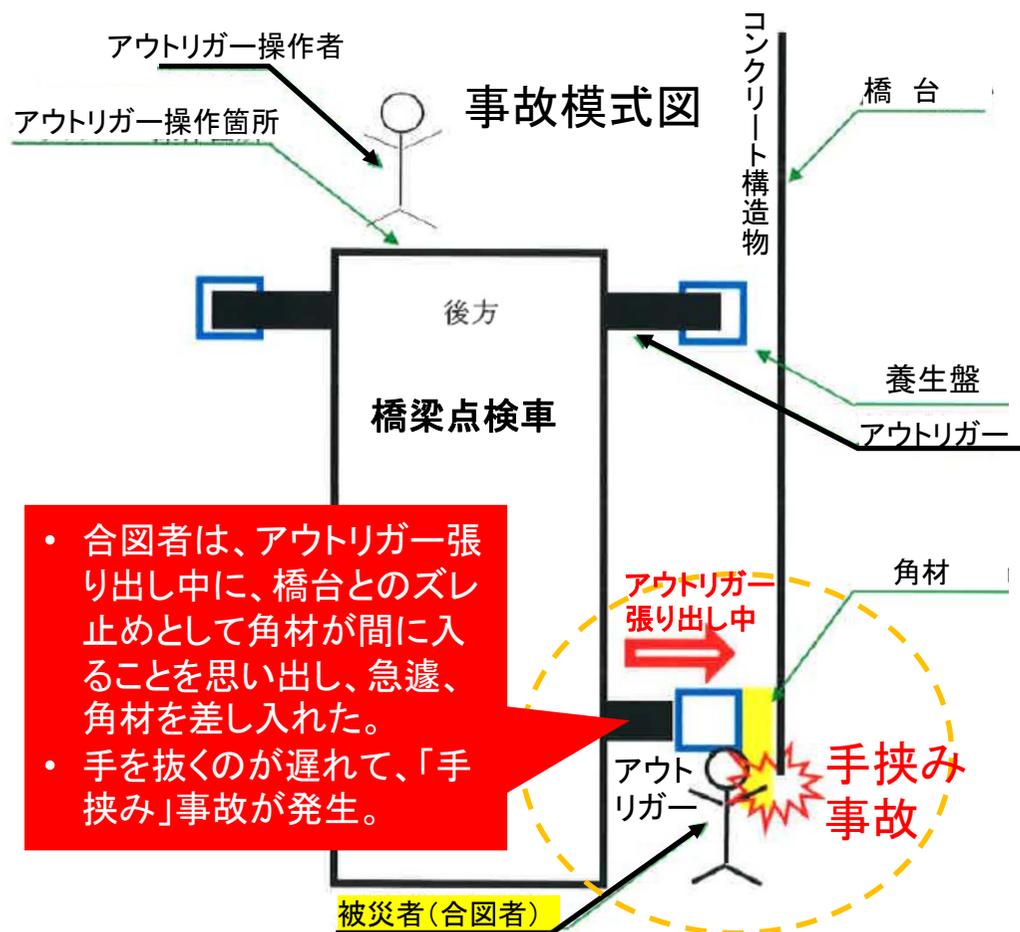
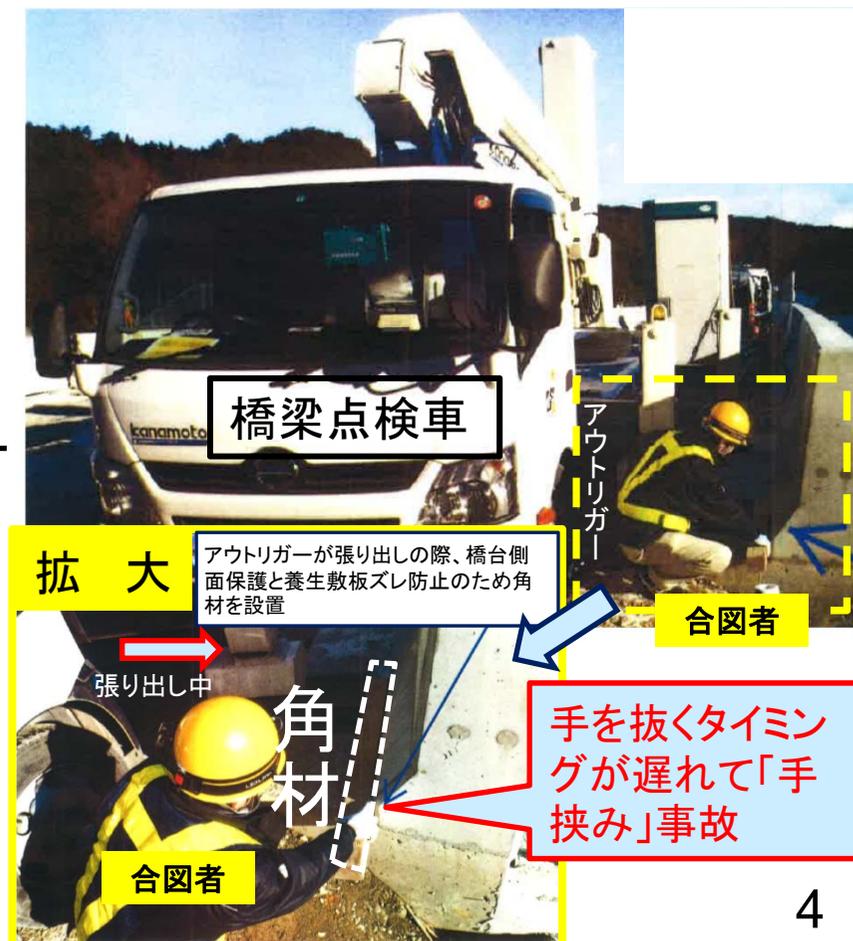
- 橋梁点検作業において、点検車のアウトリガーを張り出し中に、合図者が慌てて角材(ズレ防止を目的)をアウトリガーと橋台との間に差し入れたところ、手を抜くタイミングが遅れて「手挟み」事故が発生。
- 事故防止にあたっては、①事前に関係者間で「作業手順」を確認、②急遽、角材を差し入れなくても良い様に予め角材をセットしておく(手順確認は重要)、③いつでも張り出しを止められるよう関係者間で操作停止の「合図」を決めておく。

- 合図者は、アウトリガー張り出し中に、橋台とのズレ止めとして角材が間に入ることを思い出し、急遽、角材を差し入れた。
- 手を抜くのが遅れて、「手挟み」事故が発生。

作業着手前に「作業手順」をきちんと確認し、手挟み事故を防止！

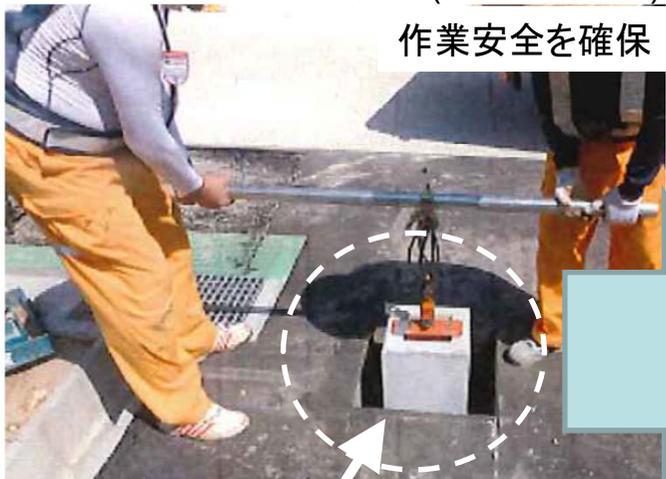
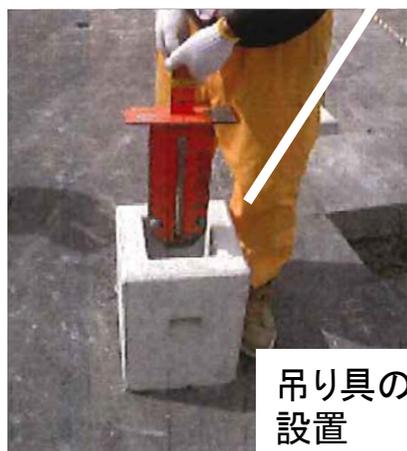
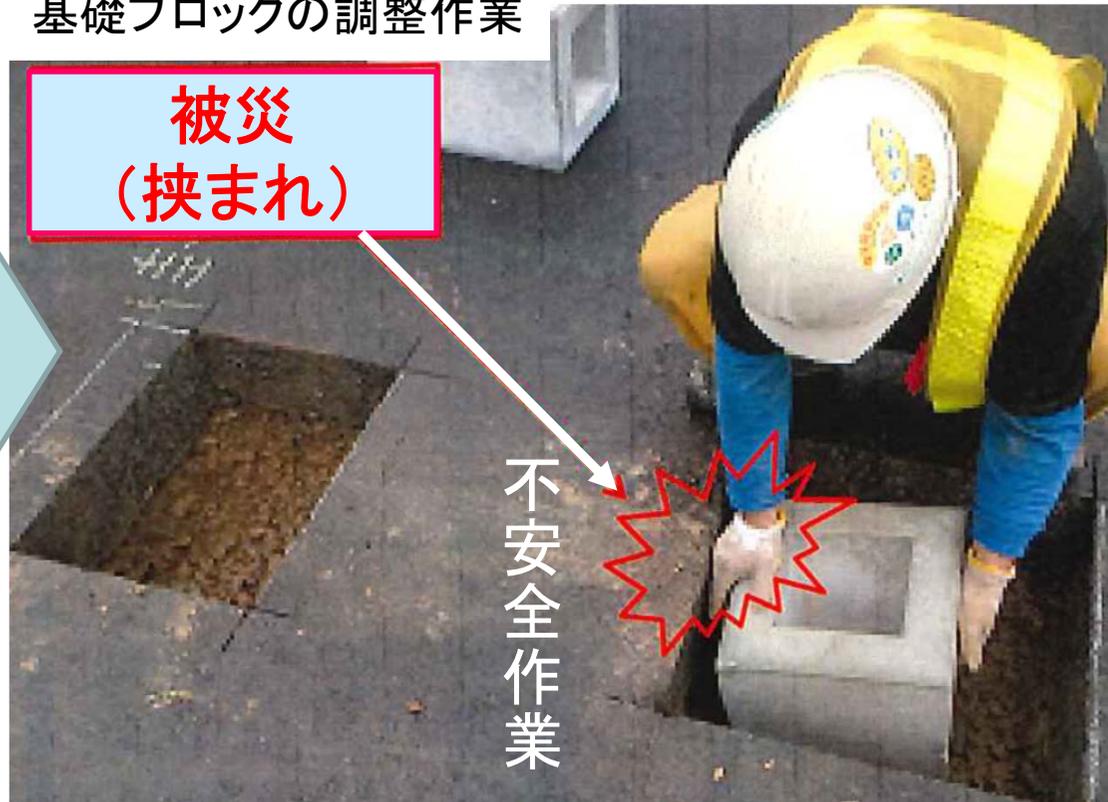
- 手順(書)が無い作業(予定外作業)で、手を怪我するなどの労災事故が発生。
- 基礎ブロック設置は吊り具を用いて2人作業として作業安全が確保されているが、調整は1人作業で器具を使わず行ったためにブロックのバランスが崩れた際、手が挟まれた！
- **作業着手前に危険予知を働かせて手順を確認し、不安全作業が発生しないよう注意！**

吊り具を使って2人で設置(手順書どおり)

基礎ブロックの調整作業

被災
(挟まれ)

不
安
全
作
業

微調整作業は、1人作業で且つ器具を使わず行ったため、基礎ブロック(約60kg)がバランスを崩して、手が挟まれてケガ

危険予知をしっかりと働かせ、不安全作業を防止！

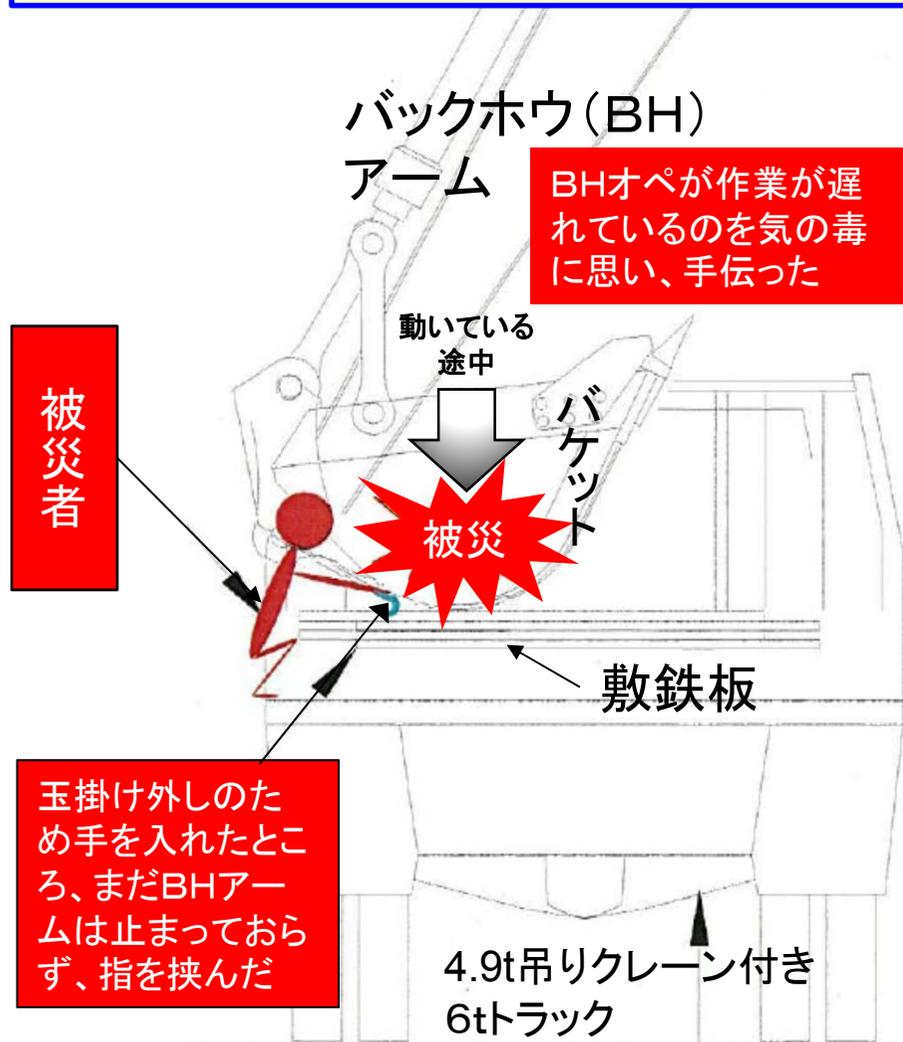
事故の経緯

- ① レンタル資材(敷鉄板)をトラック(レンタル屋)に積み込む作業が遅いので、BHオペ(他の作業)が気の毒に思い、気を利かせて自分がBH操作して資材積み込みを手伝い(→予定外作業)。
※本来の積み込みは、ユニック(トラック)を使用予定
※BHオペは違う作業を担当していた
- ② BHオペ(下請の職長)は、作業を手伝うことについての許可を元請から受けていない。
- ③ 資材をBHを使って積み込んでいるときに、BHアームが止まると勘違いした被災者(合図者を兼務)が、玉掛け外しのためBHのバケットと資材との間に指を入れたところ、挟まれて被災。
- ④ 被災者は、BHはアーム止まると勘違いして、BHアームを停める合図を出さなかったことも要因。

- 作業手順や合図などの「手順書」を定めていない「**予定外作業**」は**厳禁**！
- 作業が遅れているため「**良かれ**」と**思って手伝い(予定外作業)**をすると、手順やルールなどを定めていないため、**思わぬ事故**となる。
- 止む得ず手伝う場合は、元請に確認の上、手順をきちんと定めて行うこと。

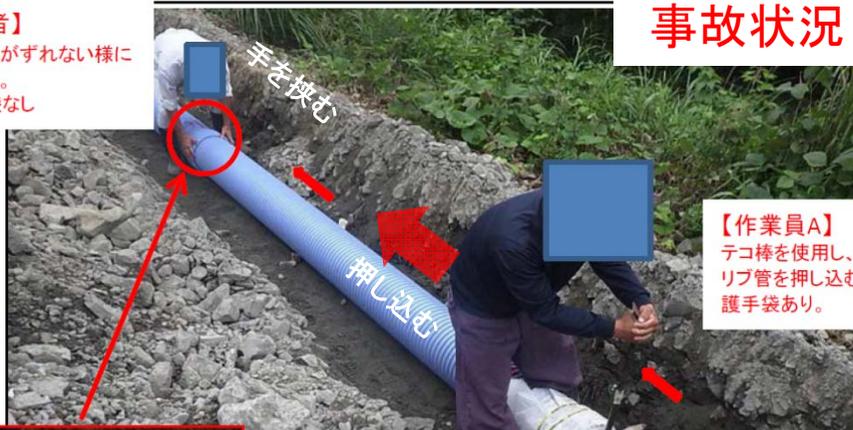
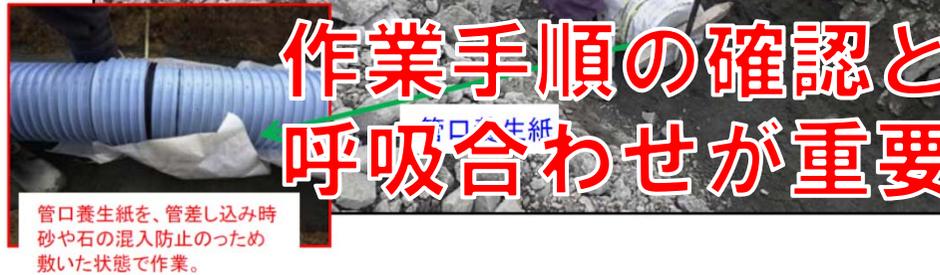
事故状況

発生年月日	発生時刻	被災者	被災状況
H28.9.17	10時45分	普通作業員：1名	左示指中節骨開放骨折（全治3ヶ月）
事故発生概要	路肩付近で2名でケーブル配管の設置作業中、リブ管のジョイント部をジョイントする際に、下に敷いていた養生紙がジョイント部に挟まりそうになったため、それを取り除こうとジョイント部に手を入れた時に、別の作業員がそれに気づかずにリブ管を押し込んだところ、リブ管の突起部に指を挟まれ負傷した。

【被災者】
ジョイントがずれない様に確認する。
保護手袋なし

【作業員A】
テコ棒を使用し、後方にリブ管を押し込む。保護手袋あり。

- 押手側の作業員が、被災者に背を向け目視で確認できない状態で作業し、被災者も作業中断を声かけせず（**呼吸合わない**）。
- 被災者は、途中より交代し作業していたが、作業手順書を確認しなかった。
- 作業手順書に作業時の作業配置について記載されていなかったため、背を向けて作業を行った。

管口養生紙を、管差し込み時砂や石の混入防止のため敷いた状態で作業。

- **押手側と持ち手側が、お互いの状況を確認できるように対面で作業を行う。**
- 作業員が交代する場合には、全員で作業手順書を確認してから作業を行う。

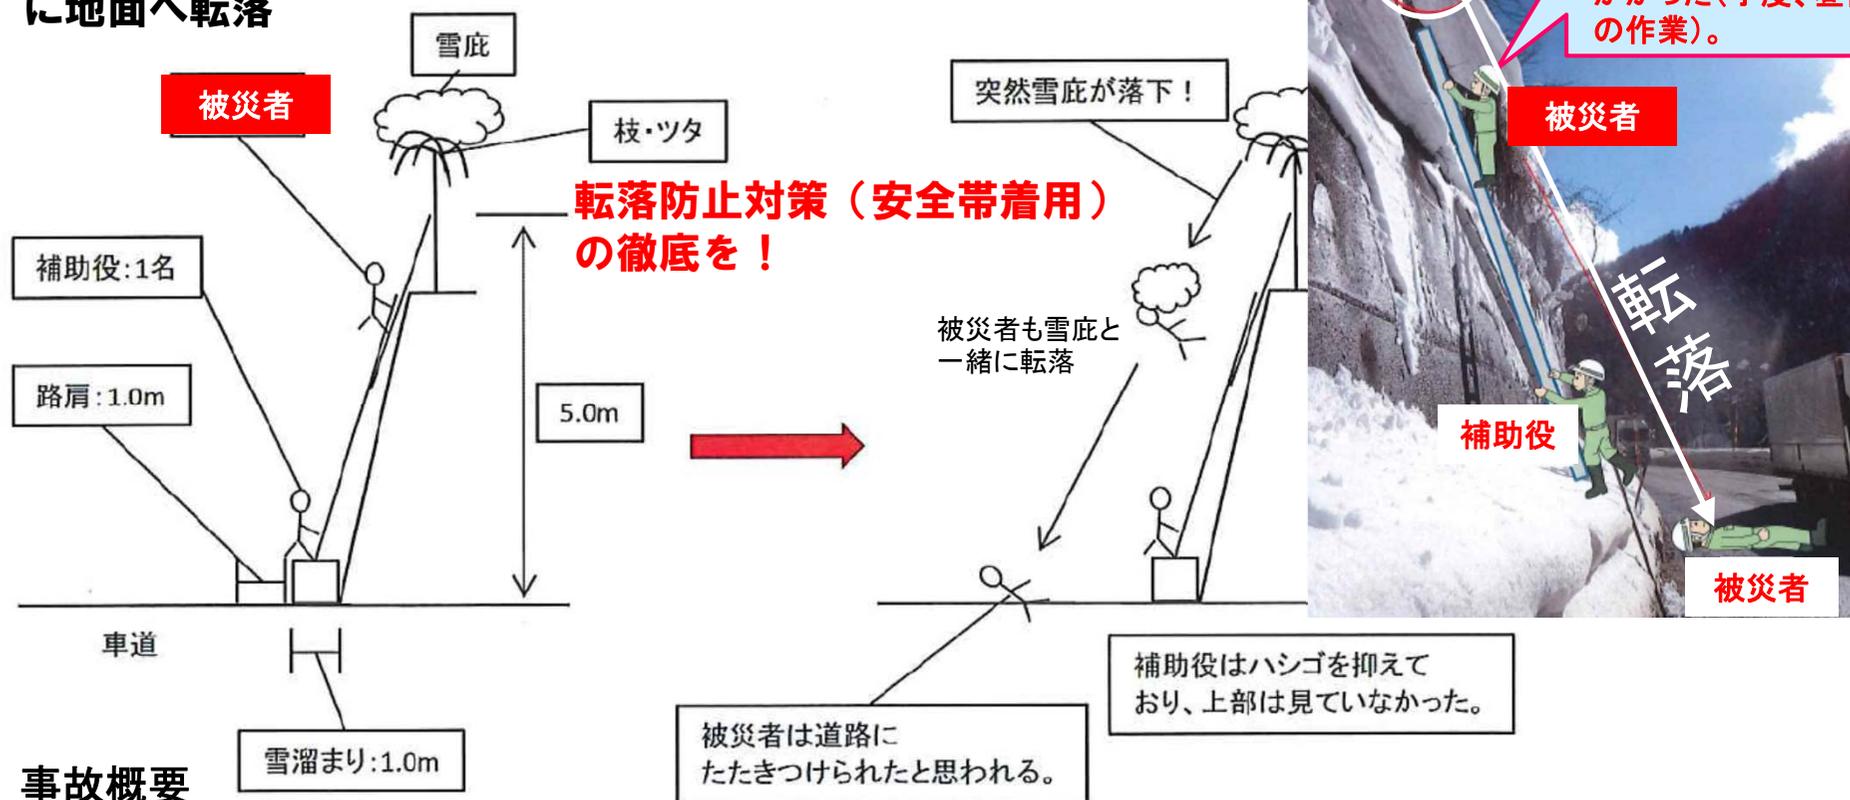
事故発生状況図(イメージ図)

雪庇調査中に落下した雪塊とともに地面へ転落

落石防護柵から伸びた枝やツルに付着した雪庇状況を確認するため、梯子を使い雪庇に1人で接近し、着雪していた雪を確認していたところ、突然、雪庇が崩落し、雪塊とともに約5m下の地面に転落。
(骨盤骨折、腰椎横突起骨折等で全治3ヶ月以上の重傷)

- 原因 ① **安全帯を着用せずに梯子上で作業。**
- ② 早く作業を終わらせようと、**人員と高所作業車が揃わない状況で作業**を実施。
- 対策 ① 高さ2m以上の場所で雪下ろしや同作業に伴う点検作業をするに当たっては、**高所作業車を**使用する等により作業床を設置し、**墜落防止対策を講じる。**
- ② **人員が揃わない状況での作業は禁止。**安全帯は絶対着用。

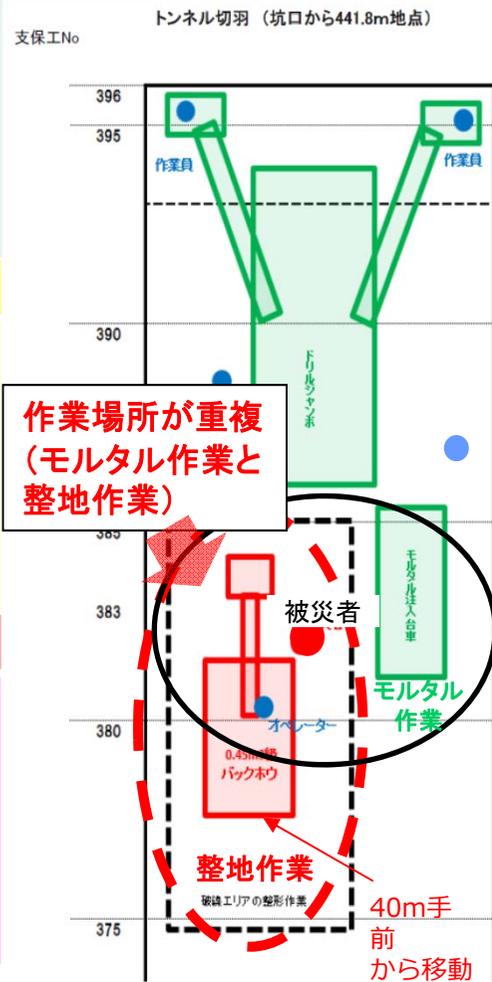
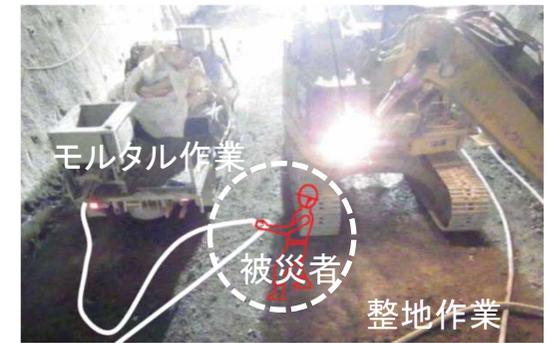
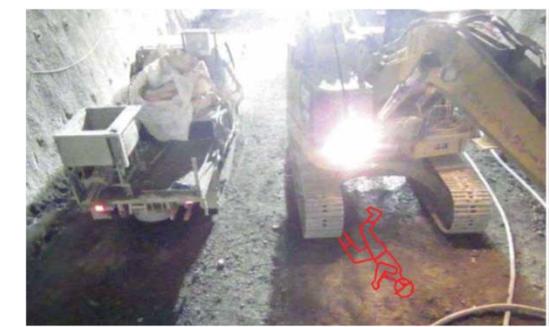
・切羽手前左の箱抜き部ロックボルト打設箇所にて被災者がモルタル注入作業を実施しようとしていたところ、作業ヤード整地（ドリルジャホ用）を行うため移動してきたバックホウが、被災者に気付かず左足を轢いた。

- 【事故発生原因】**
- ・モルタル注入作業を先行すべきところをヤード整地のバックホウが当該作業エリアに進入し、平行作業となった（**作業場所が重複**）。
 - ・ヤード整地作業区域はカラーコーン及びバーで明示することとなっていたが、省略した。
 - ・被災者は、重機が停止したと思い込み、**重機に接近する際の合図を怠った**。

左側箱抜き部ロックボルトのモルタル注入作業を実施しようとしていた。

バックホウオペレーターはその坑夫に気づかず足を轢いた。

- 【再発防止のポイント】**
- ・ロープ・看板等で**重機作業エリアを明示**し、重機作業範囲への**立入を禁止**する。
 - ・やむを得ず重機と人が近接する場合には、**誘導員の配置**を義務づける。
 - ・元請は連絡調整会議等を通じて前作業が予定通り行われているか、**混在作業は生じていないか確認し、危険要因を予めチェック**する。

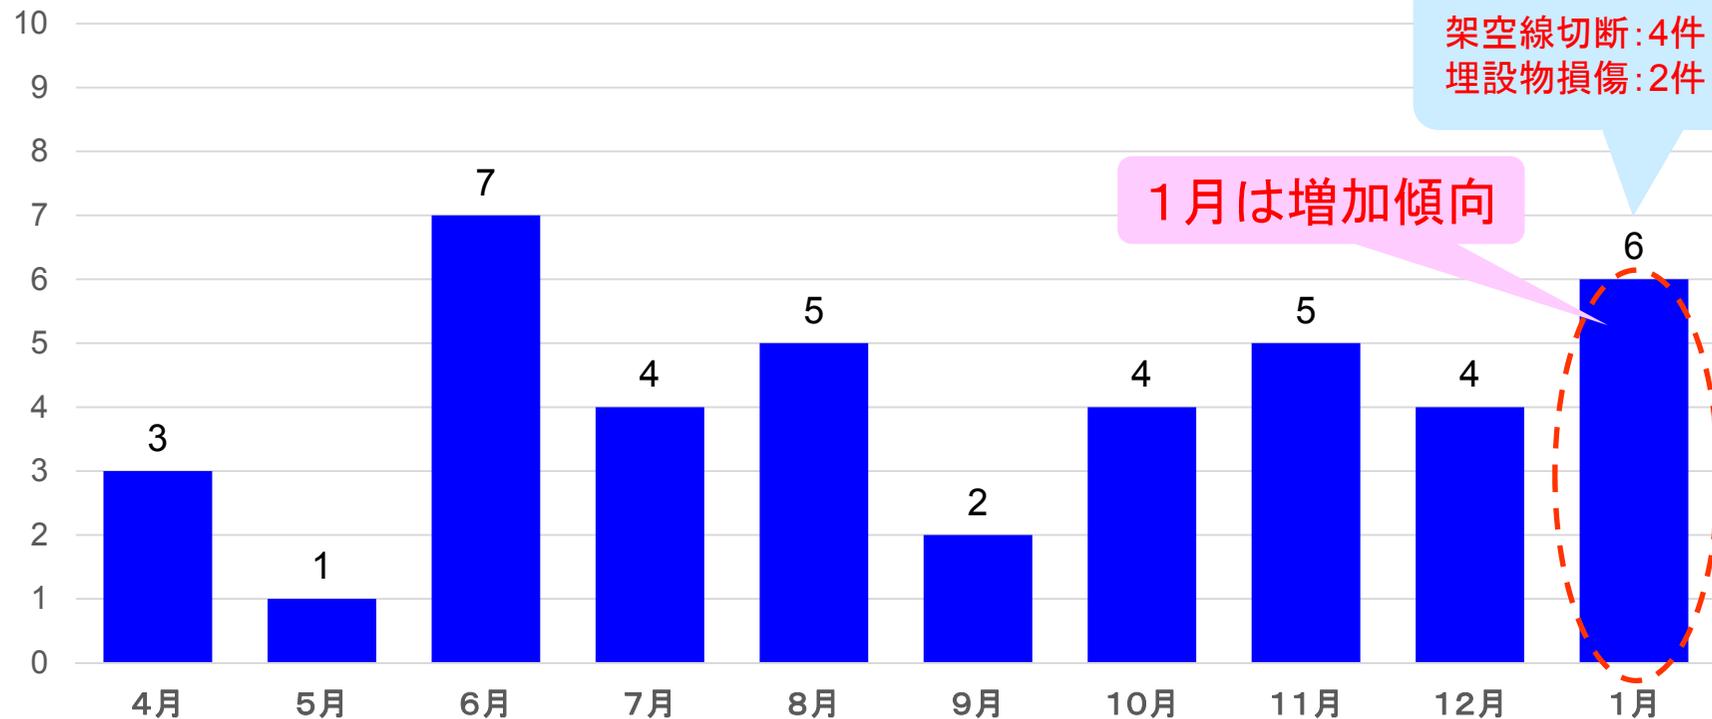
H29物損公衆月別発生件数 ※東北地整発注工事(速報値)

- H29物損公衆の件数は、冬期に入り増加傾向（特に、1月はワースト2位となる6件発生）
- 被害種別では、例年と同様に架空線切断(18件)、埋設管損傷(9件)が多い傾向。
（特に1月は、架空線切断事故が多発(4件発生)した。）
- 要因としては、バックホウによるものが最も多い

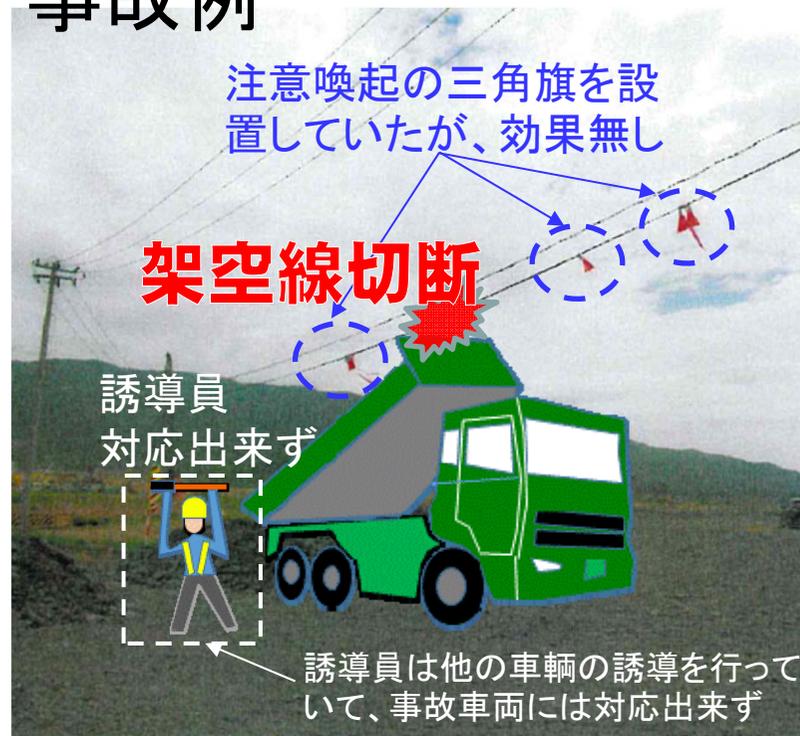
事故例

- 架空線の切断事故は、平成29年4月～10月で11件発生しており、多発の傾向！
- 状況や原因としては、①手順書を守っていない、②予定外行動(BHの移動等)、③一度に複数台のDTが入って誘導員の手が回らない(調整不足)、④下請け任せ！(元請は手順書や実施状況を未確認)、④誘導員へ適切な指示を行っていない、など。
- 架空線に対する安全対策が必要な工事においては、今一度、計画内容の確認と、現場において実際に計画どおりに実施されているか、確認をお願いいたします。

- ✓ 職長らは誘導員へ適切な指示を与えていなかった→DT搬入調整などの適切な誘導を行えず！
- ✓ DT複数台を同時に受け入れられる現場体制になっていなかった →計画と現場が乖離！
- ✓ 「架空線損傷防止対策」が適切に講じられていなかった →対策不徹底
- ✓ 注意喚起の三角旗は効果無し
(→三角旗はアリバイ工作となっている)
- ✓ 現場管理は下請任せ(→元請けは現場状況を適切に管理できていなかった)

架空線切断は、被害影響の大きさや復旧状況によっては、重大事故となる可能性が大きいので要注意！

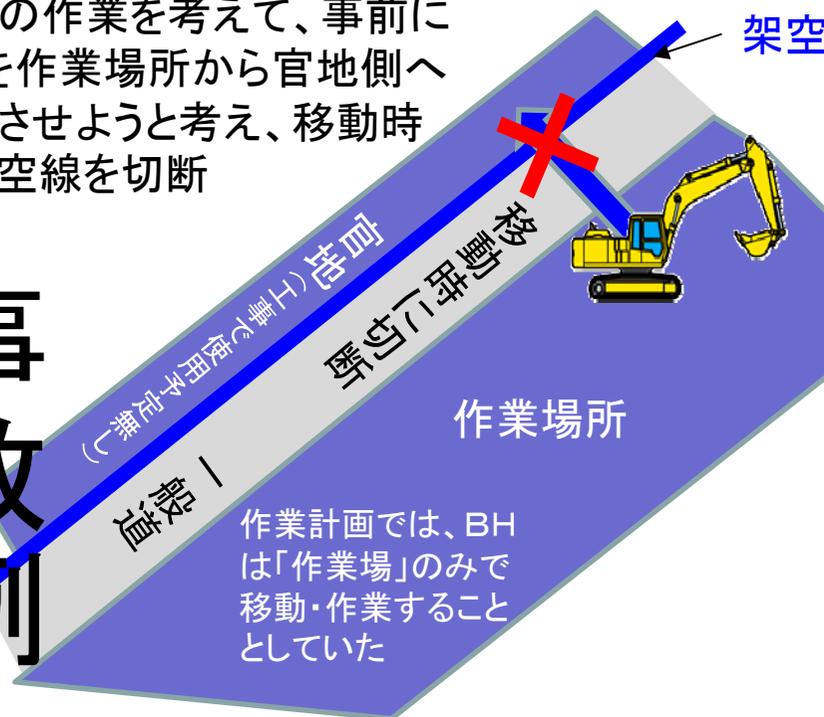
事故例

明日の作業を考えて、事前にBHを作業場所から官地側へ移動させようと考え、移動時に架空線を切断

作業計画では、BHは「作業場」のみで移動・作業することとしていた

- その場の判断で、指定オペレーター以外の者がバックホウを移動させた。
- 誘導員を配置せずに、架空線対策が不十分の状態で移動させた。
- 予定外作業を行う場合のルールが守られていなかった。

- 予定外作業が生じた場合は、その場の作業員のみで判断せずに、必ず元請に報告・承認を得る。
- 重機を移動させる場合においても、必ず、指定オペレーターが重機を操作する。
- 架空線下を重機が移動する際には、注意喚起標識を設置と誘導員を配置を徹底する。

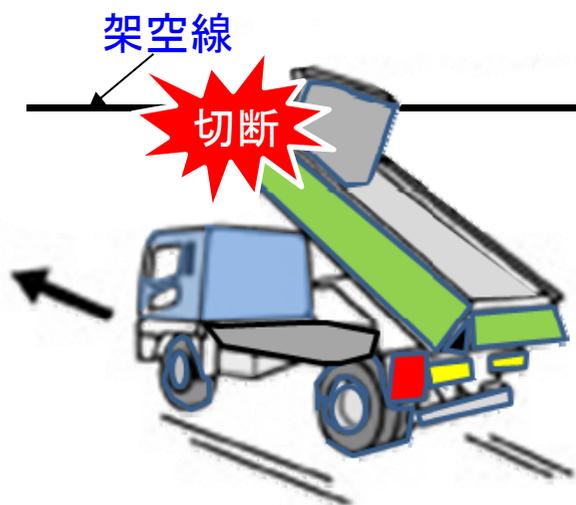
- 荷台を上げたままのダンプトラック走行により、架空線切断の物損事故が発生。
- ダンプトラックの荷台昇降は、合図者による昇降確認や、もし荷台を上げて走行した場合には警告音が鳴るなど、対策や確認は必須(手順書に適切に加える)。
- 各現場で、ダンプトラックの荷台上げ走行を防止するため、手順内容の確認、手順の遵守チェック(抜き打ち点検等)などを行い、架空線の切断防止をお願いします。

架空線には、電気や通信関係など地域の重要なライフラインが格納。もし切断すると重大事故につながる可能性が大！

事項	内容
対策	<ul style="list-style-type: none">● <u>荷台が降下していることを、確認してから発進</u> (合図者からの指示をきちんと確認してから発進)● <u>合図者は、指差呼称などにより確認してから、運転手へ指示。</u>● 警報音・ランプなどの<u>警告装置をダンプトラックに設置。</u>● <u>簡易ゲートを設置し、荷台上昇状態を事前に把握。</u>
留意点	<ul style="list-style-type: none">● 建設系車両による作業を行なうときは、十分な監視体制を。● <u>積込場、荷降ろし場で積み降ろしする際、現場が込み合っていると早く発進しようとする傾向があり、現場全体での管理体制が重要。</u>● 毎日同じ作業をしていると<u>マンネリ化して危険意識が薄れる。</u>朝礼時やKY活動での事故防止の啓発活動や、休憩時の気分転換など工夫が必要。● <u>スマホや携帯電話をかけたの運転は厳禁。</u>

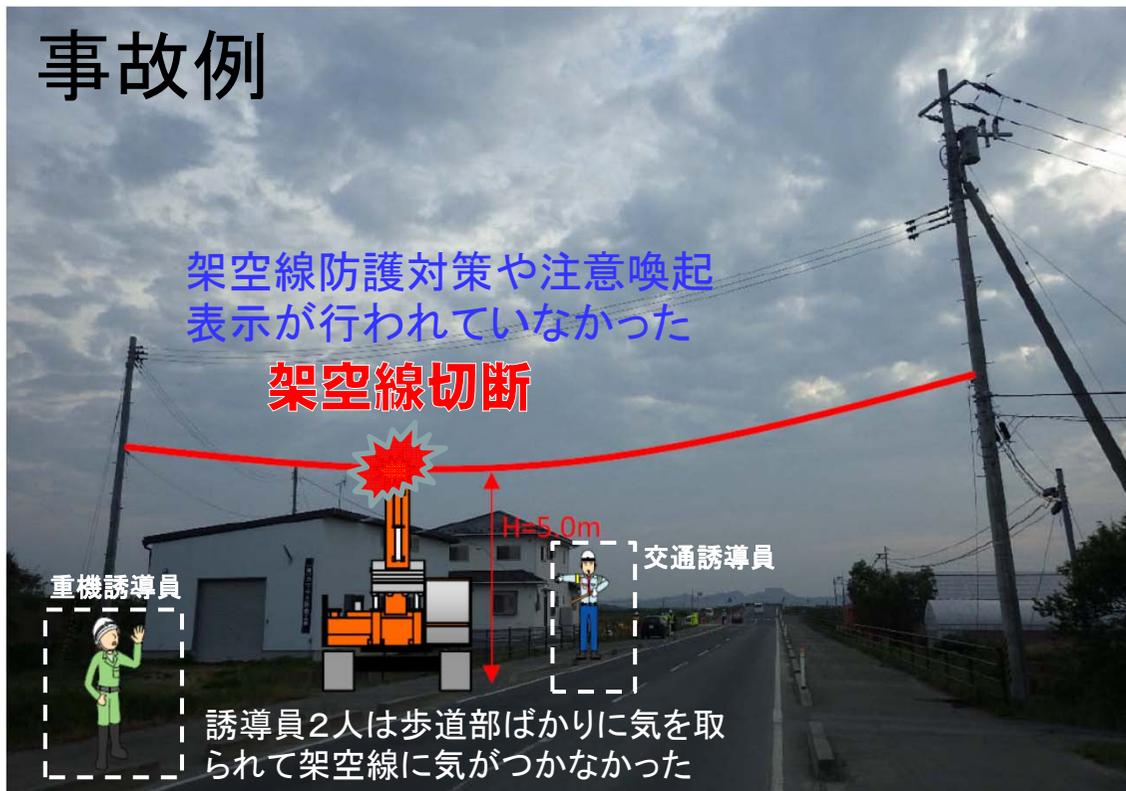
事故例

- バックホウを近接現場に移動させるため、一般道歩道部を移動中に、上空の架空線を切断。
- バックホウ移動に際し、交通誘導員及び重機誘導員の2人がいたが、対応できなかった。
(誘導員は歩道部にばかり気を取られ、架空線まで気が回らなかった。)
- 架空線に対しては、工事現場内だけではなく、現場外作業(移動時や積込時等)においても十分に注意し、「架空線等上空施設の事故防止対策要領(案)」に基づき、チェックリストによる確認や対策の実施を必ず確認すること。

- ✓ 重機移動経路の架空線事前調査を行っていなかった → 要領(案)に基づく対策(チェックリストによる確認)が未実施！
- ✓ 架空線防護や注意喚起措置が取られていなかった → 要領(案)に基づく対策が未実施！
- ✓ 誘導員が全く機能していなかった → 危険予知が行われていなかった！
- ✓ 現場管理は下請任せ → 元請けは現場状況を適切に管理できていなかった！(予定外作業を口頭のみで指示!)

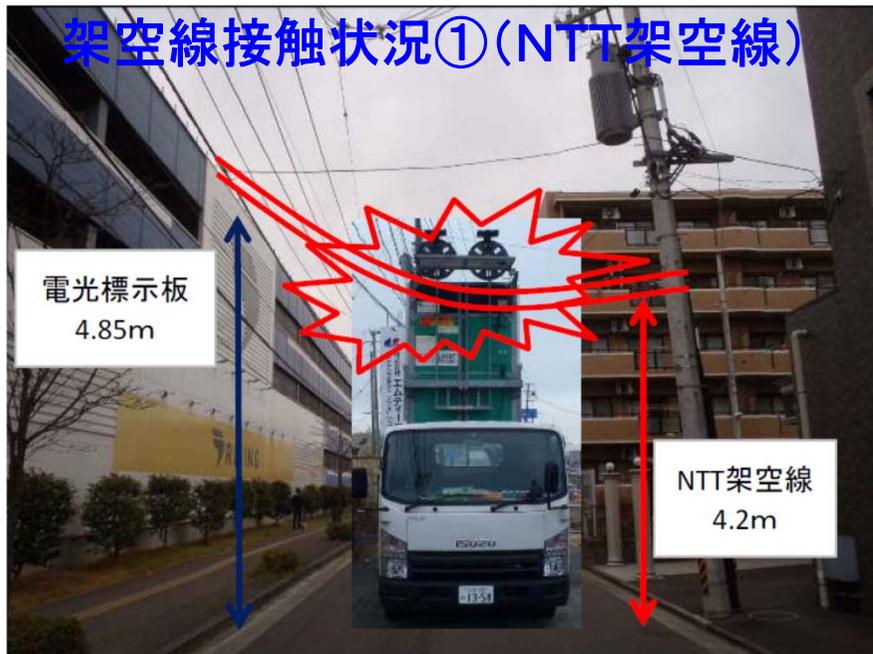
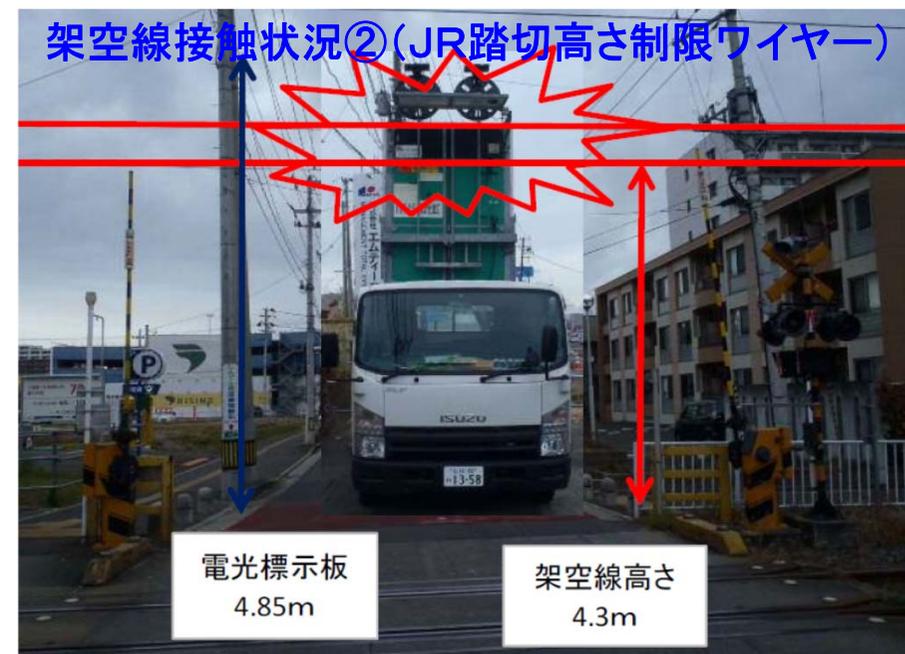
- 現道の規制作業が終了し、規制車を資材置場へ戻す際に、標示板の格納をせずに走行し、架空線等を切断。
- 規制車の運転手は、最初に標示板を下げていたため、その後、標示板が下がっていると思い込み走行した。（資材積込中に別の作業員が標示板を上げていた。）
- 最初に元請職員と運転手は、発車直前の確認を怠った。
（元請職員と標示板を上げた作業員は、規制車が発車する前に別の場所へ移動）

- ✓ 規制車発進前の最終点検を怠った → 本来、最終確認するはずの元請職員が離れてしまった！また、運転手は、必ず発進前に車両の状態を自分の目で確認する。）
- ✓ 標示板を上げた者が、再度、下ろさずに現場を離れた → 標示板を（上げる）操作した場合、必ず、責任を持って下げる！（仮に現場を離れなければならない場合、責任者に確実に伝える。）

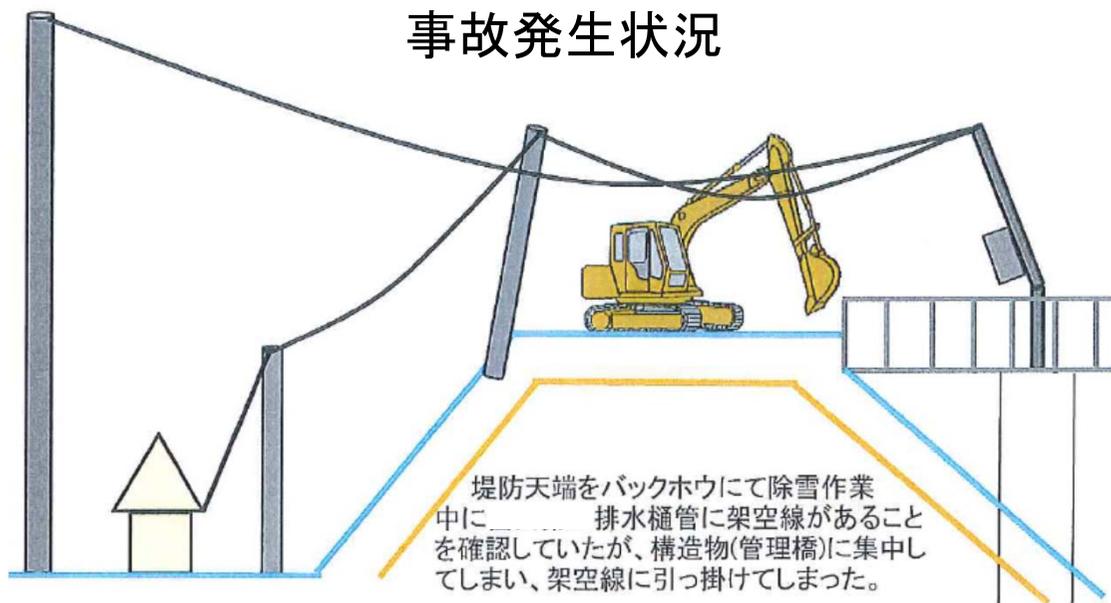
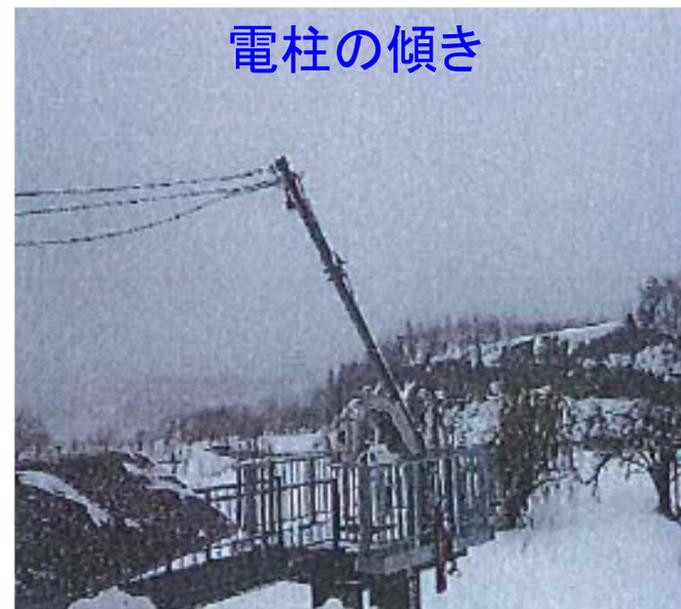
事故発生状況

- 堤防天端の除雪を行うため、バックホウで除雪作業を行っていたところ、旋回時にアームが架空線に接触、架空線の被覆損傷及び電柱を傾けた。
- 架空線近傍の重機作業であったため、架空線対策を行わずに口頭での注意喚起を行ったのみで除雪作業に着手した。(本作業ではなく除雪作業であったため、軽視していた。)
- 「架空線等上空施設の事故防止対策要領(案)」に基づく、チェックリストによる確認も未実施。

電柱の傾き

- ✓ 架空線の存在は認識していたが、口頭での注意喚起しか行わなかった → 架空線下の重機作業が想定される場合には、どんな小さな作業であっても「架空線等上空施設の事故防止対策要領(案)」に基づく架空線防護対策や現地確認(オペレーターが自分の目で見て確認)を徹底する。
- ✓ オペレータが除雪作業に集中し、架空線を見落とした → 注意喚起のぼり旗や誘導員の配置を徹底する。

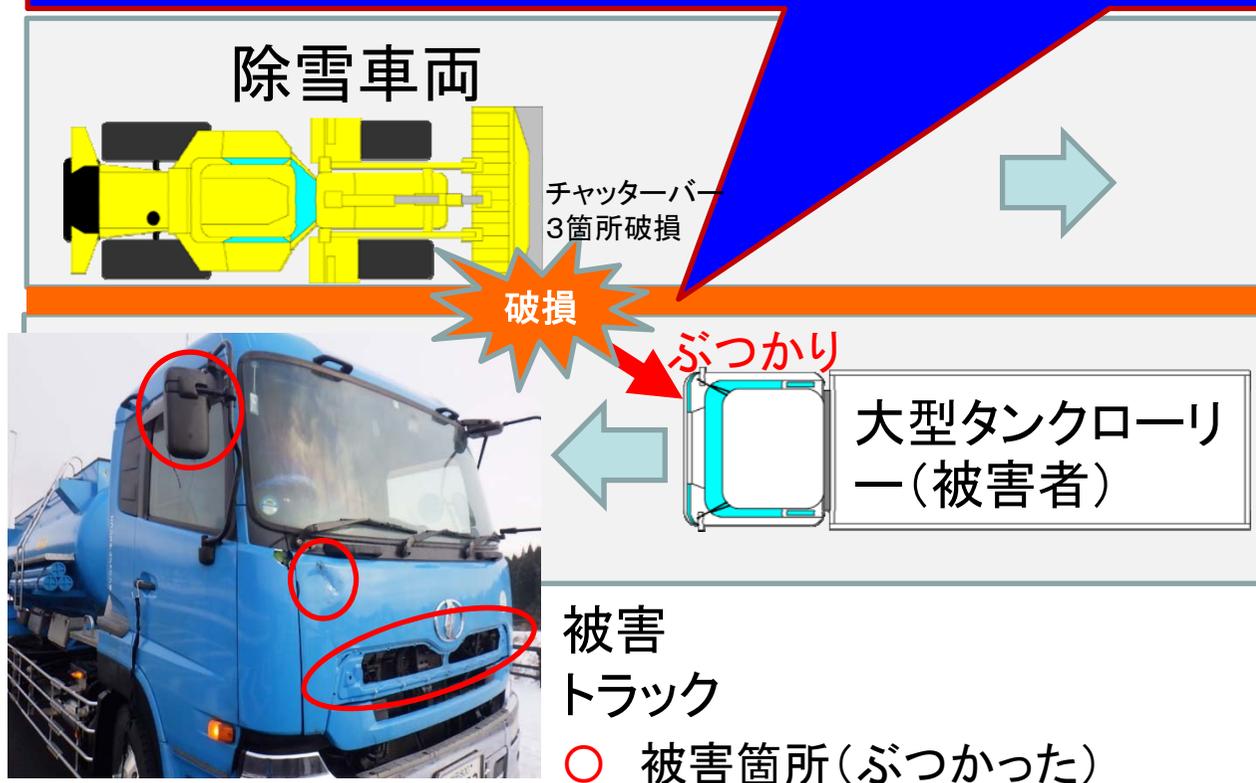
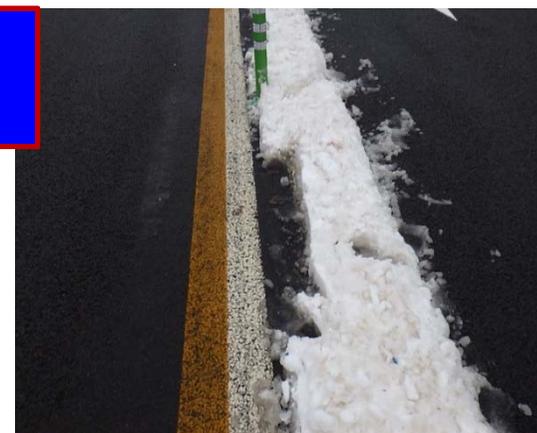
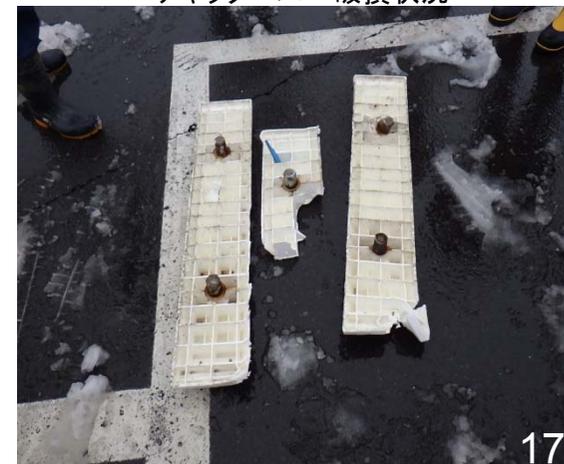
除雪車両が中央に寄りすぎて除雪したため、チャッターバーを破損させて、飛散したものが対向車(トラック)にぶつかった。

チャッターバー破損状況

- 各所で除雪作業が行われておりますが、除雪中の事故(物損)が相次いでいます。
- 事故では、念入りに除雪しようと思い、道路施設の破損や一般車両との接触が多く報告されています。
- 除雪にあたっては、作業箇所の事前確認(支障物確認)や作業手順の読み合わせ確認を徹底するようお願いいたします。
- その他に除雪講習会受講テキストに掲載されている安全対策を再確認するなど、除雪事故防止対策の徹底をお願いいたします。

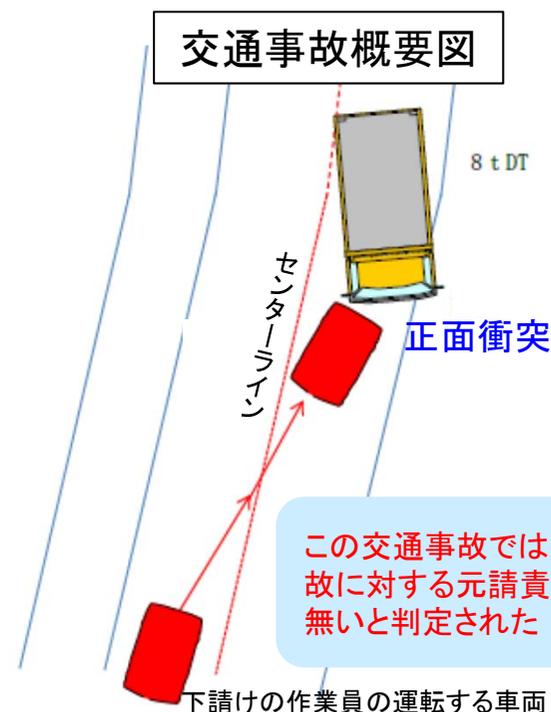
交通事故概要図

- 下請の作業員が、会社の車で現場に向かう。
- 現場へ向かう途中、作業員が運転する車が対向車線にはみ出して、対向車と正面衝突する交通事故が発生。作業員は、後遺症が残る重症。
- 元請より速やかに発注者へ交通事故を報告。
- 労基署に対しては、本来、現場に向かう途中に起きた交通事故と報告すべきところを、「宿舎に向かっていた」と虚偽の報告を行った(元請は自社の「労災事故」扱いにできなかった)。
- 理由として、元請は事故の前日に、発注者から以前に発生した工事事故について注意喚起を受けており、再度の自社扱いの労災事故にたく無いと考えていた。
- 虚偽報告から約1年半後、労基署から元請に対して当時の事故内容について疑義があることが伝えられ、元請の社内調査の結果、当時の社員が虚偽報告していた事が判明。
- 元請は労基署に謝罪。

- 工事事故は、速やかに正確に情報収集を行い、発注者及び労基署に報告する。
- 「事故隠し」「虚偽報告」は、いずれバレる。隠しや虚偽はダメ。
