# 磐井川堤防の改修と桜の再生(1/3)

## 堤防改修の必要性

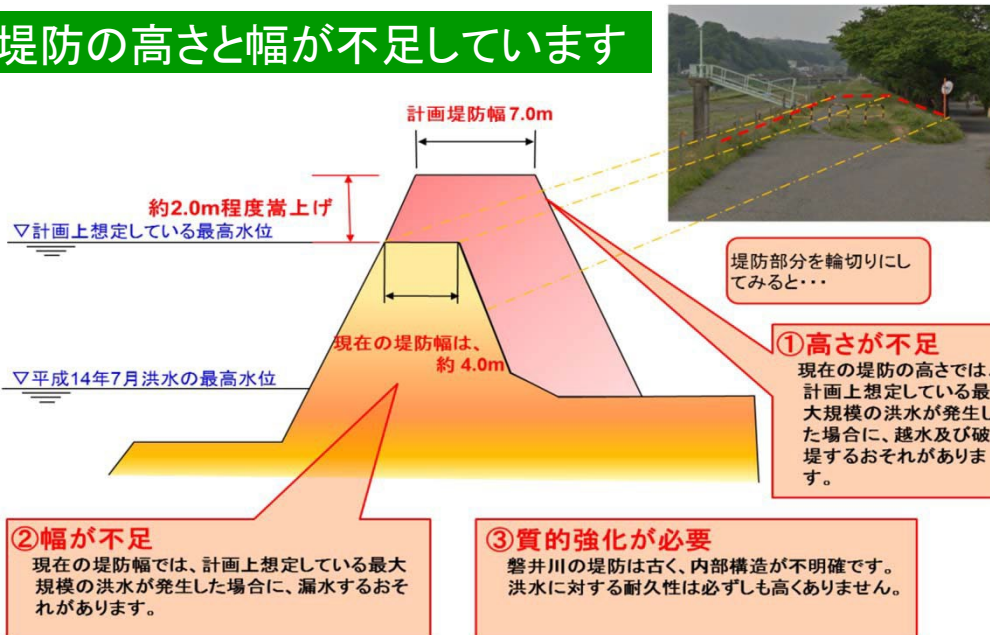
### 堤防の高さと幅が不足しています

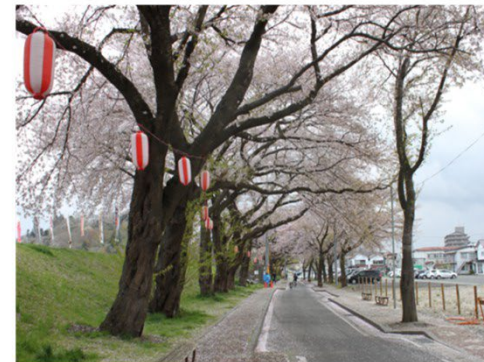
青葉地区の桜の生育状況

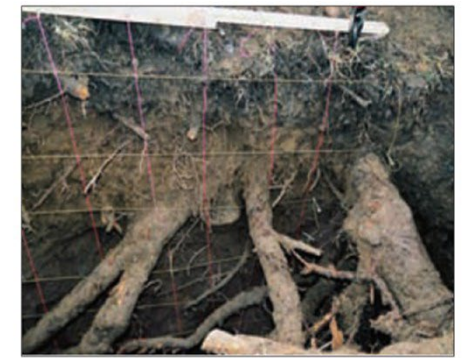
#### ④桜の根による空洞化

・桜の木の根は堤防内部に侵入しており、根の一部が腐食し、堤防の中に空洞が発生するなど、堤防の安全性に問題があります。

桜の根の堤防侵入状況(根の腐食による空洞化)

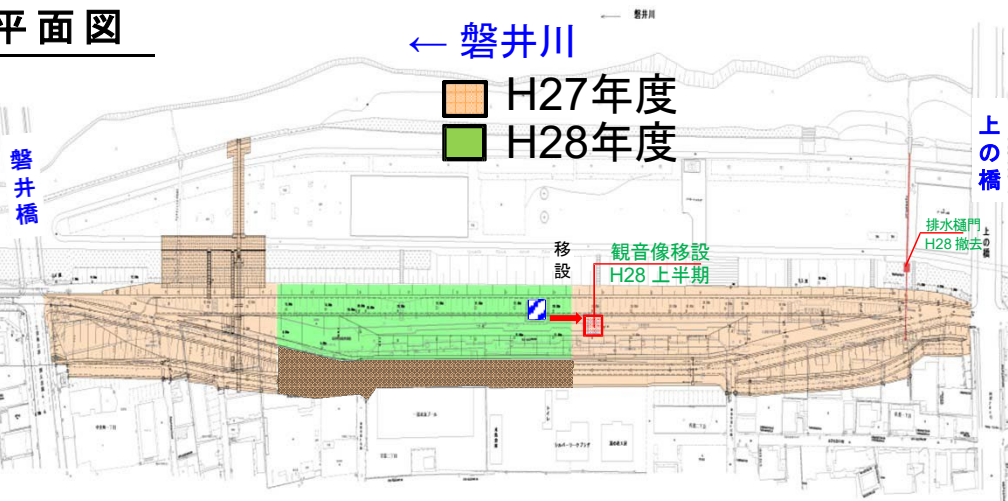
### 平面図

## 青葉地区の工事予定

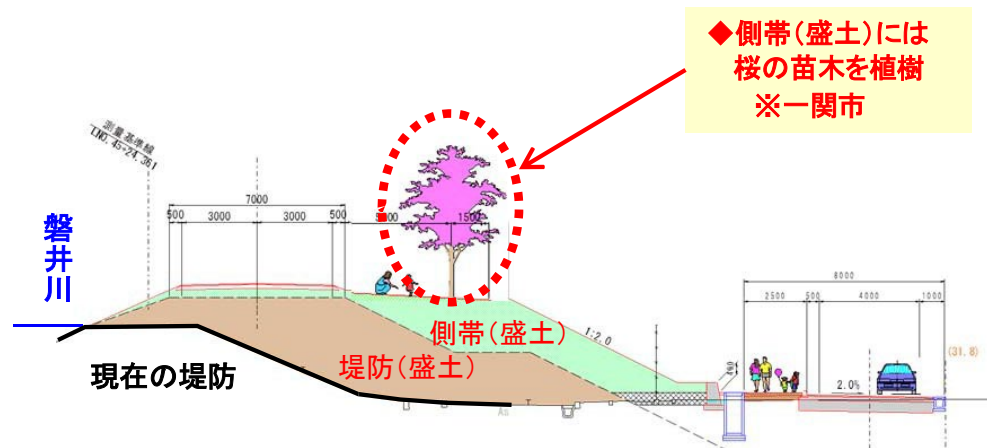
## 青葉地区堤防の完成イメージ
