台風に備え、内水排除訓練を行いました!!

そこで、一関出張所では9/21(金)に、小雨の降る中、太田川左岸の鈴沢川排水樋管にて排水ポンプ車による内水排除訓練を行いました。内水被害が発生するおそれのある場合には、自治体から要請を受けて排水ポンプ車が出動します。今回、この場所にポンプを設置するためには堤防上を走る平泉町道を通行止めにする必要があることから、初めて平泉町と合同で訓練を行いました。

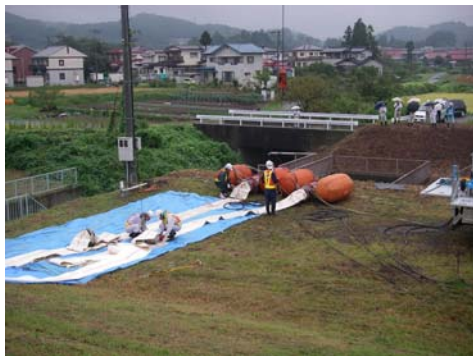
↑人力でホースの接続をします。

訓練は内水により町道が冠水し、宅地まで浸水する危険があるとの想定で平泉町によるポンプ車出動の要請、ポンプを設置する堤防上の町道通行止め、ポンプ等の設置と実際に内水被害が発生した場合の流れも確認しながら行いました。

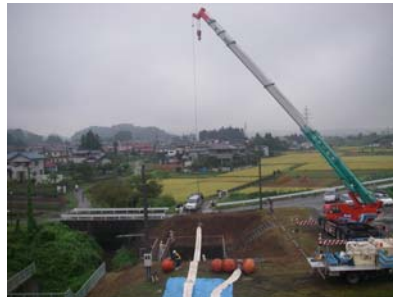
クレーン車でホースと接続した水中ポンプを下ろします。(実際には浮輪(写真内のオレンジ色のもの)も接続します。)

写真右は、排水ピットという施設で、ポンプ設置スペースとして鈴沢川排水樋管に整備されているものです。

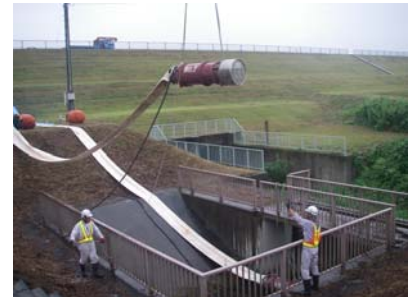
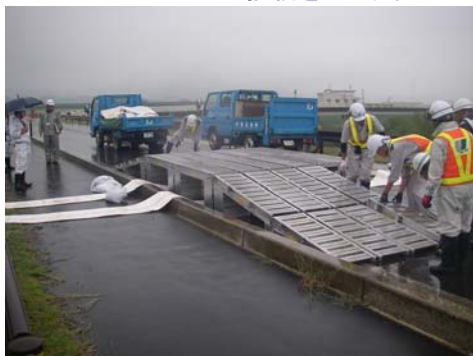
↑堤防上の町道には緊急車両が通行できるようにホースブリッジを設置。

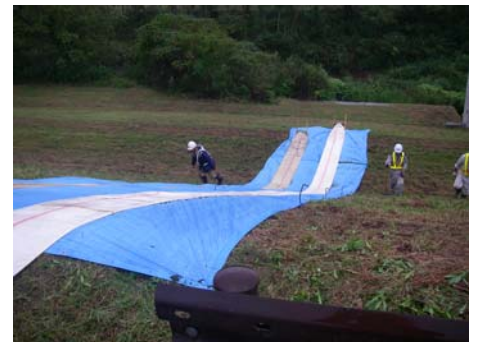
↑堤外側(河川側)設置完了!!

←堤外側(宅地側)も設置完了!!

訓練開始から約1時間で無事に設置完了し、内水被害に備える訓練は終了しましたが、ポンプ車要請のタイミング、町道を通り止めにした場合の迂回路の設定や、より手際よくポンプを設置するための手順確認など、平泉町、河川管理者双方とも課題が見えたので、今後の台風に備え万全を期したいと思います。

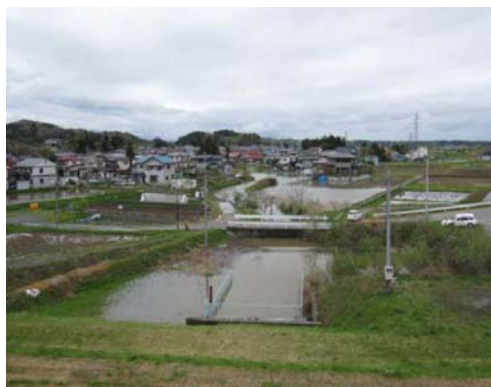
←H24.5
出水時の内水による浸水状況
(鈴沢川)

大雨による洪水で発生する被害で、本川の水位が上昇することにより、支川の水が本川に流れることができなくなり、支川に溜まった水が行き場を失って住宅地等に溢れ出す事象をいいます。
(今回の訓練場所というと本川が太田川、支川が鈴沢川ということになります。)

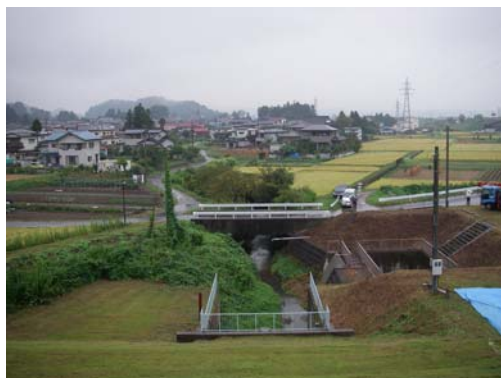
←訓練時に撮影した平常時の状況

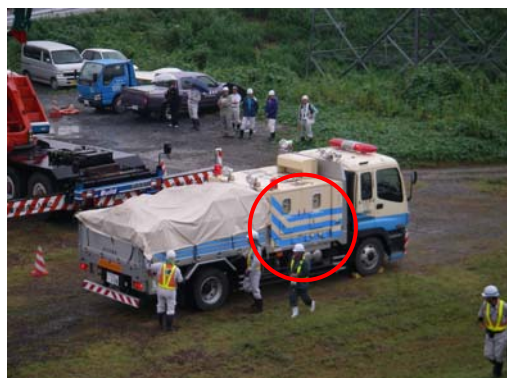
←排水ポンプ車
(赤丸がポンプの操作盤及び発電機です。)

排水ポンプ車とは、水中ポンプを搭載し、ポンプの操作を行う機械とポンプを動かす発電機を搭載した災害対策車両です。今回の訓練で使用した排水ポンプ車は、1分間に60m³の水を吐き出す能力(25mプールを約6分で空にできる能力!!)のあるポンプを搭載した車両です。

一関出張所管内には毎分60m³の車両が3台、毎分30m³の車両が1台の計4台の車両が配備されています。

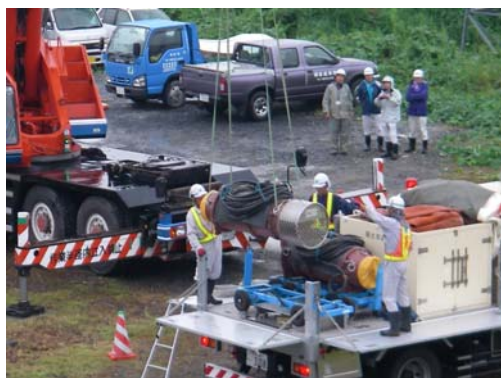
←60m³/分のポンプのため、設置するにはクレーン車が必要になります。
