R3.5.25 北上川ダム統合管理事務所
西和賀町大石地区斜面変状情報連絡会議資料

斜面変状に伴う対応 (5月6日より注意体制)

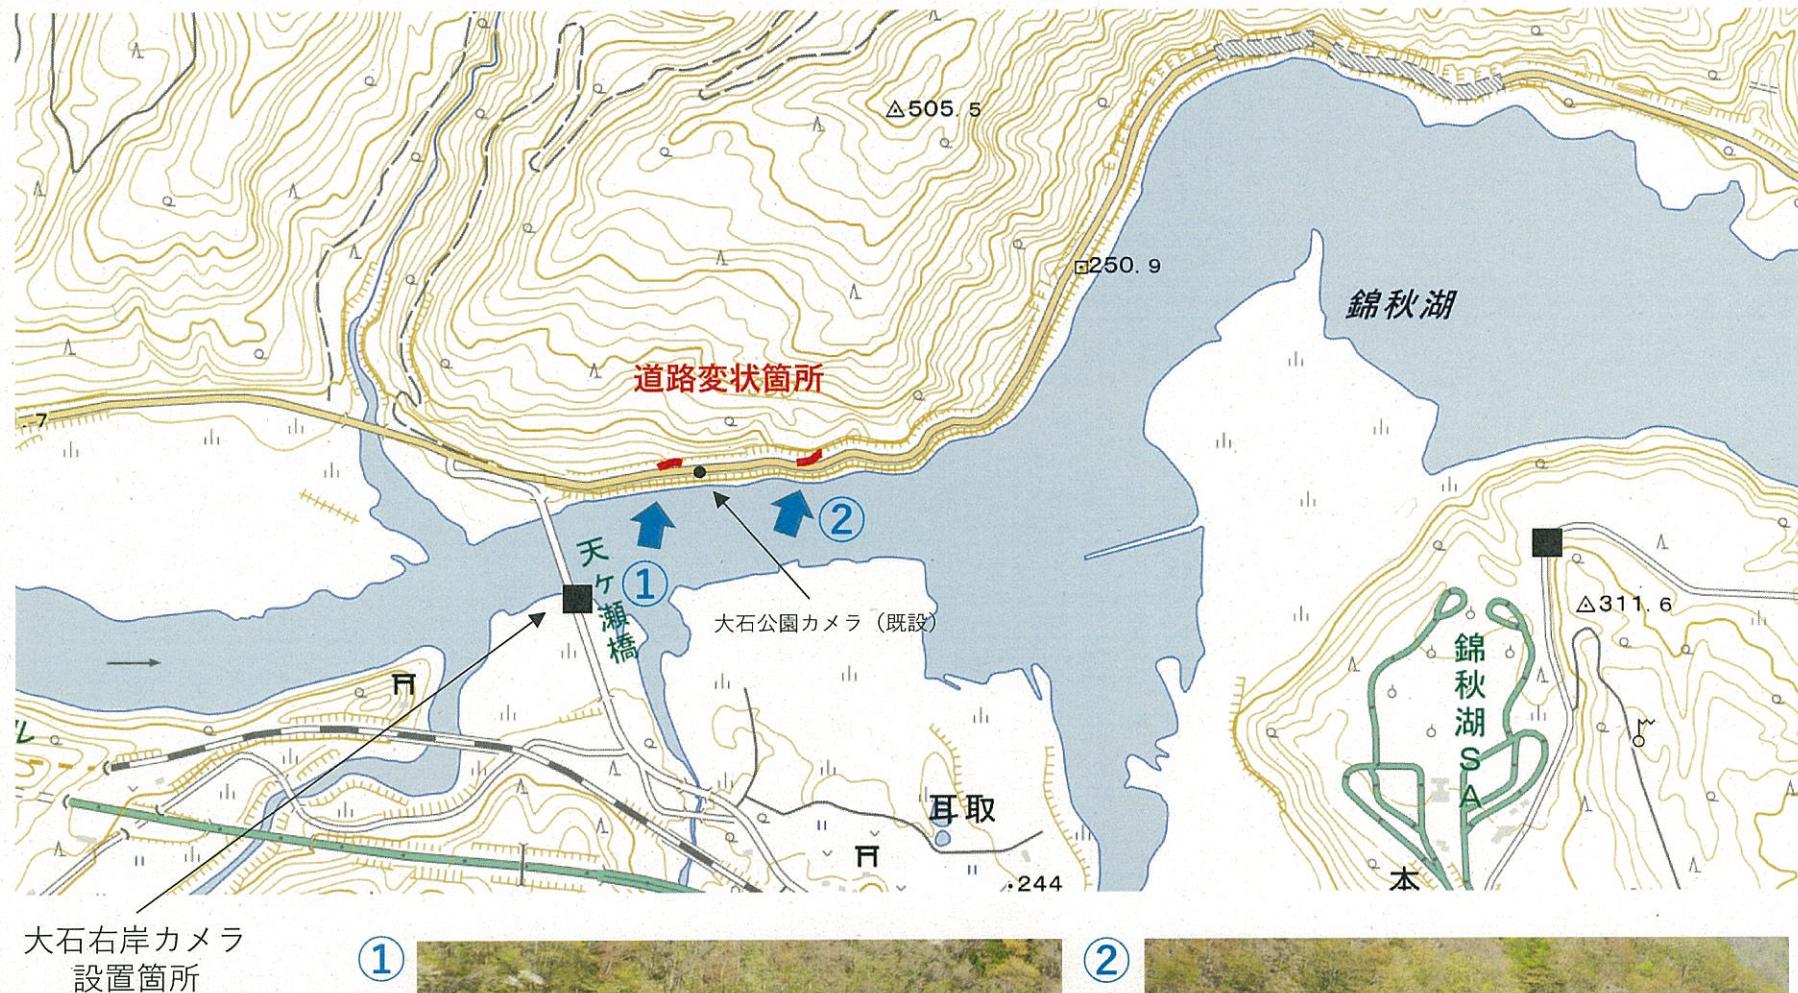
大石右岸地区監視用カメラ設置箇所

2) Ku-SAT II（衛星通信可搬局装置）の配備 資料1

地すべり発生による現地撮影映像（カメラ（国交省1基、岩手県2基）の流失に備え、岩手河川国道事務所の支援を受けて対岸から撮影するカメラを設置。
撮影映像を岩手県、西和賀町へ配信。（5月13日配信開始）

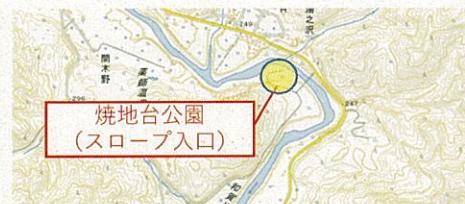
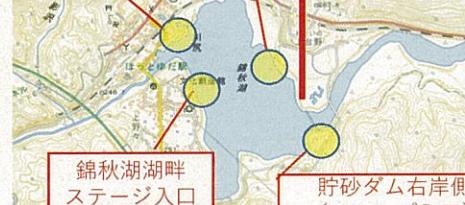
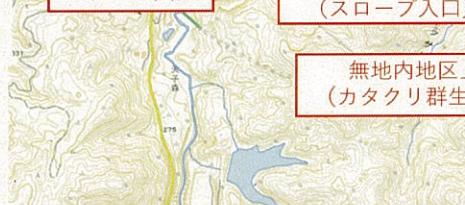
湯田ダム湖面・湖岸等の利用制限 【看板設置位置】

1) 湖面、湖岸への立入規制の実施 資料3

土塊の崩落や、その波による影響に備えて、貯砂ダムより下流部における、湖面や湖岸への立入禁止等注意喚起。
・湖面への主要なアクセス部に看板を設置
・HPでも広報

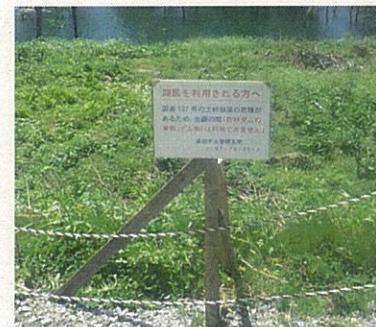
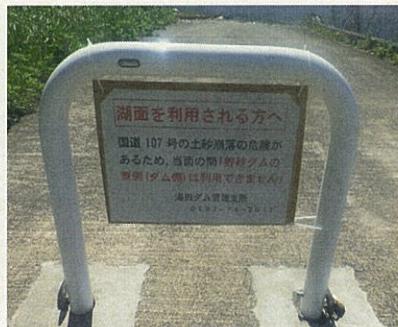
看板設置例

湖面を利用される方へ

国道107号の土砂崩落の危険があるため、当面の間「貯砂ダムの東側(ダム側)は利用できません」

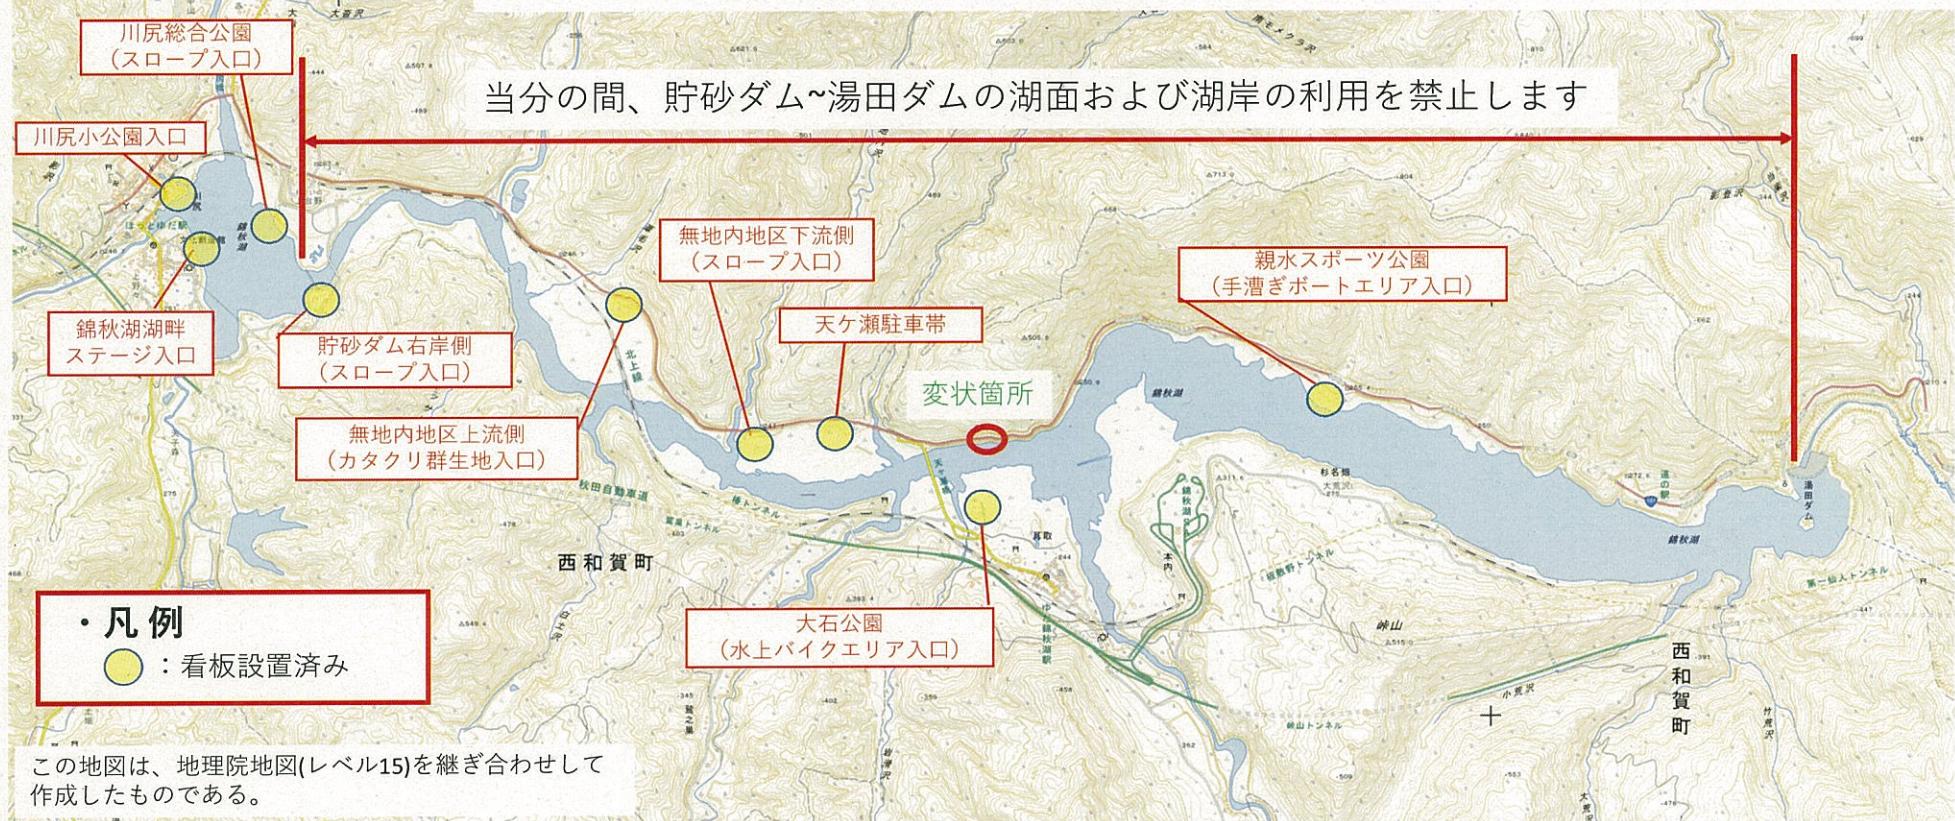
令和3年度 湯田ダム水位運用計画表

湯田ダムの貯水位は、7月1日の「洪水期」の開始に合わせ、ダム下流域での洪水氾濫を軽減するため貯留容量確保のため貯水位を低下させる必要があるが、水位低下が地すべりに影響しないよう、慎重に水位低下を実施中。

- ・貯水位低下の地すべりへの影響を伸縮計器等で監視しながら実施
- ・本来概ね 50cm/日の速さで水位低下させるところを、現在は概ね 25cm/日で実施中 特段影響が認められなければ、概ね 50cm/日の速さとしていく
- ・計画している貯水池の運用（貯水位の変動）と異なる操作となることから、利水者（発電、かんがい）と調整し、協力を頂きながら進める
- ・なお7月1日までは、事前放流を行わない
