R4.3.1 国土交通省東北地方整備局北上川ダム統合管理事務所 第6回 西和賀町大石地区斜面変状情報連絡会議資料

1. 今冬の積雪状況について

2. 対策工事の実施について

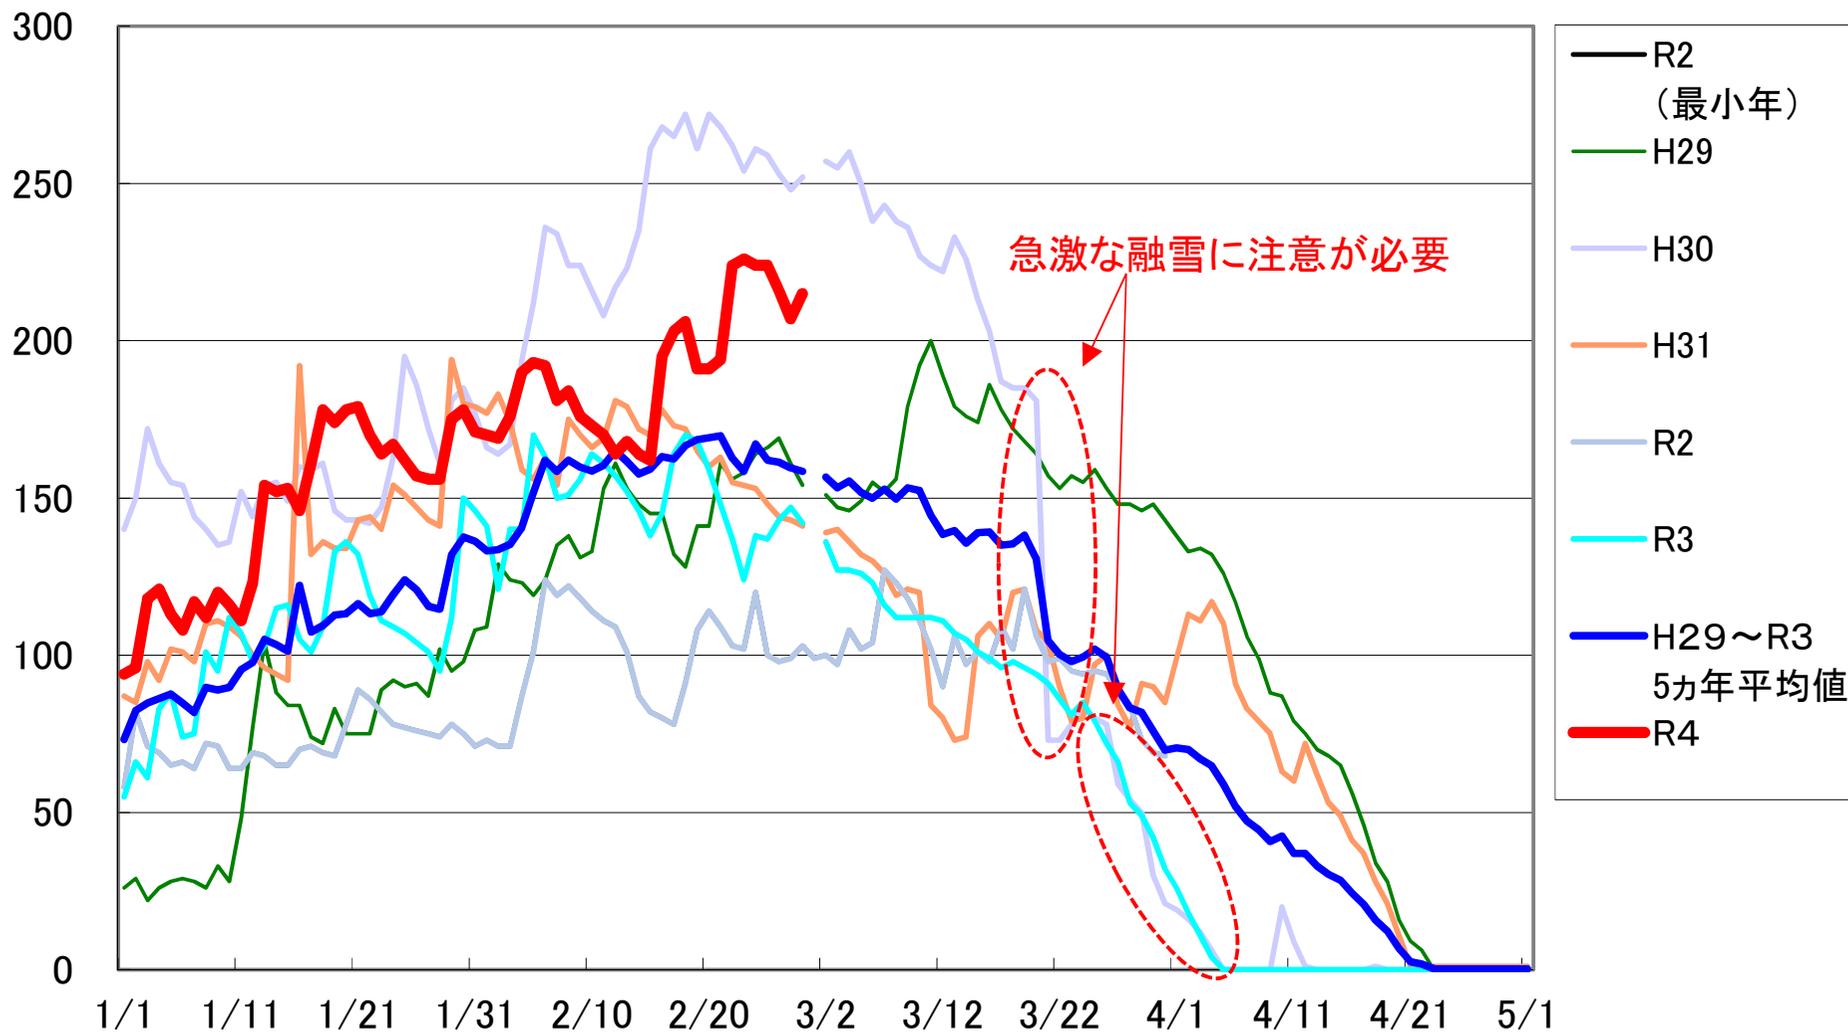
1) 湯田ダム流域での積雪状況 資料1

今冬の湯田ダム流域の積雪データは添付のとおりです。

今年の西和賀町沢内字貝沢地点での積雪深は、近5ヵ年平均値よりも現時点で60cm程度、雪の量は多めとなっています。

湯田ダム(西和賀町沢内字貝沢) 積雪深

単位:cm

R4.2.28 9時時点

今後、地すべりに対して心配されるのが、H30やR3の3月から4月のような、多量の雪が一気に溶け出し、融雪水が地下に浸透していくことで、地すべりの活動が活発化することです。

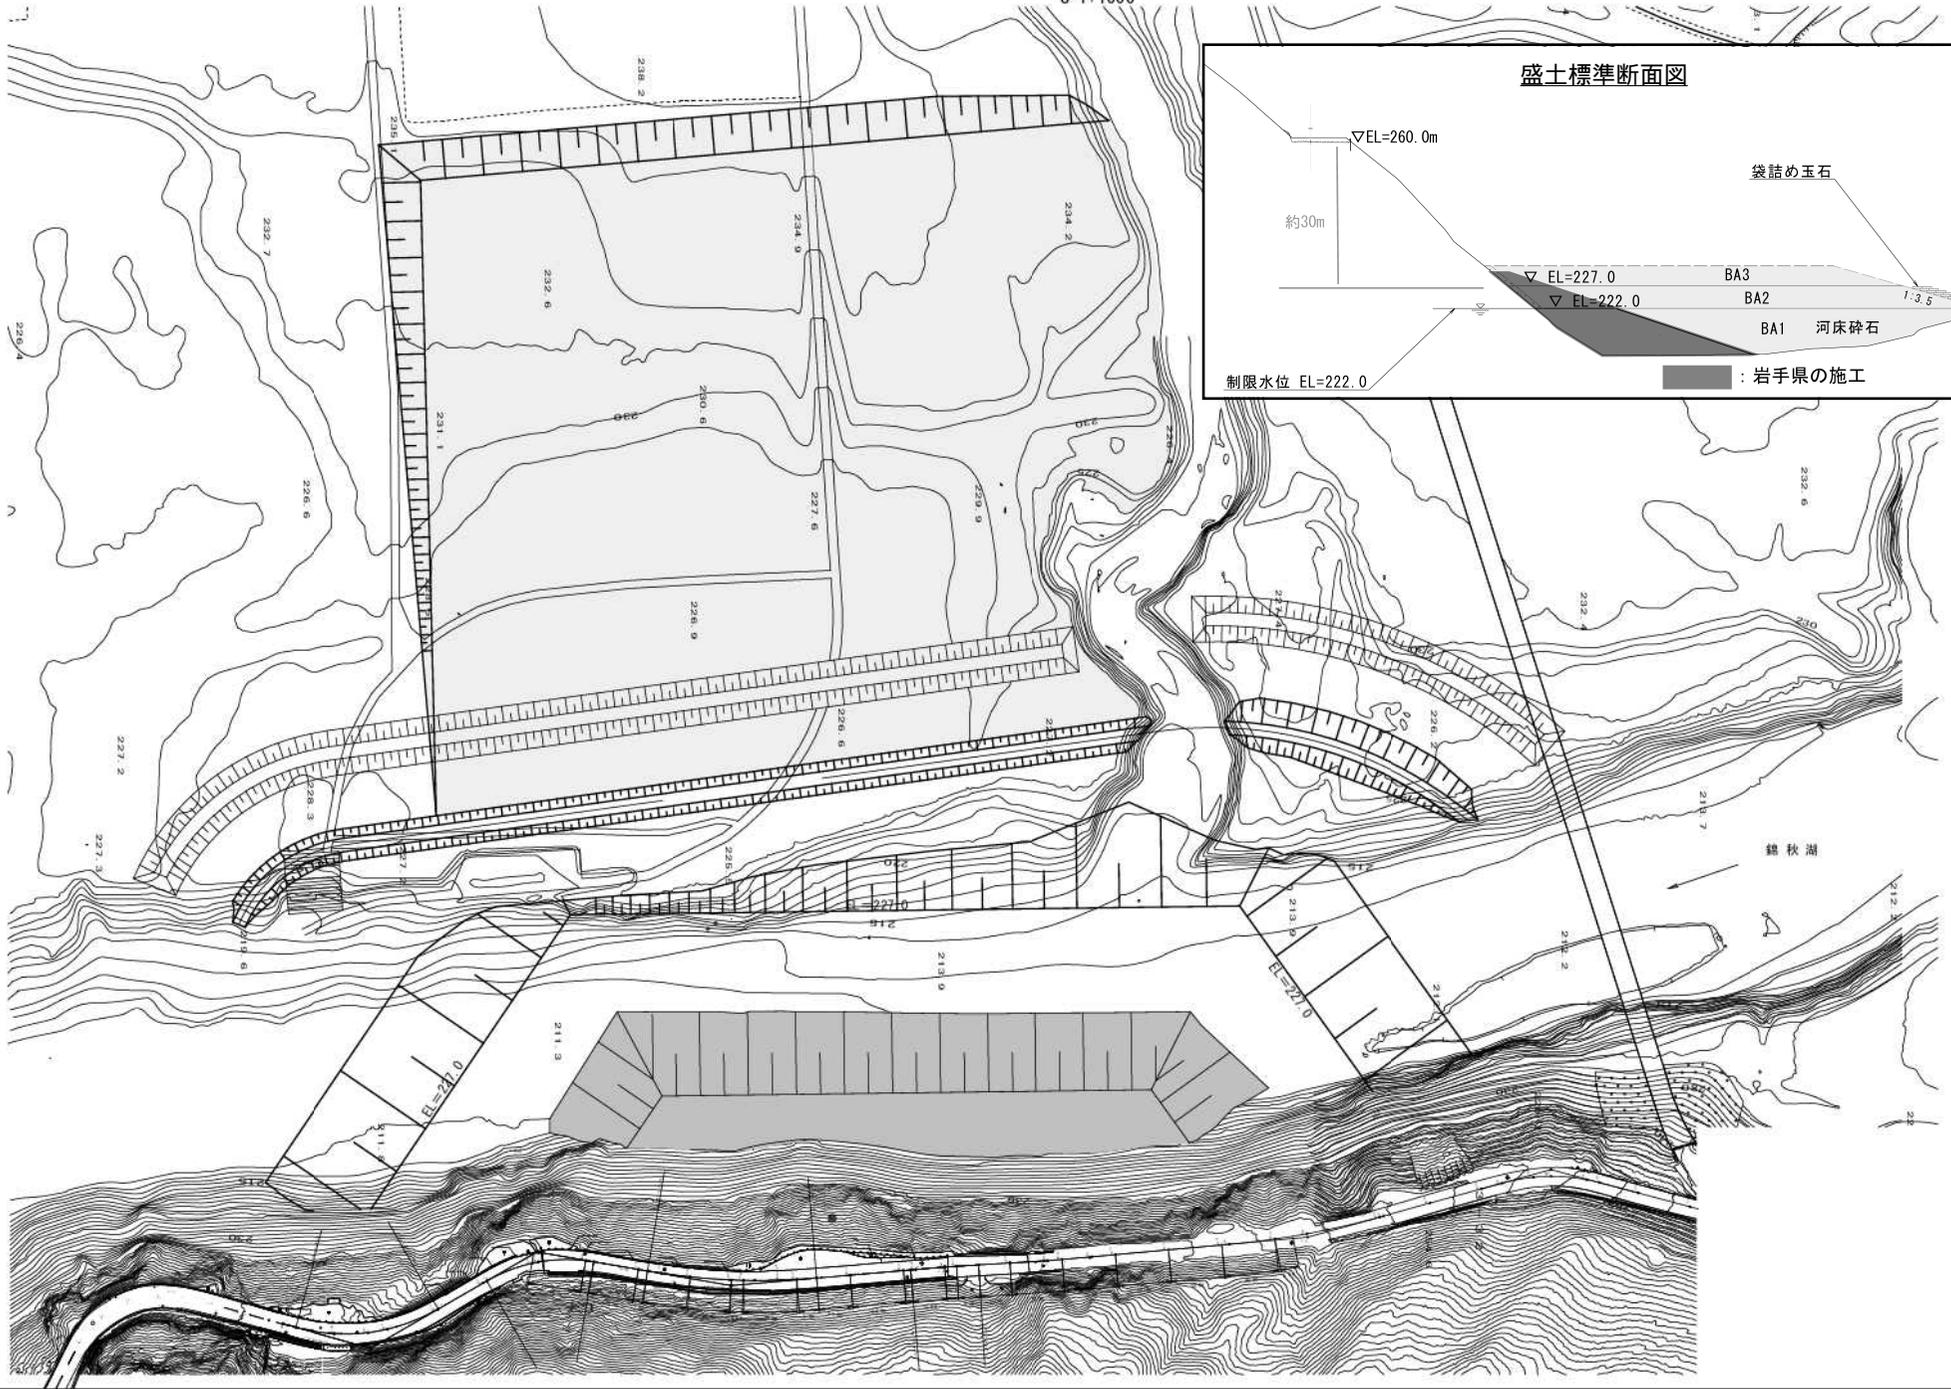
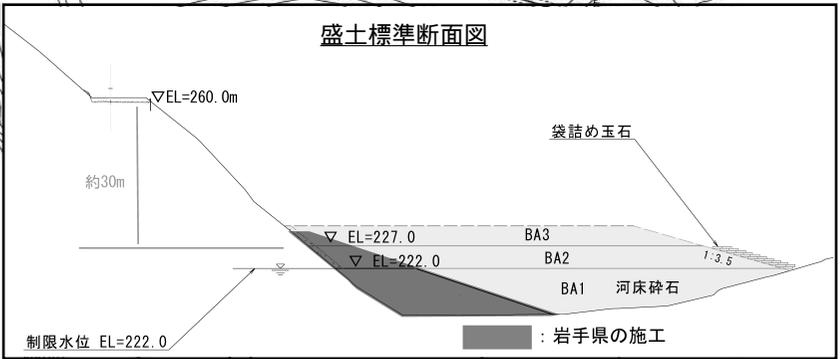
資料2

ダム水位が高い場合に地すべりが発生しても、対岸の耳取地区に波の影響が及ばないようにするための対策工事を実施いたします。

- ・ 具体的には、現在、岩手県において実施している応急工事（盛土）に引き続き、高さ標高227mの盛土を実施します。
- ・ 盛土に使用する材料は、周辺のダム貯水池の中を掘削して採取する計画としております。

平面図

S=1:1000

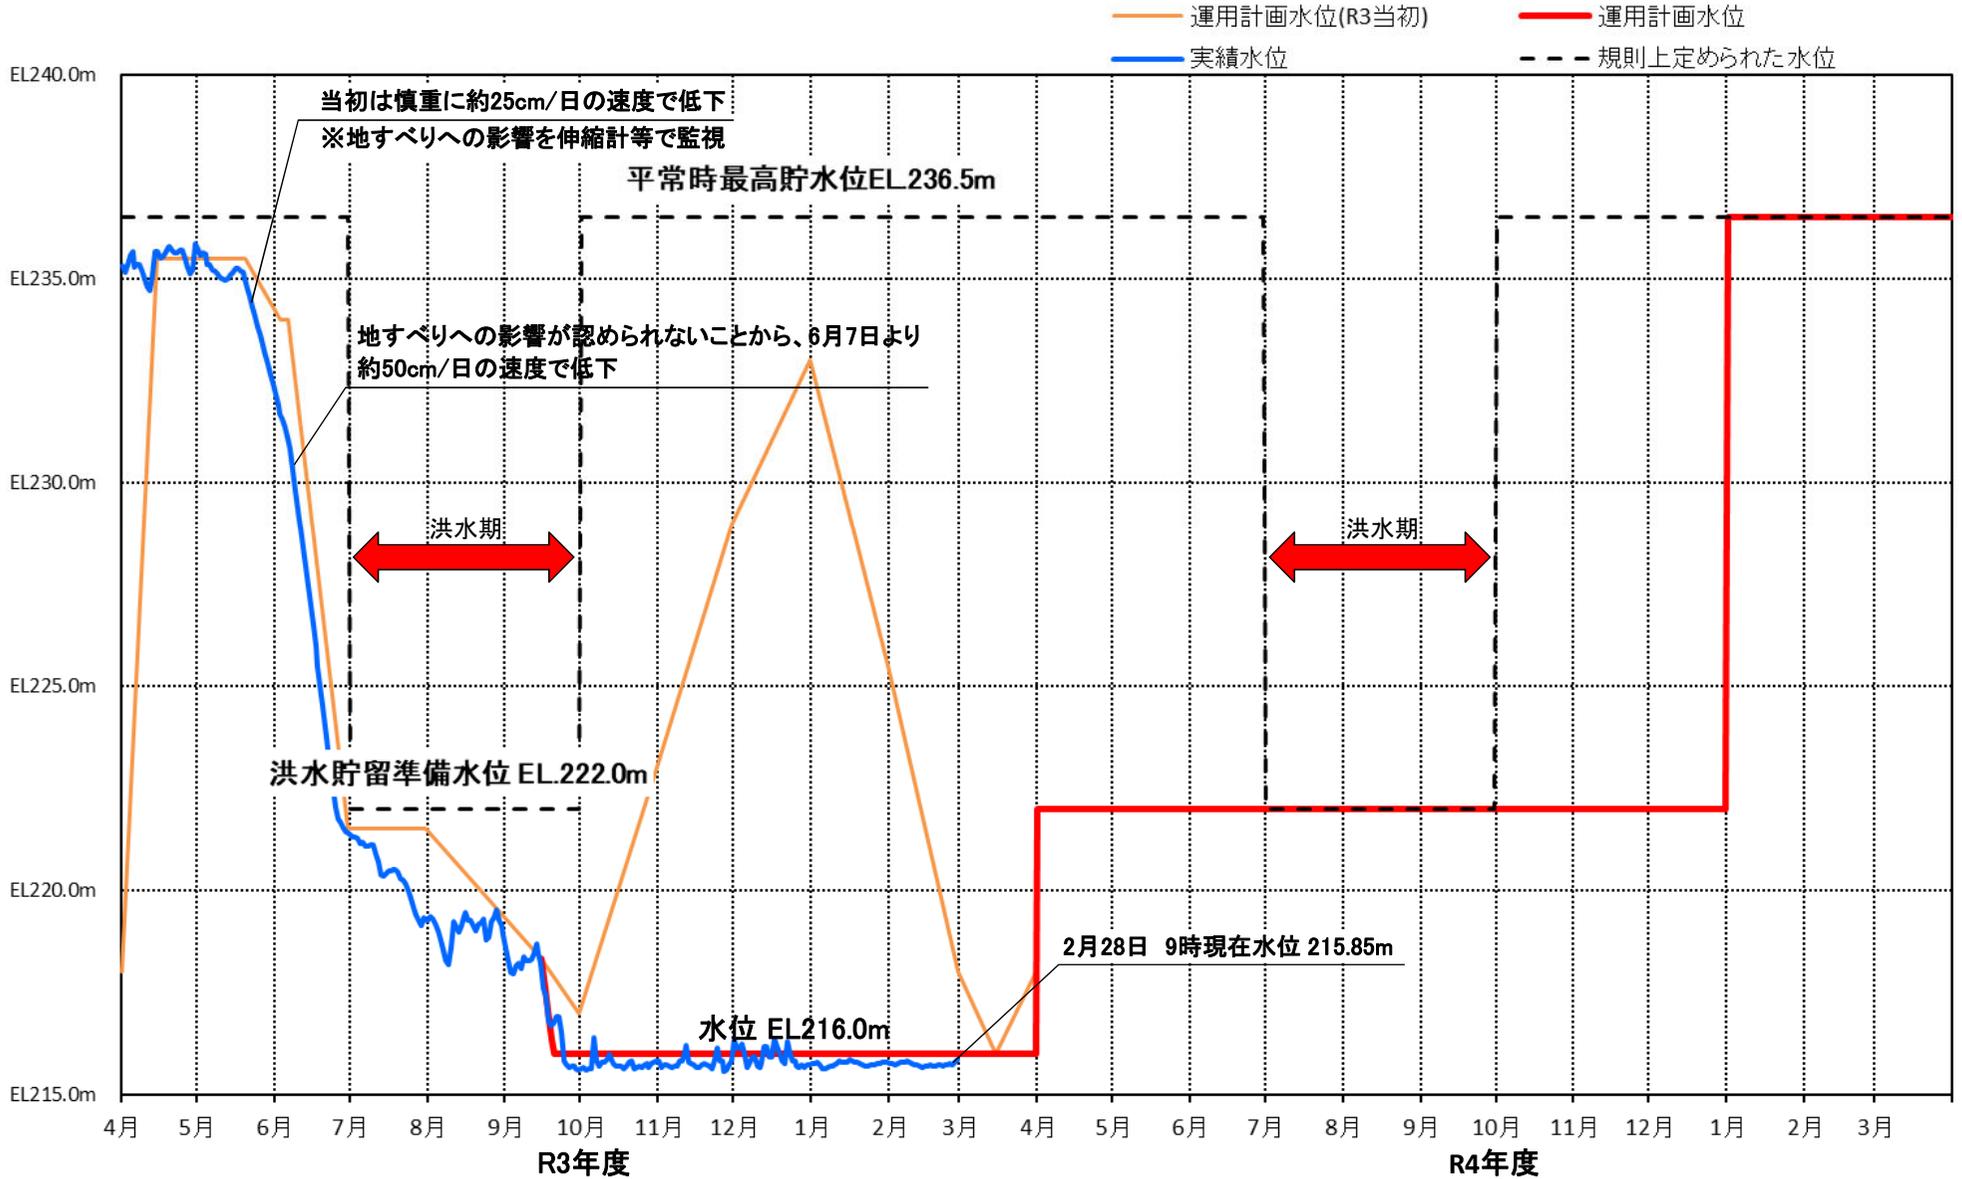
資料3

湯田ダムにおいては、引き続き低い水位での運用を実施して参ります。

※第4回会議(R3.9.17)資料を再掲
令和3～4年度 湯田ダム水位運用計画表

今後もこれまでどおり、大雨の際には貯水位が上昇することとなり、そのような際に地すべりの動きが確認された場合には、耳取地区住民の避難などについて、西和賀町をはじめとした関係機関と連携し、対応して参ります。
