今も残るダム建設時の工事中仮設備跡(給水槽跡)

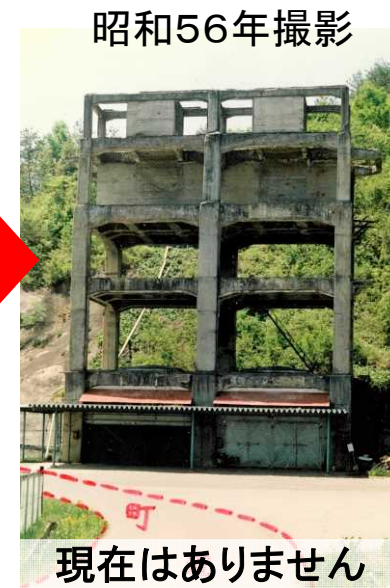
昭和56年撮影

左岸コンクリート製造工場

現在はありません

- ・遊歩道の頂上付近から30mほど上に、円形のコンクリート構造物が見えます。(位置については「田瀬ダム周辺遊歩道マップ」をご覧ください。)
- ・これは、左岸コンクリート製造工場などに水を供給していた給水槽跡で、猿ヶ石川からポンプアップした水をこの水槽に貯めて、各施設に給水を行っていました。
- ・ちなみに、左岸コンクリート製造工場は、ダム完成後も1階部分を車庫及び倉庫として使用していましたが、老朽化が進み昭和58年に取り壊されました。(ダム記念公園前に建っていました。)
