鳴子ダムの貯水量回復を考慮した防災操作

【鳴子ダムは、渇水対策としての貯留量回復、江合川沿川の浸水被害防止に努めました】

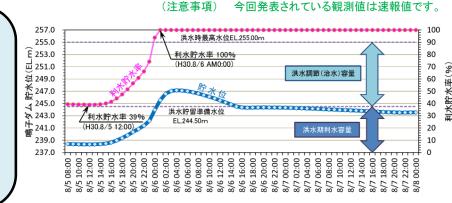
鳴子ダム貯水位及び利水貯水率推移図

- 〇利水の効果(渇水被害への効果) 8月5日12時で利水のための貯水率が39%に
- 低下していましたが、6日AMO時で100%に回復。 〇治水の効果(洪水被害への効果)
- ダムへの最大流入量680.30m3/秒に対して放流 量19.06m3/秒と、約660m3/秒の流水をダムに貯 め込みました。これによりダムから約50km下流の 「涌谷大橋」付近で河川水位を2.85m低減しました。

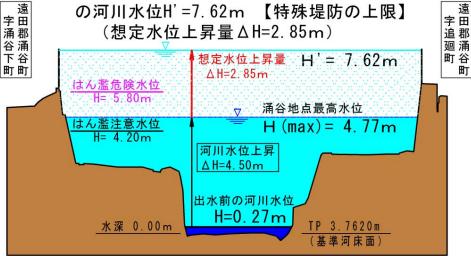
「涌谷大橋」付近

鳴子ダムの防災操作が行われなかった場合 の河川水位H'=7.62m 【特殊堤防の上限】 (想定水位上昇量 △ H=2.85 m) 想定水位上昇量 日'= 7.62 m
