鳴瀬川水系鳴瀬川のpH異常について（第4報：終報）

令和7年2月18日に当事務所発注の工事現場で稼働している濁水処理設備において、湧水が濁水処理能力を超え、一時的に溢れ鳴瀬川に流出したことにより、2月19日11時00分に災害対策支部（水質）「注意体制」を設置し、警戒にあたってきました。

【再発防止対策】

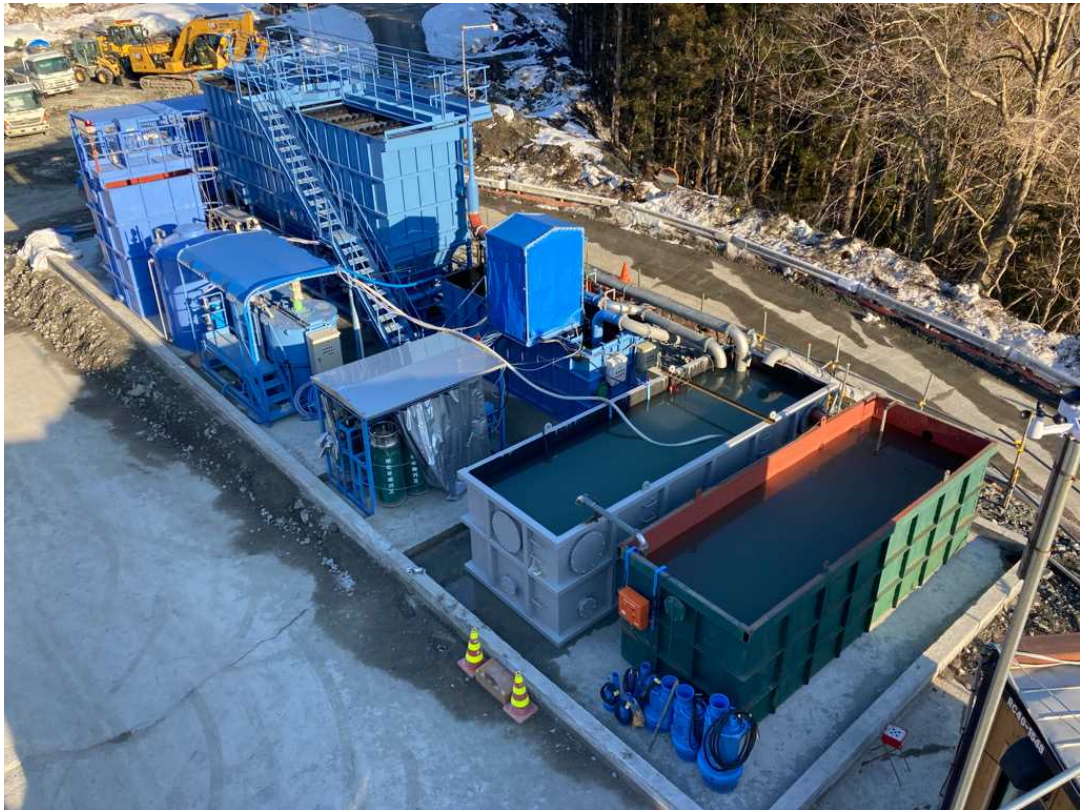
濁水処理設備（全景）

1号機（150m³/h 級） ※新たに増設

- ・ 濁水処理設備の増設及び再発防止対策（別紙-1）が完了。
- ・ 水質調査を実施し、異常がないことを確認したことから、工事を再開。
- ・ 災害対策支部（水質）「注意体制」を解除。

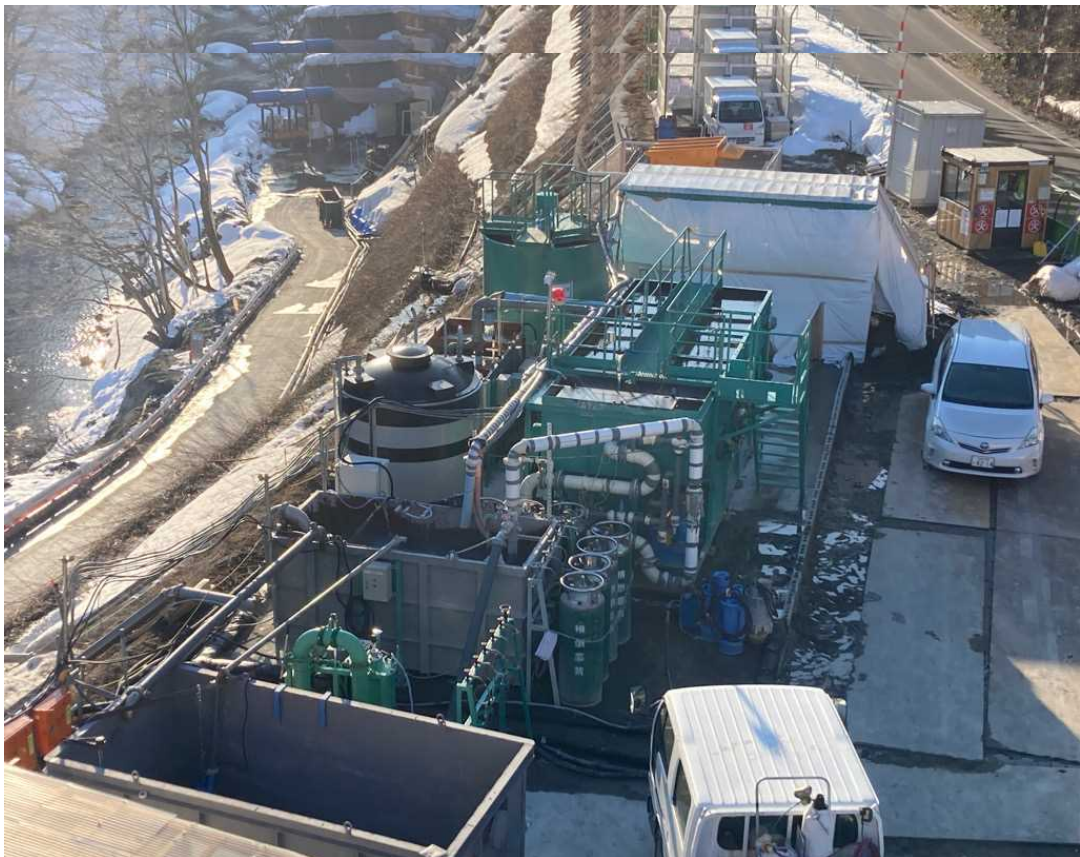
2号機（60m³/h 級）

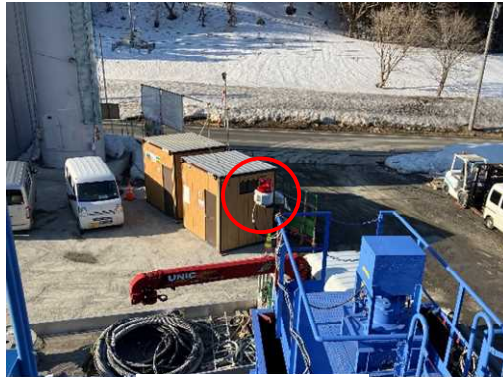
濁水処理設備（1号機）

警告灯の設置

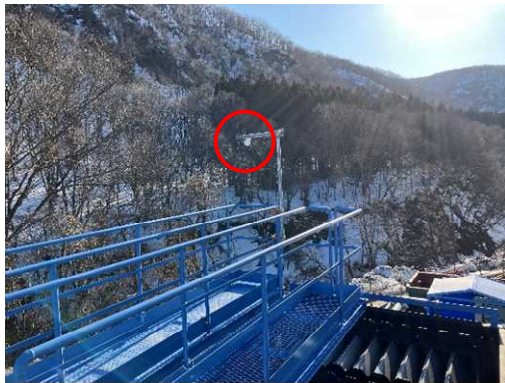
監視カメラの設置
(原水槽用)

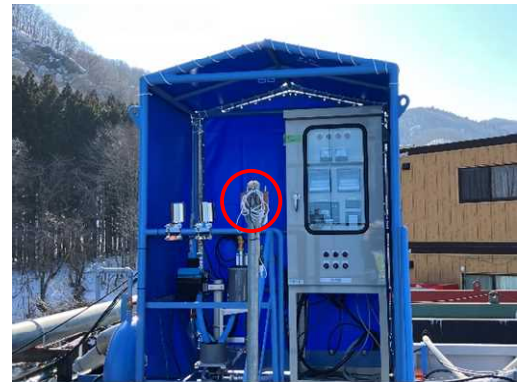
監視カメラの設置
(水質監視用)

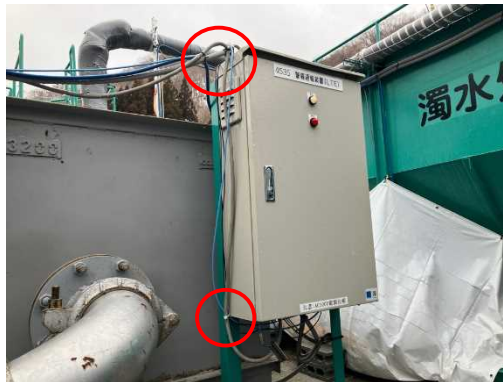
濁水処理設備（2号機）

LANケーブルの固定

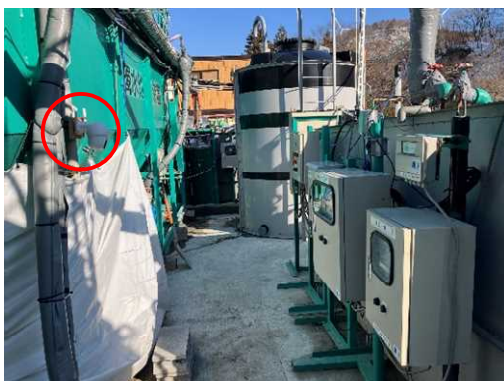
監視カメラの設置
(水質監視用)

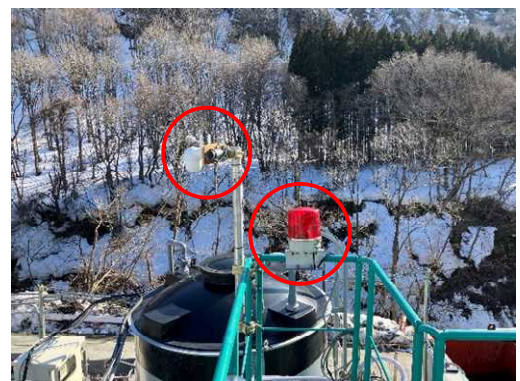
警告灯の設置および
監視カメラの設置
(原水槽用)

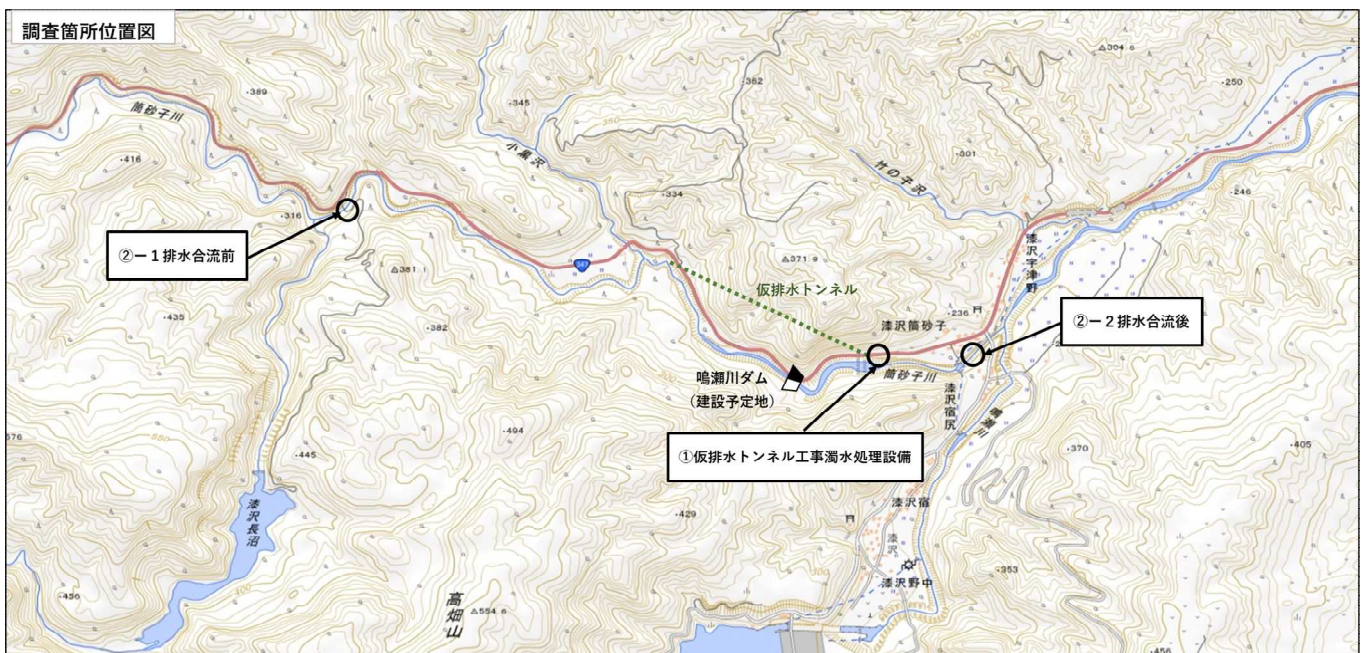
②-1排水合流前、②-2排水合流後

※ 河川水的环境基準値は、pH 6.5~8.5
