# 鋼トラス橋・鋼アーチ橋の緊急点検結果

ほんじょうおおはし 7号本荘大橋 (秋田県由利本荘市)

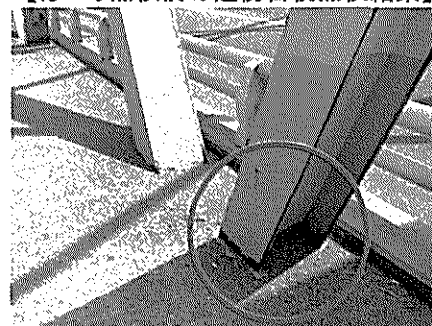
【はつり点検前の近傍目視点検結果】

- ・床版下面の鋼部材がコンクリートに埋め込まれた部分から一部錆汁を確認。
- ・但し、鋼部材の亀裂は確認されていない。

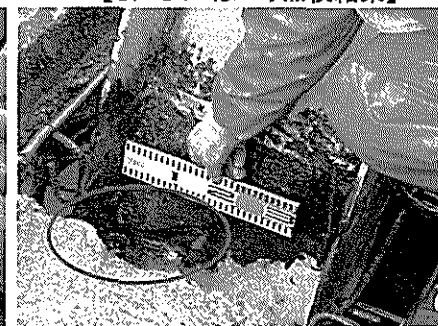
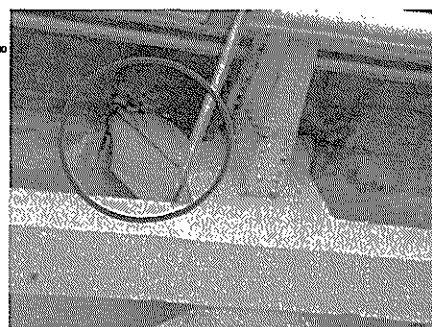
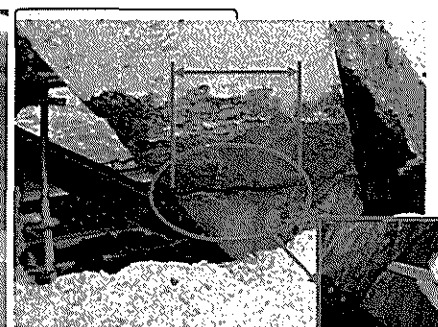
【8/31 はつり点検結果】

- ・鋼部材と床版コンクリートの付け根から一部錆汁を確認したためH19.8.27から「はつり調査」を実施し、埋め込み部の鋼材を目視したところ、引っ張り部材1箇所腐食による断面欠損を確認。その他は、腐食はしているものの局所的な損傷を確認。
- ・現在、鋼板あて板(サンドイッチ)による応急措置を実施予定。
