東北地方整備局

直轄国道の道路啓開と応急復旧作業について

～30日現在で、99%の通行確保、今後は本格復旧へ～

主要な応急復旧箇所

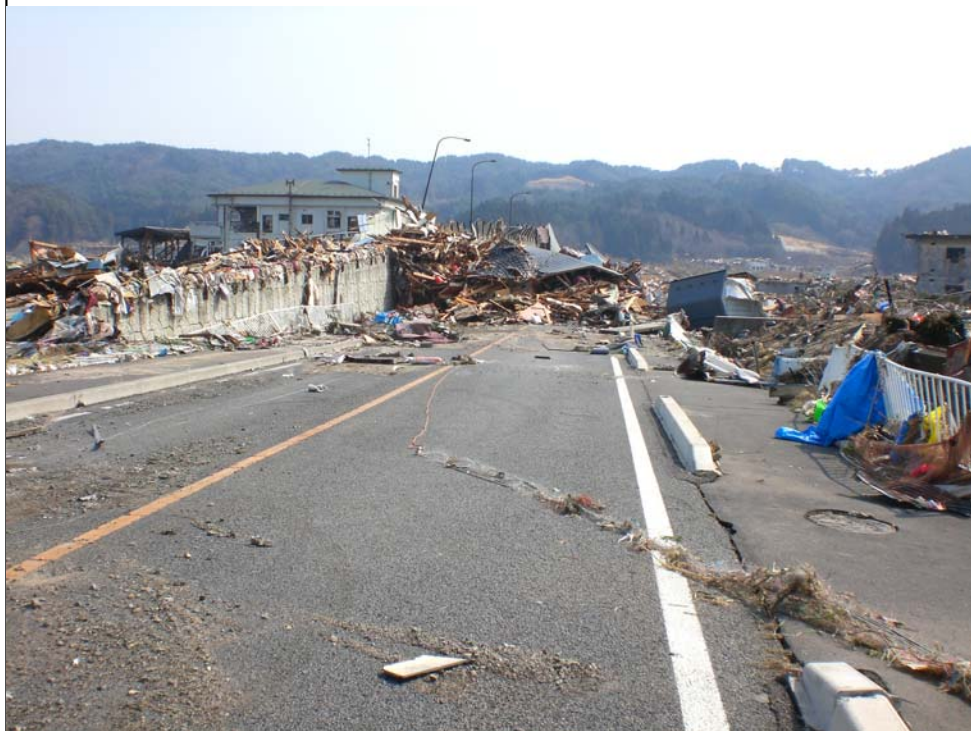
写真1(被災状況)

1 【瓦礫撤去】 津波により災害を受けた家屋等の国道啓開作業を実施

国道45号 岩手県^{おおつち}大槌町 ^{きりきり}吉里吉里地区

津波により家屋等の瓦礫が国道45号を塞いだため、啓開作業により15日に2車線の交通路を確保。

▲大槌町内方面を撮影

(3月12日撮影)

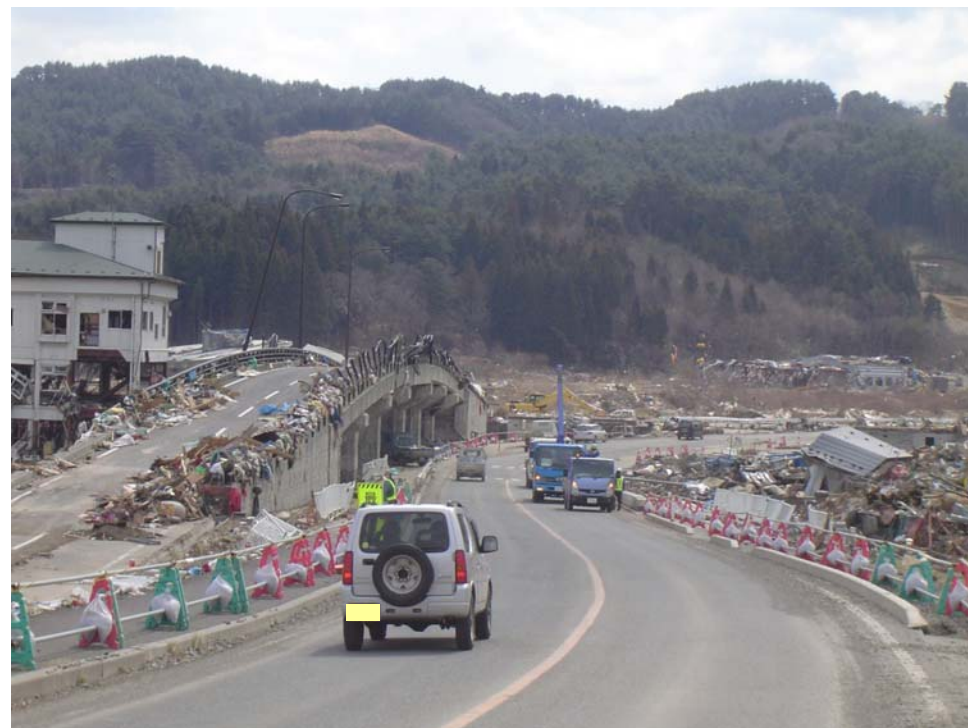
写真2(復旧状況)

▲大槌町内方面を撮影

2車線交通路確保(3月15日)

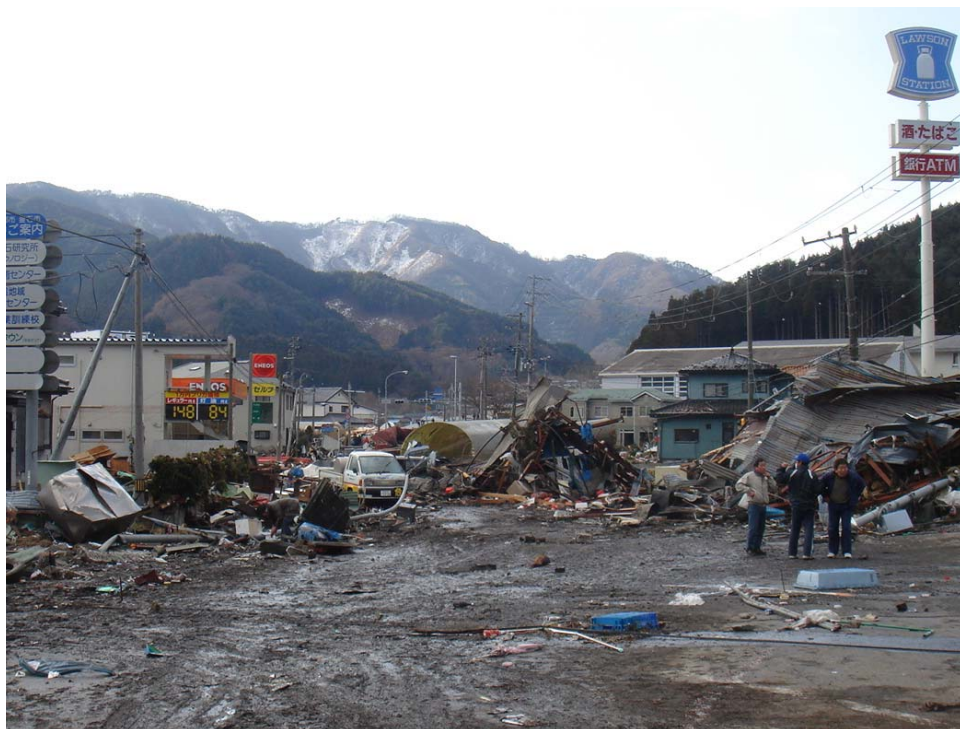
写真1(被災状況)

2 【瓦礫撤去】 津波により災害を受けた家屋等の国道啓開作業を実施

国道45号 岩手県釜石市 ^{かまいし} 平田地区 ^{へいた}

津波により家屋等の瓦礫が国道45号を塞いだため、啓開作業により12日に2車線の交通路を確保。

▲大船渡市方面を撮影

(3月12日撮影)

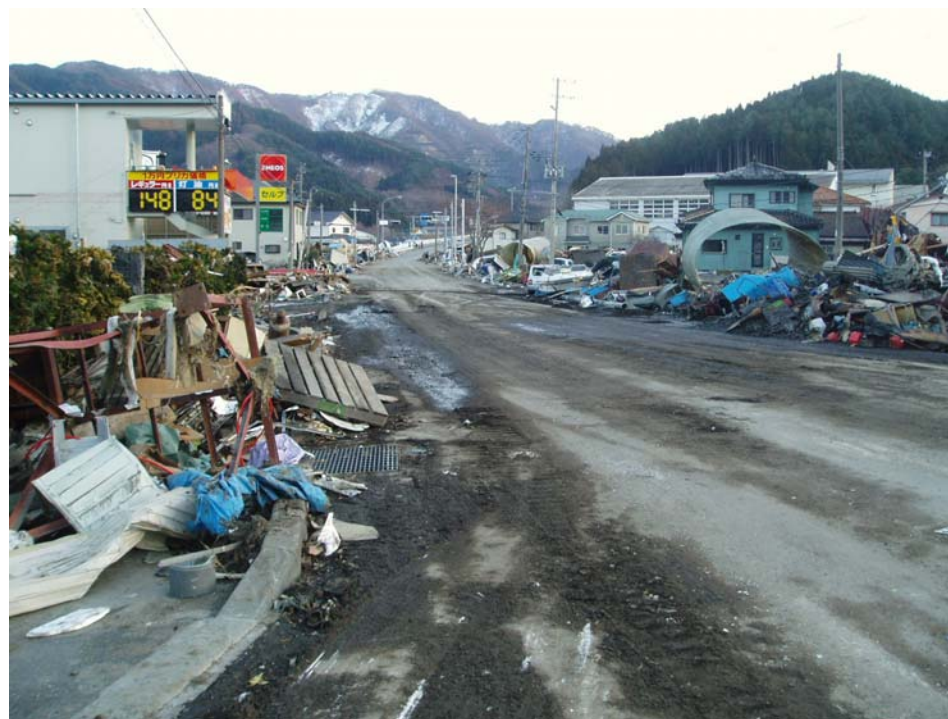
写真2(復旧状況)

▲大船渡市方面を撮影

2車線交通路確保(3月12日)

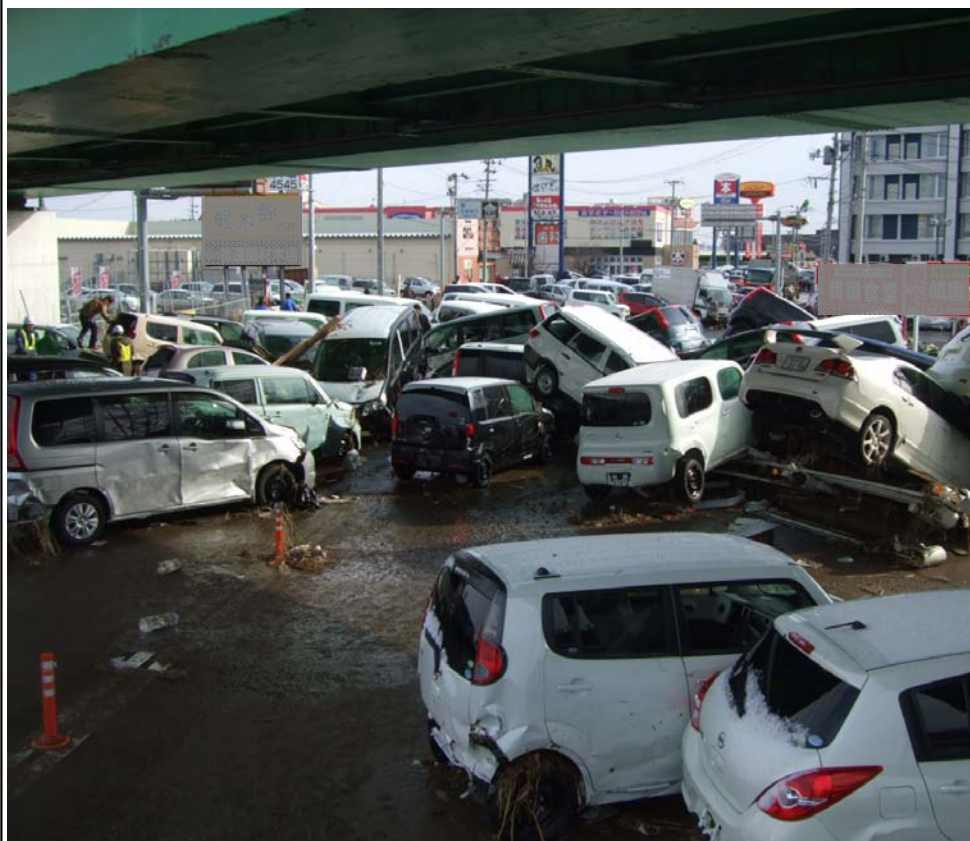
写真1(被災状況)

3 【車両撤去】津波により災害を受けた車両等の国道啓開作業を実施

国道45号 宮城県^{せんだいし}仙台市^{みやぎのく}宮城野区～^{たがじょう}多賀城市

津波により流出した車両(仙台市宮城野区、多賀城市内で約400台)が国道45号を塞いだため、啓開作業により15日に2車線の交通路を確保。

▲多賀城市方面を撮影

(3月12日撮影)

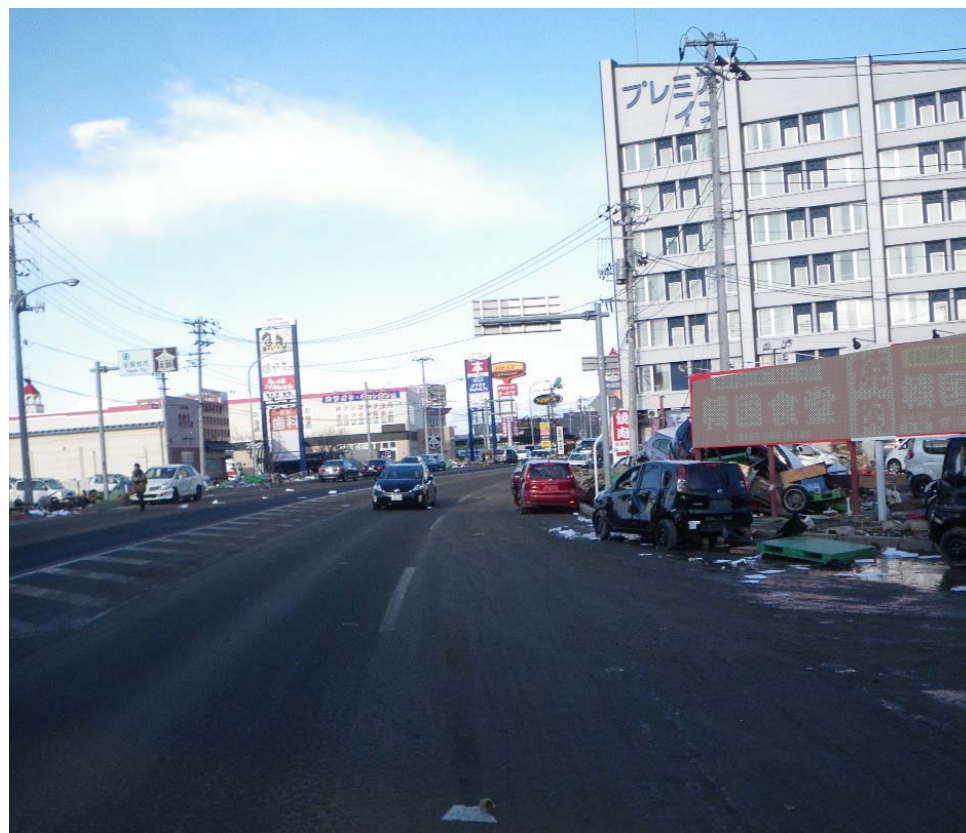
写真2(復旧状況)

▲多賀城市方面を撮影

2車線交通路確保(3月15日)

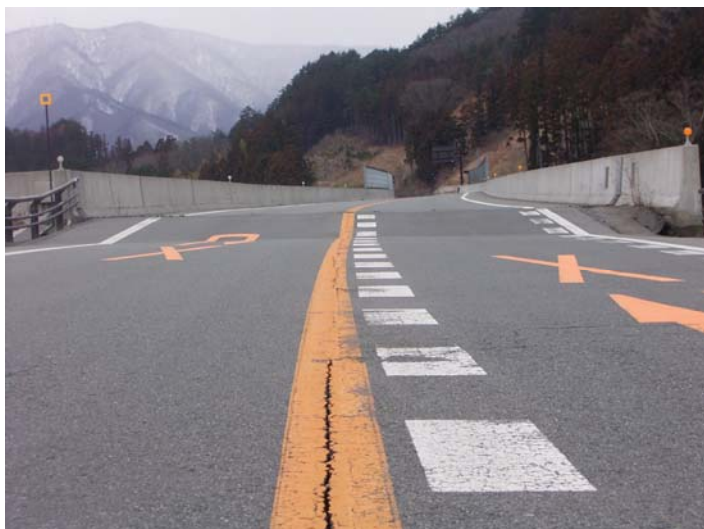
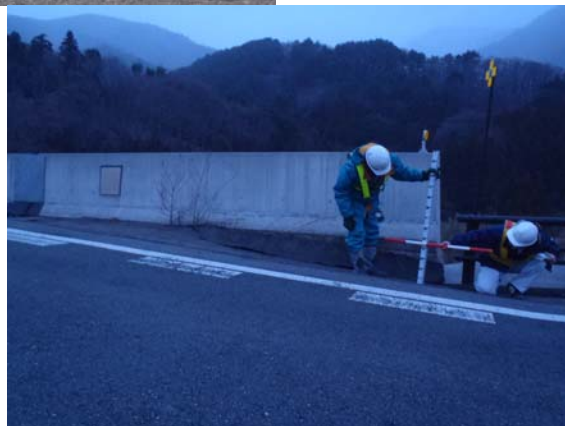
写真1(被災状況)

1 【道路①】 路面に段差が発生したため応急的に復旧

国道283号(仙人峠道路) 岩手県かまいし釜石市 かつし甲子地区

地震により甲子跨線橋A1橋台背面の沈下(約50cm)が発生。
12日に応急作業を完了し2車線の交通路を確保。

▲釜石市方面を撮影

(3月12日撮影)

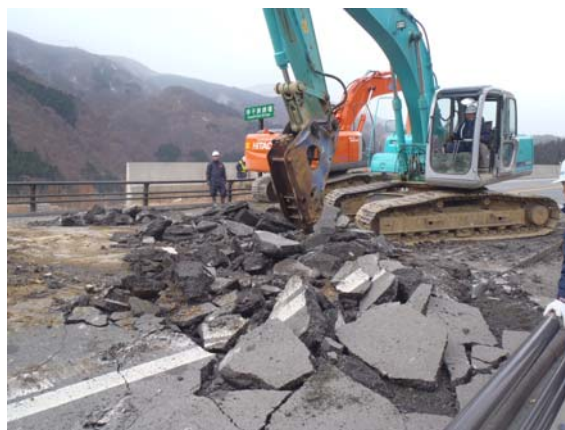
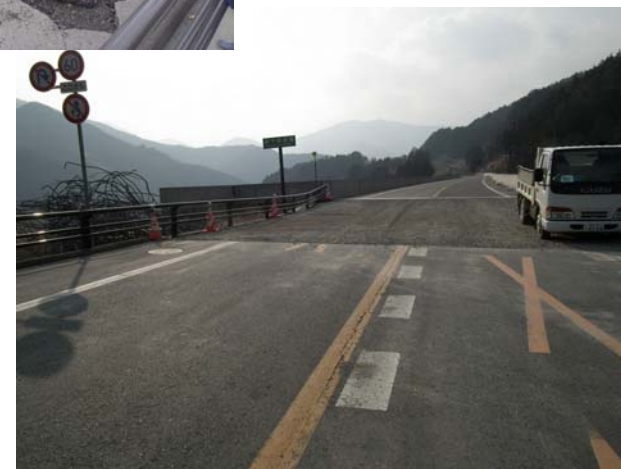
写真2(復旧状況)

▲遠野市方面を撮影

2車線交通路確保(3月12日)

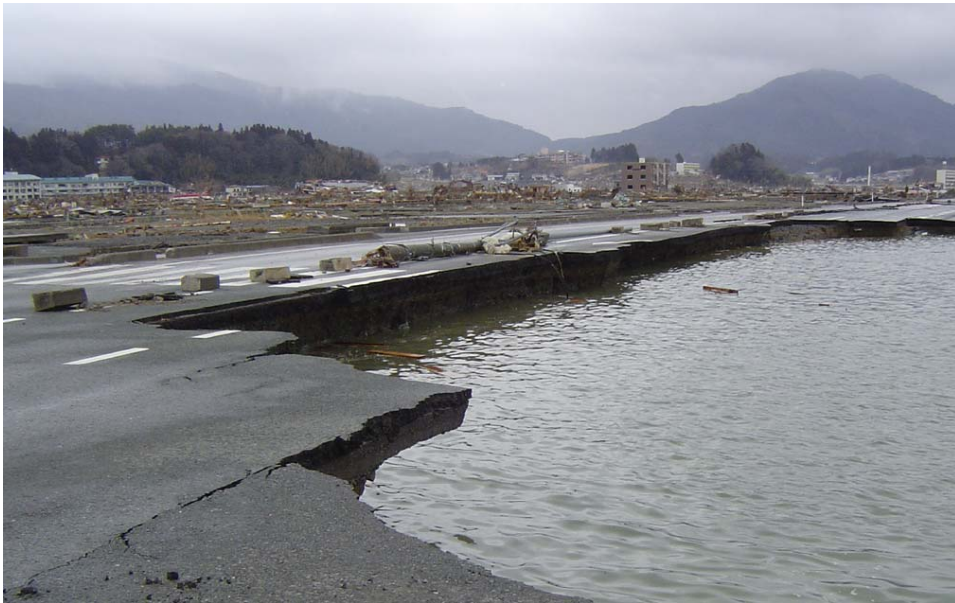
写真1(被災状況)

2 【道路④】 高潮の影響により道路流出した箇所を、緊急的に盛土し、交通路を確保

国道45号 岩手県陸前高田市 りくぜんたかた 高田地区 たかた

高潮の影響により道路流出した箇所(L=200m V=800m³)を緊急的に盛土し、25日に交通路(2車線)を確保。

(3月24日撮影)

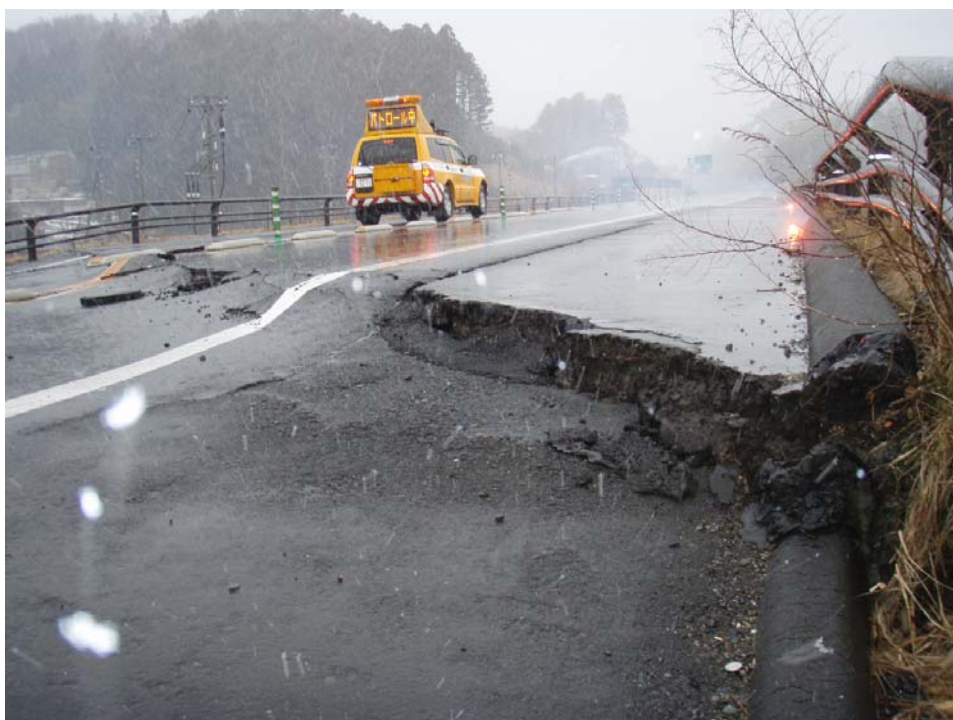
写真1(被災状況:石巻市小船越地内)

3 【道路②】 路面に段差等が発生したため応急的に復旧

国道45号(三陸道) 宮城県東松島市川下地区ひがしまつしまし かわくだり～宮城県登米市東和町米谷地区とめし どうわまち まいや

三陸自動車道(鳴瀬奥松島IC～登米東和IC)で段差、路面陥没、横断クラック等が発生。
12日までに応急復旧が完了し、緊急車両等の通行可。さらに30日6時から全面開放。

▲仙台市方面を撮影

(3月12日撮影)

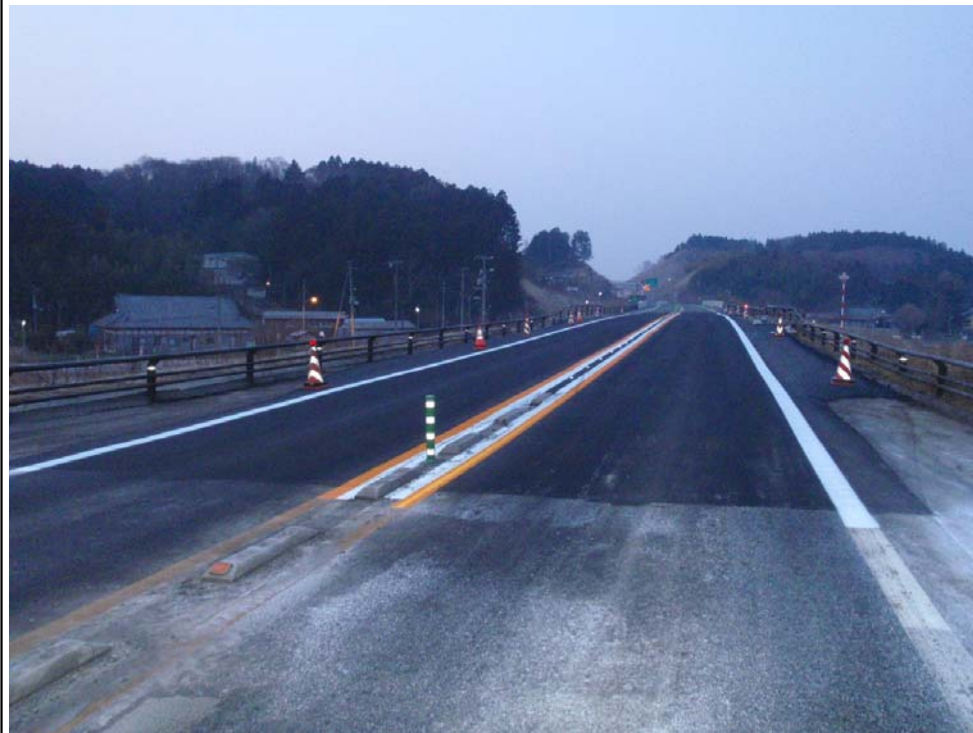
写真2(復旧状況:石巻市小船越地内)

▲仙台市方面を撮影

応急復旧完了(3月12日)
一般開放(3月30日)

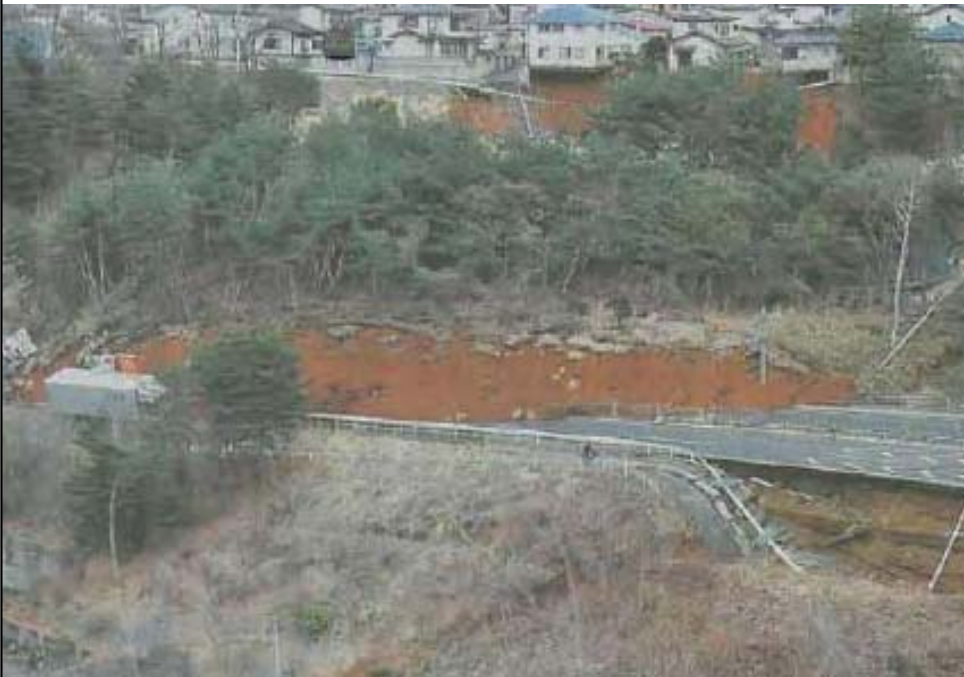
写真1(被災状況)

4 【道路③】 法面崩落した箇所を、緊急的に土砂撤去し、交通路を確保

国道4号 福島県福島市 ふくしまし 伏拝地区 ふしおがみ

被災後直ちに迂回路(旧道)を確保し、3月13日より法面崩落した箇所(L=120m V=9,000m³)の土砂を撤去し、18日に暫定的に片側1車線の交通路を確保。

(3月11日撮影)

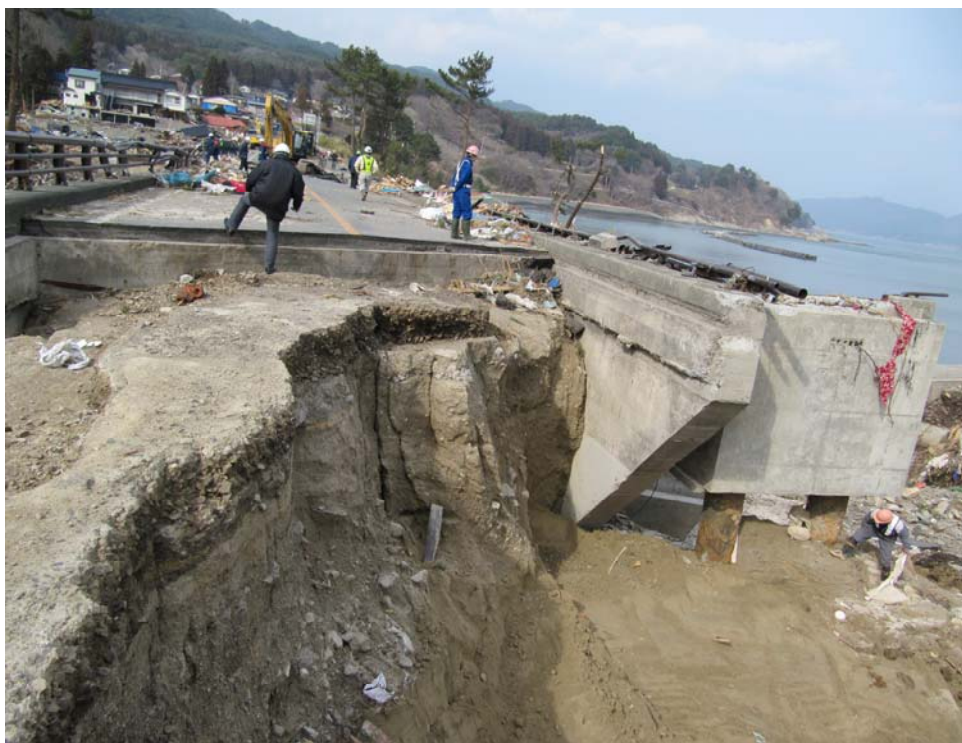
写真1(被災状況)

1 【 橋梁① 】 橋台背面から海側の盛土が流出した箇所に緊急的に盛土し復旧

国道45号 岩手県大槌町 ^{おおつち} ^{なみいた} 浪板橋(橋長L=25m)

両橋台背面から海側の盛土が流出した箇所を緊急的に盛土し、17日に交通路を確保。

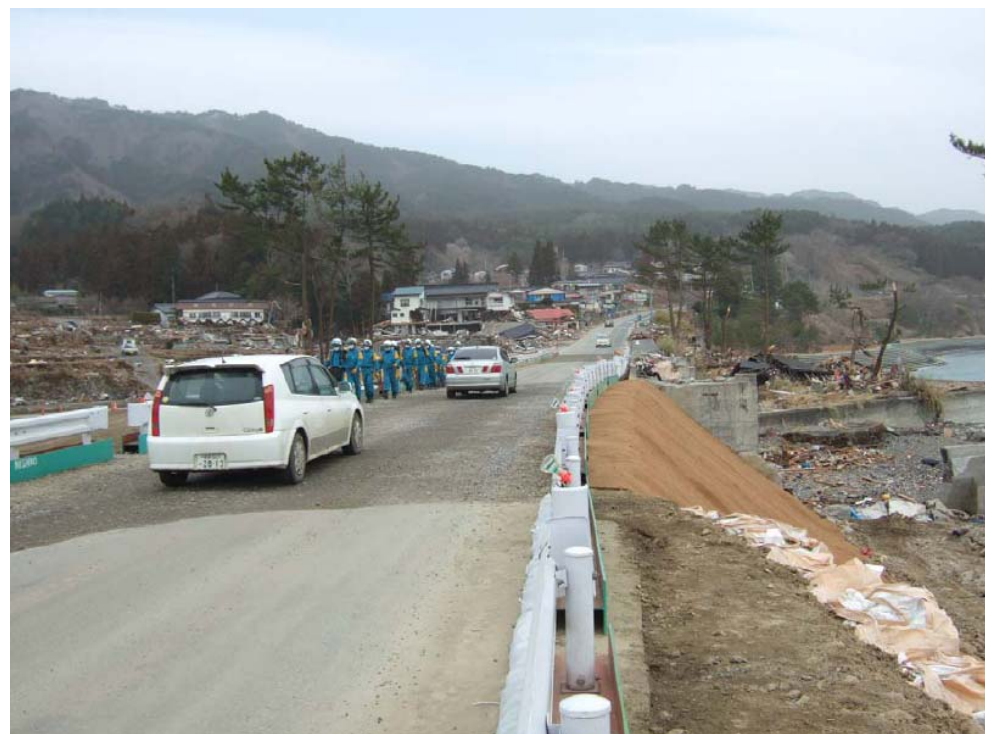
写真2(復旧状況)

(3月14日撮影)

交通路確保(片側交互通行(3月17日)
2車線交通路確保(3月19日)

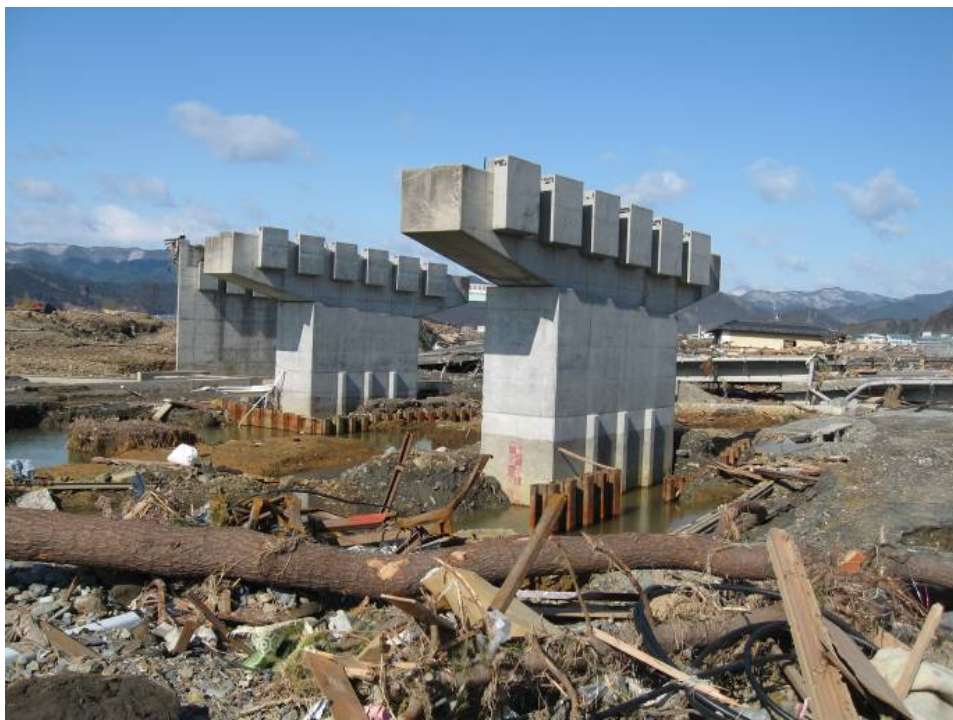
写真1(被災状況)

2 【橋梁②】 上部工が全て流出した橋梁の脇に、緊急的に仮設道路を設置

国道45号 岩手県陸前高田市 ^{りくぜんたかた} 沼田跨線橋(橋長L=65m) ^{ぬまた}

上部工3径間が全て流出した橋梁の脇に、緊急的に仮設道路を設け、25日に国道340号と連結する交通路を確保。

(3月18日撮影)

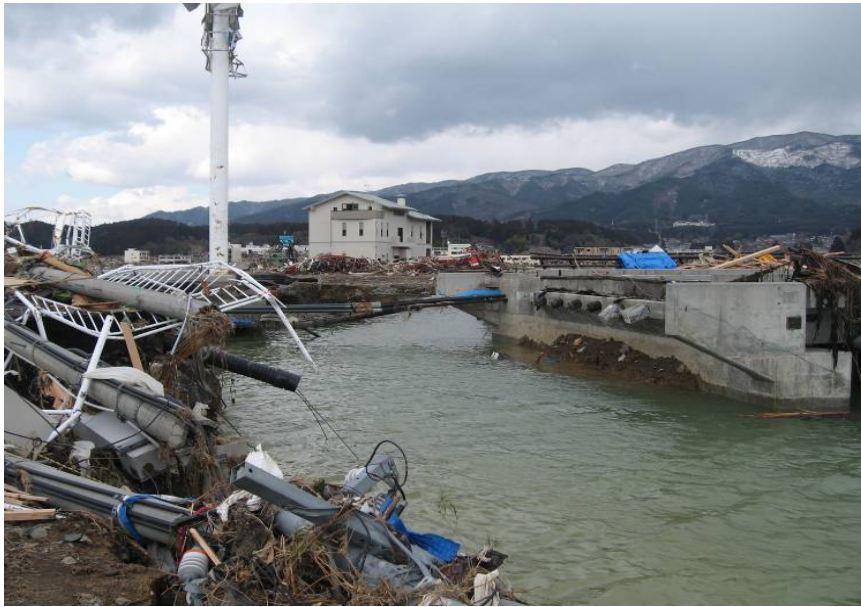
写真1(被災状況)

3 【橋梁③】 橋台背面盛土が全て流出した箇所に、緊急的に応急組立橋を架橋

国道45号 岩手県陸前高田市 ^{りくぜんたかた} 川原川橋(橋長L=29m) ^{かわはらがわ}

起点側橋台背面の盛土が全て流出した箇所(流出道路延長L=11m)をまたぐ
応急組立橋を架橋し、25日に国道340号と連結する交通路を確保。

(3月17日撮影)
