## 台風15号による阿武隈川上流等の出水速報について

# 平成23年9月洪水(台風15号) ～出水速報～

東北地方整備局

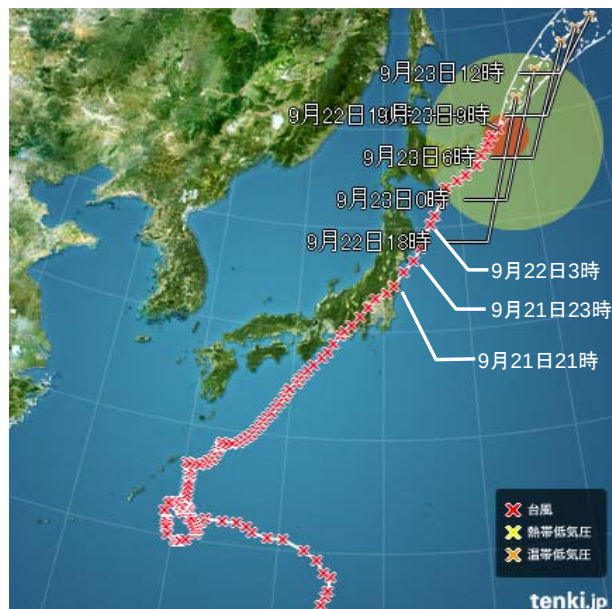
出典: 日本気象協会HPより(一部加筆)  
台風15号の進路図

東北地方では、台風15号の北上に先立って本州付近に停滞する前線の活動が活発化したため、東北地方南部では20日から雨が降り続き、台風の接近した21日夜には非常に激しい雨となった。

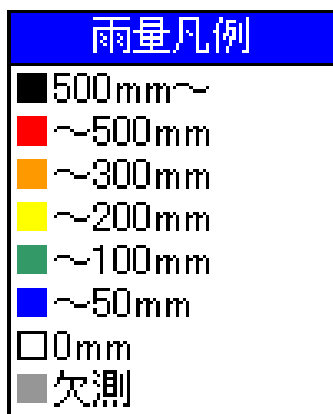
累加レーダ雨量(9月20日0時から9月22日0時まで)

阿武隈川流域でも、降り始め(20日0時)からの総雨量は、上流域の須賀川観測所で312mmを観測するなど、記録的な大雨となった。

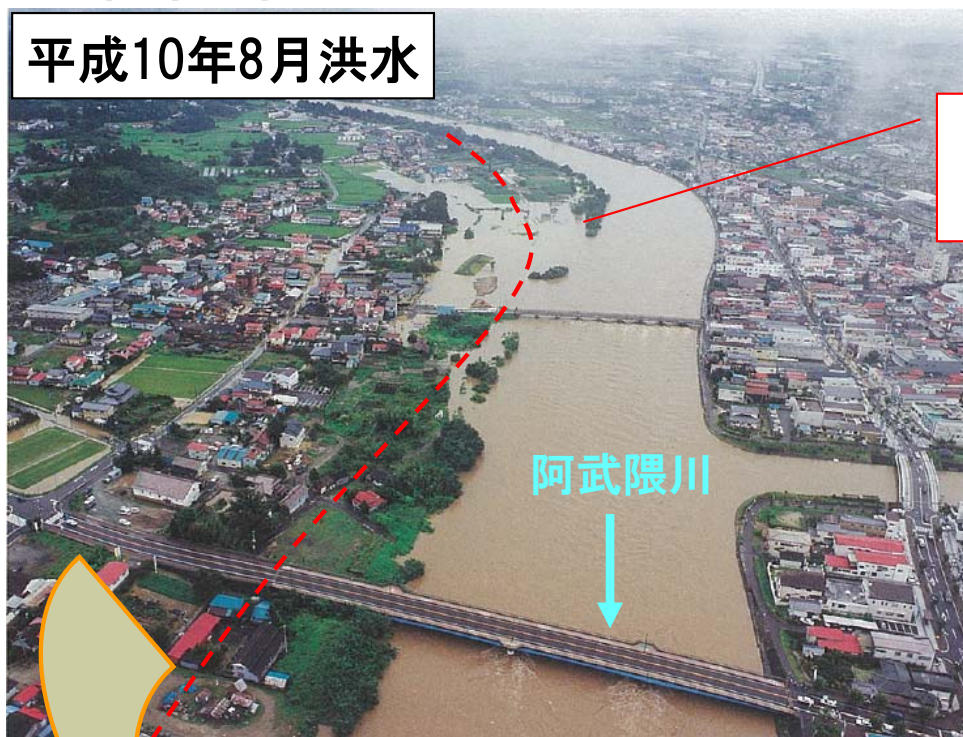
### 平成10年8月洪水

無堤箇所における  
浸水被害が発生

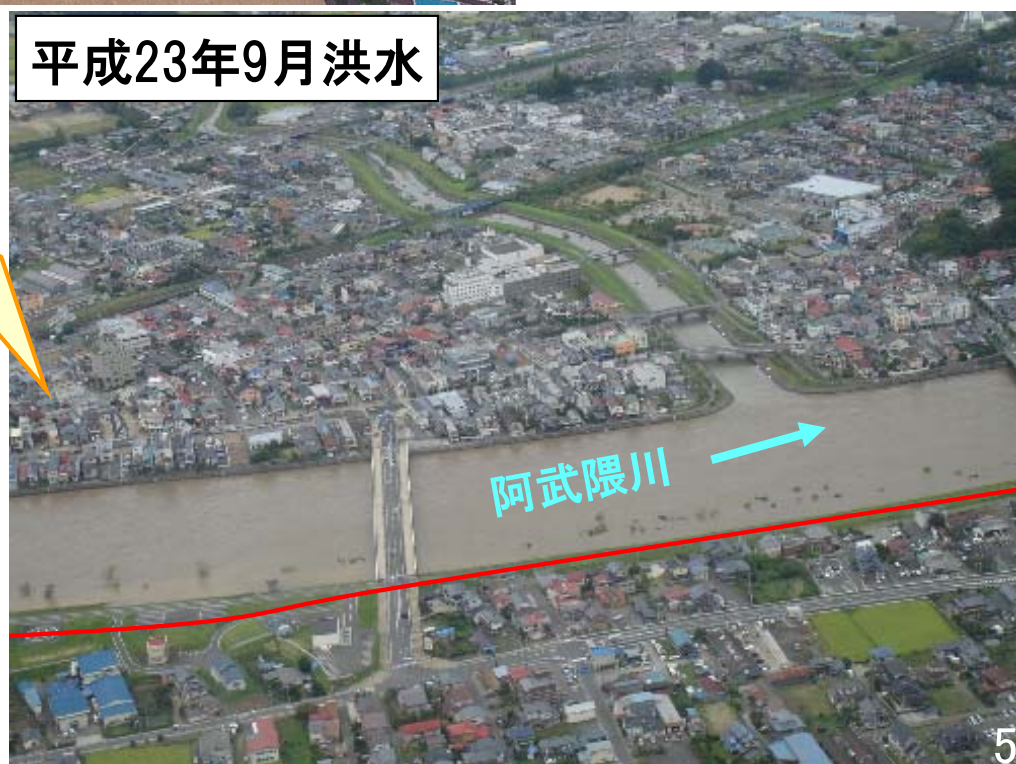
### 平成23年9月洪水

堤防整備に  
より本川から  
の氾濫を防御

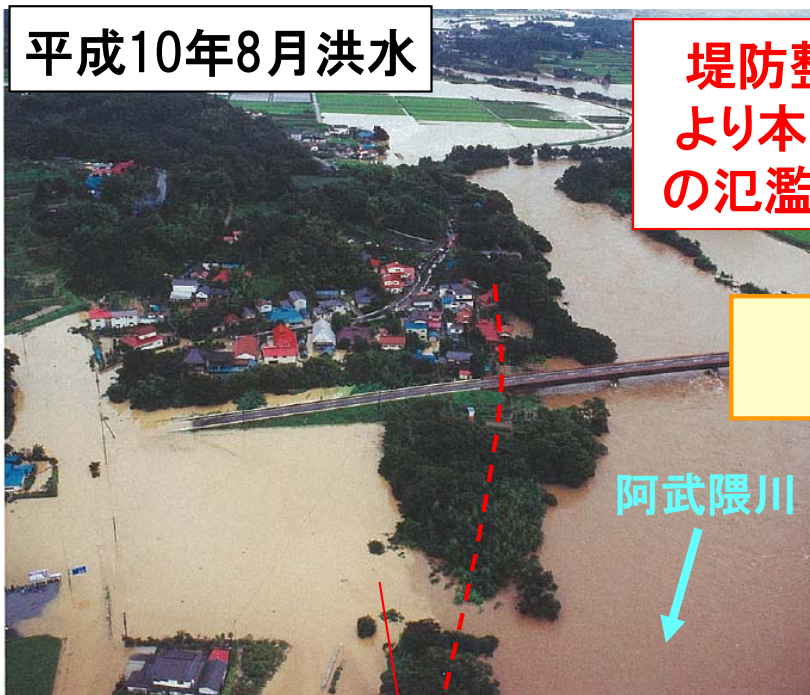
平成10年8月洪水

堤防整備に  
より本川から  
の氾濫を防御

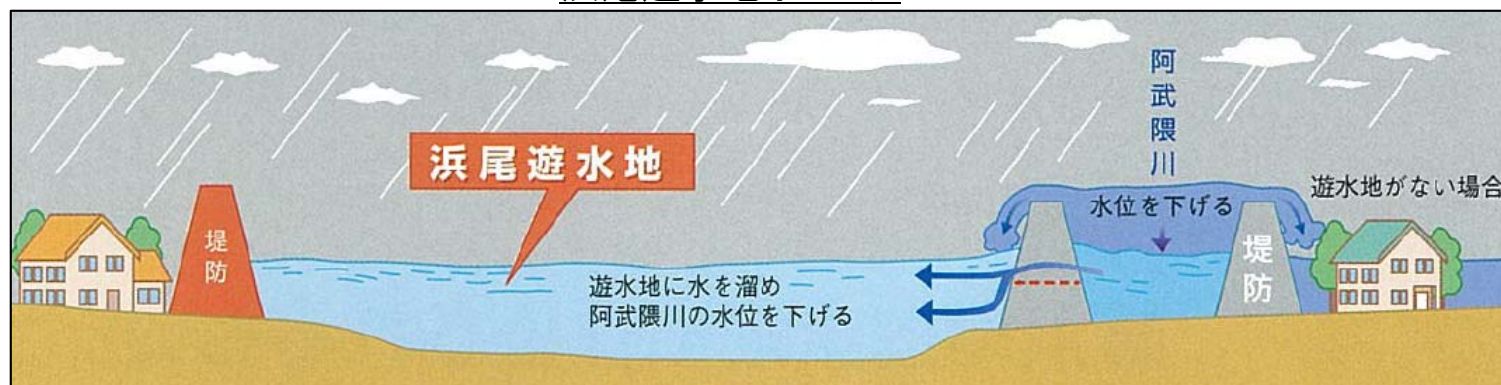
## 浜尾遊水地イメージ

須賀川水位観測所  
遊水地整備前 8.95m  
遊水地整備後 8.65m  
⇒ 約0.3mの水位低減※
