## 鳴瀬川の排水機場での油漏れ事故について(第6報)

# 《位置図》鳴瀬川船越排水機場(右岸17.7k付近)

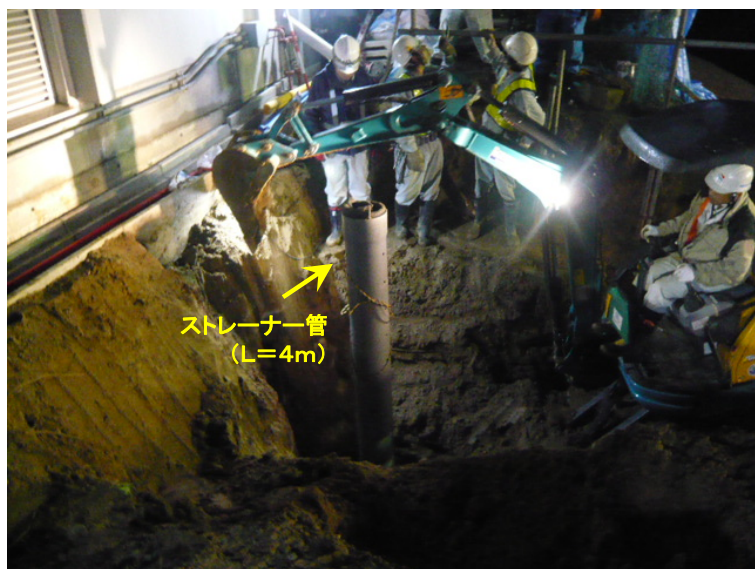
土砂掘削及びストレーナー管設置状況

1:10 重油回収箇所の土砂掘削完了

2:00 周辺の地下水を集めて回収するためのストレーナー管(L=4m)埋設

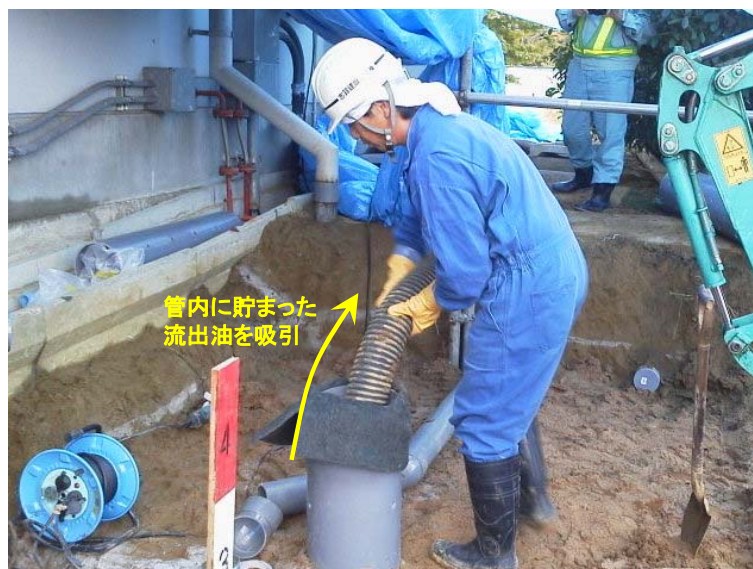
流出油の回収作業状況

6:30 ストレーナー管内に貯まった流出油をバキュームカーにより吸い取り回収開始  
(その後、ストレーナー管内に貯まった都度、同作業を実施)  
掘削箇所の埋め戻し開始(本日完了予定)
