## 鳴瀬川の排水機場での油漏れ事故について(第13報)

平成25年10月21日に鳴瀬川の船越(ふなこし)排水機場においてA重油が漏れる事故が発生したことにより、北上川下流河川事務所では同日21時30分に災害対策支部(水質)「警戒体制」を設置し、警戒にあたっております。

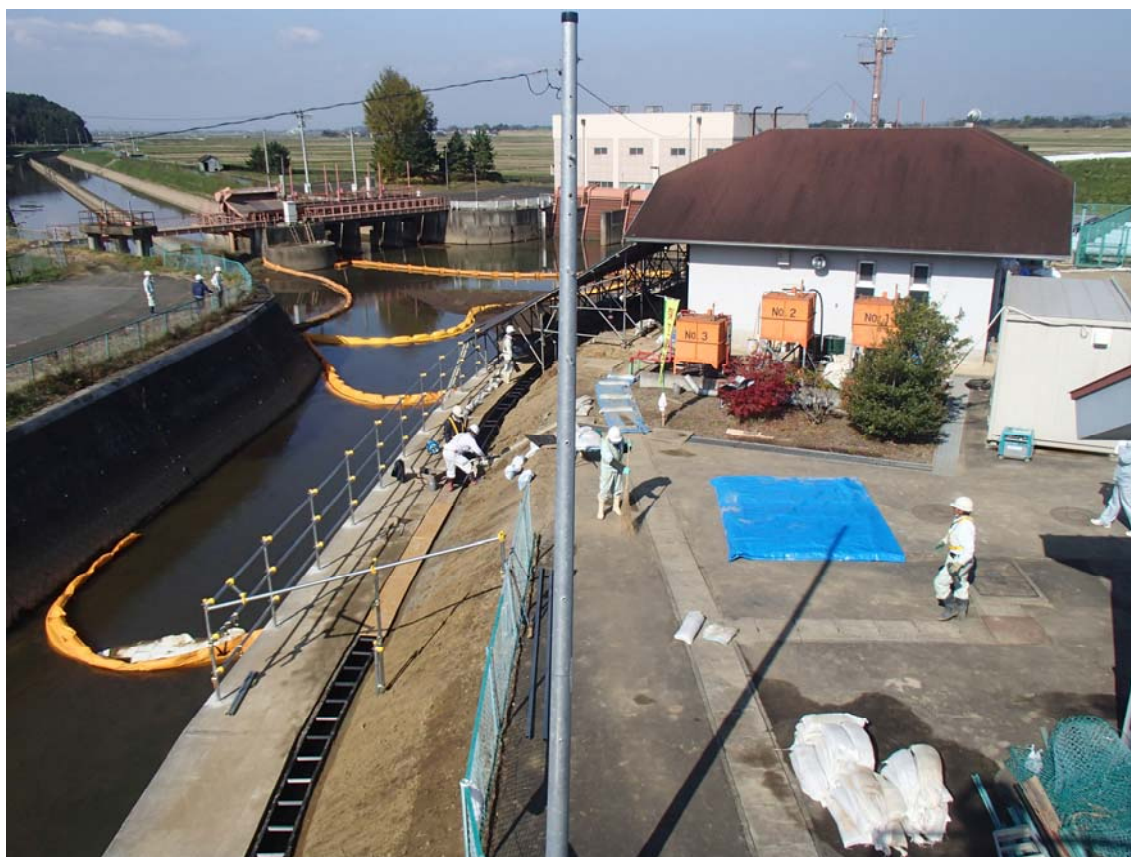
排水側溝  
の設置

雨水もれによる流出・浸透対策(排水側溝・排水升の設置、雨よけ屋根の設置、法面モルタル吹き付け)を実施中です。

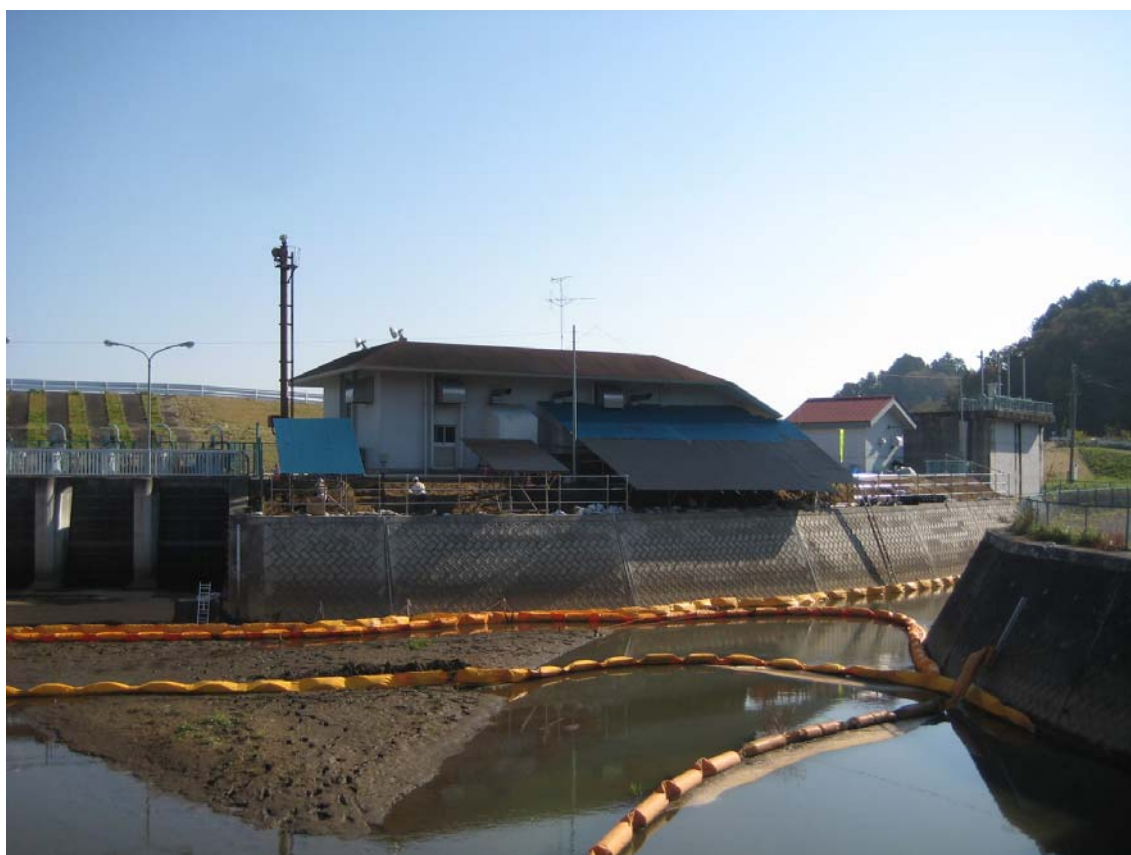
雨除け屋根  
の設置
