**【防災情報】北上川下流河川事務所  
災害対策情報（第18報）  
＜渋井川の堤防緊急復旧について＞**

# H27.9.11 渋井川決壊箇所 緊急復旧図

## 渋井川の堤防緊急復旧工事の作業状況

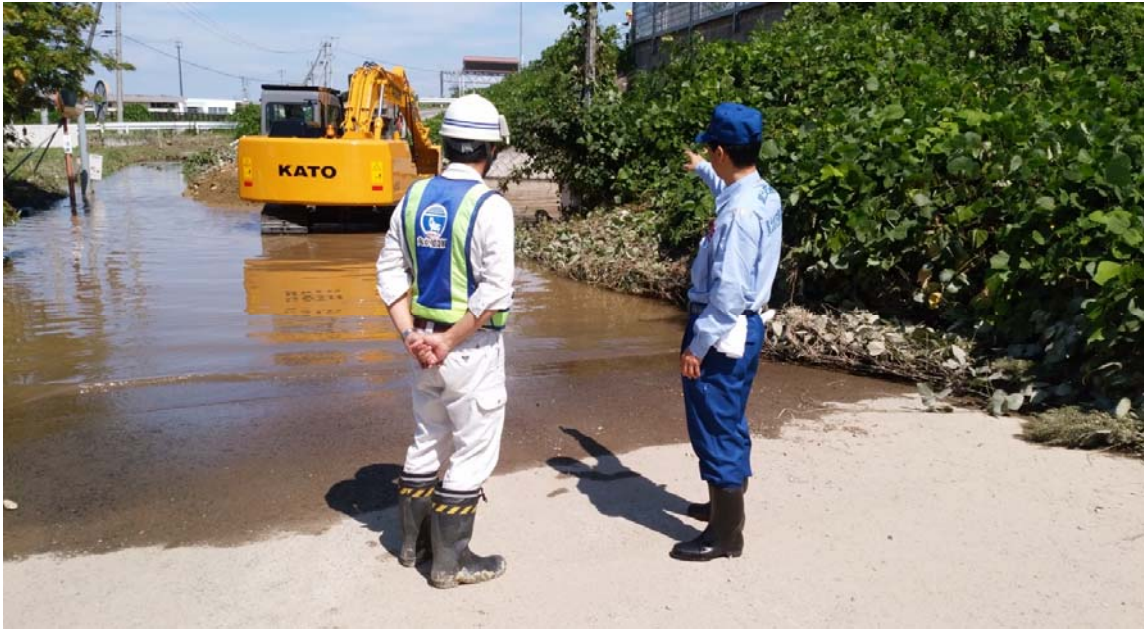
9月12日10時00分 工所用道路造成状況

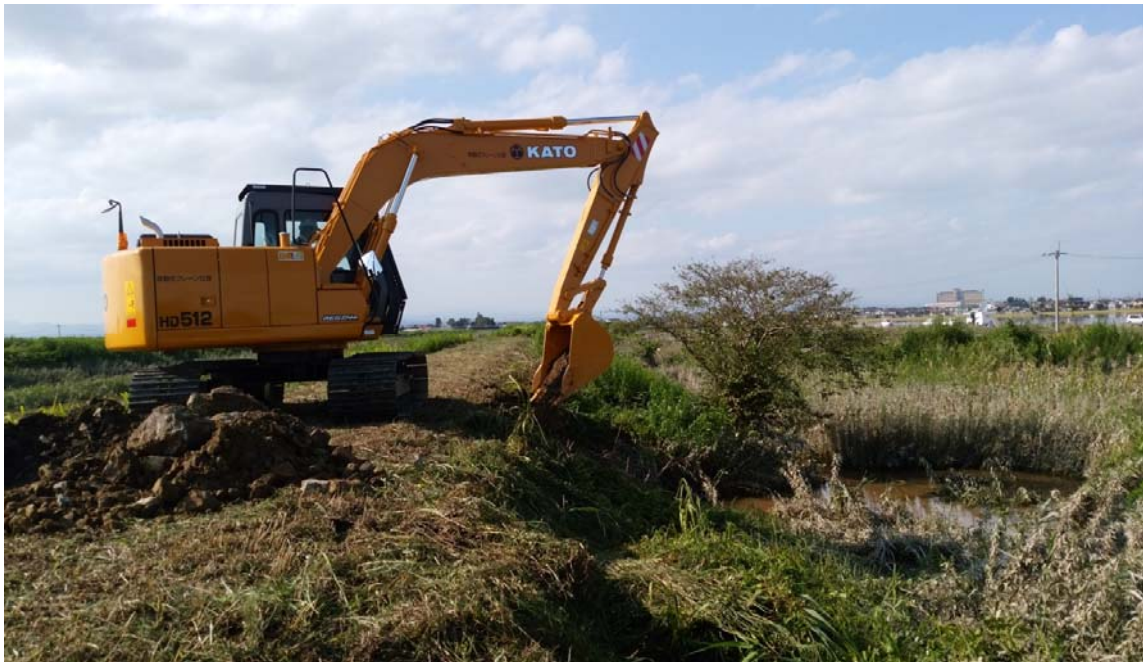
9月12日15時30分 堤防法くずれ箇所補修状況

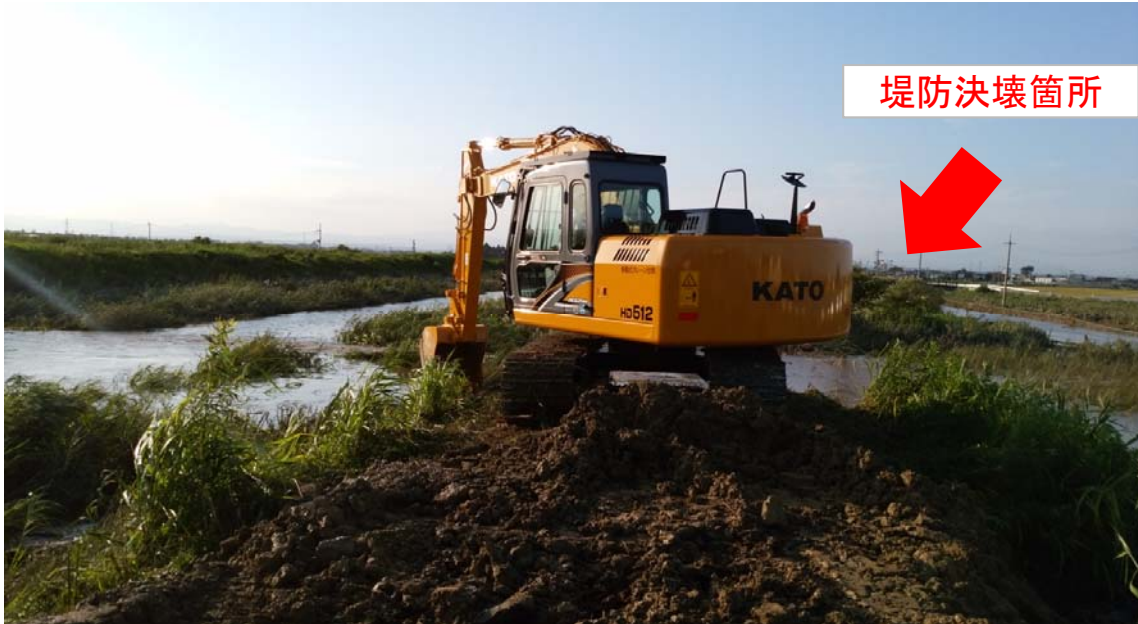
9月12日16時20分 堤防決壊箇所の補修状況

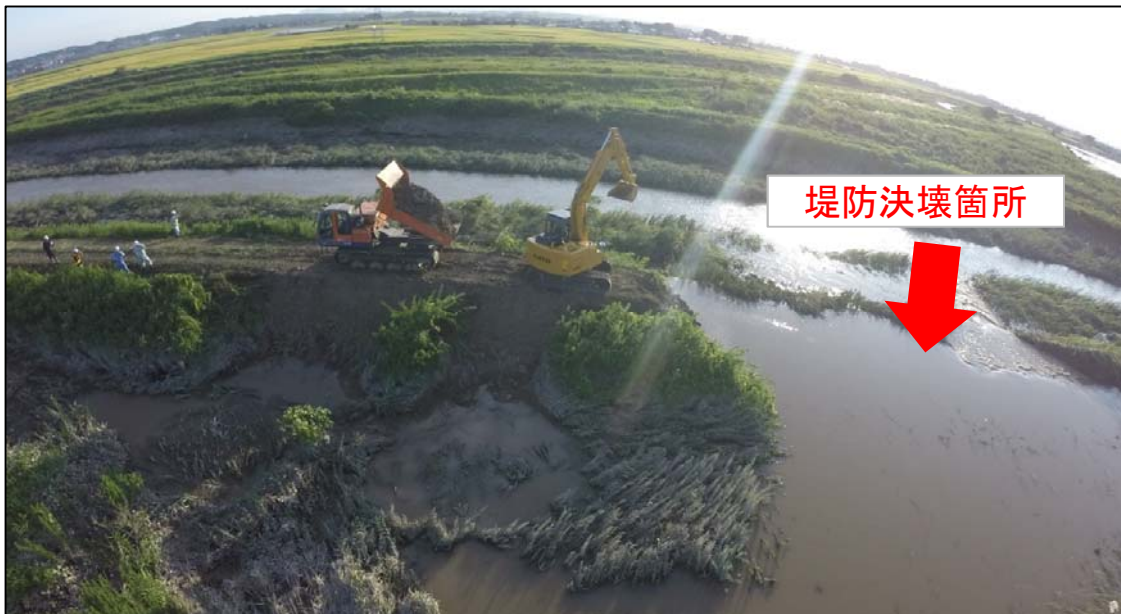
9月12日16時20分 堤防決壊箇所の補修状況
