令和元年10月12日の台風19号に伴う降雨による  
出水概要【速報版】

# 令和元年10月12,13日(台風19号) 出水の概要 鳴瀬川水系吉田川 ≪10月13日時点≫

# 令和元年10月12,13日(台風19号) 出水の概要

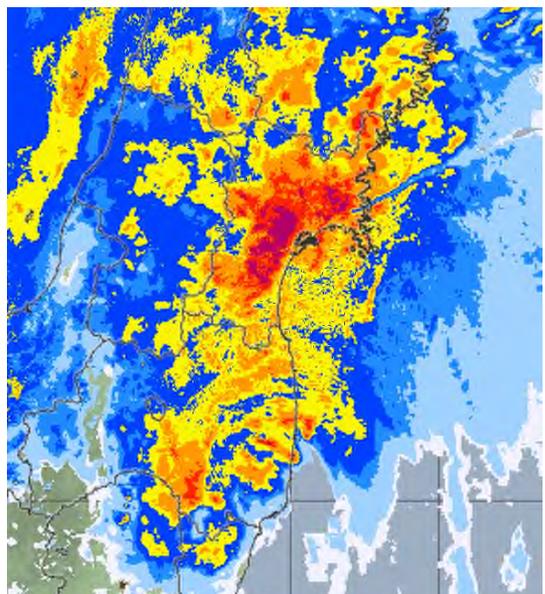
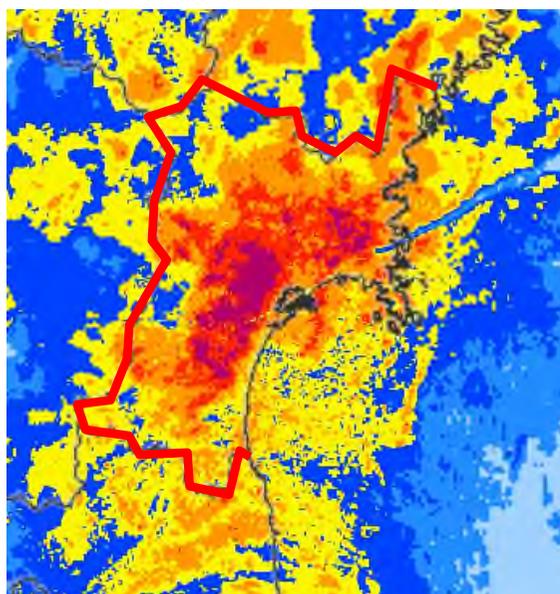
## 【レーダー雨量「気象庁」】

【台風の影響により、豪雨が広範囲に分布 10月13日00時時点】

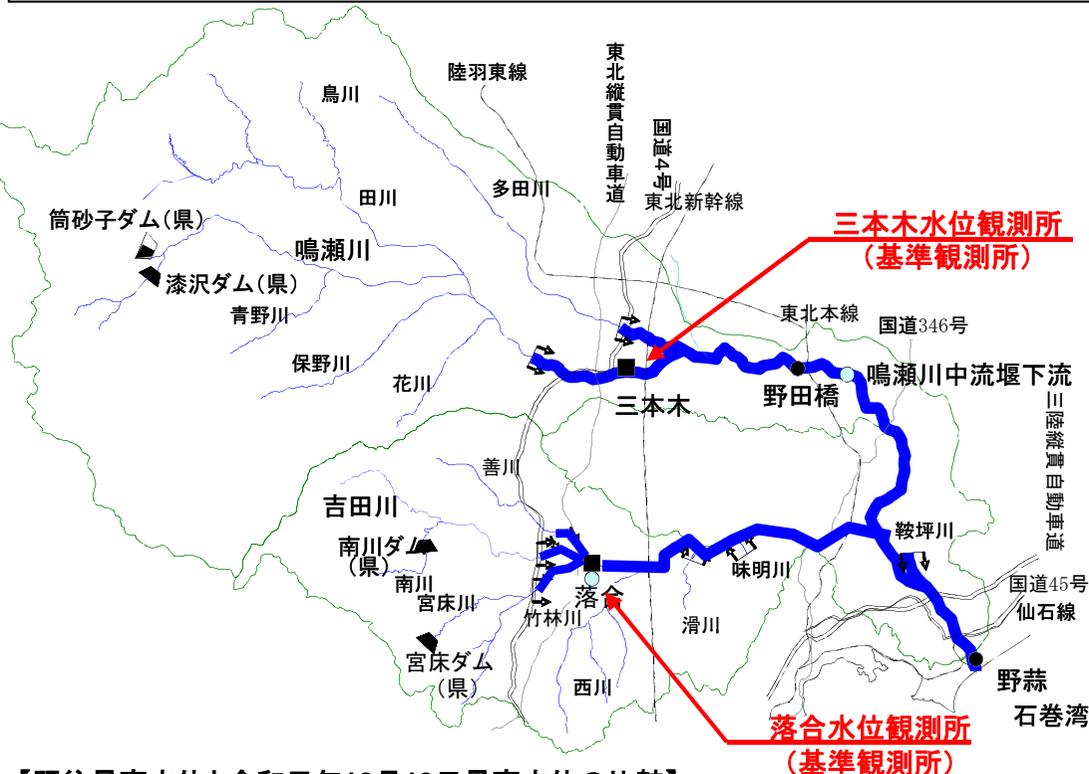
【既往最高水位と令和元年10月13日最高水位の比較】

- ・鳴瀬川流域の鳴瀬川・吉田川・善川・竹林川の17観測所のうち9観測所で観測史上第1位を観測。
- ・吉田川ではすべての観測所においてHWLを超過。善川・竹林川においてもHWLを超過。

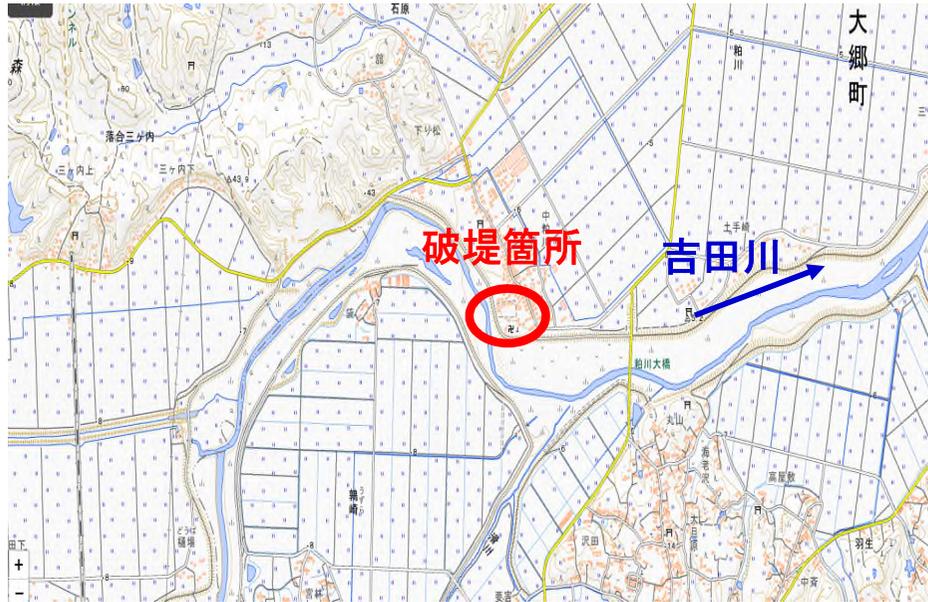
## 【破堤位置図】

- 水位観測所17箇所中、9箇所ですべて既存最高水位を観測。
- 吉田川、善川、竹林川ではHWLを超過。
- 宮城県に大雨特別警報発令。
- 吉田川左岸20.9k（大郷町粕川字伝三郎）において13日7時50分に破堤被害を確認。

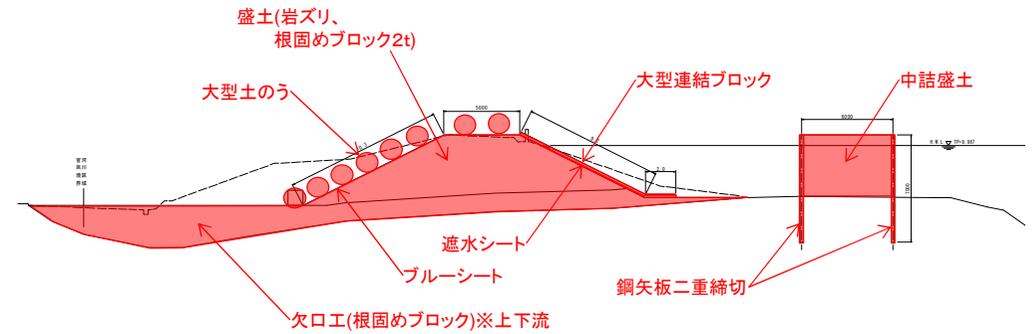
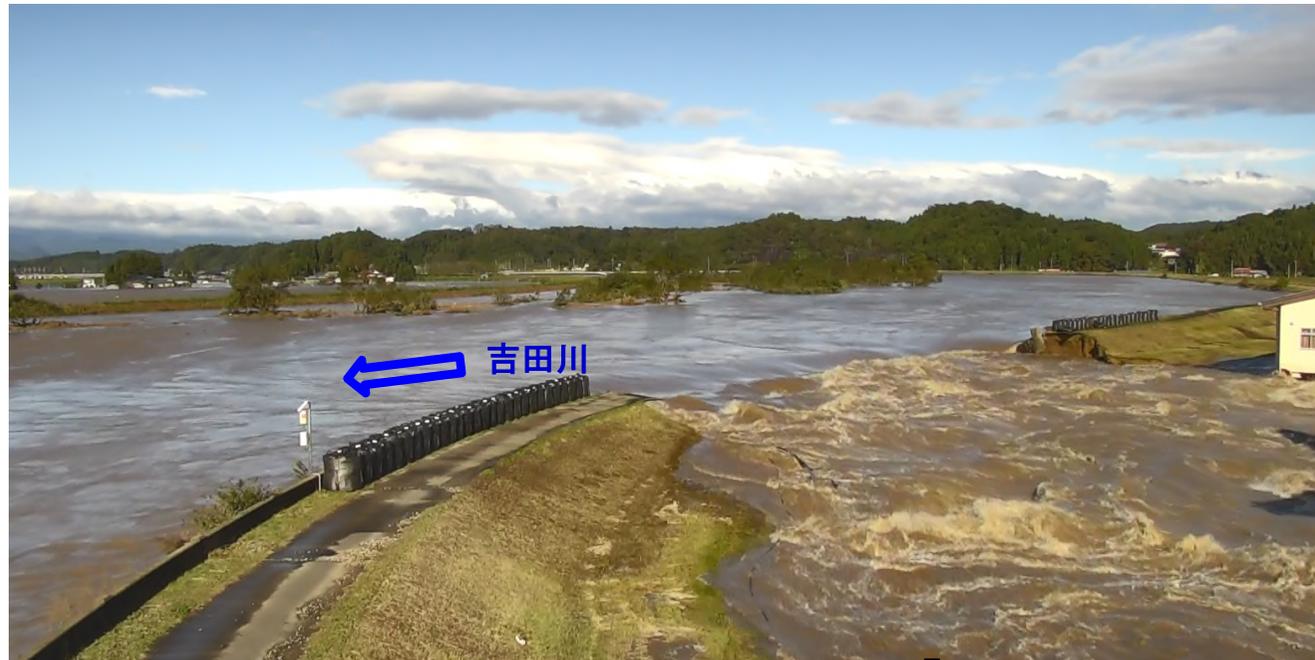
## 【緊急復旧工法】

【吉田川左岸20.9k 破堤箇所】

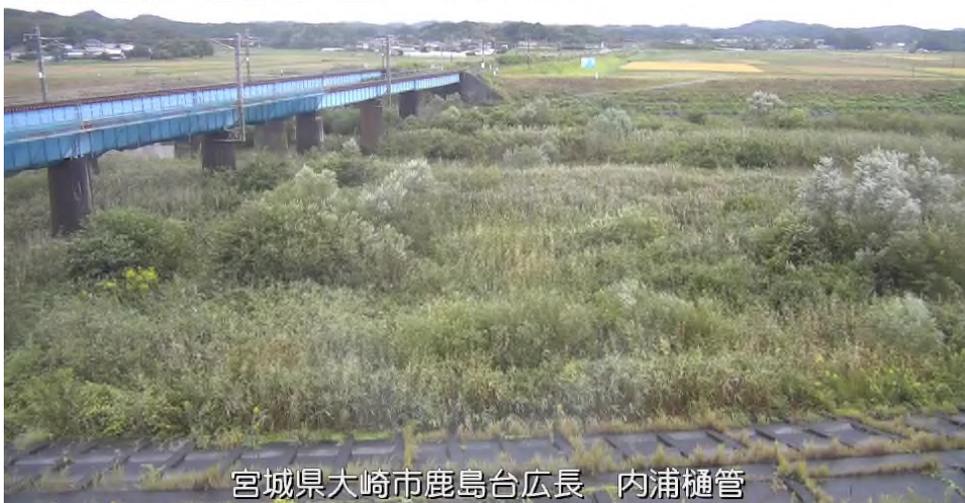
鳴瀬川水系 吉田川 左岸 11.2K

宮城県大崎市鹿島台広長 内浦樋管

R1.10.12 15時

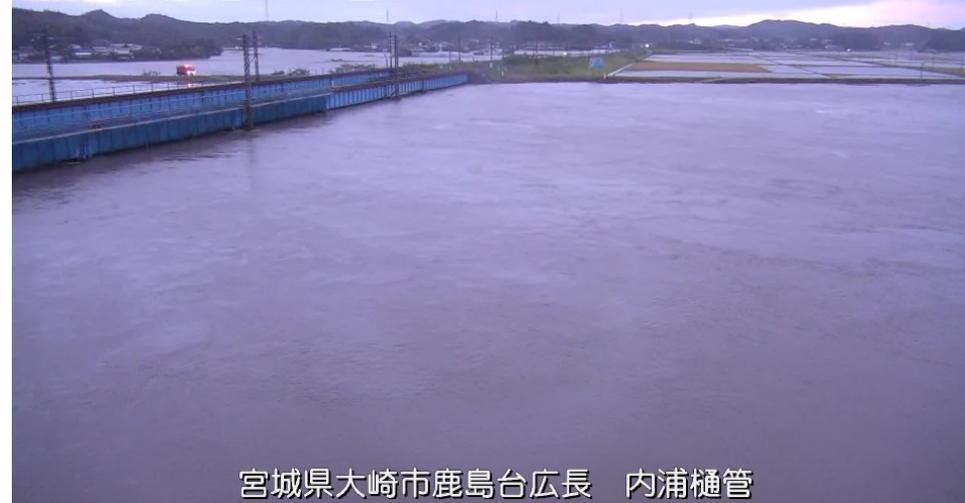
鳴瀬川水系 吉田川 左岸 11.2K

宮城県大崎市鹿島台広長 内浦樋管

R1.10.13 5時

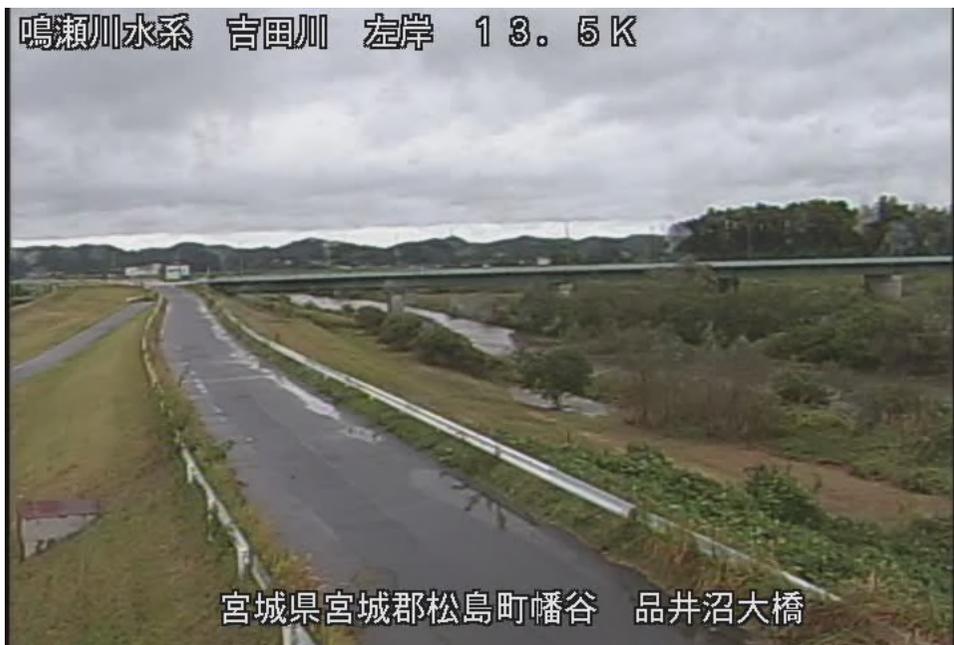
鳴瀬川水系 吉田川 左岸 13.5K

宮城県宮城郡松島町幡谷 品井沼大橋

R1.10.12 15時

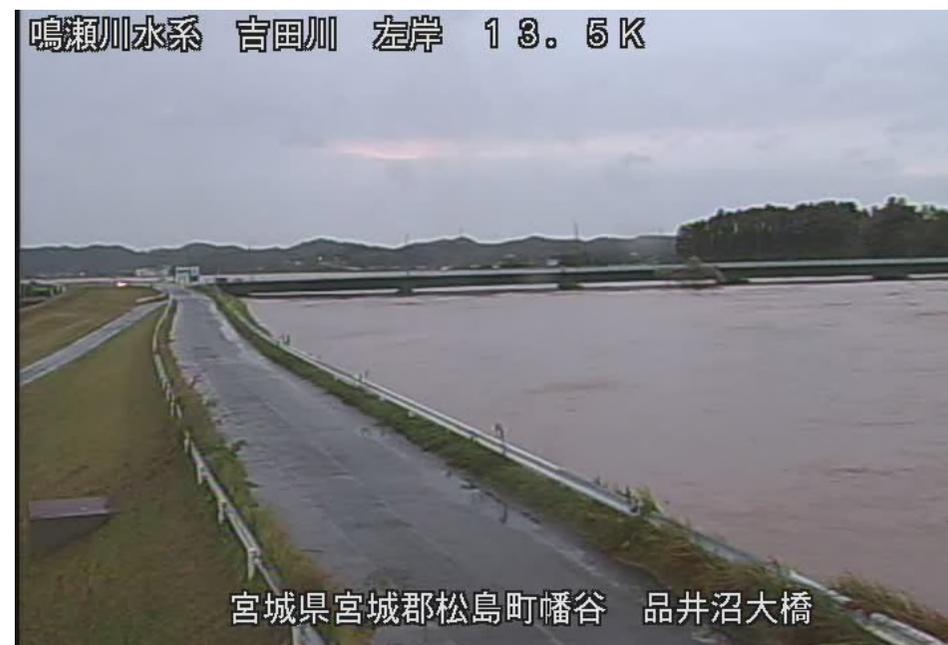
鳴瀬川水系 吉田川 左岸 13.5K

宮城県宮城郡松島町幡谷 品井沼大橋

R1.10.13 5時

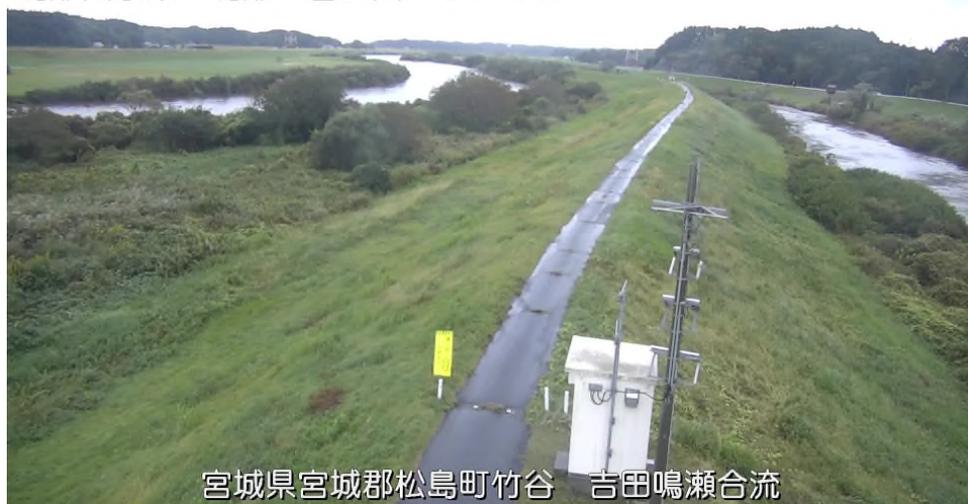
鳴瀬川水系 鳴瀬・吉田川 9.4K

宮城県宮城郡松島町竹谷 吉田鳴瀬合流

R1.10.12 15時

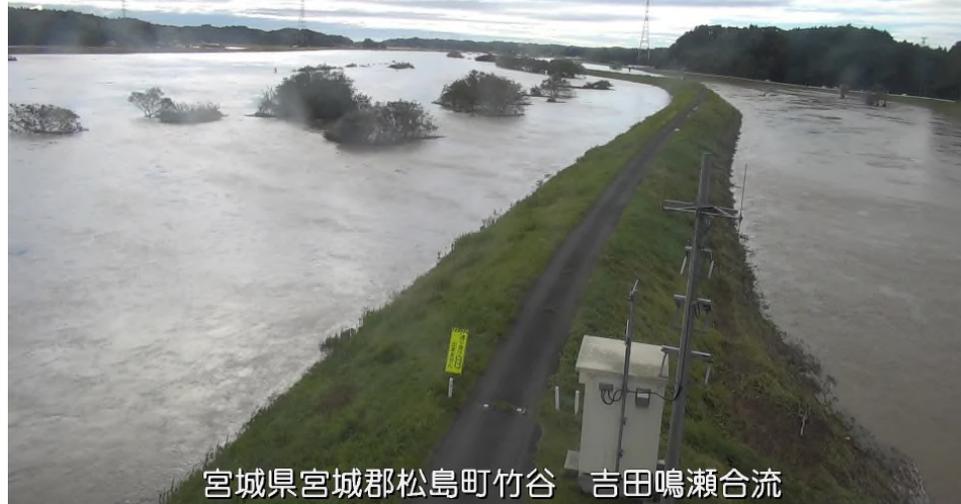
鳴瀬川水系 鳴瀬・吉田川 9.4K

宮城県宮城郡松島町竹谷 吉田鳴瀬合流

R1.10.13 8時

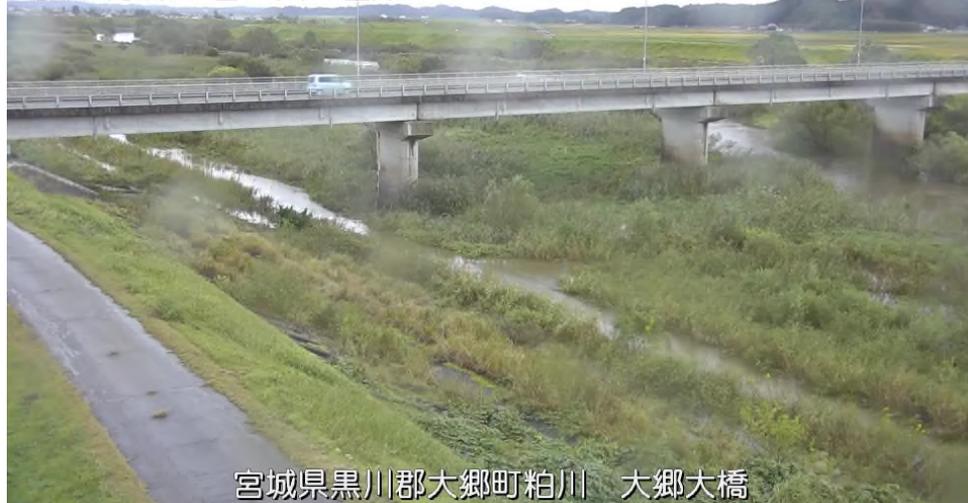
鳴瀬川水系 吉田川 左岸 17.5K

宮城県黒川郡大郷町粕川 大郷大橋

R1.10.12 15時

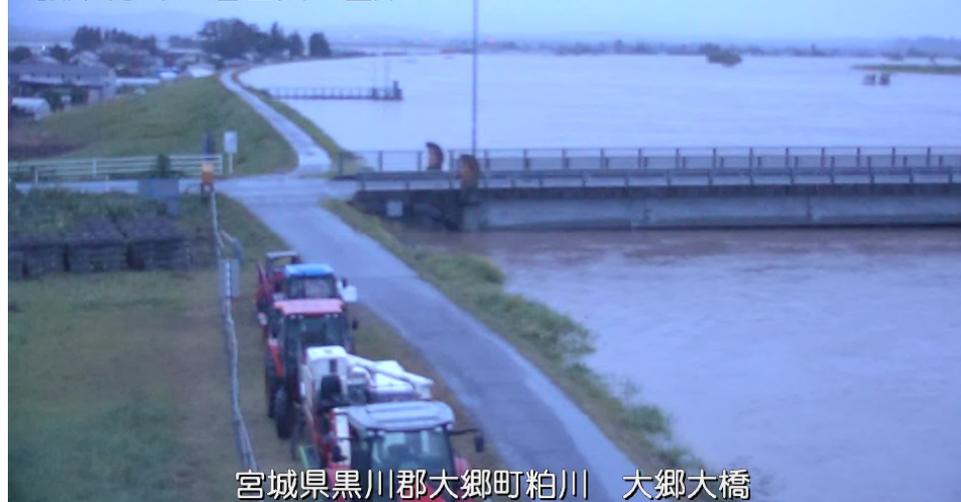
鳴瀬川水系 吉田川 左岸 17.5K

宮城県黒川郡大郷町粕川 大郷大橋

R1.10.13 5時
