## 台風19号による浸水面積の調査結果を公表しました (阿武隈川、吉田川の沿川地域)

# 台風19号による河川(鳴瀬川水系吉田川(一部、鳴瀬川含む))の被災状況

# 台風19号による河川(阿武隈川水系阿武隈川下流(宮城県))の被災状況

# 台風19号による河川(阿武隈川水系阿武隈川上流(福島県))の被災状況(1/2)

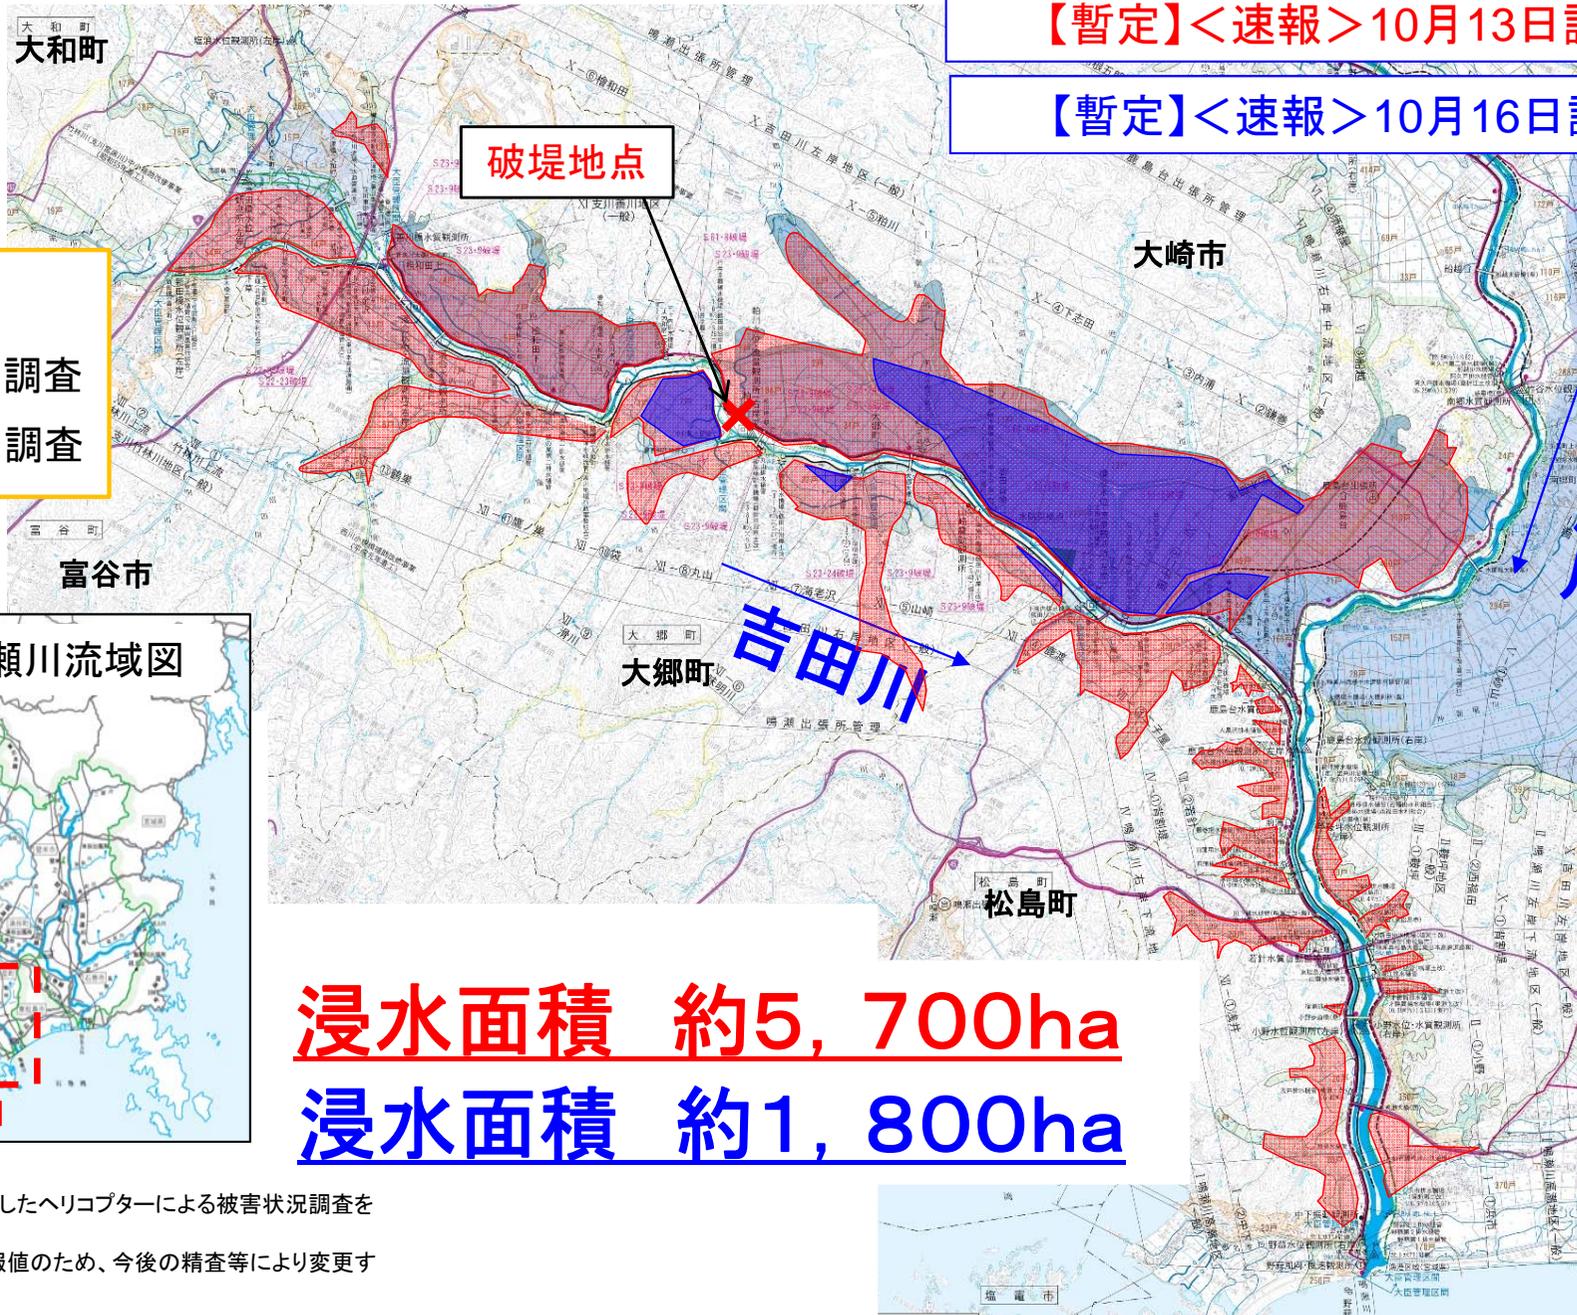
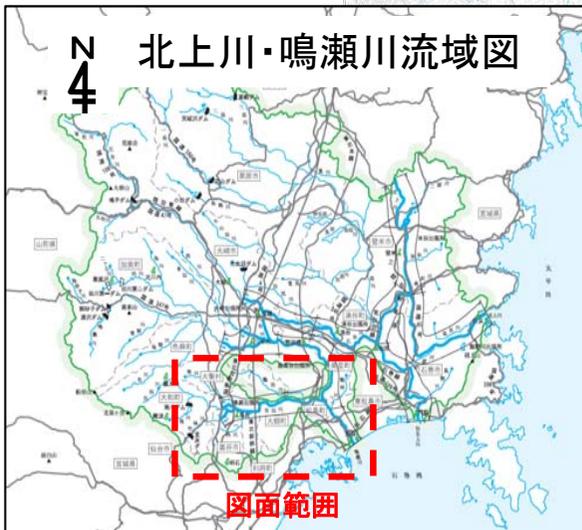
浸水面積 約5,700ha

浸水面積 約1,800ha

- 浸水範囲は、10月13日に実施したヘリコプターによる被害状況調査をもとに作成したものです。
- 浸水範囲及び浸水面積は速報値のため、今後の精査等により変更する場合があります。

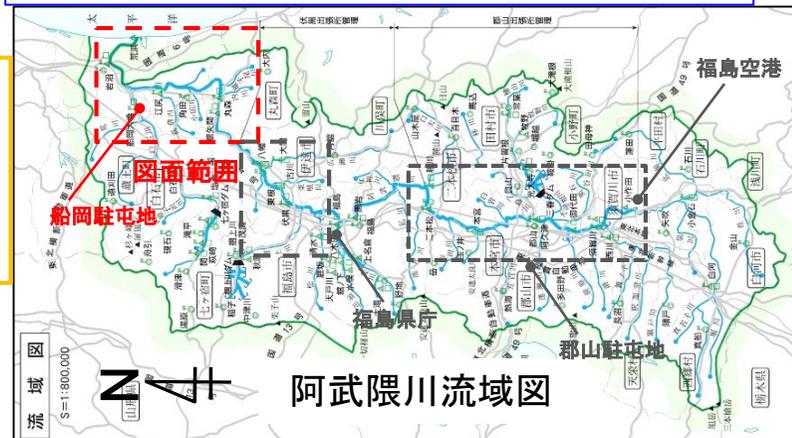
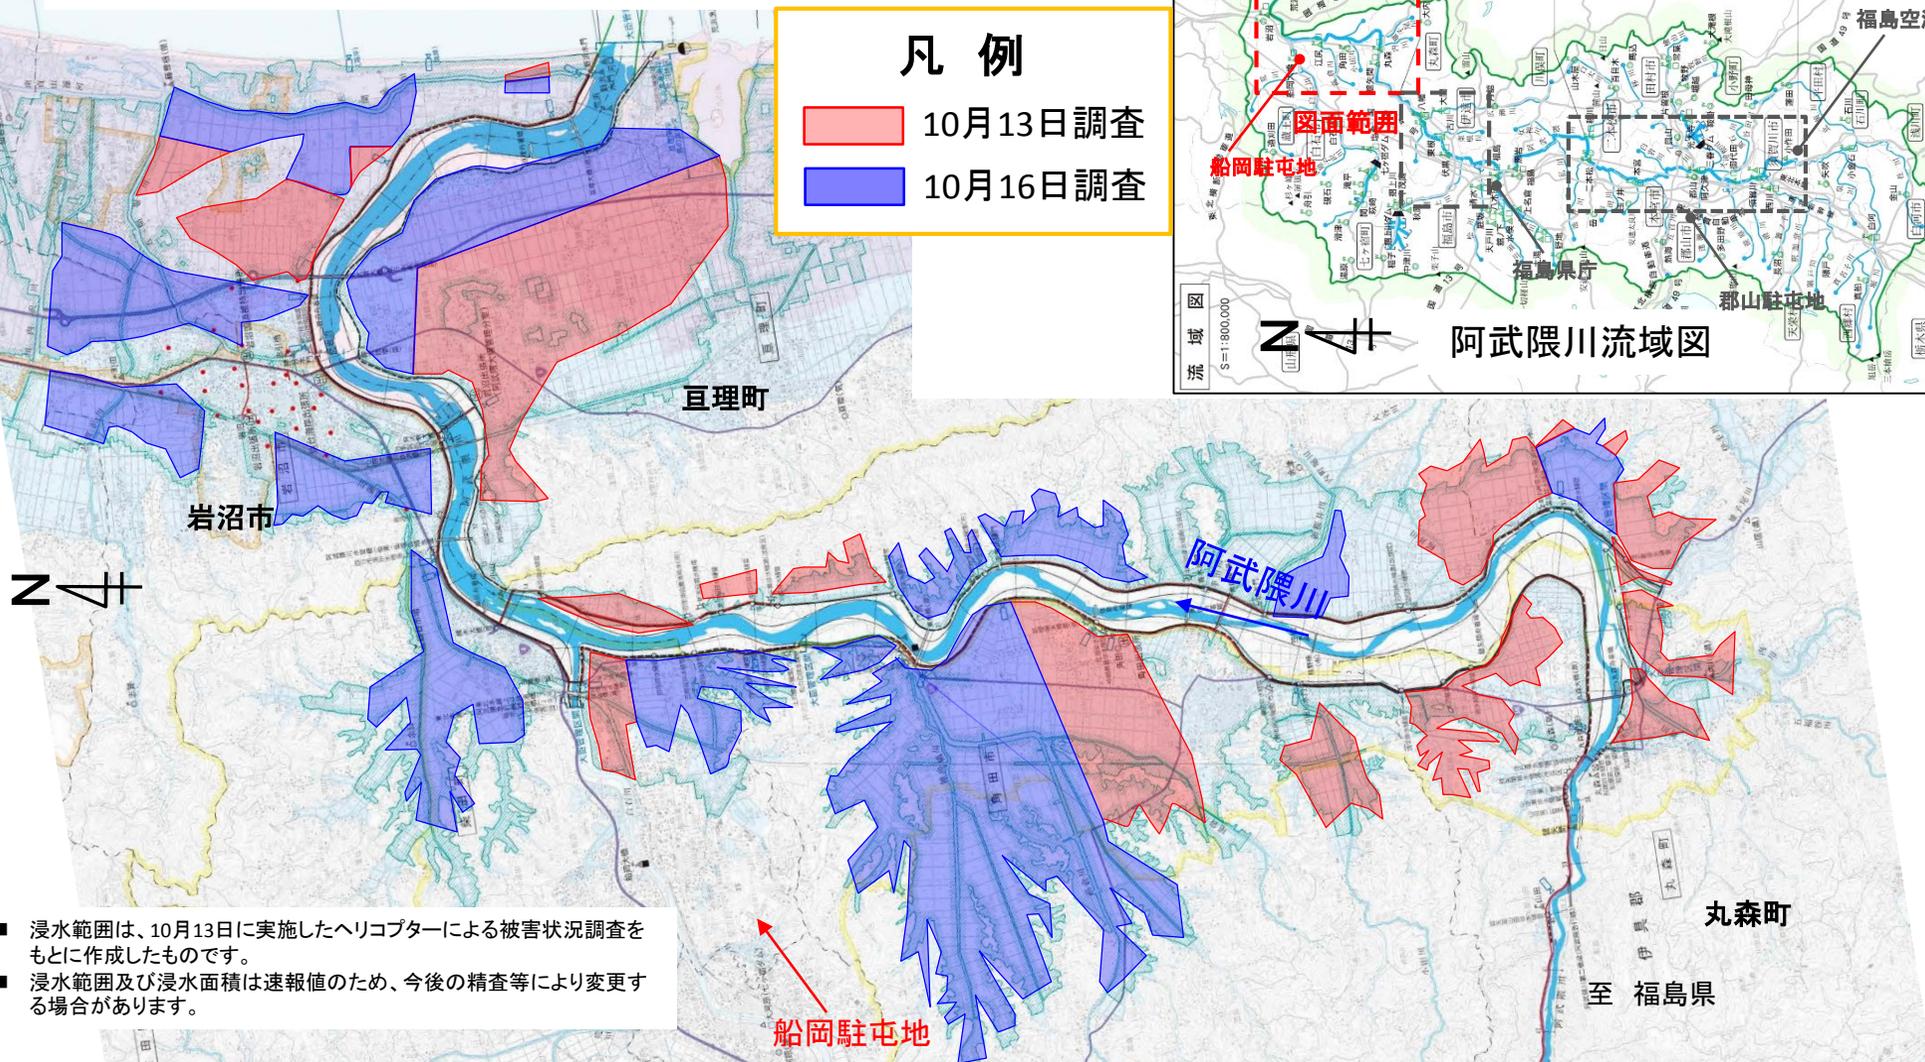
**浸水面積 約9,200ha**

**浸水面積 約5,300ha**

- 浸水範囲は、10月13日に実施したヘリコプターによる被害状況調査をもとに作成したものです。
- 浸水範囲及び浸水面積は速報値のため、今後の精査等により変更する場合があります。

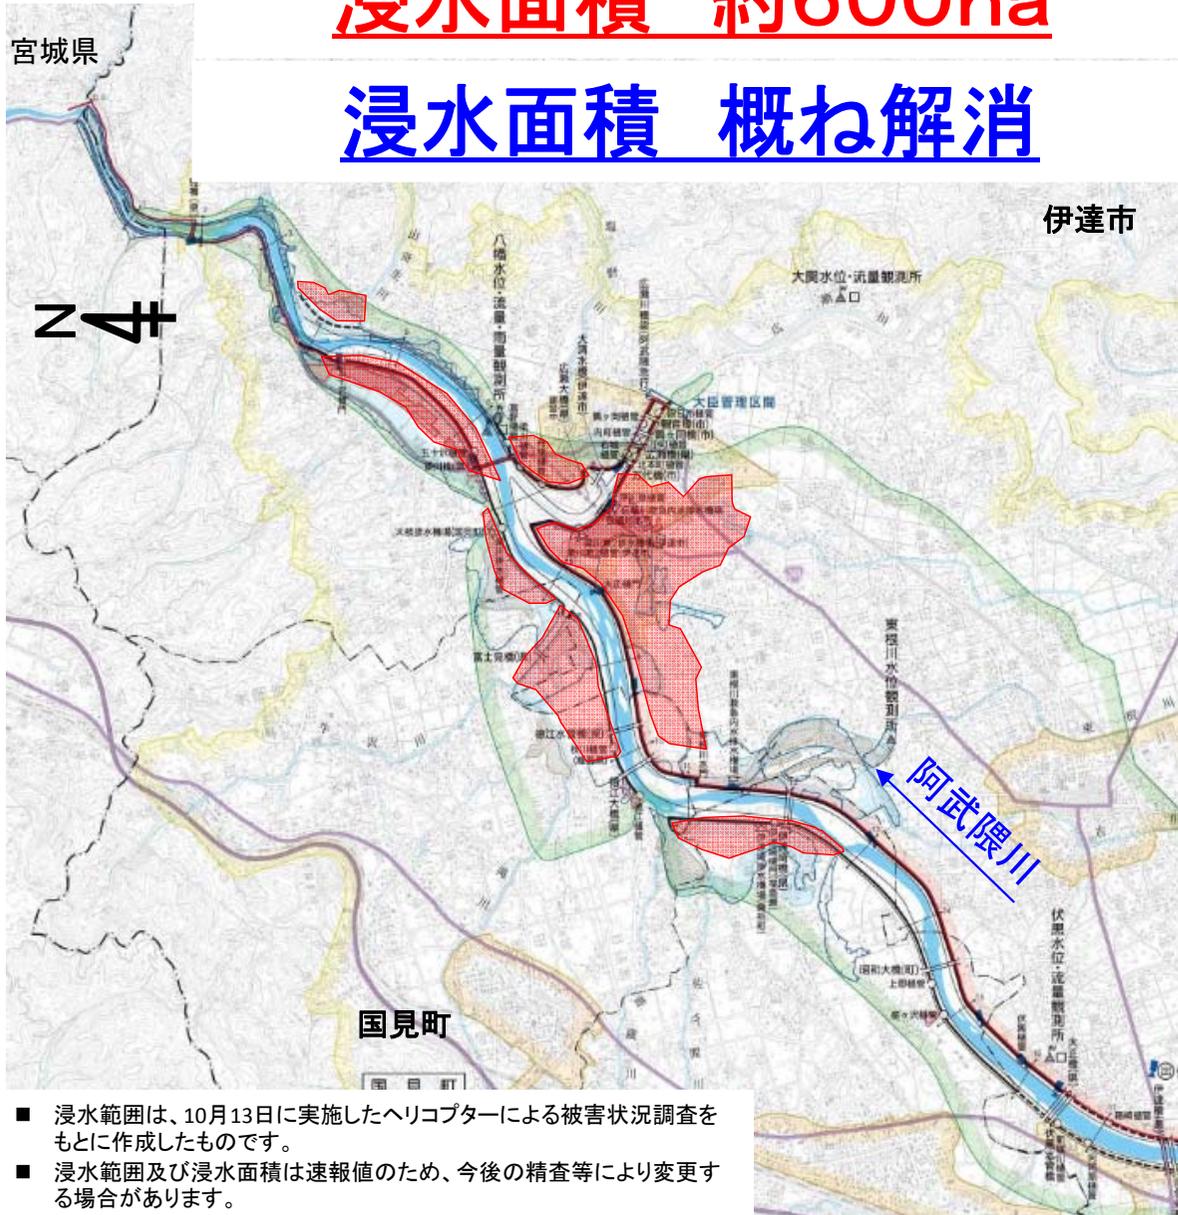
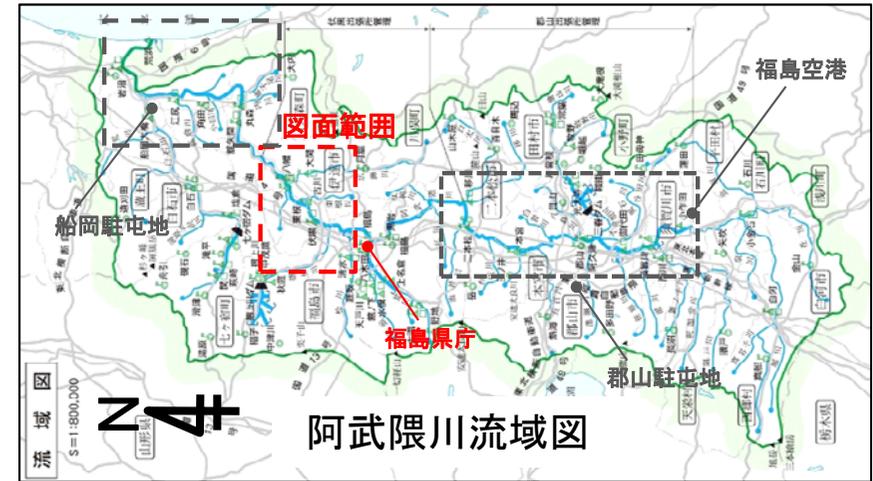
**浸水面積 約600ha**

**浸水面積 概ね解消**

- 浸水範囲は、10月13日に実施したヘリコプターによる被害状況調査をもとに作成したものです。
- 浸水範囲及び浸水面積は速報値のため、今後の精査等により変更する場合があります。

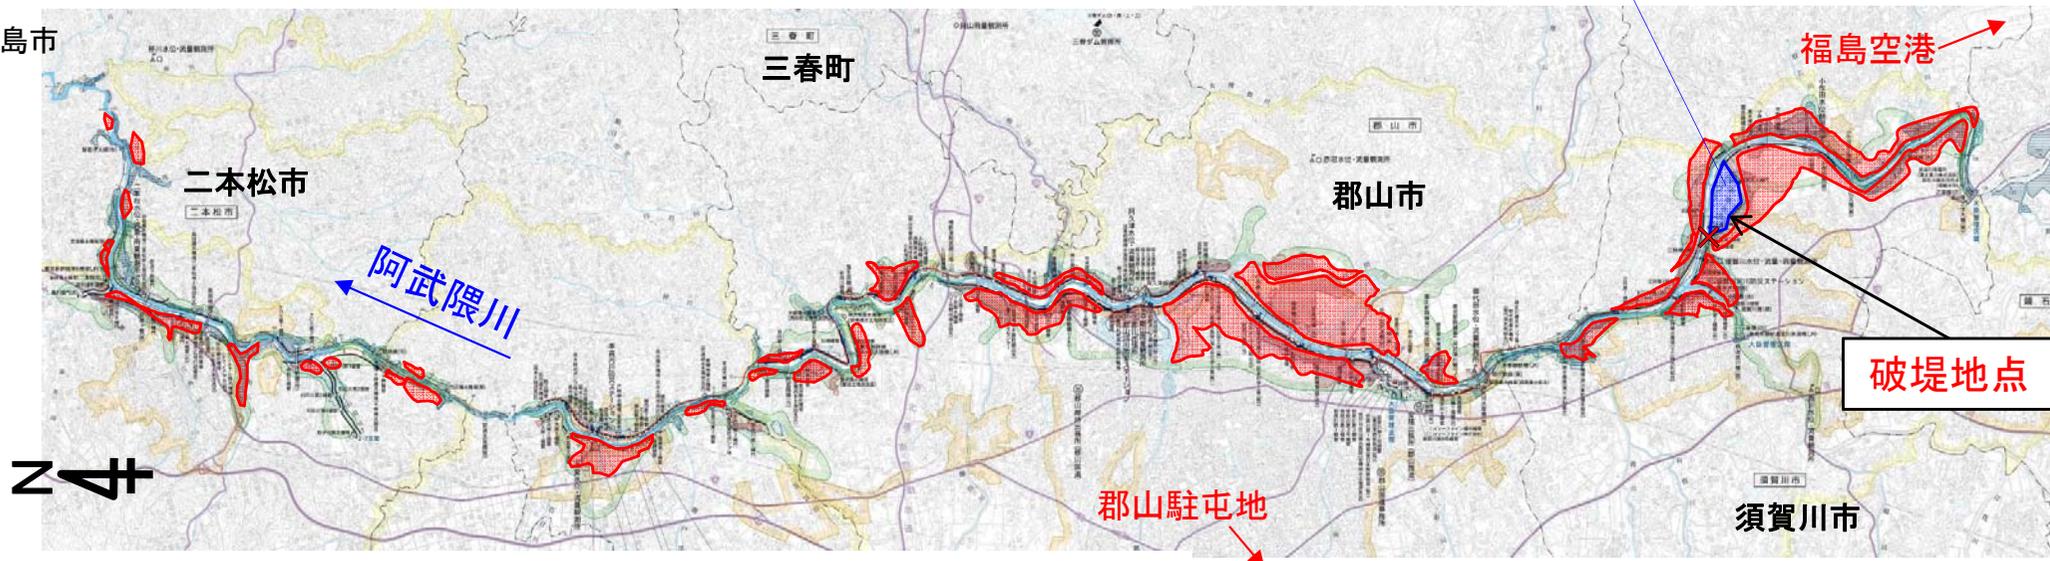
# 台風19号による河川(阿武隈川水系阿武隈川上流(福島県))の被災状況(2/2)

## 浸水面積 約2,800ha

## 浸水面積 概ね解消

- 浸水範囲は、10月13日に実施したヘリコプターによる被害状況調査をもとに作成したものです。
- 浸水範囲及び浸水面積は速報値のため、今後の精査等により変更する場合があります。
